# 國家運輸安全調查委員會

事實資料報告

1140514 立沛輪貨櫃船於緬甸仰光港碰撞事故

報告編號:TTSB-MFR-25-10-001

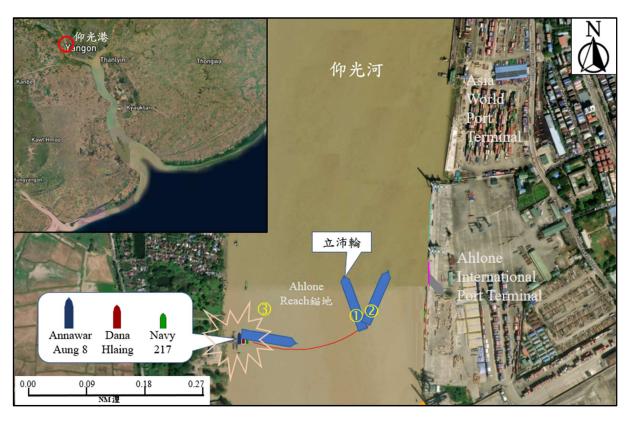
圖 1.1-5 事故發生位置及過程示意圖

- 1338 時 船長透過無線電對講機與大副確認船首是否安全通過河道旁目標物。
- 1341 時 引水人下令右滿舵及進俥,依序為微速進俥(Dead Slow Ahead)、慢速進俥(Slow Ahead)及半速進俥(Half Ahead)。
  1342 時
- 1342 時 立沛輪船尾與 Navy 217、Dana Hlaing 及 Annawar Aung 8 三 船發生碰撞,當時船速約 3.4 節 (如圖 1.1-5③)。隨後,引水 人透過特高頻 (Very High Frequency, VHF) 無線電 (以下簡稱 VHF) 接獲碰撞通報後,指示船長於安全水域下錨,以便處理 後續相關事宜 (詳如圖 1.1-5 所示)。

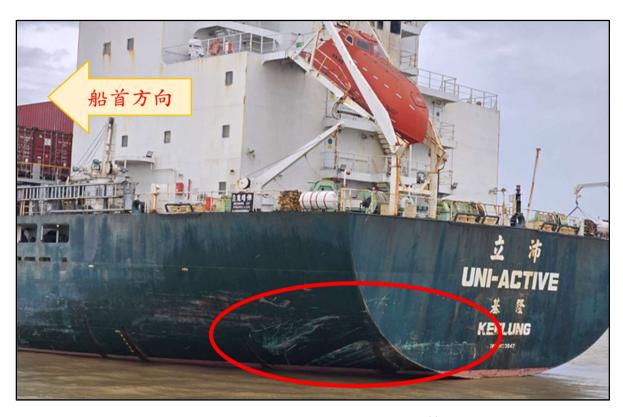
圖 1.3-1 立沛輪損害外觀照片11

- 1. 左舷船尾肋材 (Frame) 位置-10 至-03 區段之船殼板上油漆 (含A.P.T.<sup>10</sup>) 油漆層刮落 (如圖 1.3-1 紅圈處),惟結構和相關板材未發現變形或屈曲現象。
- 2. 經檢查,發現機艙內部結構及相關鍍層均維持正常狀態。

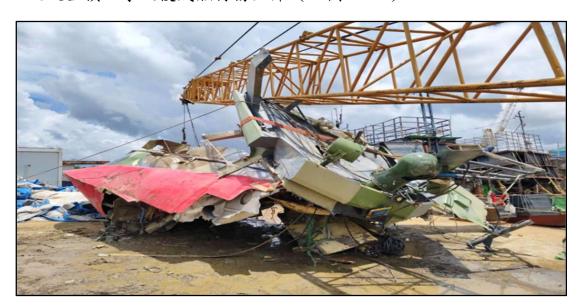
圖 1.3-2 Navy 217 損壞照片 $^{12}$

沉沒全損,事故後殘骸打撈上岸(如圖 1.3-2)。

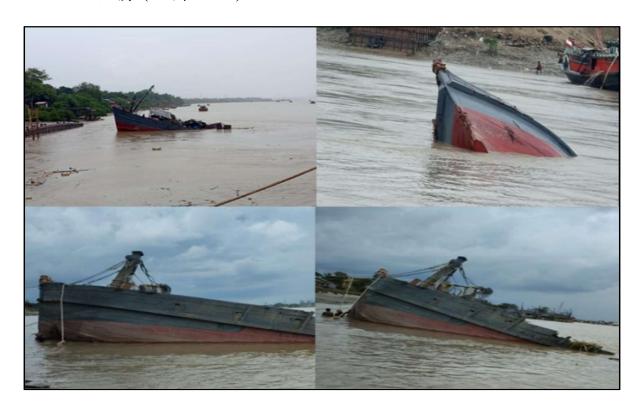
圖 1.3-3 Dana Hlaing 損害照片<sup>13</sup>

沉沒全損 (如圖 1.3-3)。

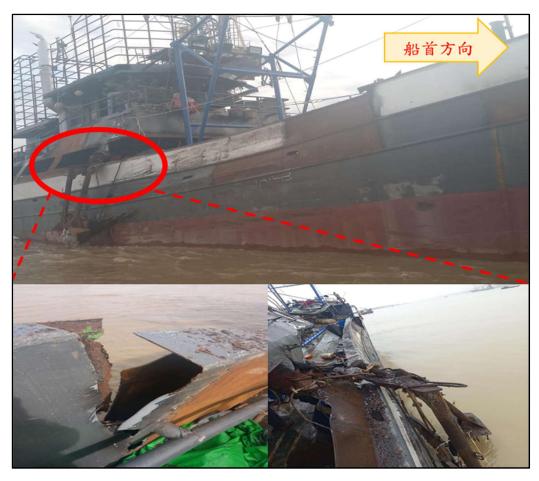
圖 1.3-4 Annawar Aung 8 損害照片 14

船體右舷水線上部分受損(如圖 1.3-4)。

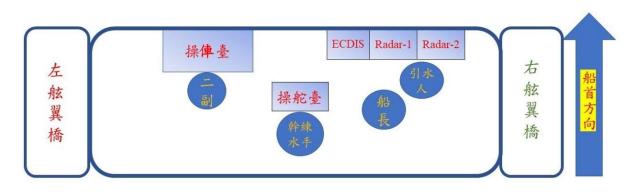
圖 1.4-1 事故當時立沛輪駕駛臺人員站立位置示意圖

- Navy 217、Dana Hlaing 及 Annawar Aung 8 三艘船舶分別靠泊或併靠,
   船上人員皆安全撤離無造成傷亡。
- 立沛輪於仰光港河道內執行起錨作業準備出港,駕駛臺配置包括船長、 引水人、二副及幹練水手,事故發生時人員站立位置如圖 1.4-1。船首 甲板之起錨作業由大副指揮,協同水手長及 1 名幹練水手執行。
