# 國家運輸安全調查委員會

## 1131209 台灣飛行大玩家 JJ2258 超輕型載具 於屏東皆豪活動場地起飛後墜毀事故

調查報告編號：TTSB-AOR-25-10-001

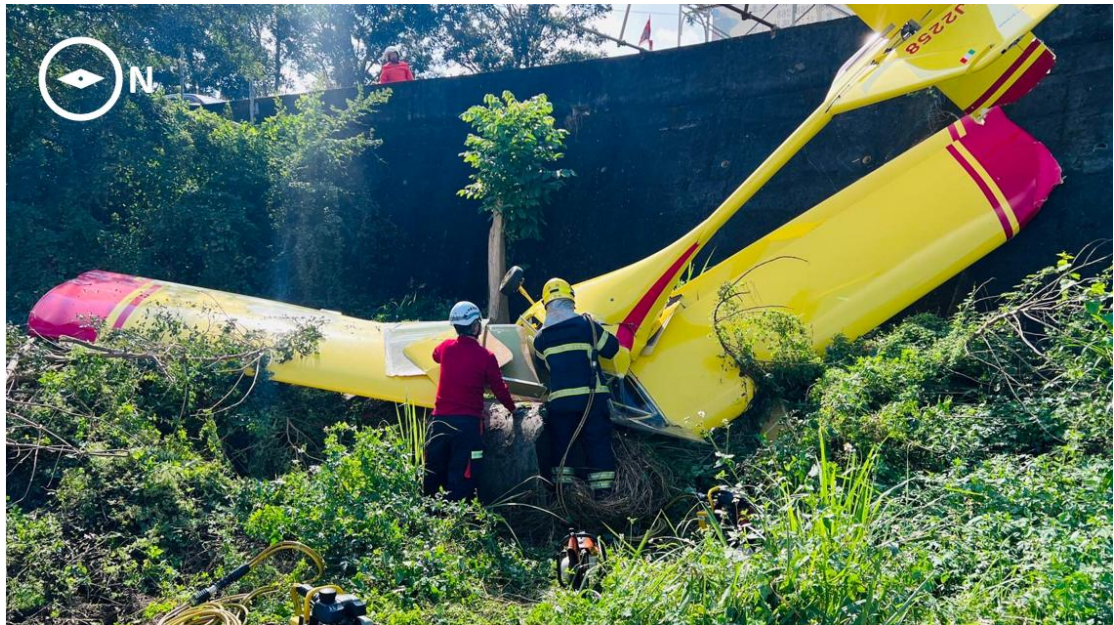
圖 1.8-1 事故載具機體位置

事故地點位於屏東縣皆豪活動場地 08 跑道頭西側約 340 公尺處，臺 27 線尚和路東側路堤旁，座標位置為 22°45'19.4"N、120°37'07.0"E。事故載具於撞擊路堤側牆後機體靜止位置如圖 1.8-1。警消單位於搶救受困乘員時，曾切割及拆除部分機體結構，並將儀表板拆除暫置於一旁草地。調查小組抵達現場後，對事故載具進行初步檢視，發現：載具座艙籠狀管架發生扭曲變形；油門手柄位於全油門位置；左、右燃油關斷閥皆位於「IN LINE」（開啟）位置；燃油管及油濾內均無殘留燃油；點火開關 A、B 皆設於「ON」位置，如圖 1.8-2。此外，風擋及引擎外罩均有破裂情形，引擎曲軸箱上方破損，並有滑油自破損處外溢至地面。

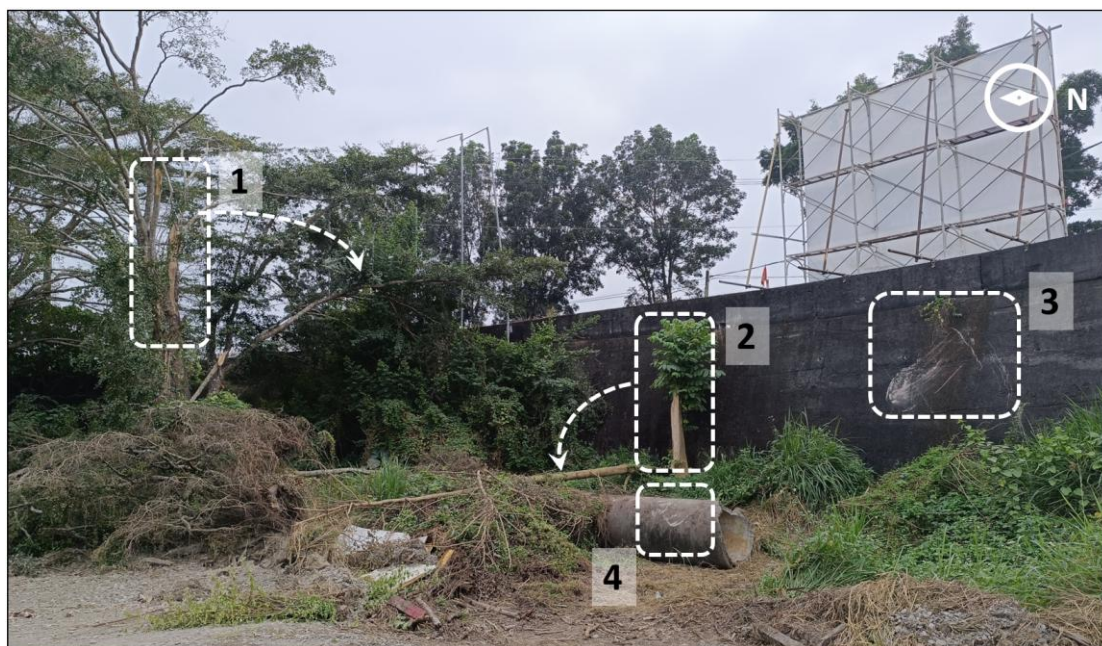
圖 1.8-3 事故現場各撞擊點位置

事故現場南側 2 棵樹木遭外力撞擊扯裂傾倒（如圖 1.8-3 中 1、2 所示），路堤側牆殘留擦痕及左翼尖外罩破片（如圖 1.8-3 中 3 所示），地面廢棄預鑄水泥管殘留螺旋槳及機頭撞擊痕跡（如圖 1.8-3 中 4 所示）。

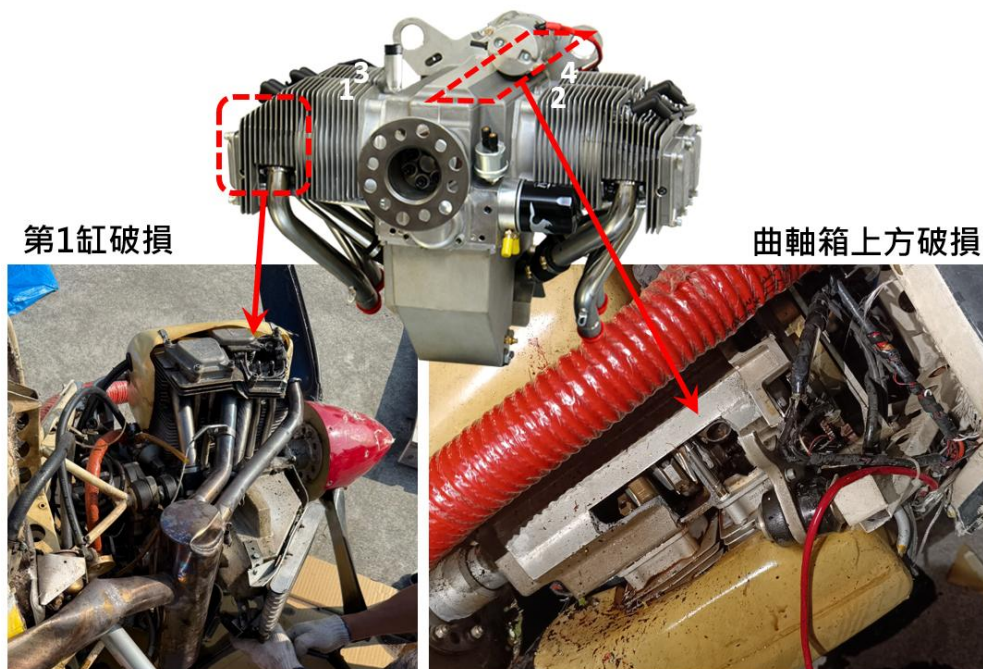
圖 1.9-1 引擎外部損傷情形

事故載具兩片螺旋槳外側彎折，槳罩破裂。引擎曾撞擊地面及預鑄水泥管，主要撞擊點為右前 1 號氣缸頭，其餘 2、3、4 缸外觀無明

顯損傷，如圖 1.9-1。引擎自機體裝置架拆離後，檢視損傷情形如下：

- 主軸卡死無法轉動。
- 上方起動馬達外殼破裂、轉子分離、安裝座及引擎上吊點破碎。
- 第 1 缸搖臂蓋脫離、搖臂撞損、缸頭破裂、頂桿外套管彎折及排氣高溫燻黑現象、排氣管脫開。
- 第 2 缸無明顯受損，僅排氣管接頭具輕微漏氣燻黑現象。
- 第 3 缸排氣管與固定壓板鬆動，氣缸周邊及頂桿外套管均有遭高溫排氣燻黑現象。
- 第 4 缸外觀無明顯損壞，具輕微漏氣燻黑現象。
- 曲軸箱上方殼體破裂、可見第 4 缸活塞連桿彎曲卡於曲軸箱內部，部分活塞殘塊及活塞銷掉落於氣缸內。
- 排氣消音器凹損，排氣管彎折。

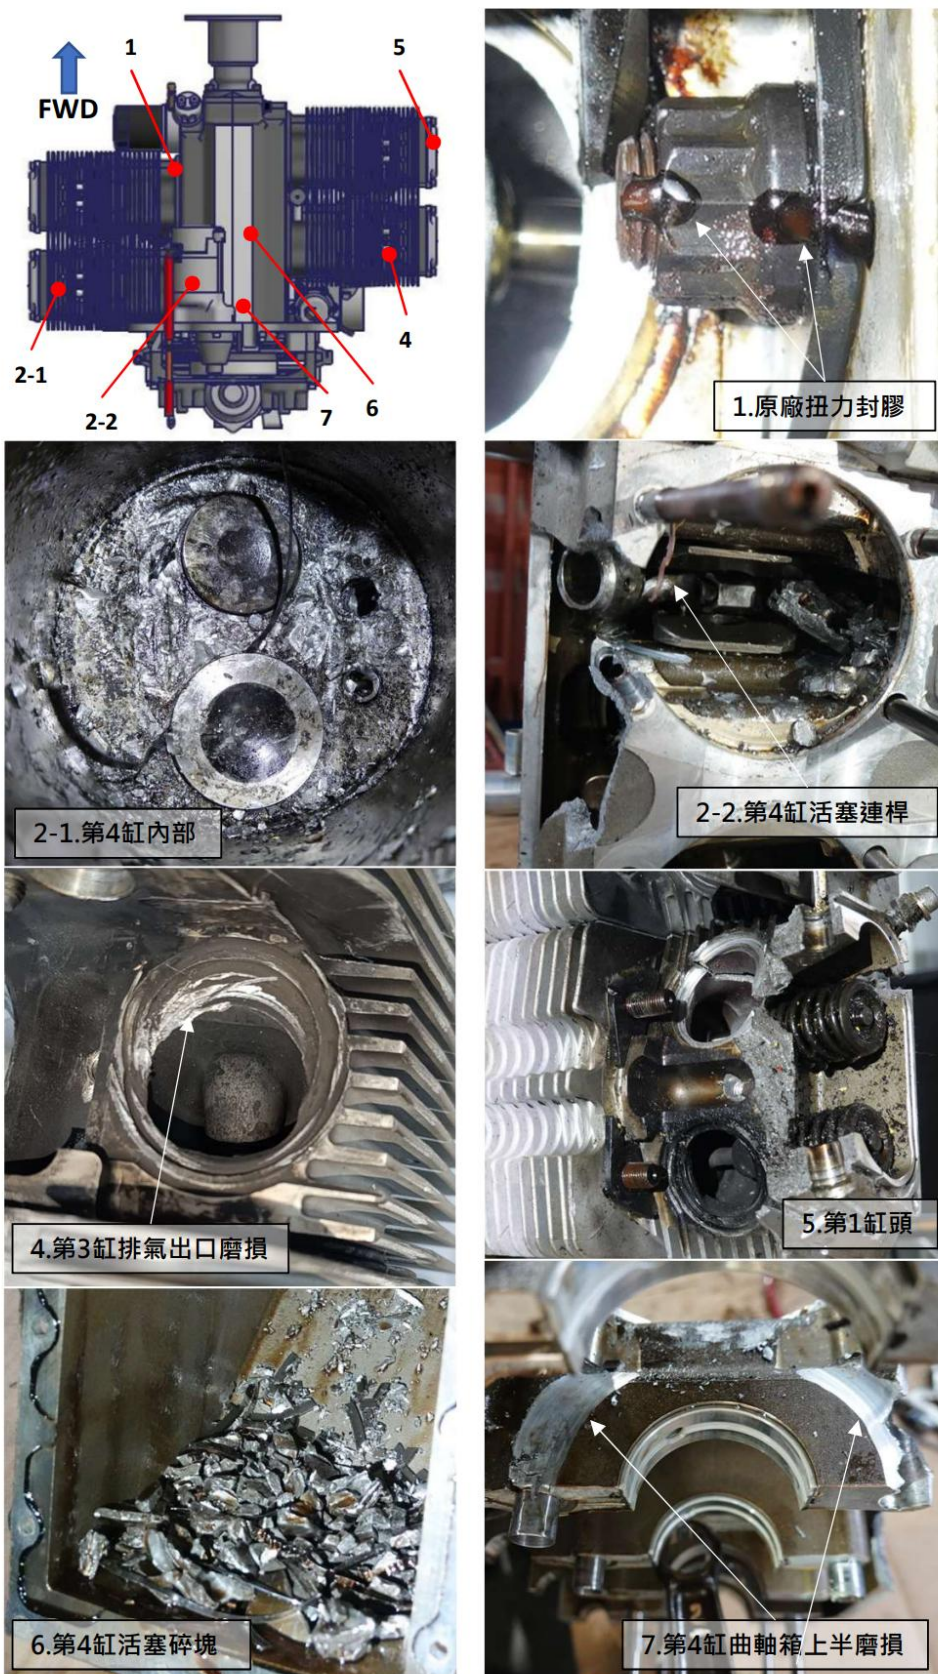
圖 1.9-2 引擎內部損壞狀況

1. 拆解前先行檢測氣缸互聯固定螺栓（Through Bolts）扭力值均達標準<sup>10</sup>，各缸無鬆動現象，原廠塗敷之螺帽扭力封膠（Torque Seal）俱在，顯示引擎未曾拆修分解。如圖 1.9-2(1)。
2. 移除第 4 缸，內部缸頂及缸壁有敲擊鑿痕（Gouge Damage）、氣閥頂桿彎曲、活塞殘塊及活塞銷落於氣缸內、活塞刮油環卡於進氣閥、活塞連桿朝曲軸箱內彎折。如圖 1.9-2（2-1、2-2）。
3. 移除第 2 缸，氣缸內部正常，活塞頂面積碳，裙部及內側呈焦褐色。
4. 移除第 3 缸，排氣口周邊嚴重磨損，氣缸內部正常，活塞頂面積碳，裙部及內側呈焦褐色。如圖 1.9-2（4）。
5. 移除第 1 缸，明顯受外部撞擊，缸頂破裂，散熱片彎折，氣缸內部正常，活塞頂面積碳，裙部及內側呈焦褐色。如圖 1.9-2（5）。
6. 移除滑油底槽，發現大量金屬屑及破裂活塞殘塊，尋獲一枚活塞銷 C 型卡環（Circlip）。如圖 1.9-2（6）。
7. 分解曲軸及曲軸箱，第 4 缸下方明顯刮擦凹痕。如圖 1.9-2（7）。

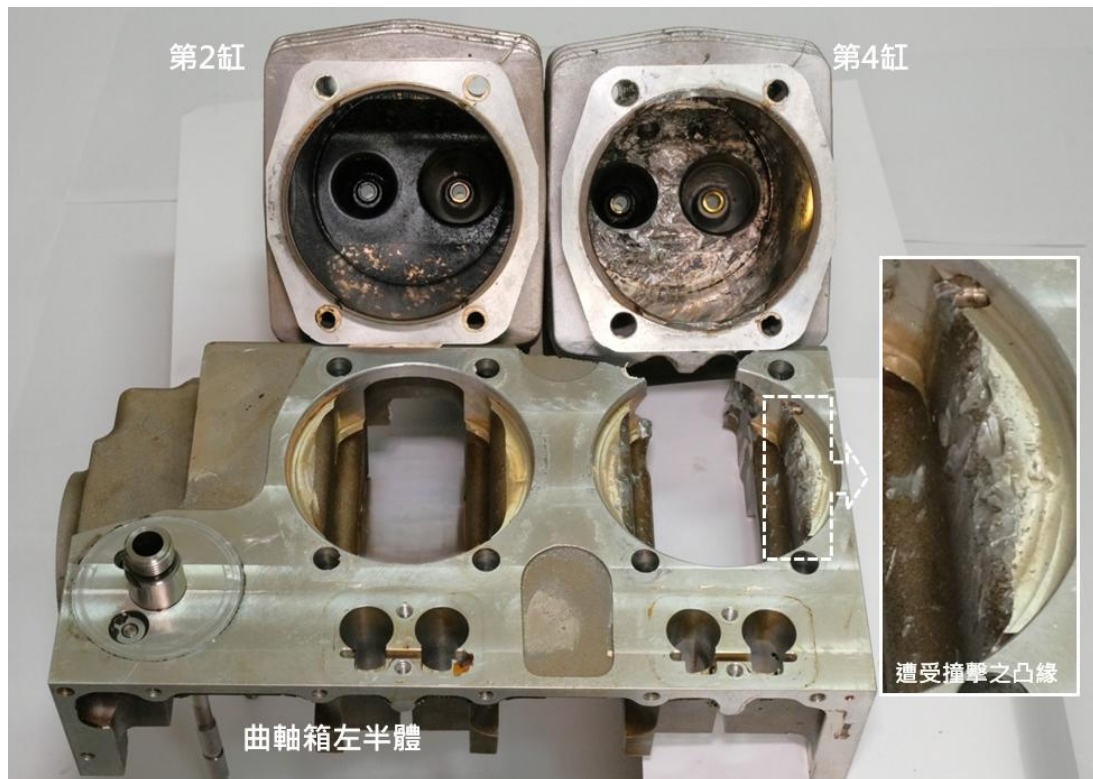
圖 1.9-3 第 2 缸與第 4 缸比較

第 1、2、3 缸除缸頂積碳外，內壁光滑無異常，第 4 缸裙部凸緣嚴重破損，氣缸內壁亦多處鑿痕，其走向與活塞運動方向相同，與第 2 缸比較如圖 1.9-3。曲軸箱與各氣缸銜接處於 1、2、3 缸處無異常，第 4 缸上方殼體擊破，與第 4 缸銜接處，前後側凸緣均有和活塞往復方向相同之撞擊痕跡，靠後方凸緣較為嚴重，取曲軸箱左半部第 2、4 缸位置比較如圖 1.9-3。

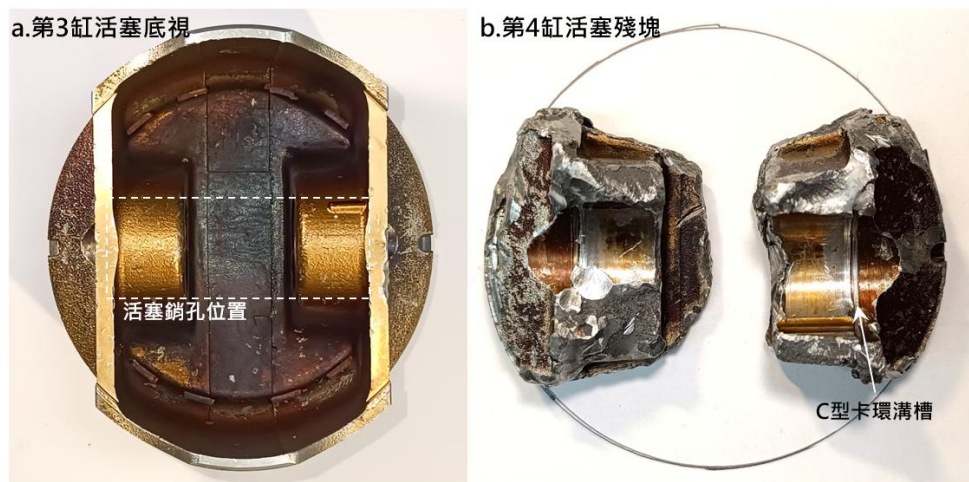
圖 1.9-4 活塞破塊觀察

第 1、2、3 缸活塞均完整，第 4 缸活塞已完全碎裂。參考第 3 缸活塞底面，如圖 1.9-4 (a)，破塊仍可見虛線部分之活塞銷孔及 C 型卡環槽，如圖 1.9-4 (b)，第 4 缸右側破塊之卡環溝槽可見明顯之卡環向外推擠痕跡，如圖 1.9-5；利用光學顯微鏡觀察活塞破塊斷裂面均呈現快速撕裂破壞形貌，如圖 1.9-6。

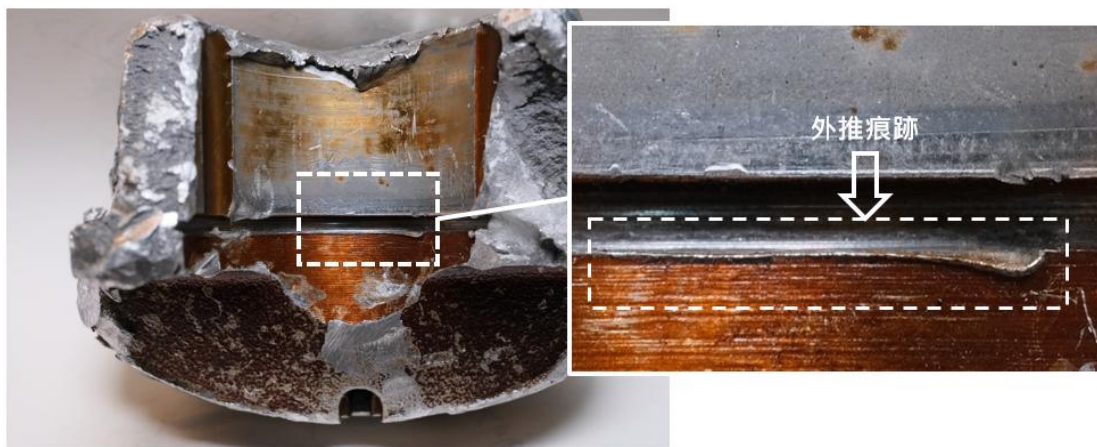
圖 1.9-5 第 4 缸活塞破塊卡環溝槽推擠痕跡

綜合前述活塞銷表面磨擦特徵，以及於第 1.9.2.2 節所述，在第 4 缸活塞殘塊溝槽中發現之 C 型卡環推擠與脫落跡象，可合理研判：第 4 缸 C 型卡環於運轉中脫落後，活塞銷產生異常位移，並在上下往復運動中刮擦氣缸內壁，同時於活塞運行至下死點前撞擊曲軸箱下緣凸緣結構，因連桿尚被曲軸帶動，造成活塞本體扯裂與連桿彎曲變形。最終，變形連桿於氣缸中脫離後向外穿出，擊穿曲軸箱上方殼體，並嵌入旋轉中之曲軸，造成引擎立即停止運轉。

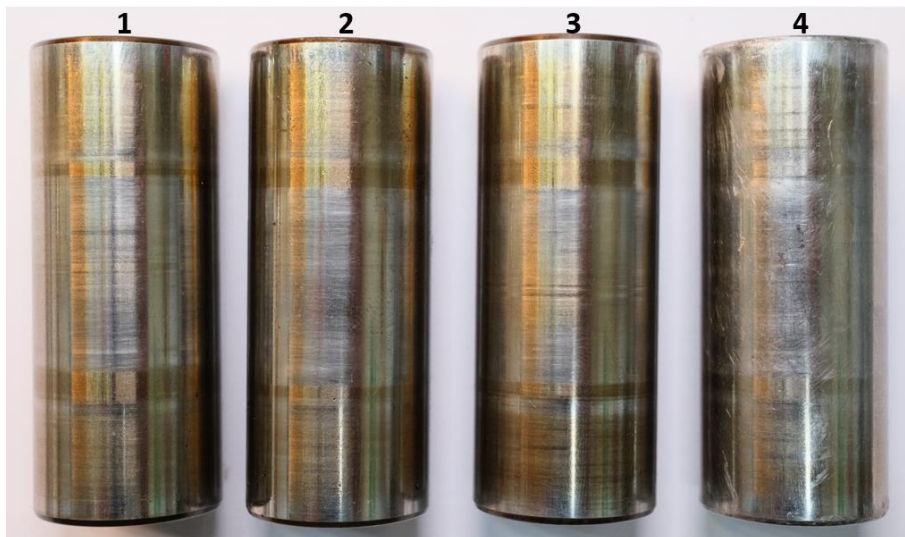
圖 1.9-7 各缸活塞銷表面觀察

比對第 4 缸活塞銷與 1、2、3 缸活塞銷，第 4 缸活塞銷表面與其他活塞銷色澤有明顯差異，且具有橫向磨擦痕跡，如圖 1.9-7；觀察各缸活塞銷兩端面，第 4 缸活塞銷端面有撞擊及刮擦痕跡，如圖 1.9-8。

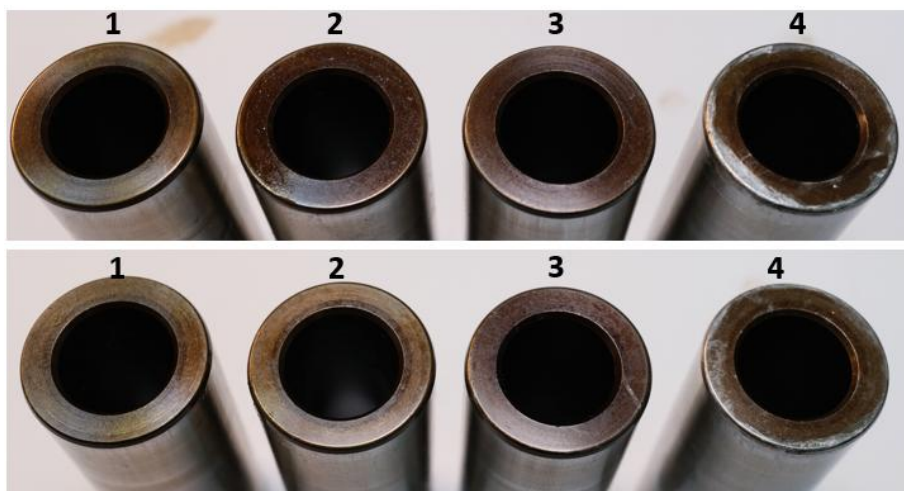
圖 1.9-8 各缸活塞銷兩端面觀察

倘若活塞銷一側之 C 型卡環發生脫落，活塞銷將失去水平定位限制，進而外移並凸出於活塞裙部之外。在此情況下，活塞銷將於活塞下行階段撞擊曲軸箱兩側之內部凸緣結構。圖 2.2-2 為模擬活塞銷外移後與曲軸箱凸緣接觸之相對位置，檢視顯示，第 4 缸活塞銷端面及曲軸箱內部凸緣對應區域，均可見明顯撞擊損傷痕跡。

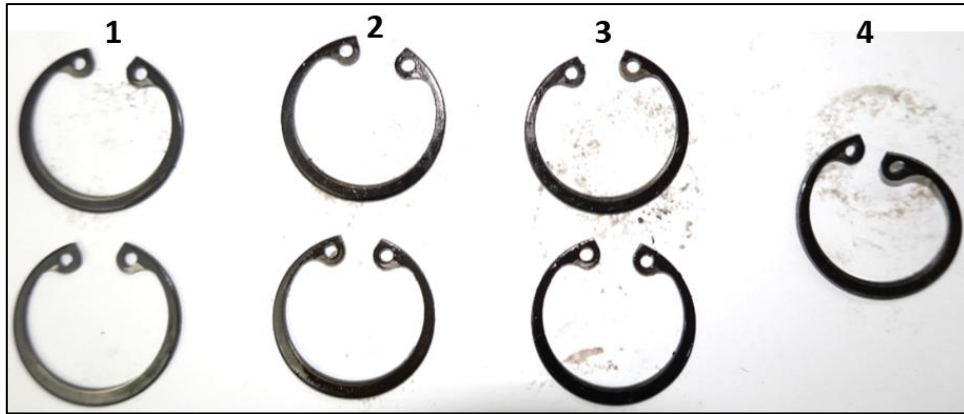
圖 1.9-9 各缸活塞組件中之外張式 C 型卡環

活塞銷連結活塞與連桿後，兩端卡環溝槽內裝置外張式 C 型卡環防止活塞銷移動，調查小組於引擎拆解後，觀察到 1、2、3 缸各兩只卡環仍固定於活塞兩側卡環溝槽；第 4 缸活塞因已破碎，C 型卡環脫離卡環溝槽，於滑油底槽內發現 1 枚已變形之卡環，如圖 1.9-9。

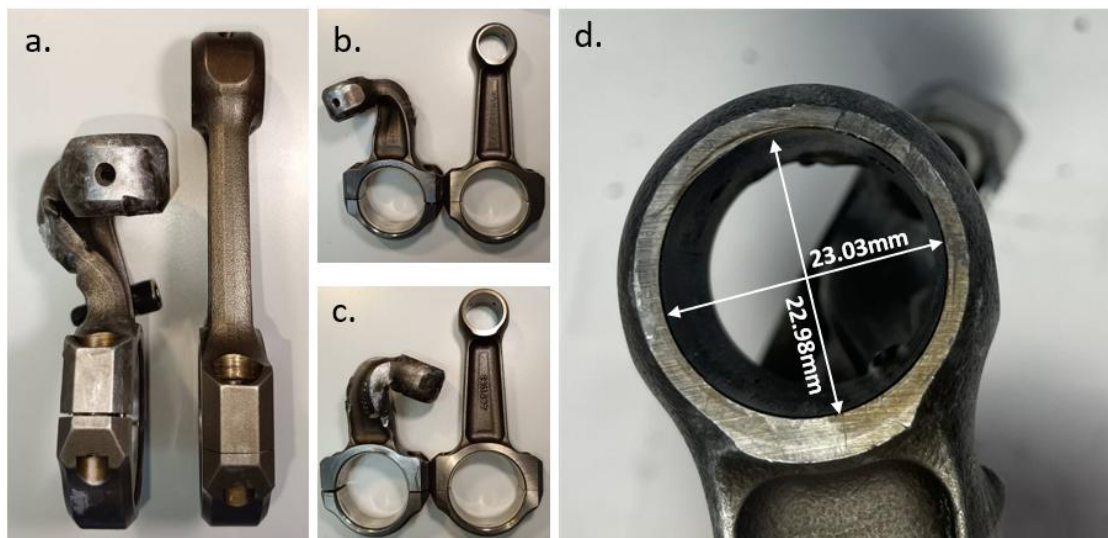
圖 1.9-10 活塞連桿檢視

第 1、2、3 缸活塞連桿均無異常，第 4 缸連桿小頭端（活塞端）朝引擎前端方向彎曲，連桿桿身再扭轉約 30 度，表面多處撞擊刮擦痕跡，正、反、側面與第 1 缸連桿比較如圖 1.9-10 (a,b,c)；間隔 90 度量測小頭端孔內徑有 0.05 公釐差距，如圖 1.9-10 (d)。

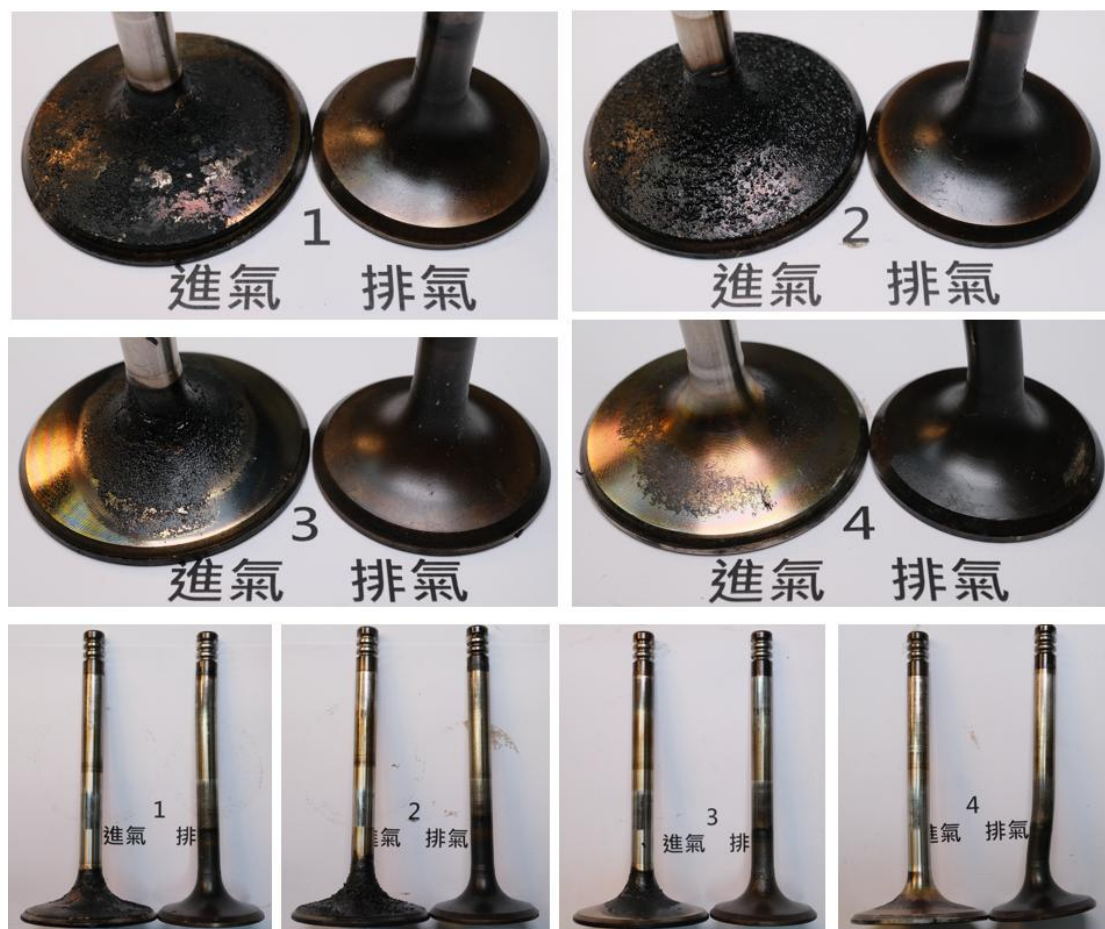
圖 1.9-11 各氣缸進、排氣閥觀察

檢視第 1、2、3、4 缸進、排氣閥狀況如圖 1.9-11，各缸進氣閥上表面均有程度不一之積碳；排氣閥 1、2、3 缸呈深褐色，4 缸較偏黑色；第 1 缸及第 4 缸排氣閥桿身可觀察到彎曲狀況。

與汽缸接合處普遍可見燻黑漏氣痕跡，第 3 缸則因壓板鬆動造成排氣管接口處磨損。此外，該具引擎總運轉時間僅約三百餘小時，惟其進、排氣閥及活塞表面已出現較嚴重積碳或呈現焦褐色澤，顯示引擎運轉溫度偏高，可能存在燃燒效率不佳或散熱不良等現象。若能依手冊週期性執行各項檢查與保養，有機會提前發現此類徵象與處置潛在異常，降低引擎性能下降或故障風險。

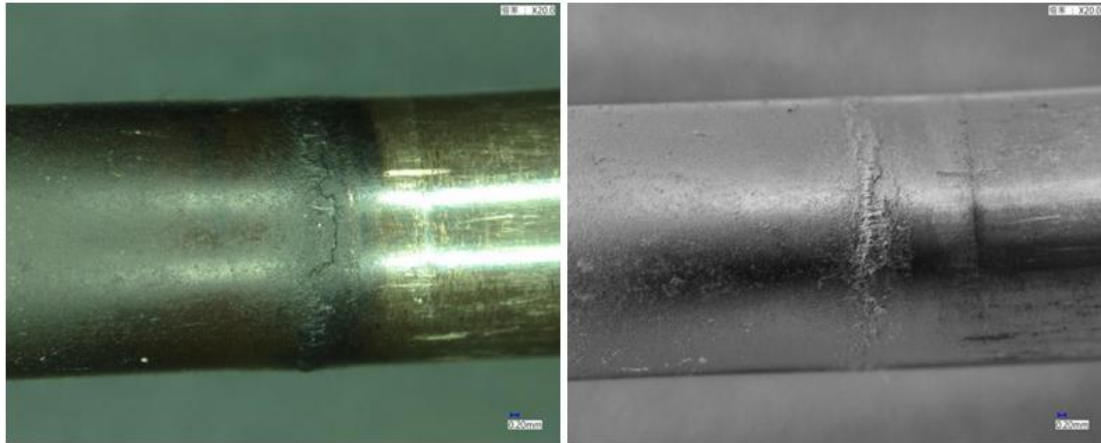
圖 1.9-12 第 4 缸排氣閥桿受力破壞痕跡

以光學顯微鏡檢視第 4 缸彎曲之排氣閥桿，桿身表面有焦炭物堆積及受力破壞痕跡，如圖 1.9-12（倍率 200，同部位以彩圖及灰階呈現）。

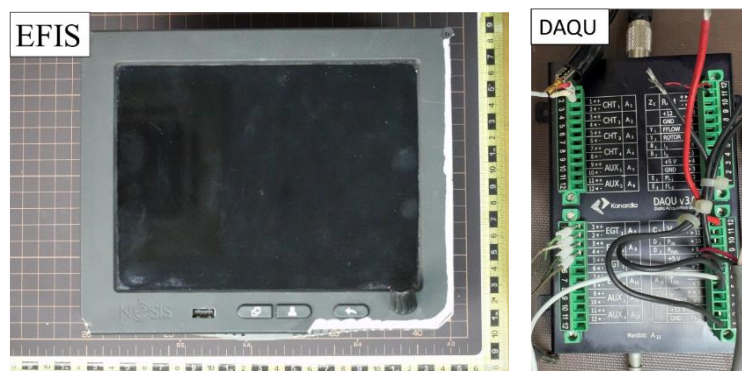
圖 1.10-1 事故載具 EFIS (左) 及 DAQU (右)

EFIS 面板外部受損，控制旋鈕斷裂，DAQU 未受損 (如圖 1.10-1)；資料下載後取得之參數包括：衛星導航系統 (Global Navigation Satellite System, GNSS) 時間、位置、高度、姿態、空速、地速及引擎轉速等 50 餘項。事故當時記錄時間自 1050:28 時開始，至 1054:23 時引擎停止運轉後停止記錄，紀錄長度約 236 秒。

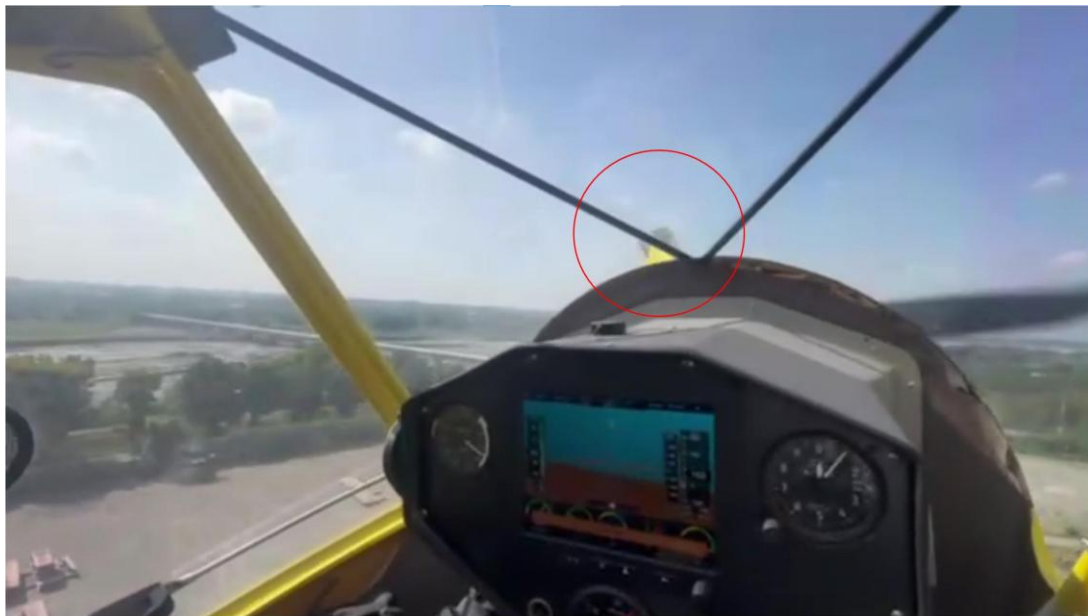
圖 1.10-5 引擎零件擊穿引擎罩截圖

1. 1053:22 時，影像紀錄開始。
2. 1053:50 時，事故載具對正 26 跑道並準備起飛，高度表顯示 0 呎。
3. 1053:55 時，事故載具開始加速。
4. 1054:16 時，引擎產生異常聲響，可見不明物擊穿引擎罩，高度表顯示約 100 呎。如圖 1.10-5。
5. 1054:23 時，事故載具下降高度中，操作人表示螺旋槳有問題。
6. 1054:26 時，事故載具低於前方堤防與樹木等地障，載具劇烈晃動並有撞擊聲響。
7. 1054:27 時，影像紀錄停止。

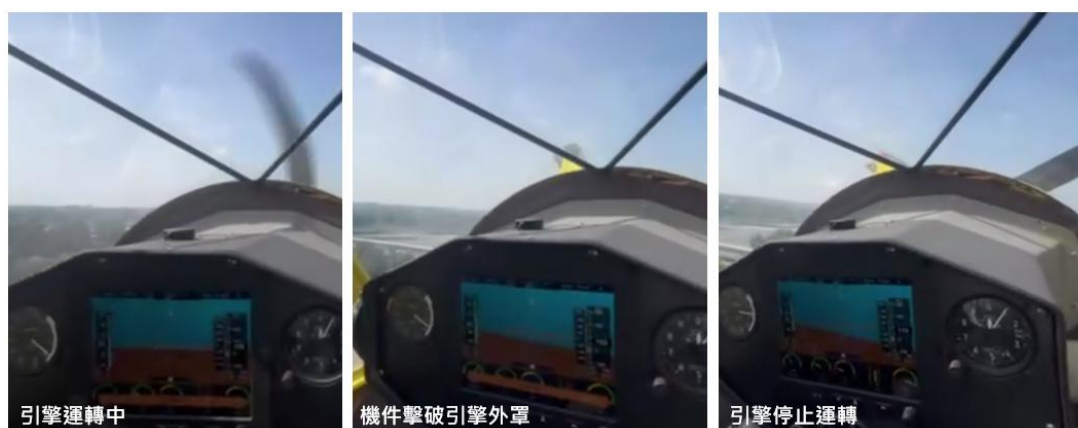
圖 2.1-1 引擎運轉變化的

另根據同乘人員所拍攝之影片，載具於滑行及起飛初期，引擎運轉無明顯異常。然於爬升至高度約 100 呎時，引擎突然發出異常機械噪音，約 4 秒後可見引擎外罩左側有異物穿出，並伴隨「碰」的聲響，隨即螺旋槳完全停止轉動（圖 2.1-1）。EFIS 資料亦顯示，引擎轉速自約 3,300 RPM 瞬間降為 0 RPM，其餘引擎參數亦同步下降。

綜上述，事故載具於起飛及初始爬升階段，引擎可正常維持最高轉速輸出，滑油溫度及壓力亦維持正常，推測該階段引擎內部應尚無明顯損害。惟於爬升至高度約 100 呎時，引擎內部發生嚴重機械故障，導致曲軸箱上方殼體被擊破，造成引擎停止運轉。

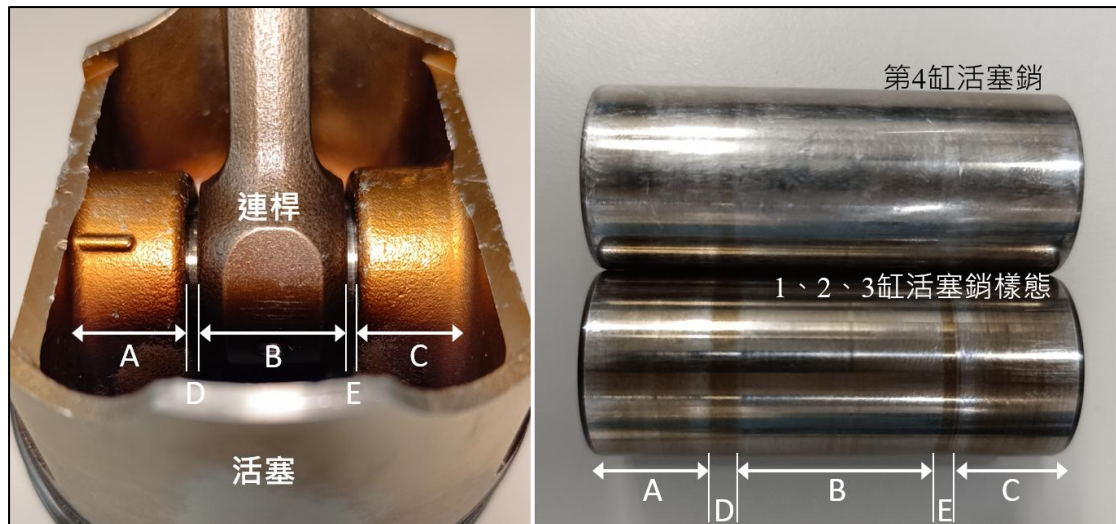
圖 2.2-1 活塞銷摩擦與染色區域比較

經檢視第 1、2 及 3 缸之活塞銷，可見未發生旋轉接觸之區域保留滑油染色所形成之環狀帶狀痕跡（如圖 2.2-1 之 D、E 區域），而活塞銷兩端與連桿接觸部位（圖 2.2-1 之 A、B、C 區域）則因持續旋轉摩擦，表面呈現明顯光亮痕跡，顯示為正常之旋轉接觸現象。

惟觀察第 4 缸活塞銷（如圖 2.2-1 右上方），整體表面已無明顯滑油染色環帶，且全表面均呈現旋轉摩擦所致之光亮現象與橫向擦痕。此異常磨擦現象顯示，第 4 缸活塞銷已脫離原先由 C 型卡環所限制之固定位置，導致其於運轉過程中產生異常水平移動與非固定位置旋轉接觸，承受不正常之摩擦負荷。

此情形研判係因 C 型卡環脫落或失效，致使活塞銷失去定位限制，進而引發不正常之機械損壞。然而，根據調查過程中所蒐集之相關資訊，調查小組無法確認導致 C 型卡環脫落或失效之初始原因。
