# 國家運輸安全調查委員會

## 1140519 裕有漁船於南印度洋作業時人員失蹤事故

### 事實資料報告

調查報告編號：TTSB-MFR-25-10-003

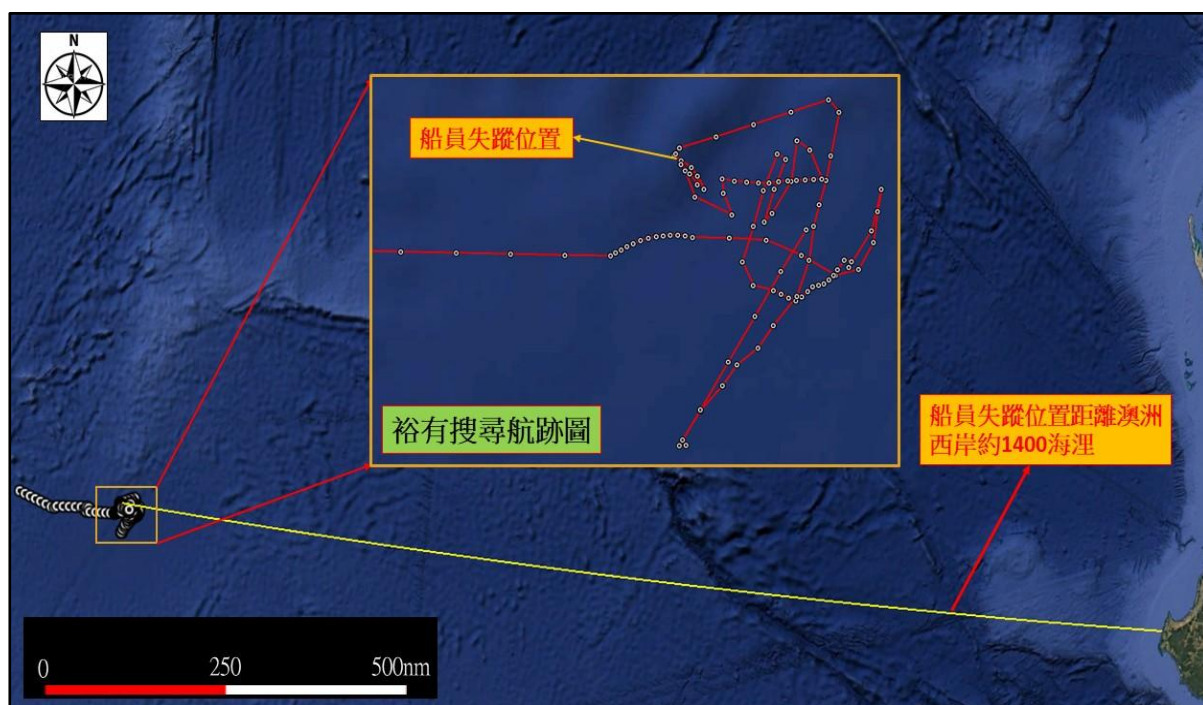
圖 1.1-2 「裕有」搜尋航跡圖（VMS 航跡紀錄）

事故海域距離澳洲西海岸約 1,400 哩，水深約 3700 公尺，船長在事故後持續動俾於事故海域進行搜救作業逾 72 小時，惟直至 5 月 22 日 1130 時，仍未尋獲該名水下工作船員，船長遂依程序終止搜救行動，本事故無環境污染情況。本會依據農業部漁業署提供之漁船監控系統（Vessel Monitoring System, VMS）資料<sup>3</sup>，繪製成「裕有」搜尋航跡圖（詳圖 1.1-2）。

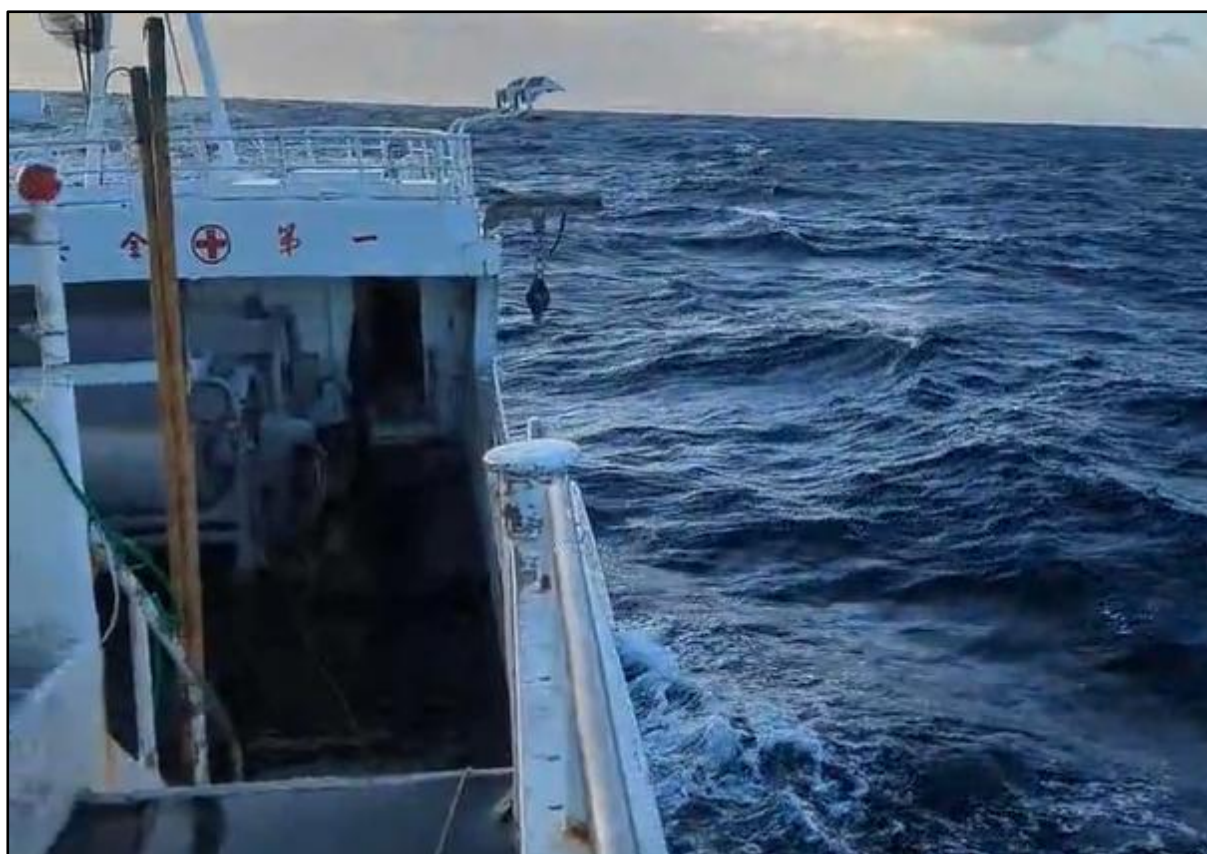
圖 1.5 「裕有」事故當時的海況影像（船東提供）

依據天氣觀測、船員訪談資料，及漁業署提供之事故當時海況影像如圖 1.5，事故當時風力海象為微風微浪，浪高約 1 至 2 公尺，天氣晴，能見度良好。

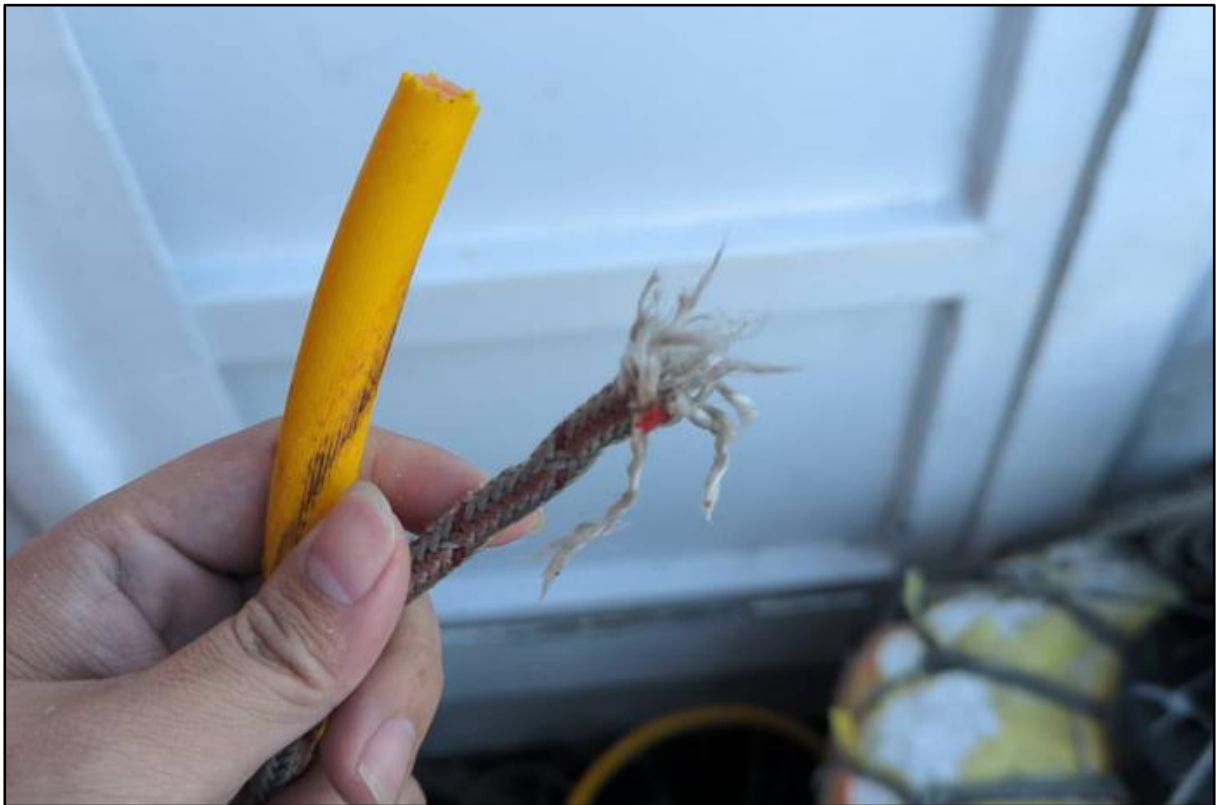
圖 1.6-2 「裕有」收回的安全繩及空氣管斷面

「裕有」之布置圖如圖 1.6-1，事故發生後，因水下工作船員其空氣管及供氣面罩疑似卡在船底無法收回，最後船上船員只能從船端切斷空氣管，船方收回的安全繩及空氣管斷面如圖 1.6-2。

受訪者最後表示，當時安全繩是因為突然斷掉才拉回來的，但是水下工作使用的空氣管卻是一直呈現卡住的狀態而無法收回，因為發現下水工作的船員已經漂走，空氣管最後是由船員切斷的，所以下水使用的呼吸面罩也遺失了，當時斷掉的繩索及空氣管有應船東需求而留下來。船上共有 5 支監視器(CCTV)，但是右舷下水處沒有 CCTV，後甲板有 2 支 CCTV，所以有拍到了當時受訪者與其他船員救援的情況的影像，該 CCTV 影像可以提供，另外可以再提供下水處的照片及斷掉的安全繩及空氣管等照片。

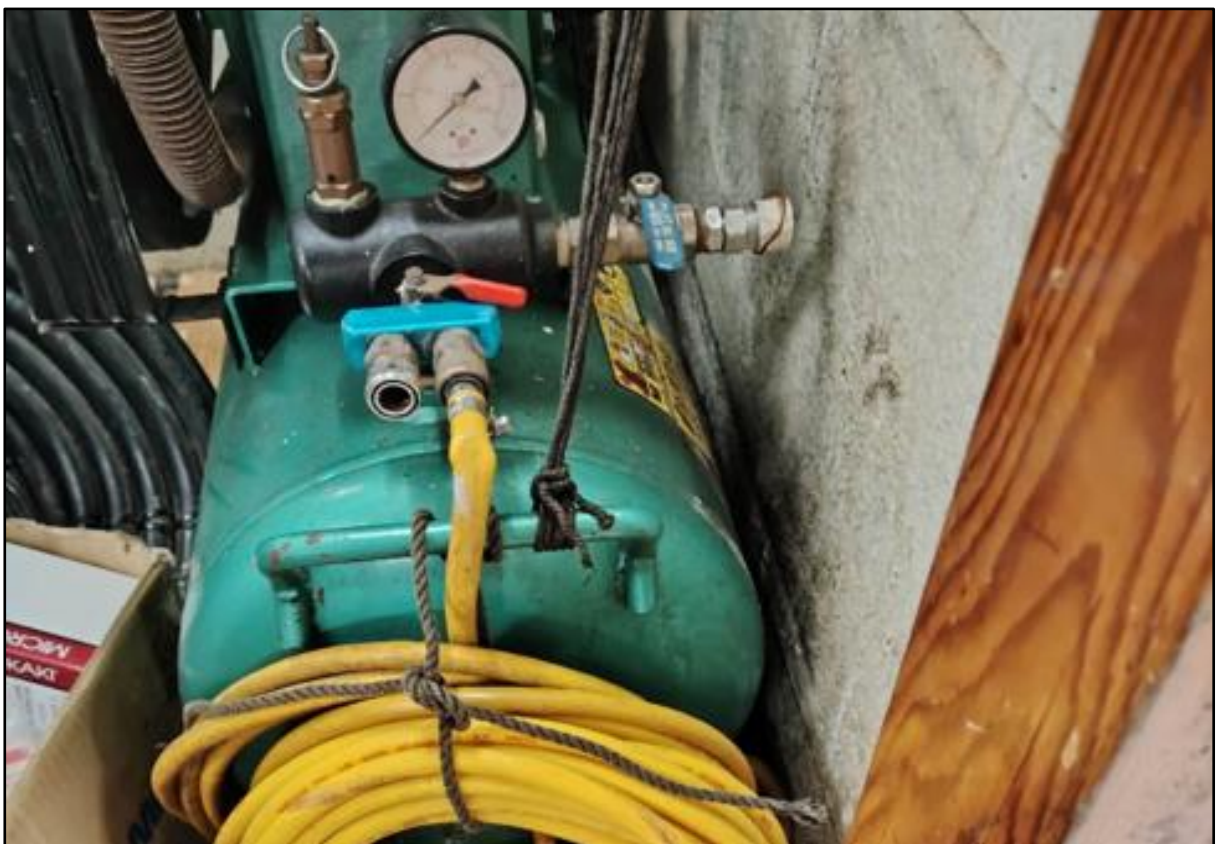
圖 1.6-3 「裕有」供應空氣至面罩的空氣壓縮機及空氣管

事故後，船長提供事故當時供應空氣至面罩的空氣壓縮機及空氣管照片如圖 1.6-3。另，因「裕有」船上只配備一組供氣面罩，而當時水下工作所使用的供氣面罩已遺失，船東遂提供其他友船所使用，相同類型之供氣面罩照片如圖 1.6-4。

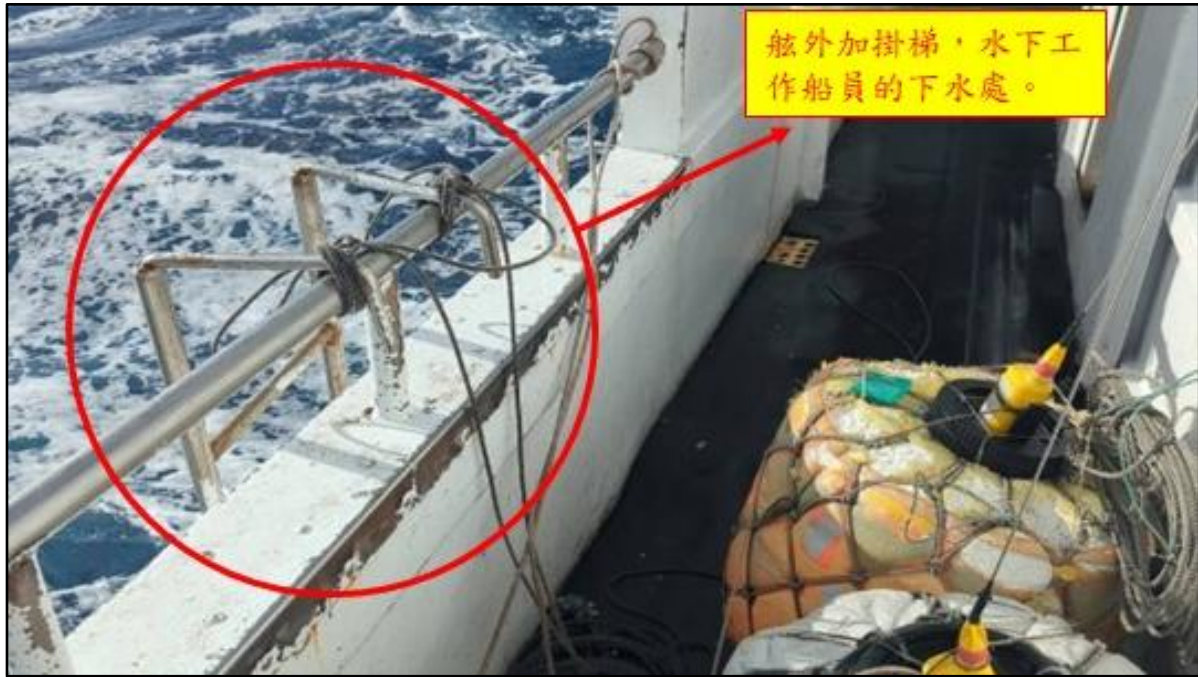
圖 1.6-5 水下工作船員的下水處（右船尾）

依據船長訪談及船上 CCTV 影像，水下工作船員約於 5 月 19 日 1105 時，從「裕有」右舷後方的舷外加掛梯（詳圖 1.6-5）攀爬下水工作；約於 1120 時，該名水下工作船員被發現從「裕有」船尾左後方浮出海面，相對位置如圖 1.6-6 所示。該員被發現浮出海面後，當時在船尾的船長及多名船員緊急丟下浮球與救生圈（詳圖 1.6-7 及圖 1.6-8），但因海流持續將水下工作船員推離「裕有」，船長於 1126 時緊急啟動主機實施救援作業，然未能即時救回該員。
