國家運輸安全調查委員會

重大運輸事故 調查報告

1130606 電動小客車國道 1 號往南虎尾路段

自撞護欄墜落路面後起火事故

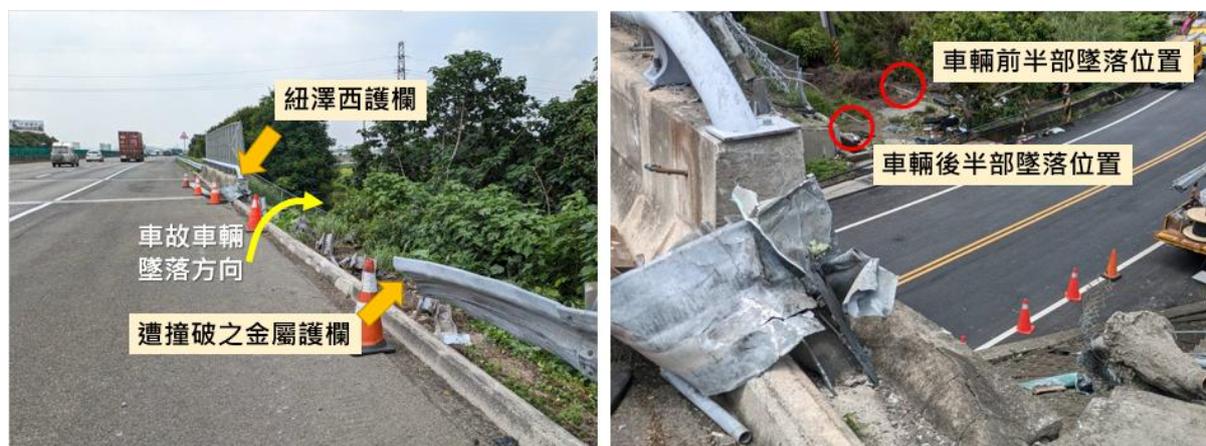
圖 1.1-2 事故現場照片

事故車輛廠牌及型號為特斯拉（Tesla）Model Y，事故發生時未啟用自動輔助駕駛系統。現場跡證顯示，事故車輛自撞外側金屬護欄並將護欄撞破，隨後車頭及左側車身再撞擊穿越橋之紐澤西護欄，左側後座車門殘骸遺留於紐澤西護欄旁，車體自後方座椅處斷裂為前後兩截，車身後半部墜落於雲 76 線公路旁空地，車身前半部則墜落於路旁空地後起火燃燒，車體部分殘骸、零件及電池散落各處。事故駕駛員自行脫困後協助副駕駛座乘員離開車輛，右後座乘員被拋出車外，事故現場照片如圖 1.1-2。

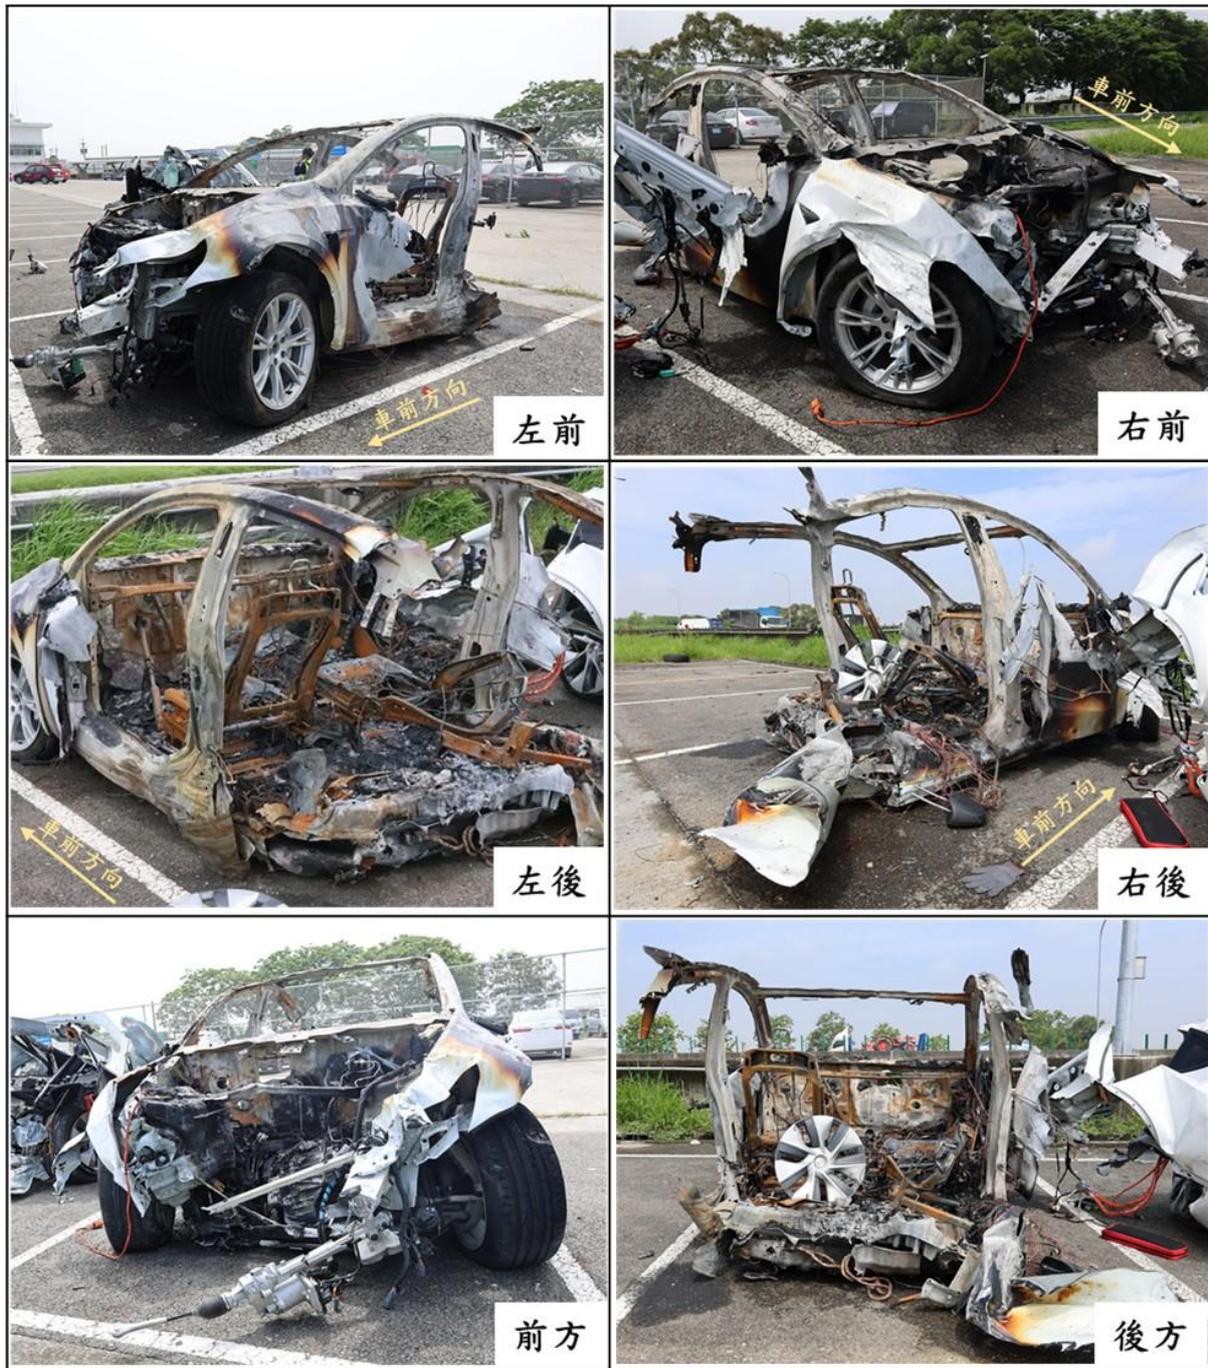
圖 1.3-1 事故車輛損害情況（前半部）

專案調查小組於民國 113 年 6 月 7 日至公安局斗南分隊檢視事故車輛損害情況，檢視結果如後：事故車輛前半部車室已因事故後火災（Post-Crash Fire）燒燬，車頭部分因撞擊而嚴重毀損，右前方車輪之防傾桿固定支臂脫離，防撞鋼樑斷裂（如圖 1.3-1）；事故車輛後半部車室（Compartment）扭曲變形、後排座椅斷裂脫離、右後方安全帶斷裂（如圖 1.3-2），事故車輛之前後電機（馬達）及高壓電線皆有外露之狀況。另，事故車輛之左後車門因撞擊脫落，遺留於高速公路上之紐澤西護欄旁（如圖 1.3-3）。

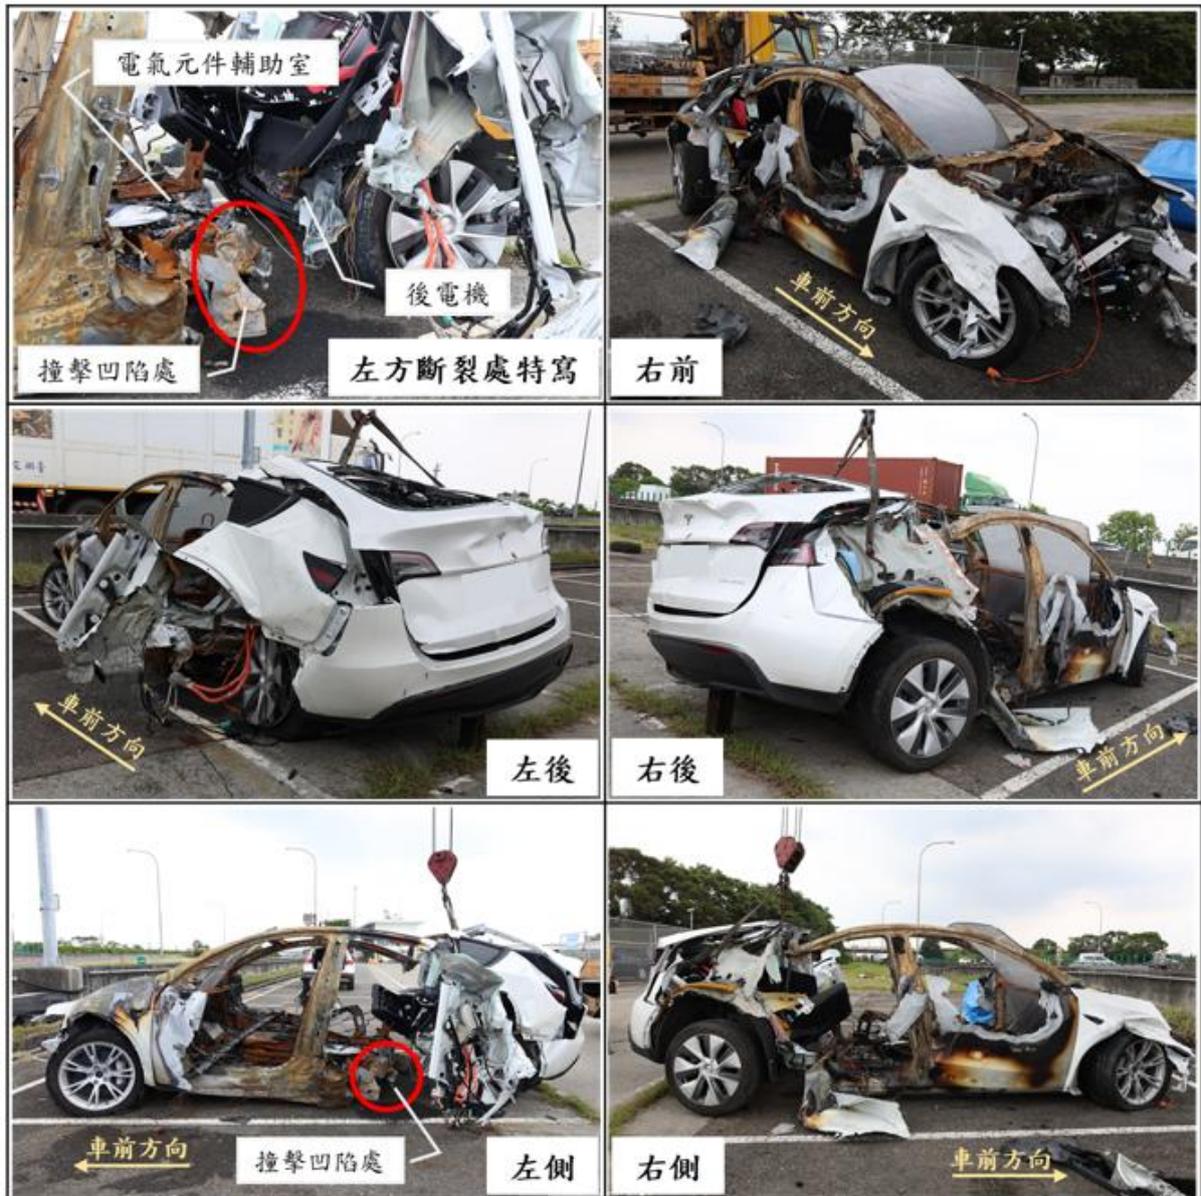
圖 1.3-4 事故車輛之殘骸重組

為進一步釐清事故車輛之斷裂位置及原因，專案調查小組會同特斯拉公司技術人員於民國 113 年 7 月 23 日至公警局斗南分隊，進行事故車輛殘骸重組。經檢視，事故車輛之左後方底盤有受外物撞擊導致之凹陷情況，電氣元件輔助室（Penthouse）⁷與後電機（馬達）之間斷裂，詳圖 1.3-4。

交接處，亦屬底盤之材質交替與焊接處³⁹，在車速及車體重量之慣性作用加成下，使得事故車輛在碰撞紐澤西護欄後無法承受此撞擊力，最終導致車身結構失效並斷裂為兩截。

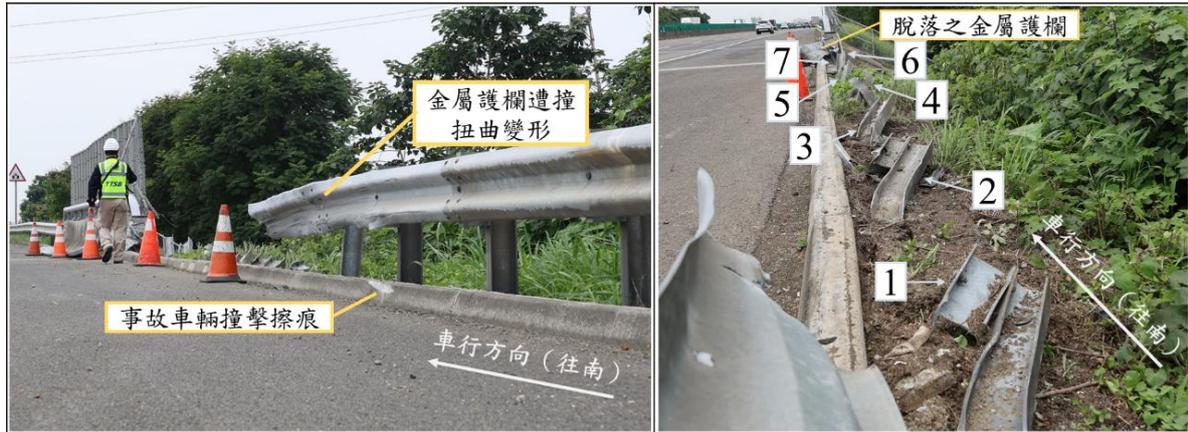
圖 1.4-1 遭撞毀之路側金屬護欄

高速公路外側金屬護欄因受事故車輛撞擊，約有 5 公尺長度範圍之金屬護欄扭曲變形，約 13.3 公尺長度範圍之金屬護欄斷裂脫落，7 支護欄支柱彎曲或傾倒，如圖 1.4-1。

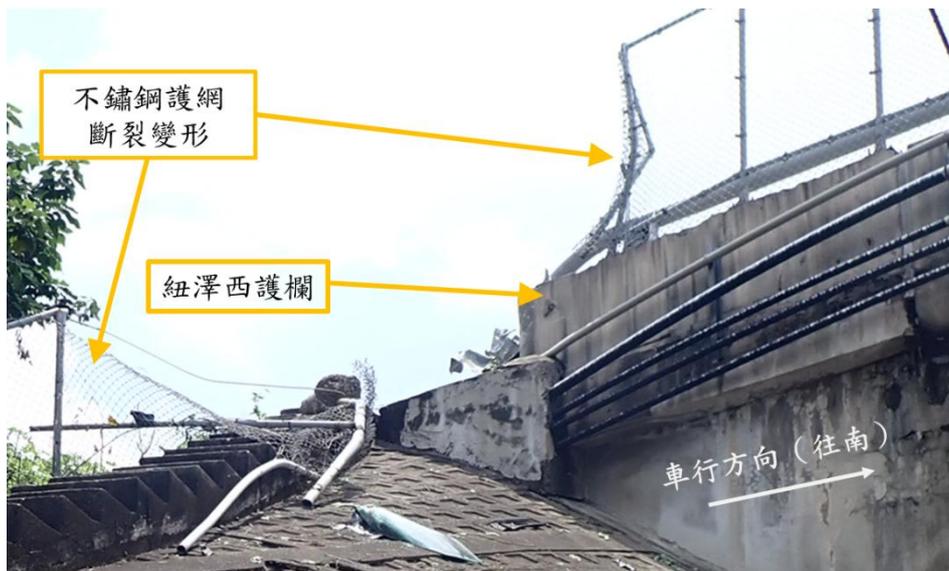
圖 1.4-2 遭撞毀之維修與逃生梯道不鏽鋼護網

高速公路路側之紐澤西護欄遭撞擊破損，路旁維修與逃生梯道之不鏽鋼護網斷裂變形，如圖 1.4-2。

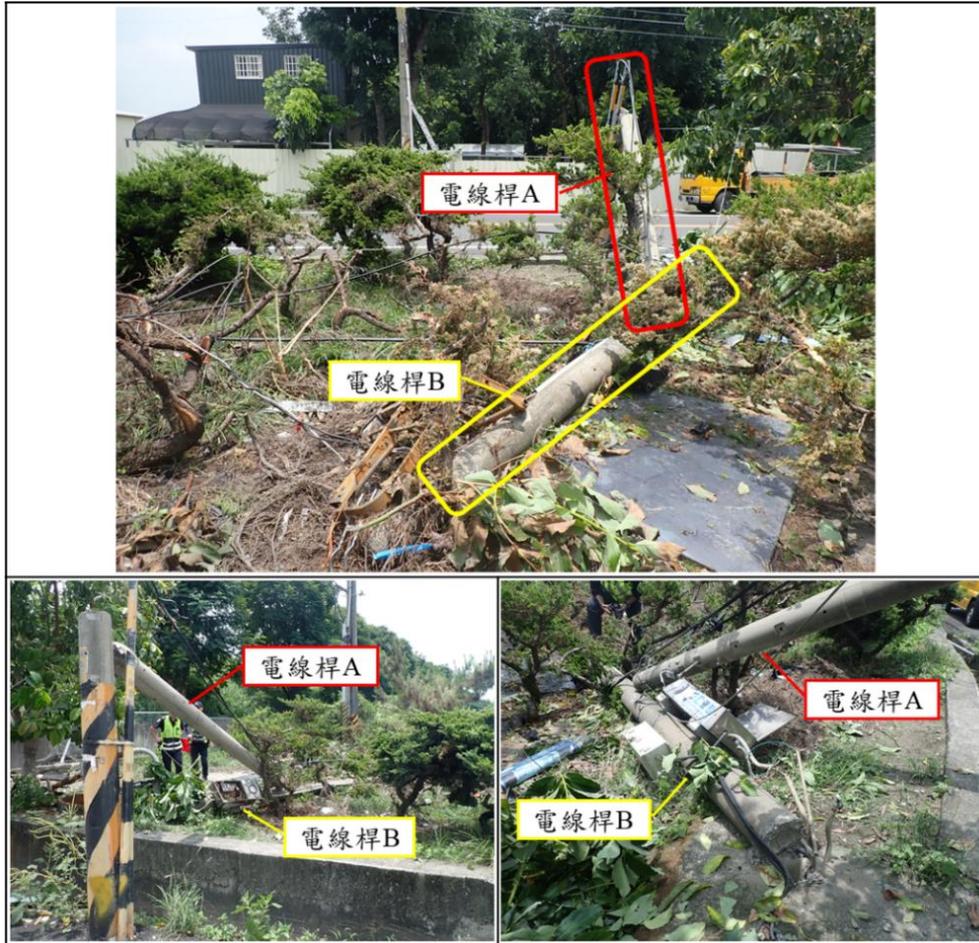
圖 1.4-3 遭電纜線拉扯而斷裂倒塌之電線桿

事故車輛自高速公路衝出後，車身斷裂為前、後兩部分，分別掉落於雲76線公路旁空地，相對位置如圖 1.1-2，造成 2 支電線桿斷裂、倒塌，如圖 1.4-3。

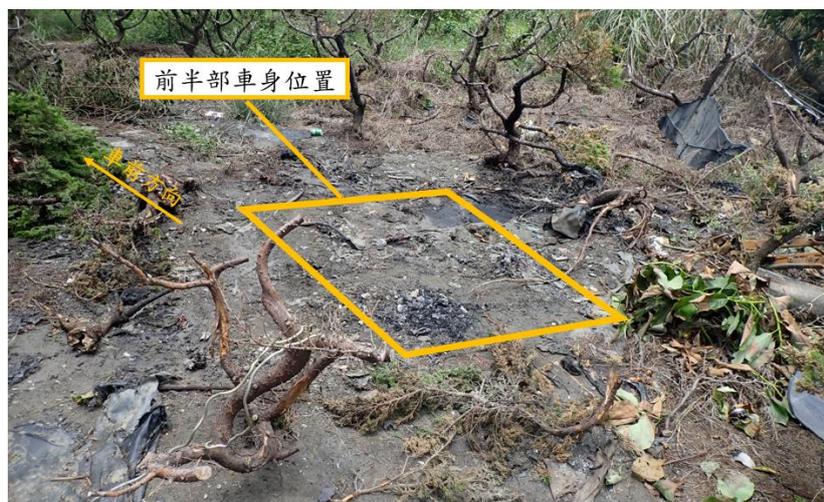
圖 1.4-4 前半部車身燃燒位置

事故車輛之前半部車身因起火燃燒造成雲 76 線公路旁空地地面及周邊植被燒燬，燃燒位置如圖 1.4-4。

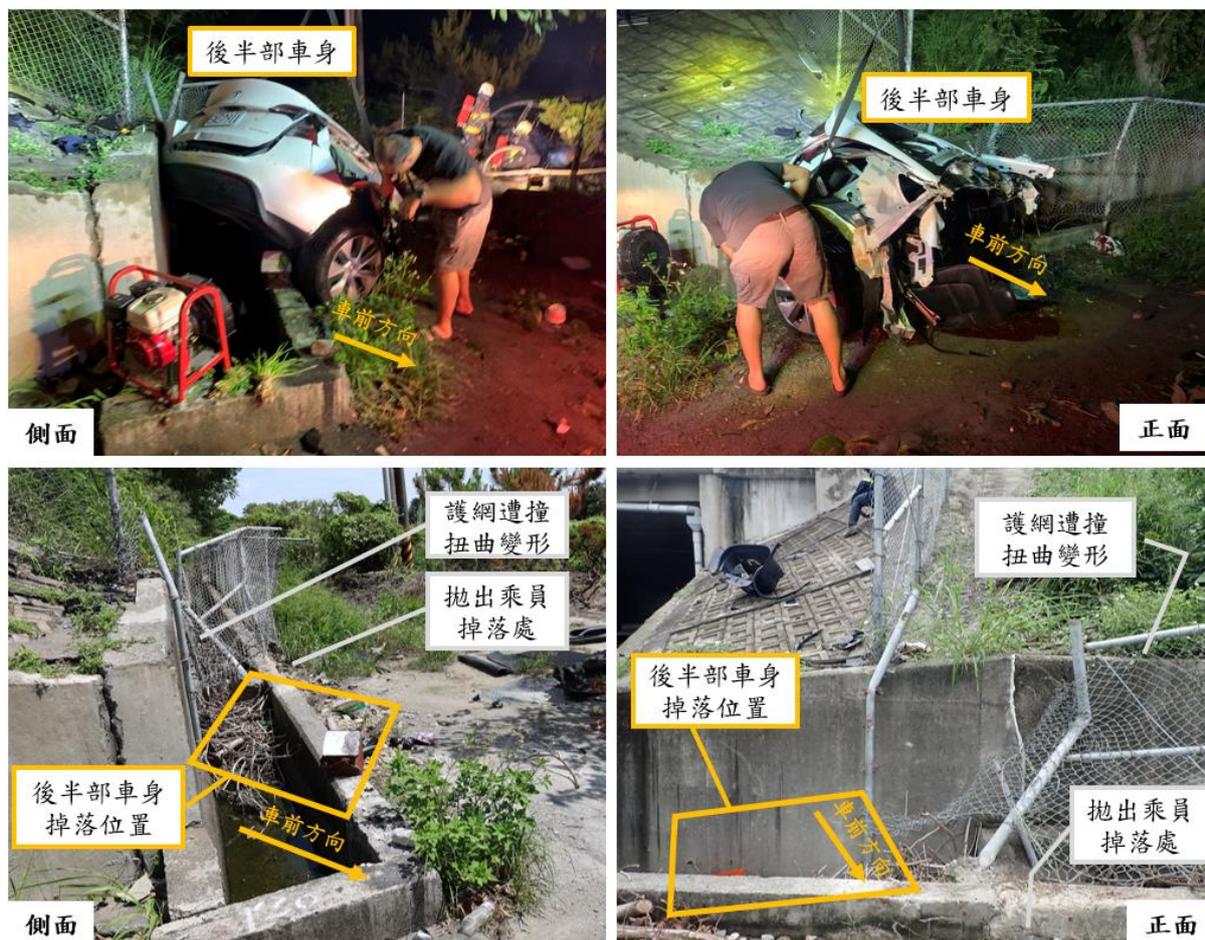
圖 1.4-5 後半部車身、拋出乘員掉落位置及遭撞損護網

事故車輛後半部車身未發生火災，掉落處為高速公路旁之護坡溝渠，高速公路不鏽鋼護網受車身撞擊而造成破損，如圖 1.4-5。

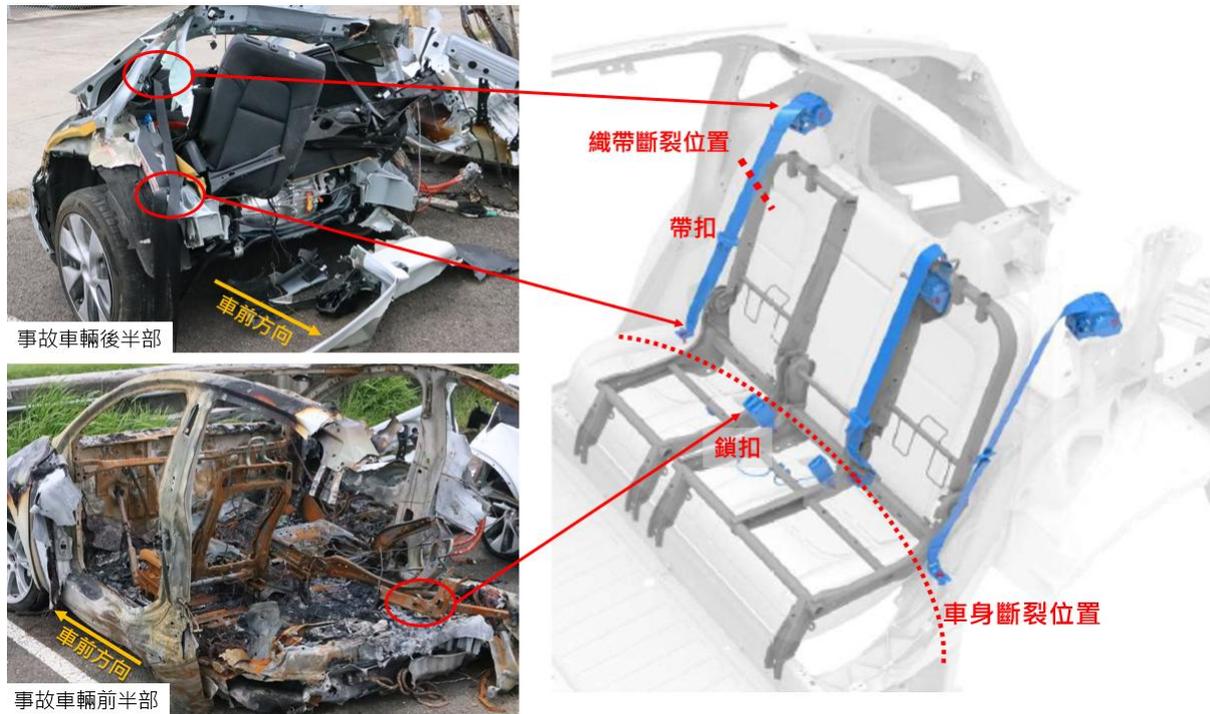
圖 1.12-1 車身斷裂處示意圖

事故發生後車輛斷成兩截，後座椅墊隨前半部車身分離；後座椅背則隨後半部車身分離（詳圖 1.12-1），右後座下方鎖扣及安全帶帶扣均燒燬、帶扣上之金屬插銷遺失。後半部車身之右後座安全帶斷裂成兩截，上方段捲收入 C 柱內側，下方段垂落。安全帶斷裂處呈斜線狀，如圖 1.12-2，距

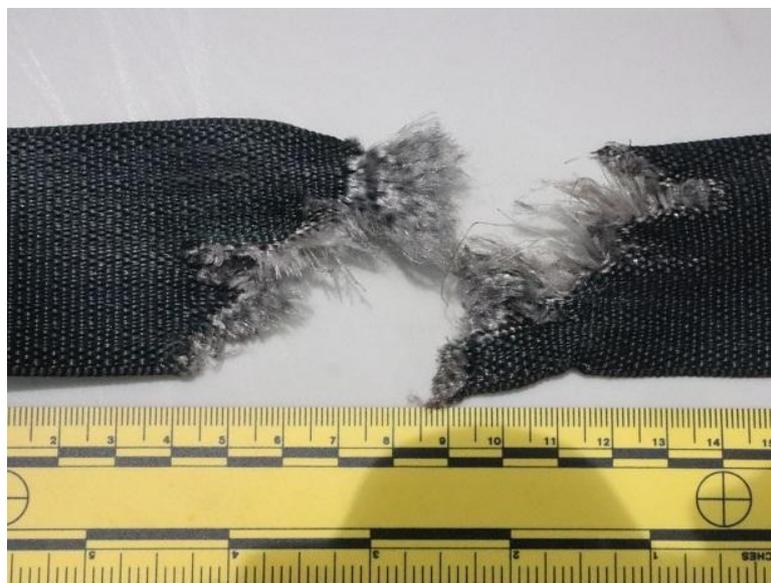
圖 1.12-2 右後座安全帶斷裂處

離安全帶下方固定螺栓約 100 至 104 公分。

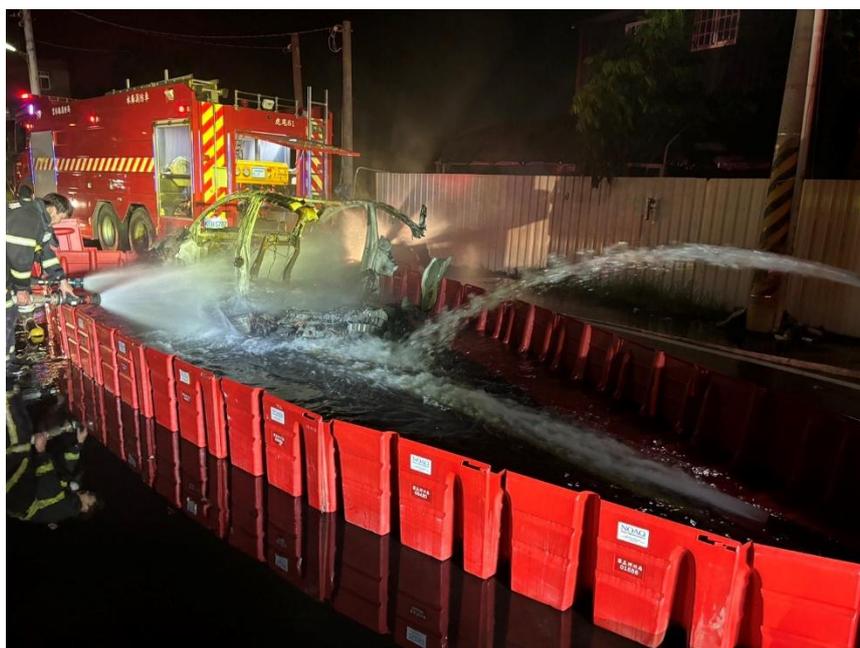
圖 1.12-4 事故車輛高壓電池模組於圍欄內降溫情形

消防人員以防汛擋板搭建出一封閉性圍欄後再向內注水，經拖吊車業者協助，約於 2340 時將事故車輛前半部吊起並移至圍欄內，如圖 1.12-4。經過持續噴水及 2 次浸泡後，火勢於隔 (7) 日 0019 時熄滅，之後拖吊業

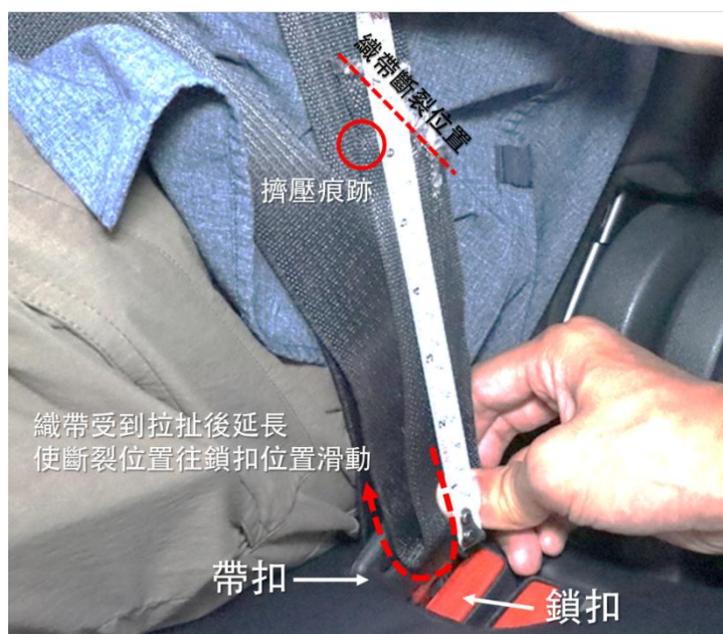
圖 2.2-1 織帶斷裂位置圖

本次事故造成右後座乘員拋出車外死亡，而專案調查小組在事故後發現右後座安全帶織帶有擠壓及斷裂之痕跡，為釐清織帶斷裂可能原因，專案調查小組將斷裂之安全帶攜至同型式車輛進行量測，1 名人員坐於右後座並繫妥安全帶，再與事故車輛斷裂的安全帶進行比對，織帶斷裂位置位於鎖扣（Buckle）上方 14 至 18 公分處³¹，如圖 2.2-1。

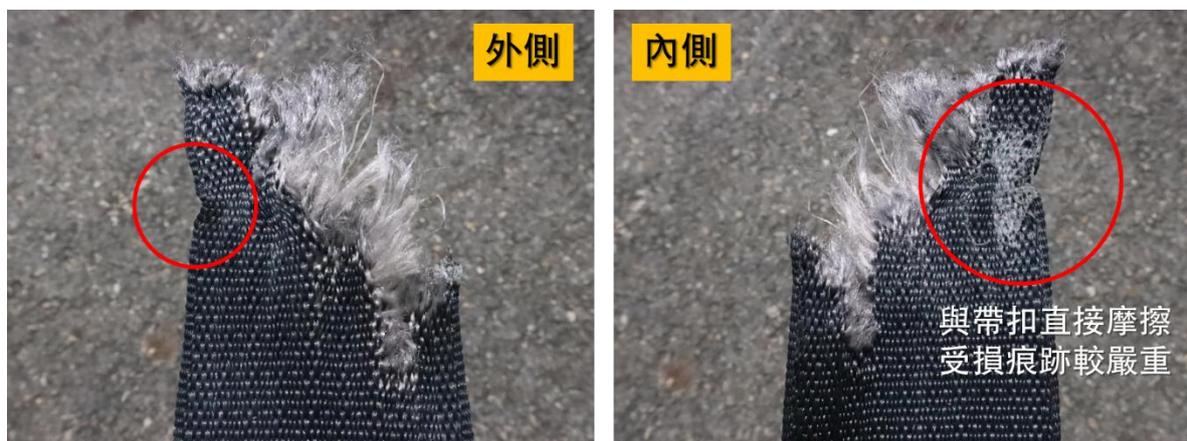
圖 2.2-2 織帶斷裂處受損狀況

上方之捲收器及固定裝置位於車身後半部，撞擊瞬間所產生的力，使安全帶受到拉扯，織帶在帶扣位置受力而遭擠壓，並於周邊產生斷裂之狀況，如圖 2.2-2，安全帶所受的力應超過安全帶抗拉強度，而使織帶斷裂，造成右後座乘員失去約束而拋出車外。

綜上所述，右後座乘員事故時應曾繫妥安全帶，因承受之撞擊力超過安全帶設計強度，而使織帶斷裂，造成右後座乘員失去約束而拋出車外。

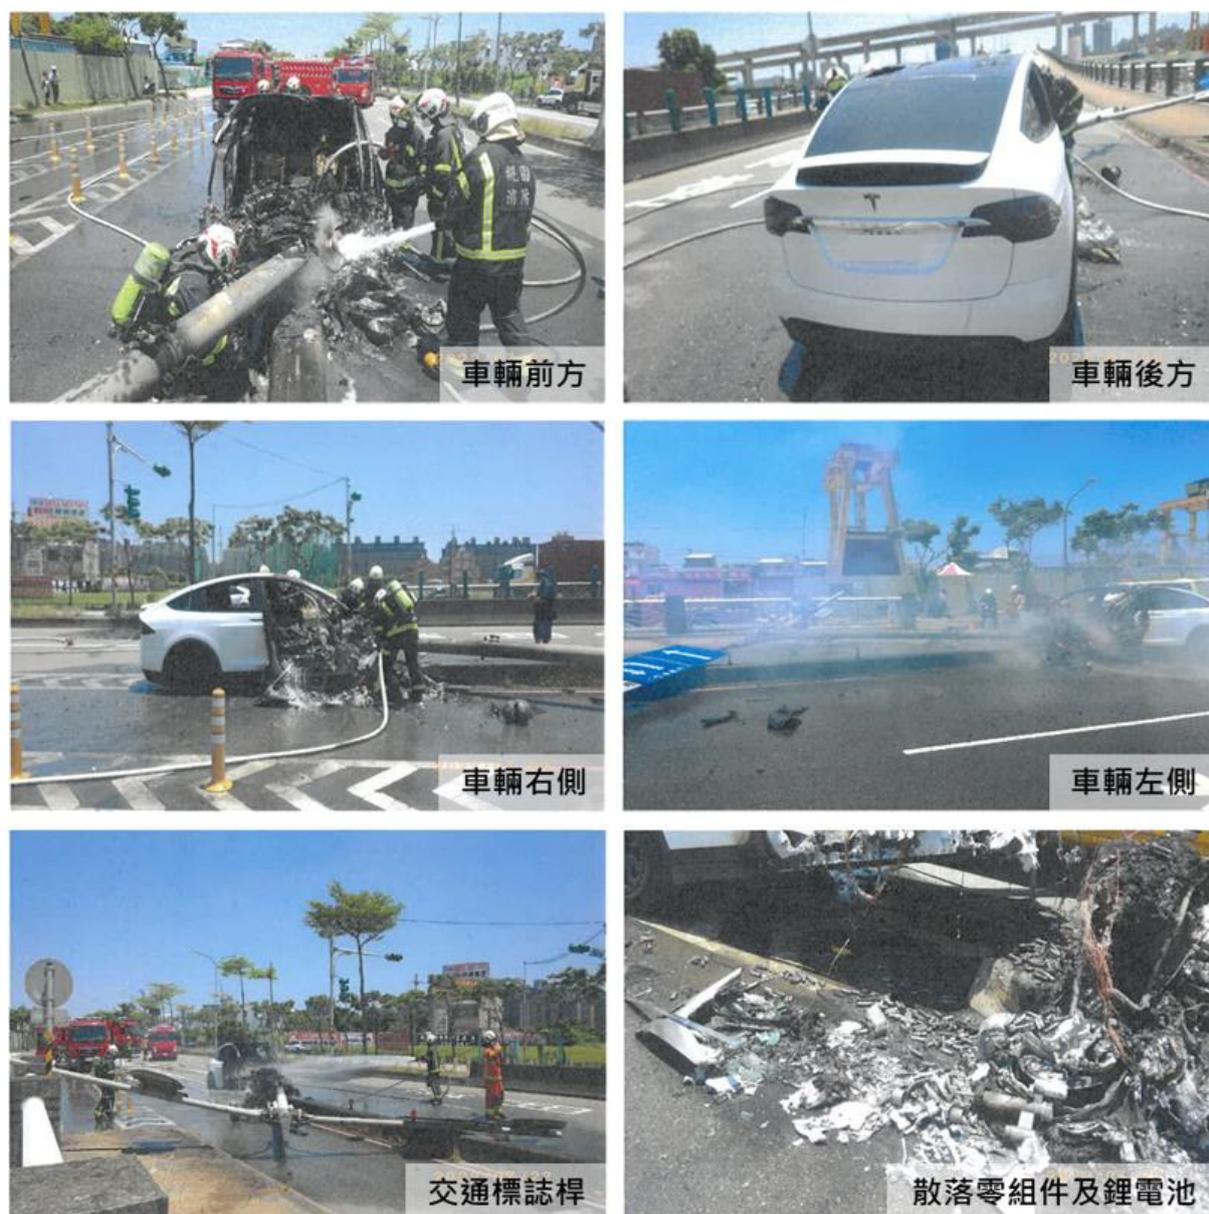
圖 3 事故車輛及標誌桿損害情形

依據蘆竹交通分隊道路交通事故現場照片，電動車 A 主要受損害位置為前半部車身；車輛撞擊後起火燃燒，造成車體前半部嚴重燒燬及 EDR 燒

燬；車輛前側有部分零組件及大量鋰電池散落於地面上；車輛前側之交通標誌桿有嚴重彎曲、倒塌，且基底有明顯變形情形。電動車 A 及標誌桿損害情形詳圖 3。

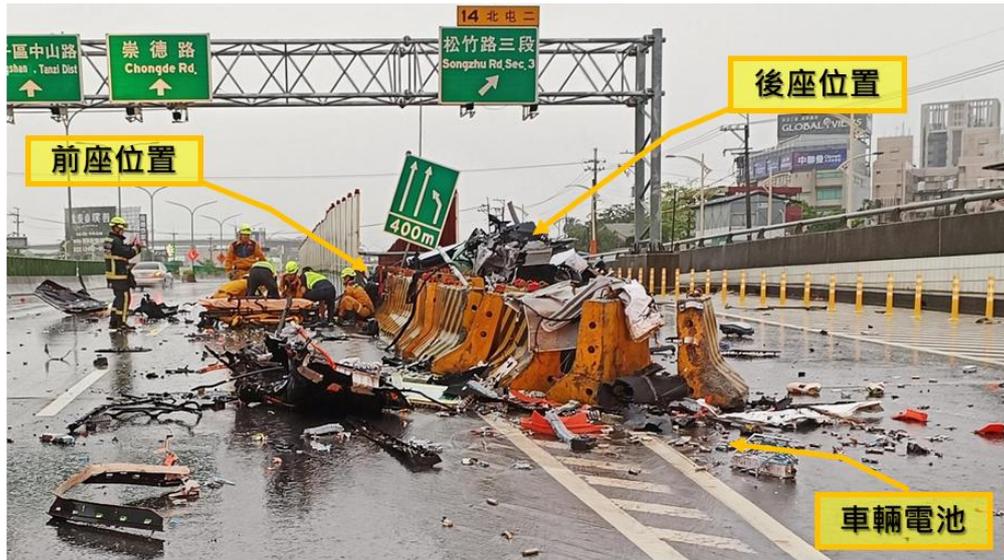
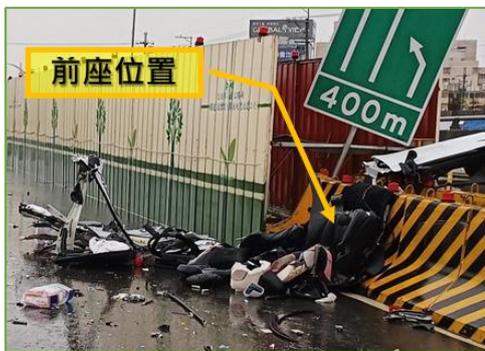
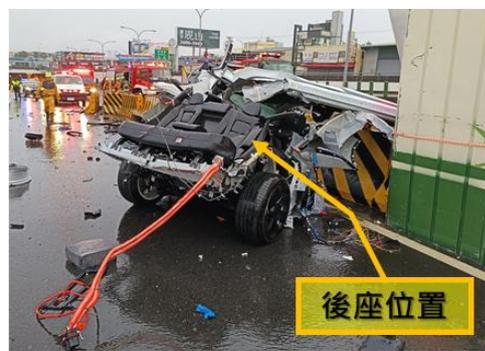
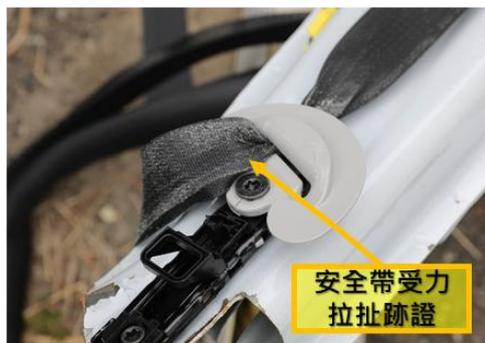
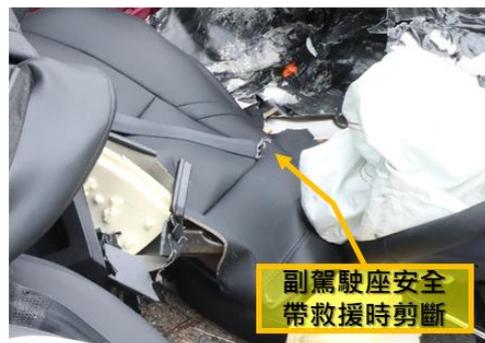
圖 5 電動車 B 及標誌桿損害情形

依據臺中交警第六分隊道路交通事故現場照片，電動車 B 撞擊後分解為前、後車體殘骸；車輛零組件及大量鋰電池散落於地面上，未起火燃燒；副駕駛座安全帶有被剪斷痕跡；道路匝道出口紐澤西護欄及交通標誌桿受損變形。電動車 B 及標誌桿損害情形詳圖 5。
