# 國家運輸安全調查委員會

## 重大運輸事故 調查報告

1130725 福順輪雜貨船

於高雄港外海沉沒及船員罹難事故

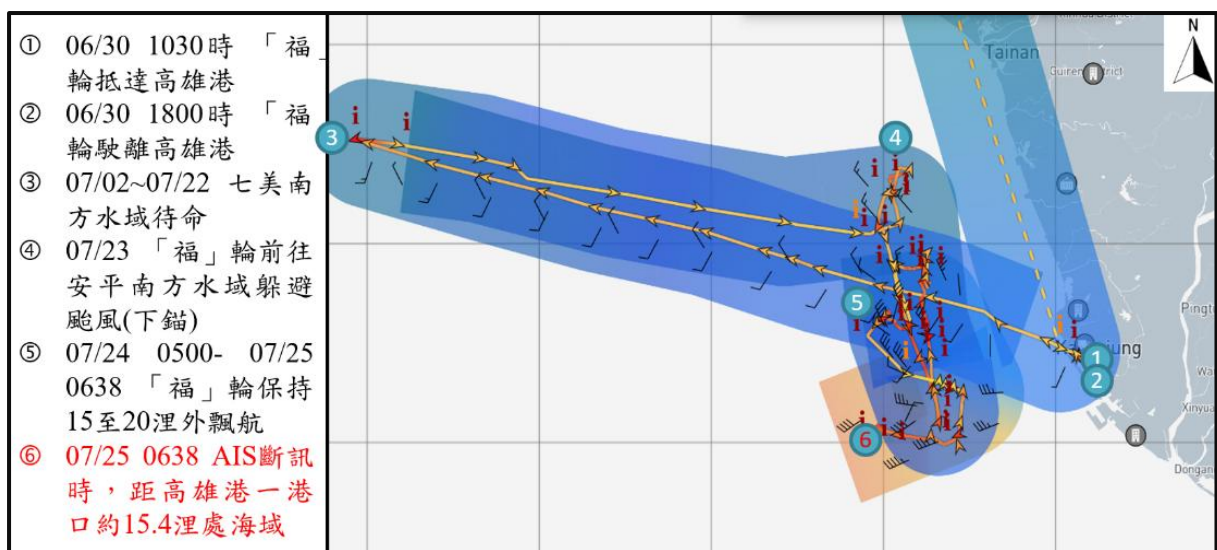
圖 1.1-2 「福」輪航跡圖

- 6 月 30 日 1030 時，「福」輪抵達高雄港（詳圖 1.1-2，標記①）；
- 6 月 30 日 1800 時，「福」輪駛離高雄港（詳圖 1.1-2，標記②）；
- 7 月 2 日至 20 日期間，「福」輪於七美南方水域待命（詳圖 1.1-2，標記③）；
- 7 月 23 日上午，「福」輪前往安平南方水域躲避颱風並下錨（詳圖

- 7月24日約0500時至7月25日0600時期間，「福」輪保持15至20浬外漂航（詳圖1.1-2，標記⑤）；
- 7月25日0638時，「福」輪AIS斷訊，距高雄港一港口約15.4浬（詳圖1.1-2，標記⑥）。最後船位座標為北緯22度30分15秒，東經120度00分20秒。

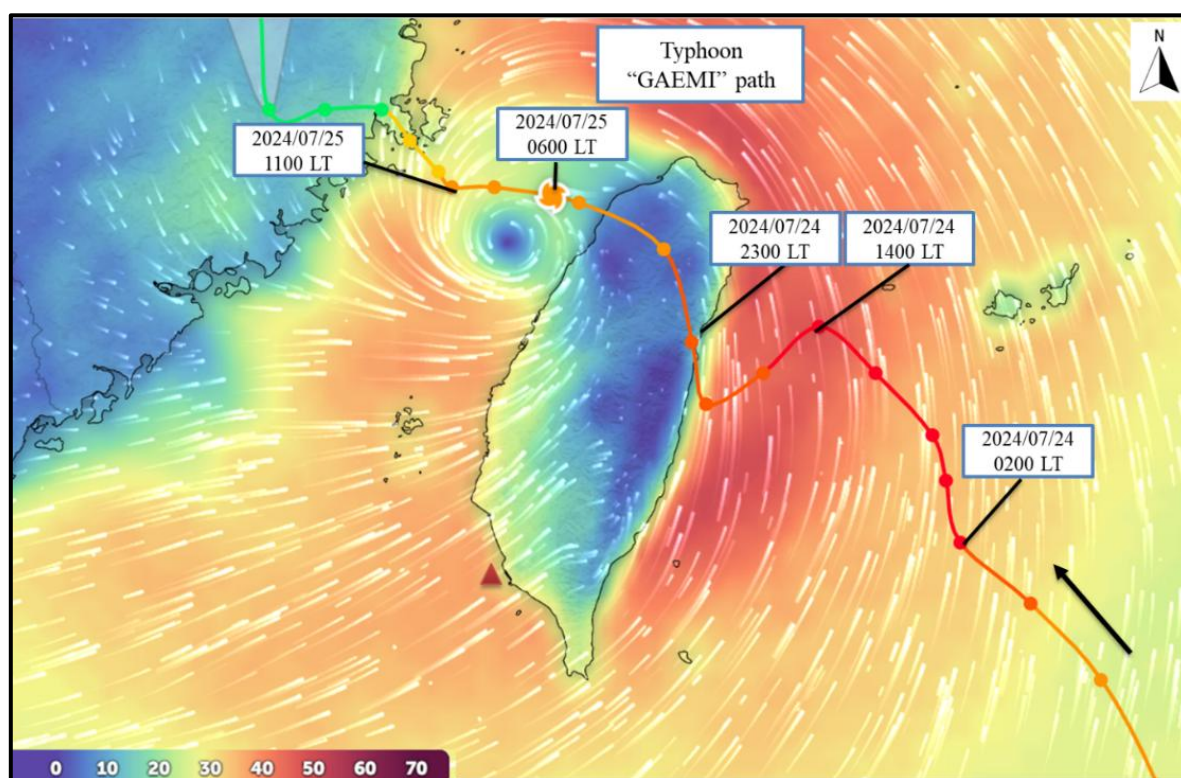
圖 1.5-1 凱米颱風行進路徑與事故當時風速套疊圖

7 月 22 日 1400 時，凱米颱風轉為中度颱風；2230 時，中央氣象署（以下簡稱氣象署）發布凱米海上颱風警報，預測未來颱風將朝臺灣東北部前進。7 月 23 日 1130 時，氣象署發布全臺海上陸上颱風警報。7 月 24 日 0600 時，凱米颱風位於宜蘭東南方海面<sup>4</sup>（詳圖 1.5-1，三角形為事故海域），速

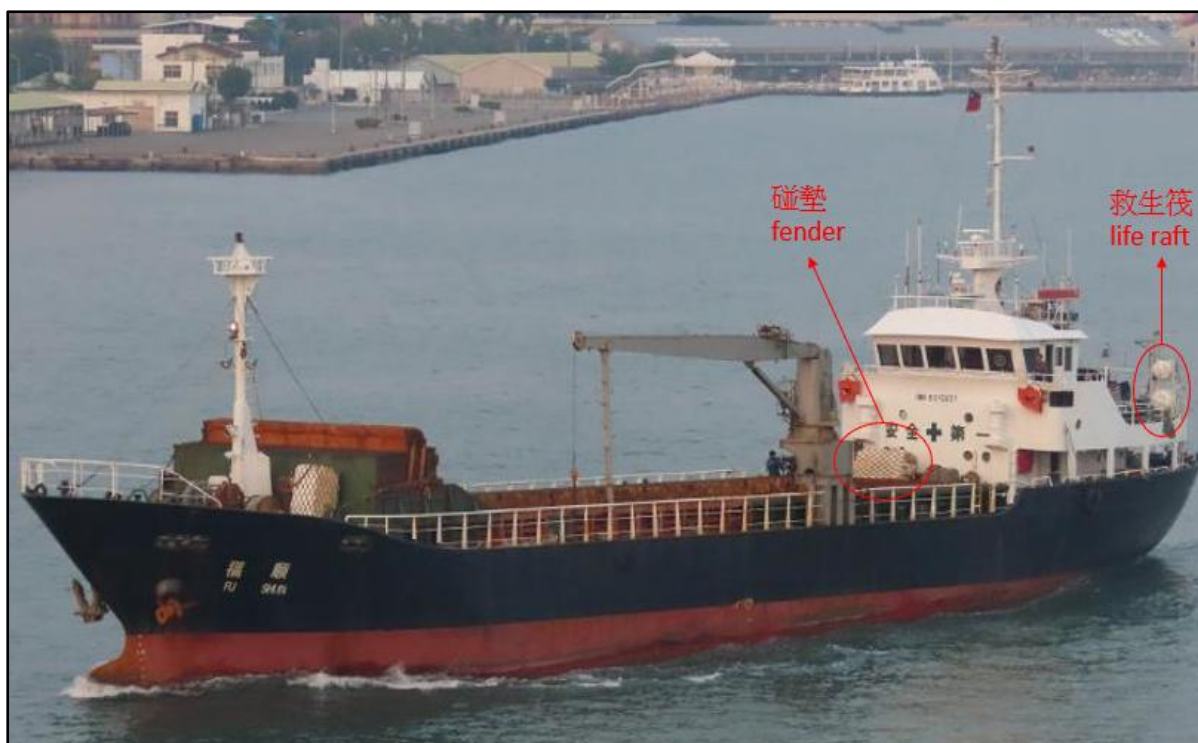
圖 1.11-2 「福」輪檔案照片（來源 MarineTraffic）

受訪者表示，「福」輪共有 9 名船員，船上配備 4 艘充氣式救生筏，左右舷各 2 艘（如圖 1.11-2），船舶下沉當時有看到 3 艘救生筏浮到海面，船員落海後，船長、輪機長及一位甲板幹練水手（Able Seaman, AB）嘗試抓住其中 1 艘救生筏，但是風浪太大，他們無法將救生筏翻正，後來救生筏因風浪太大就破損了。受訪者與管輪、一位幹練水手（代號 A）及廚師共 4 人抓住一塊浮上海面的碰墊求生，但是風浪實在太大，他們手臂及臉都因與碰墊持續摩擦、碰撞而受傷，後來逐漸抓不住碰墊及鬆手，船員因而分散，受訪者及廚師後來是被海流帶到岸邊，游上岸後遇到路人，便被帶至警察局報案。

依據訪談紀錄，「福」輪配備 4 艘充氣式救生筏，左右舷各 2 艘（如圖 1.11-2）。船長及 8 名船員落海後均穿著救生衣，當時海面漂浮 3 艘救生筏。船長、輪機長及一位幹練水手曾抓住 1 艘救生筏。因風浪太大，該救生筏翻覆後 3 人無法扶正，後因風浪拍打致救生筏破損。

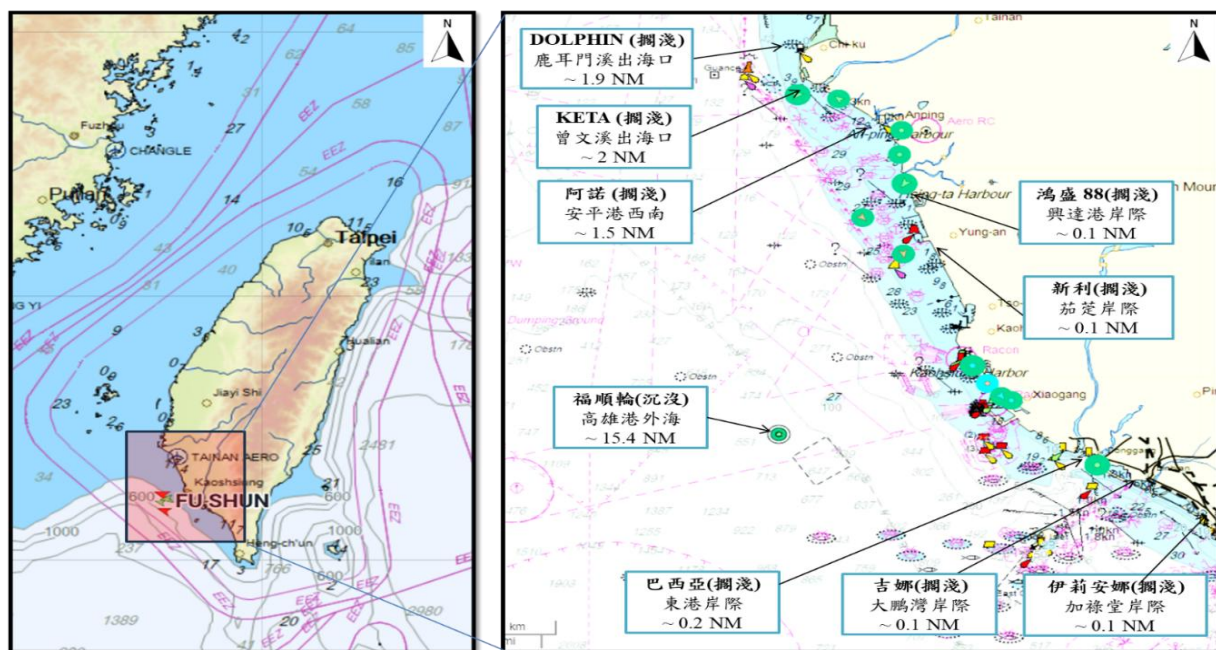
圖 1.19-1 9 艘船舶於臺灣周邊海域擱淺或沉沒分布圖

經統計，民國 113 年 7 月 24 日至 7 月 25 日凱米颱風影響台灣期間，於臺灣周邊海域除本案「福」輪沉沒外，另有 8 艘船舶發生擱淺，圖 1.19-1 為擱淺位置示意圖詳，相關資訊如附錄 6。

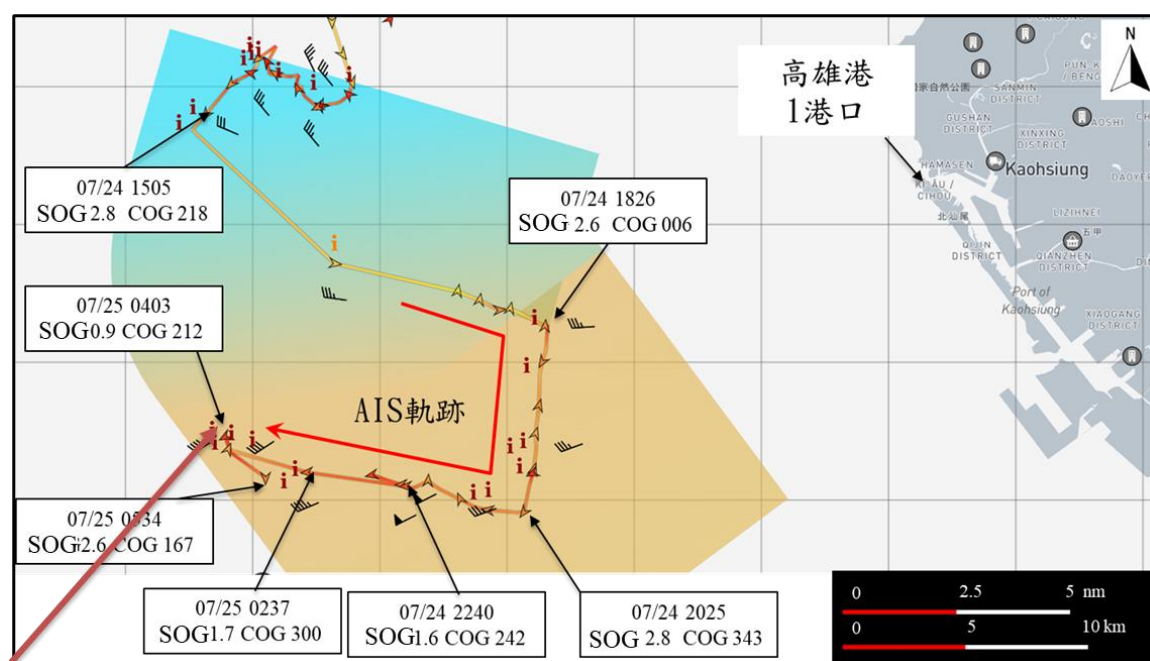
圖 2.3-1 「福」輪 AIS 航跡與風力變化套疊圖

因而採取距岸 15 至 20 浬海域東西向航行之措施，船速保持約 1.6 至 2.8 節間。7 月 25 日凌晨，船速下降至 0.9 節，顯示該輪當時可能因惡劣天氣影響，遭遇操控困難狀況。大副訪談時表示，事故當時浪一直拍打上甲板，且該輪貨艙沒有進水警報及艙底水抽取設備，無法確認貨艙進水情況及抽出海水，雖然貨艙的艙蓋都有上鎖，但艙蓋會隨著船舶搖晃及上浪而移動。

相關證據顯示，「福」輪船長為了保持離岸，選擇在高雄港外海 15 至 20 浬處航行，然此決策使船舶無法避免凱米颱風引發的強烈西南氣流影響。7 月 24 日凌晨起，「福」輪因甲板持續上浪導致海水進入貨艙，因而使該輪的穩定度逐漸降低。約 0400 時，「福」輪原為頂風航行，船長決定調頭轉向，在該輪大幅度向左轉時，因右舷遭遇風浪拍打，船身大幅向左傾斜，因而使該輪失去穩定度及扶正力矩，造成船身向左傾斜約 30 度且船體沒有回正，致使大量海水持續由左舷湧入貨艙及機艙。以上顯示，在「福」輪貨艙進水，船舶穩定度降低後，船長遭遇惡劣天氣時操船不當，最終「福」輪因船身嚴重傾斜至 90 度後沉沒。(1.10, 1.11)

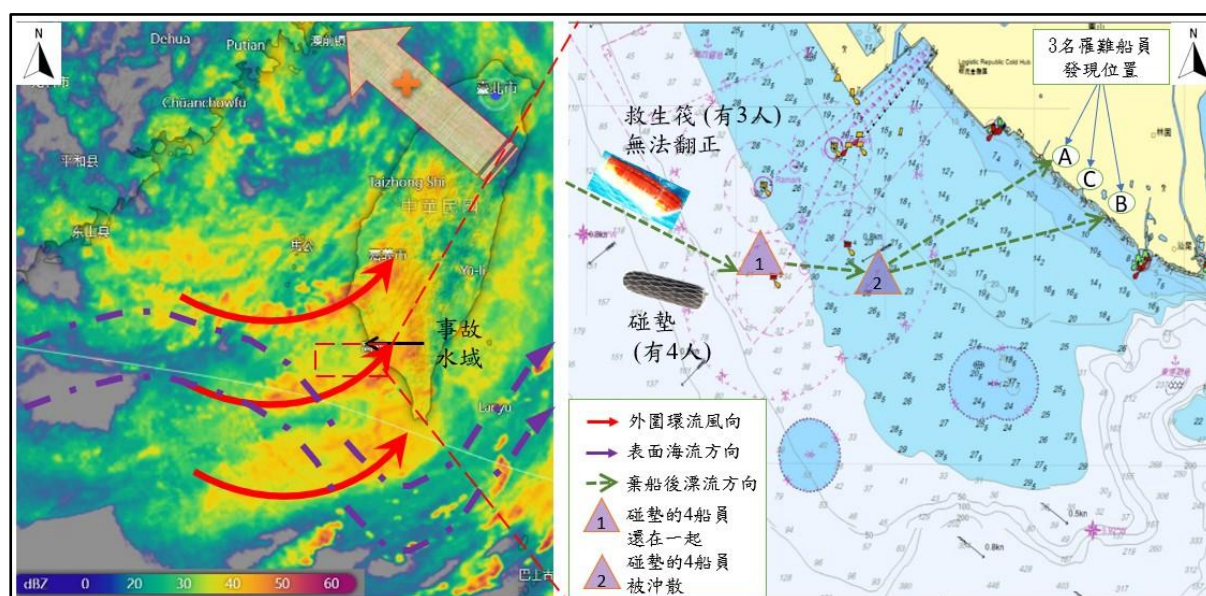
圖 2.3-2 「福」輪船員漂流上岸示意圖

依據船員訪談紀錄，7 月 25 日約 0650 至 0700 時期間，罹難的 3 名船員原本抓住救生筏，但因湧浪過強導致救生筏損壞而失去保護。4 名獲救船員（大副、管輪、幹練水手 A 及廚師）之臉部及手臂因長時間與碰墊摩擦、碰撞而受傷。另 2 名船員可能落海後沒抓住救生筏及碰墊導致失蹤，圖 2.3-2 為獲救船員漂流上岸示意圖。

綜上，該船之安全設備於事故過程未發揮預期之功能。「福」輪 9 名船員落海後，船長、輪機長及三管輪等 3 名船員落海溺斃；4 名船員（大副、管輪、幹練水手 A 及廚師）藉由碰墊浮力漂流上岸獲救；另 2 名船員失蹤。
