# 國家運輸安全調查委員會

## 1131023 台達二號液化天然氣船於臺中港出港時觸碰防波堤事故 調查報告

調查報告編號：TTSB-MOR-25-10-002

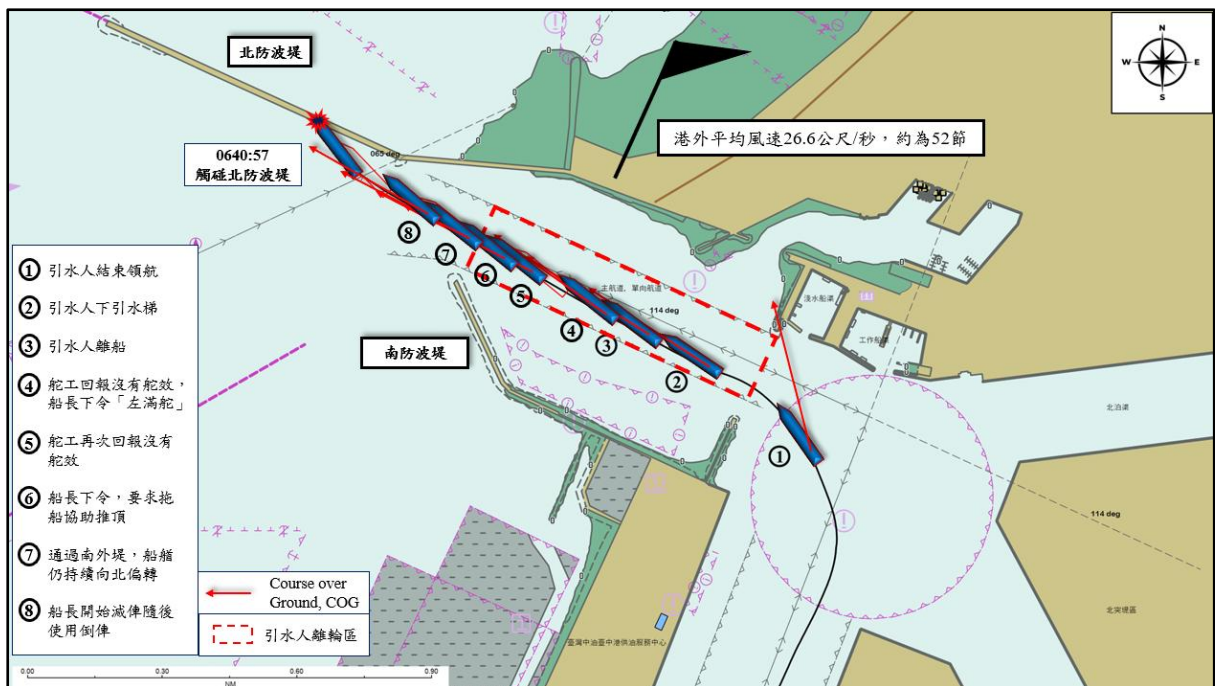
圖 1.1-3 「台達二號」轉向出港至觸碰北防波堤過程

- 0631:26 時，引水人結束領航（詳圖 1.1-3①）；
- 0634:00 時，引水人下引水梯（詳圖 1.1-3②）；
- 0635:02 時，兩名引水人離船（詳圖 1.1-3③）；
- 0635:37 時，舵工回報沒有舵效，船長下令「左滿舵」（詳圖 1.1-3④）；
- 0637:09 時，舵工再次回報沒有舵效（詳圖 1.1-3⑤）；
- 0637:39 時，船長下令，要求拖船協助推頂（詳圖 1.1-3⑥）；
- 0638:25 時，「台達二號」通過南外堤，船艏仍持續向北偏轉（詳圖 1.1-3⑦）；
- 0639:13 時，船長開始減俾隨後使用倒俾（詳圖 1.1-3⑧）；

- 0640:57 時，「台達二號」以約 7 節的速度觸碰北防波堤。

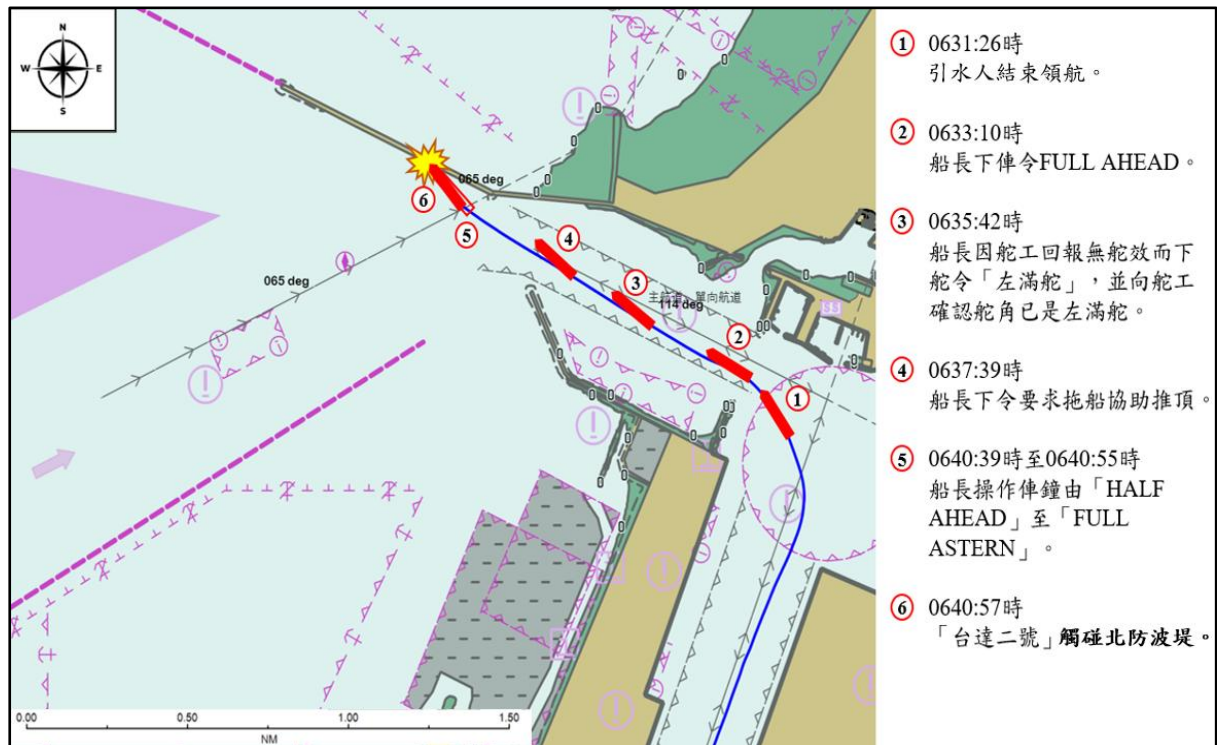
圖 1.7-1 「台達二號」出港航跡與操作說明圖

- 0603:33 時, 「台達二號」離泊動俾。
- 0631:26 時, 引水人結束領航。此時, 「台達二號」船速為 7 節, COG 為 347.5 度, ROT<sup>11</sup>為-16.6 度/分(船位詳圖 1.7-1①)。
- 0633:10 時, 船長下俾令 Full Ahead。此時, 「台達二號」進入主航道, 船速為 7.1 節, COG 為 319.4 度, ROT 為-8 度/分(船位詳圖 1.7-1②)。
- 0634:10 時, 船長下令穩舵艏向 306 度。
- 0635:37 時, 舵工操作至「左滿舵<sup>12</sup>」, 並向船長報告沒有舵效。
- 0635:42 時, 船長下舵令「左滿舵」, 並向舵工確認舵角是否已達左滿舵。此時, 「台達二號」船速為 7.8 節, COG 為 299.0 度, ROT 為 1.7 度/分(船位詳圖 1.7-1③)。
- 0635:50 時至 0636:09 時期間, 船長多次確認舵角是左滿舵, 舵工均回應左滿舵。
- 0637:39 時, 船長下令要求拖船協助推頂。此時, 「台達二號」船速為 7.9 節, COG 為 299.5 度, ROT 為-1 度/分(船位詳圖 1.7-1④; 圖 1.7-2 中以紅圈標示當時拖船所在相對位置)
- 0637:47 時, 「台達二號」大副呼叫拖船, 拖船無回應。
- 0638:03 時至 0639:02 時期間, 大副呼叫 VTS 請求拖船協助, 引水人以中文回復大副, 認為「台達二號」打左滿舵即可, 船速高的情況下拖船無法協助。期間, 「台達二號」均維持左滿舵。
- 0640:39 時至 0640:55 時期間, 船長操作俾鐘由半速前進「Half Ahead」

至全速倒俾「Full Astern」。此時，「台達二號」船速為 7.3 節，COG 為 301 度，ROT 為 11.3 度/分（船位詳圖 1.7-1⑤）。

- 0640:57 時，「台達二號」觸碰北防波堤。觸碰前，「台達二號」船速為 7 節，COG 為 302 度，ROT 為 2.4 度/分（船位詳圖 1.7-1⑥）。

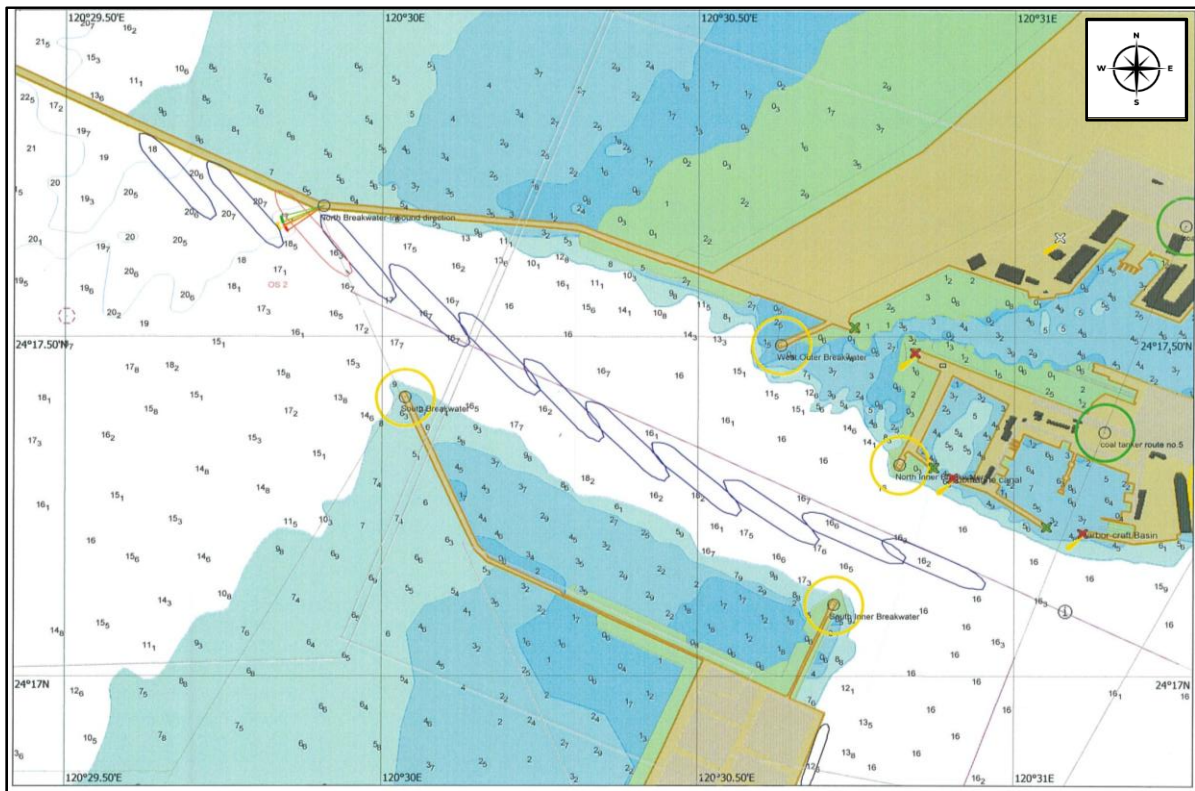
圖 1.8-3 第 1 組船舶模擬機船舶軌跡圖

模擬事故當時天氣及海象，分成內外防波堤間及南防波堤以西之兩組動態風力，船舶於臺中港主航道出港方向，艏向 294 度，船速 7.1 節。過程如下（詳附圖 1.8-3）：

- (1) 初始艏向 294 度，COG 約 280 度。加俾「Full Ahead」至對地船速約 7.8 節，操右舵 10 度修正風壓差，轉至艏向約 300 度。

(2) 再用左滿舵 45 度，保持對地船速約 7.8 節。

(3) 維持前述操縱俾、舵條件，船舶持續向上風偏轉而觸碰北防波堤。

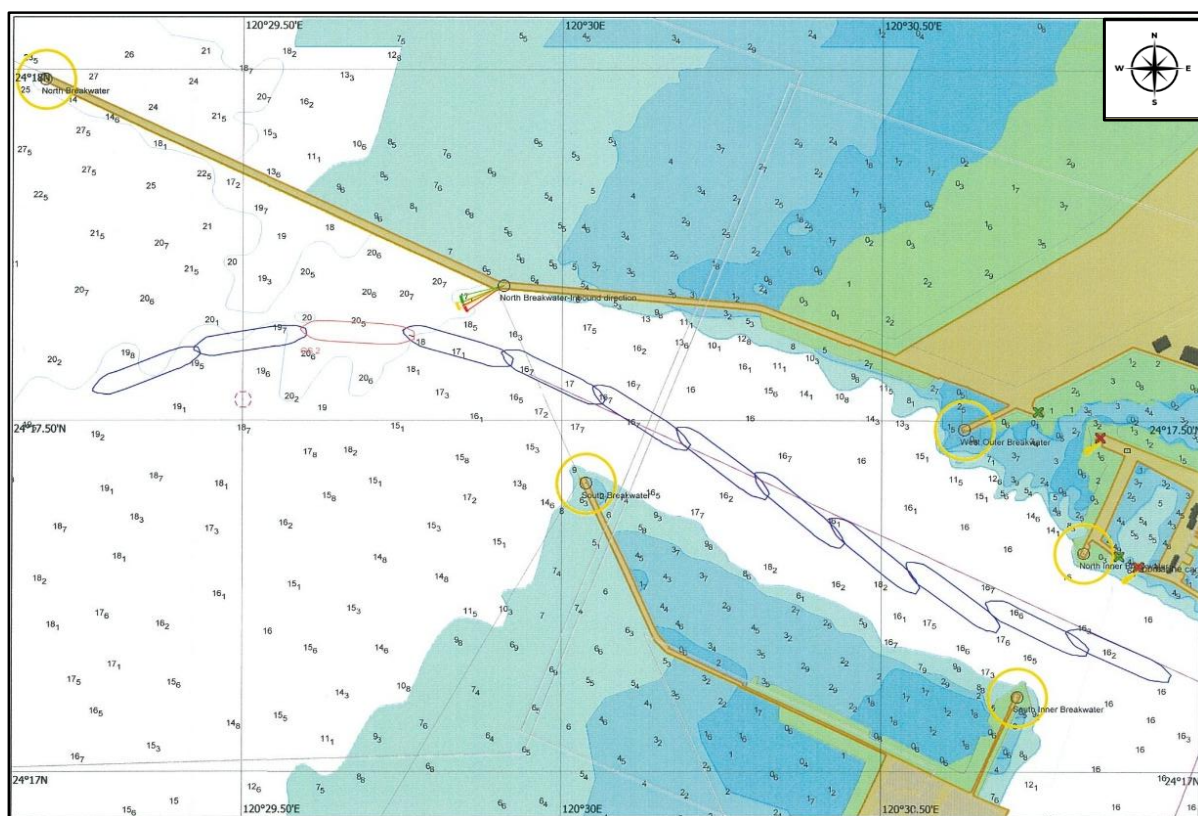
圖 1.8-4 第 2 組船舶模擬機船舶軌跡圖

模擬船舶於臺中港主航道出港方向，艏向 294 度，船速 7.1 節。模擬固定風向 025 度（北北東）及風速 20 公尺/秒（約 40 節）之條件出港，過程如下（詳附圖 1.8-4）：

- (1) 初始艏向 294 度，COG 約 280 度。加俾「Full Ahead」至對地船速約 7.8 節，用右舵修正風壓差，COG 對正堤口中央，即施以左滿舵。
- (2) 維持左滿舵 45 度，對地船速約 7.8 節。
- (3) 於通過南防波堤前，船首開始出現左轉趨勢。
