# 國家運輸安全調查委員會

## 重大運輸事故 調查報告

第 229 次車新自強號

新和仁隧道正線出軌事故

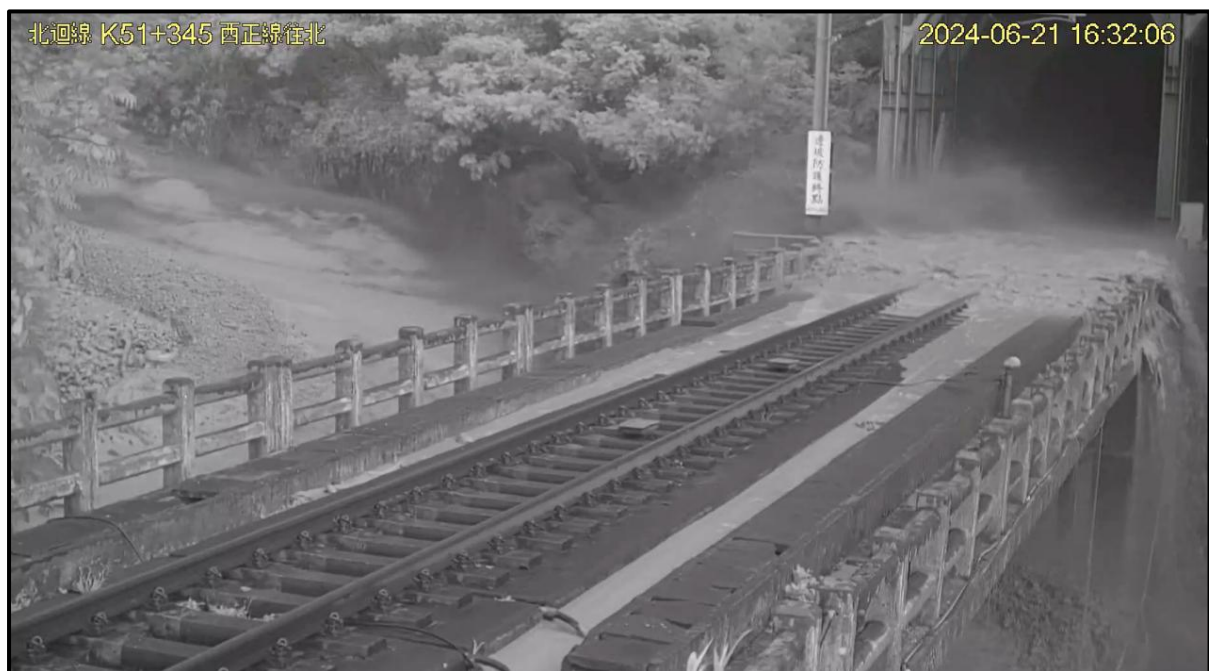
圖 1.1-2 土石流淹沒軌道圖

事故列車於 1630:22<sup>1</sup>時由花蓮縣花蓮站出發。依車前影像紀錄、閉路電視（Close-Circuit Television, CCTV）、列車自動防護系統（Automatic Train Protection, ATP）紀錄、事故現場勘檢情形，1632:06 時北迴線里程 K51+178 至 K51+200 間之軌道遭大清水溪溢流至軌道上之土石流淹沒，1649:54 時，事故列車以時速約 118 公里/小時撞及土石流後車頭抬起，造成第 1 車第 4 軸、第 2 車全 4 個軸、第 9 車第 2 軸出軌及第 1 車主排障器斷裂，另因主風泵損壞導致總風缸壓力下降而觸發列車緊急緊軔，1650:22 時事故列車停車於北迴線里程 K50+696 處（新和仁隧道內）。

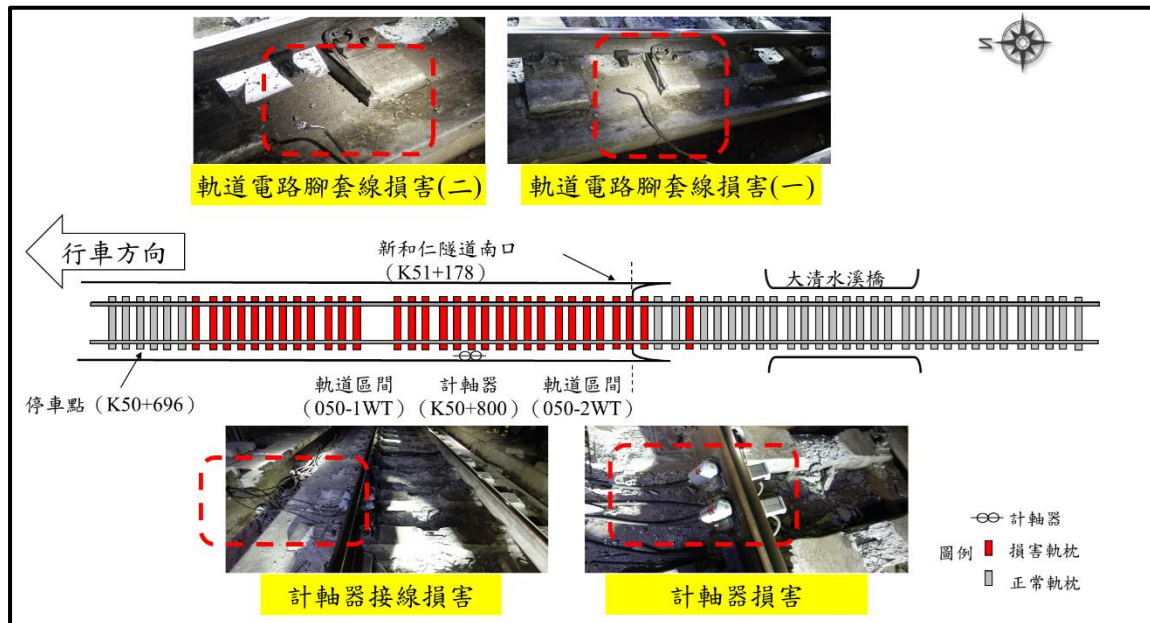
圖 1.3-4 軌道電路腳套線、計軸器及接線之損害

事故路段軌道電路腳套線、計軸器及接線之損害情形如圖 1.3-4。

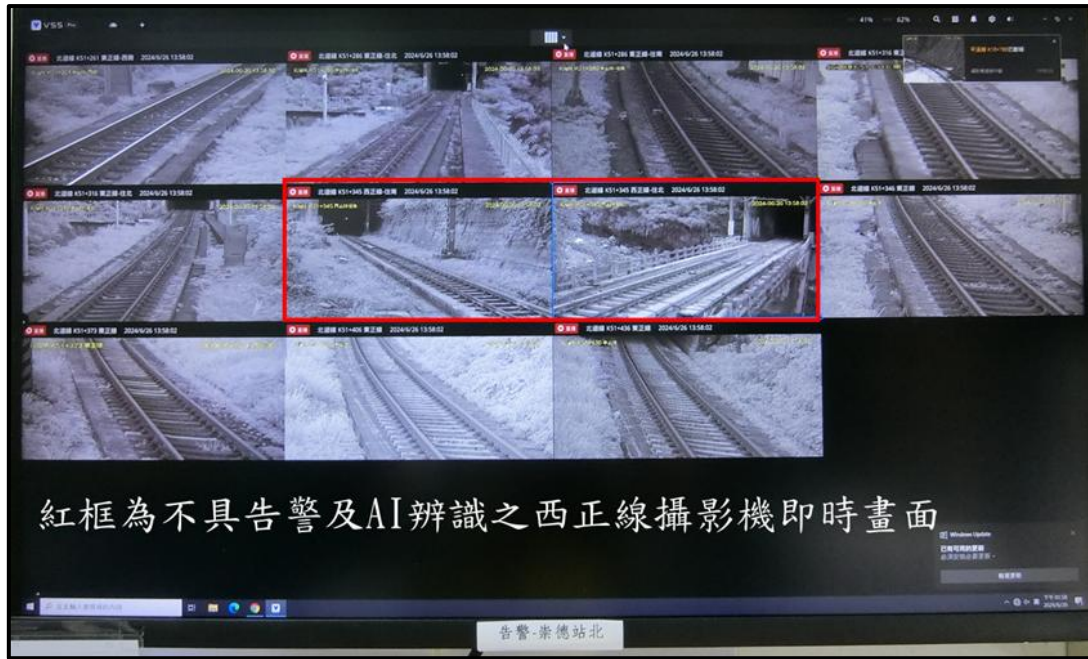
圖 2.3-2 邊坡預警系統 K51 處之即時監視畫面

依 1.9.4 節，臺鐵公司花蓮工務段值班室內配有 2 個即時監看螢幕，分別固定監看北迴線崇德站至和仁站間 K48+500~K48+650 計 12 個 CCTV 畫面及 K51+200~K51+485 計 11 個 CCTV 畫面。經本會現場檢視 CCTV 畫面，其中鄰近事故地點 K51 西正線攝影機畫面顯示方式，與具告警功能之東正線攝影機畫面顯示方式相同，如圖 2.3-2，監看人員無法得知西正線之監控不具有 AI 辨識及告警功能。

臺鐵公司花蓮工務段為讓監控人員熟悉告警系統操作及處置程序，於值班室內張貼說明文件，包括：「交通部臺灣鐵路管理局外物入侵告警系統啟動暨解除辦法」、告警系統啟動暨解除處置步驟流程圖、值班人員教學影片 QR code 連結等。惟針對西正線設置之攝影機無主動預警功能，僅能輔助監視大清水溪水位，值班室內未有相關說明告知監控人員，亦無監控大清水溪水情之標準作業流程，或水情通報標準及處置作為等資訊供人員遵守，導致監控人員未能主動監控大清水溪水情，無法即時發現土石流已溢流至事故路段軌道上。
