# 國家運輸安全調查委員會 重大公路事故安全議題專題報告

114年11月18日

公路調查組

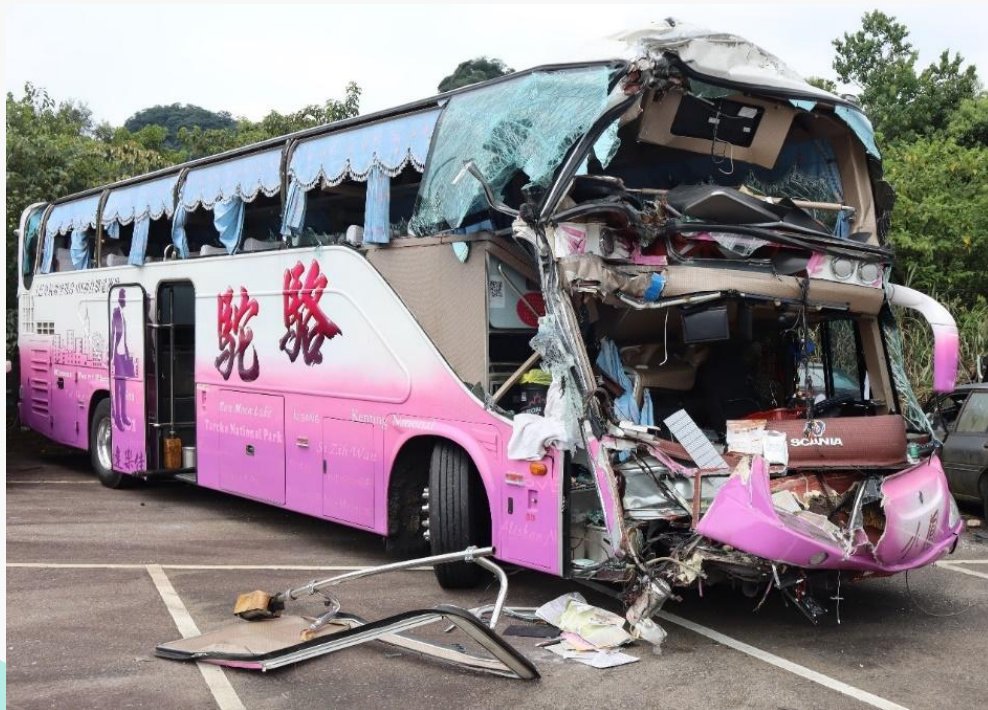
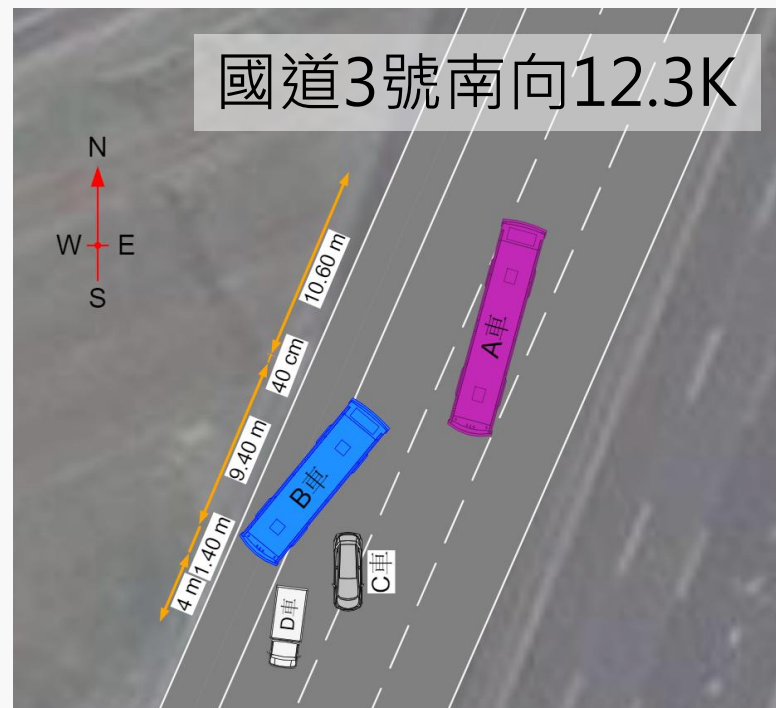
事故駕駛員可能因使用手機而未注意車前狀況，致煞車不及而突然左切並撞擊前方客運，客運再推撞前方自小客車與自小貨車。

- 離開座位、未繫安全帶→死亡
- 缺乏適當之行車安全意識
- 不熟悉事故後之緊急應變處置

- 未繫安全帶→重傷

- 行車間不使用手機
- 事故處理程序與應變能力

- 繫妥安全帶
- 行車間不離座

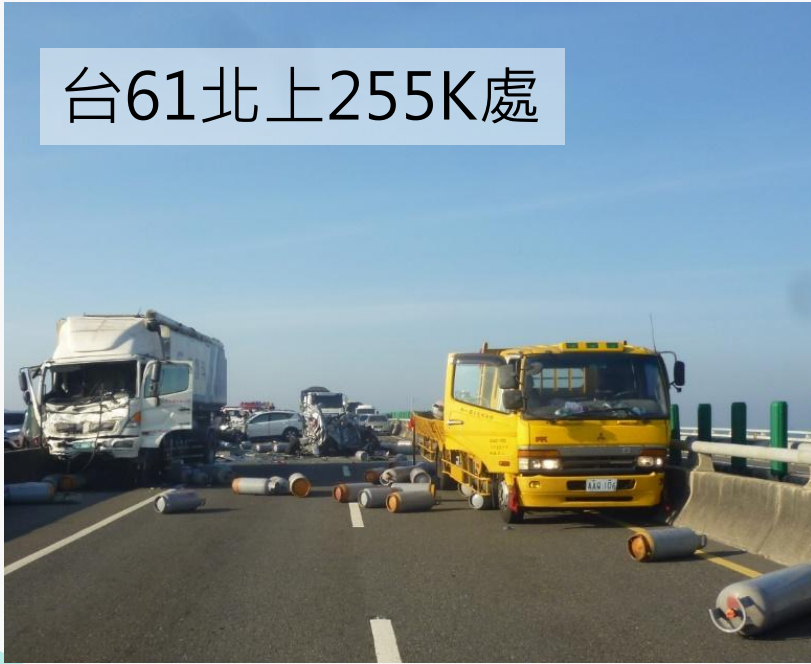
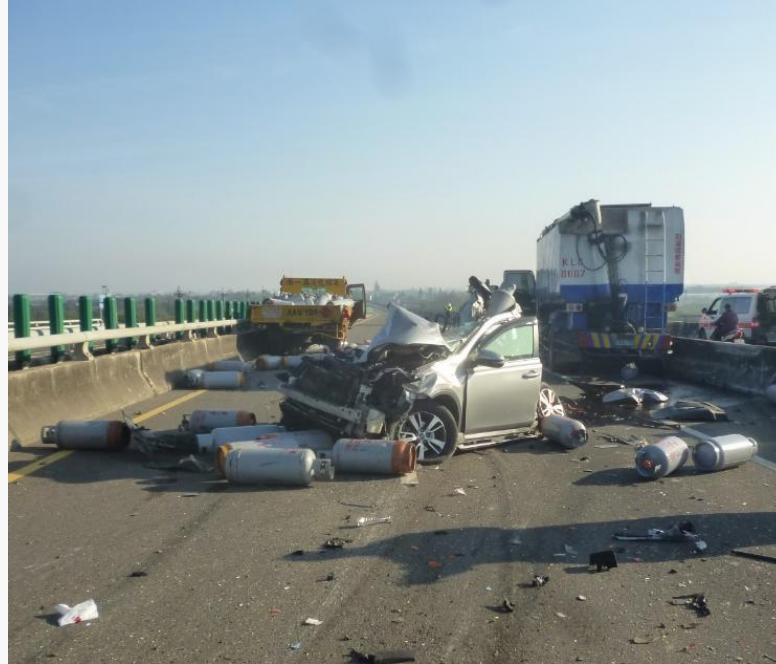
台61北上255K處

多數駕駛員行駛快速公路進入濃霧路段，於能見度不足情況下仍持續以高速行駛，以致當發現前方有車輛慢行或靜止於車道時，因煞車不及而追撞或推撞前車。

- 不熟悉天氣異常狀況之交通規則
- 安全駕駛之風險意識較為薄弱

- 濃霧路段應適當降速
- 避免二次事故處置作為

- 濃霧預判機制
- 可變速限控制設施

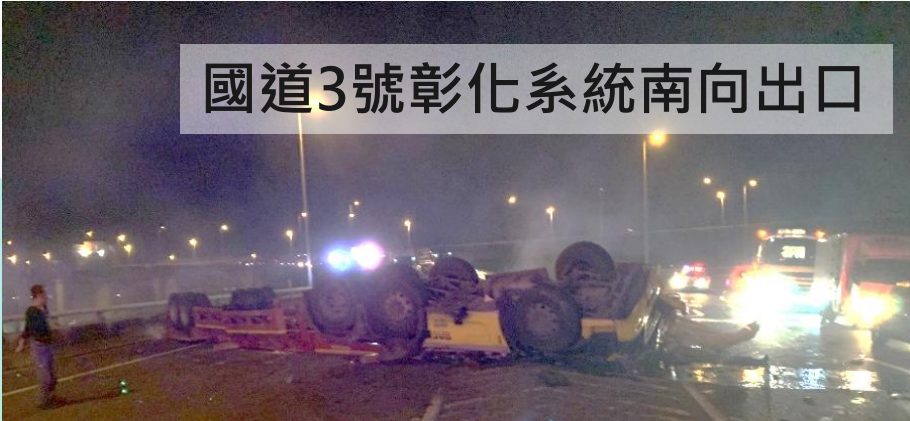
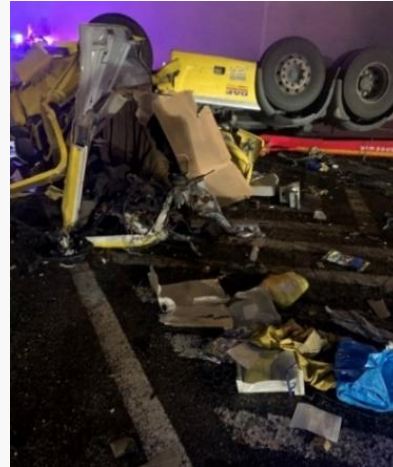
### 國道3號彰化系統南向出口

- 缺乏匝道速限標誌或降速提醒

- 未繫安全帶

- 與半拖車分離並掉落橋下
- 撞擊橋墩引發火花並起火燃燒

事故車輛進入匝道未減速，轉彎時離心力過大使車輛傾斜並翻覆，半拖車及槽罐體翻落至平面道路，造成氣體外洩並燃燒。

- 繫妥安全帶
- 依速限行駛

- 固定聯結機構檢測與審驗

- 護欄型式、速限標誌

- 危險物載運行車狀態監控

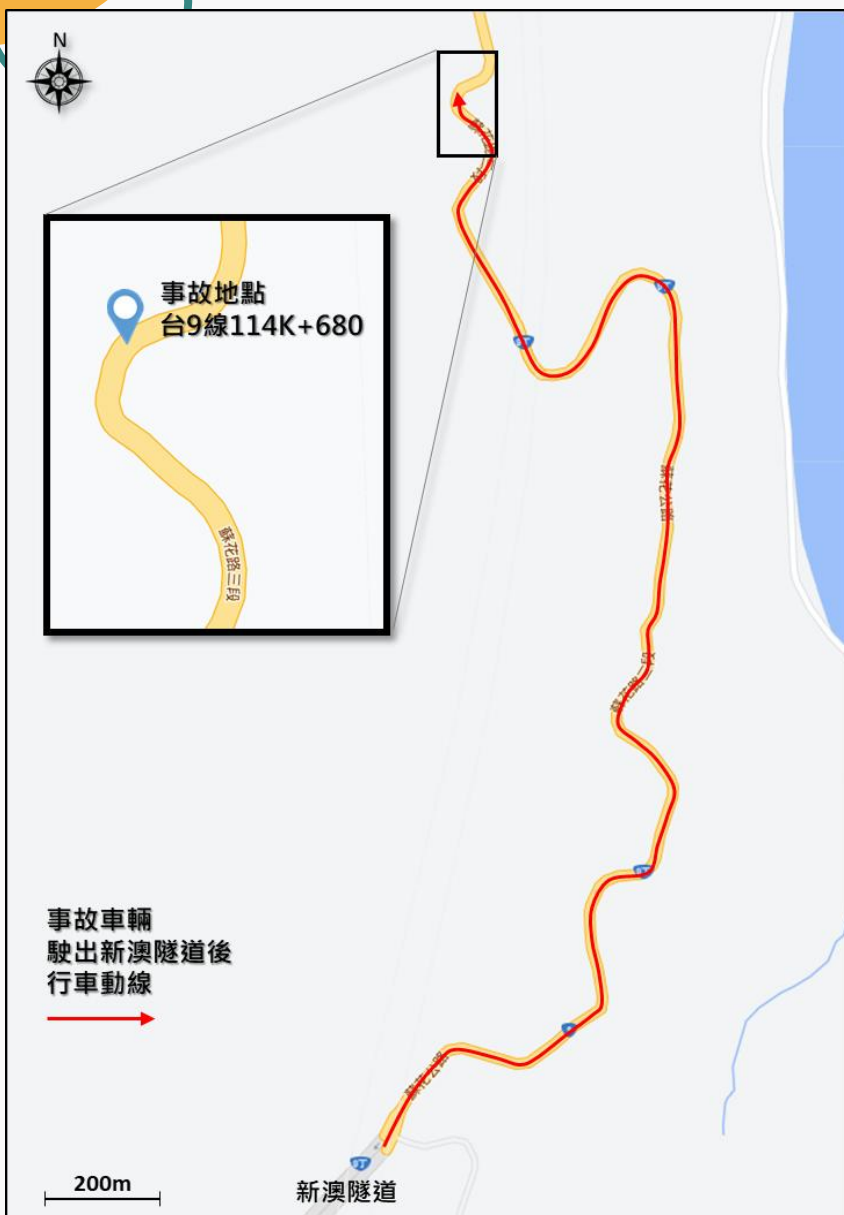
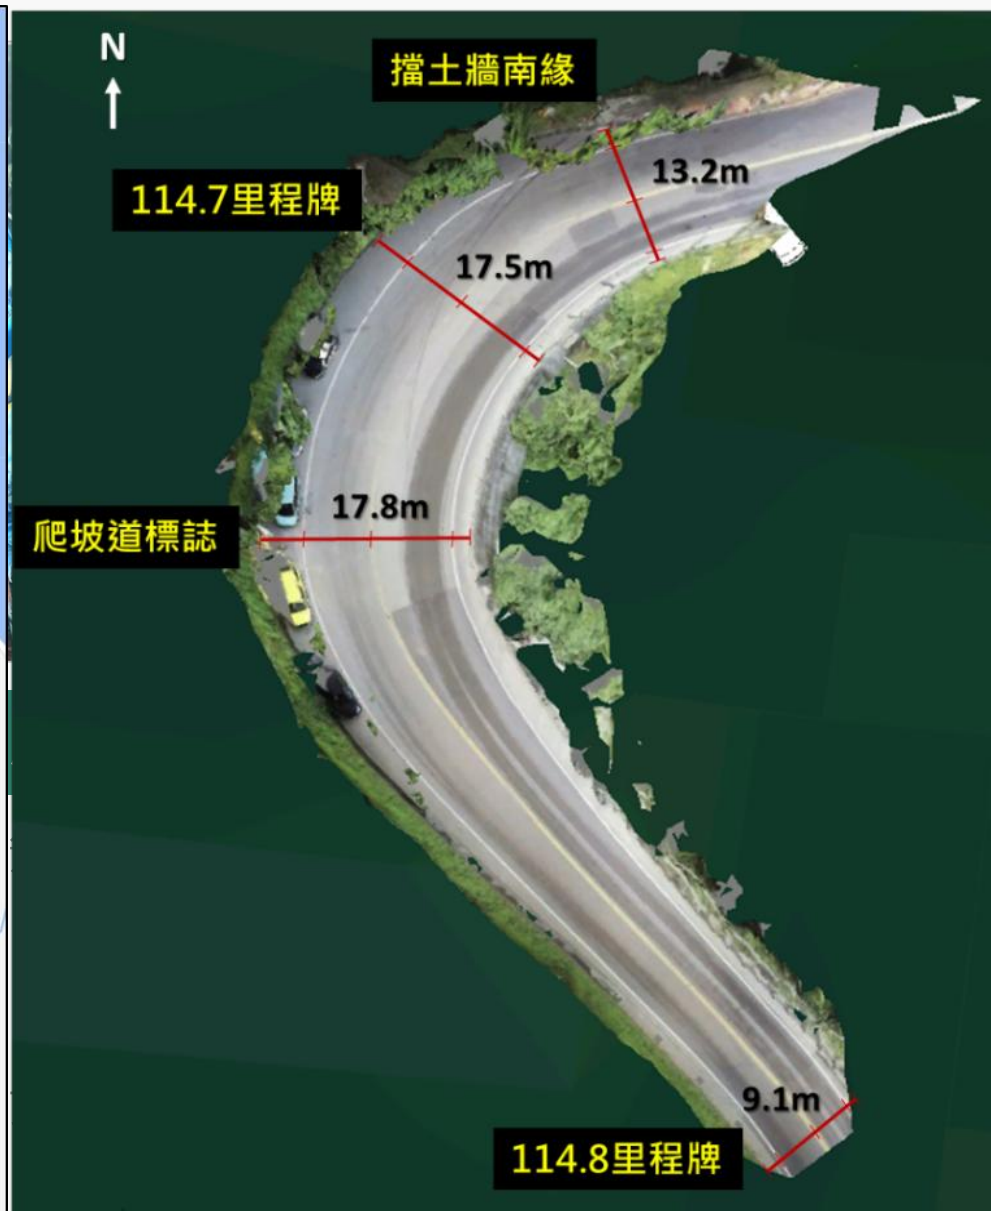
下坡路段，並頻繁使用油  
來車踏板降速時，可能因其  
速過快換檔失敗而排入空檔  
道，撞擊路側之擋土牆。  
裝置因無法承受此衝擊能  
脫離車身地板；當安全門附  
接不良處之結構強度無法承  
變形與斷裂，並破壞其他車  
地板之座椅被拋出車外。

皮檔位煞車操作  
訓練時數及實車駕駛訓練  
駕駛人健康檢查  
、座椅強度檢測基準  
、座椅品質一致性核驗作業  
安全帶

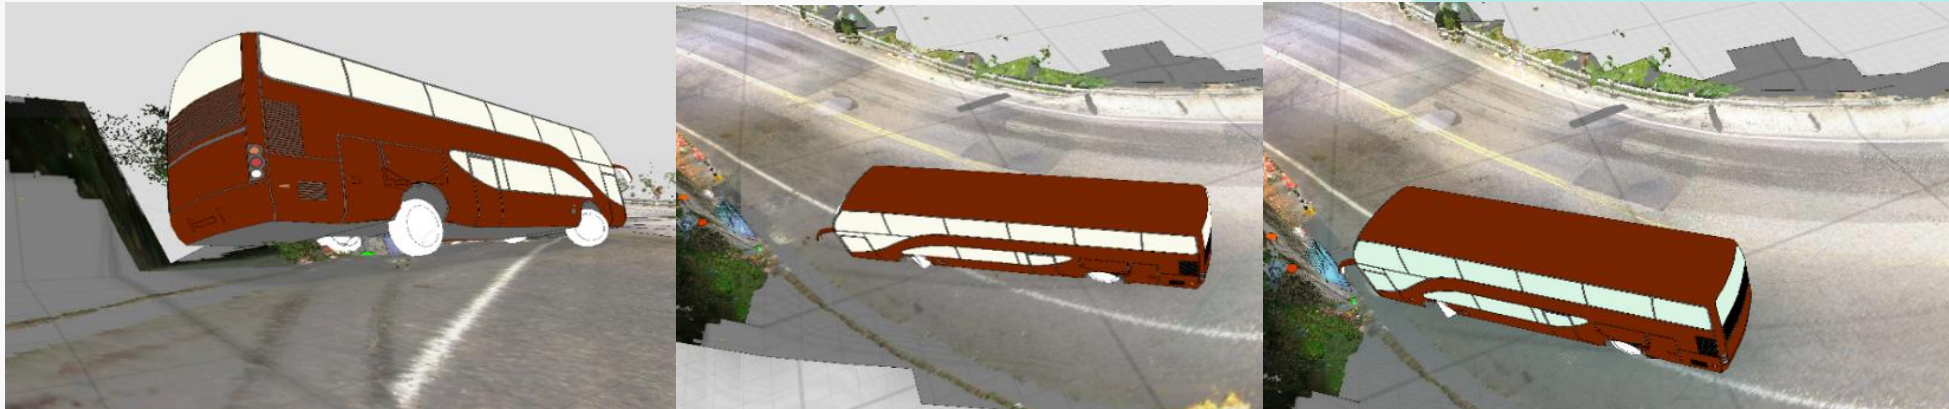
- 進入事故彎道之時速設定為58.9公里/小時，通過事故彎道時，因轉向力不足及而跨越分向限制線至對向車道，此時對向黑色小客車車及時閃避，與事故車輛擦身而過；因車速過快而造成模擬車輛右側抬起，右後輪及右前輪失去側向力，在擦撞擋土牆前，右後側輪胎已離開道面。
- 模擬結果顯示，撞擊前事故車輛呈現偏軌、車身側傾且左前底盤摩擦地面，與車輛動態分析結果相符；之後左前方擦撞擋土牆，此時（1619:38時）車速約53.3公里/小時。

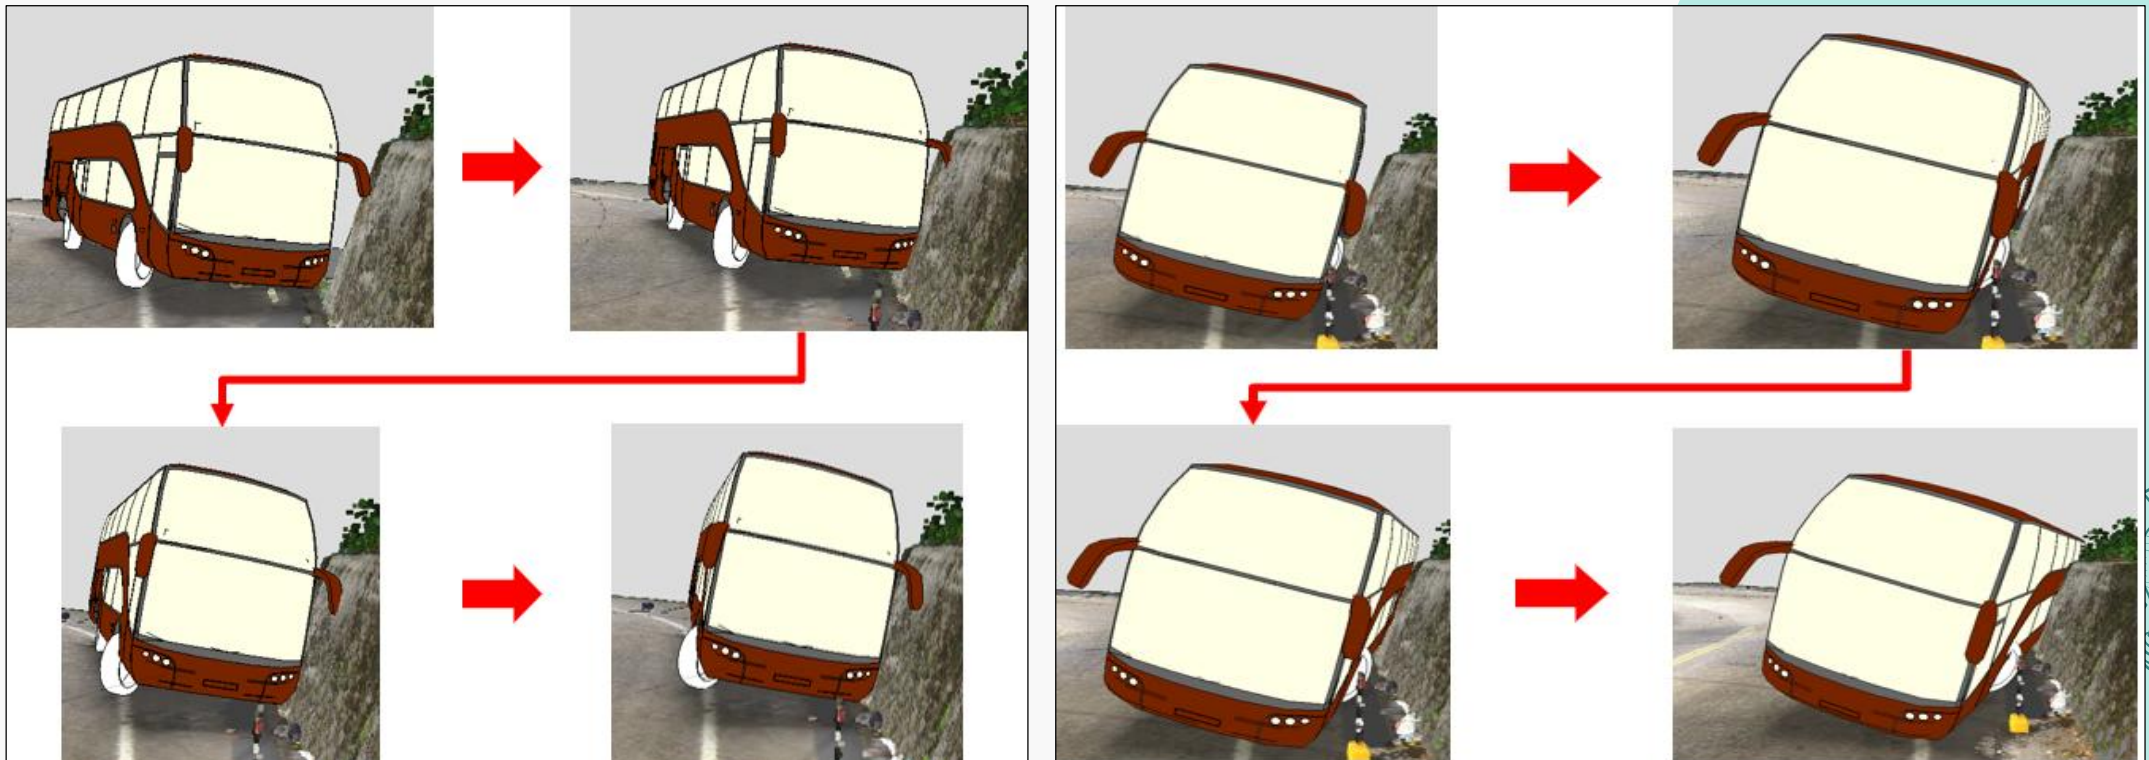
- 將事故車輛撞擊擋土牆過程之動態數據帶入，進行碰撞以及碰撞後動態模擬分析，以下分析過程為重建事故車輛碰撞擋土牆瞬時狀況、事故車輛安全門附近結構撞擊擋土牆邊角以及碰撞後的車輛動態。

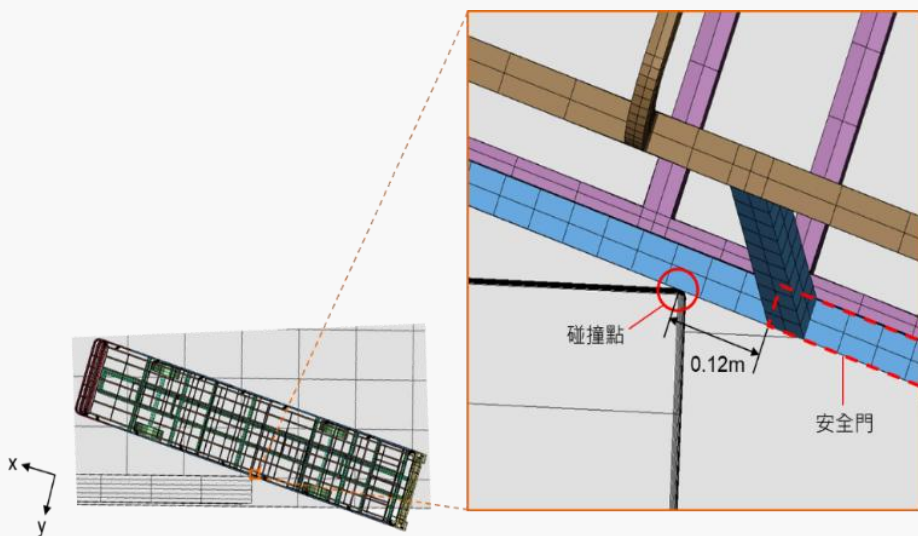
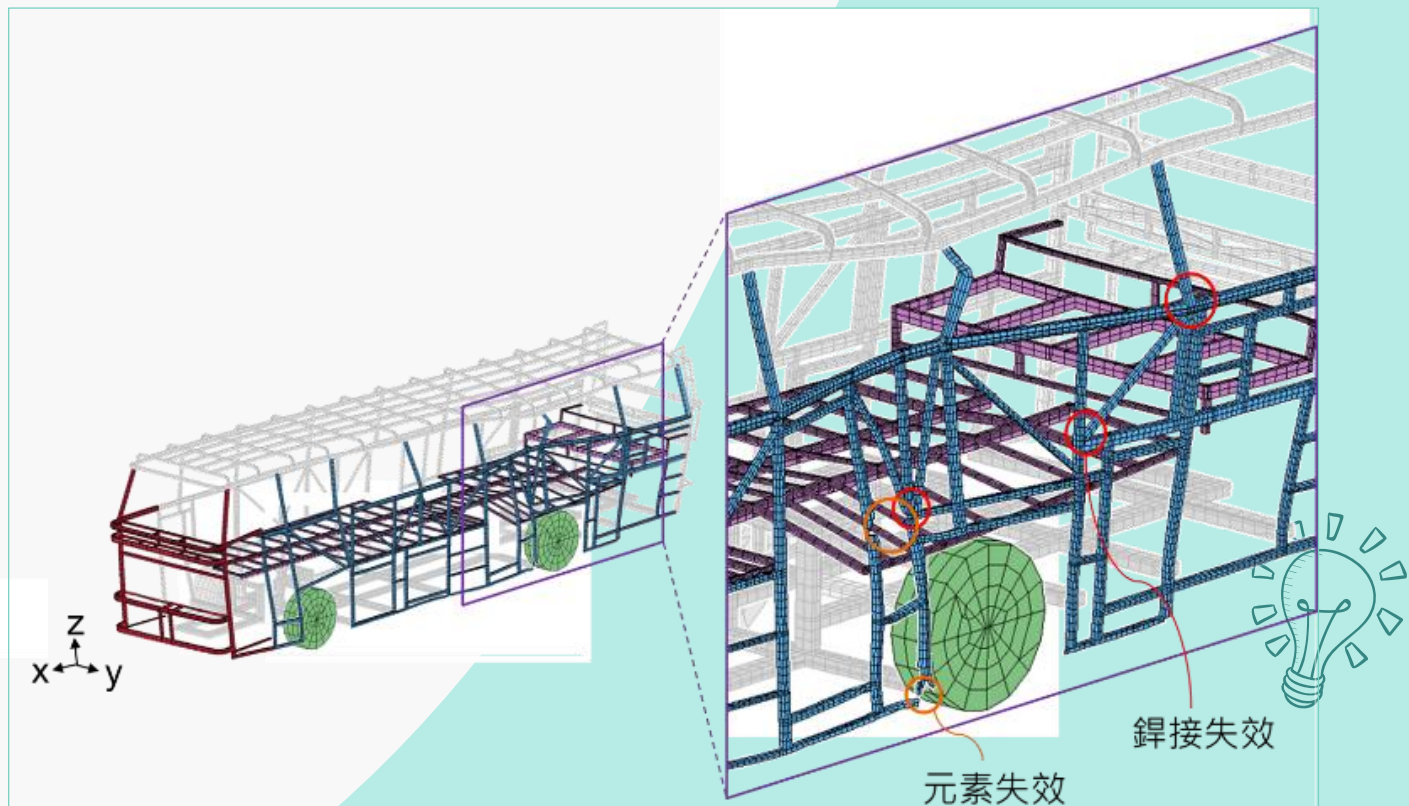
當事故車輛碰撞擋土牆瞬間，安全門附近銲接結構強度較弱處會因結構強度不足產生結構變形或斷裂的情形。

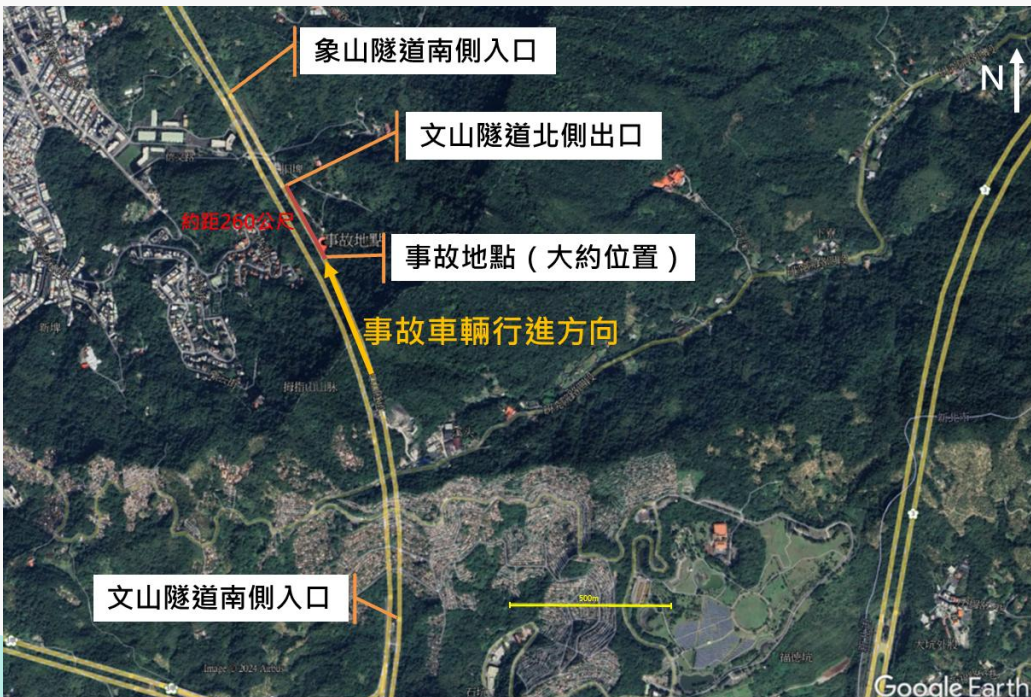
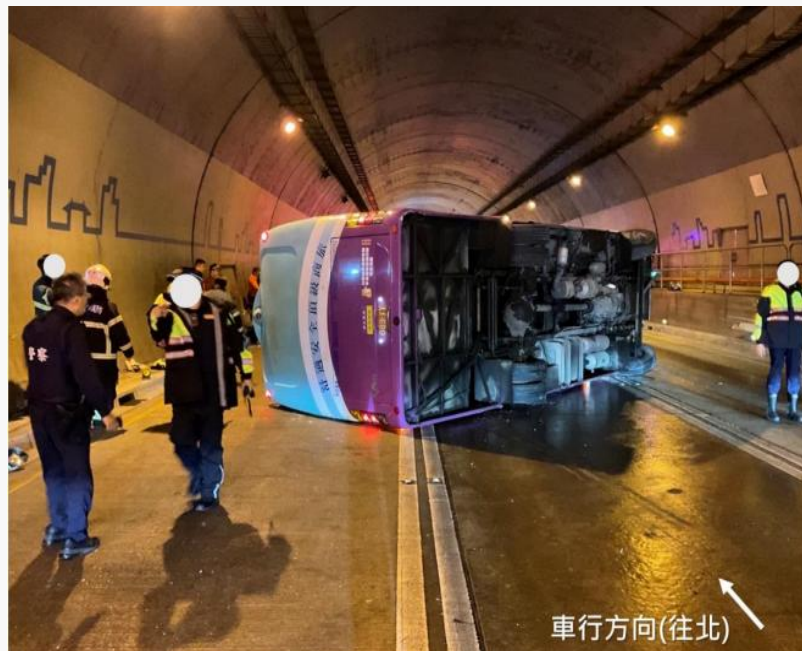
車輛在抗滑能力低且濕滑之路面上使用主煞車及排氣煞車減速，並在6秒內進行4次轉向操作且車輛轉向角度逐次增大，致車身以不穩定姿態失控撞上隧道壁面而翻覆。

- 長期摩擦造成「磨光」損壞→鋪面抗滑能力降低

- 不熟悉事故後之緊急應變處置

- 未繫安全帶→受傷

- 濕滑路面正確使用煞車系統
- 事故處理程序與應變能力

- 研訂剛性鋪面之抗滑設計及養護管理機制
