# 國家運輸安全調查委員會

## 1140607 鑫豐輪於金門縣烏坵北風碼頭進港靠泊時擱淺事故

### 事實資料報告

調查報告編號：TTSB-MFR-25-11-001

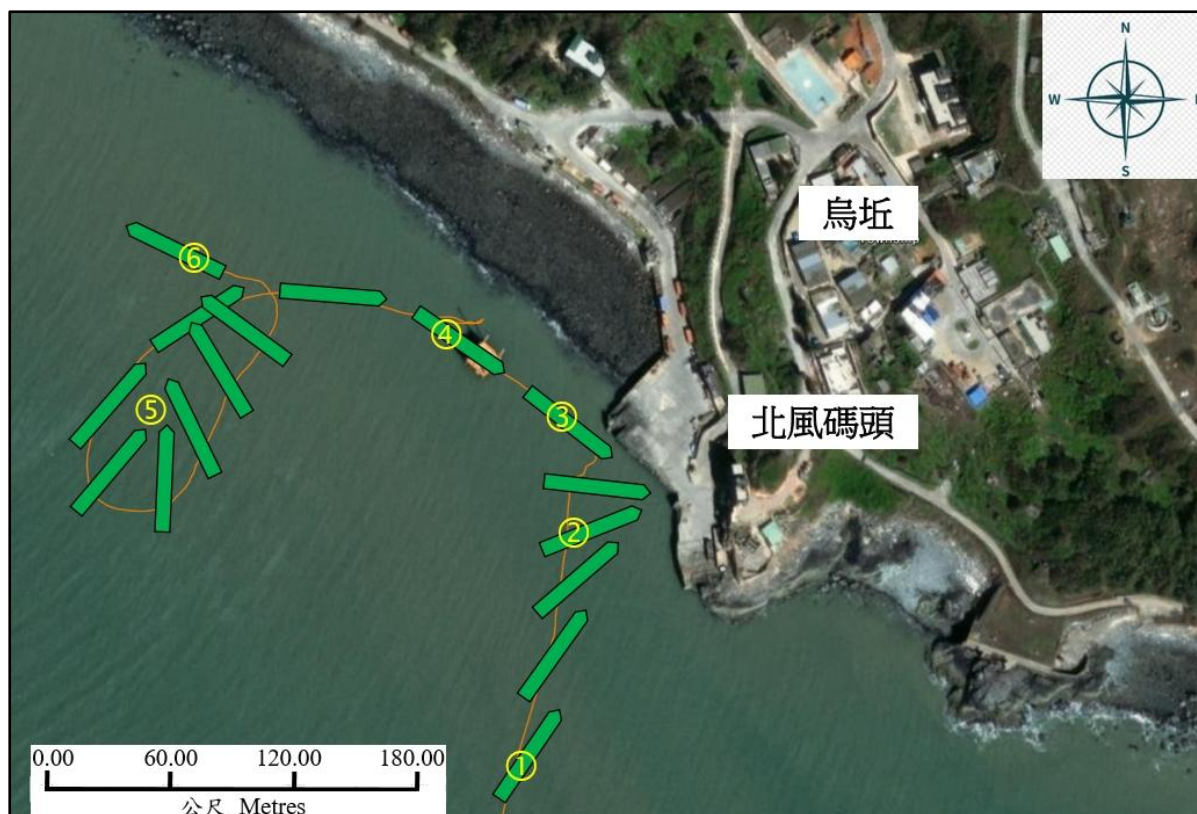
圖 1.1-2 事故期間航跡示意圖

1824 時 以船速 4.1 節接近北風碼頭，船位位於北風碼頭西南方約 0.1 哩處（如圖 1.1-2①）。

1834 時 船首纜繩戴上北風碼頭岸上纜樁（依據碼頭纜樁布置為由南往北第 5 個纜樁處）（如圖 1.1-2②）。

1838 時 鑫豐輪船位未貼近北風碼頭，船長決定使用倒俾遠離碼頭及淺水區域，重新執行靠泊作業。（如圖 1.1-2③）。

1842 時 鑫豐輪船體左舷與淺水區之礁石發生觸碰（如圖 1.1-2④），造成機艙進水。

| 船長嘗試調頭遠離岸際（如圖 1.1-2⑤）。

1909 時 船長決定於北風碼頭外側處下錨，嘗試排除機艙進水問題及進行堵漏作業（如圖 1.1-2⑥）。

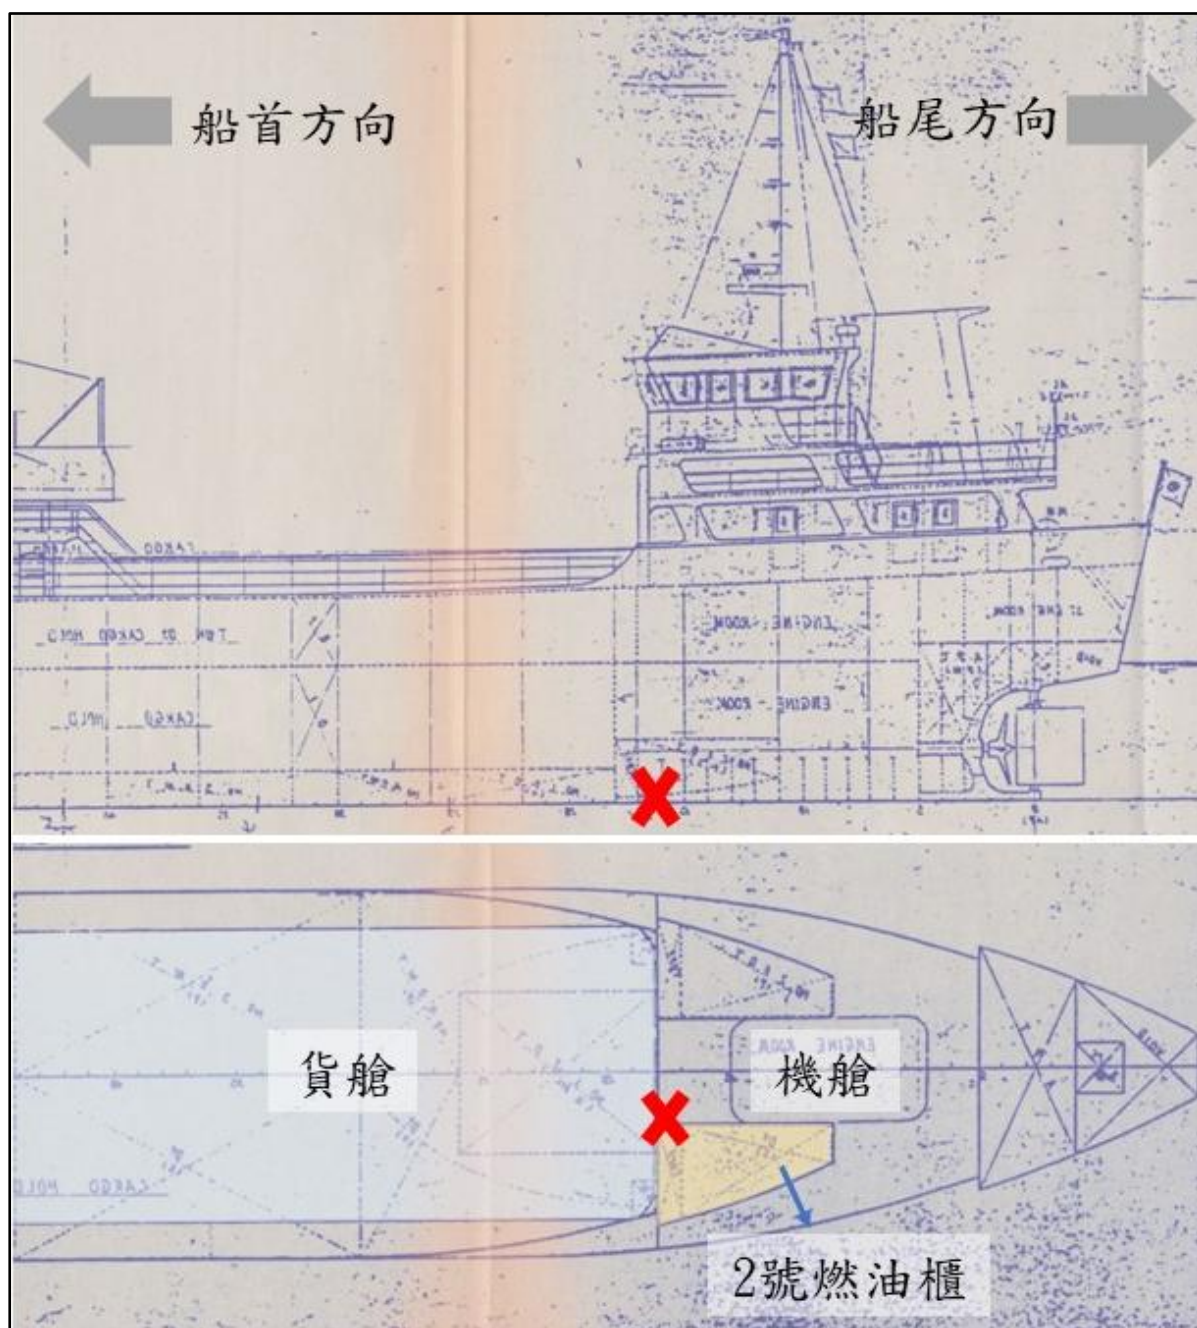
圖 1.3-1 鑫豐輪船底破裂進水處位置示意圖

船體破損處為機艙左舷 2 號燃油櫃靠近貨艙隔板艙底處(如圖 1.3-1 紅色 X 處所示)，造成機艙進水。

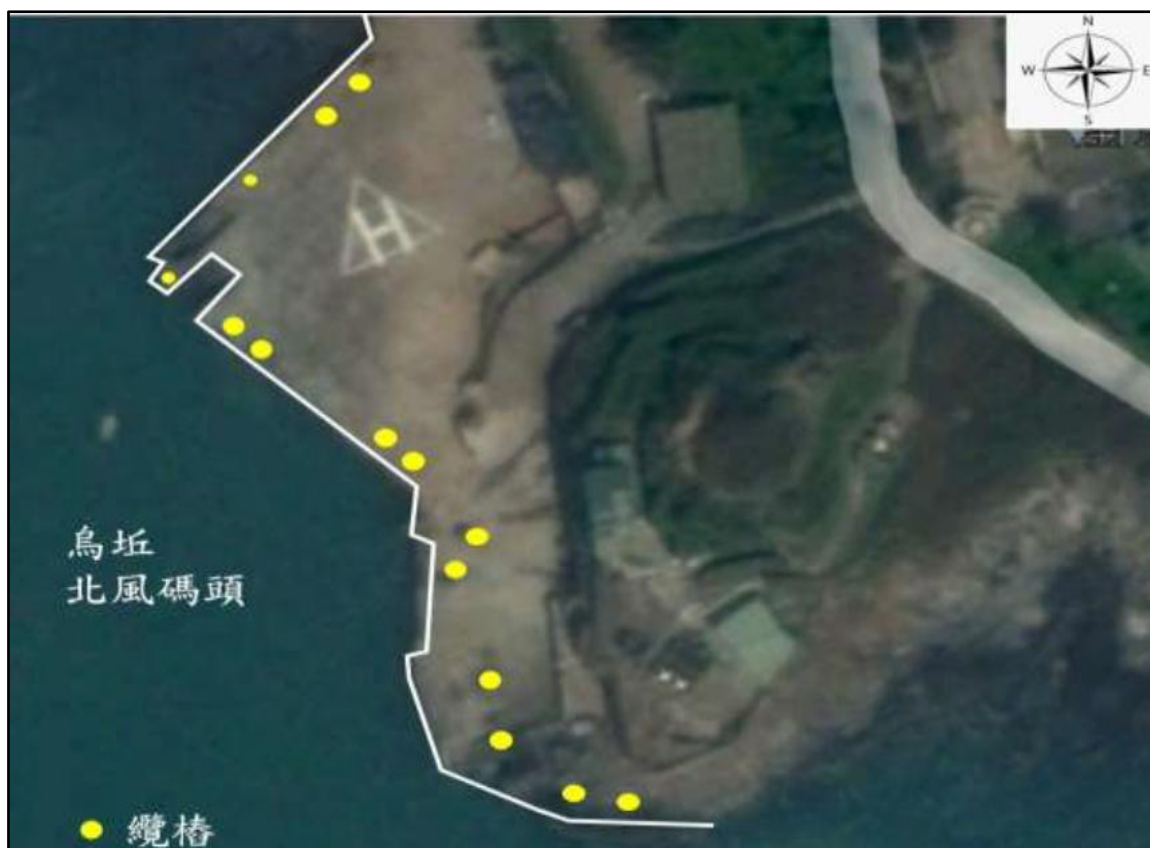
圖 1.6-1 烏坵北風碼頭纜樁位布置示意圖<sup>4</sup>

烏坵北風碼頭為簡易軍民共用碼頭，無防波堤屏蔽浪湧設施，潮差大；碼頭及繫纜樁佈置如圖 1.6-1。因烏坵地區政務制度之特殊性，北風碼頭附近海圖屬機密文件，北風碼頭由海軍陸戰隊烏坵守備大隊負責管理，當商船申請進港時，船長於抵達北風碼頭外海前應先聯絡烏坵守備大隊海連官，海連官依潮汐表提供水深資訊予船長，再由船長判斷靠港及離港時間。
