# 國家運輸安全調查委員會

## 重大運輸事故 調查報告

安捷航空 Tecnam P2012 Traveller 型機

金門機場落地後發現機體結構實質損害

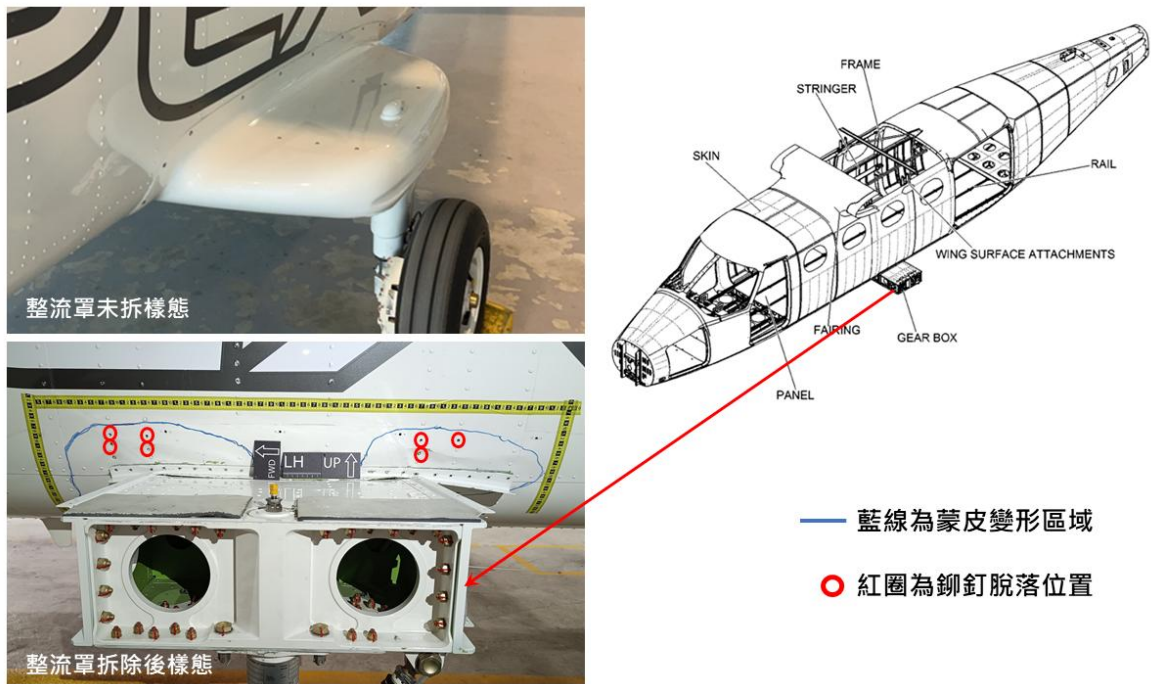
圖 1.12-2 機身蒙皮變形區域及鉚釘脫落位置

P2012 為半硬殼式機體構造，由艙壁、桁條、框架及蒙皮所構成；機身中段主框架上方連接機翼，下方連接起落架箱梁<sup>12</sup>，採盒狀加強結構，以承受機翼飛航操作及起落架落地衝擊，詳圖 1.12-1。機體損害集中於左側箱梁前、後機身蒙皮及框架，機身蒙皮變形區域及鉚釘脫落位置詳圖 1.12-2，其中鉚釘斷裂面呈現強制性破壞特徵；機身主、次框架損害情形詳圖 1.12-3。

檢查結果顯示，該機機身損害皆集中於左側，包括：左起落架箱梁前、後機身框架及蒙皮變形，導致蒙皮與機身框架剝離並有 7 顆固定鉚釘斷裂，而其斷裂面呈現強制性破壞特徵。其原因可能為某次落地左主輪觸地時，左側起落架及機體結構所承受之衝擊力超出該結構之設計負載能力所致。

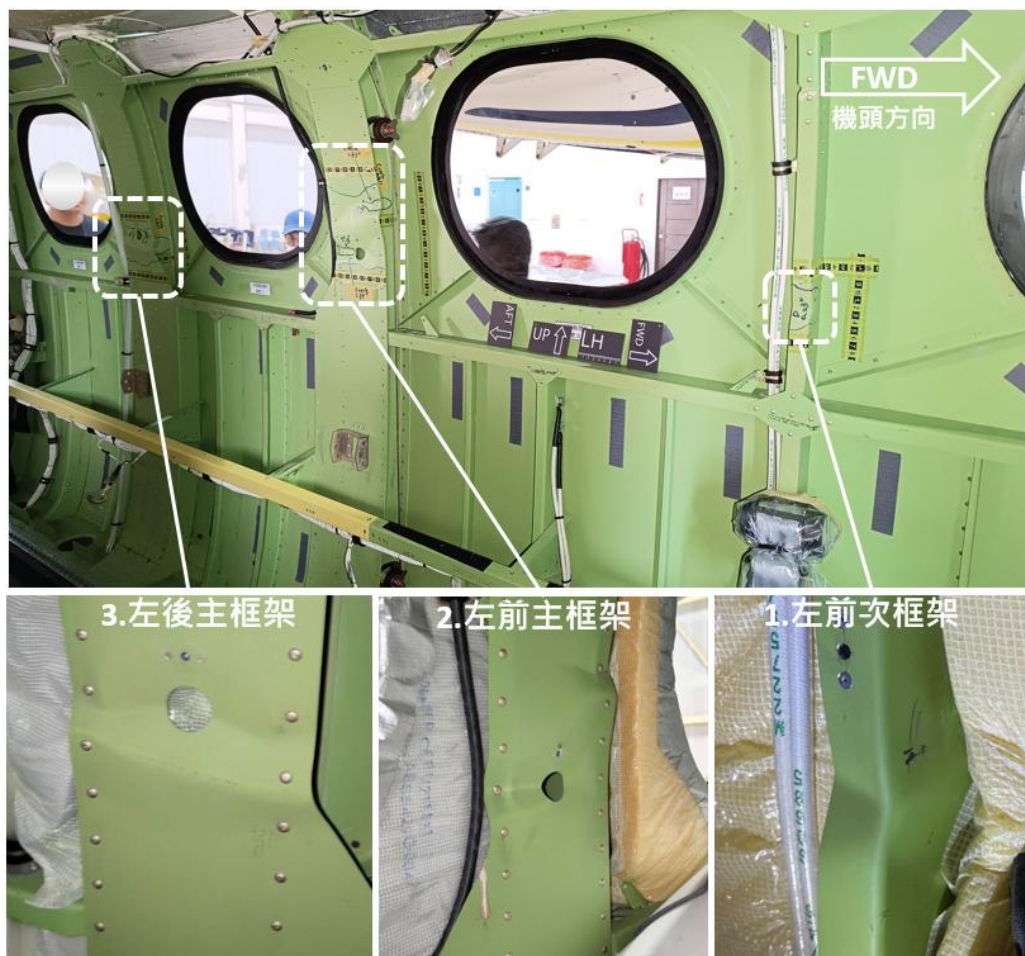
圖 1.12-3 機身框架損害情形

調查小組發現，民國 113 年 1 月 24 日該機於松山機場 10 跑道落地之資料，其垂向加速度 1.78 g's 雖非所有紀錄中之最大值，然其著陸水平姿態為左坡度 11.5 度，顯示當時係單獨以左主輪觸地，在左坡度較大情況下，右主輪可能於左起落架減震支柱完全壓縮時仍未觸地，以致觸地時之衝擊力完全由左側起落架及機體結構承受，超出該結構之設計負載能力，肇致機身框架結構變形、蒙皮與機身框架剝離、固定鉚釘斷裂等損害。

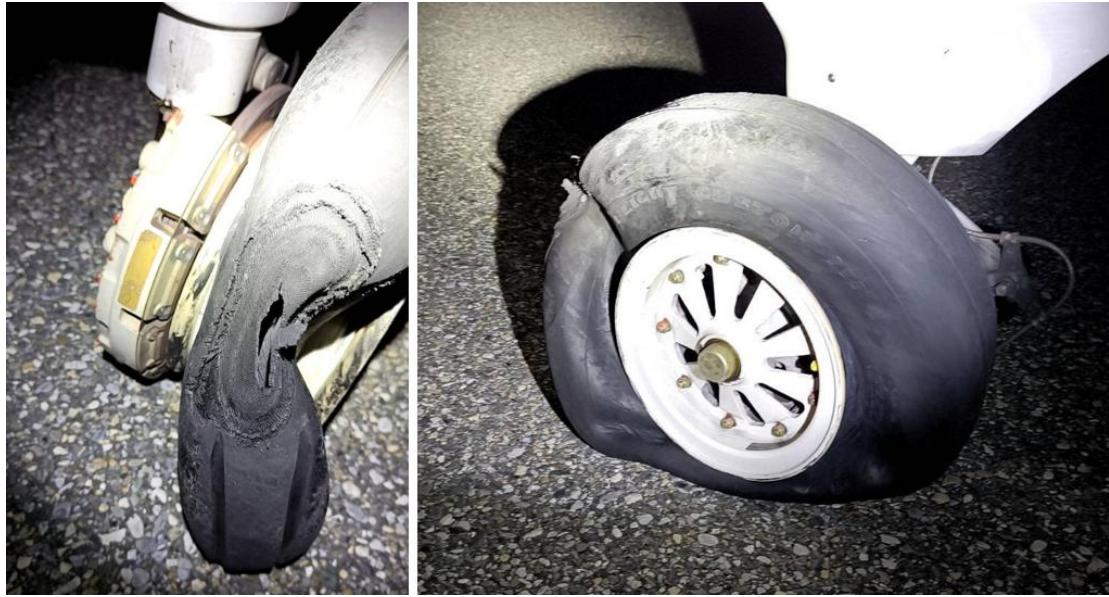
圖 1.12-5 事故航機於跑道停止後輪胎破損情形

事故航機於跑道停止後，隨機機務人員下機目視檢查發現左主輪胎面單點磨穿（Flat Spot），輪胎洩氣，如圖 1.12-5，減震支柱及煞車無可見損害。受損之左主輪為 Goodyear 生產之 Flight Custom III 有內胎式航空用輪胎，件號 P/N:650C06-3，序號 S/N:22800191，2022 年 10 月 6 日於美國加州 Danville 生產，胎面編織層 10 層，胎面寬度 6.5 英吋，輪圈直徑 10 英吋。

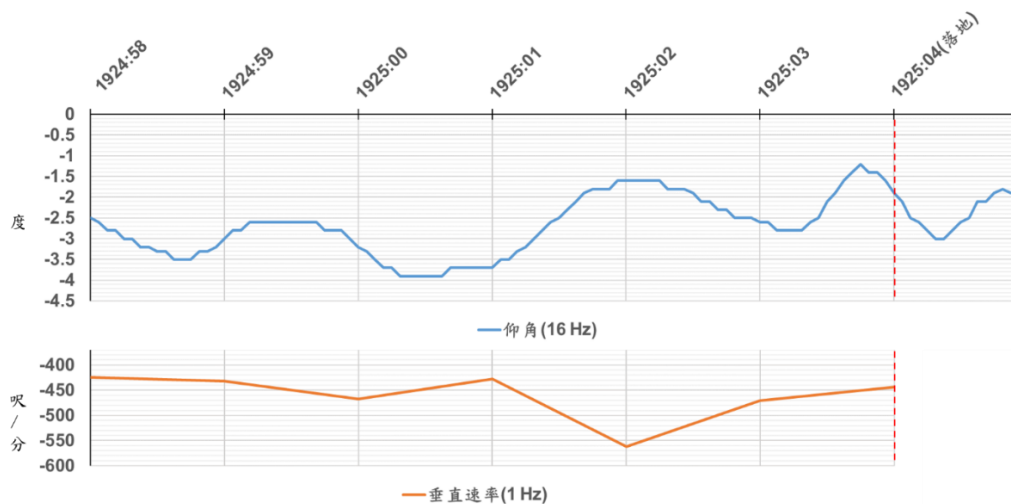
圖 2.2-2 事故航機進場高度 50 呎至落地期間之仰角與垂直速率變化

該機進場高度 50 呎至落地期間，仰角於-1.4 至-3.9 度間變化，下降率介於 424 至 562 呎/分，詳如圖 2.2-2；該機於落地前未建立機頭上仰姿態，下降率未明顯減低，顯示落地前未有仰轉平飄之操作，致該機以下降率約 480 呎/分、垂向加速度 1.86 g's、仰角-1.9 度落地。惟因該機 CVFDR 及 G1000 之紀錄資料均未包含控制面、操控桿及踏板位置…等參數，故本會無法驗證飛航組員之實際操作情況。

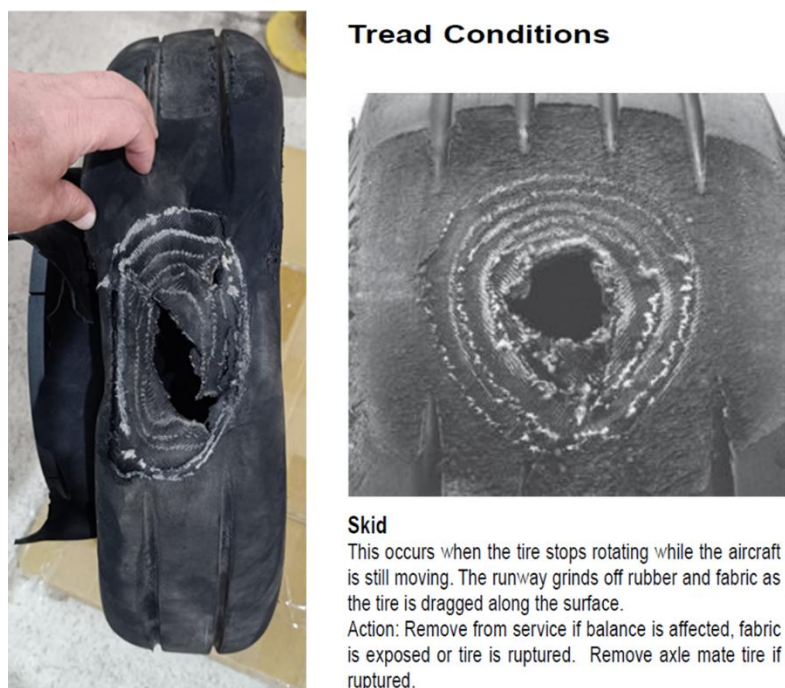
圖 2.3-1 左主輪損傷樣態對照

經本會檢視，左主輪胎面單點磨穿，造成輪胎洩氣，其損傷情況符合輪胎原廠維護手冊中之「Skid」損傷樣態，詳如圖 2.3-1 所示。該手冊說明此種損傷係輪胎於航機移動過程中停止轉動，輪胎於跑道上拖行時，胎面橡膠及編織層受到磨損所致。

此外，該機因煞車系統未具備防滑功能，煞車踏板液壓油缸與制動鉗之間無任何調控元件，如煞車壓力於主輪觸地時未完全釋放，可能導致輪

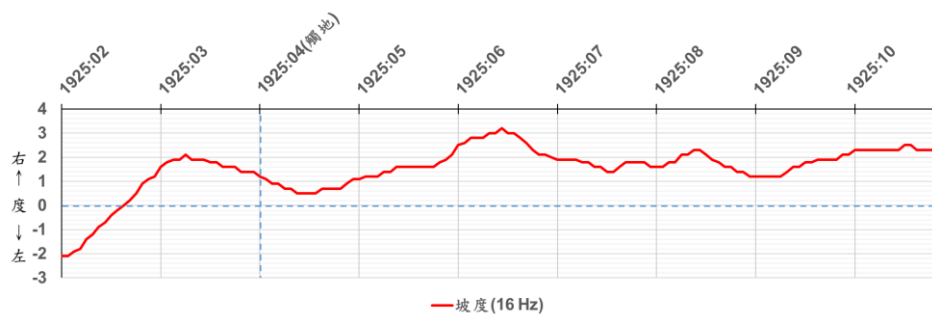
圖 2.4-1 事故航機落地前後之水平姿態變化

惟檢視該機民國 113 年 11 月 4 日於金門機場 06 跑道之落地情境，雖因落地前未有仰轉平飄之操作，致該機以下降率約 480 呎/分、垂向加速度 1.86 g's 落地，然其水平姿態自落地前 1 秒開始維持右坡度，觸地時約為右坡度 1.1 度，詳如圖 2.4-1 所示；顯示該機並非單獨以左主輪觸地，此情境與該機集中於左側之機身框架結構與蒙皮損害情況不符，據此研判相關損害可能非該次落地所致。

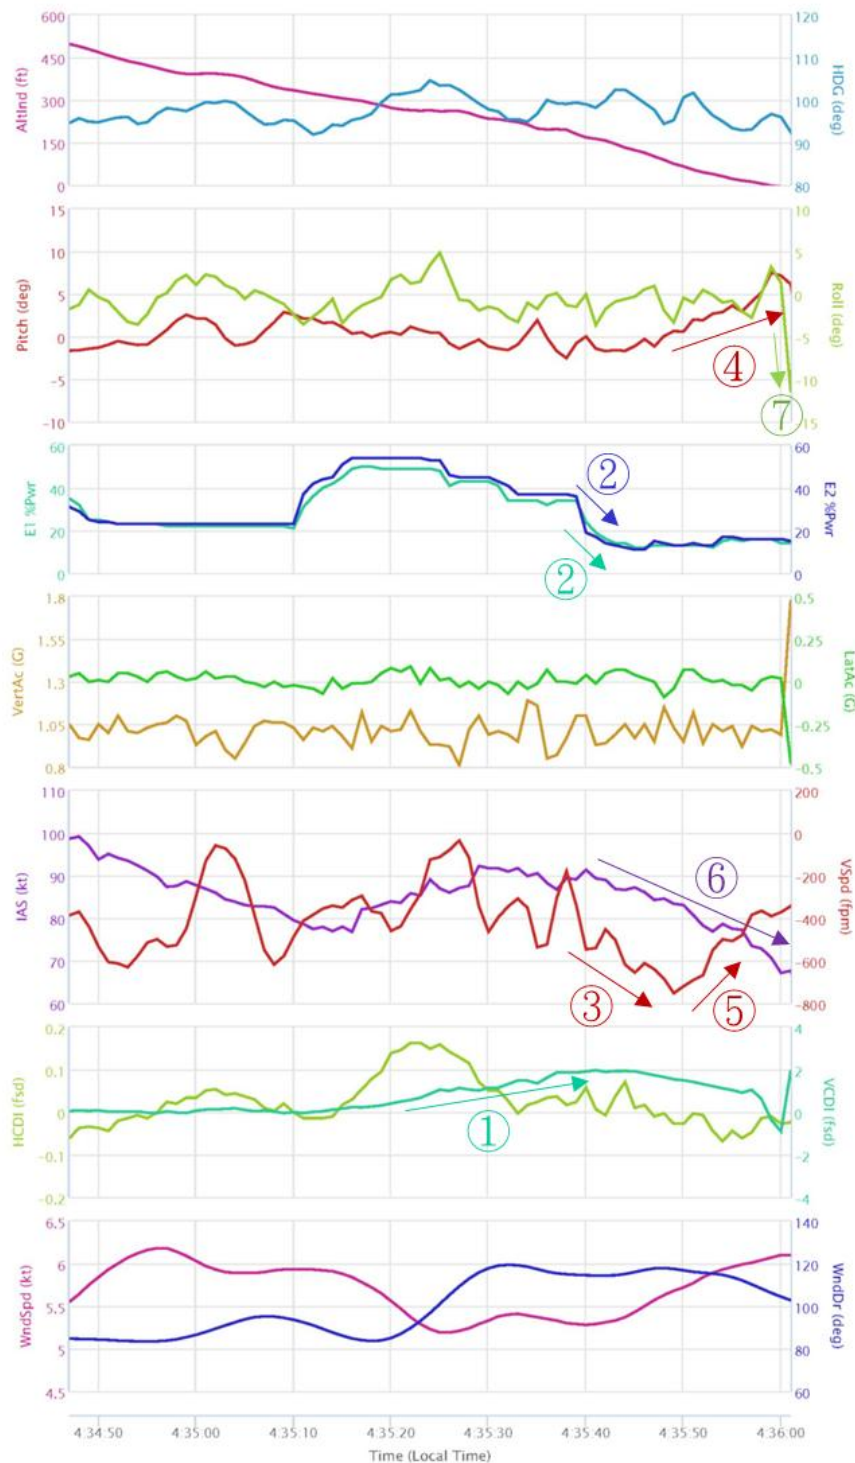
圖 2.4-2 民國 113 年 1 月 24 日進場落地之 G1000 相關紀錄參數趨勢

其中民國 113 年 1 月 24 日該機於松山機場 10 跑道進場落地，高度 500 呎至落地期間，G1000 紀錄之相關參數趨勢，如圖 2.4-2 所示。資料顯示，該次進場期間，風向約介於 083 至 120 度，風速介於 5.2 至 6.2 浬/時。該機約自下降通過 300 呎開始逐漸高於下滑道①，飛航組員約於 180 呎時減低推力因應②，下降率開始隨之增加③，至約 75 呎時達最大之 752 呎/分，飛航組員開始增加該機仰角④，下降率開始減低⑤，仰角持續增加至落地前 2 秒達最大之 7.5 度；在推力未顯著增加情況下，空速自最高 91.38 浬/時持續下降⑥，至落地前 1 秒達最小之 67.17 浬/時，接近該機當時條件下

之失速速度<sup>27</sup>。隨後該機以垂向加速度 1.78 g's、下降率 343 呎/分、左坡度 11.5 度之姿態落地。
