# 國家運輸安全調查委員會

## 重大運輸事故 事實資料報告

1140516 國光客運大客車於桃園機場第一航廈巴士  
站出口自撞事故

報告編號：TTSB-HFR-25-11-002

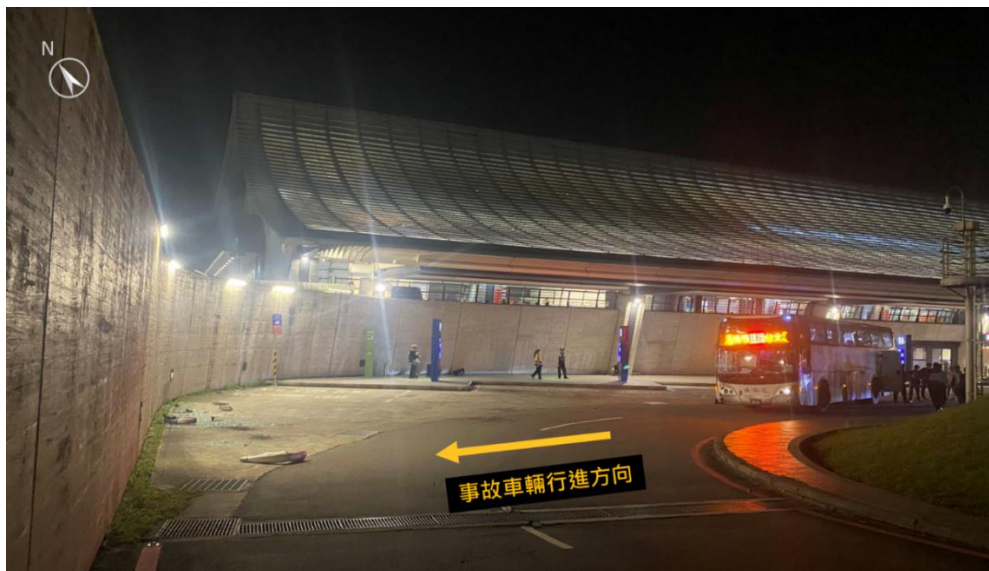
圖 1.1-2 事故現場（撞擊後）

依據事故車輛行車視野輔助系統影像以及桃園機場閉路電視攝影機（Closed-Circuit Television, CCTV）影像，約 0134:49 時，事故車輛發車離開該趟次第 2 個停靠站「桃園機場第一航廈」第 4 月台停車格；0134:55 時，事故駕駛員開始向乘客說明預計抵達時間，隨後事故駕駛員將右手舉起揮動並持續與乘客說話；0135:18 時，事故車輛之車尾煞車燈在行經第 13 號月台之停車格處亮起，在煞車燈亮起前車速約為 44 公里/小時；0135:22 時，事故駕駛員右手放回方向盤後，便撥動輔助煞車桿，同時間繼續向乘客說話；0135:24 時，事故駕駛員發出驚呼聲且身體向後打直並有明顯踩下煞車踏板之動作，隨即事故車輛於 0135:25 時約以 20 公里/小時之速度撞擊轉彎處牆面，事故現場如圖 1.1-2<sup>3</sup>。

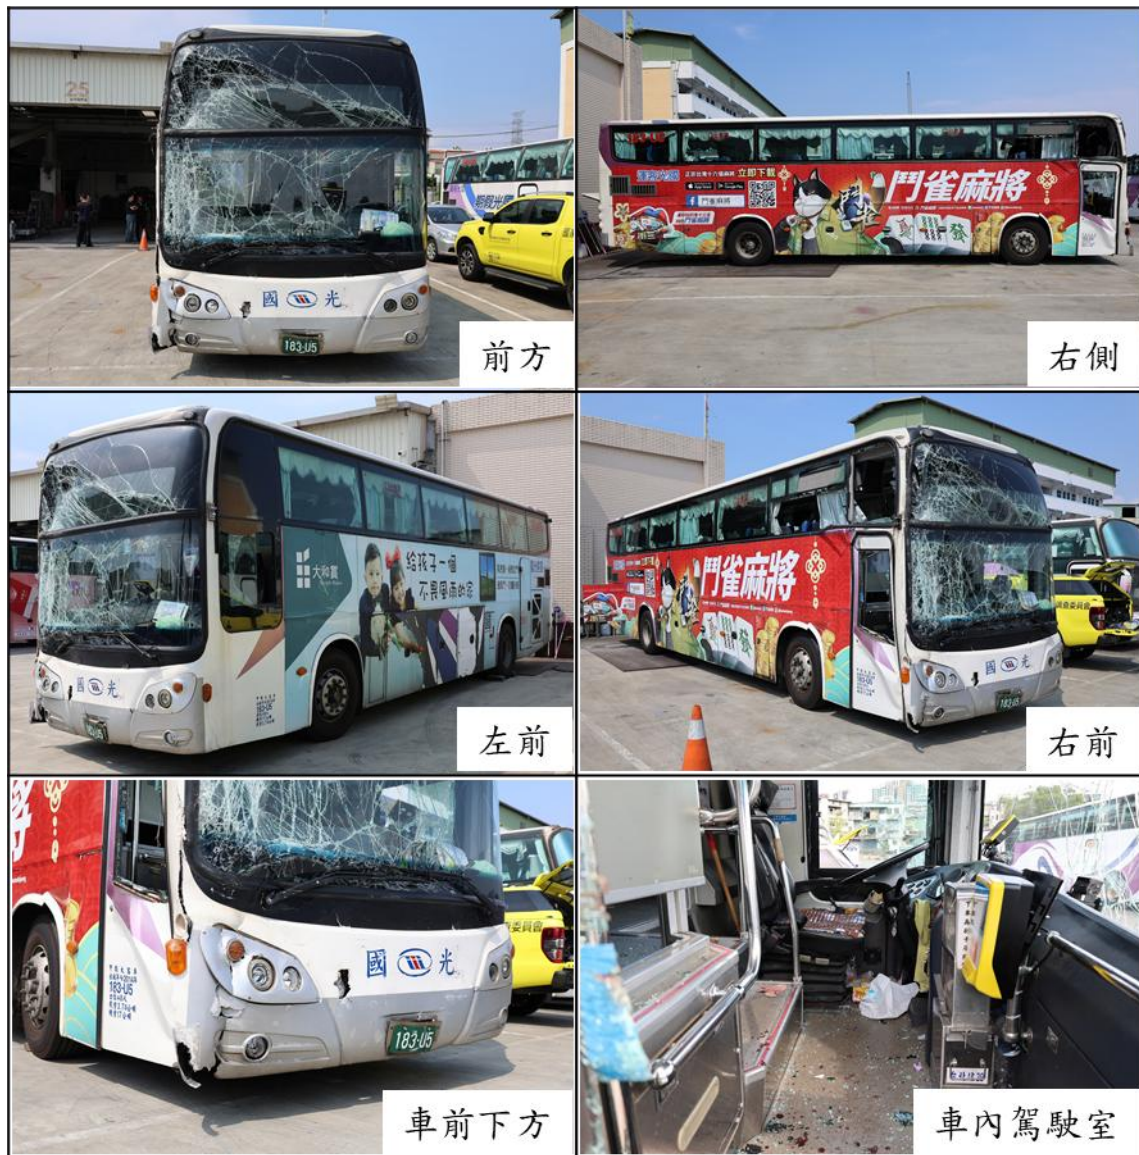
圖 1.3-2 事故車輛外部損害情況

事故車輛主要受損區域為車體前方，事故造成兩側後照鏡斷裂，車前擋風玻璃破裂，右側前 2 窗戶及左側駕駛窗戶破裂，前車門玻璃破裂並因受壓變形致無法開啟，車前下保險桿因撞擊破裂，外部損害情況詳圖 1.3-2。

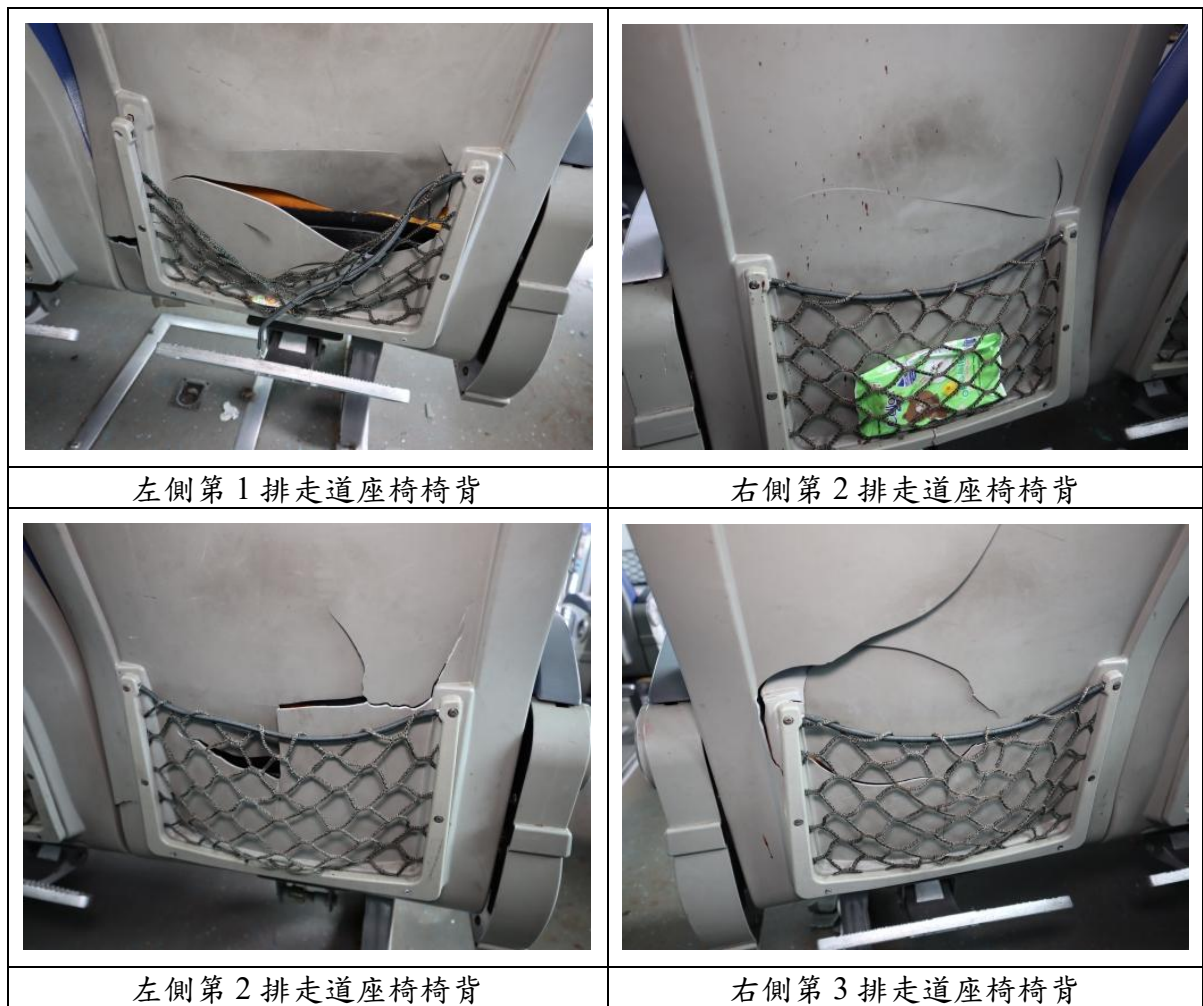
圖 1.3-3 車輛座椅椅背損害情形

依據受傷乘客訪談紀錄及事故車輛行車視野輔助系統影像紀錄，事故發生後，乘客於車輛撞擊時向前移動碰撞椅背，事故車輛內部計有 17 個座位（左側：第 1 排走道、第 2 排走道與窗、第 3 排窗、第 4 排窗、第 5 排走道，右側：第 1 排窗、第 2 排走道、第 3 排走道、第 4 排窗、第 5 排走道與窗、第 6 排走道與窗、第 7 排走道與窗、第 8 排窗）椅背有破裂受損情形，其中椅背受損較嚴重為左側第 1 排走道、右側第 2 排走道、左側第 2 排走道及右側第 3 排走道之座椅，受損情形如圖 1.3-3。

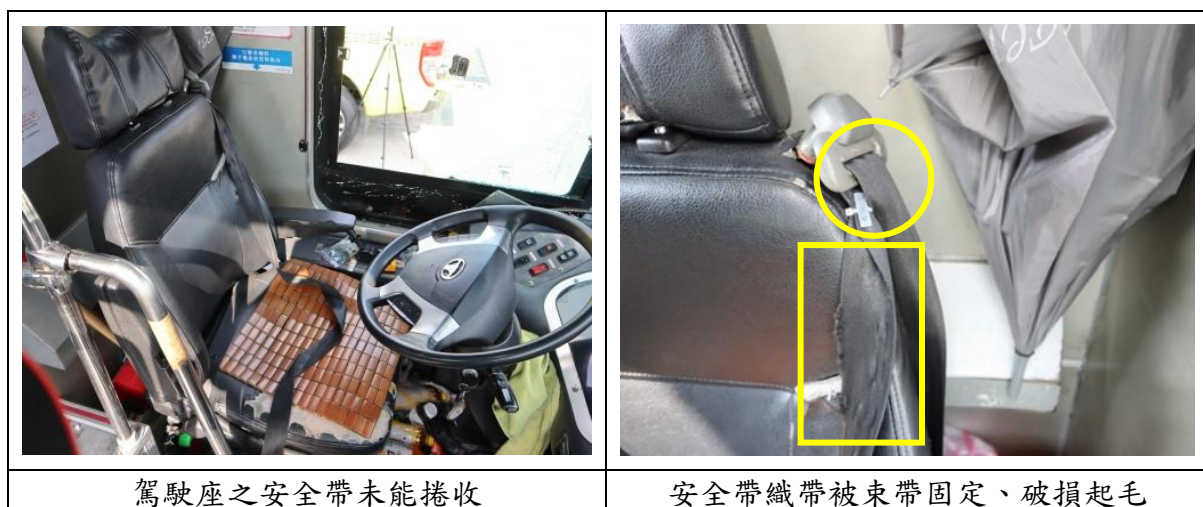
圖 1.3-4 駕駛座安全帶狀況

事故車輛駕駛座之安全帶被束帶固定未能捲收、表面呈現破損、邊緣磨損起毛，駕駛座安全帶狀況如圖 1.3-4。

事故遊覽車為 48 人座甲類大客車，所有座椅均配置安全帶，除駕駛座配置三點式安全帶外，其餘 47 座位均為二點式安全帶；經檢視每個座位安全帶功能與外觀，駕駛座之安全帶被束帶固定無法正常捲收外，其餘安全帶均正常，安全帶使用狀況詳 1.11.2 節。

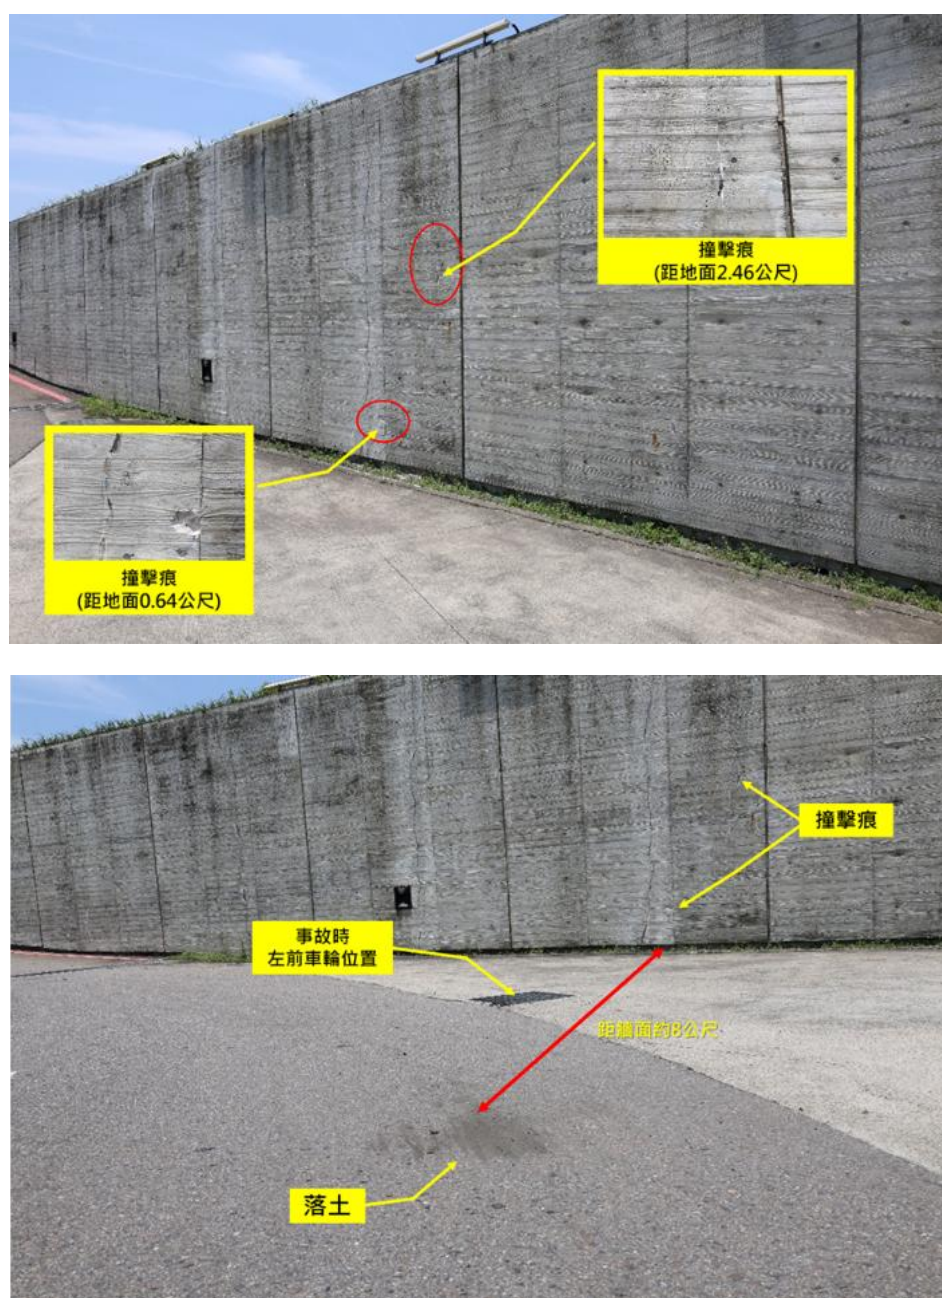
圖 1.4-1 車道擋土牆受損情形

本次事故另造成車道擋土牆之牆面損害，受損情形如下圖：

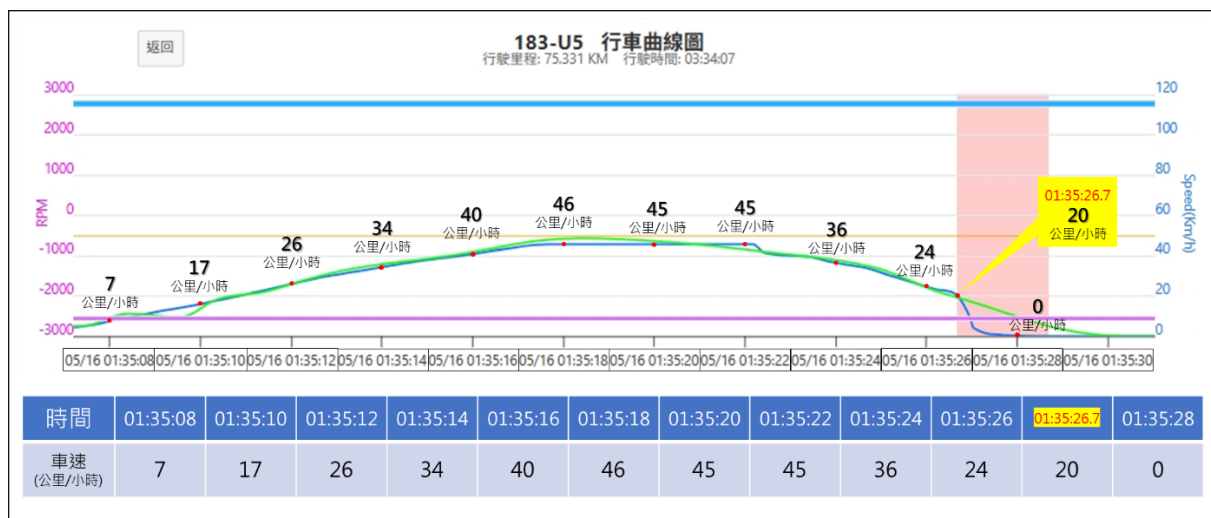
圖 1.9-2 事故車輛數位行車紀錄器資料

專案調查小組依據國光提供之數位式行車紀錄器資料，使用軟體將數位資料進行轉換，並以數位式行車紀錄器內之 GPS 時間作為參考，推估事故車輛於事故當日發車後，時間 0135:18 時，車速最高達約 46 公里/小時，事故發生時，時間約為 0135:26.7 時，車速約 20 公里/小時。事故車輛數位行車紀錄器資料如圖 1.9-2 所示。

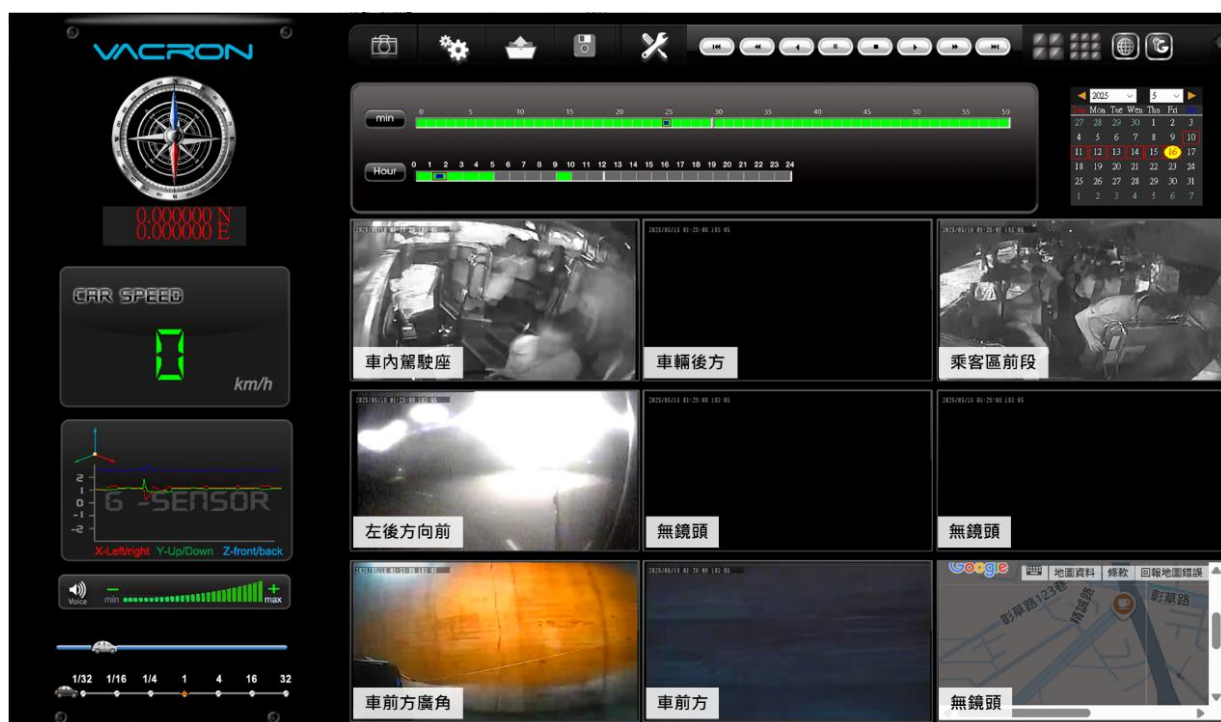
圖 1.9-3 事故發生時之行車視野輔助系統影像

段、車輛左後向前、車輛前方廣角及車輛前方影像，因該系統未連結 GPS 訊號故各鏡頭影像畫面時間略有不同，事故發生時之行車視野輔助系統影像如圖 1.9-3。

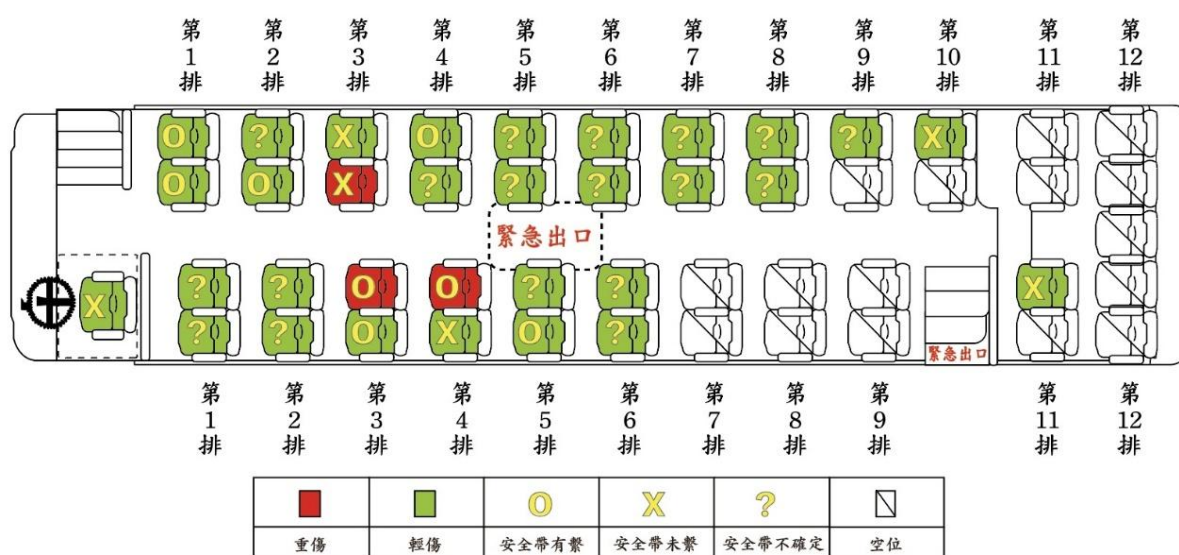
圖 1.11-1 事故車輛之乘員座位、傷勢分布及安全帶使用情形

依據事故駕駛員訪談紀錄，事故車輛設置旅客資訊系統(俗稱跑馬燈)，車輛啟動後自動播放預錄訊息，並未設置影音設備播放安全宣導影片，且事故駕駛員事故當天於桃園機場第一航廈發車後未繫安全帶；有關使用安全帶之宣導，事故駕駛員利用於旅客上車前協助放置行李時，以口頭方式使用中文告知：「上車就座後請繫妥安全帶」；依據事故駕駛員訪談紀錄、受傷乘客訪談紀錄、航警局道路交通事故調查筆錄，以及事故車輛行車視野輔助系統影像紀錄，整理事故車輛受傷乘員座位、傷勢分布及安全帶使用情形如圖 1.11-1。

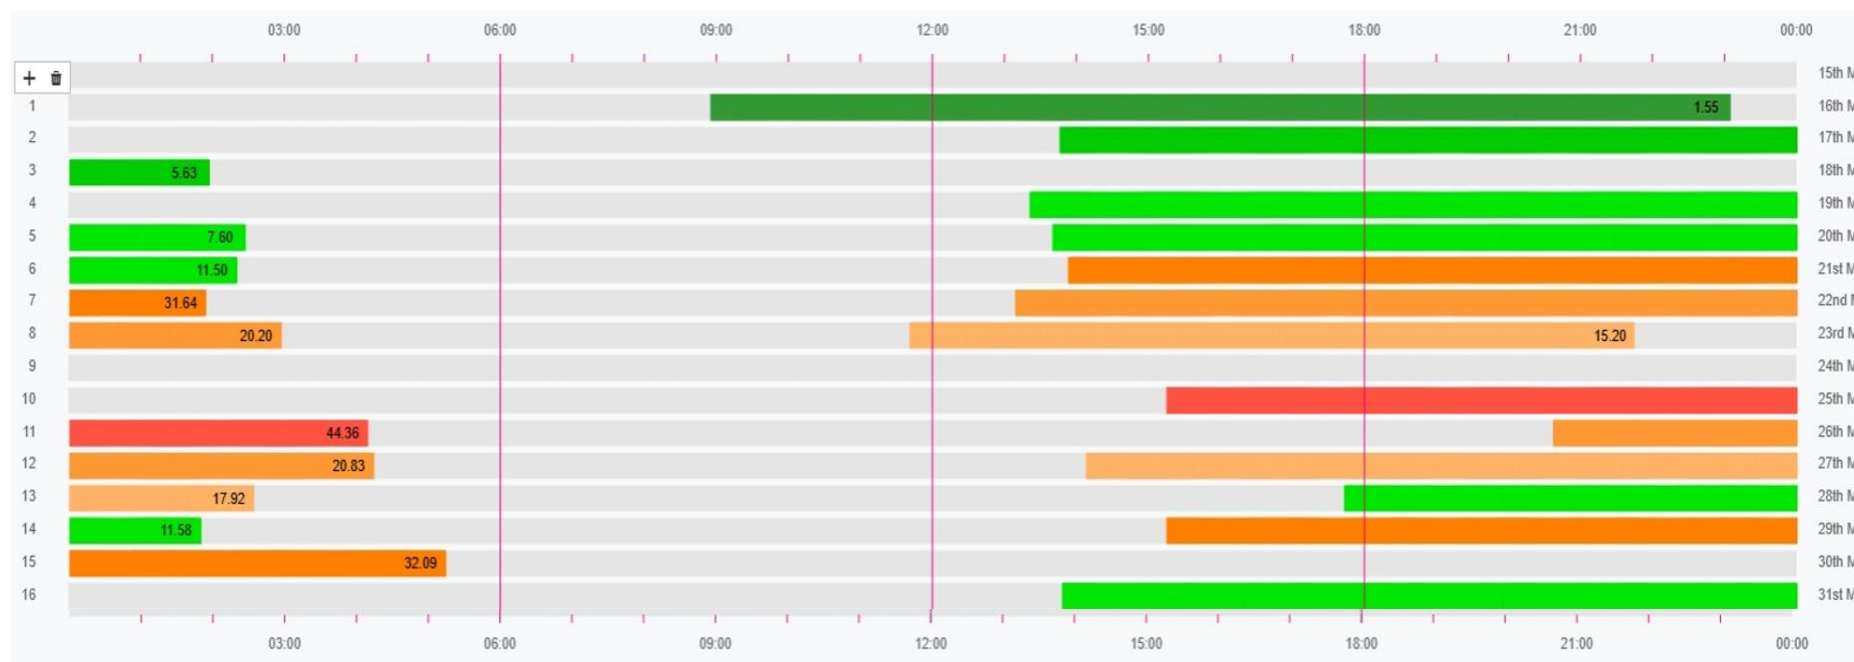
圖 1.13-1 事故駕駛員 3 月 16 日至 31 日班表之疲勞指數評估結果

1. 每日駕車趟數平均 7 趟，每趟平均 62 分鐘；駕車勤務結束時間因各執勤日安排之總趟次與時間而異；另各執勤日每趟休息時間平均 24 分鐘。
2. 3 月 16 日至 31 日事故駕駛員合計執勤 13 日，其中駕車勤務班表產生高度疲勞機會介於 30%至 39%者計 2 日；介於 40%至 49%者計 1 日。
3. 4 月 1 日至 30 日事故駕駛員合計執勤 23 日，其中駕車勤務班表產生高度疲勞機會介於 40%至 49%者計 1 日；介於 50%至 59%者計 2 日。
4. 5 月 1 日至 16 日事故駕駛員合計執勤 11 日，其中駕車勤務班表產生高度疲勞機會介於 9.09%至 24.15%之間。
5. 事故前最後一個執勤日（5 月 14 日）之駕車勤務班表產生高度疲勞機會為 24.15%。

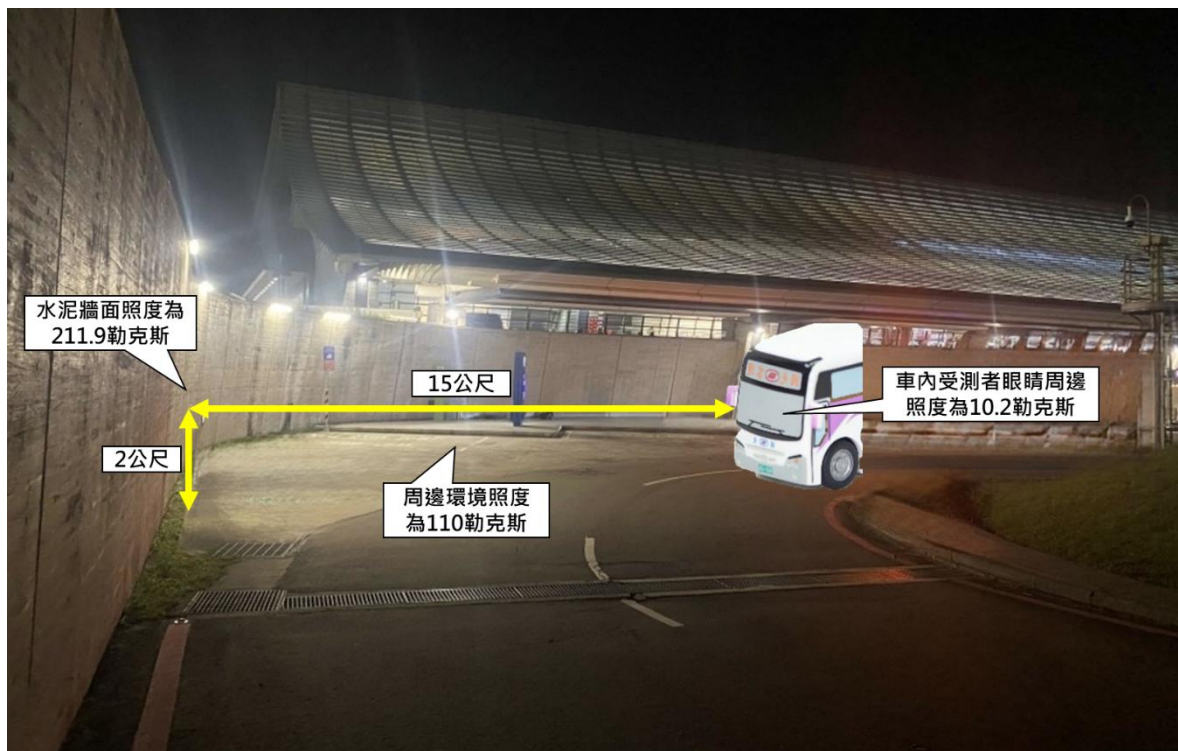
圖 1.13-4 照度測量位置示意圖<sup>20</sup>

1. 車輛位於轉彎處時，車內受測者之眼睛高度與光源方向之垂直照度值為 10.2 勒克斯。依據環境部發布光污染管理指引，針對人工光源的受體室內環境所造成之光侵擾不舒適，其最大垂直照度之光曝露建議值為 25 勒克斯。
2. 牆面照度值為 211.9 勒克斯；巴士站出口轉彎處（距牆面前方 15 公尺）之周邊環境照度值為 110 勒克斯，顯示牆面光源照射至巴士站出口轉彎處，照度約衰減 52%。
3. 主觀評估上，受測者在駕駛座向外直視車道前方牆面，視覺上未感受到環境及牆面燈光照射之不適，可清楚辨別周邊環境<sup>19</sup>。
