# 國家運輸安全調查委員會

## 重大運輸事故 調查報告

第 229 次車新自強號

新和仁隧道正線出軌事故

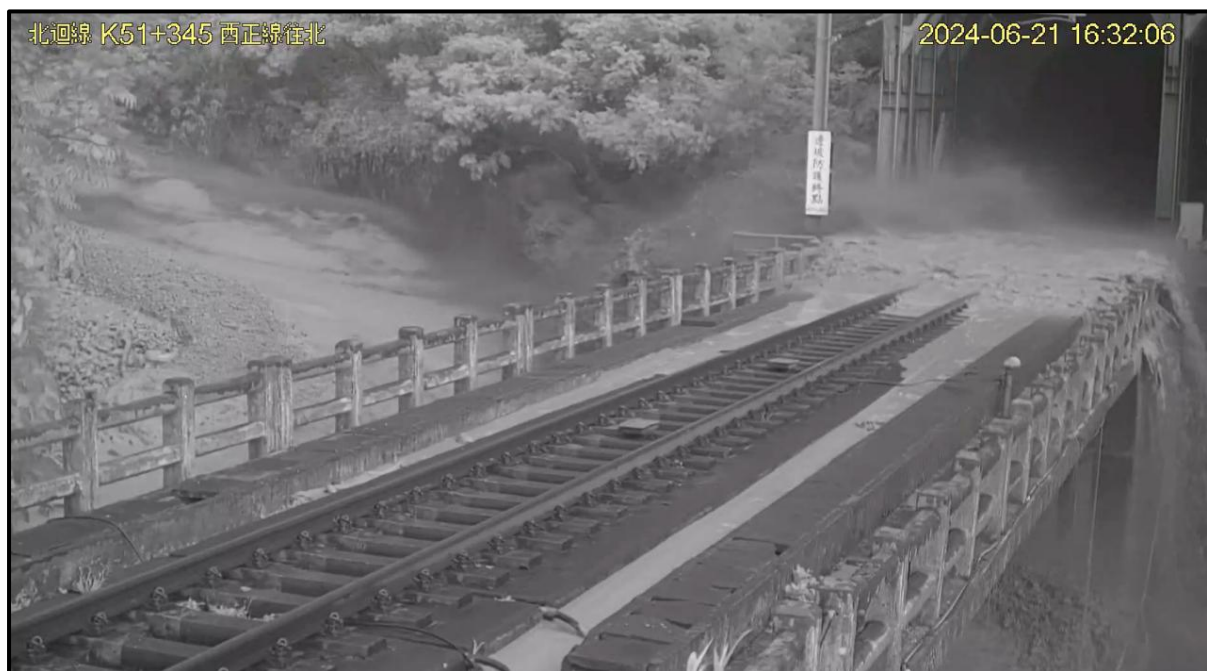
圖 1.1-2 土石流淹沒軌道圖

事故列車於 1630:22<sup>1</sup>時由花蓮縣花蓮站出發。依車前影像紀錄、閉路電視（Close-Circuit Television, CCTV）、列車自動防護系統（Automatic Train Protection, ATP）紀錄、事故現場勘檢情形，1632:06 時北迴線里程 K51+178 至 K51+200 間之軌道遭大清水溪溢流至軌道上之土石流淹沒，1649:54 時，事故列車以時速約 118 公里/小時撞及土石流後車頭抬起，造成第 1 車第 4 軸、第 2 車全 4 個軸、第 9 車第 2 軸出軌及第 1 車主排障器斷裂，另因主風泵損壞導致總風缸壓力下降而觸發列車緊急緊軔，1650:22 時事故列車停車於北迴線里程 K50+696 處（新和仁隧道內）。

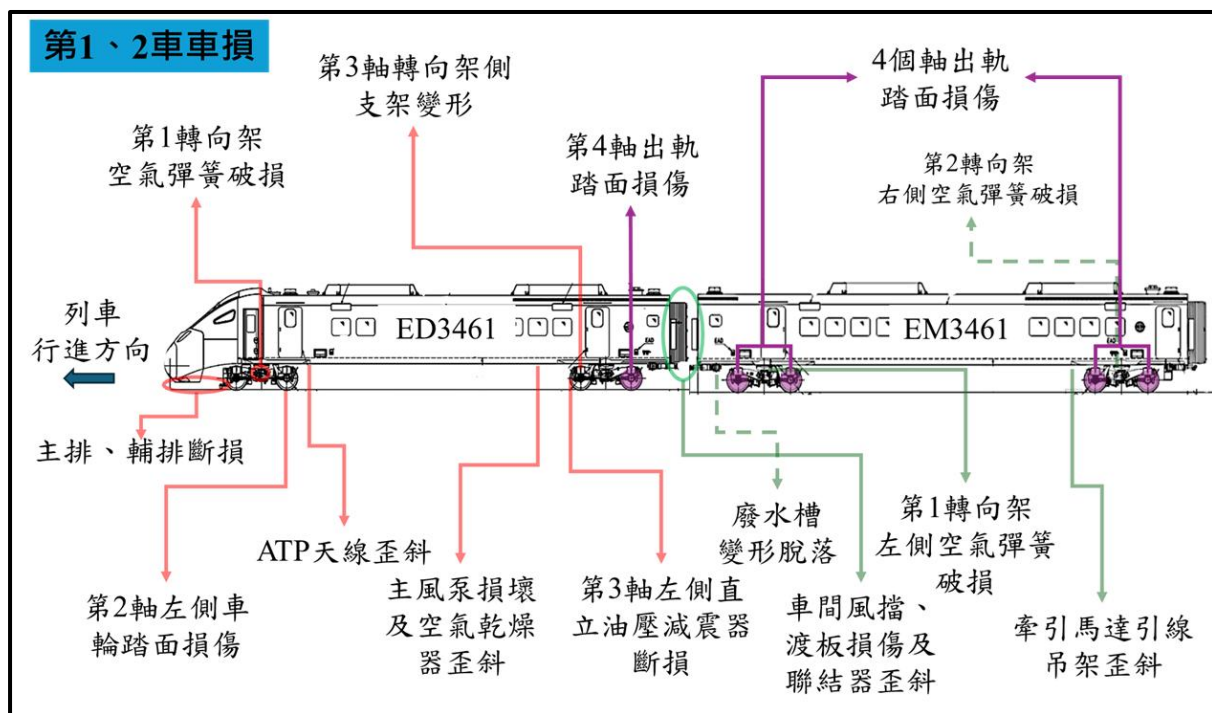
圖 1.3-1 第 1 車、第 2 車之車損情形

事故列車撞及新和仁隧道南口之土石流(里程 K51+178 至 K51+200)，造成行進方向第 1 車 (ED3461) 第 4 軸、第 2 車 (EM3461) 4 個軸及第 9 車 (EM3465) 第 2 軸出軌，並持續滑行至里程 K50+696 處停車。經調查小組實地勘檢後，主要受損項目包括：主(輔)排障器斷損、空氣彈簧破損及主風泵損壞等。第 1 車及第 2 車損害項目及位置如圖 1.3-1、第 9 車損害項目及位置如圖 1.3-2。

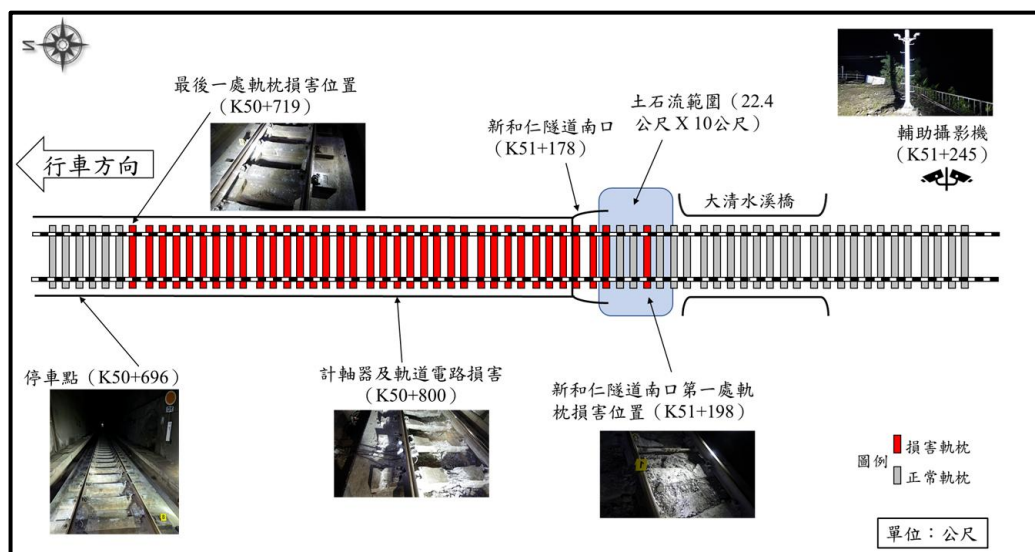
圖 1.3-3 事故路段軌道損害示意圖

事故列車撞及新和仁隧道南口溢流至軌道上之土石流（範圍約長 22.4 公尺、寬 10 公尺）後出軌並持續滑行，造成軌枕、扣件及基座墊片損壞，其中軌枕損壞 719 支（含斷裂 381 支），事故列車最後停於里程約 K50+696 處，事故路段軌道損害如圖 1.3-3。

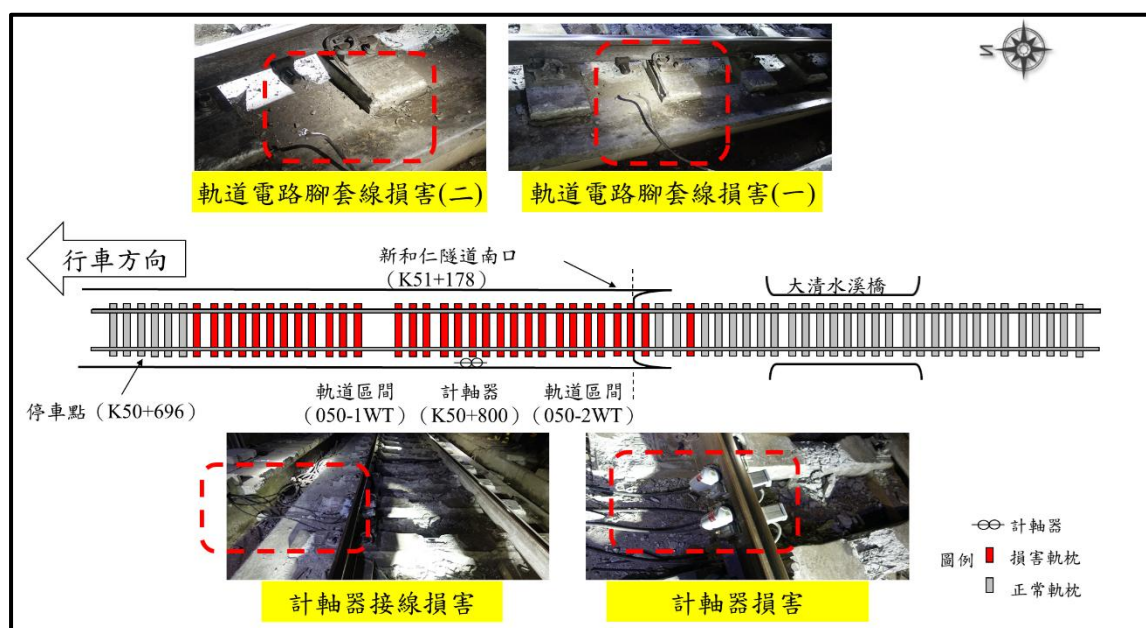
圖 1.3-4 軌道電路腳套線、計軸器及接線之損害

事故路段軌道電路腳套線、計軸器及接線之損害情形如圖 1.3-4。

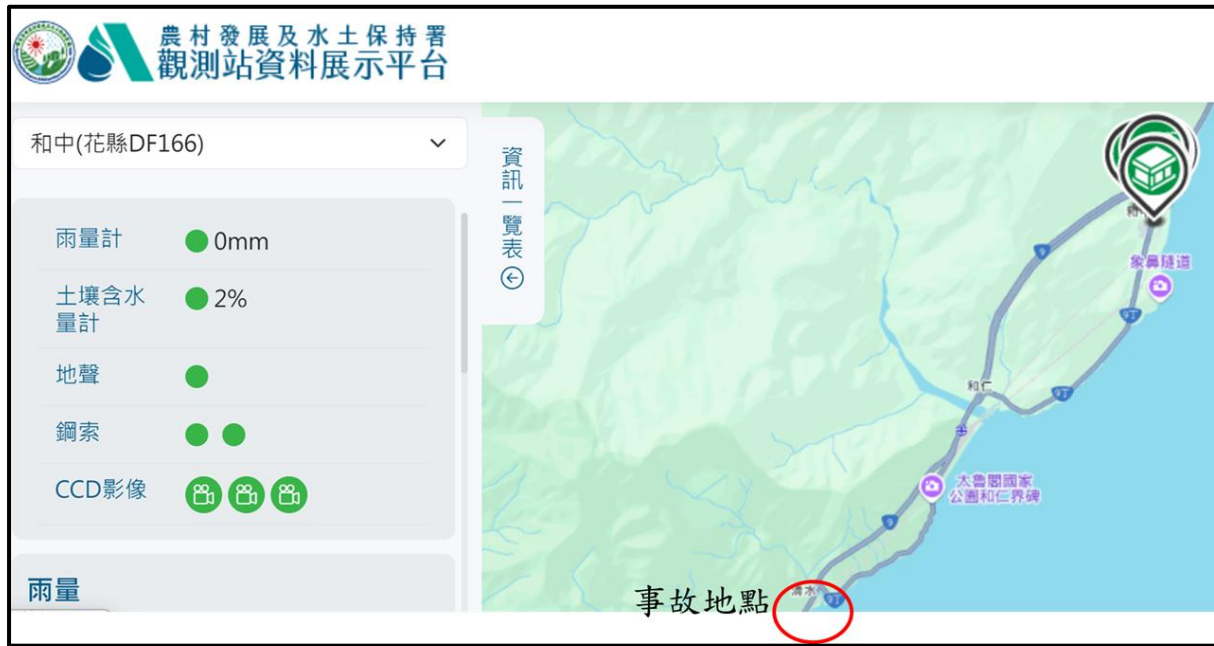
圖 2.1-1 土石流潛勢溪流 DF166 觀測設備示意圖

經本會查詢農村水保署建置觀測資料展示平台資料，以距離事故地點不遠且同屬花蓮縣權管之花縣 DF166 潛勢溪流為例，該點位已設置雨量計、土壤含水量計、地聲、鋼索、即時影像等設施（如圖 2.1-1），以即時關注相關動態訊息，供權責機關進行相關警戒、預警之用，本事故地點距前述觀測點約 8 公里，且位於大清水溪流經過地點，然並未設置監控設施，如：雨量計、土壤含水量計、地聲、鋼索等，因而未能即時掌握土石流發生及動態訊息。

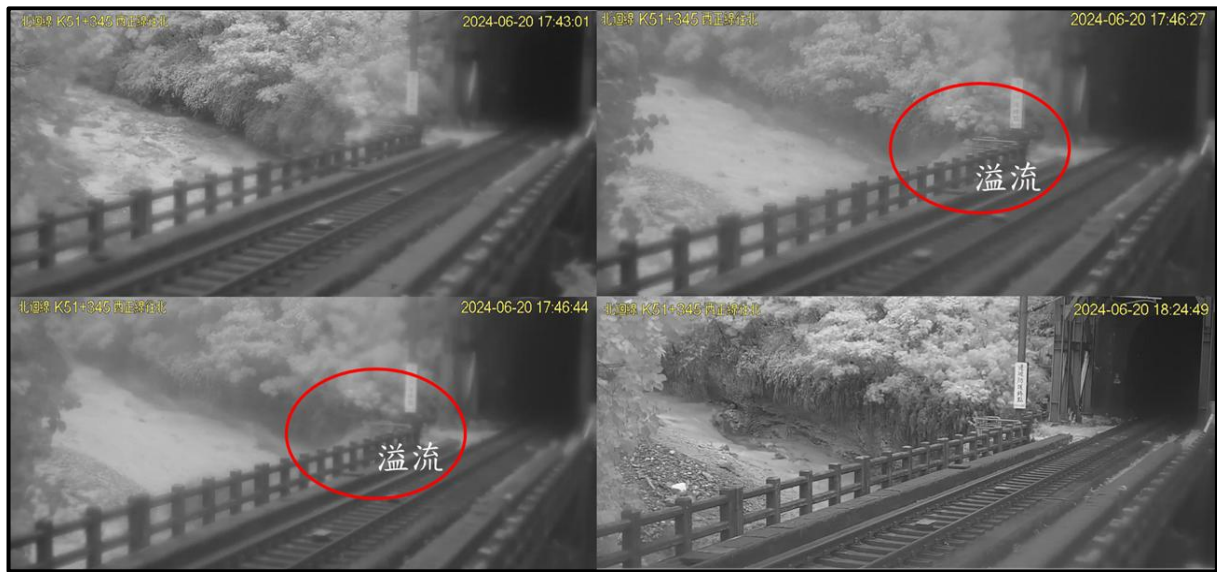
圖 2.1-2 113 年 6 月 20 日大清水溪發生第一次土石流

再者，經比對民國 113 年 6 月 20 日及 21 日事故地點監視器影像發現，自民國 113 年 6 月 20 日約 1743 時起，大清水溪發生第一次土石流，約 3 分鐘後，橋台處發生土石溢流至軌道情形，如圖 2.1-2；1830 時至 6 月 21 日 1620 時，大清水溪右岸（水流方向）之河道已有土石嚴重堆積情形，如圖 2.1-3。6 月 21 日 1630 時，因大清水溪水流受右岸（水流方向）土石堆積之影響，致使大清水溪水流偏向左岸（水流方向）衝擊，並直衝大清水溪橋之橋台，再次發生大量土石溢流至軌道現象，如圖 2.1-4。

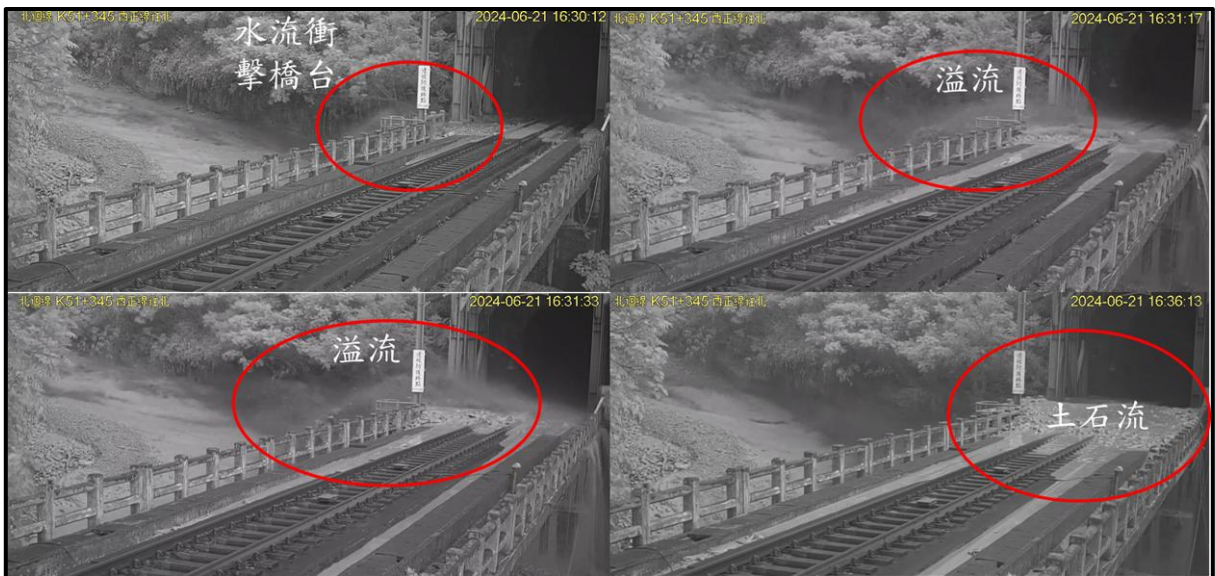
圖 2.1-4 事故前大清水溪橋之溢流情形

大清水溪潛勢溪流公開已超過 20 年，且事故地點所屬北迴線屬農村水保署發布大清水溪潛勢溪流影響範圍，臺鐵公司對事故地點之潛勢溪流，並未訂定完整之動態資訊獲取及應變預警機制，臺鐵公司第一線工務人員只能運用車巡作業檢視路線養護狀況時，以目視檢視跨河橋梁水位高度等方式，判斷潛勢溪流之狀態，無法即時掌握土石流潛勢動態資訊，亦使運轉於該路段之列車面臨土石流可能入侵軌道之風險。

1. 依農業部農村發展及水土保持署發布土石流潛勢溪流及大規模崩塌潛勢區影響範圍之清單，建立土石流潛勢溪流觀測、預警、應變之標準作業程序。
2. 重新檢視鐵路橋梁檢測作業手冊之規定，於橋梁檢測後(含定期檢測、防汛檢測、特別檢測)發現河道淤積、異常等情形，應建立安全評估與改善追蹤機制。
3. 重新檢視修訂預警系統之訓練教材及說明，明確區分具告警功能及未具告警功能設備之差異。
4. 重新檢視 EMU3000 型列車訓練教材，特別著重於 EMU3000 型列車與既有車型之設備功能的差異訓練。

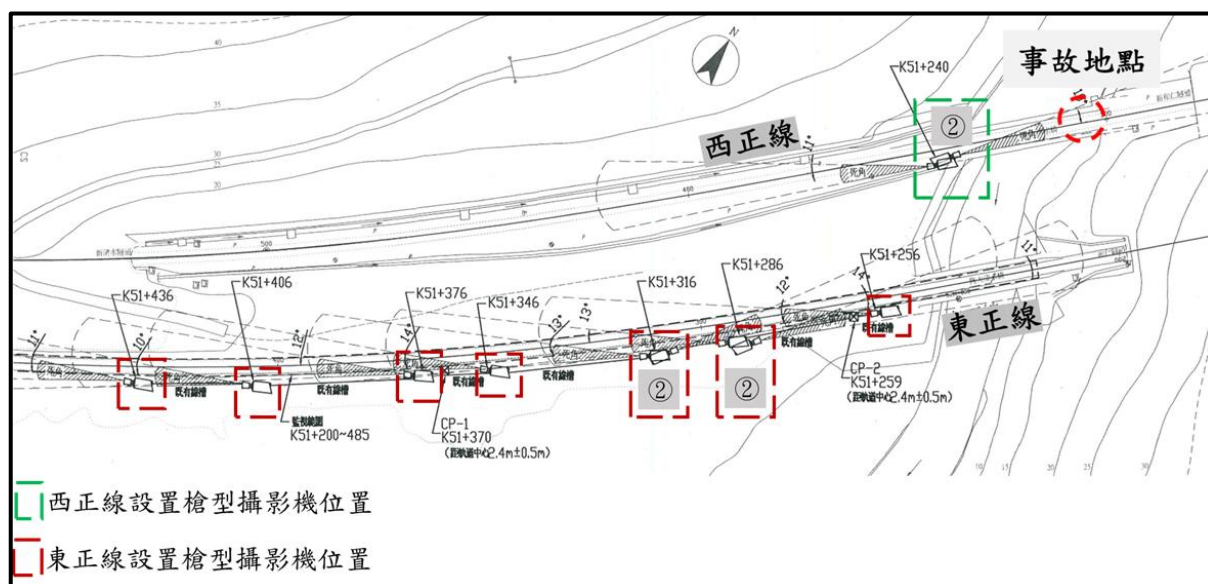
圖 2.3-1 K51+170~K51+500 槍型攝影機設置位置

依 1.11.6 節訪談資料，K51 預警系統僅有東正線之攝影機具有 AI 辨識暨預警功能，因此可從東正線實際路段上設置有外物入侵 (S 型) 告警燈、每 25 公尺設置槍型攝影機、控制箱<sup>12</sup> (Control Panel) 等設備，以達預警功能。西正線設置槍型攝影機並無預警功能，僅為輔助監視落石或大清水溪水位高度，因此無設置外物入侵 S 型告警燈、控制箱等設備。

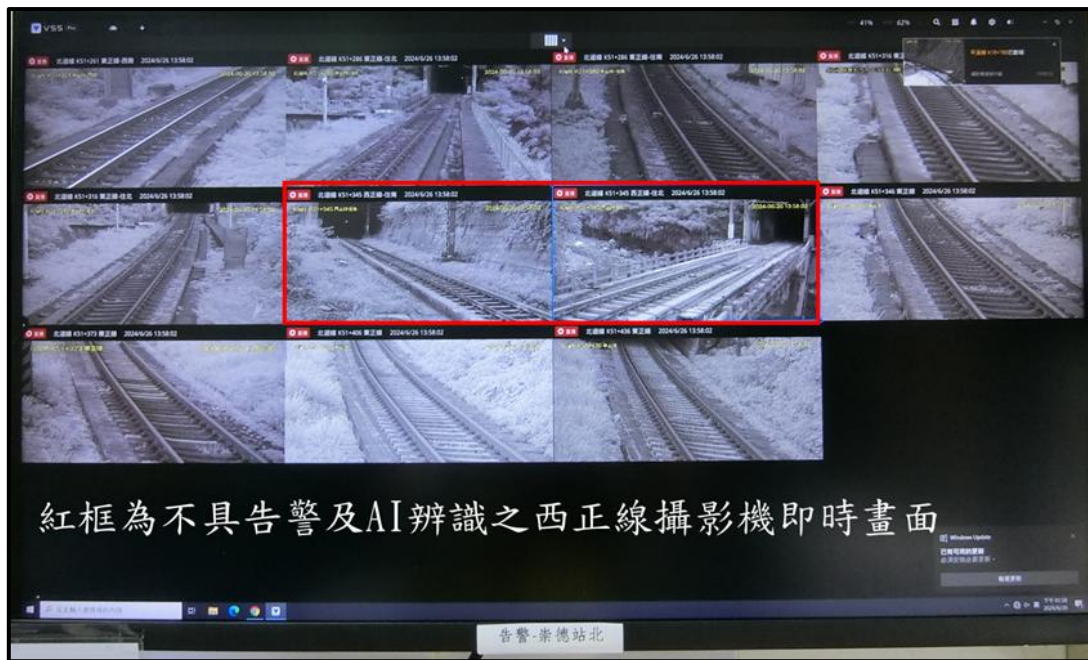
圖 2.3-2 邊坡預警系統 K51 處之即時監視畫面

依 1.9.4 節，臺鐵公司花蓮工務段值班室內配有 2 個即時監看螢幕，分別固定監看北迴線崇德站至和仁站間 K48+500~K48+650 計 12 個 CCTV 畫面及 K51+200~K51+485 計 11 個 CCTV 畫面。經本會現場檢視 CCTV 畫面，其中鄰近事故地點 K51 西正線攝影機畫面顯示方式，與具告警功能之東正線攝影機畫面顯示方式相同，如圖 2.3-2，監看人員無法得知西正線之監控不具有 AI 辨識及告警功能。

臺鐵公司花蓮工務段為讓監控人員熟悉告警系統操作及處置程序，於值班室內張貼說明文件，包括：「交通部臺灣鐵路管理局外物入侵告警系統啟動暨解除辦法」、告警系統啟動暨解除處置步驟流程圖、值班人員教學影片 QR code 連結等。惟針對西正線設置之攝影機無主動預警功能，僅能輔助監視大清水溪水位，值班室內未有相關說明告知監控人員，亦無監控大清水溪水情之標準作業流程，或水情通報標準及處置作為等資訊供人員遵守，導致監控人員未能主動監控大清水溪水情，無法即時發現土石流已溢流至事故路段軌道上。

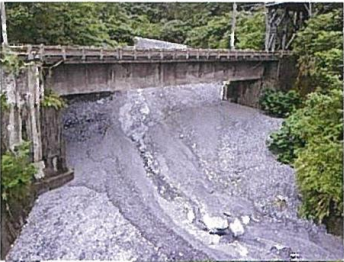
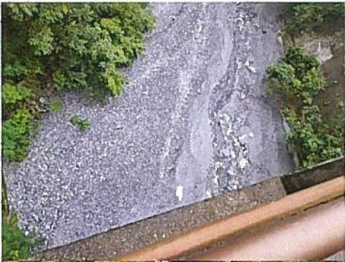
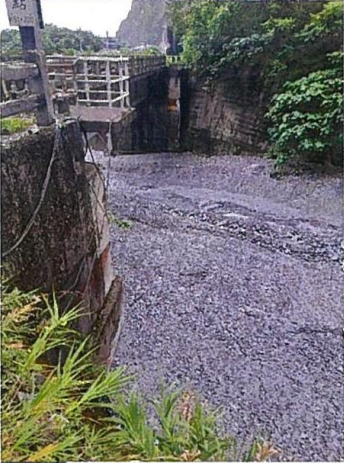
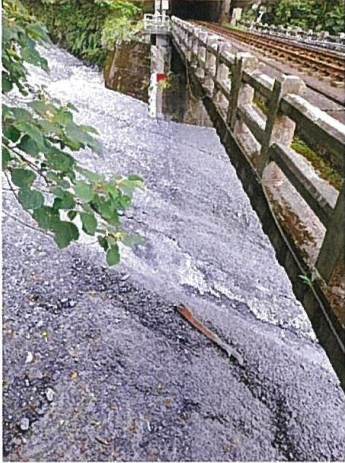
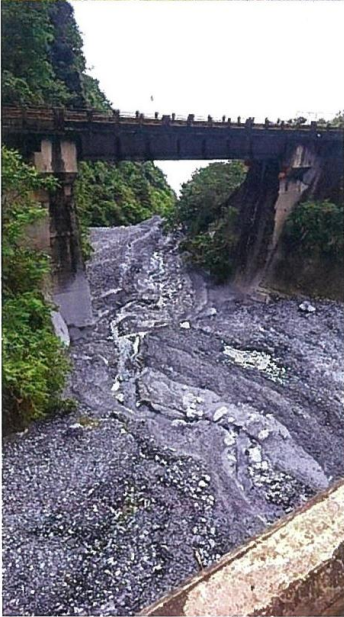
| 照片標題 | 河道淤積 | | |
| 劣化類型 | 河道變遷 | | |
| 備註 | 河道淤積 | | |
