# 國家運輸安全調查委員會

## 重大運輸事故 事實資料報告

1140216 龍泰遊覽車新港鄉縣道 159 線往北  
追撞事故

報告編號：TTSB-HFR-25-08-001

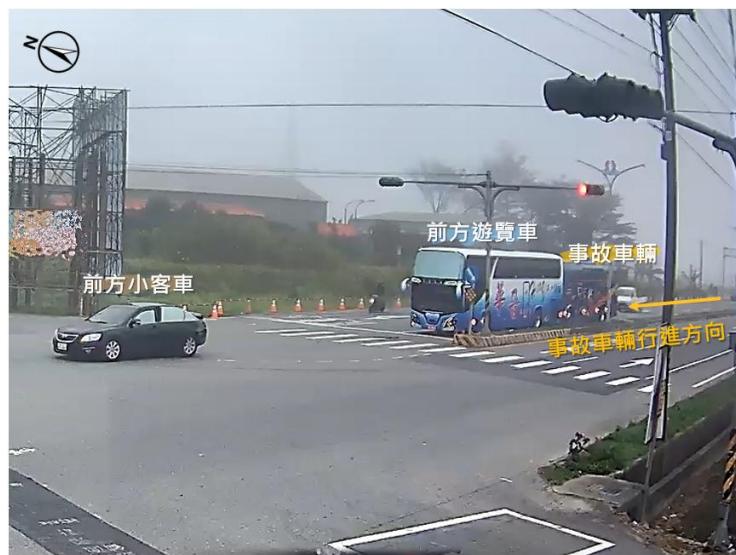
圖 1.1-2 事故現場照片

事故發生前，事故車輛跟隨屬同一進香團之前方遊覽車行駛於縣道 159 線，行駛過程中事故駕駛員與隨團服務人員持續交談。0754:43 時，因紅燈前方小客車停等事故路口前，跟隨之前方遊覽車亦逐漸降速，事故駕駛員分別於 0754:43.8 時及 0754:45.7 時撥動方向盤右下側之油壓減速器微調減速，0754:47 時，事故車輛持續前進，約以時速 62.3 公里/小時<sup>2</sup>追撞前方遊覽車之車尾，使前方遊覽車再往前推撞前方小客車，事故現場如圖 1.1-2。

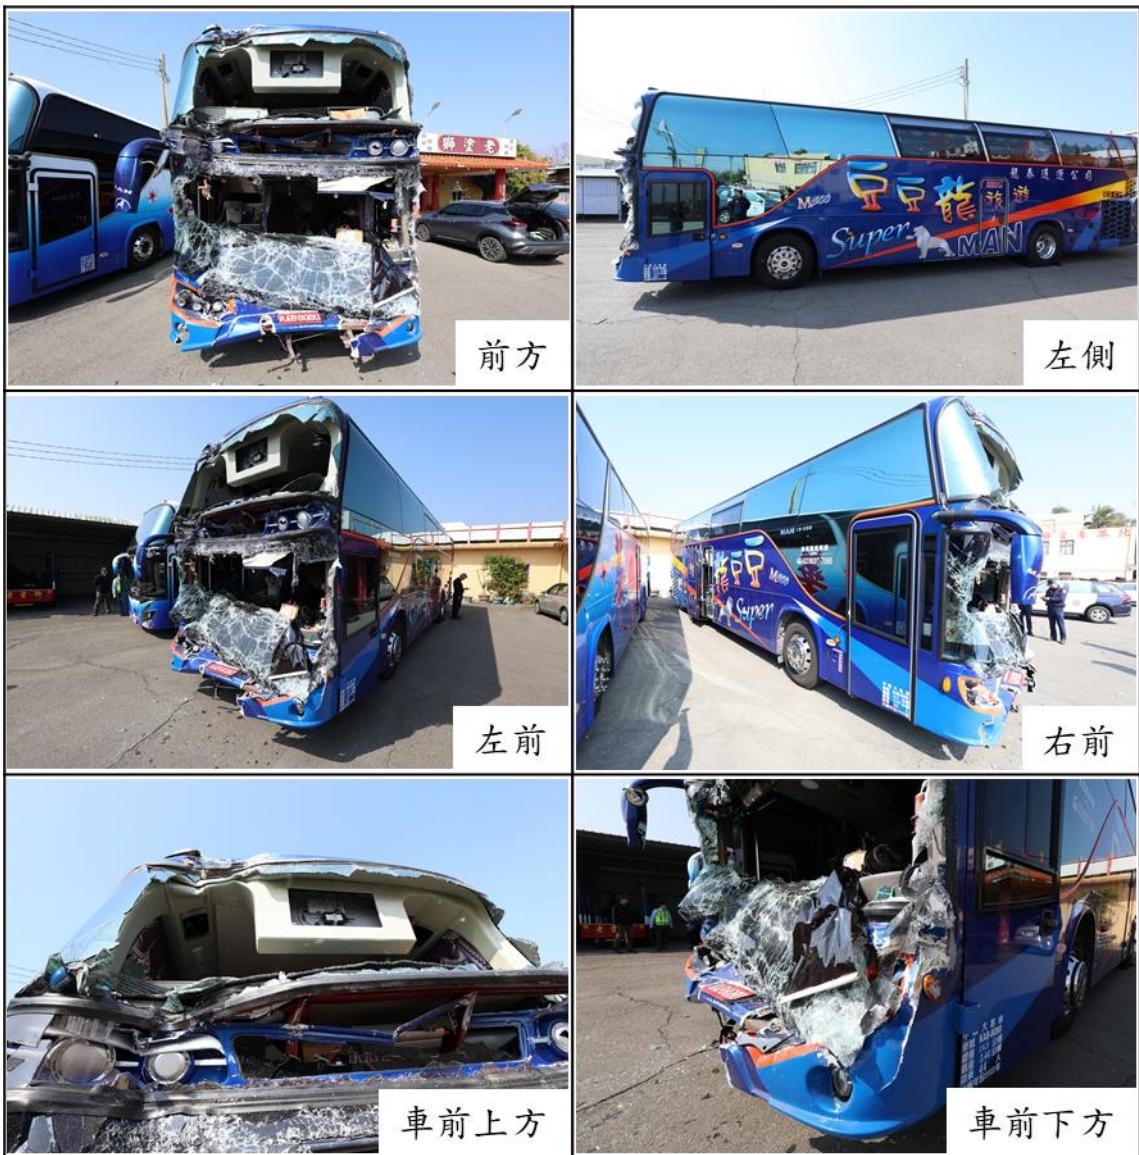
圖 1.3-2 事故車輛外部損害情況

事故車輛主要受損區域為車體前方，事故造成左側後照鏡斷裂，車前擋風玻璃破裂，兩側窗戶完好無損，但車前結構皆有嚴重受壓變形情形，外部損害情況詳圖 1.3-2。

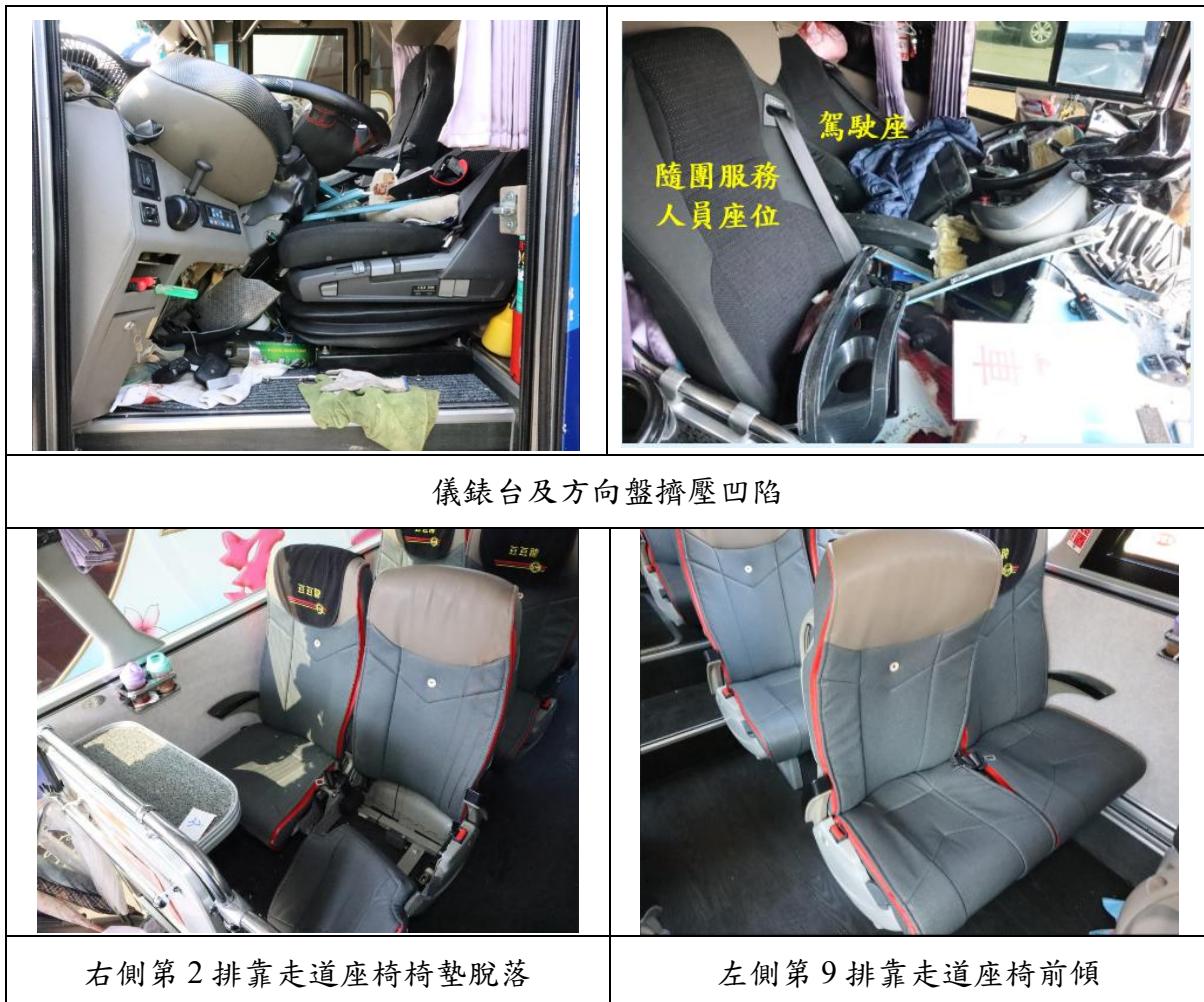
圖 1.3-3 事故車輛座椅損害情形

事故車輛因撞擊導致儀錶台及方向盤擠壓凹陷，駕駛座椅椅背亦有明顯後傾情形，如圖 1.3-3；乘客座椅除右側第 2 排靠走道座椅椅墊脫落、左側第 9 排靠走道座椅椅背前傾外，其餘均正常。另碎玻璃散布於第 1 排至第 5 排座位與地板區域。

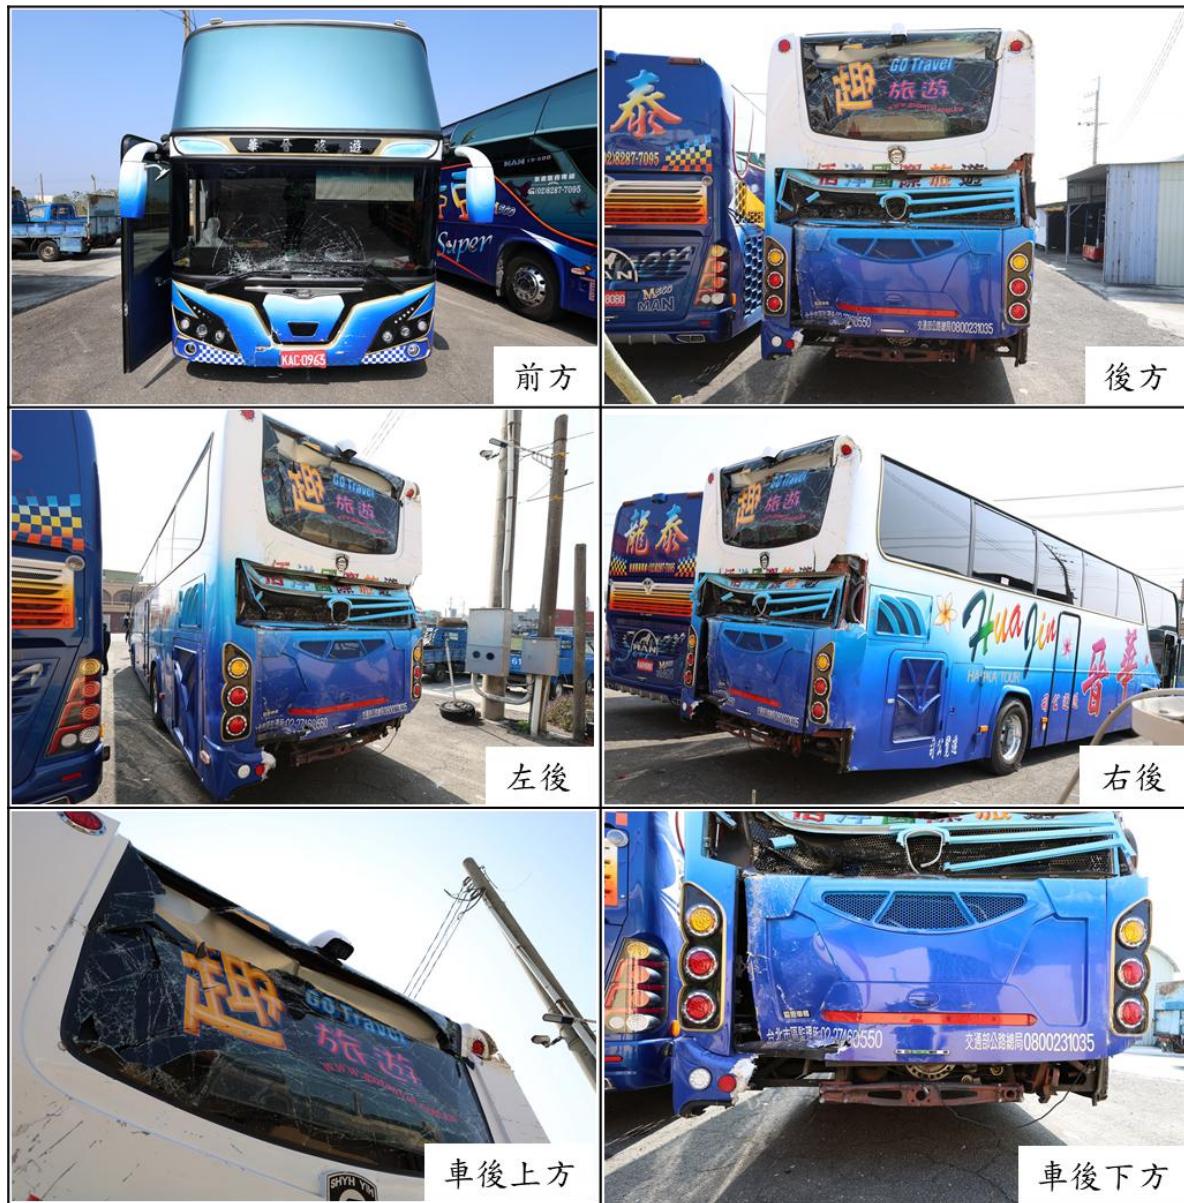
圖 1.4-1 前方遊覽車受損情形

前方遊覽車主要受損區域為車身後方及前方，其車後方骨架凹陷及蒙皮破裂、車後上方玻璃亦碎裂；另車前下方之蒙皮亦有破裂、並造成下層之擋風玻璃碎裂，前方遊覽車之受損情形詳圖 1.4-1。

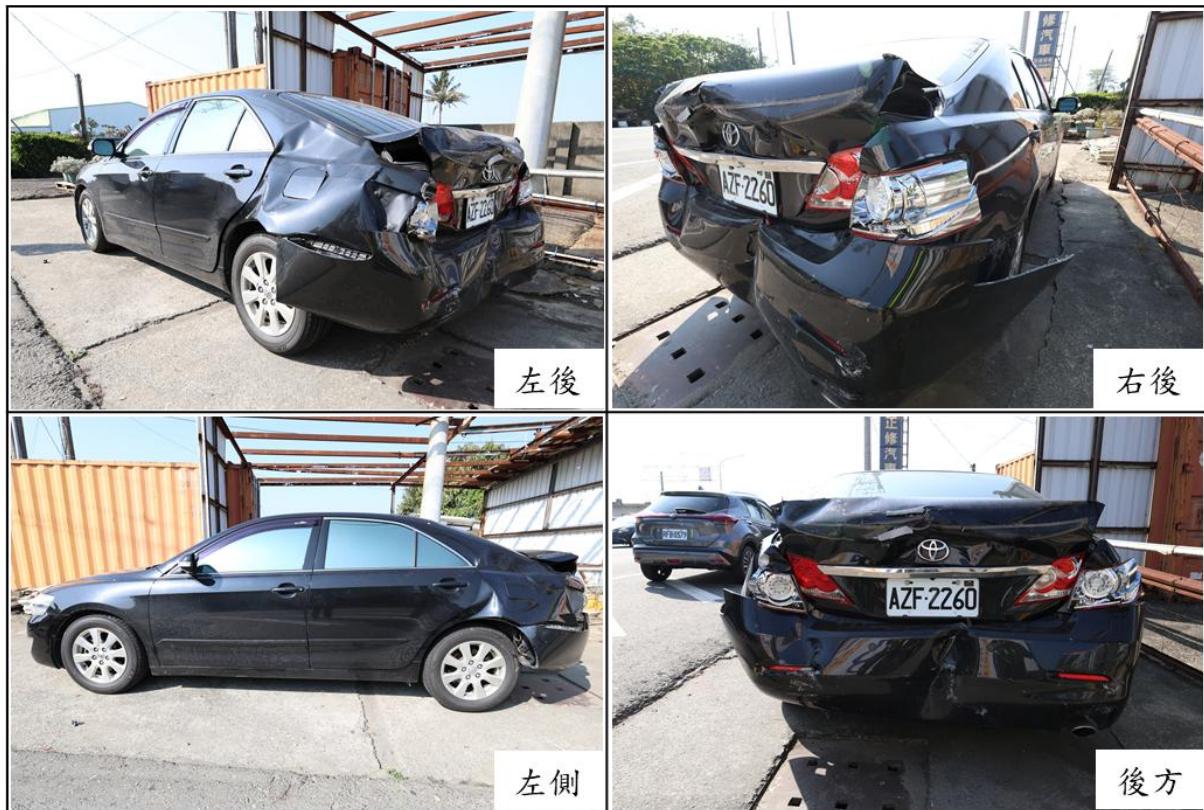
圖 1.4-2 前方小客車受損情形

前方小客車主要受損區域為車身後方，其車後方行李箱及保險桿之板金凹陷、左側C柱及後葉子板凹陷，前方小客車之受損情形詳圖 1.4-2。

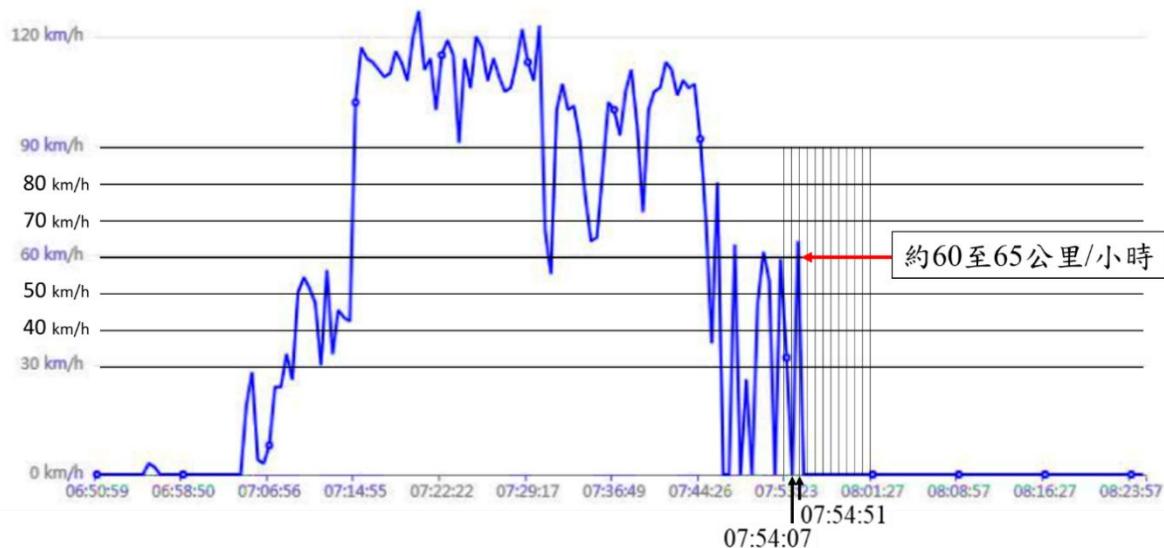
圖 1.9-2 事故車輛數位行車紀錄器資料

製（共 11 格），推估事故車輛於 0754:47 時（約圖中第 2 刻度之左方）撞擊前方遊覽車之車速約為 60 至 65 公里/小時<sup>16</sup>，事故車輛行車紀錄器資料如圖 1.9-2 所示。

<sup>16</sup> 依據行車視野輔助系統之影像，事故車輛撞擊前事故駕駛員曾有緊急煞車之作為，而行車紀錄器匯出之圖表因刻度過小導致可能存在車速誤差。

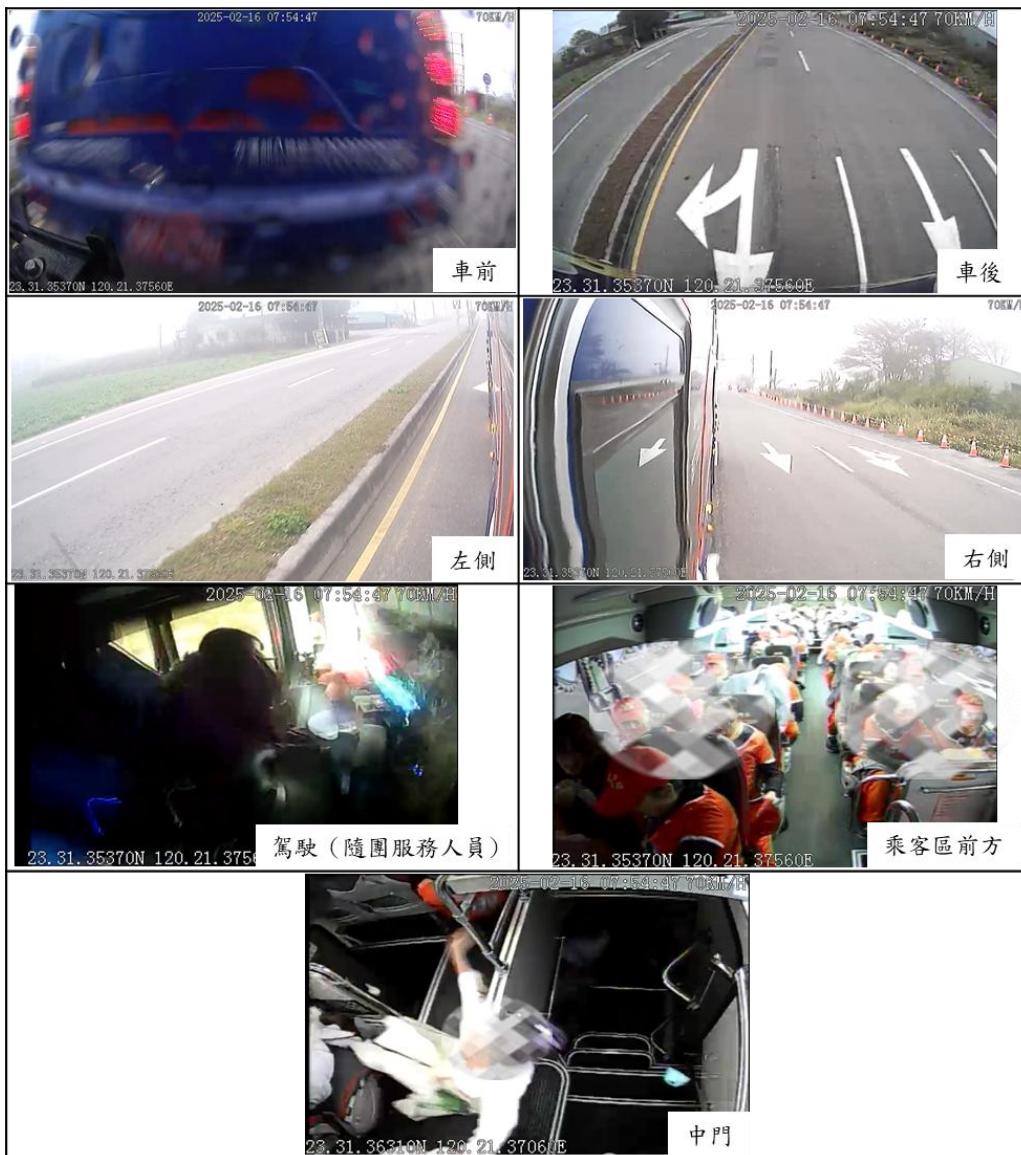
圖 1.9-3 事故發生時之行車視野輔助系統影像

調查小組於事故後取得事故車輛之行車視野輔助系統硬碟，並透過行車視野輔助系統廠商之影像解讀軟體進行影像下載。該車之行車視野輔助系統共有 7 個鏡頭，分別為車輛左側、右側、駕駛及副駕駛座、車輛前方、乘客區域前段、乘客區域後段及車輛後方影像，畫面時間已依據 GPS 進行調整，由於影像畫面之時速與數位行車紀錄器略有不同，因此車速資料仍以 GPS 資料為準，事故發生時<sup>17</sup>之行車視野輔助系統影像如圖 1.9-3。

<sup>17</sup> 部分鏡頭之畫面因撞擊後隨即斷路，故未能記錄到事故當下之影像，因此部分影像僅擷取事故前最後 1 個畫格之畫面。

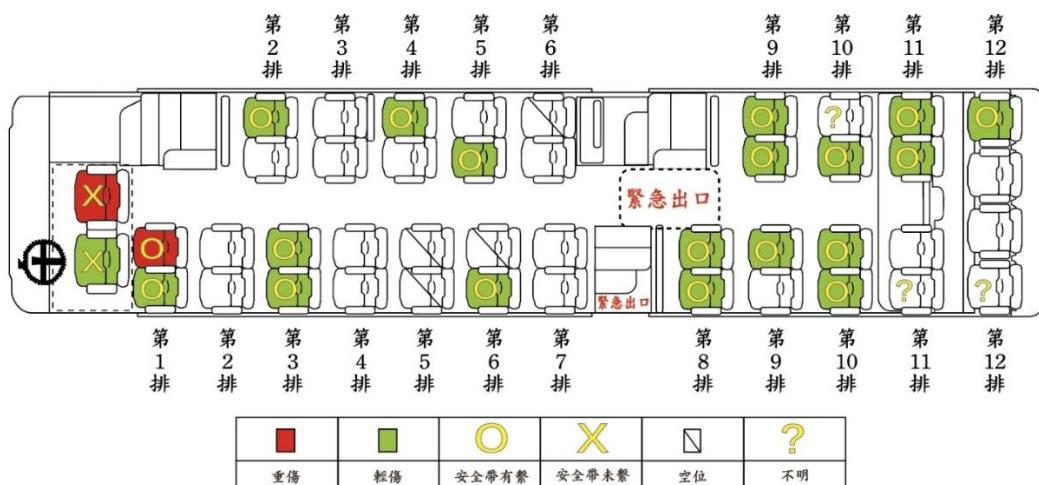
圖 1.11-1 事故車輛之乘員座位、傷勢分布及安全帶使用情形

依據事故駕駛員訪談紀錄、受傷乘客訪談紀錄及事故車輛行車視野輔助系統影像紀錄，整理事故車輛受傷乘員座位、傷勢分布及安全帶使用情形<sup>18</sup>如圖 1.11-1。

<sup>18</sup> 事故駕駛員、隨團服務人員於訪談時皆表示均有繫安全帶，經檢視行車視野輔助系統影像紀錄，確認事故發生當時駕駛員及隨團服務人員均未繫安全帶；事故車輛 21 名乘客受傷，其中 2 名乘客拒絕訪談，無法得知其座位及安全帶使用情形，其餘 19 名受傷乘客均表示有繫安全帶。
