# 重大鐵道事故調查初步報告

## RAILWAY OCCURRENCE PRELIMINARY REPORT

| 標題簡述<br>Headline | 1140924 臺鐵第 423 次車新自強號山里站至鹿野站間正線出軌事故<br>TRC's Train No.423 derailed between Shanli Station and Luye Station | | |
| 報告檔案編號<br>State file number | RO-PR-25-09-001 | 報告機關<br>Reporting org | 國家運輸安全調查委員會<br>Taiwan Transportation Safety Board (TTSB) |

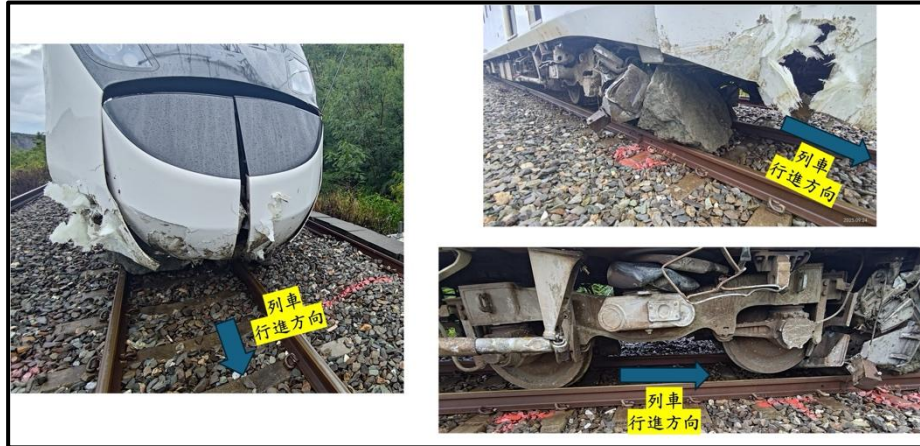
圖 1 列車損害

民國 114 年 9 月 24 日國營臺灣鐵路股份有限公司（以下稱臺鐵公司）第 423 次新自強號列車（以下稱事故列車）由高雄市新左營站出發開往新北市樹林站，行經臺東縣山里站至鹿野站間撞及侵入軌道上之邊坡落石，導致第 1 車第 1 軸及第 2 軸之車輪出軌（如圖 1）。本次事故無人員傷亡。

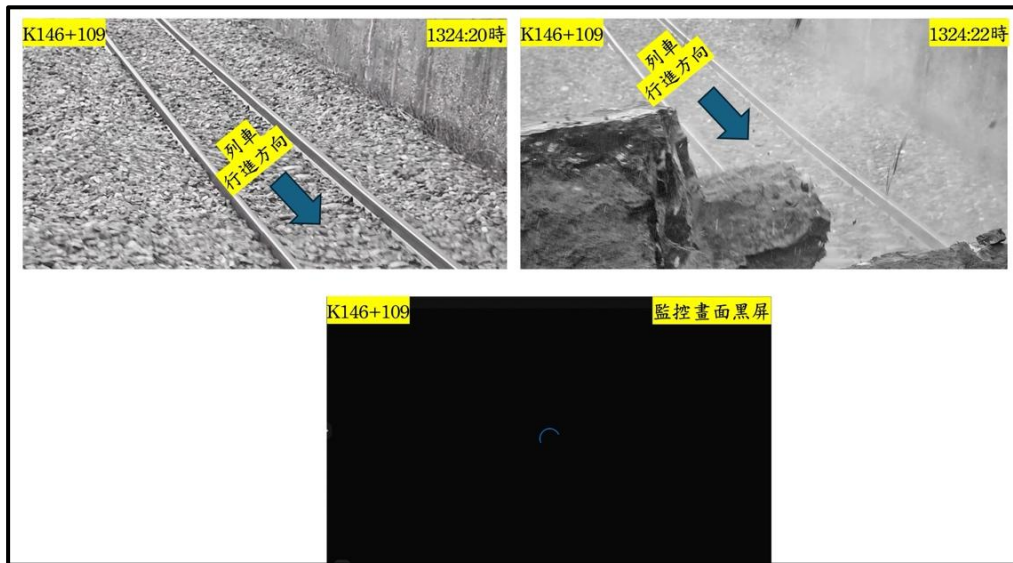
圖 2 臺東線 K146+109 監控畫面

事故當日 1324:22 時，落石入侵軌道區（臺東線 K146+109）壓斷外物入侵告警系統纜線，使相關監控畫面出現黑屏（如圖 2），列車防護無線電未發送及外物入侵告警燈亦未啟動（如圖 3），致相關人員未收到告警，司機員發現落石後操作緊急緊軔，列車於 1332:44 時以 89 公里/時速度撞及入侵軌道區的落石，造成列車出軌及受損。
