列車慢速出軌事故調查與 Simpack模擬軟體應用實務

報告人：陳建州

民國114年12月4日

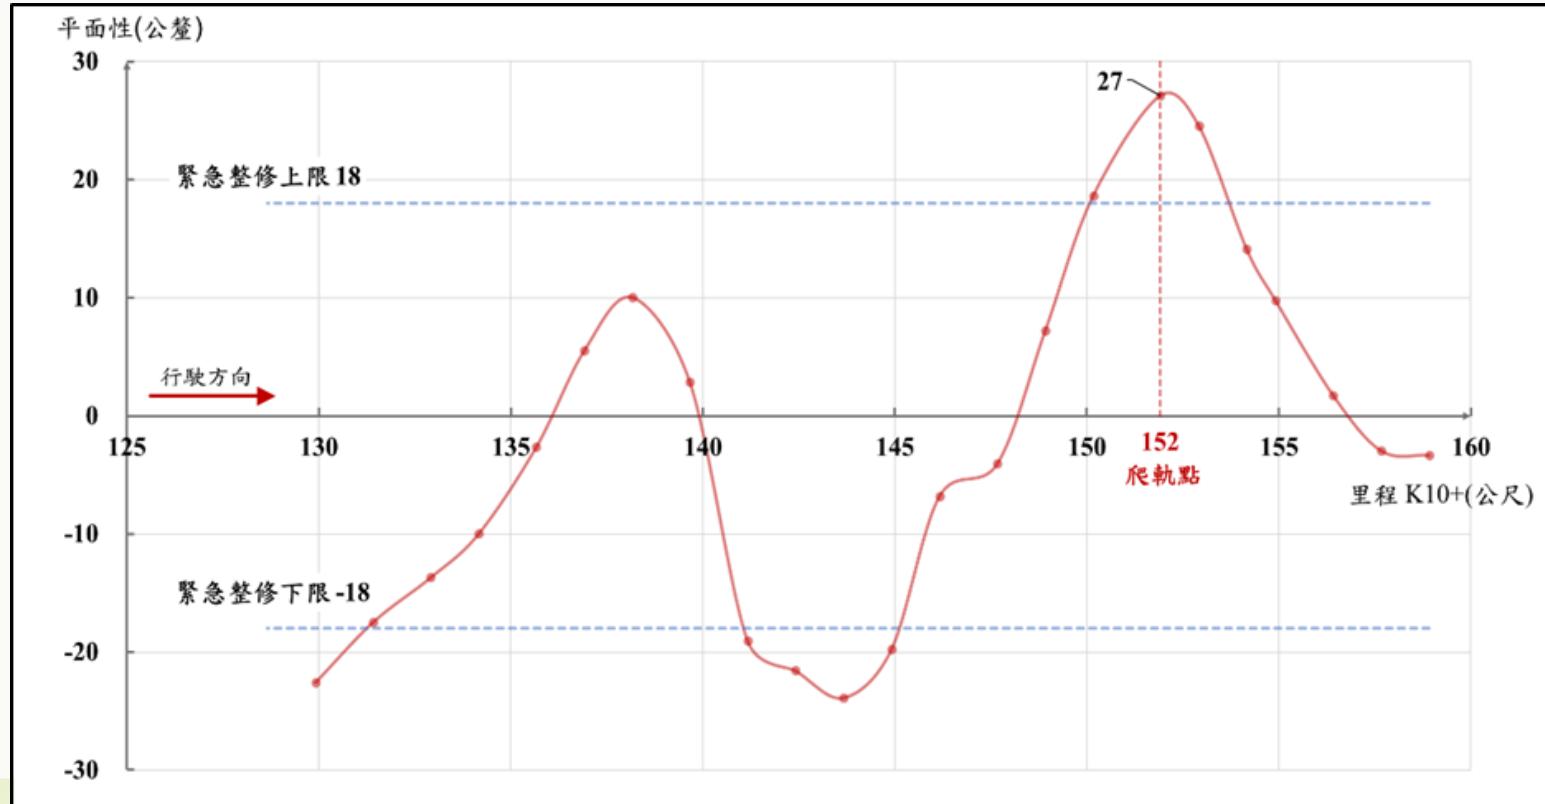
靜態平面性

- DR1032運行於事故路段時，受到**空氣彈簧水平閥異常**的影響，第1轉向架右側車輪的垂直力顯著減少。另受事故路段**軌道平面性不整**的影響，DR1032第1轉向架右側車輪的垂直力顯著減少，甚至可能使車輪踏面未能接觸到鋼軌踏面，且該路段應設置而**未設置防脫護軌**。DR1032運行於事故路段時，**最低脫軌係數臨界值低於國際規範**，致DR1032第1轉向架右側車輪於K10+152爬上鋼軌，向行車方向的右側出軌。

1. 評估將輪重納入為車輛檢修指標並建立**輪重管理機制**。
2. 強化平溪支線路線**排水功能**。
3. 訂定軌道逾緊急整修標準值之**整修時限**並強化**完工檢查方式**。
4. 檢討**軌道磨耗檢查方式**，以符合法規要求。

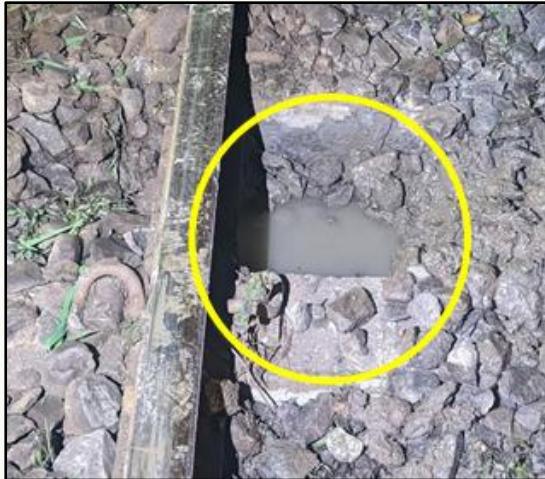
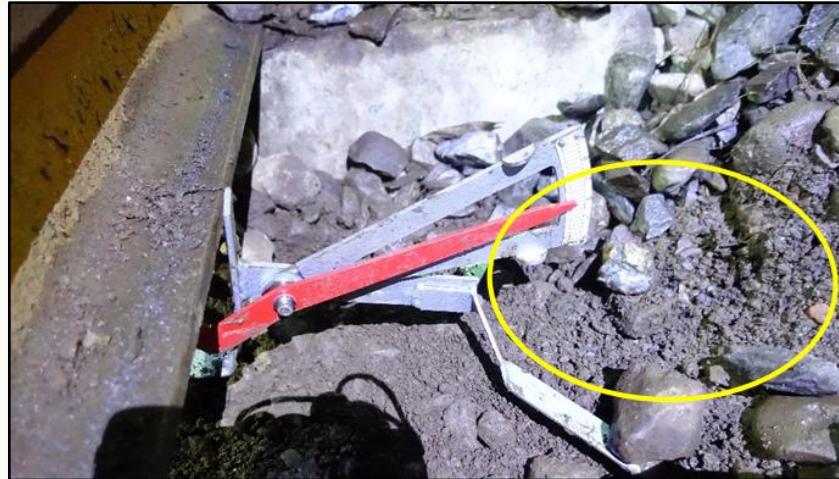
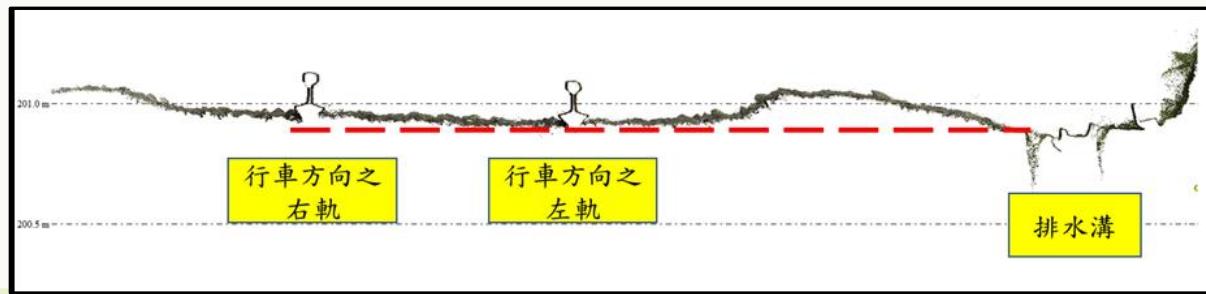
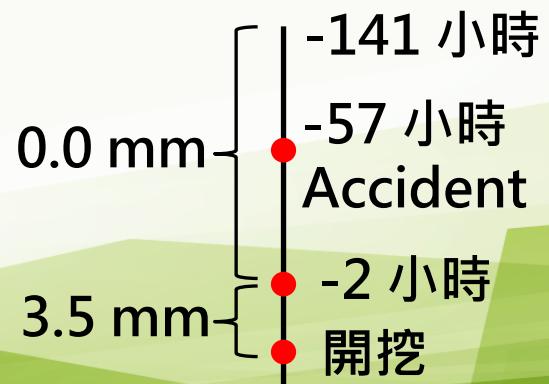
道碴

4. 事故路段雖設有排水溝，但排水功能可能無法正常發揮，致道碴在多日無降雨後仍有積水；積水混合泥沙除阻礙排水功能，進一步使道碴阻力及支撐強度下降，造成軌道幾何不整的狀況。
5. 臺鐵公司對現行軌道從甲種檢查至路線巡查皆無法檢測鋼軌斷面積減少率，導致有缺陷的鋼軌無法立即檢出並改善，且法規無鋼軌頂磨耗的相關標準。
6. 現行交通部鐵道局對平溪支線的軌道養護情形進行定期檢查及臨時檢查之頻率，未能及早發現平溪支線為高風險路段，並立即要求臺鐵公司改善。

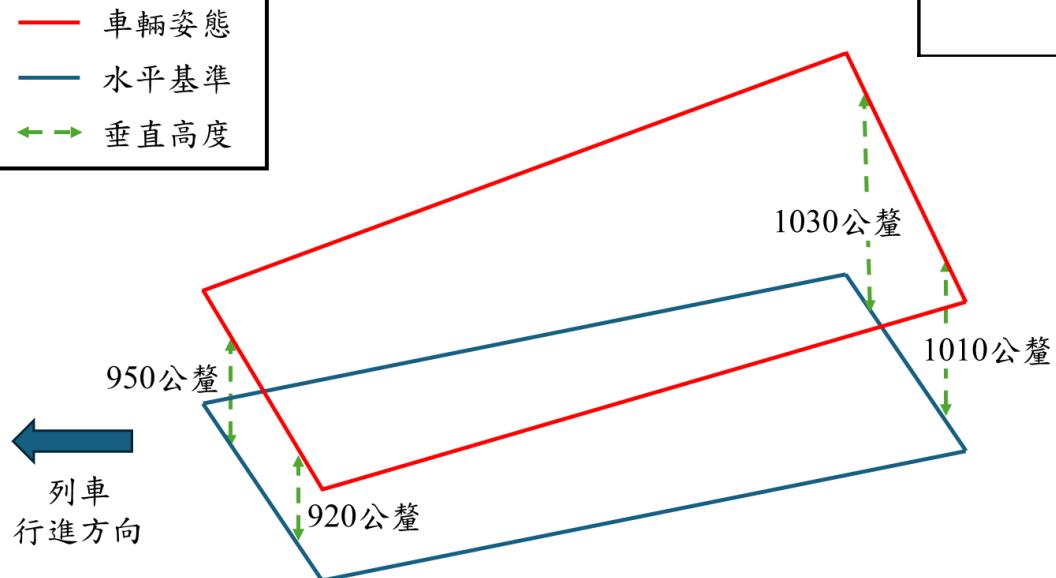
車輛水平

車號	位置	垂直高度	左右水平差	對角水平差
DR1032	# 1	920 公釐	$ #1 - #2 $ 30 公釐	$ #1 - #3 $ 110 公釐
	# 2	950 公釐		
	# 3	1,030 公釐	$ #3 - #4 $ 20 公釐	$ #2 - #4 $ 60 公釐
	# 4	1,010 公釐

<10公釐 <20公釐

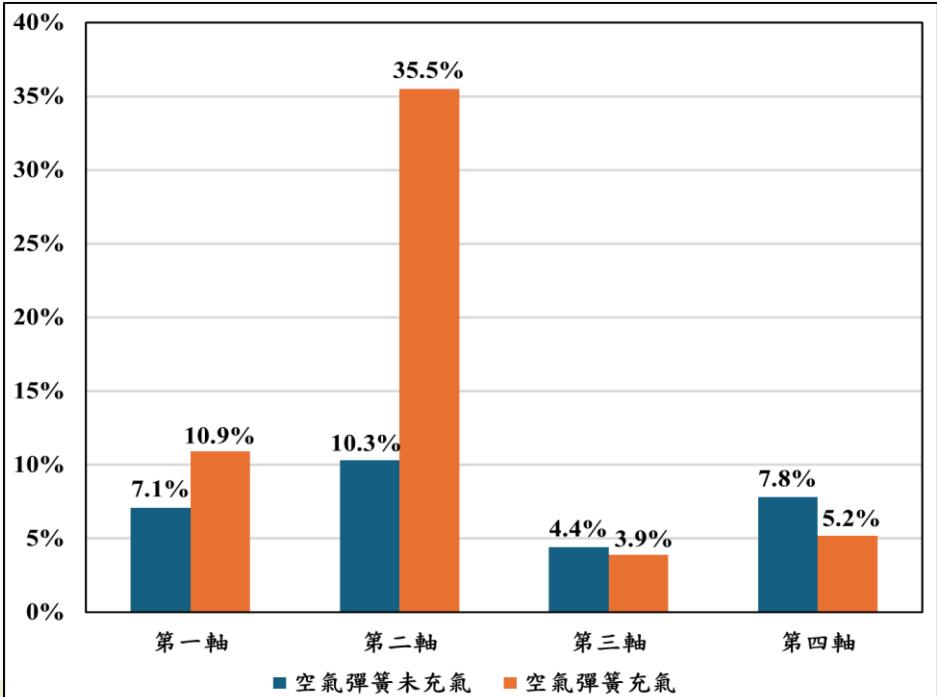
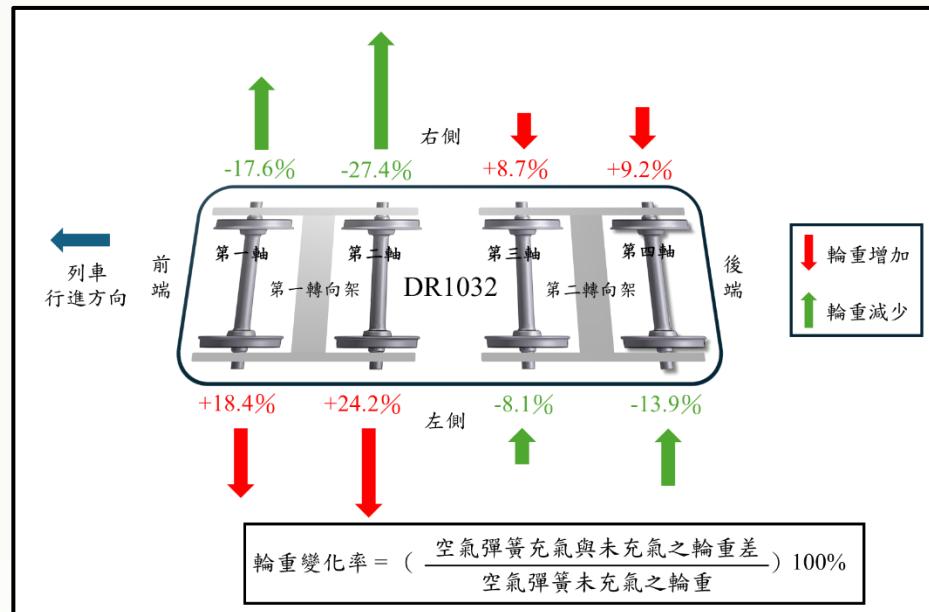
輪重

1. 「1067mm軌距軌道養護檢查規範」中對防脫護軌的鋪設條件有不同的定義，加上臺鐵公司對防脫護軌的設置條件的認知不同，導致事故路段未設置防脫護軌，增加車輪爬上鋼軌的風險。
2. 臺鐵公司現有設備即可測得輪重，但卻未有輪重管理之相關措施，錯失利用異常指標及早進行積極查修的機會，未能避免輪重失衡之列車運行於正線而出軌的風險。
3. 臺鐵公司未規範軌道幾何不整逾緊急整修標準值的處理時限，且僅以單點方式進行砸道整修的完工檢查，無法確保軌道平面性符合規範，導致列車持續運轉於平面性不整的軌道。

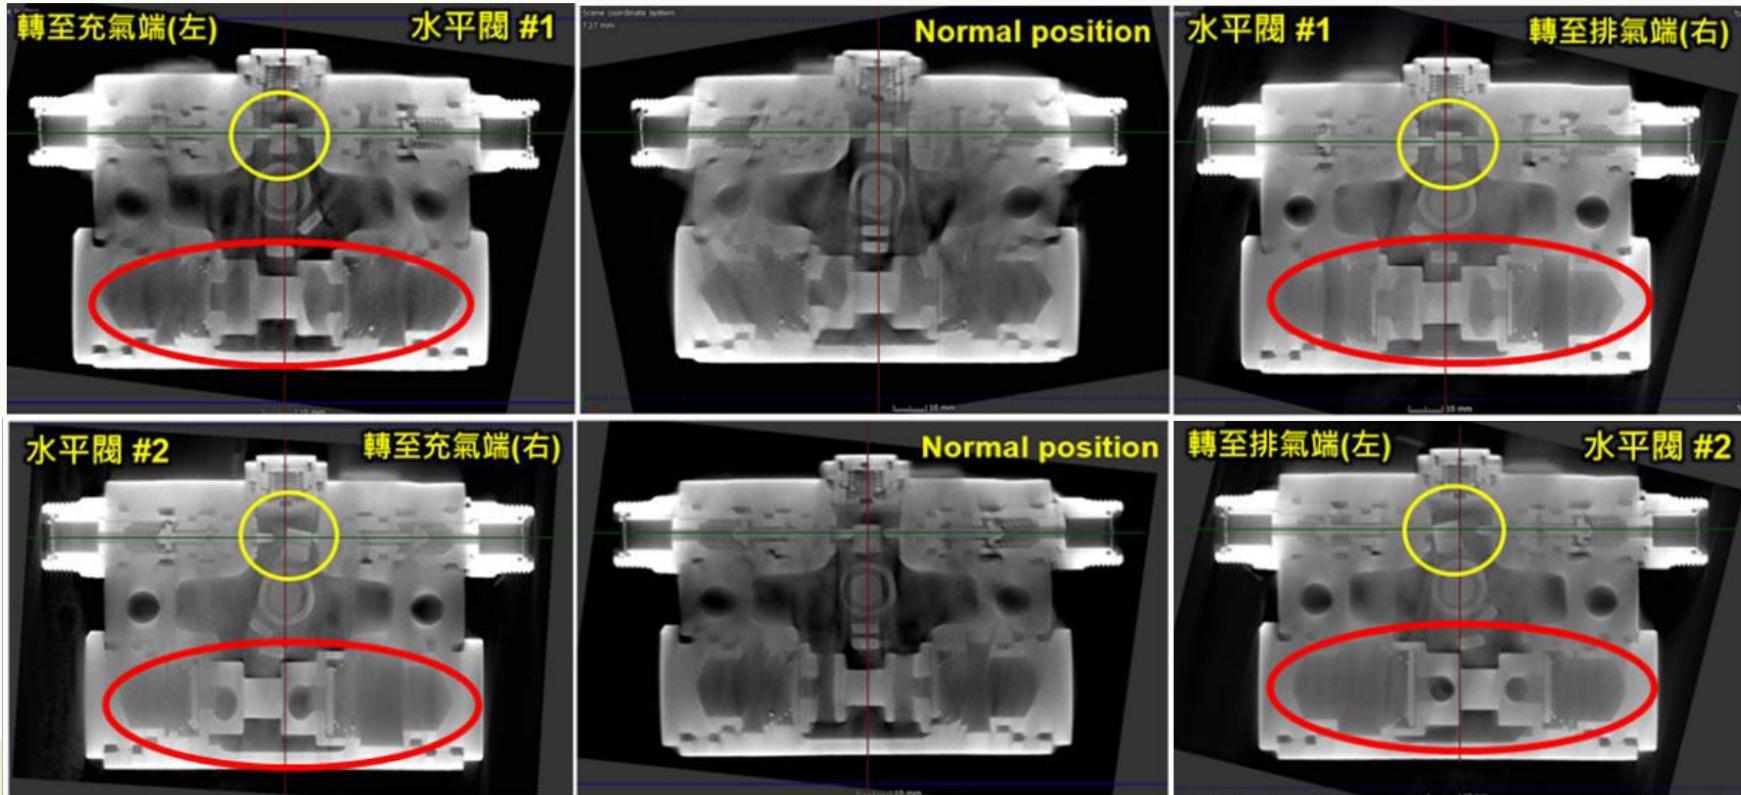
水平閥失效分析

- 閥體內金屬鏽蝕 → 碎屑 → 活塞無法作動 → 水平閥失效
- 碎屑含非金屬元素
 - 主要為碳 (C)、氧 (O) → 金屬鏽蝕後的產物
 - 硅 (Si) → 潤滑矽油
 - 少量腐蝕性元素硫 (S) → 外部引入
