高雄輕軌列車與道路車輛事故 之預防與處置

高雄捷運公司 工安處
鍾仁揚 處長

114.12.08

三.大型事故案例_114.07.13 C10-C11順行英雄路口與大貨車碰撞

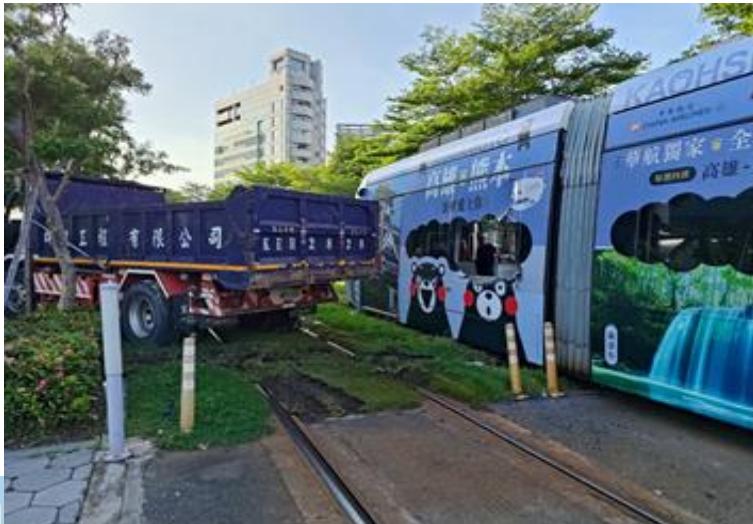
C1車廂B-SIDE車廂玻璃破裂

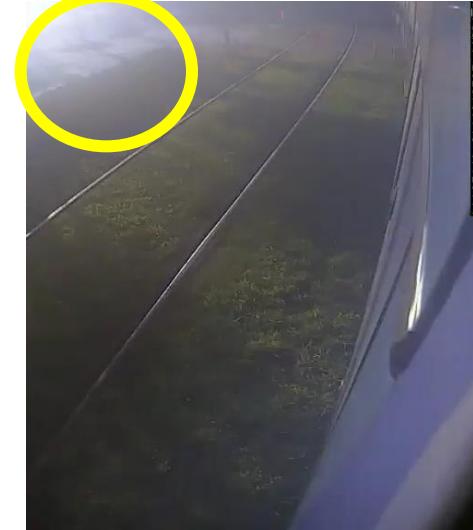
列車行駛方向左側，陽光西照狀況

1. 大貨車司機未專心駕駛，未留意有輕軌即將穿越。
2. 輕軌司機員受西照陽光反射影響視線。
3. 大貨車進入輕軌司機員視線至發生碰撞僅2-3秒，來不及反應。

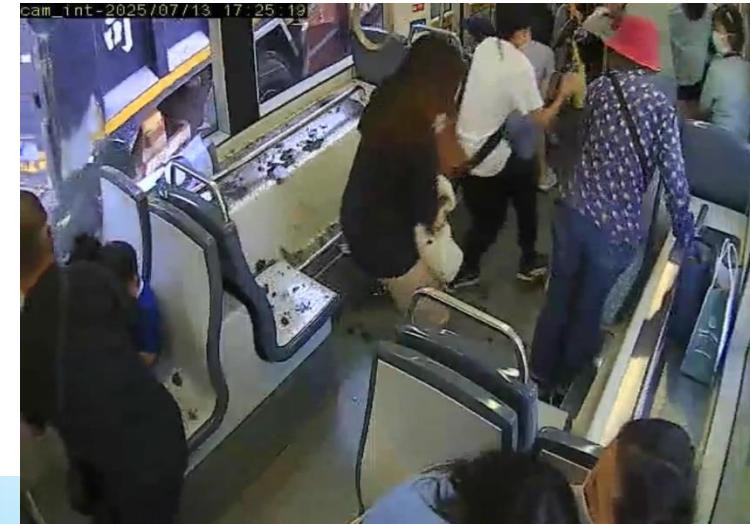
C1車廂B-SIDE玻璃遭工程車尾撞擊破裂

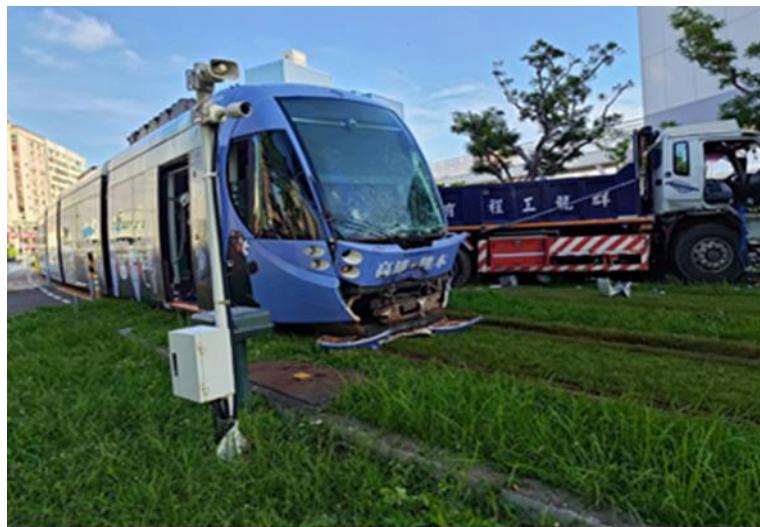
C1端車頭、側窗擋風玻璃及蓋板受損

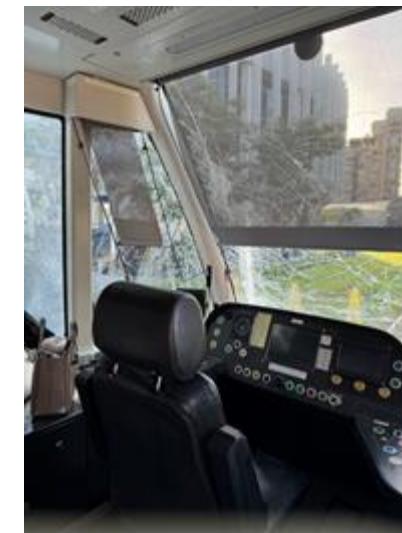
C1端駕駛室受損情形

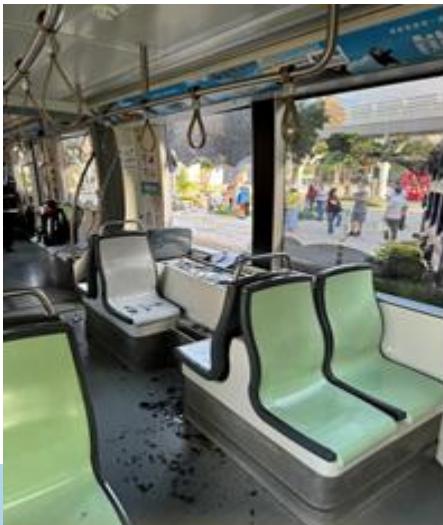
車廂內受損情形T05車

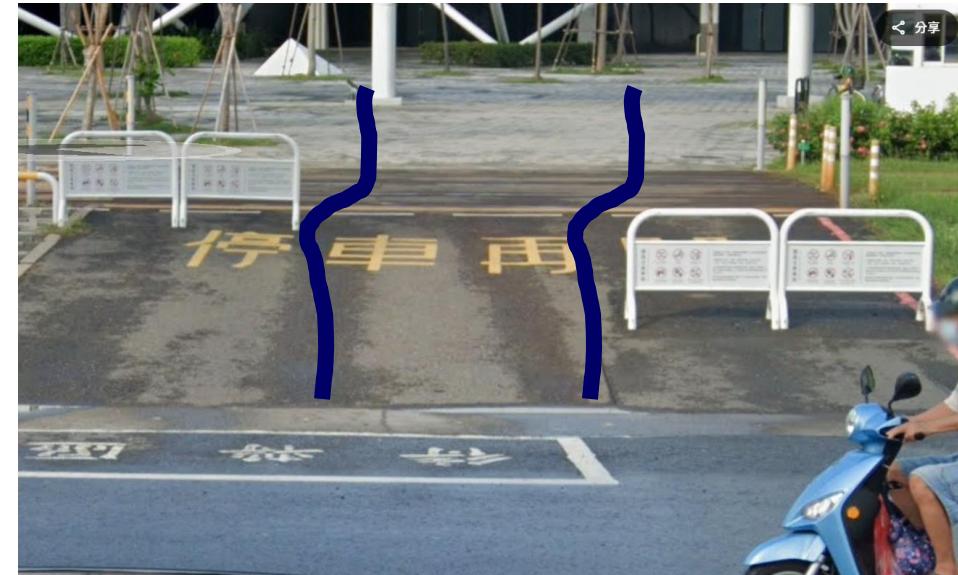
英雄路口行穿道柵欄阻隔，工程車移動軌跡

- 1.列車行經此路段降速至**15KPH**。
- 2.高雄流行音樂中心派遣**保全、義交**協助警戒並引導工程車通過。
- 3.增設**停車再開**號誌牌、軌道處加畫**黃色鋪面**。
- 4.行穿道外水泥地處加設**ㄇ形柵欄**。
- 5.光柵外加喇叭加強音量，以有效示警穿越人、車。
- 6.利用光柵訊號驅動**LED警示牌**。

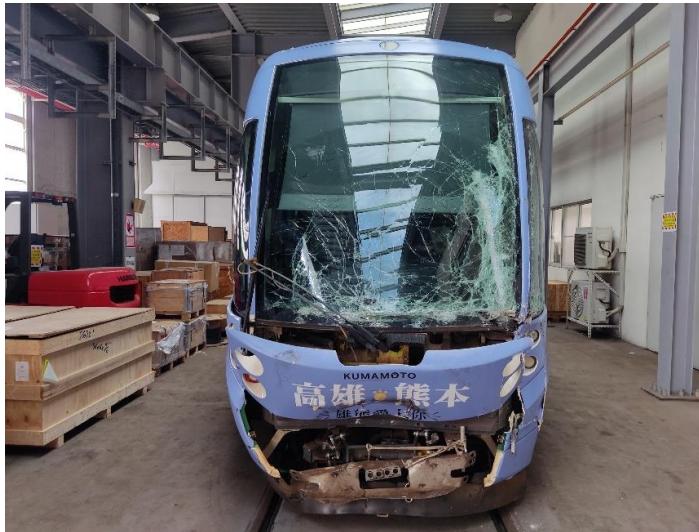
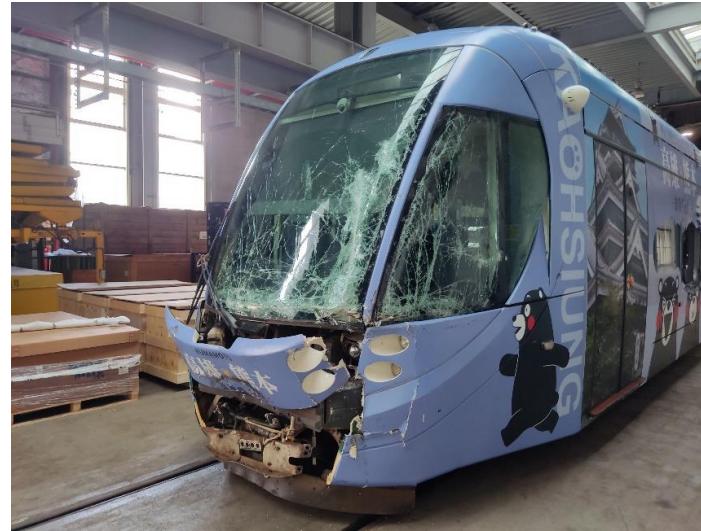
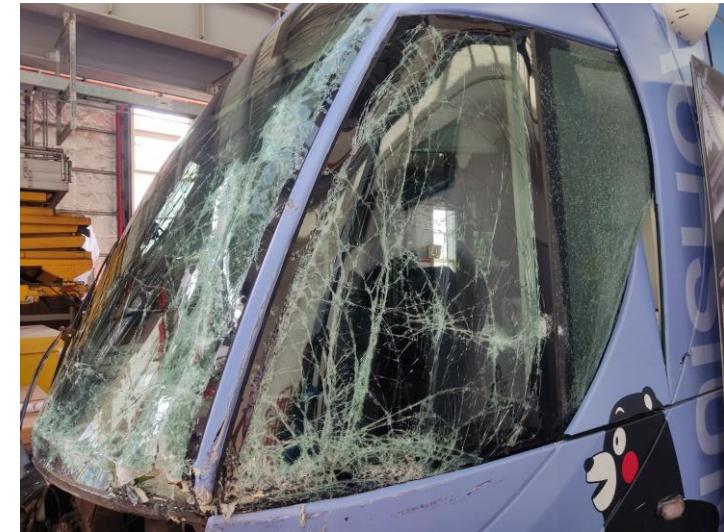
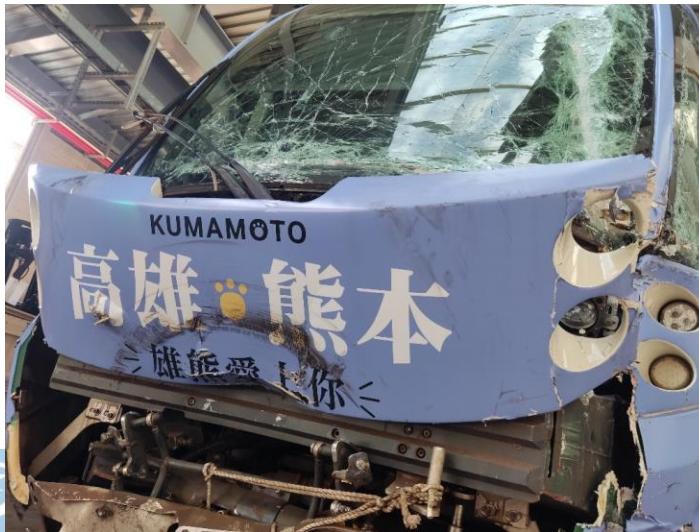
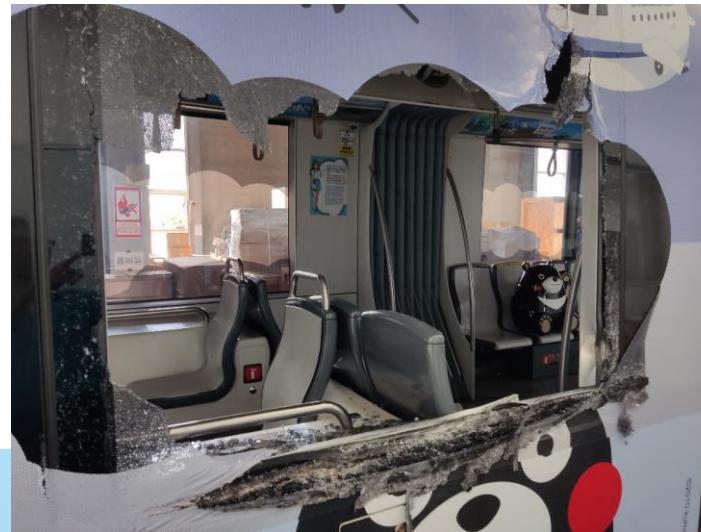
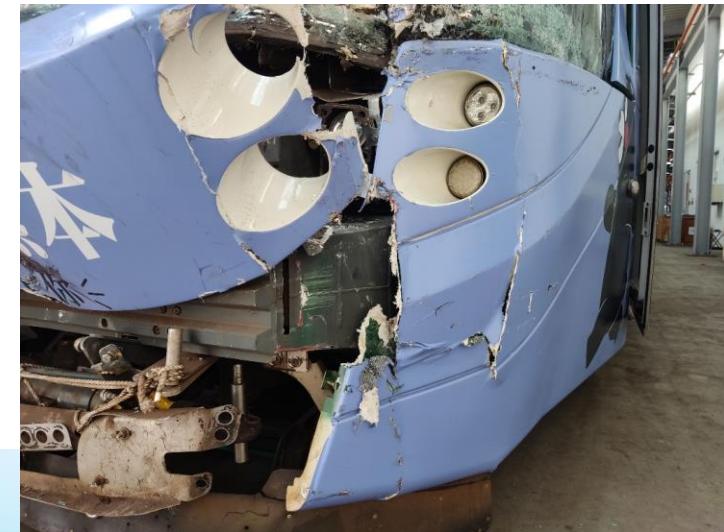
■ 車損照片

- 輕傷:6人。
- **設備損失**:電聯車修護費用約437.6萬元、列車以外設施(穿越道警示燈、草皮鋪設約10.3萬元)，合計約**447.9萬元**。
- 清車人數：含事故車(T05車70人)共**清17車、1,280人**。
- 列車延誤：28分45秒。
- 受影響時間：**2小時31分(17:25~19:56)**。
- 接駁車：中巴*4 共計12趟次/209人；計程車*1 共計8趟次/32人。
- 影響服務指標：順行少16趟次、逆行少13趟次。

■ 列車修復歷程:114.09.11完成修復。

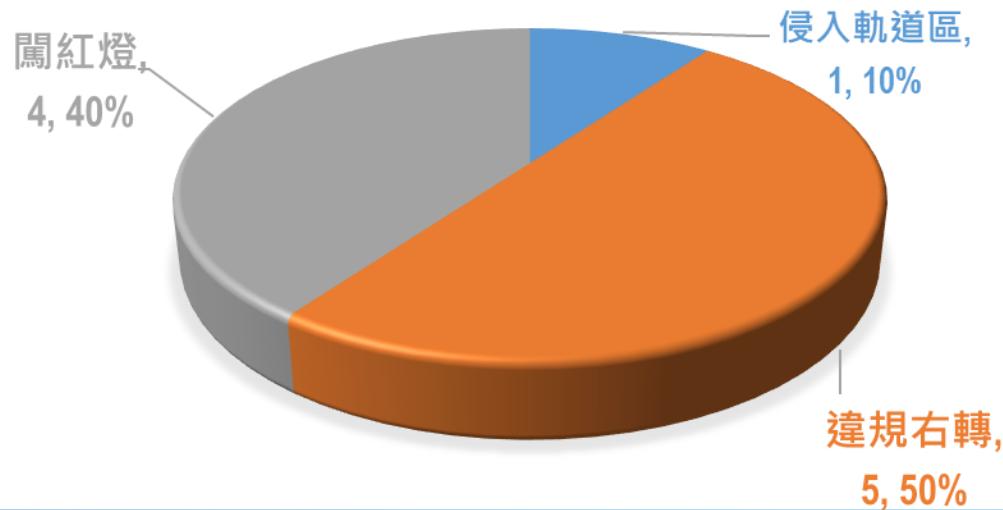
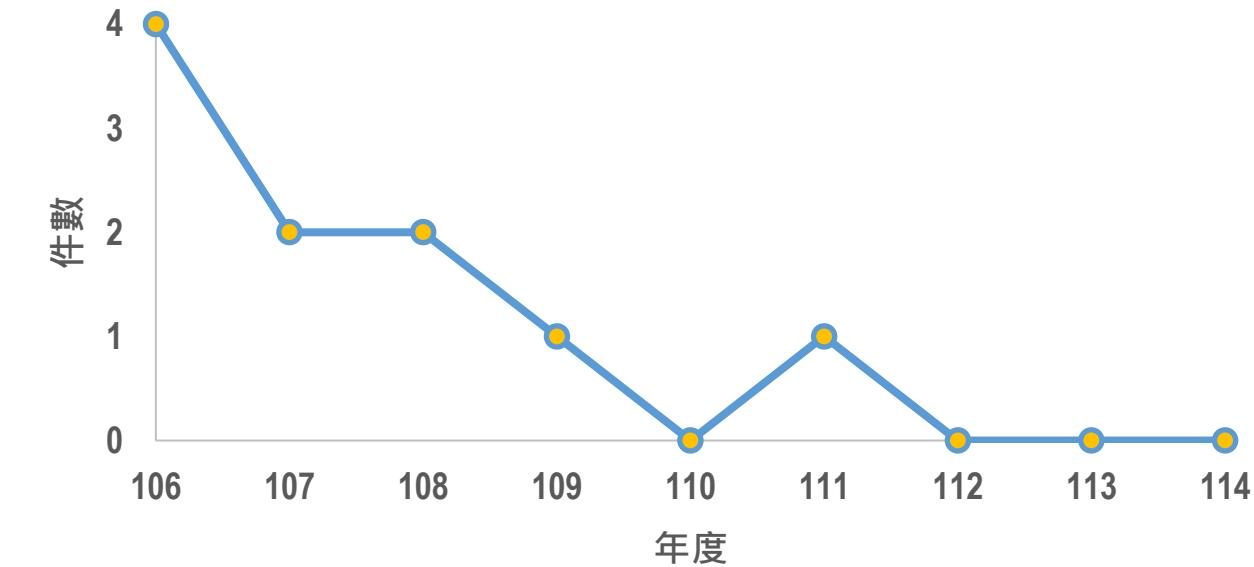
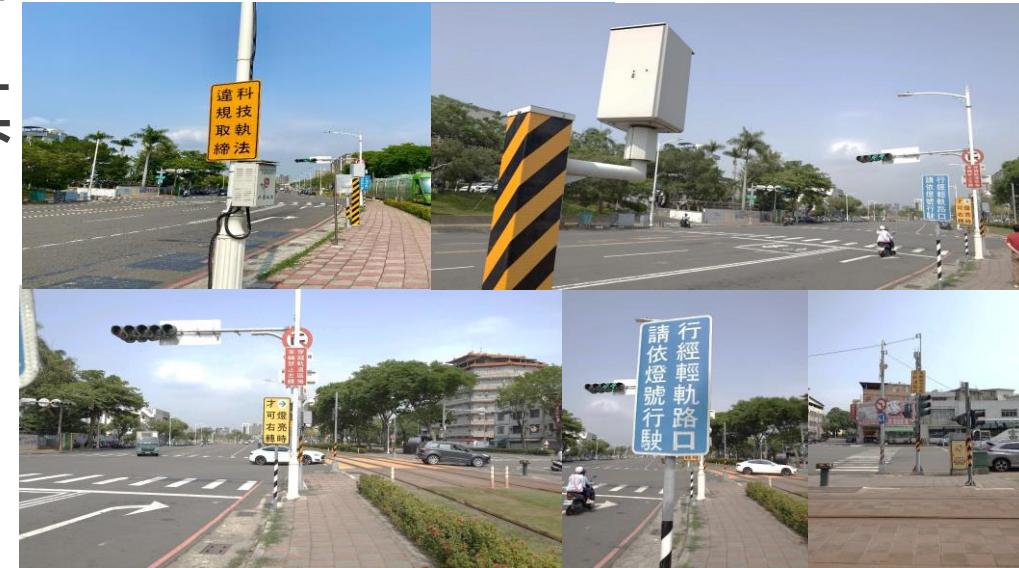
- 歷年發生事故路口，以前鎮街10件最多，其中違規右轉(5件)及闖紅燈(4件)為大宗。
- 經執行下列改善事項，已大幅下降事故數。
 1. 提高見警率及強力執法。
 2. 設置科技執法設備。
 3. 加強宣導告示。

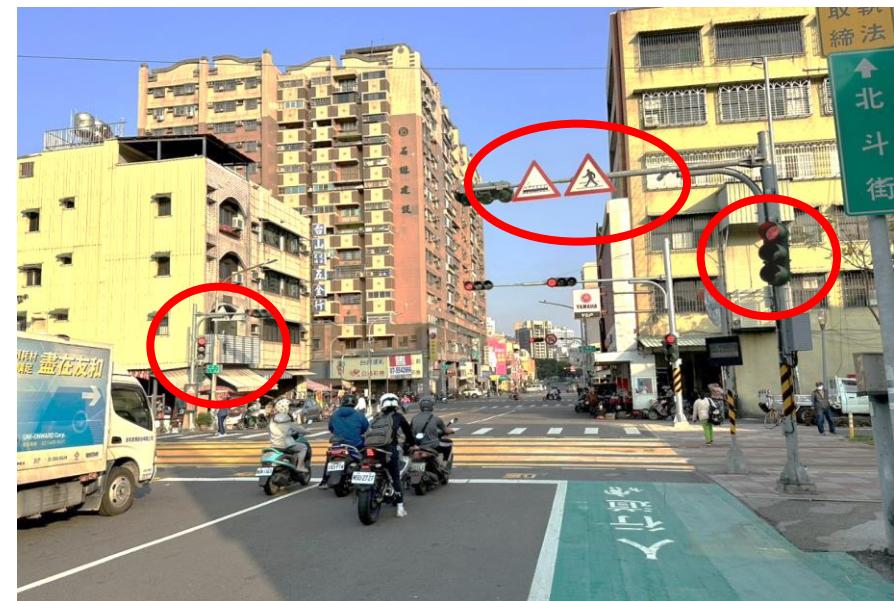
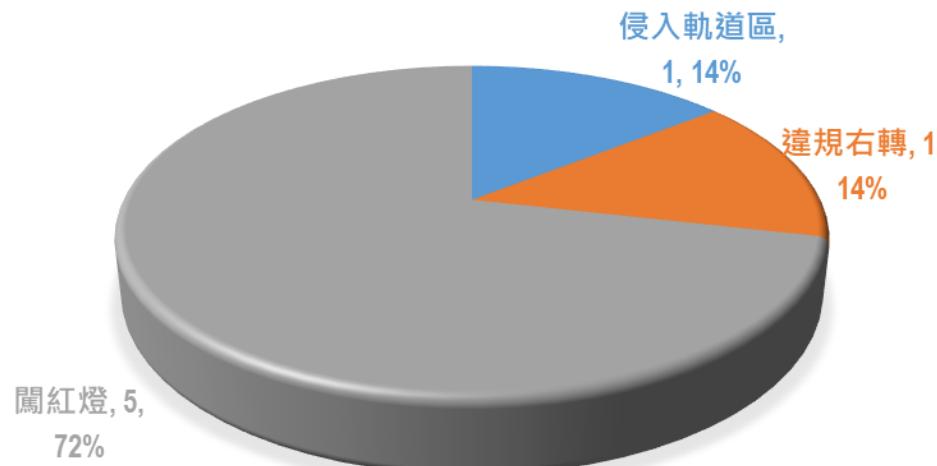
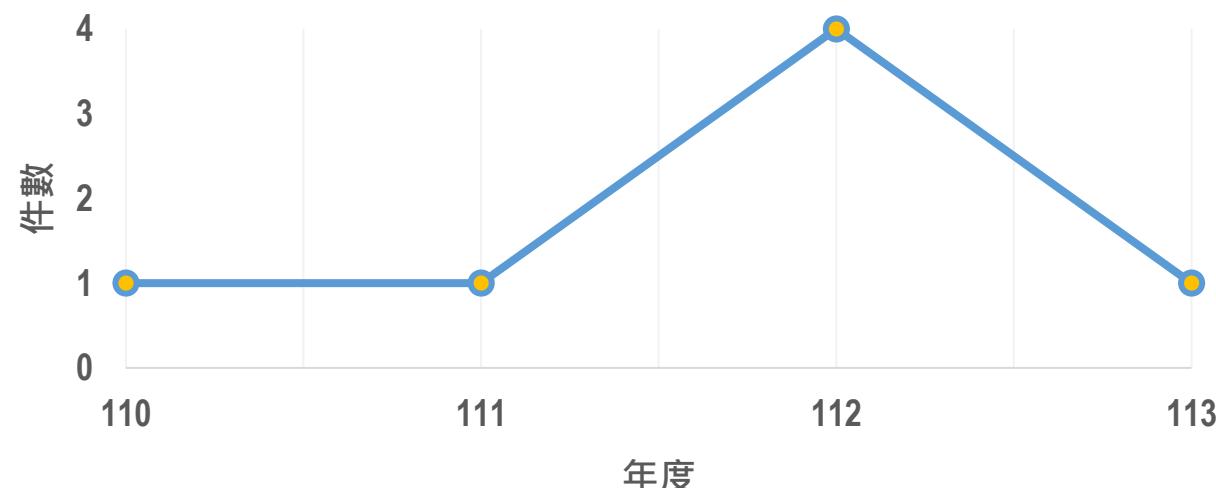
- 北斗街發生7件(第4多) , 其中以闖紅燈(5件)最多。
- 檢視事故原因，鼓山路右轉北斗街車輛，因路口反應距離短，不易看見號誌；**增設右側遠端號誌**後，已明顯減少誤判機會。
