國家運輸安全調查委員會

重大運輸事故 調查報告

第 125 次車

七堵站出軌與設備損壞事故

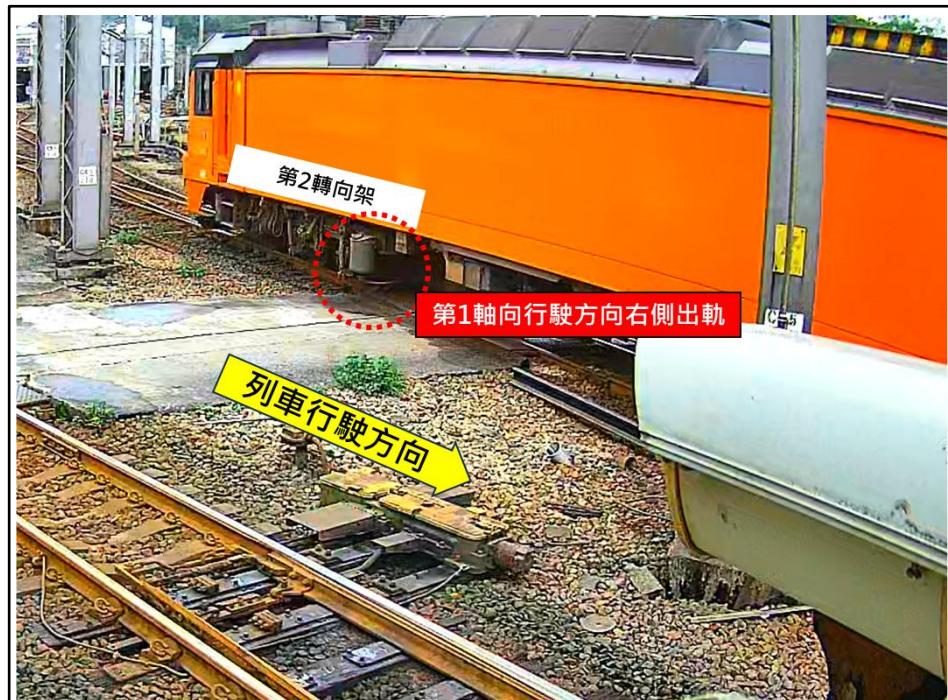
圖 1.1-2 後部 E502 號電力機車第 2 轉向架第 1 軸於 509 號道岔出軌

號道岔時，第 2 轉向架第 1 軸向行進方向右側出軌（圖 1.1-2），該後部機車出軌後，列車繼續往七堵站方向行駛，依序通過第 508B、507A、504、503、125A、127B、121A 共 7 組道岔（圖 1.1-3）。

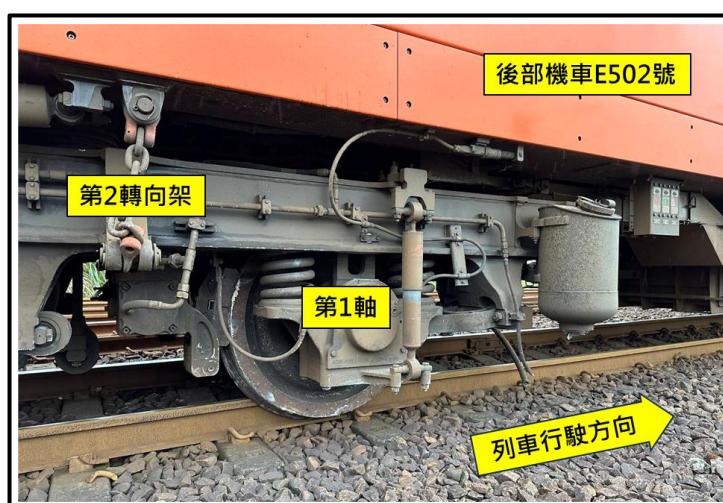
圖 1.1-5 後部機車出軌情形

事故列車司機員表示，列車行經七堵行控大樓時，發生電車線瞬間跳電現象。1201:19 時，七堵行控以行車調度無線電話詢問現行各列車有無斷電情形，事故列車司機員回報有斷電情形；1202:43 時，七堵調車 A 呼叫 125 列車停車；1202:49 時司機員操作緊急緊軔，1202:51 時前部機車於七堵站內第 3 月台 P6 股道約第 5 車車序牌位置處停止，後部機車則停止於 121A 道岔後方（圖 1.1-4、圖 1.1-5）。列車自發生出軌至緊急緊軔停車止，行駛距離約 327 公尺。

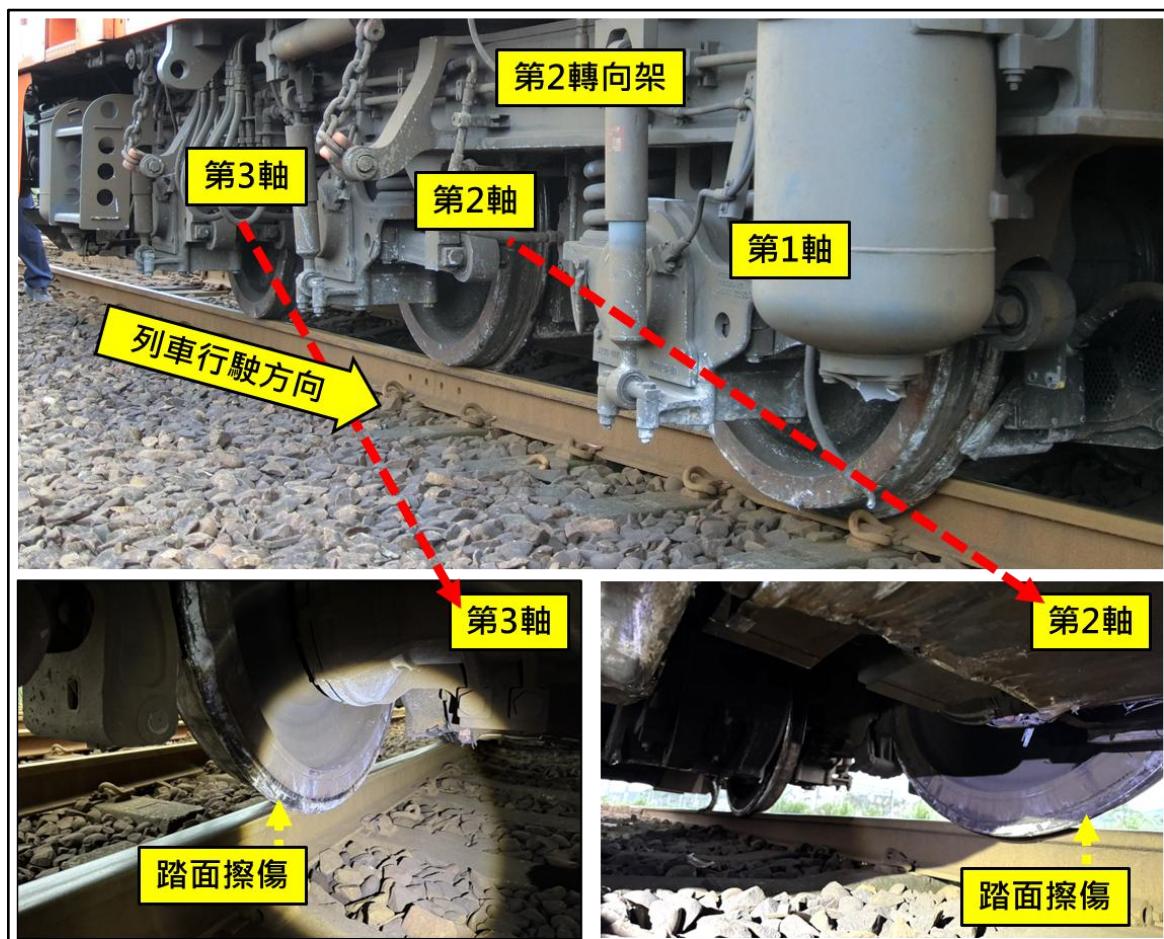
圖 1.3-1 E502 號電力機車第 2 轉向架各軸情形

本次事故列車後部 E502 號電力機車最終停止於第 121A 號道岔後方，經現場檢視第 2 轉向架第 1 軸朝右側軌道出軌，第 1、2、3 軸車輪踏面均有擦傷狀況（圖 1.3-1）。

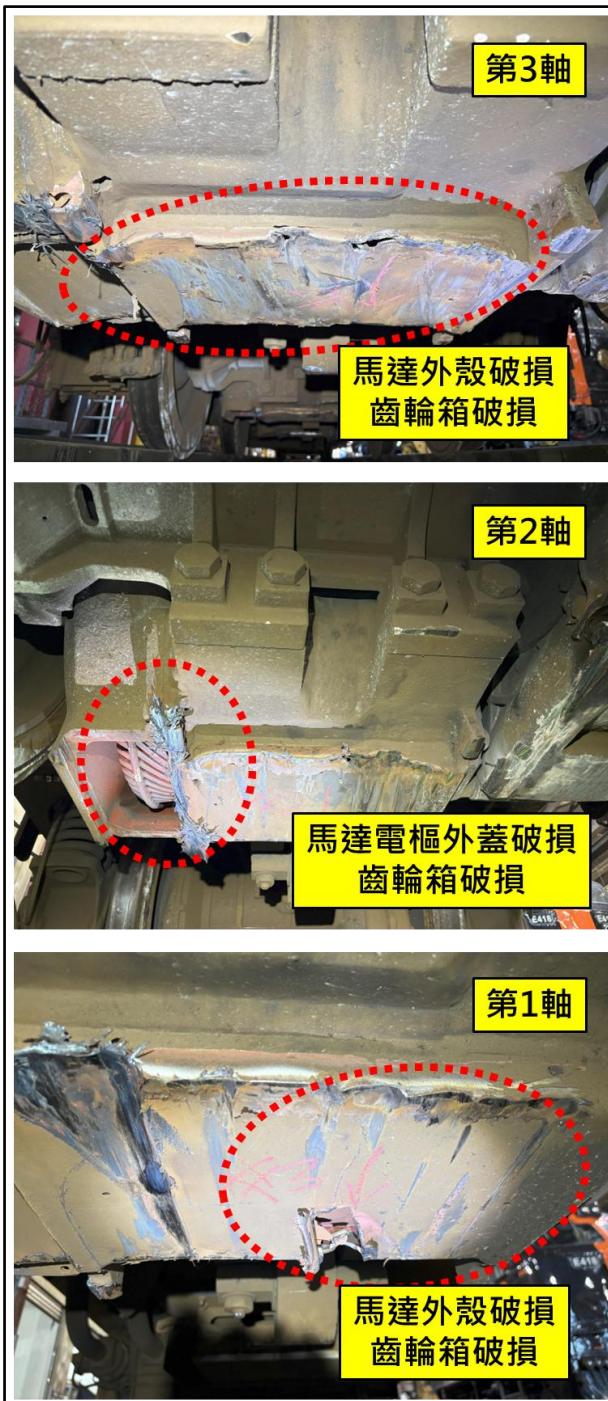
圖 1.3-2 E502 號電力機車第 2 轉向架損害情形

進一步將 E502 號電力機車調移至檢修線進行損害檢視，發現第 2 轉向架的損害包含：第 1 軸馬達外殼及齒輪箱破損、第 2 軸馬達電樞外蓋及齒輪箱破損、第 3 軸馬達外殼及齒輪箱破損（圖 1.3-2）。

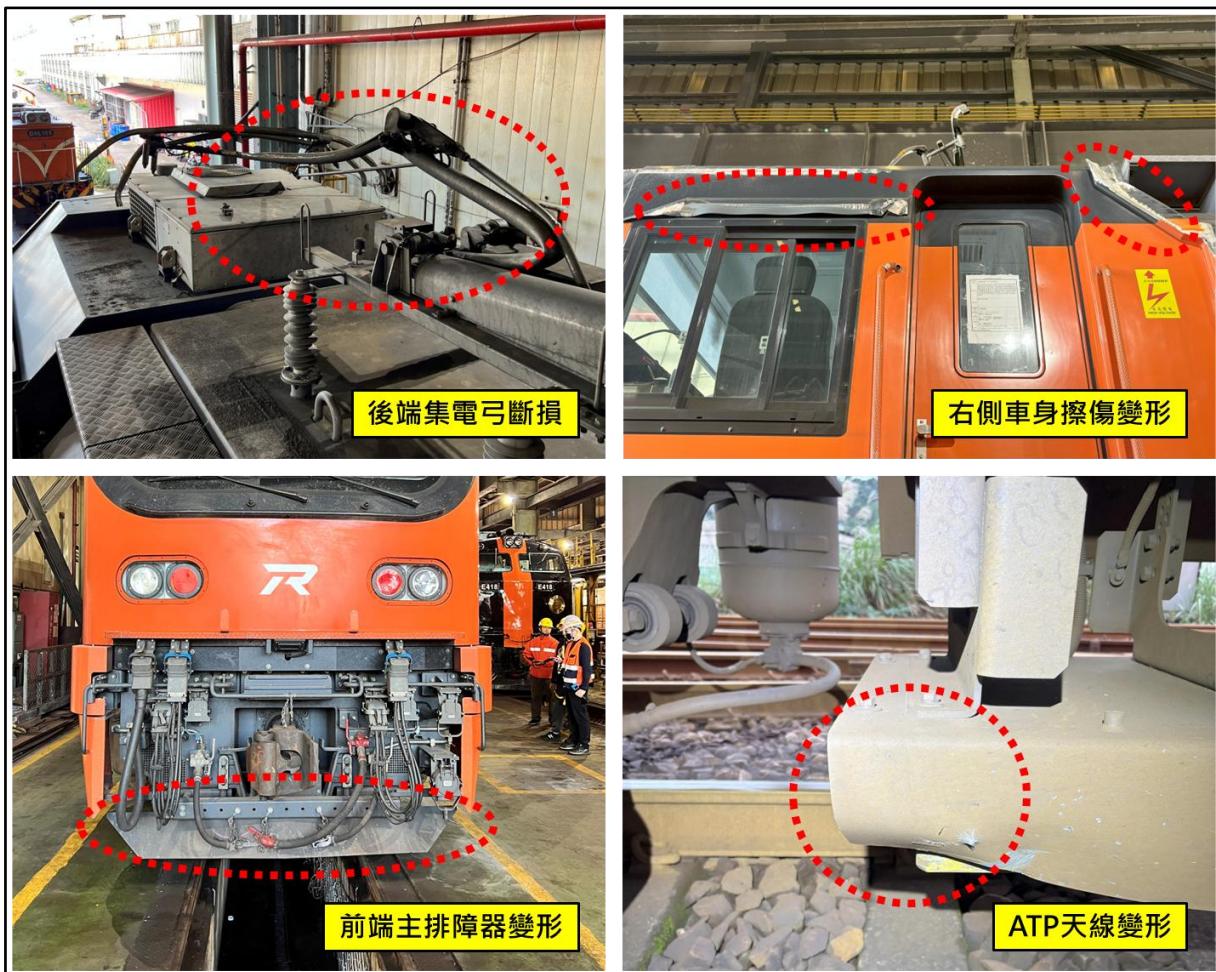
圖 1.3-3 E502 號電力機車損害情形

E502 號電力機車於出軌後繼續向七堵站方向行駛，因出軌後車身偏移侵入建築界限，撞及電力及號誌等設備，造成集電弓斷損、車體外觀擦傷、列車自動防護系統（Automatic Train Protection, ATP）天線變形及行進端主排障器變形等損害（圖 1.3-3）。

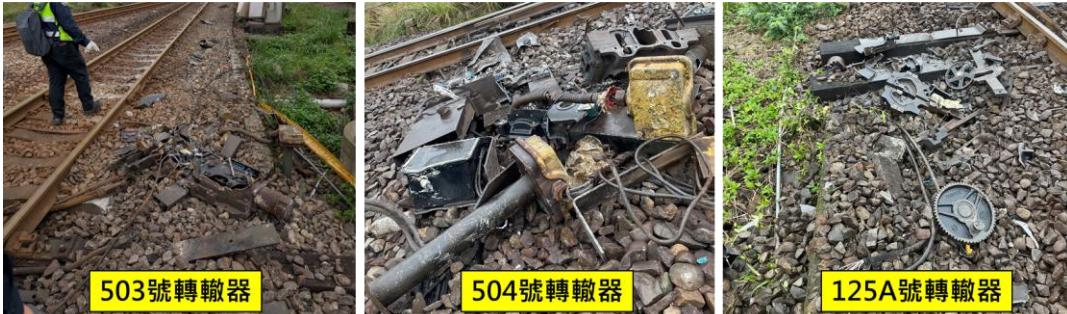
設備	說明
轉轍器	<p>第 503 號、504 號、125A 號計 3 台電動轉轍器損害。</p>

<p>503號轉轍器 504號轉轍器 125A號轉轍器</p>
轉轍器桿件	<p>第 509、508B、507A、504、503、125A、127B、121A 共 8 組轉轍器桿件變形。</p>

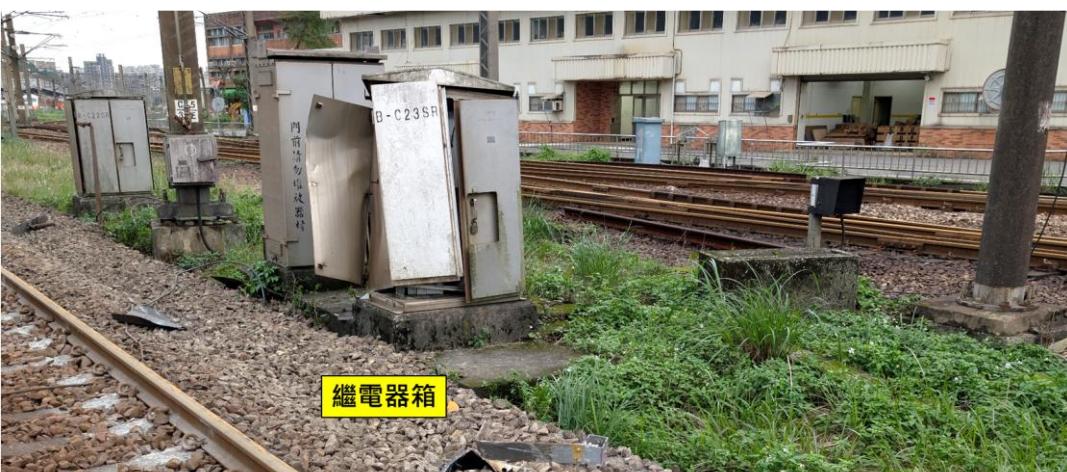
<p>繼電器箱</p>

繼電器箱	<p>繼電器箱 1 組變形。</p>

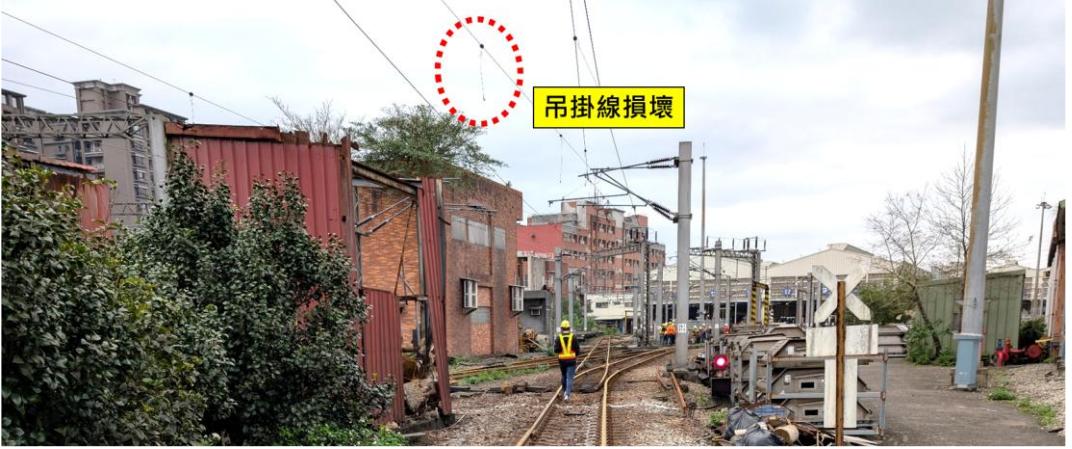
電力 設備	<p>吊掛線損壞 15 條、接觸線交叉棒損壞 1 組、跳線損壞 2 組、穩定臂損害 2 組。</p>

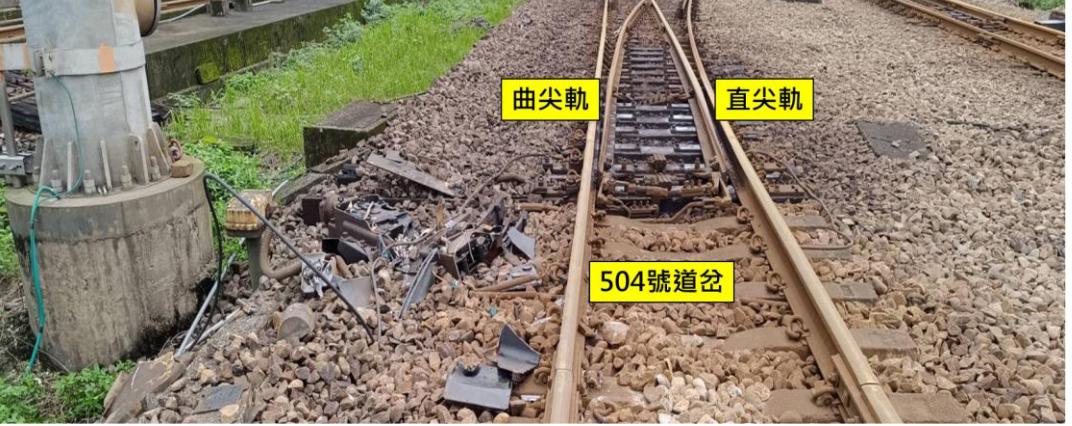
工務 設備	<p>主軌 1 組、尖軌 2 組、基本軌 2 組、直導軌 2 組、曲導軌 1 組、曲護軌 1 組、岔後剪型護軌 2 組、鐵釕 3 組、護軌鐵釕 2 組、岔心鐵釕 1 組、剪型鐵釕 1 組 3 組、尖軌拉桿 5 組、尖軌軌撐 35 組、馬達大枕 1 支、長木枕 4 支、木枕 10 支。</p>

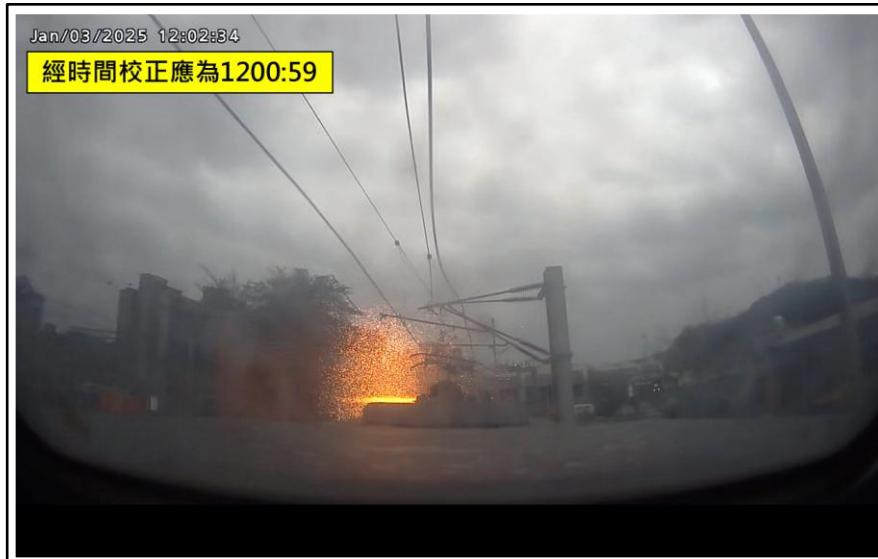
圖 1.9-6 E502 號電力機車集電弓影像

在本次出軌事故中，因後部 E502 號電力機車集電弓偏離與電車線正常接觸之範圍，造成集電弓與電車線之跳線發生撞觸（圖 1.9-6），而形成電力跳脫之狀態。除車上 LCMS 於 1201:00 時有電壓降至 0kV 紀錄外，位於臺鐵公司行控中心電力調配室監控的南港變電站告警紀錄顯示，1200:59 時自基隆站至汐止站間（含七堵調車場）的所有供電均受到影響，約 6 秒後，供電系統自動將電力跳脫開關投入，該區間於 1201:05 時恢復供電（圖 1.9-7）。

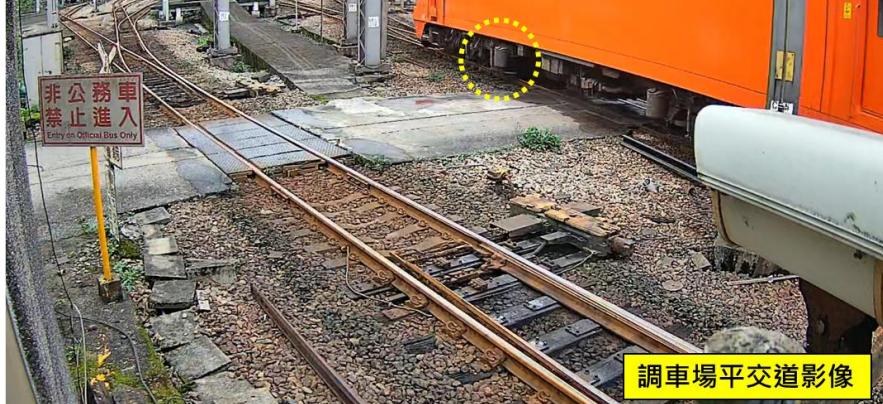
<p style="text-align: center;">後部機車 E502 號通過 509 號道岔時出軌</p>
1200:50

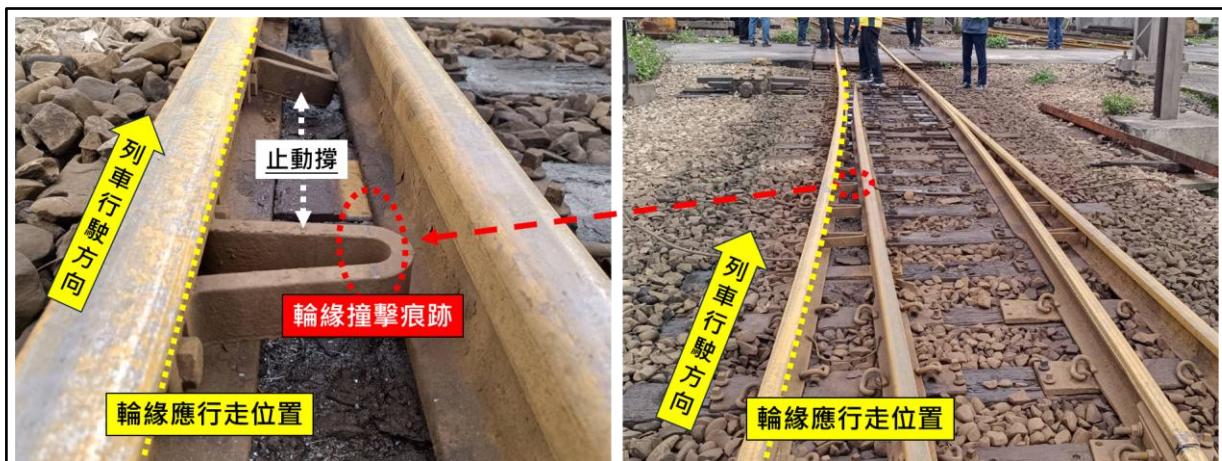
圖 1.10-1 第 509 號道岔左軌處輪緣撞擊痕跡

在道岔檢視部分，本會在第 509 號道岔左軌曲基本軌與直尖軌之間止動擋上，發現有輪緣撞擊痕跡（圖 1.10-1）；另於右軌曲尖軌與直基本軌的軌面上，發現有輪緣爬上痕跡，此外於道岔轉轍桿後方右軌扣件上，發現有輪緣撞擊痕跡（圖 1.10-2）。

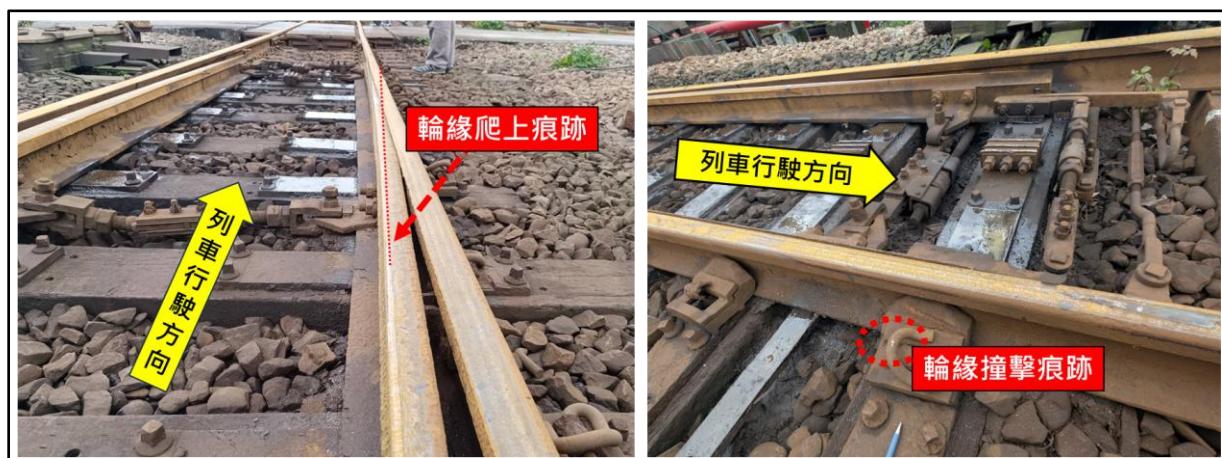
圖 1.10-2 第 509 號道岔右軌處輪緣爬上痕跡及輪緣撞擊痕跡

E502 號電力機車左側車輪自第 0 點落下後，列車繼續往道岔出口方向行駛，此時軌距開始逐漸縮小，加上左輪在落下後車輪側面持續接觸左軌，因車輪內面距離不變的關係，致右輪於第 -5 點擠（爬）上右側軌道，並於第 -11 點處落下撞擊右軌右側之扣件。

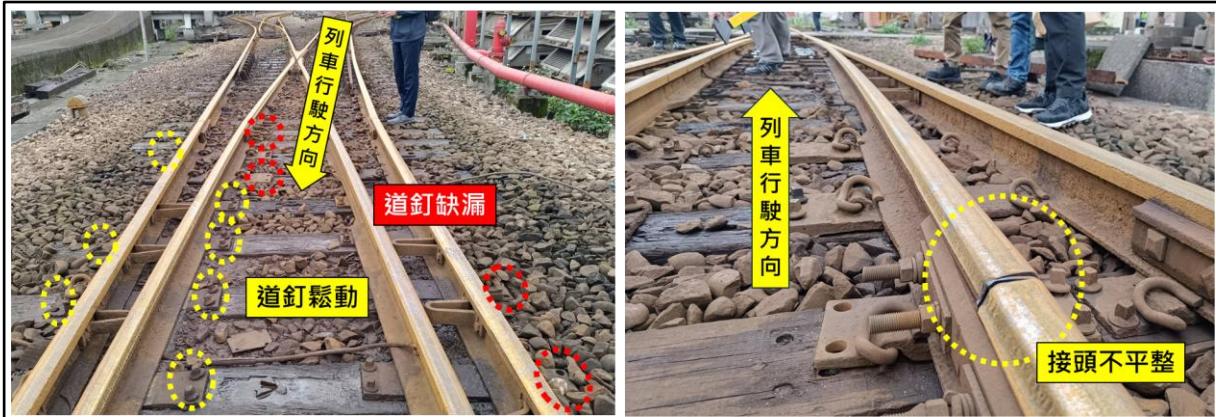
圖 1.10-3 第 509 號道岔道釘鬆動缺漏及魚尾鉗接頭處不平整

在其它有關扣件、基釘部分，專案調查小組於現場發現第 509 號道岔部分道釘有鬆動或缺漏現象，此外在曲導軌連接曲尖軌的魚尾鉗固定處，目視其接頭有不平整之跡象（圖 1.10-3）。

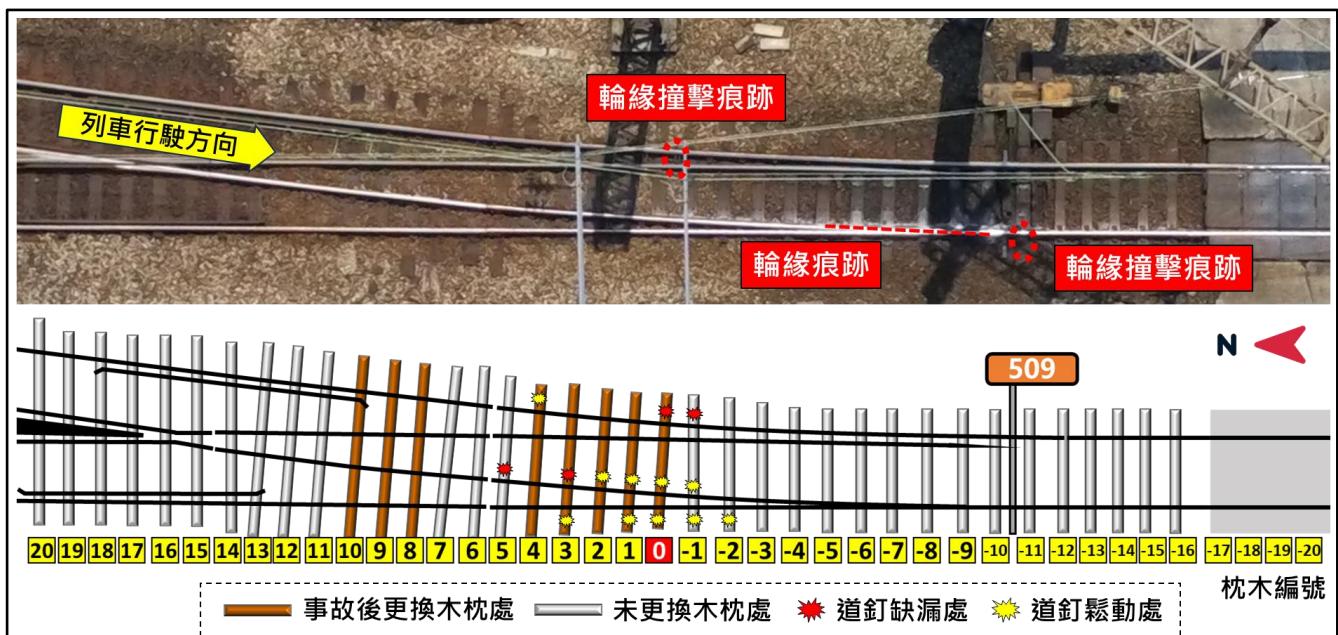
圖 1.10-4 事故後第 509 號道岔現況示意圖

本會將第 509 號道岔左軌止動擋上發現的輪緣撞擊痕跡作為基準第 0 點，並向前、後方枕木依序編號 20 點進行相關測繪。將事故當日檢視的道岔現狀，加上臺鐵公司事故後抽換的枕木（計 8 支枕木）位置進行標註，有關第 509 號道岔現狀檢視結果如圖 1.10-4 所示。

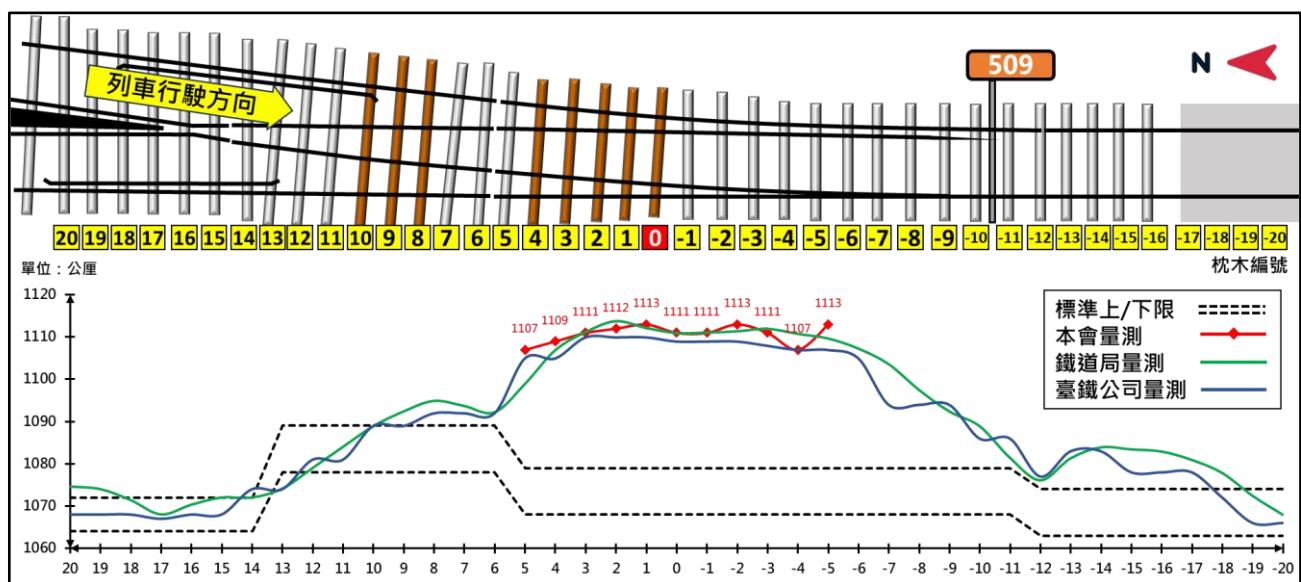
圖 1.10-5 第 509 號道岔軌距量測結果

因各單位量測點位及間隔條件均不一致，因此就各單位量測數據執行里程校正，經實施校正後，有關第 509 號道岔的軌距量測結果，如圖 1.10-5 所示。

在軌道因素部分，依據事故地點第 509 號道岔現場檢視結果，未發現有鋼軌斷裂、路基失穩或道岔設備故障等情事，且經由線型量測顯示水平值均落在上、下限範圍內，因此亦可排除有軌道高低不整、扭曲等狀況；然而在軌距值部分，因明顯有靜態軌距擴大且超過限度之情形存在，因此研判事故路段軌距擴大應為導致列車出軌之促成因素。

而實際在第 509 號道岔第 0 點所量測到的靜態軌距值為 1,113 公厘，此數值大於該處曲尖軌段標準軌距約 31 公厘，在此情形下左側車輪踏面與左側曲基本軌的軌距擴大容許值僅剩餘 22 公厘（如圖 2.1-3）；另依據 1.10.2 節，在右側的曲尖軌存在有磨耗超限情形，可能會再進一步減少該軌距擴大容許值。

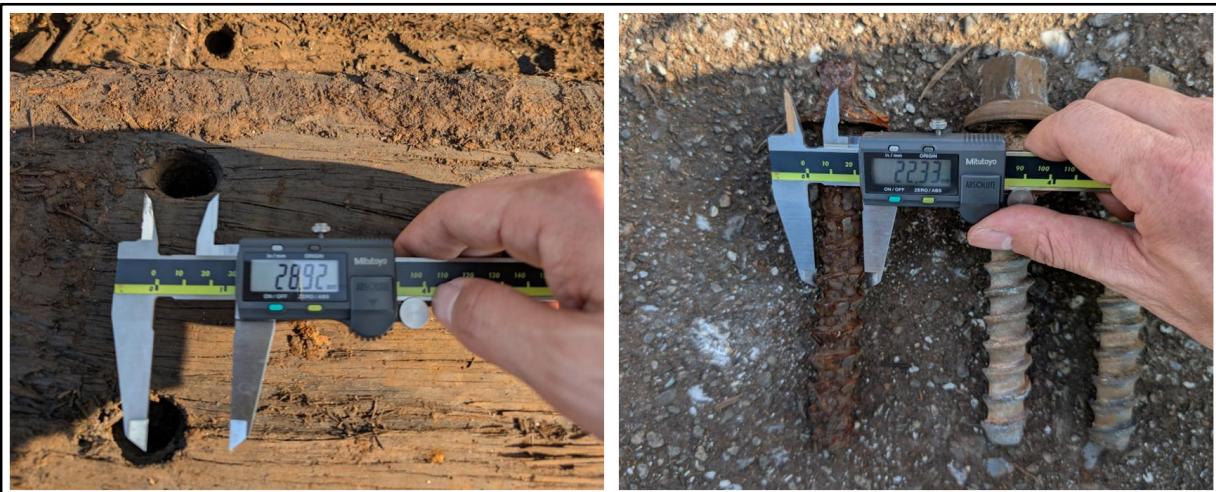
圖 1.10-7 第 509 號道岔枕木道釘孔洞擴大

事故發生後，臺鐵在第 509 號道岔共計抽換下 8 支枕木，而在這些抽換下的 8 支枕木中，均有道釘孔洞擴大（圖 1.10-7）以及表面存在裂痕、破損、壓陷等情形（圖 1.10-8）。

臺鐵對於枕木腐朽之定義，為腐朽面積超過 30%以上且無法修補者，並有對枕木腐朽做風險等級與不良等級進行定義，惟依據 1.10.2 節，在事故後抽換下的 8 支枕木中，均有道釘孔洞擴大及枕木表面存在裂痕、破損、壓陷等情形，恐已無法達到枕木承載鋼軌及分散列車荷重之功能。本會認為，臺鐵現行雖然有對枕木腐朽進行定義及分類，惟可能因養護人員經驗與判斷上差異，無法確實將未符合功能之枕木進行辨識並進行更換，存在軌距因枕木功能不佳，於列車通過時產生軌距擴大導致列車出軌之風險。

1. 為確保已被檢查出的路線缺陷被有效追蹤並列管改善，臺鐵應建立軌道工項電腦化管理機制。（此項為既有之改善建議，相關分項執行計畫仍在列管中，本次為第 2 次提出）
2. 重新檢視列車採購規範，明定列車須具備集電弓異常損壞偵測機制。
3. 重新評估道岔養護週期，依據道岔類型或使用頻率，規範不同的檢查週期，並於檢查表單中增列缺陷改善或追蹤欄位，以確保道岔安全及可靠性。
4. 依據道班養護轄區特性，配置適當數量之科學檢查工具，以提升道岔養護之效率。
5. 強化道班人員對枕木腐朽判斷之教育訓練，並落實每季之枕木腐朽調查。

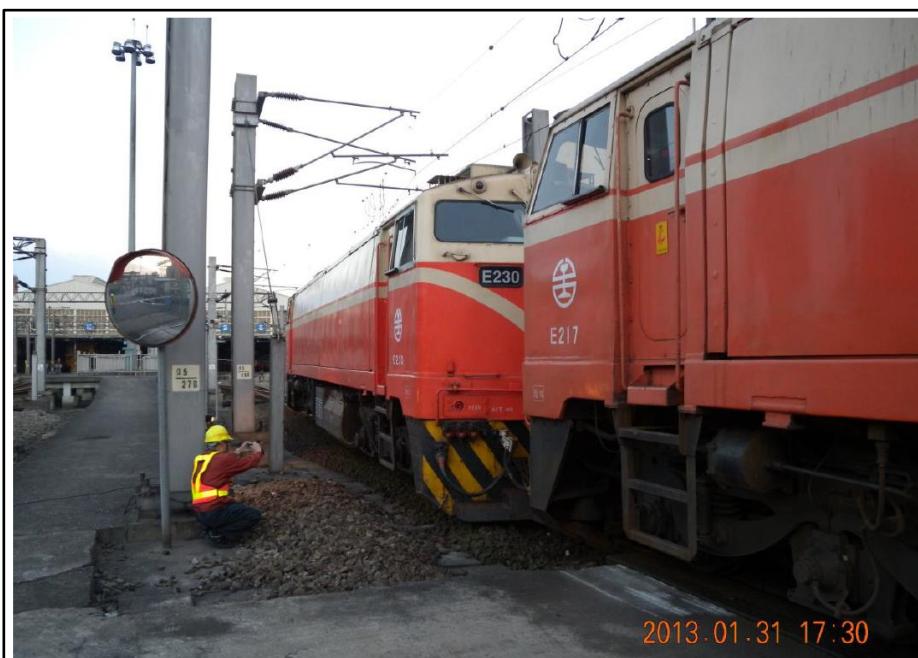
圖 1.13-1 民國 102 年 1 月 31 日七堵調車場出軌事故

駛，欲由 WA 線前往 W9 股連掛客車，於行經第 508B 號木枕型道岔時，前位無火迴送機車 E230 號後轉向架發生全軸出軌（圖 1.13-1）。當次出軌事故之原因經臺鐵研判為：該第 508B 號道岔有鋼軌磨耗及軌距不整情形，當本次車輛行經時輪緣於導軌處轉上鋼軌側面偏磨耗處，約行駛 6 公尺後，輪緣全部乘越過軌面致出軌。

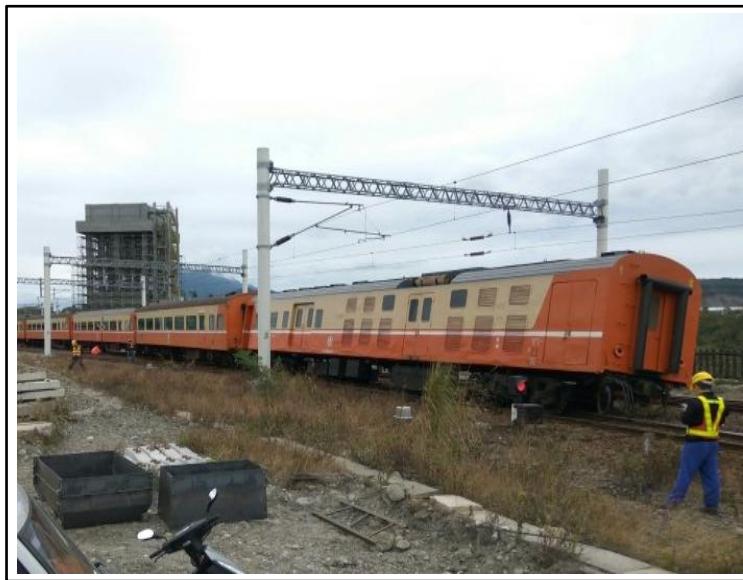
圖 1.13-2 民國 106 年 1 月 31 日臺東機務分段出軌事故

本案發生於民國 106 年 1 月 31 日，第 704 次客車編組（1 輛電源車、8 輛客車）於臺東機務分段洗車線 5 股整備完畢，由柴電機車 R112 號牽引欲前往臺東站 6 股，於行經第 295A 號木枕型道岔時，電源車 PBK32862 號前、後轉向架發生全軸出軌（圖 1.13-2）。當次出軌事故之原因經臺鐵研判為：該第 295A 號道岔曲導軌下方枕木腐朽，曲導軌長期受壓產生裂痕，當本次車輛行經時曲導軌發生斷裂所致出軌。

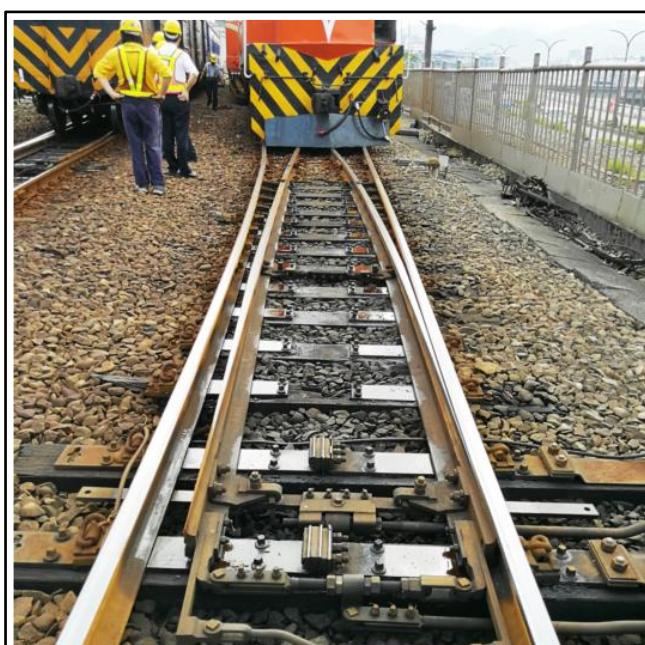
圖 1.13-3 民國 106 年 7 月 24 日七堵調車場出軌事故

本案發生於民國 106 年 7 月 24 日，柴電機車 R102 號連掛 2 輛電力機車執行調車作業，列車欲由檢修線 W3 股推進前往 W24 股，於行經第 763 號木枕型道岔時，調車機車前、後轉向架全軸發生出軌（圖 1.13-3）。當次出軌事故之原因經臺鐵研判為：該第 763 號道岔枕木腐朽，道釘無法將鋼軌固定於枕木上，車輛行經造成軌距擴大所致出軌。

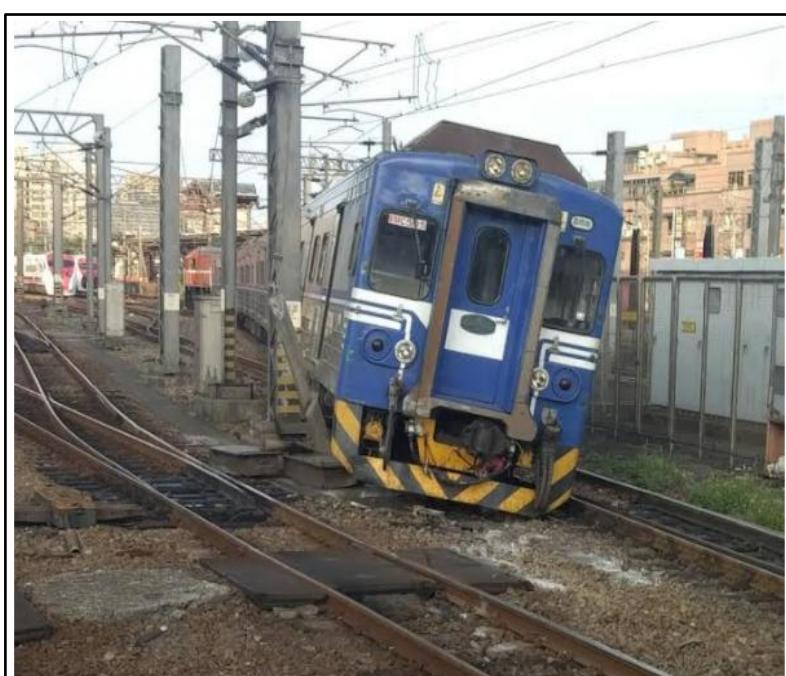
圖 1.13-4 民國 109 年 8 月 26 日樹林調車場出軌事故

本案發生於民國 109 年 8 月 26 日，柴電機車 R161 號連掛 EMU505 電車組執行調車作業，列車欲由維修線 W9 股經由 D 線至到達線 1 股，於行經第 333 號木枕型道岔時，電車組最後 1 車 EMC505 號前、後轉向架全軸發生出軌（圖 1.13-4）。當次出軌事故之原因經臺鐵研判為：該電車組編組甫經鏟削，車輪輪緣不平滑，於通過曲尖軌時爬上軌面致出軌。

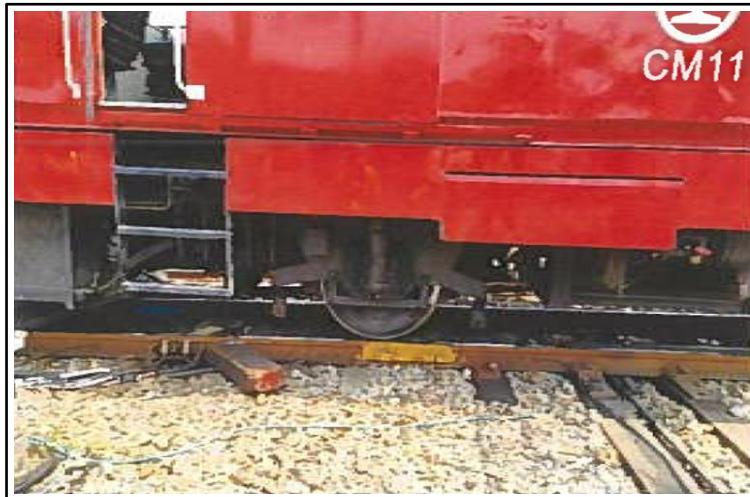
圖 1.13-5 民國 110 年 5 月 6 日嘉義機務段出軌事故

本案發生於民國 110 年 5 月 6 日，電力維修車 CM11 號於嘉義機務段內執行隔電子清洗，列車欲由停留線 3 股轉線前往 4 股，於行經第 344 號木枕型道岔時，電力維修車 2 軸發生出軌（圖 1.13-5）。當次出軌事故之原因經臺鐵研判為：該第 344 號道岔之枕木腐朽及道釘鬆脫，車輛行經造成軌距擴大所致出軌。

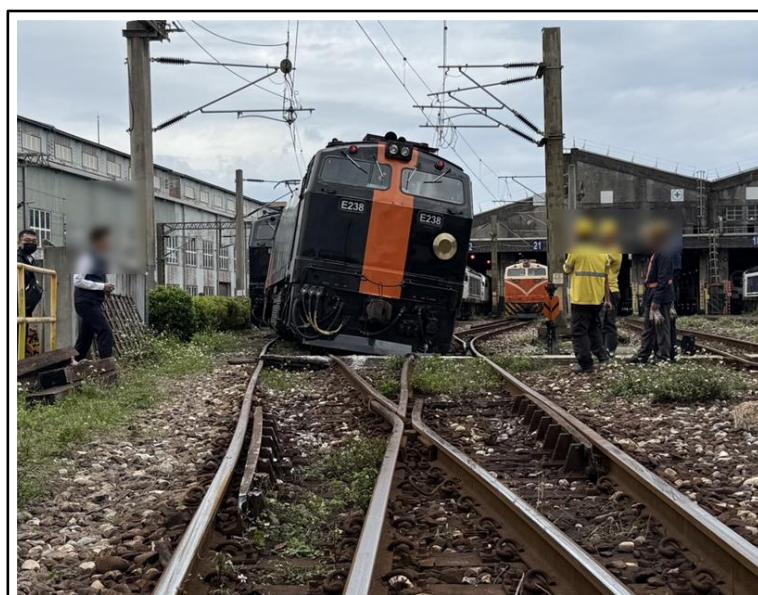
圖 1.13-6 民國 114 年 4 月 3 日花蓮機務段出軌事故

本案發生於民國 114 年 4 月 3 日，第 6036 次列車於花蓮站摘解後部客車廂後，由電力機車 E415 號牽引迴送電力機車 E238，列車欲前往花蓮機務段維修線 W23 股，於行經第 389 號木枕型道岔時，後部機車 E238 號前、後轉向架發生全軸出軌（圖 1.13-6）。當次出軌事故由交通部鐵道局調查，原因判斷為：道岔有部分螺栓與配件鬆弛、固定床板位移、軌枕腐損、沈陷及軌距擴大等現象，研判可能係雙機車經過重壓，且軌道狀態未臻理想，致搖晃加劇車輪擠壓碰及曲護軌而落軌。

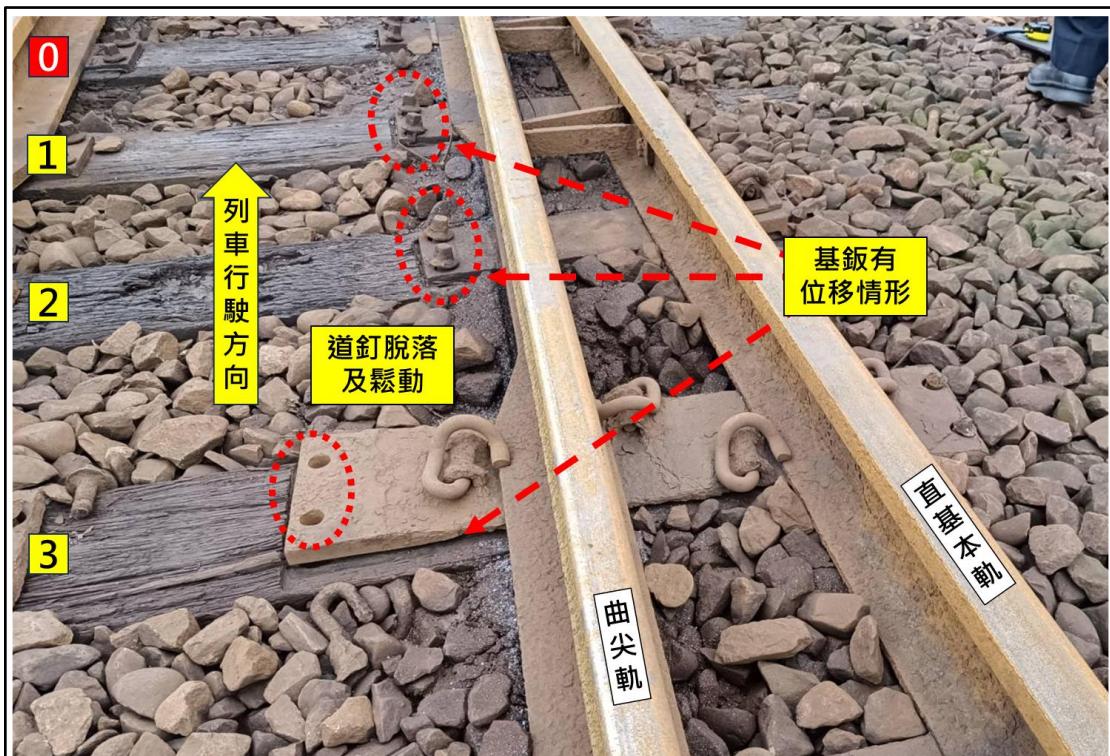
圖 2.1-4 第 0 點落軌點前曲尖軌段狀況

有破損及壓陷情形，加上鋼軌下方基鈕亦有位移現象（圖 2.1-4），在此情形下車輛行經曲尖軌段時，右側曲尖軌會產生横向位移、垂直沉陷、向外側傾現象，造成動態軌距擴大（圖 2.1-5），可能使第 509 號道岔第 0 點之動態軌距值再擴大超過 22 公厘，致使左側車輪踏面與鋼軌無接觸量，造成左輪落下鋼軌並撞擊到止動擋。

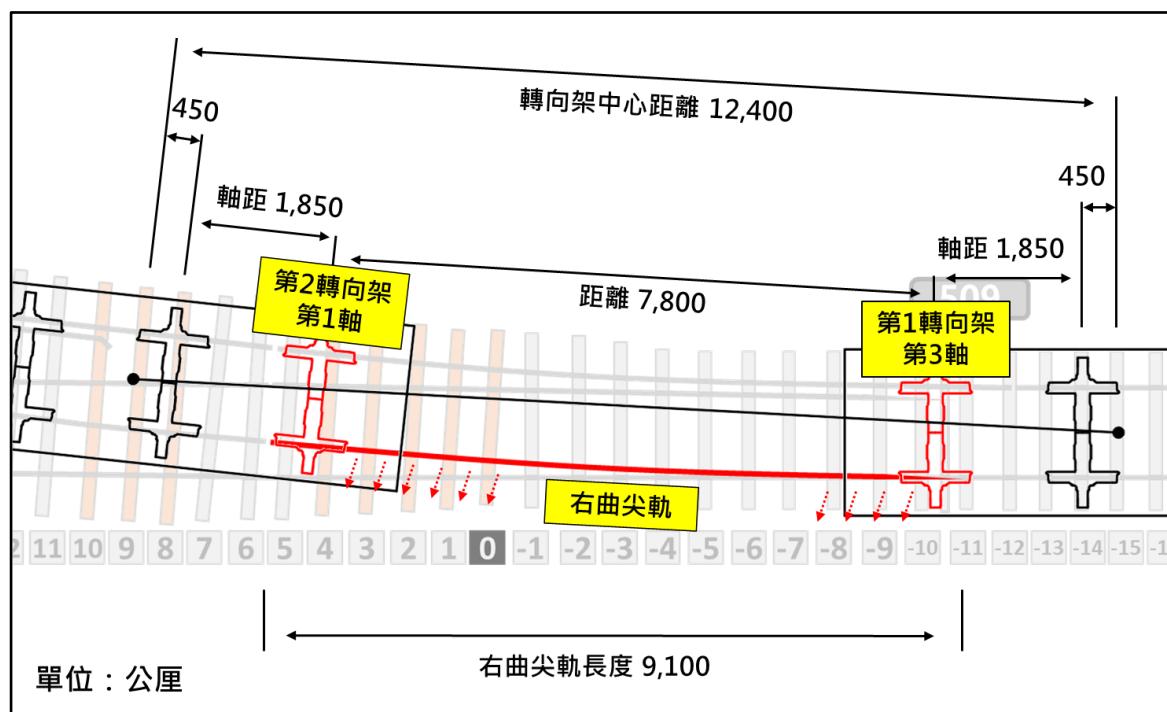
圖 2.1-6 E502 號電力機車轉向架通過曲尖軌段示意圖

時尚未超過臨界值，因此左側車輪仍可持續保持與左側基本軌有接觸之狀態，故第 1 轉向架可順利通過曲尖軌路段；後續 E502 號電力機車第 2 轉向架第 1 軸經過第 509 號道岔曲尖軌段時，因前方第 1 轉向架第 3 軸尚未通過該曲尖軌段，此時兩者共同施加的橫向壓力（圖 2.1-6），使第 509 號道岔第 0 點之動態軌距值再擴大且超過 22 公厘，致使左側車輪踏面與鋼軌無接觸量，造成左輪落下鋼軌並撞擊到止動擋，而後續的第 2、3 軸通過時，因橫壓降低，使左側車輪仍持續保持與左側基本軌有接觸之狀態，因此僅第 2 轉向架第 1 軸有出軌情形。

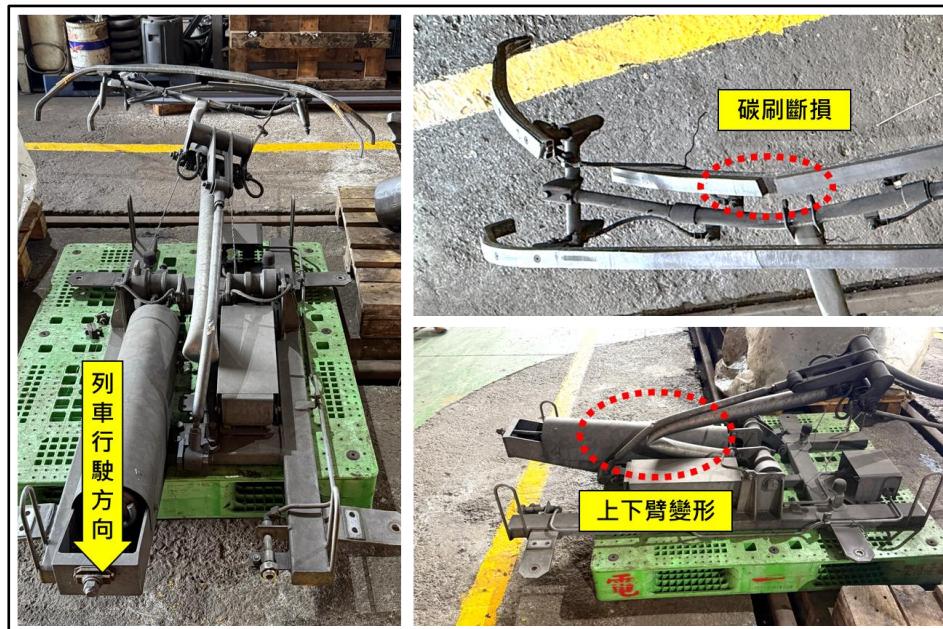
圖 2.4-1 E502 號電力機車集電弓損壞情形

進一步檢視 E500 型電力機車集電弓的降弓偵測條件，分別是在發生：升弓用電磁閥主電路控制斷路器跳脫、升弓用壓力開關偵測到氣壓下降、集電弓閥門設定在關閉位置等 3 種情形下，LCMS 才會顯示並紀錄集電弓下降（詳附錄 7）。本次事故雖造成集電弓損壞，但僅有造成集電舟碳刷斷損、上下臂變形（圖 2.4-1），並未觸發上述 3 種可偵測集電弓異常之條件，因此事故當時 LCMS 僅有電車線電壓降至 0kV、VCB 切開之顯示，以及有供電異常之告警，本會認為司機員可能無法由 LCMS DDU 中得知當時集電弓有發生異常。
