國家運輸安全調查委員會

重大運輸事故 調查報告

1140124 WEI SEN NO.8 貨輪於連江
縣北竿外海擱淺及船員罹難事故

報告編號：TTSB-MOR-26-01-001

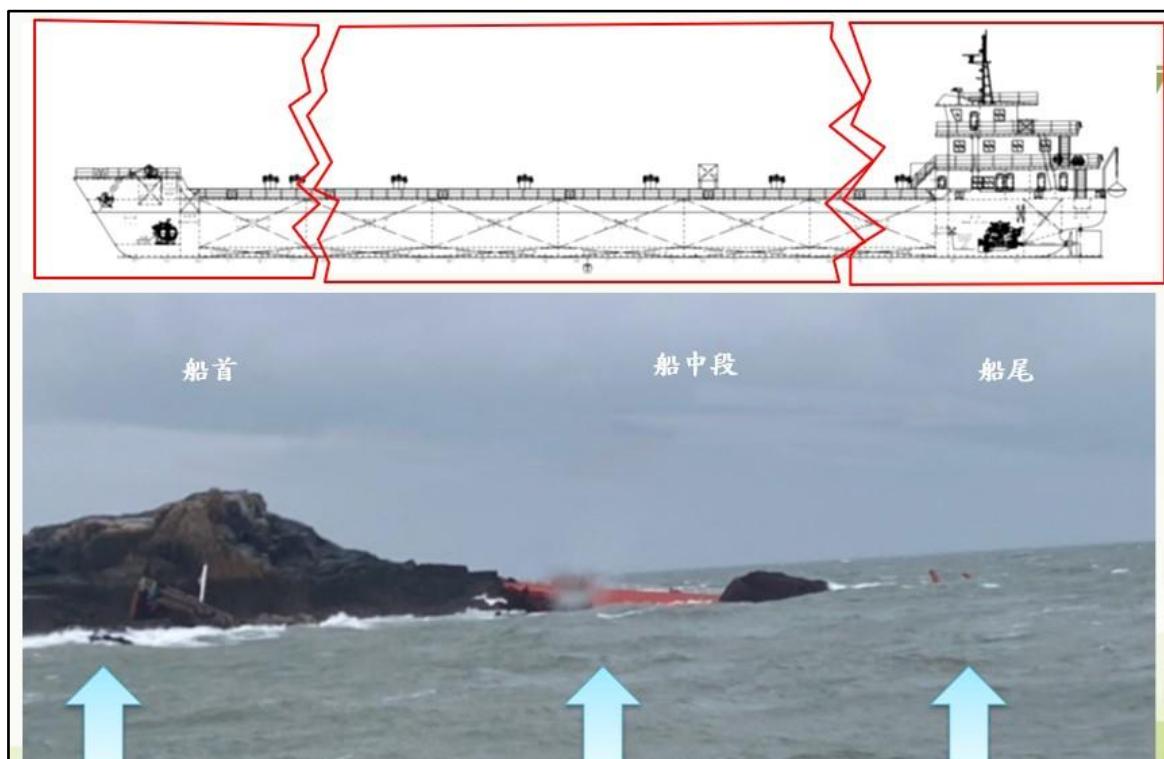
圖 1.3-1 「巍」輪事故現場照片（航港局提供）

「巍」輪擋淺後，船體斷裂後沉沒，船體中後段有兩處斷裂，如圖 1.3-1 上圖所示，下圖為現場照片。

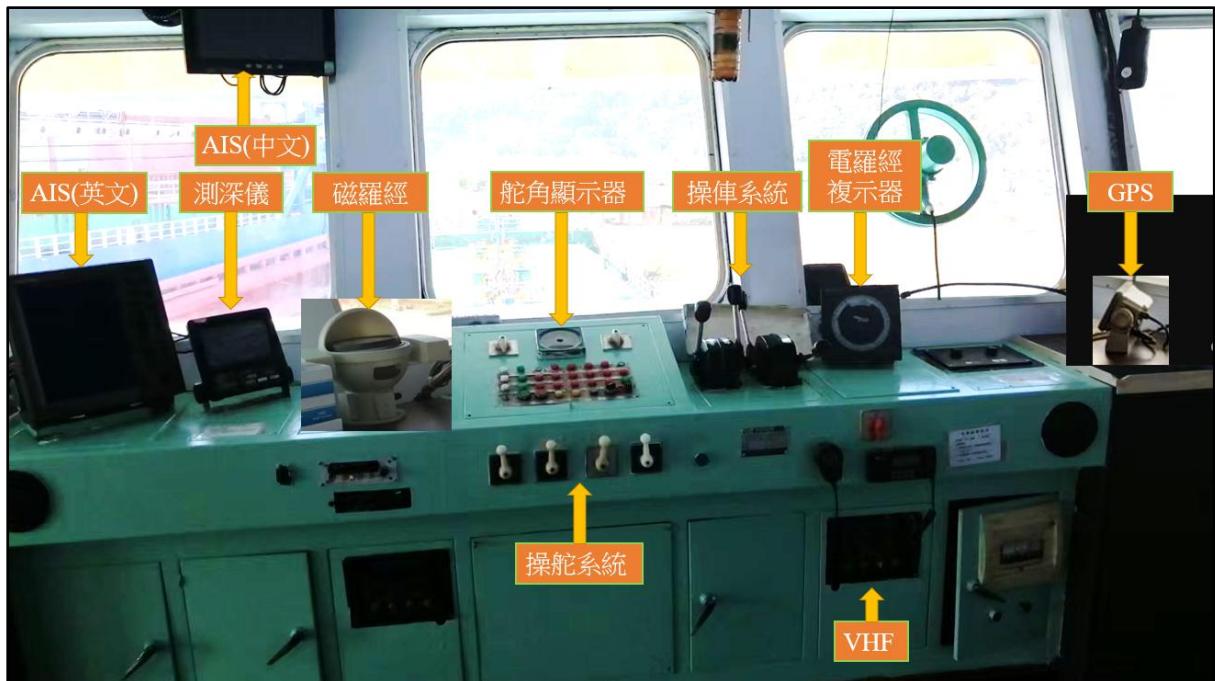
圖 1.7-1 「巍」輪駕駛臺主要航儀配置

2024 年「巍」輪進塢修理期間，1 臺磁羅經被移動並安裝在操舵位置左側（詳圖 1.7-1），以方便操舵人員使用。另外，於操倖系統右側有 1 臺電羅經複示器⁶（Gyro Repeater）；1 臺海圖顯示器位於駕駛臺右側的被拆除，並在原位置安裝 1 臺新的 GPS。

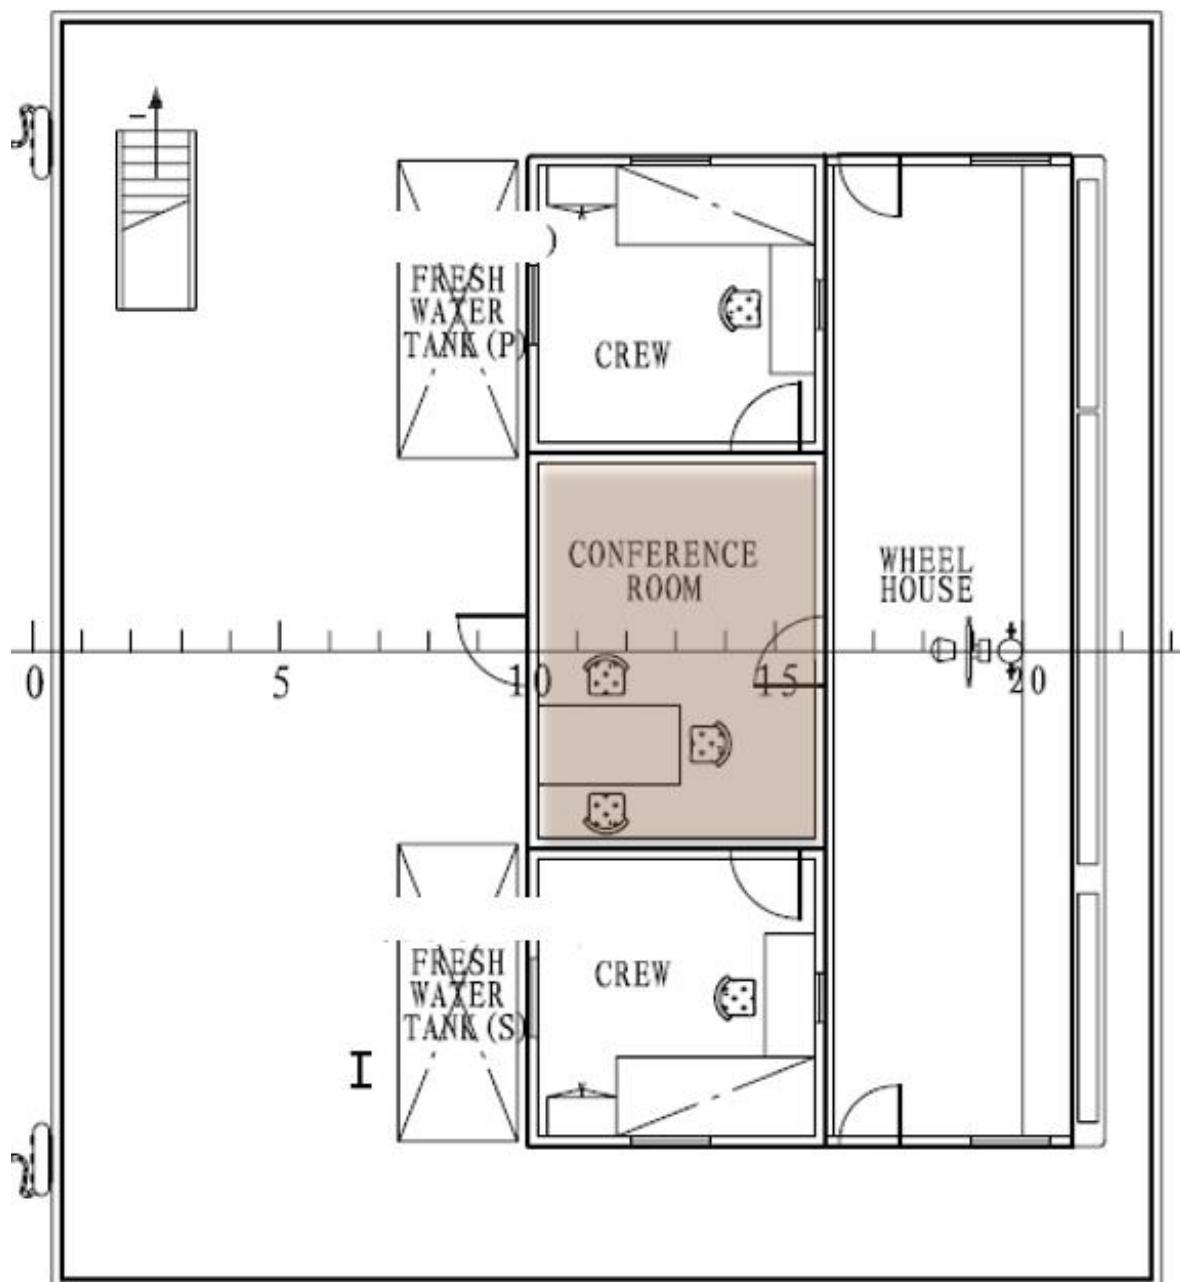
圖 1.8-3 「巍」輪駕駛臺平面圖（船東提供）

根據大副訪談紀錄，「巍」輪駕駛臺並無航行用途的電子海圖相關設備。「巍」輪紙本海圖放置於駕駛臺後方的會議室桌上（詳圖 1.8-3），係由船長從印尼攜帶至船上使用。另，該輪會議室內並無 GPS 航海設備，當航行中船長及船員需要定位時，是透過手抄寫駕駛臺 GPS 的座標，再到會議室桌上將 GPS 定位資訊以手繪製在海圖上。

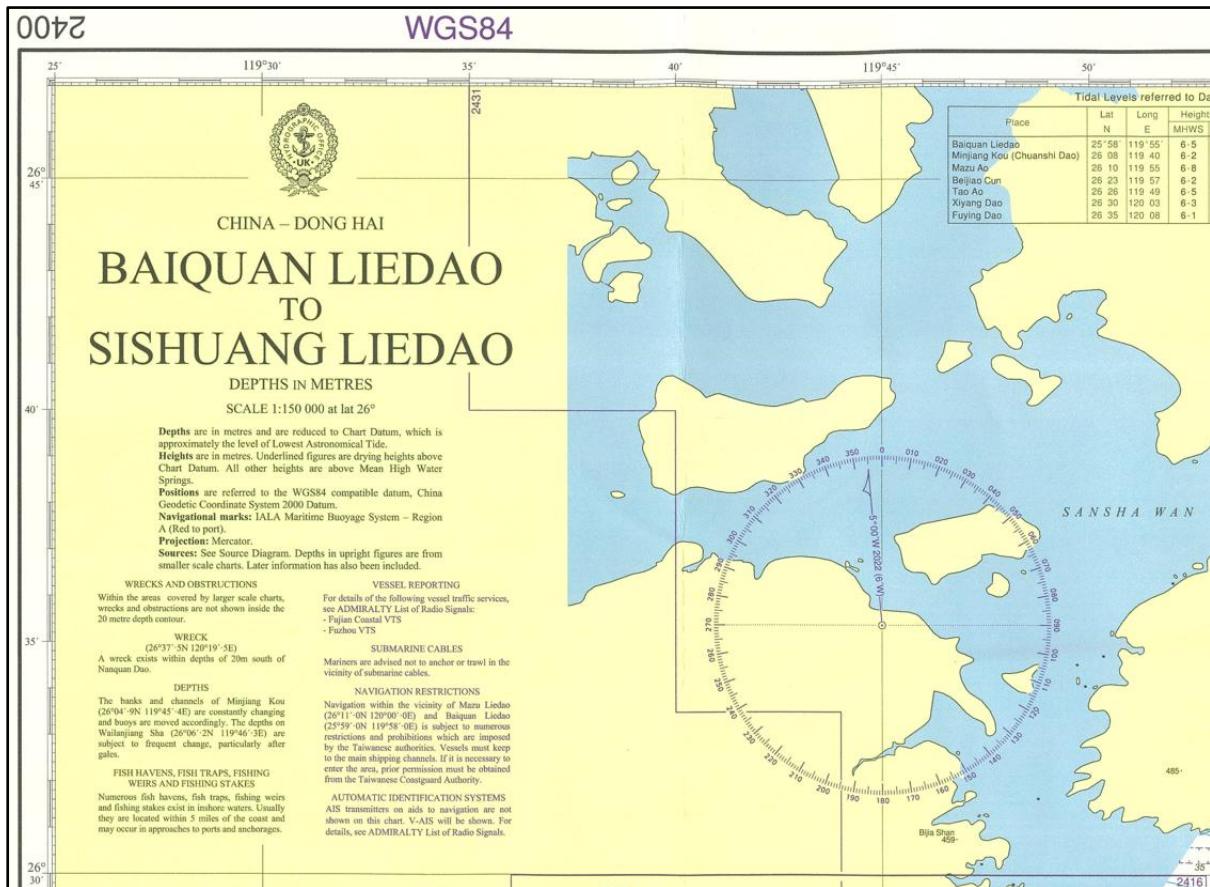
圖 1.8-4 BA 2400 海圖

根據「巍」輪航行計畫，事故當時採用的紙本海圖為英國水文局(United Kingdom Hydrographic Office, UKHO)發行之標準航海圖，圖號為 BA 2400 (詳圖 1.8-4)，該圖採用全球大地坐標系統 (World Geodetic System1984, WGS84)，2022 年當地磁差⁷值為「 $5^{\circ} 00'W / 2022 (6'W)$ 」，經換算成 2025 年之當地磁差為「 $5^{\circ} 18'W$ ⁸」。

「巍」輪自寧德港至馬祖北竿島東方海域航行時，船長僅使用 BA2400 小比例尺海圖規劃航線，此類海圖主要用於遠洋航行與初步定位，其海岸線與水深標示均過於簡化，不適合用於近岸或狹窄水域導航。經檢視 BA2400 海圖，該海域無精確水深標示且偏佈暗礁與小島。另，船長制定航行計畫時，捨棄北竿島東方較寬闊的海域，選擇穿越最窄處約 1.6 浬的北竿島與三連嶼間水道，航行在此風險相對較高的海域時，船長也未採取額外的安全措施以確保航行安全。

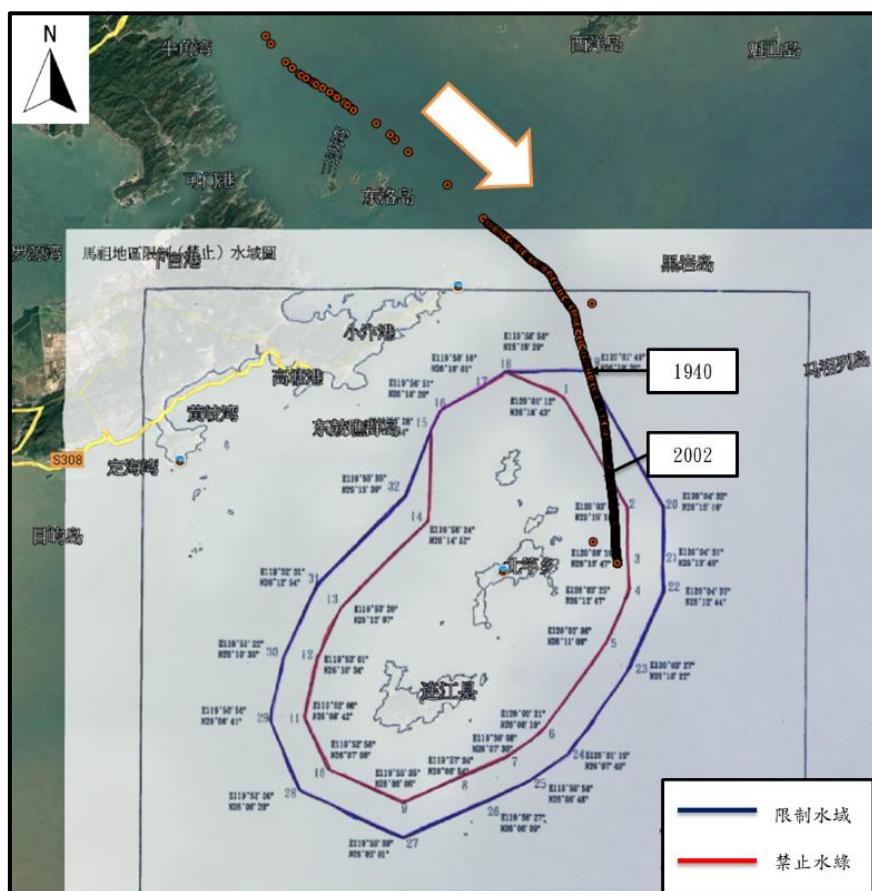
圖 1.9-1 「巍」輪航行軌跡與馬祖地區限制（禁止）水域套疊圖

另，依據馬祖地區限制（禁止）水域圖，1月24日1940時，「巍」輪進入馬祖地區限制水域；2002時，「巍」輪進入馬祖地區禁止水域直到發生事故，航跡與事故水域套疊圖詳圖1.9-1。

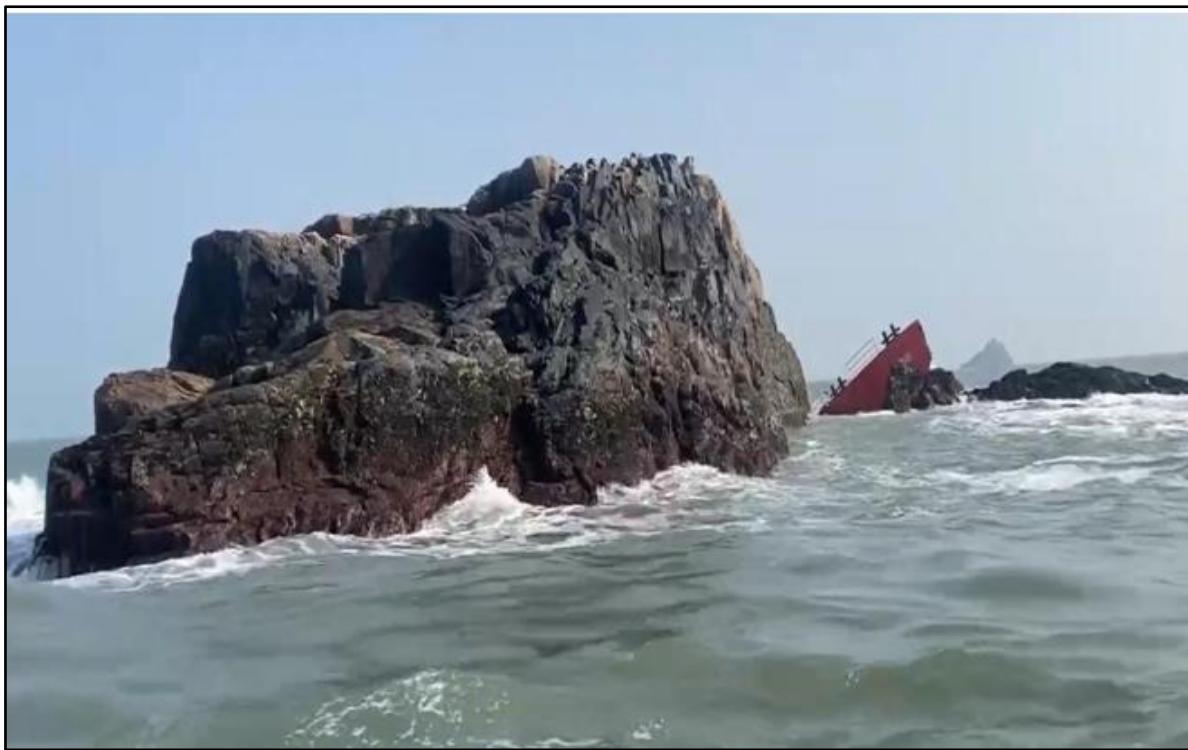
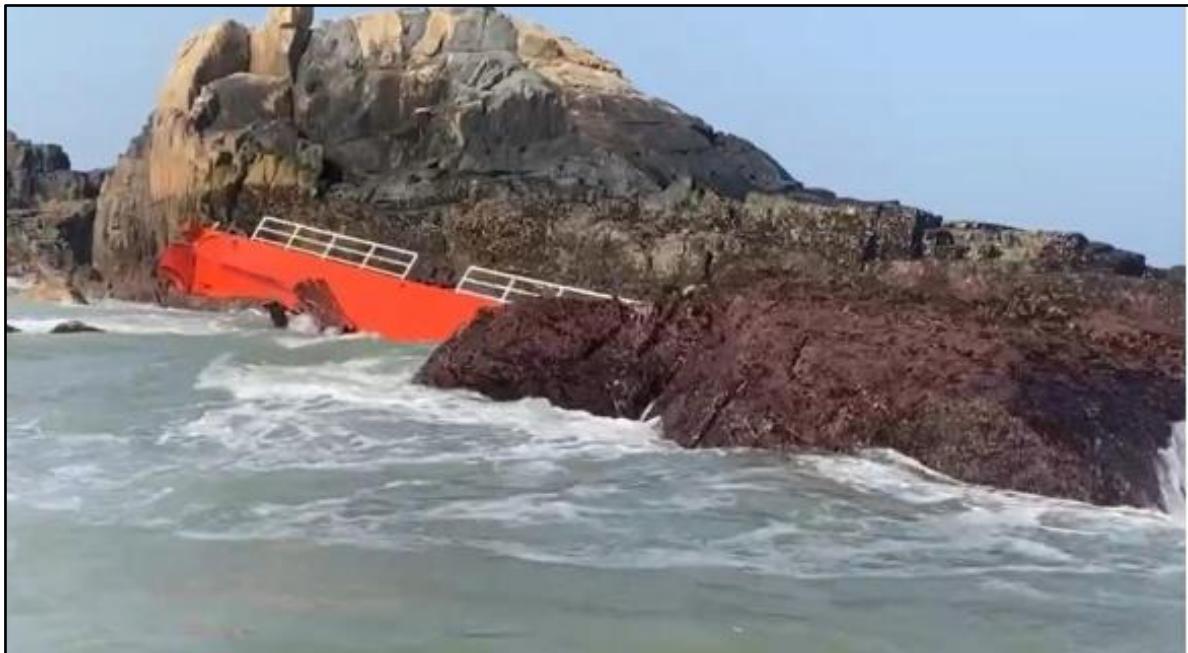
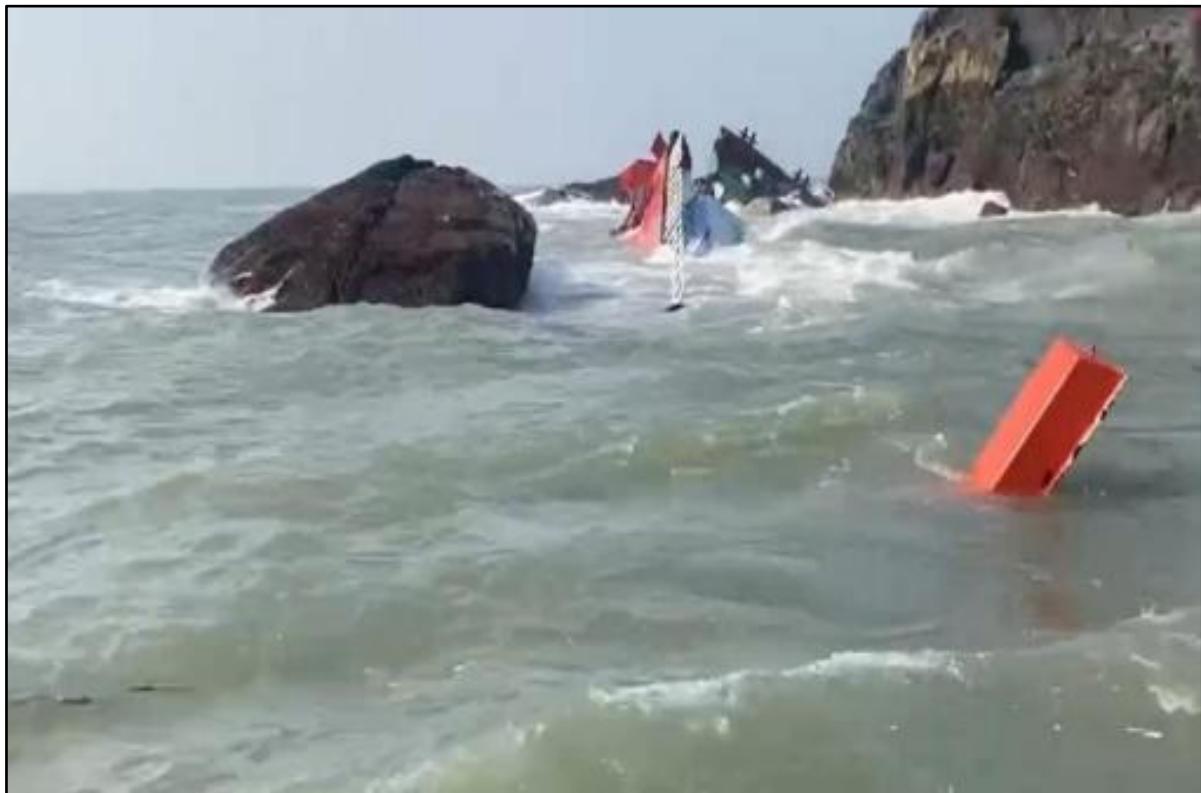
根據「巍」沉船暨附近水域探勘報告¹⁵，「巍」輪擱淺後船身呈現東北朝西南方，船首第一與第二船艙隔艙處斷裂（完全分離），船尾駕駛臺完全沉沒水中，其參考水深 12.9 公尺；船體靠礁體向左傾斜 45 度，船體座落大小礁岩縫隙；舵板結構完整、船底左舷結構完整無破損、該輪推進俾葉結構無破損、俾葉葉片邊緣捲曲。現場勘查圖詳 1.15-1 至 1.15-3 所示。

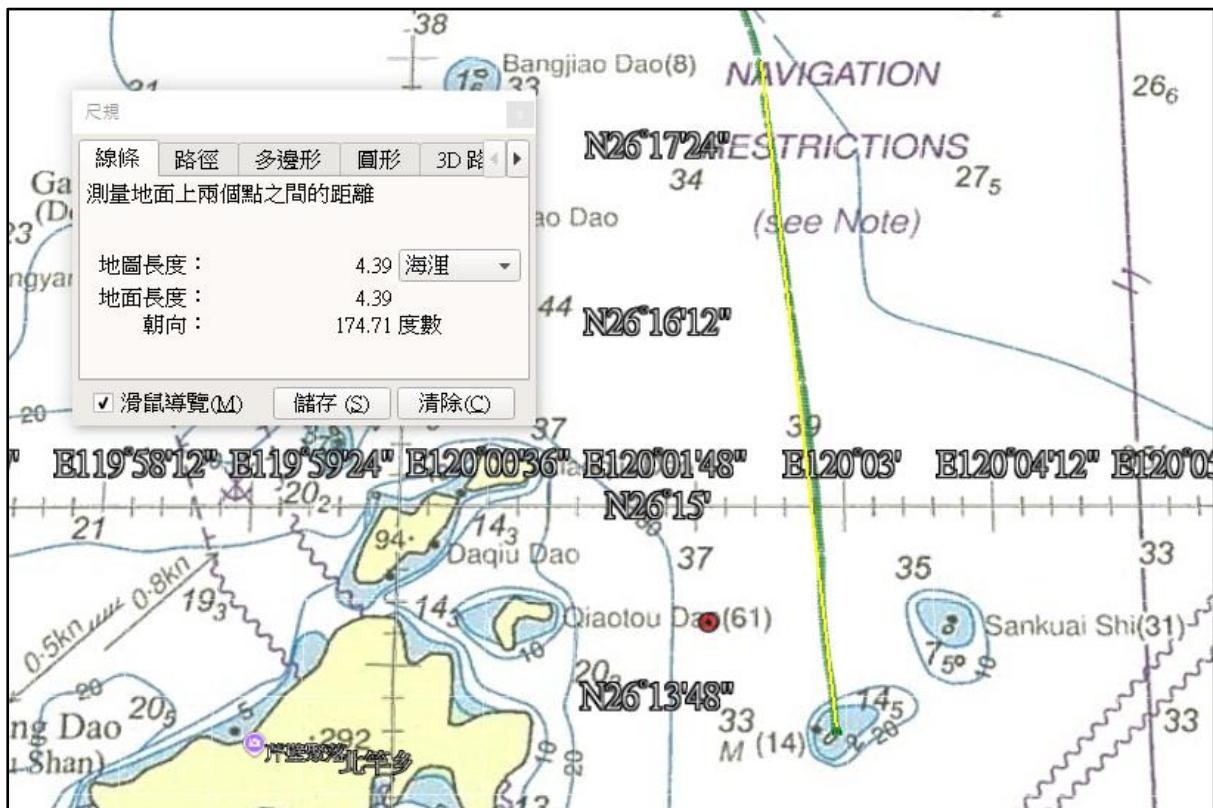
圖 2.3-1 「巍」輪事故期間 AIS 航跡套疊與 BA2400 海圖

事故當日，「巍」輪使用 BA2400 海圖航行，考慮該海域 2025 年磁差為 $5^{\circ}18'W$ ，忽略磁羅經自差條件下，當船長下令航向 180 度時，因幹練水手 R 君依據磁羅經操作，實際航向應為 174.7 度 ($180^{\circ} - 5^{\circ}18'$)。經分析該輪 AIS 航跡紀錄（1950 時至 2021 時期間），可確認該輪實際航向約 174.7 度（詳圖 2.3-1）。據此可研判，「巍」輪船長航行時依未經磁偏差修正之磁羅經角度操作航向，且未持續監控實際船位及航向，導致「巍」輪逐漸偏離預定航道。

綜上，開航前，「巍」輪船長使用不適合沿海航行的小比例尺海圖規劃航線，該海圖水深解析度不足，規劃時不易發覺可能擋淺的風險，且航行中依未修正磁差 ($5^{\circ}18'W$) 之磁羅經操作航向，致該輪航向偏移原定航線。

1. 製作航行計畫時應明確標示高風險水域（如：礁石區、視線受限航段），並搭配必要之安全措施，如：頻繁檢查船舶航向、船位及航速；使用磁羅經航行、夜航或天候不佳時應善用視覺、聽覺、各式航儀及適合當前環境可使用之方法，保持正確瞭望。
2. 監督所屬船隊應遵守航海人員訓練、發證及當值標準國際公約（STCW），船長應於高風險水域親自監控航向及船位，當值駕駛員應
