# 國家運輸安全調查委員會

## 重大運輸事故 事實資料報告

1140616 大都會客運電動公車於臺北市松山區  
敦化北路往北起火事故

報告編號：TTSB-HFR-26-01-001

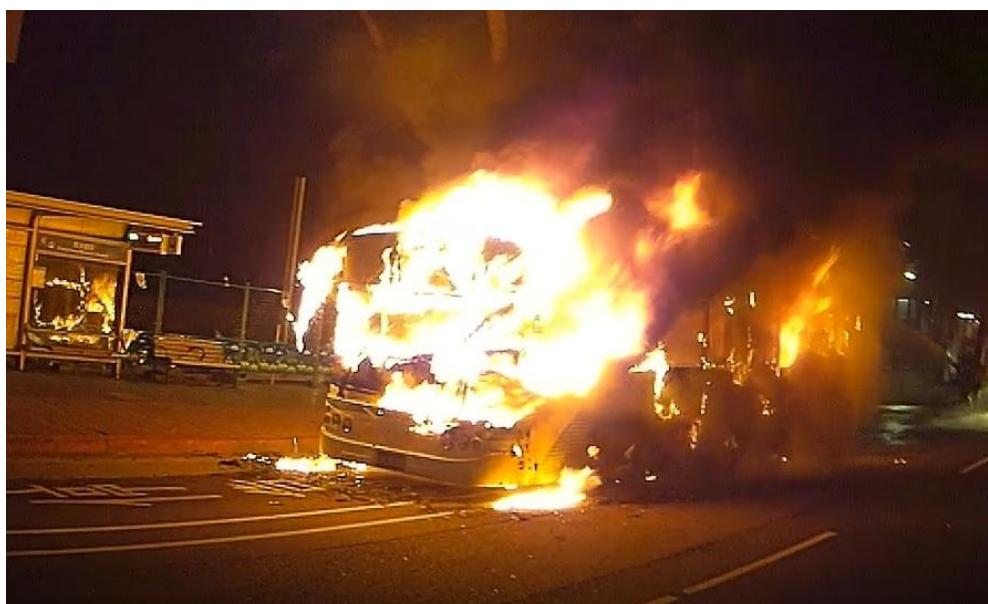
圖 1.1-2 事故車輛起火燃燒狀況

另依據人員訪談紀錄及事故地點道路閉路電視攝影機（Closed-Circuit Television, CCTV）影像顯示，2045 時事故駕駛員返回車上，發現「電池警告」燈號從黃燈轉為「電池異常」紅燈<sup>8</sup>，認為不應該再繼續行駛，故下車再次聯繫中和站站務員確認，在通話過程中，2047:21 時事故車輛發出爆炸聲響，1 秒後車輛右後側開始冒出白煙，再 5 秒後冒出火光開始燃燒，2052 時消防人員抵達現場，火勢於 2101 時撲滅，事故現場如圖 1.1-2、圖 1.1-3。

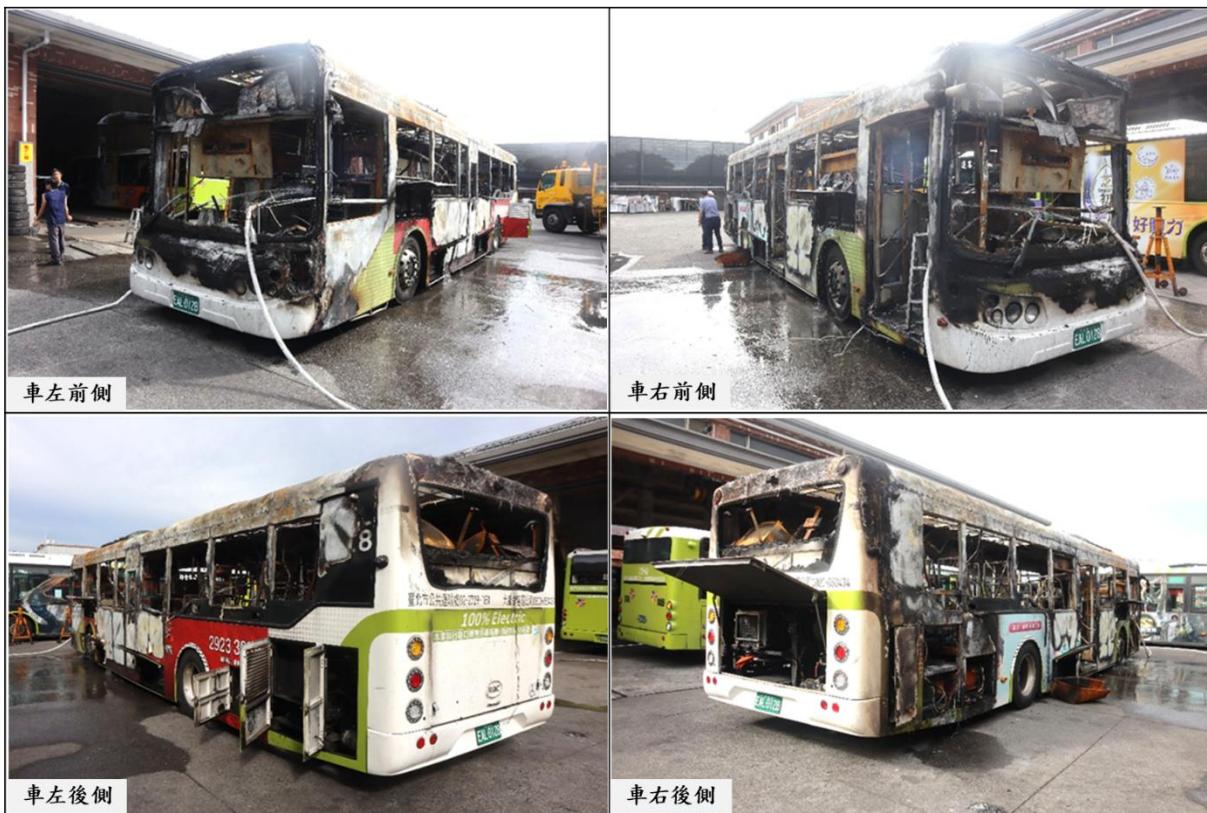
圖 1.3-7 事故車輛外側損害情形

依據專案調查小組現場勘查及臺北市政府消防局火災原因調查鑑定書（以下簡稱火調報告），事故車輛上半部均有受火燒毀情形，所有車窗均已受燒破裂。其中車身右後側受損嚴重，依據火調報告指出：「右側車身車殼在 L 電池包放置處受損最劇烈，且該處呈現以電池包放置處為低點的 V 形火流痕跡，而 L 電池包的箱蓋亦顯示該區域燃燒最為猛烈。」事故車輛外側損害情形詳圖 1.3-7。

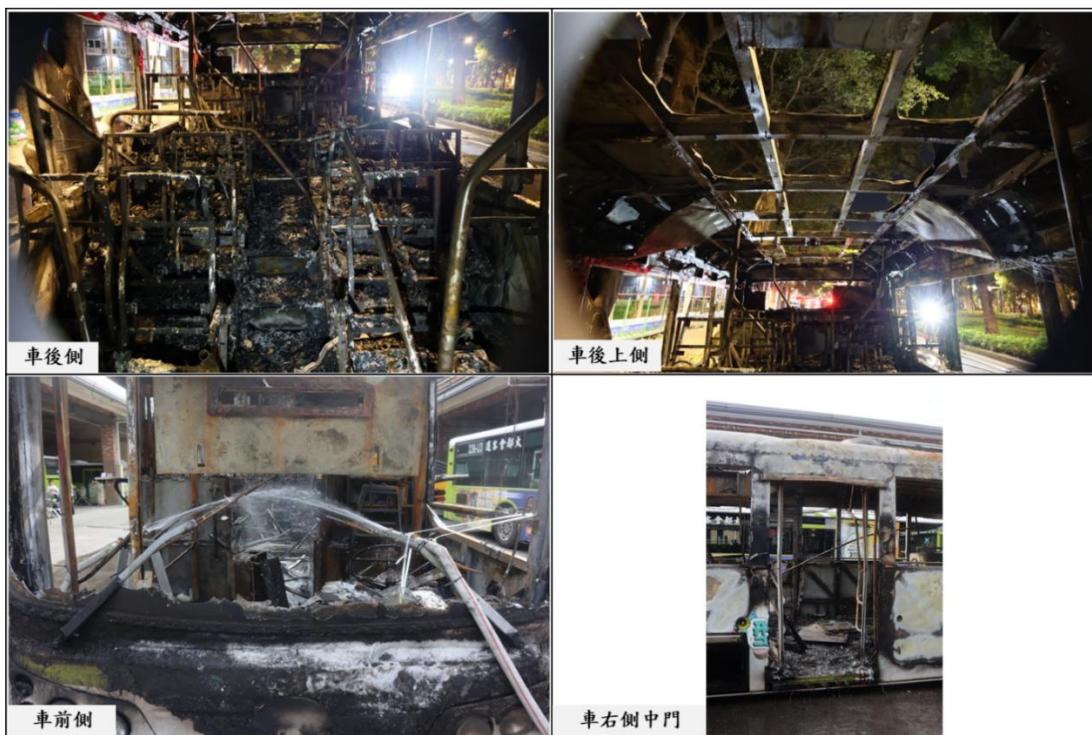
圖 1.3-8 事故車輛內側損害情形

依據火調報告指出：「車輛內殘存的金屬車體、車架，以及乘客站立區域的立位區扶手金屬支架，均呈現後側受燒燬較為嚴重的情形。座椅的殘存骨架以靠右後側窗戶處的座椅骨架受燒燬最為嚴重。而車頂及車身車殼的燃燒痕跡，均呈現上半部靠右後側受燒燬較嚴重的狀況。」事故車輛內側損害情形詳圖 1.3-8。

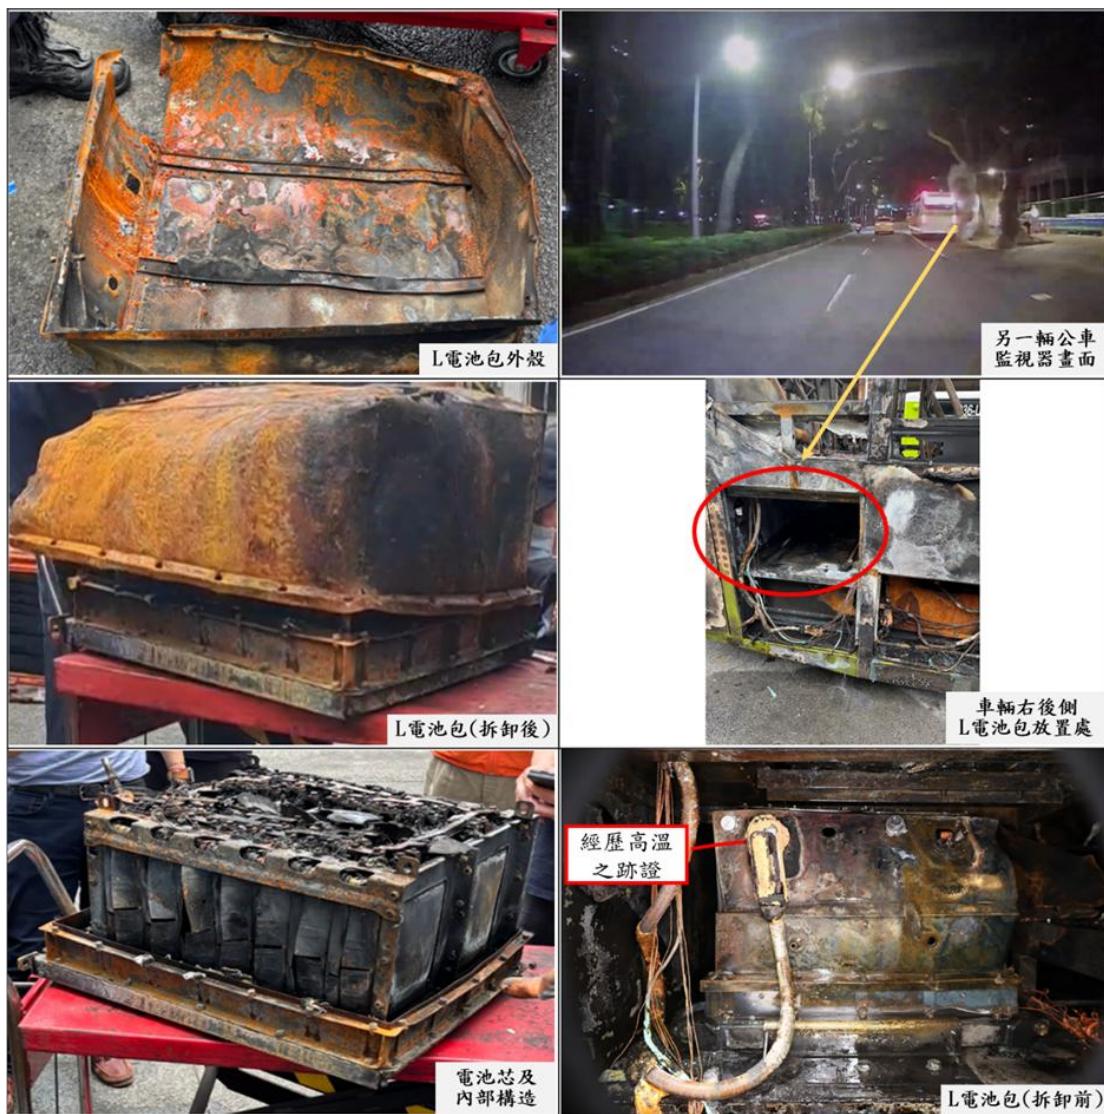
圖 1.3-9 事故車輛 L 電池包損害情形<sup>17</sup>

事故後專案調查小組檢視 12 個電池包，L 電池包受損最為嚴重，經拆解檢視 L 電池包，金屬外殼靠右前側受燒爆裂、變形嚴重。其中以第 155 至 158 號電芯模組受燒變形較嚴重。其中第 157 號電芯模組內部的銅箔極板受燒最嚴重，且有銅箔極板受燒噴出的情形。事故車輛 L 電池包損害情形詳圖 1.3-9、圖 1.3-10。

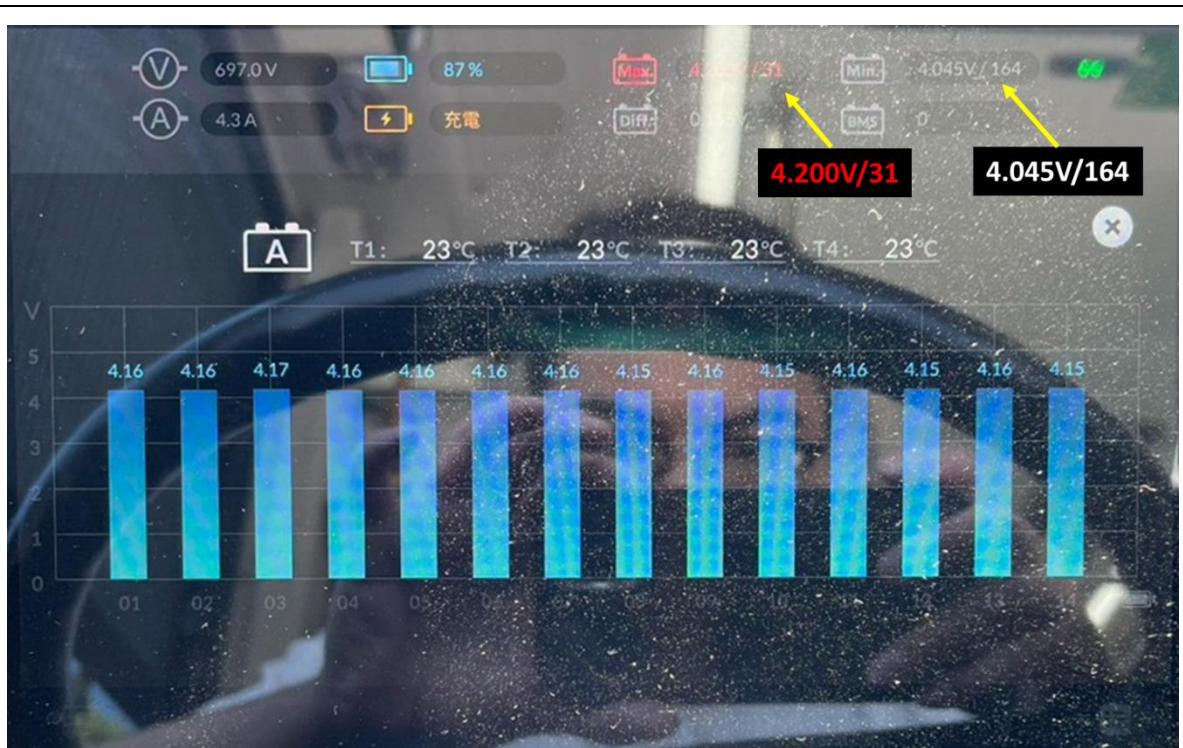
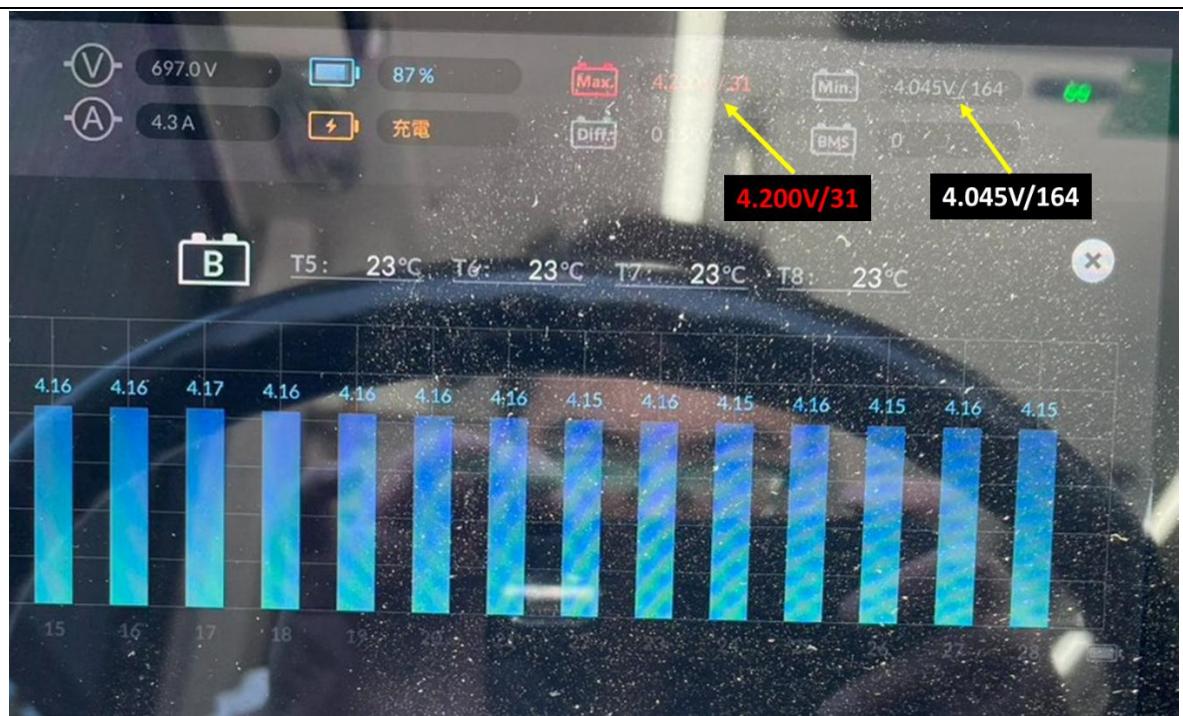
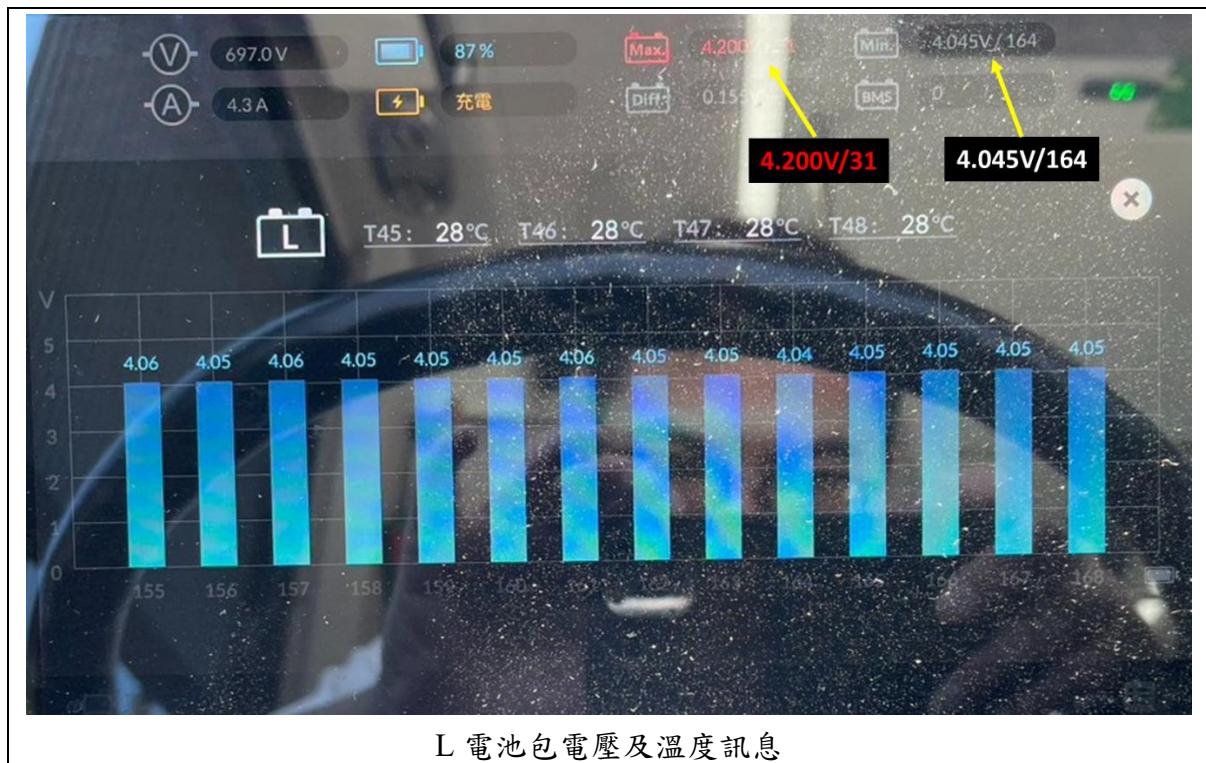
圖 1.6-1 事故前一日事故車輛 A、B、L 電池包電壓及溫度訊息

照片顯示 A 與 B 電池包的電芯模組電壓皆為 4.15 或 4.16 伏特，L 電池包僅為 4.05 或 4.06 伏特，單體電壓最高為第 31 號電芯模組（位於 C 電池包），電壓為 4.200 伏特，單體電壓最低為第 164 號電芯模組（位於 L 電池包），電壓為 4.045 伏特，兩者壓差為 0.155 伏特。依據訪談紀錄，華德維修技師說明依其經驗法則，當電芯模組電壓壓差達 0.1 伏特以上時，即不屬於合理範圍。

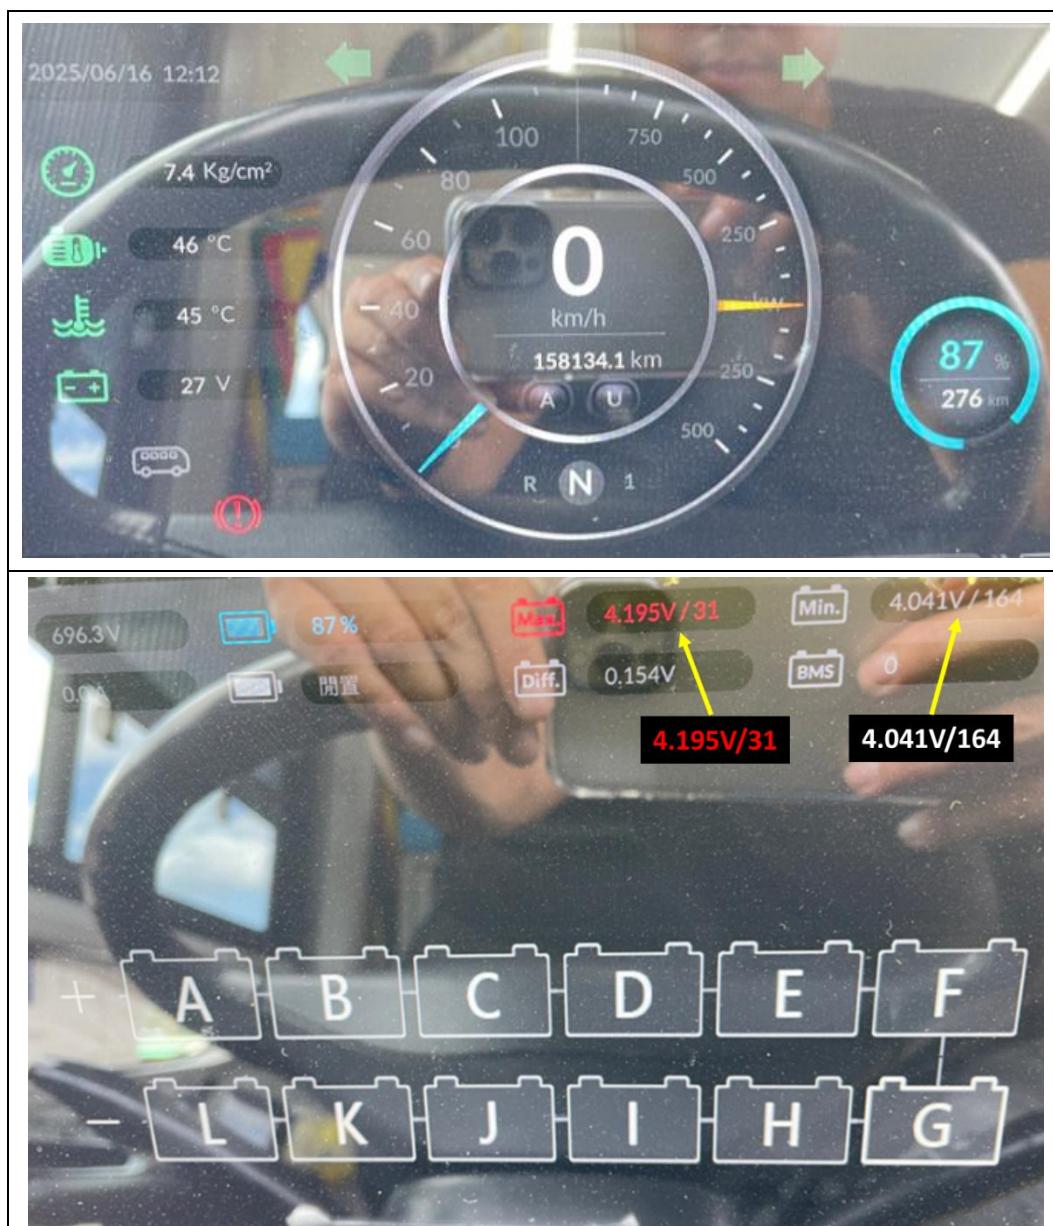
圖 1.6-2 事故當日華德維修技師於維修時拍攝之 HMI 畫面

期間華德維修技師進入事故車輛並拍攝 HMI 畫面（詳圖 1.6-2），照片顯示最高電壓 4.195 伏特、最低 4.041 伏特，最大壓差達 0.154 伏特，SOC 為 87%，再次確認 L 電池包異常須進行更換。

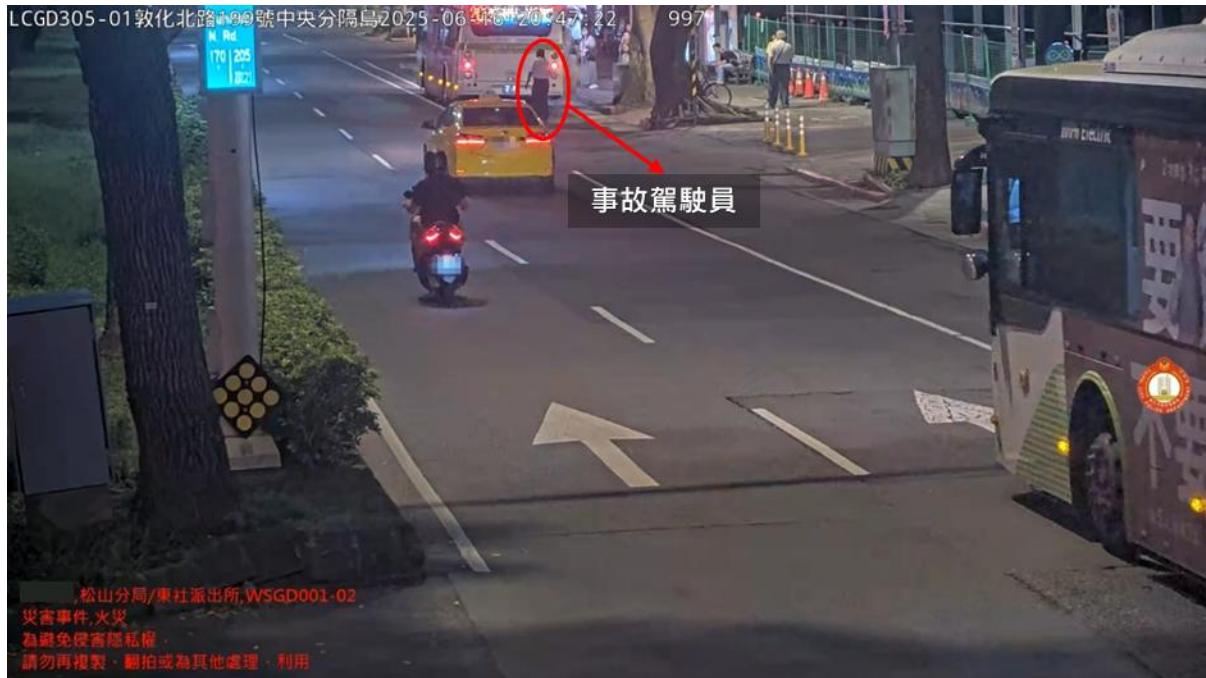
圖 1.9-2 2047:22 時事故車輛右後側冒出白煙

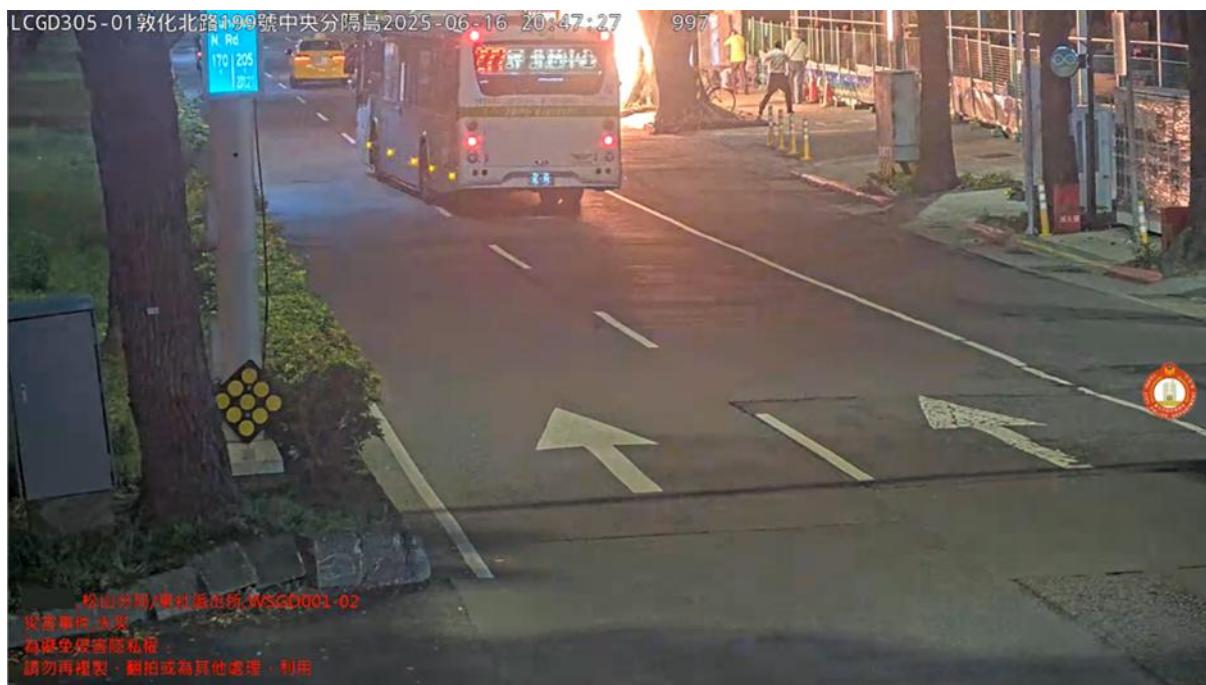
圖 1.9-3 2047:27 時事故車輛右後側開始起火燃燒

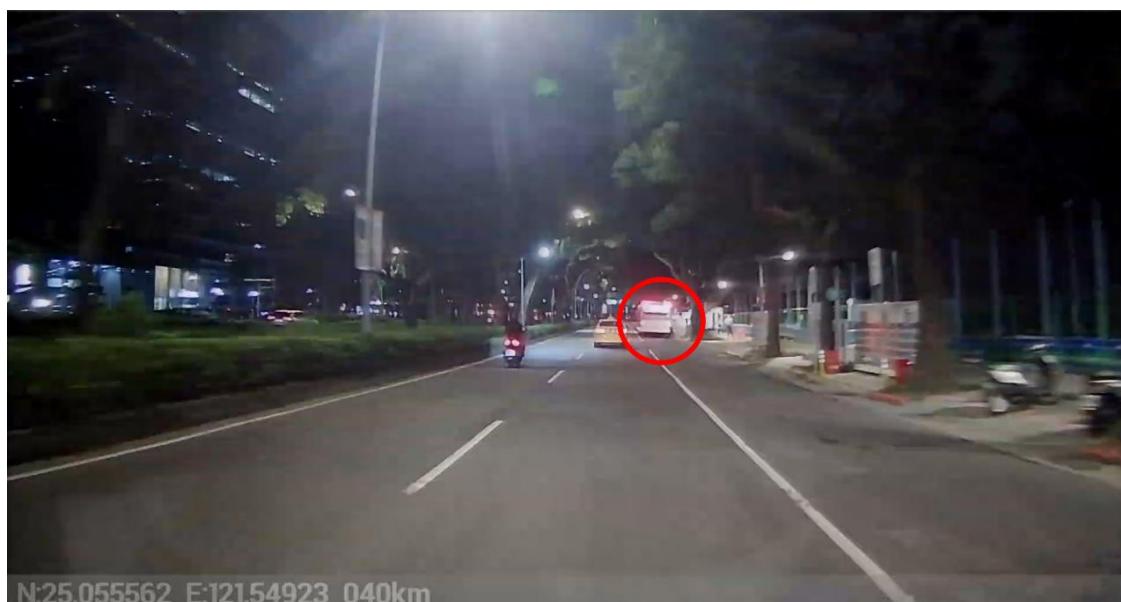
圖 1.9-4 事故車輛開始冒煙（紅圈處）

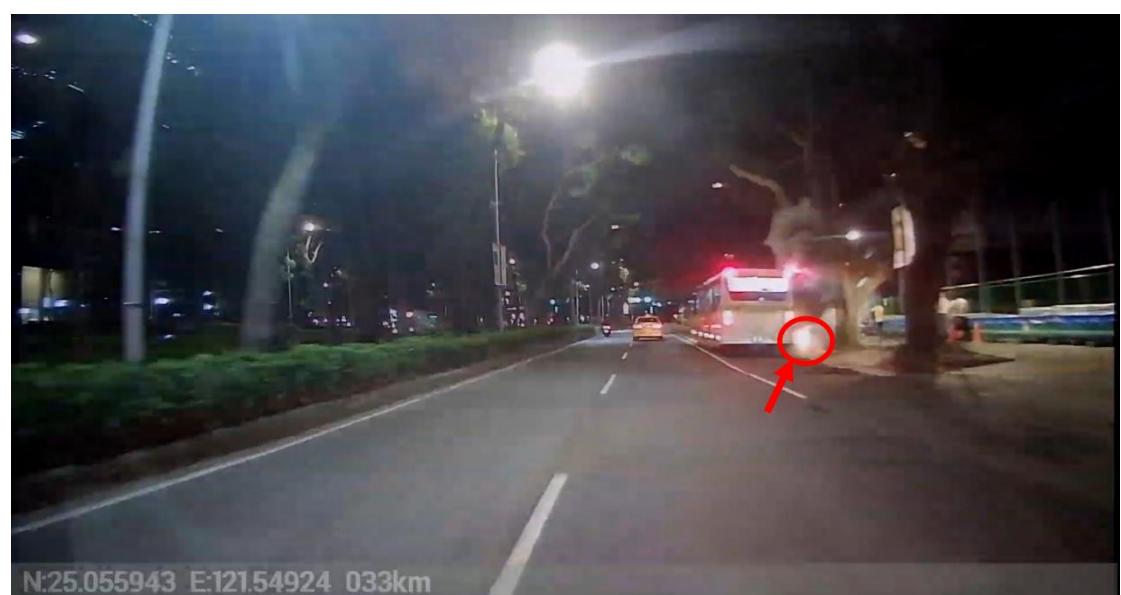
圖 1.9-5 事故車輛自右後側（箭頭所指紅圈處）發生爆炸

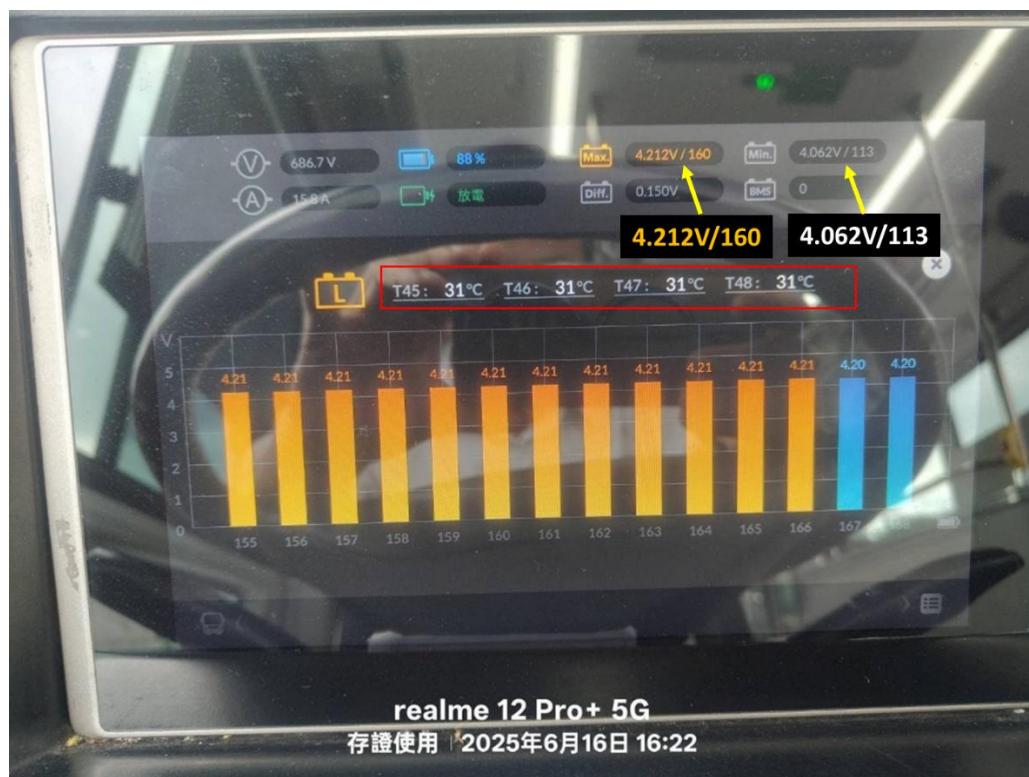
圖 1.9-7 L 電池包 HMI 訊息畫面

圖 1.9-7 顯示，L 電池包中共計有 12 個電芯模組電壓達 4.21 伏特、SOC 為 88%、單體最高電壓 4.212 伏特發生在第 160 個電芯模組、單體最低電壓 4.062 伏特發生在第 113 個電芯模組、最高及最低電壓差為 0.15 伏特、第 45 組至第 48 組溫度感測器溫度皆為攝氏 31 度。

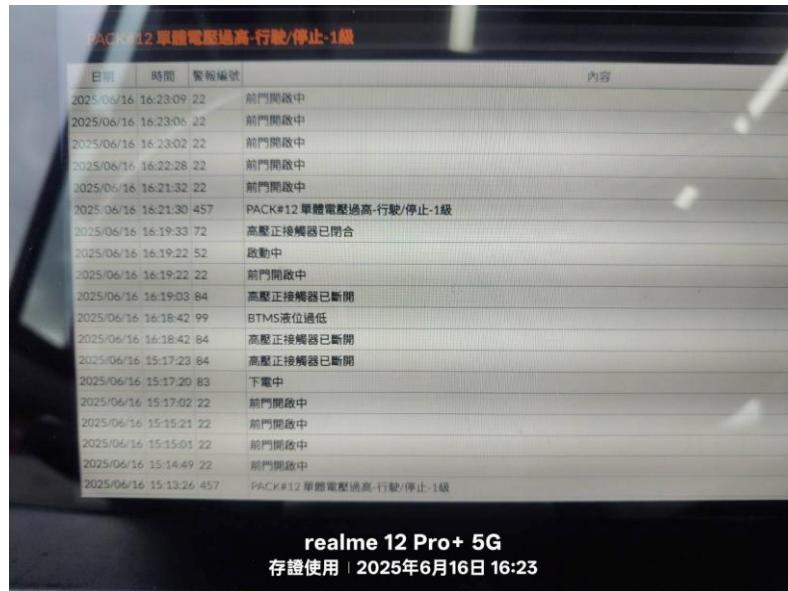
圖 1.9-8 HMI 告警訊息畫面

圖 1.9-8 顯示，1513:26 時、1621:30 時，曾出現「PACK#12 單體電壓過高-行駛/停止-1 級」告警訊息，1618:42 時，曾出現「BTMS 液位過低」告警訊息。

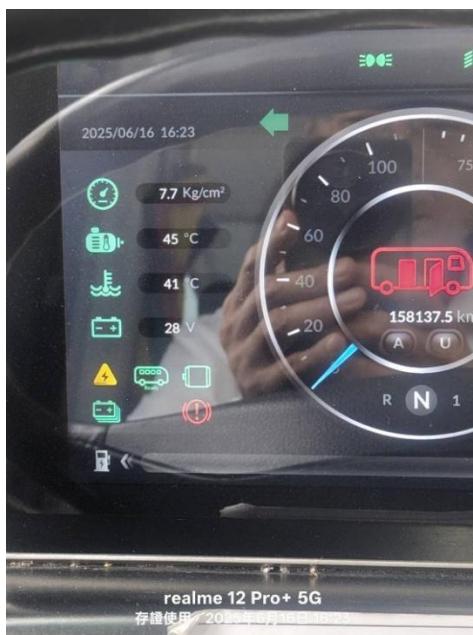
圖 1.9-9 顯示，1623 時，曾出現「大電系統警告」黃燈。

圖 1.9-9 HMI 「大電系統警告」黃燈

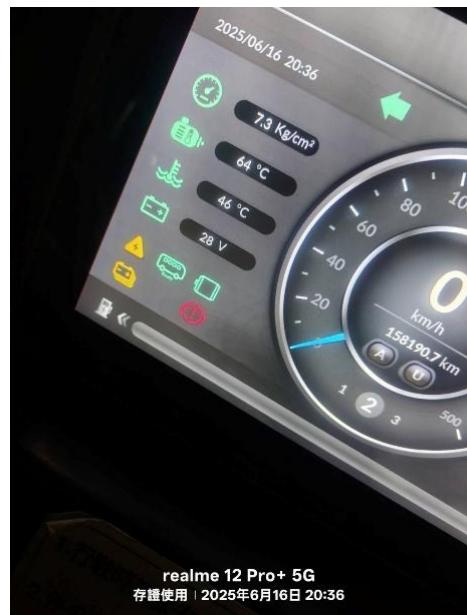
事故發生前，事故駕駛員曾拍攝 HMI 畫面，如圖 1.9-10 至圖 1.9-12，其中 2036 時顯示「大電系統警告」黃燈及「電池警告」黃燈，2042 時顯示「大電系統異常」紅燈及「電池警告」黃燈，2045 時顯示「大電系統異常」紅燈及「電池異常」紅燈。

圖 1.9-10 HMI 「大電系統異常」黃燈及「電池警告」黃燈

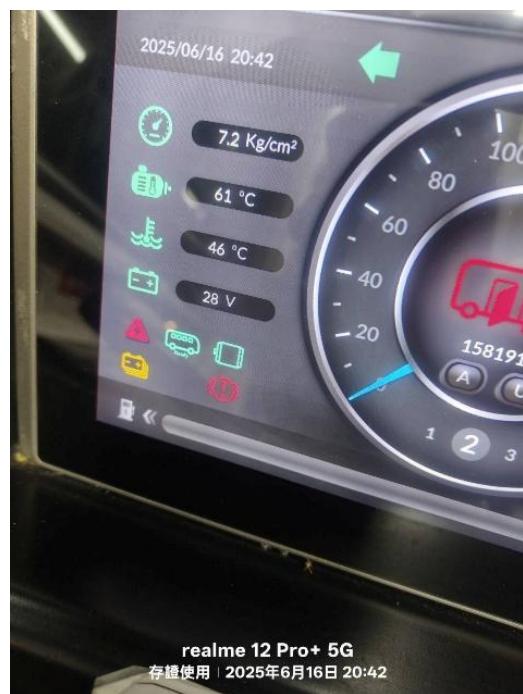
圖 1.9-11 HMI 「大電系統異常」紅燈及「電池警告」黃燈

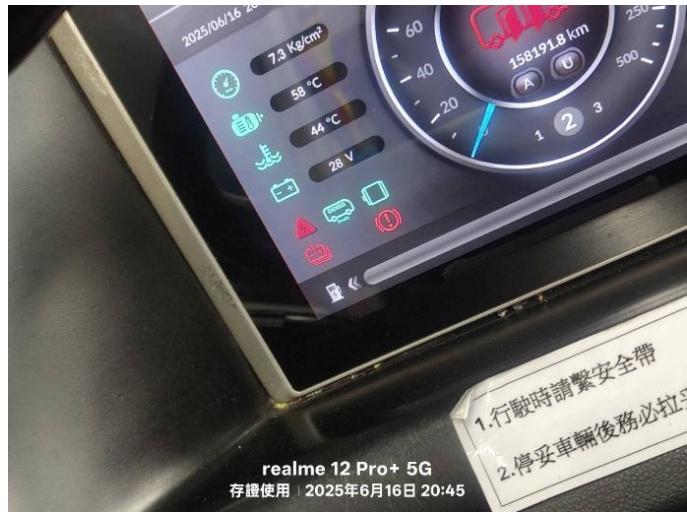
圖 1.9-12 HMI「大電系統異常」紅燈及「電池異常」紅燈

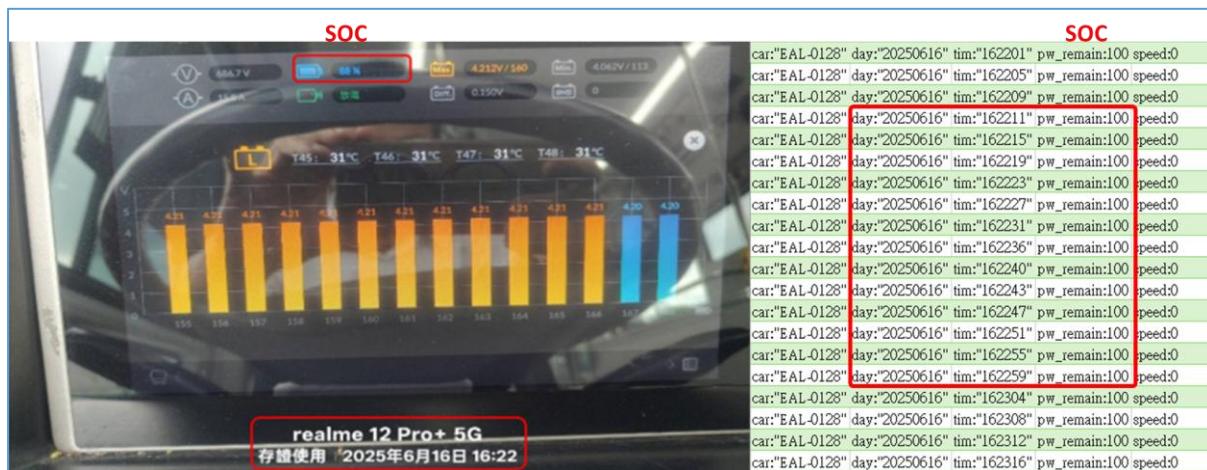
圖 1.9-13 圖左為 HMI 頁面，圖右為公路局管理平台之紀錄資料

專案調查小組在比對事故前由事故駕駛員所拍攝之 HMI 頁面之 SOC 資訊及公路局電動大客車營運數據監控管理平台中所紀錄 SOC 資訊時，發現二者數值並不相同：於事故當日 1622 時，HMI 頁面中所顯示之 SOC 為 88%，而公路局電動大客車營運數據監控管理平台之紀錄則為 100%，如圖 1.9-13 所示。

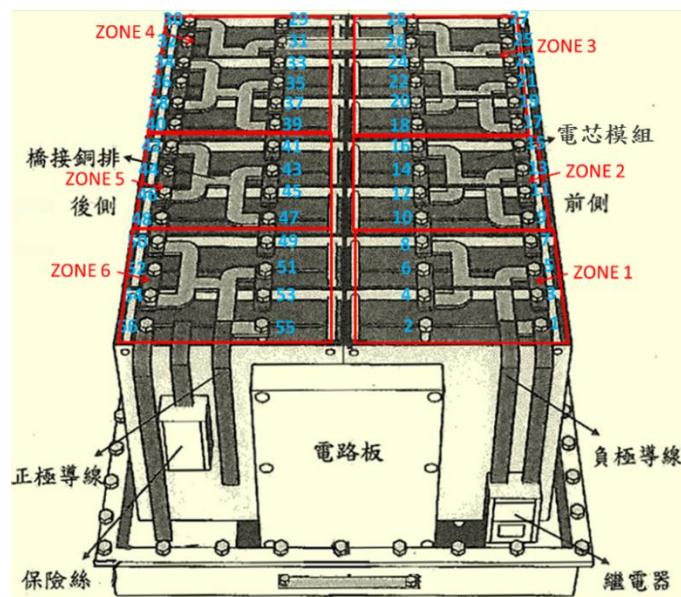
圖 1.13-2 電池包測試之螺桿編號與溫度分區

專案調查小組於民國 114 年 12 月 10 日會同華德及車王電至臺中梧棲廠區，使用與本次事故同一機型之未使用整新電池包<sup>36</sup>進行拆解與測試，檢測結果螺桿扭力無異常，且目視檢查螺桿與電極導片間無縫隙，但於特定螺桿位置存在電阻值偏高現象(本次測試為螺桿 48-50 號之阻值)，並以 300 安培持續進行 5 分鐘放電測試，測試後出現局部溫升顯著高於其他區域之情形，圖 1.13-2 為電池包測試之螺桿編號與溫度分區示意圖。

鬆開電極導片後，並依改善之螺桿鎖固步驟，確保電極導片充分貼合，發現電阻值下降，溫升趨勢回復一致，顯示異常原因係源自於組裝後接觸阻抗問題。

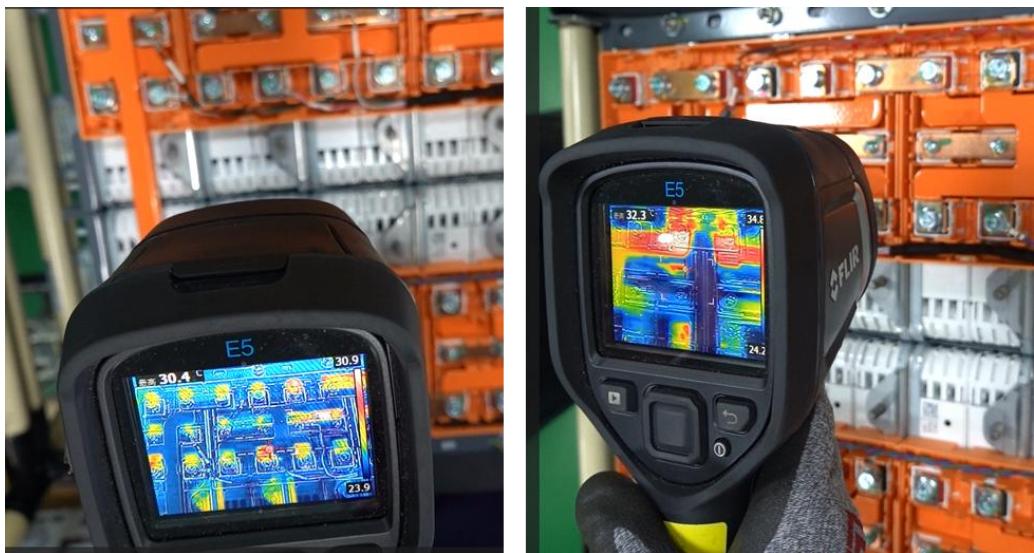
圖 1.13-3 Zone 1-4 溫度變化

圖 1.13-3 為 Zone 1-4 溫度變化，圖 1.13-3 左圖顯示測試前約攝氏 30 度，圖 1.13-3 右圖顯示放電後約攝氏 32 至 34 度。

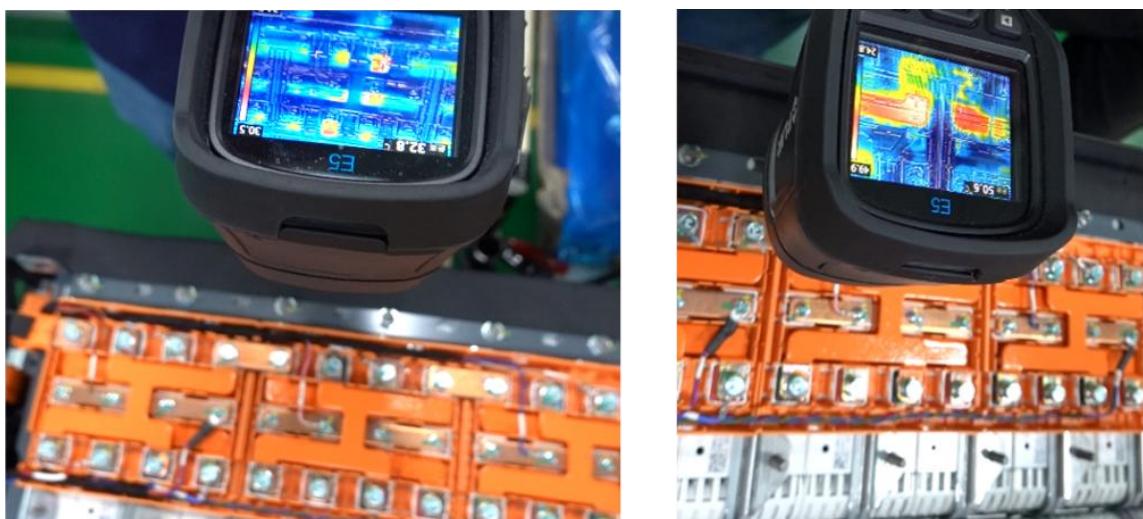
圖 1.13-4 Zone 5-6 溫度變化

圖 1.13-4 為 Zone 5-6 溫度變化，圖 1.13-4 左圖顯示測試前約攝氏 30 至 32 度，圖 1.13-4 右圖顯示放電後約攝氏 50 度。

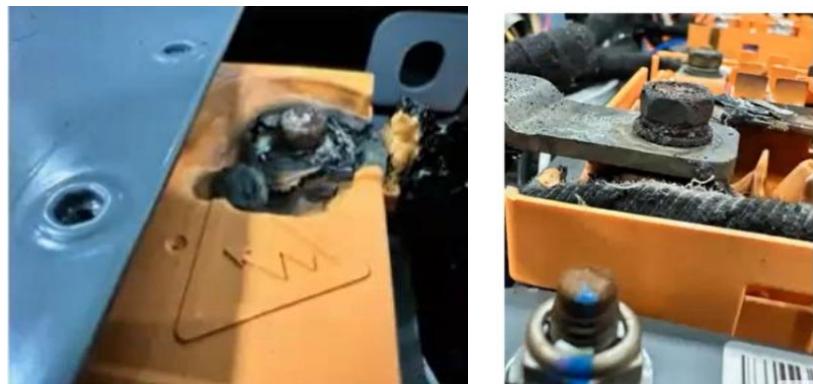
經查，中鹿客運於民國 112 年 12 月 9 日執行車牌號碼 EAL-0696 之車輛首次試運行。後台數據顯示，車輛於 0642 時上電開始行駛，經短暫停止急速後再於 0828 時繼續行駛，於 1200 時 L 電池包溫度升至攝氏 45 度，後於 1240 時溫度升至攝氏 50 度，觸發動力電池溫度過高警報，車輛自動限制輸出功率，此時電池組平均溫度攝氏 25 度；1315 時溫度升至攝氏 55 度，觸發動力電池溫度超高警報，車輛輸出功率限制降至 0%，駕駛員靠邊停車並進行斷電處置，此時電池組平均溫度攝氏 25.5 度。後經華德維修技師檢修發現車輛電池組之 L 電池包於第 155 號電芯模組於組裝時，使用之鎖固程序為在螺桿尚未貼合導片前直接以高扭力鎖固，可能使螺桿歪斜、咬牙、滑牙，或導片壓傷、變形，造成負極導片虛接，接觸阻抗異常、通電後溫度異常升高，融化電極導片上方保護蓋（如圖 1.15-1）。

圖 1.15-1 EAL-0696 車輛 L 電池包發現電極導片上方保護蓋融化

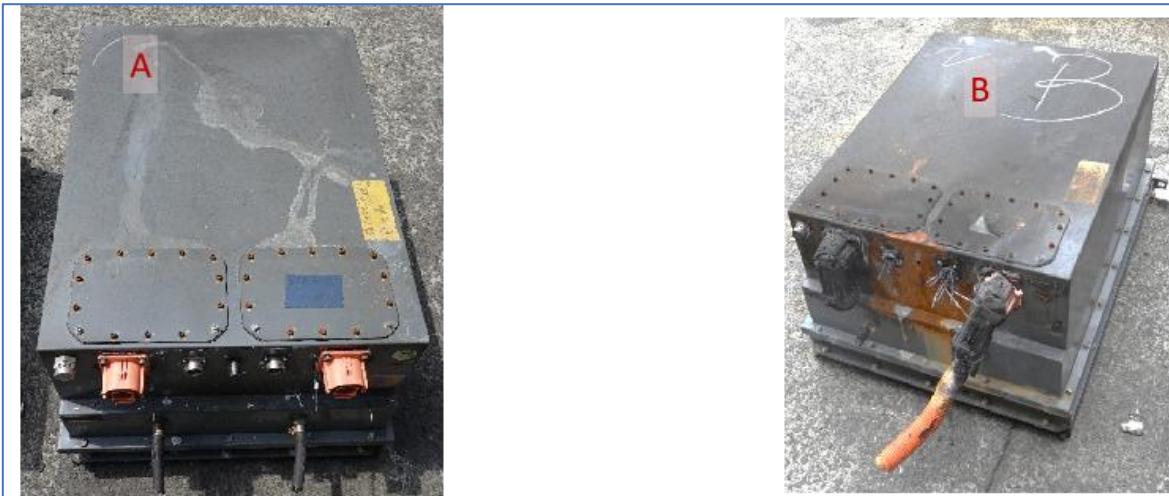
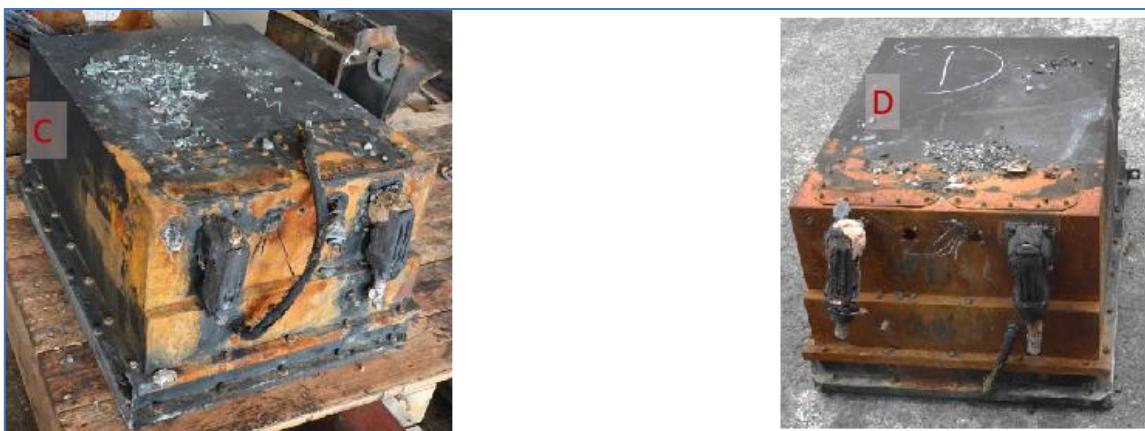
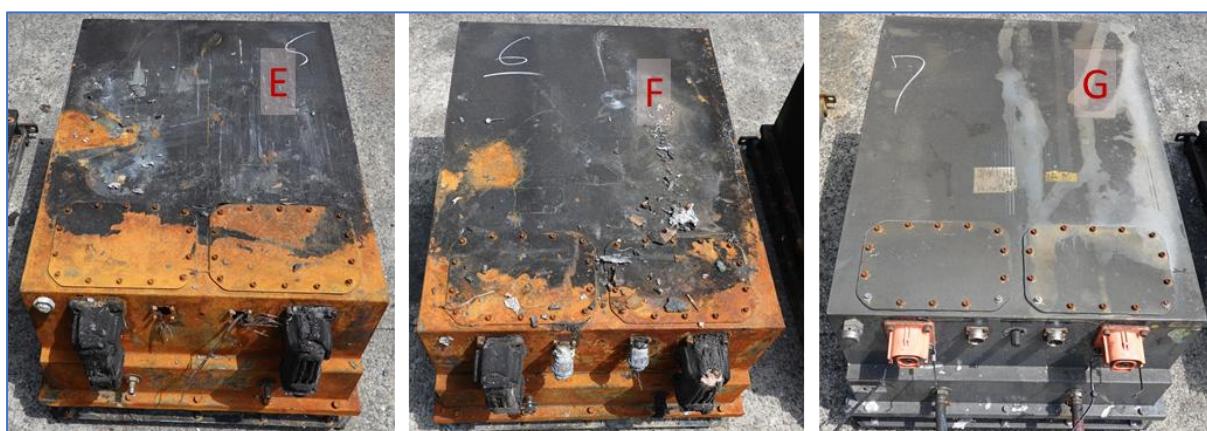
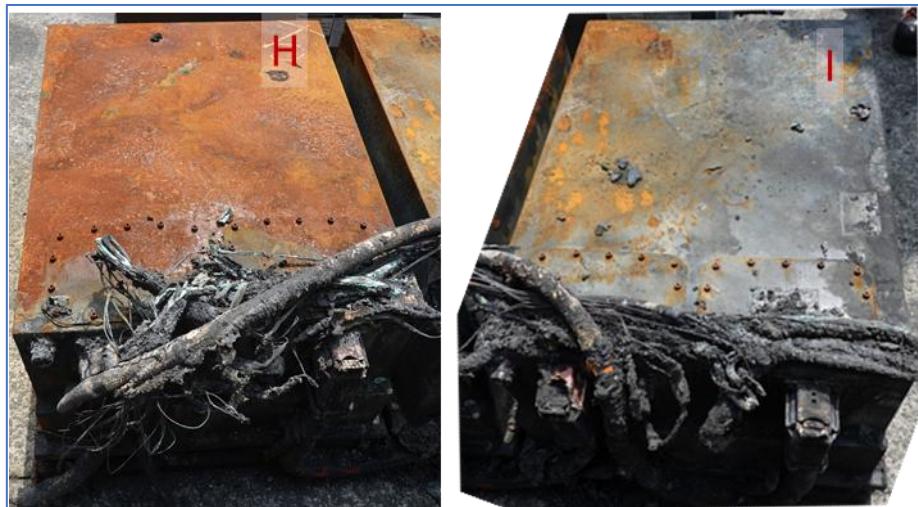
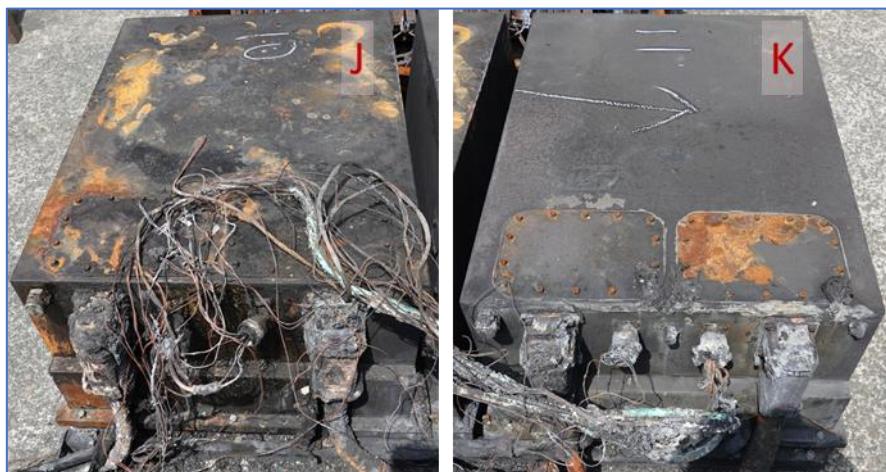
電池包	外殼狀態	正負極／接頭狀態	變形／燒損特徵
A	完整，無燒痕	正負極與接頭正常	無變形
B	受燒變色	接頭有燒痕	無明顯結構變形
C	受燒變色	接頭有燒痕	無明顯結構變形
D	受燒變色	接頭有燒痕	無明顯結構變形
E	受燒變色	接頭有燒痕	無明顯結構變形
F	受燒變色	接頭有燒痕	無明顯結構變形
G	完整，無燒痕	正負極與接頭正常	無變形
H	外殼燒痕明顯	接頭受燒	外殼局部膨脹

電池包	外殼狀態	正負極／接頭狀態	變形／燒損特徵
I	受燒變色	接頭有燒痕	無明顯結構變形
J	受燒變色	接頭有燒痕	無明顯結構變形
K	受燒變色	接頭有燒痕	無明顯結構變形
L	嚴重燒損	接頭燒熔、脫落	由內而外爆裂、膨脹變形
