# 國家運輸安全調查委員會

## 重大運輸事故調查報告（修正版）

興旺發 707 號漁船與 MOAMAEU 漁船  
於距巴布亞紐幾內亞拉包爾港東方約 310 路處碰撞事故

TTSB-MOR-26-01-002

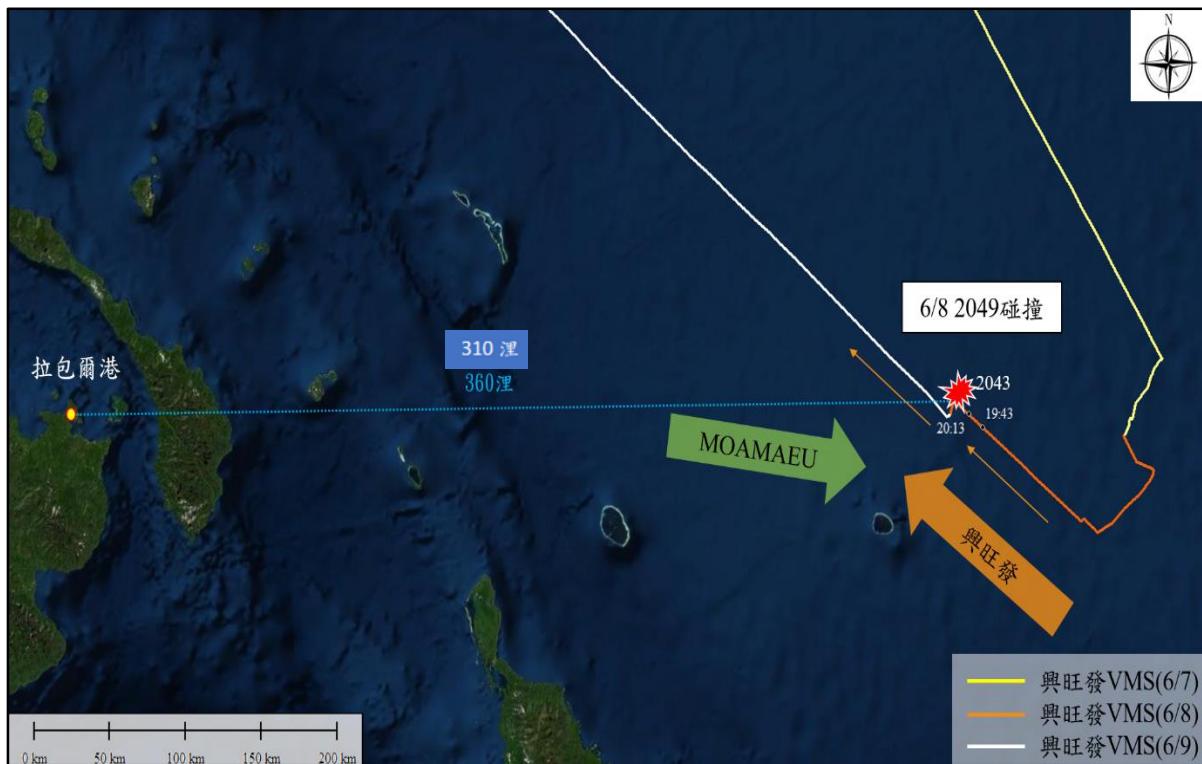
圖 2 兩船碰撞地點示意圖

據興旺發 CCTV<sup>4</sup>影像紀錄，6 月 8 日 2047:58 時，MOAMAEU 船桅燈及其他燈光位於興旺發左舷前方上已可目視，並持續前進，兩船距離逐漸縮短。2048:48 時 MOAMAEU 往左轉向，2049:06 時，興旺發船艏與 MOAMAEU 右船舯發生碰撞，碰撞航跡示意圖詳圖 2。2057:36 時，MOAMAEU 船長及所有船員撤離至興旺發船艏甲板。2058:18 時，MOAMAEU 沉沒。興旺發因船艏破損輕微進水，以慢速航行方式返回高雄港，於 6 月 19 日 0930 時，興旺發返抵高雄港。

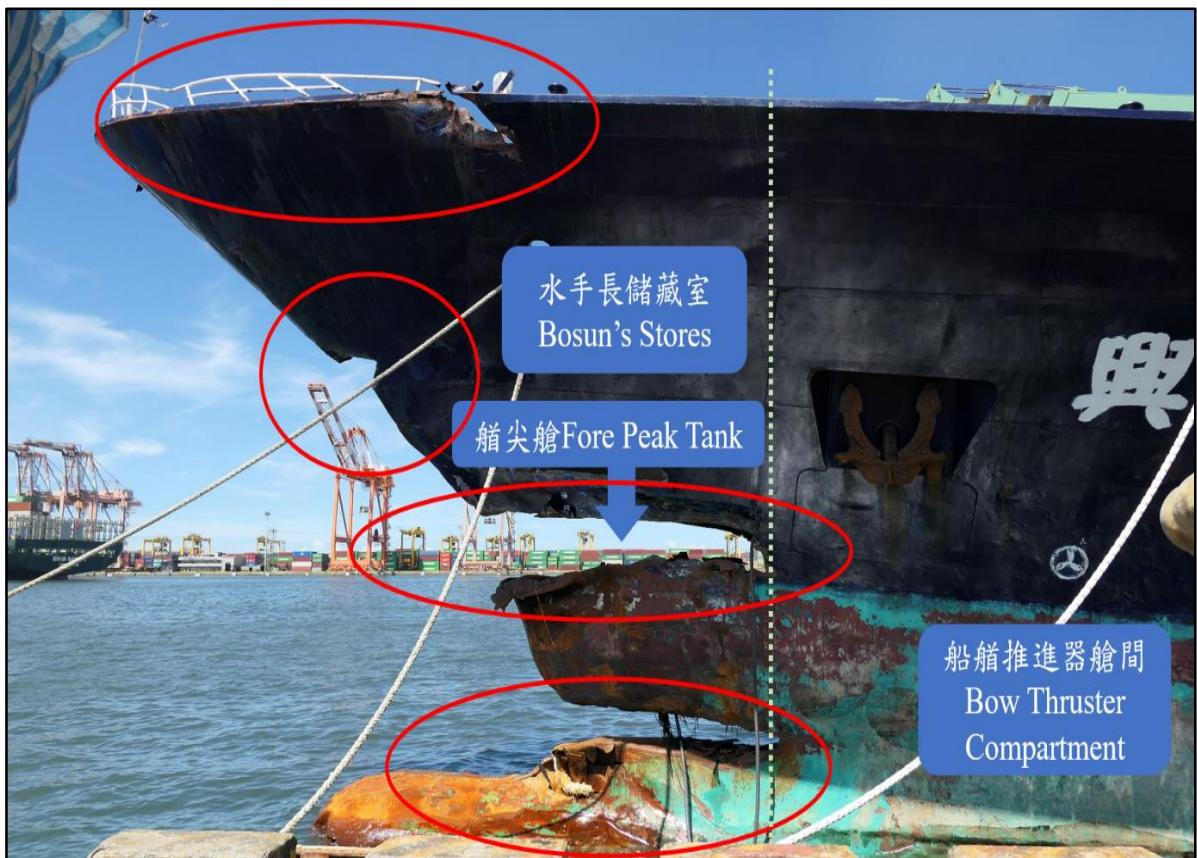
圖 3 船舶受損情形（調查小組現場勘查）

民國 111 年 6 月 23 日，本會調查小組至高雄市前鎮漁港現場勘查興旺發受損狀況（詳如圖 3），相關興旺發結構損害說明如下：興旺發船艦與 MOAMAEU 碰撞後，造成船艦甲板欄杆彎曲、船體破損，水手長儲藏室鋼板凹陷，船尖艙破損進水（詳圖 4 及圖 5）。

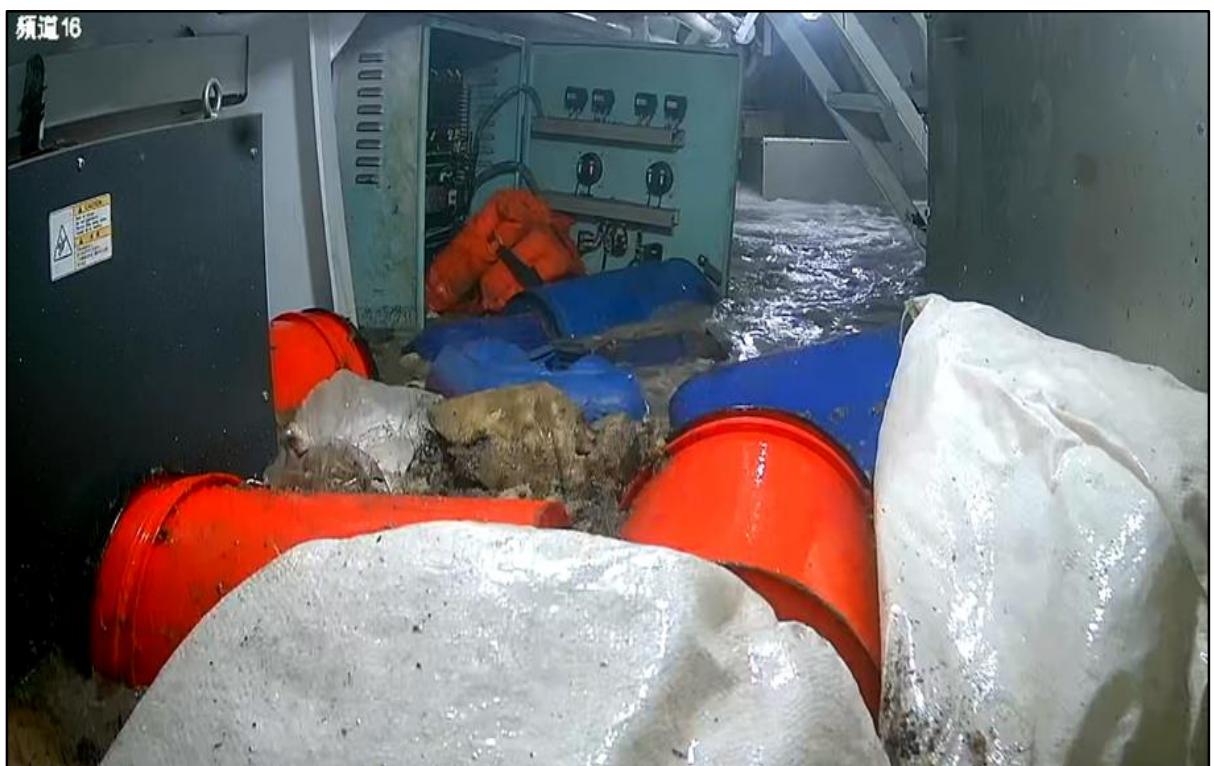
圖 5 艦尖艙 CCTV 影像紀錄 (2049:09 時, 碰撞後 3 秒)

- 2049:09 時，興旺發船尖艙破損進水。
- 2057:36 時，MOAMAEU 所有船員撤離至興旺發船艙甲板。
- 2058:18 時，MOAMAEU 完全沉沒入海。

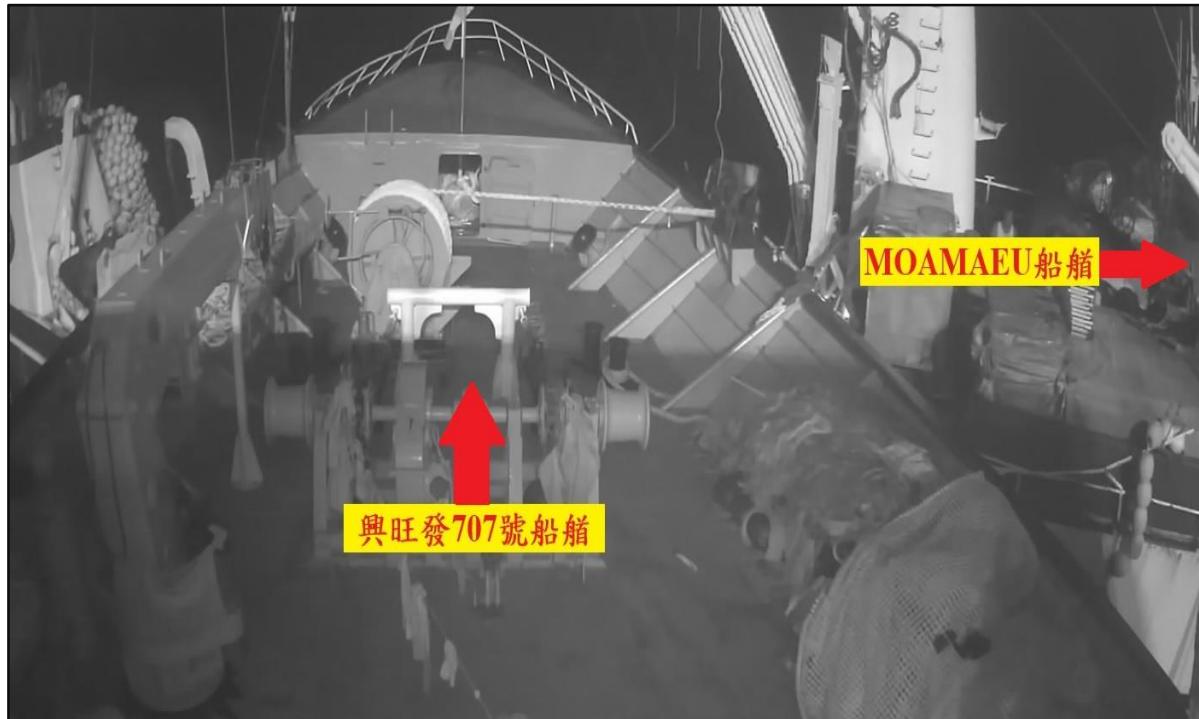
圖 6 興旺發船艦與 MOAMAEU 右舷船艙碰撞

依據興旺發 CCTV 影像紀錄，興旺發船艦與 MOAMAEU 右舷船艙發生碰撞（詳圖 6）。碰撞後，MOAMAEU 全船停電，傾側後約 10 分鐘完全沉沒。

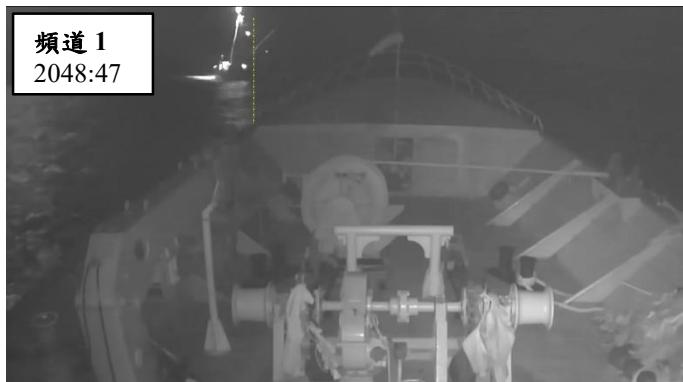
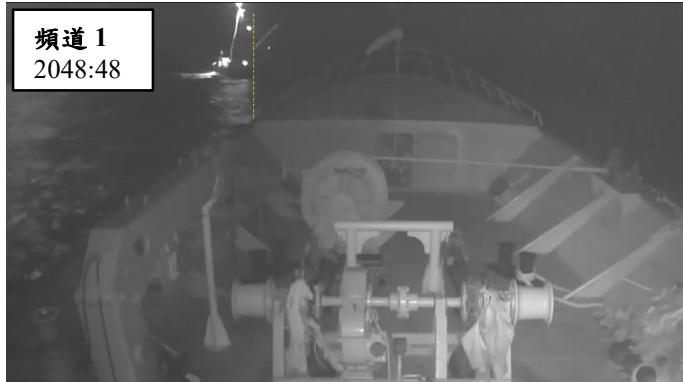
2048:48	MOAMAEU 往左轉向， 朝畫面右方移動。

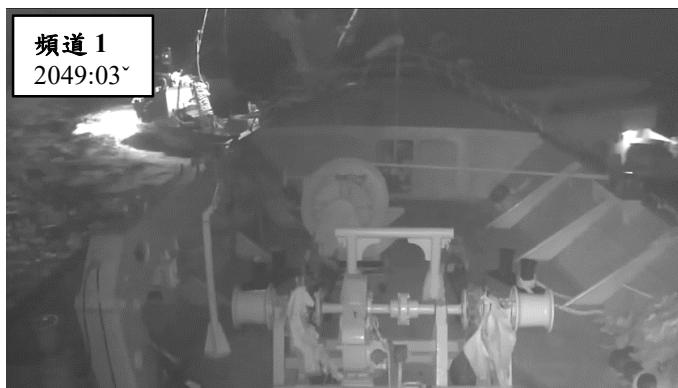
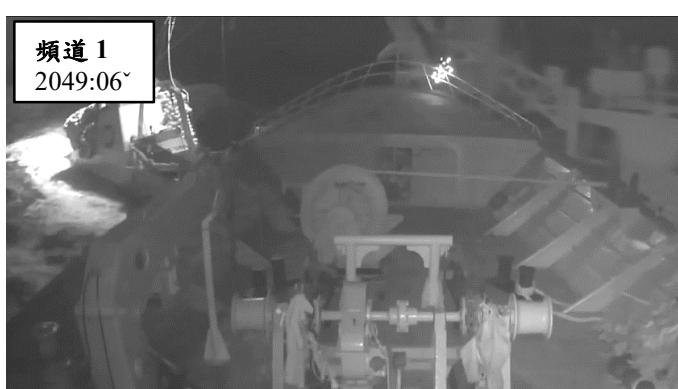
<p>頻道 1 2049:03~</p>
2049:06	MOAMAEU 與興旺發碰撞，興旺發船艏欄杆擦撞產生火花。

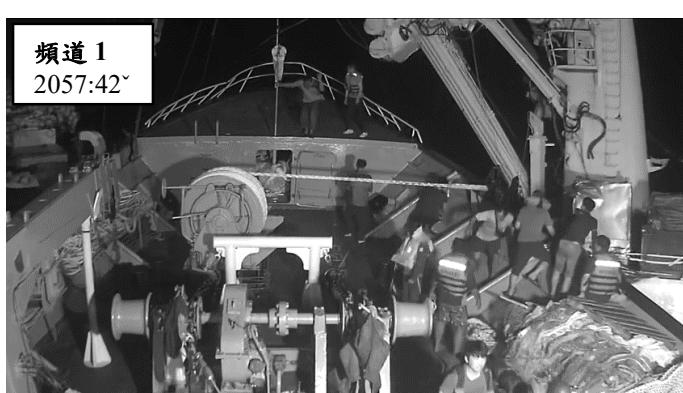
2057:42	MOAMAEU 傾側加劇	<p>頻道 1 2057:42~</p>

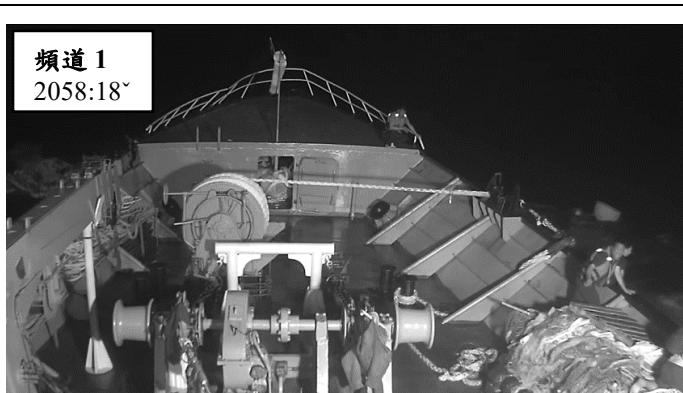
2058:18	MOAMAEU 沉沒	<p>頻道 1 2058:18~</p>
