# 國家運輸安全調查委員會

### 調查報告

1140514 立沛貨櫃船於緬甸仰光港碰撞事故

報告編號：TTSB-MOR-26-03-001

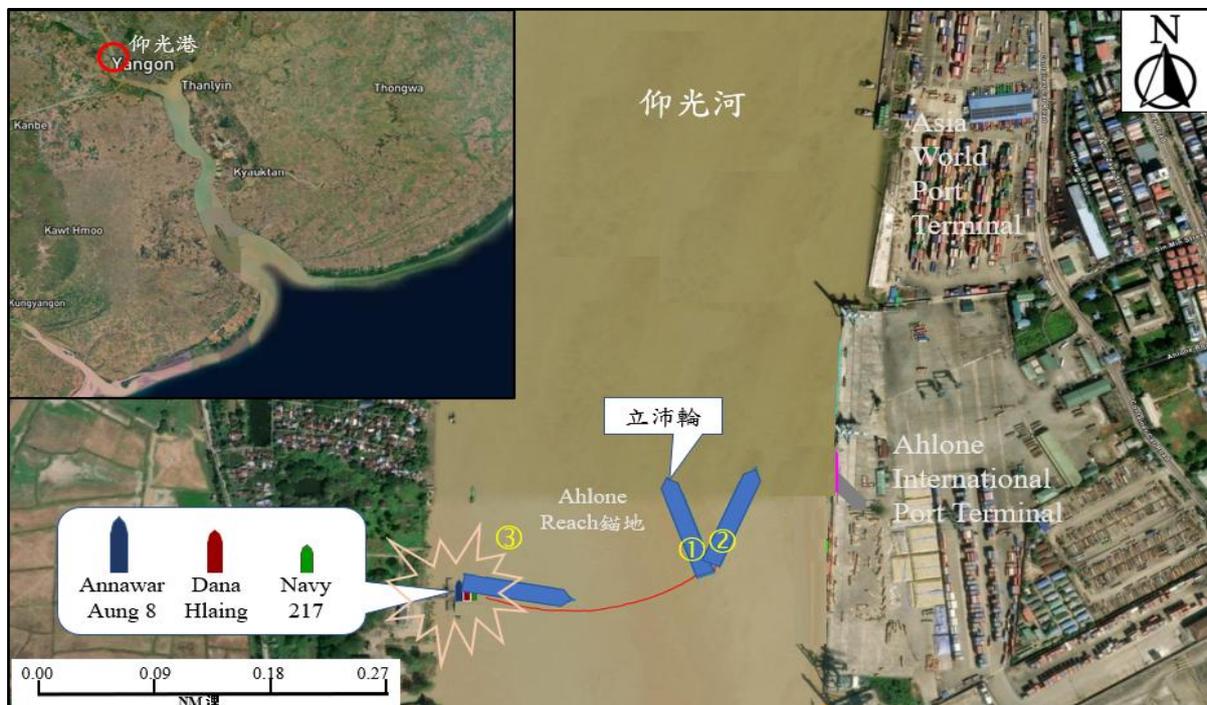
圖 1.1-5 事故發生位置及過程示意圖

- 1334 時 大副回報右錨離底（Anchor Aweigh），引水人隨即下令右滿舵，當時立沛輪 HDG 及位置示意圖如圖 1.1-5①。船首人員將右錨收回固定。
- 1335 時 依引水人指令，使用正舵及倒俥操作，包括微速倒俥（Dead Slow Astern）、慢速倒俥（Slow Astern）及半速倒俥（Half Astern）。HDG 023 度，COG 000 度，船速 0.4 節，ROT +24

1337 時 度/分鐘。（位置示意圖如圖 1.1-5②）

綜上，重載船舶僅以主機及舵進行調頭時，因俾效反應遲緩、舵效受限且船體慣性較大，轉向動作需較長時間與更大距離及水域方能完成。立沛輪在仰光河錨地起錨調頭出港過程期間，引水人與船長主要注意船首與岸邊通過餘裕，未配置人員協助瞭望船尾後方動態，亦未於倒俾操作期間將船尾後移情形納入主要監控重點，使船舶後退慣性過大，最終立沛輪以約 3.3 節後退速度與後方併靠於碼頭之小型船舶發生碰撞。

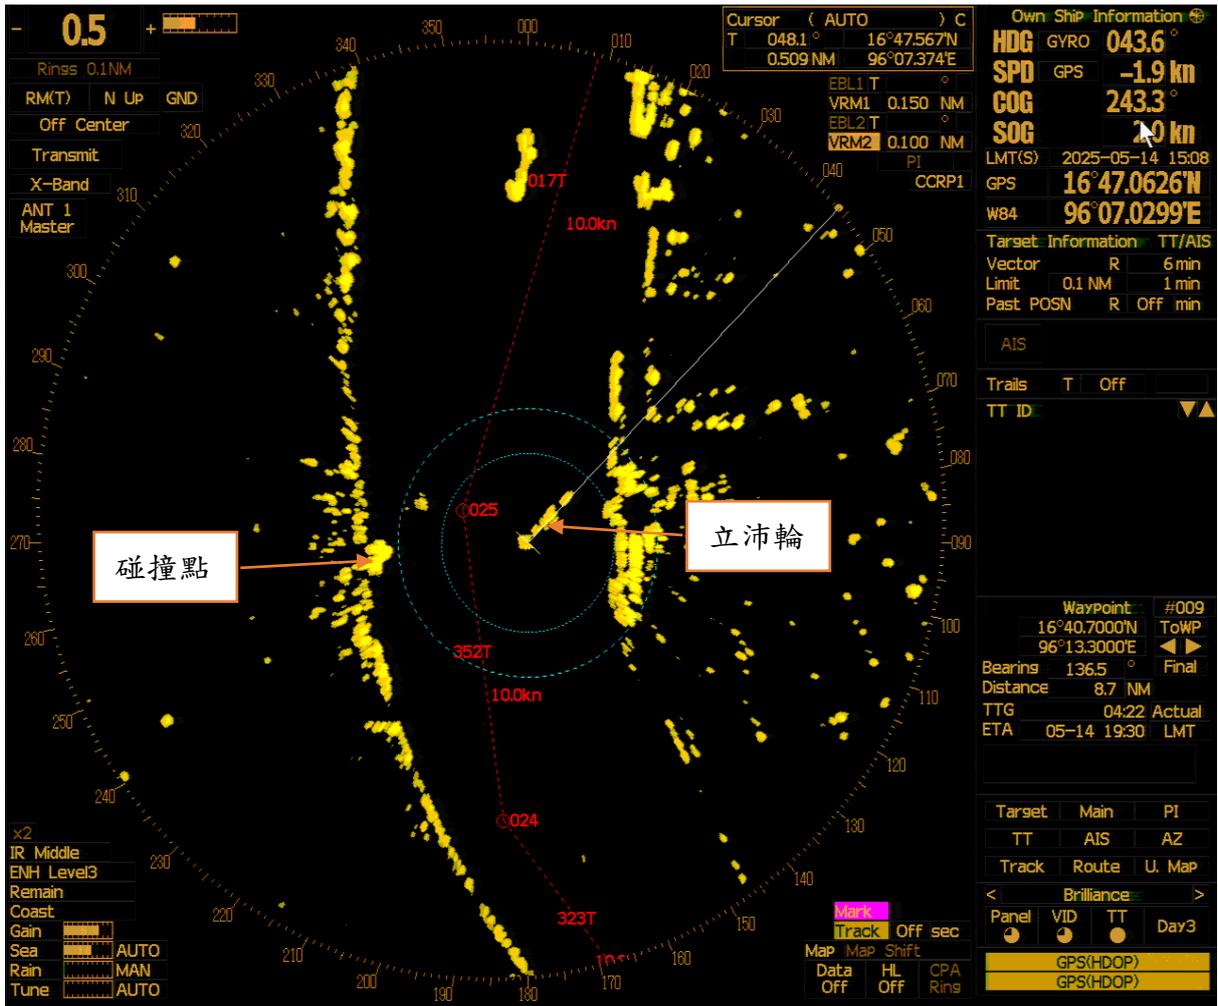
圖 1.1-6 1338 時立沛輪之雷達畫面

- 1338:54 船長透過無線電對講機與大副確認船首是否安全通過河道旁目標物，船尾距碰撞點約 297 公尺<sup>11</sup>。(雷達畫面如圖 1.1-6)
- 1340 時 引水人陸續下令慢速倒俾(Slow Astern)、微速倒俾(Dead Slow Astern)及停俾(Stop Engine)。HDG 083 度，COG 282 度，  
 1341 時 船速 3.3 節，ROT+12 度/分鐘。
- 1341 時 引水人下令右滿舵及進俾，依序為微速進俾(Dead Slow Ahead)、慢速進俾(Slow Ahead)及半速進俾(Half Ahead)。  
 1342 時
- 1342 時 立沛輪船尾與 Navy 217、Dana Hlaing 及 Annawar Aung 8 三船發生碰撞，當時船速約 3.4 節(位置示意圖如圖 1.1-5③)。隨後，引水人透過特高頻(Very High Frequency, VHF)無線電接獲碰撞通報後，指示船長於安全水域下錨，以便處理後續相關事宜。

此外，調頭期間駕駛臺團隊並未就船速、轉向反應或船尾距離後方船舶之變化提醒或操作建議。依據 VDR 雷達影像回放，於該期間可觀察到船尾與後方目標物之相對距離持續縮短，惟駕駛臺通訊紀錄中未見相關提醒或應對討論。

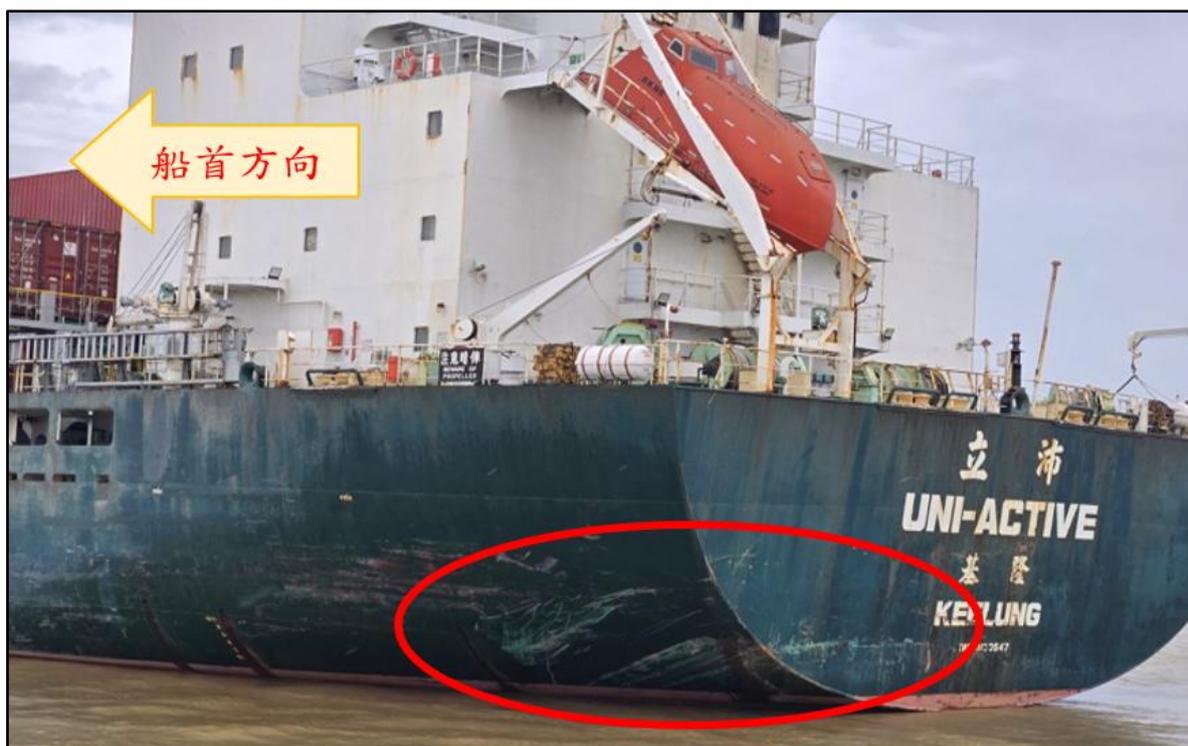
圖 1.3-1 立沛輪損害外觀照片<sup>13</sup>

1. 左舷船尾肋材（Frame）位置-10 至-03 區段之船殼板上油漆（含 A.P.T.<sup>12</sup>）油漆層刮落（如圖 1.3-1 紅圈處），惟結構和相關板材未發現變形或屈曲現象。
2. 機艙內部結構及相關鍍層均正常。

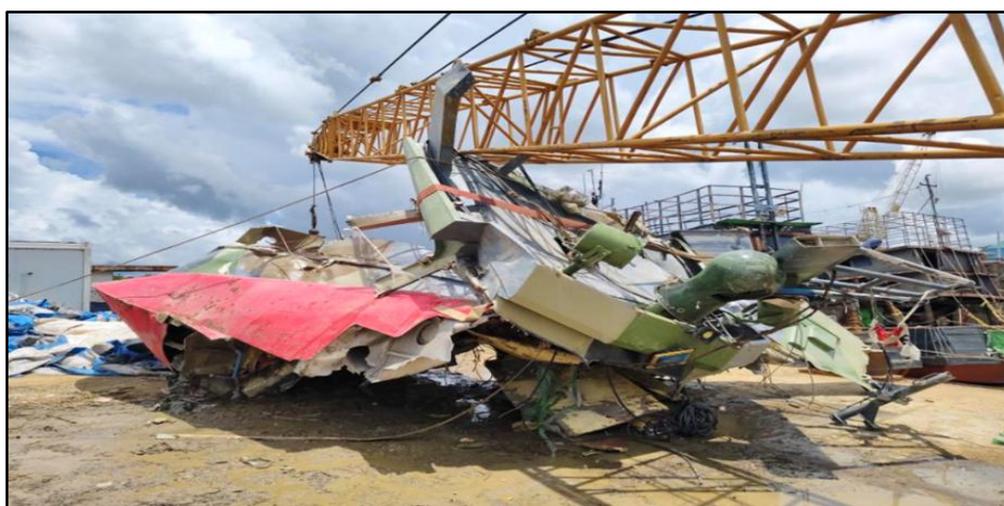
圖 1.3-2 Navy 217 損害照片<sup>14</sup>

Navy217 事故時沉沒全損，事故後殘骸打撈上岸（殘骸外觀如圖 1.3-2）。

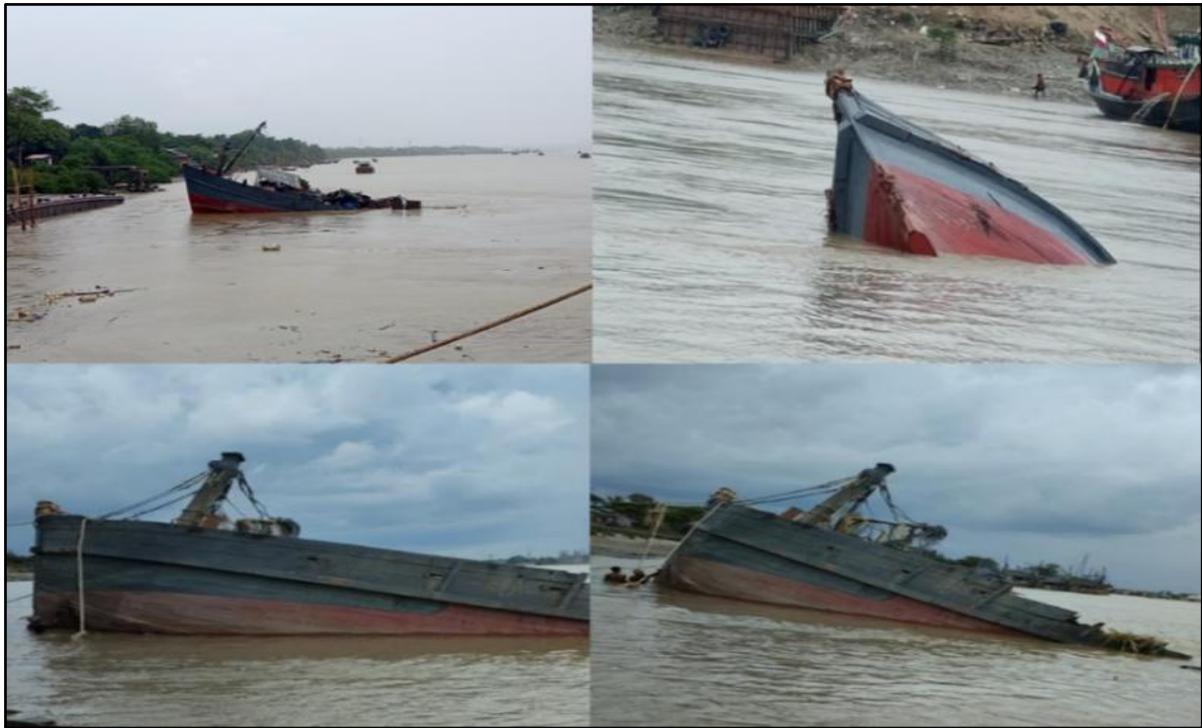
圖 1.3-3 Dana Hlaing 損害照片<sup>15</sup>

Dana Hlaing 事故時沉沒全損（現場照片如圖 1.3-3）。

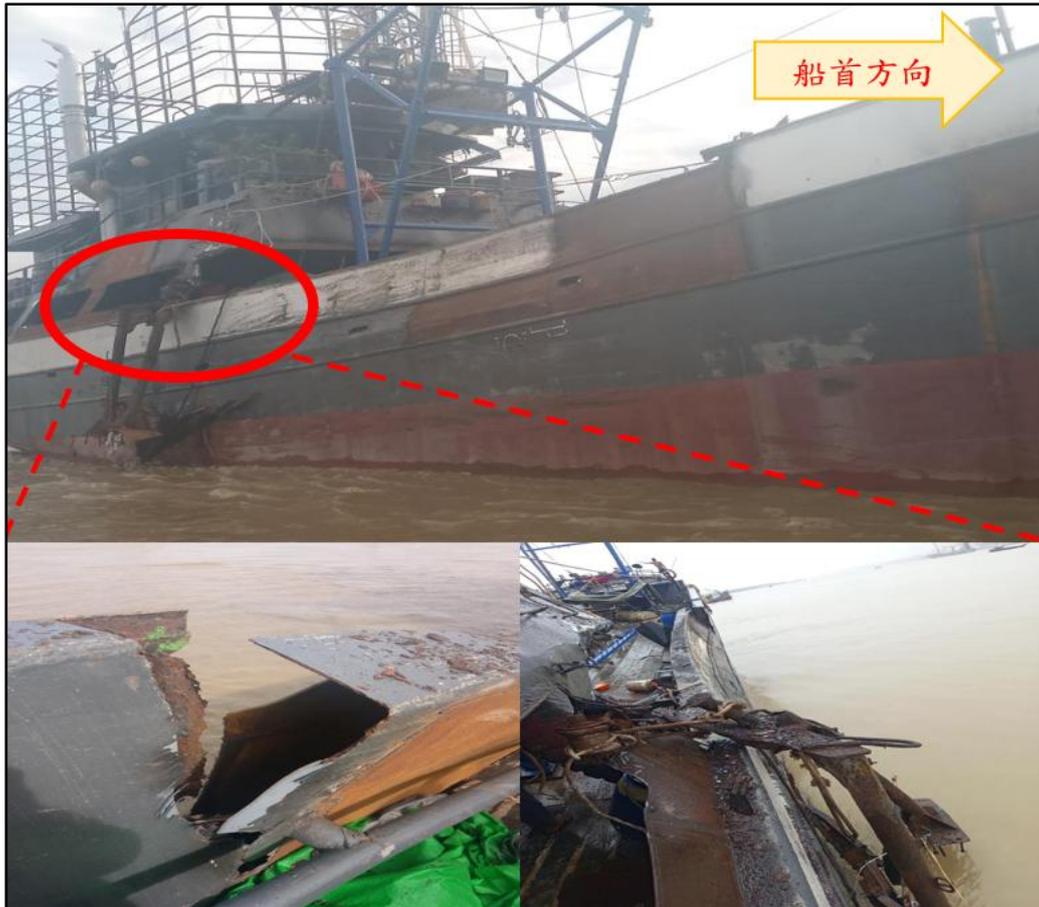
圖 1.3-4 Annawar Aung 8 損害照片<sup>16</sup>

Annawar Aung8 船體右舷水線上部分受損（損害照片如圖 1.3-4）。

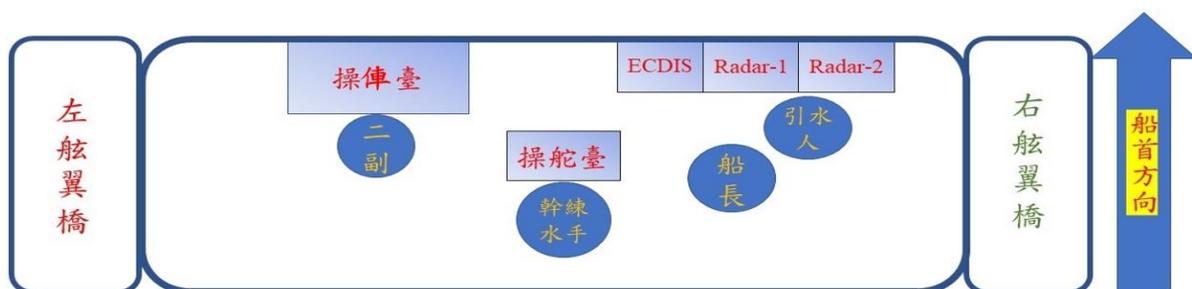
圖 1.4-1 事故當時立沛輪駕駛臺人員站立位置示意圖

立沛輪於仰光港河道內執行起錨作業準備出港，駕駛臺配置包括船長、引水人、二副及幹練水手，事故發生時人員站立位置如圖 1.4-1。船首甲板之起錨作業由大副指揮，協同水手長及 1 名幹練水手執行。

本次事故當時，立沛輪於仰光河受限水域進行起錨作業，船長未充分評估起錨後調頭可能產生之操作風險，仍以開闊水域起錨方式執行，並未配置人員於船尾協助瞭望。調頭過程中，因無人員監看船尾動態，引水人及船長皆未能及時掌握船尾距離變化，又未能利用船首與岸邊目標物距離安全當下契機，及時改用進俾，亦無人警告船舶因後退速度增加而使船尾碰撞後方目標物。
