國家運輸安全調查委員會

重大運輸事故 事實資料報告

第 7501 次貨物列車

雙溪站至三貂嶺站間正線出軌

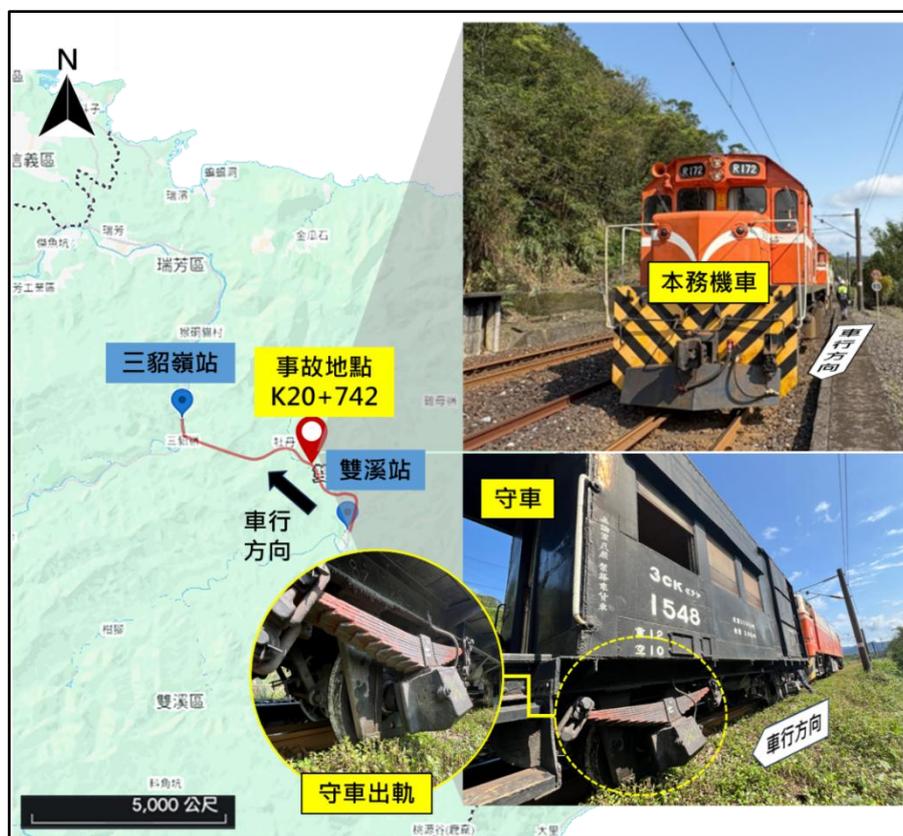
圖 1.1-1 第 7501 次車運行路線及事故現場照片

民國 114 年 3 月 10 日 1051:26 時¹，國營臺灣鐵路股份有限公司（以下簡稱臺鐵公司）第 7501 次貨物列車（以下簡稱事故列車）自宜蘭線雙溪站往三貂嶺站方向運行，於西正線里程 K20+742 發生守車²出軌，如圖 1.1-1。本次事故共造成 87 班次列車延誤，影響搭乘旅客約 16,105 人，無人員傷亡。

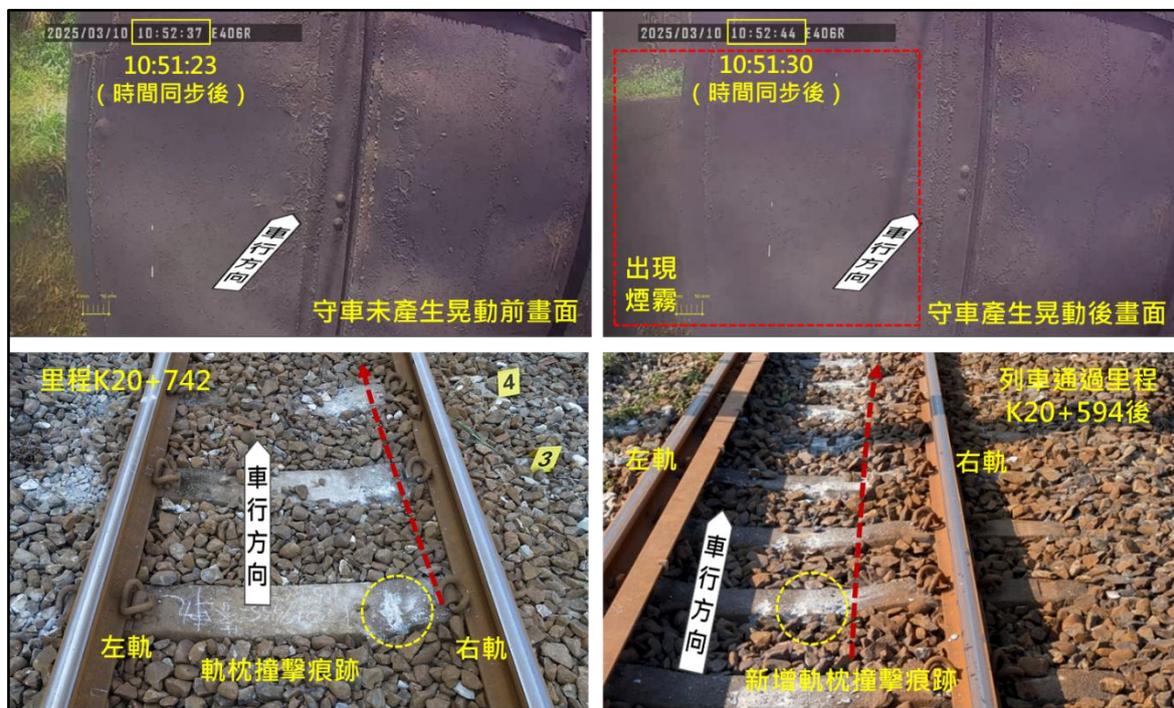
圖 1.1-2 輔助機車行車紀錄影像畫面及軌枕撞擊痕跡

1051:26 時事故列車行駛至西正線里程 K20+745 處，依輔助機車前端行車紀錄影像顯示，守車開始出現晃動及煙霧瀰漫情形。事故後依專案調查小組現場檢視並比對行車紀錄影像發生守車晃動時之相對電桿位置，自里程 K20+742 起，軌道上之右軌內側軌枕及左軌外側道碴開始出現連續性撞擊痕跡，里程 K20+594 後，軌道之右軌內側軌枕出現新的撞擊痕跡，如圖 1.1-2。

經列車巡檢結果，本務機車最終停止於里程 K19+980 處，守車 2 組車輪組均出軌，沿列車運行方向之第 1 軸車輪組自右軌內側向左偏移 380 公釐，第 2 軸車輪組則向左偏移 300 公釐。

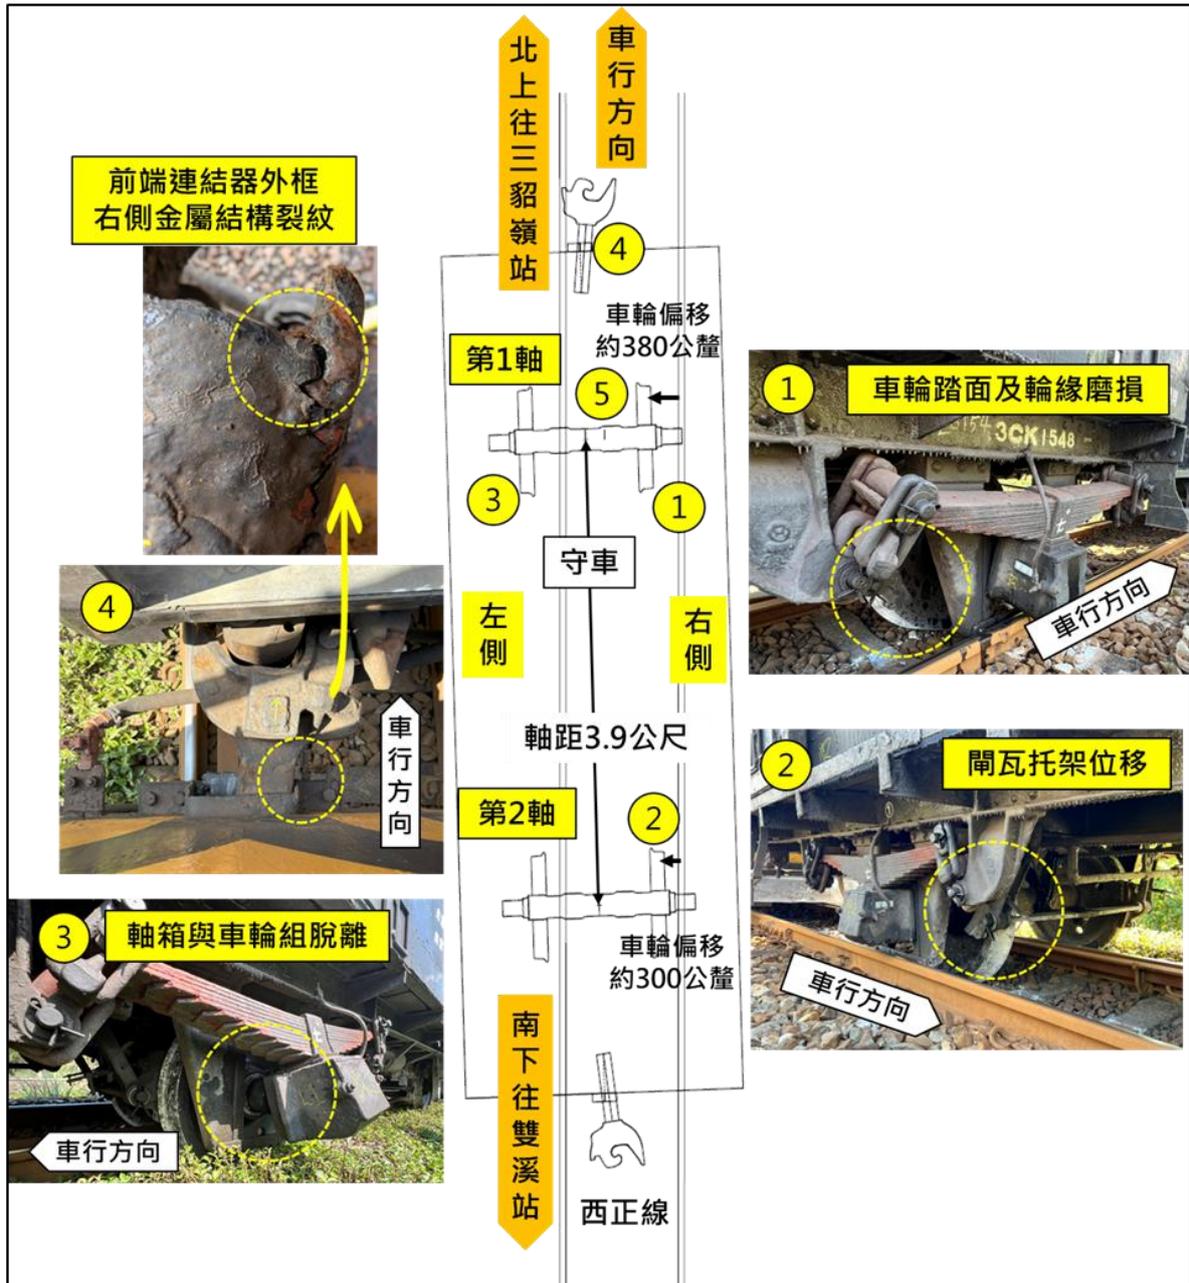
圖 1.2-1 守車損害狀態

專案調查小組於事故現場檢視事故列車，發現守車第 1 軸車輪組之軸承與軸箱脫離，靠近第 1 軸右側車輪旁之煞車氣源管路受擠壓變形，車輪踏面及輪緣磨損，第 2 軸閘瓦托架位移如圖 1.2-1。

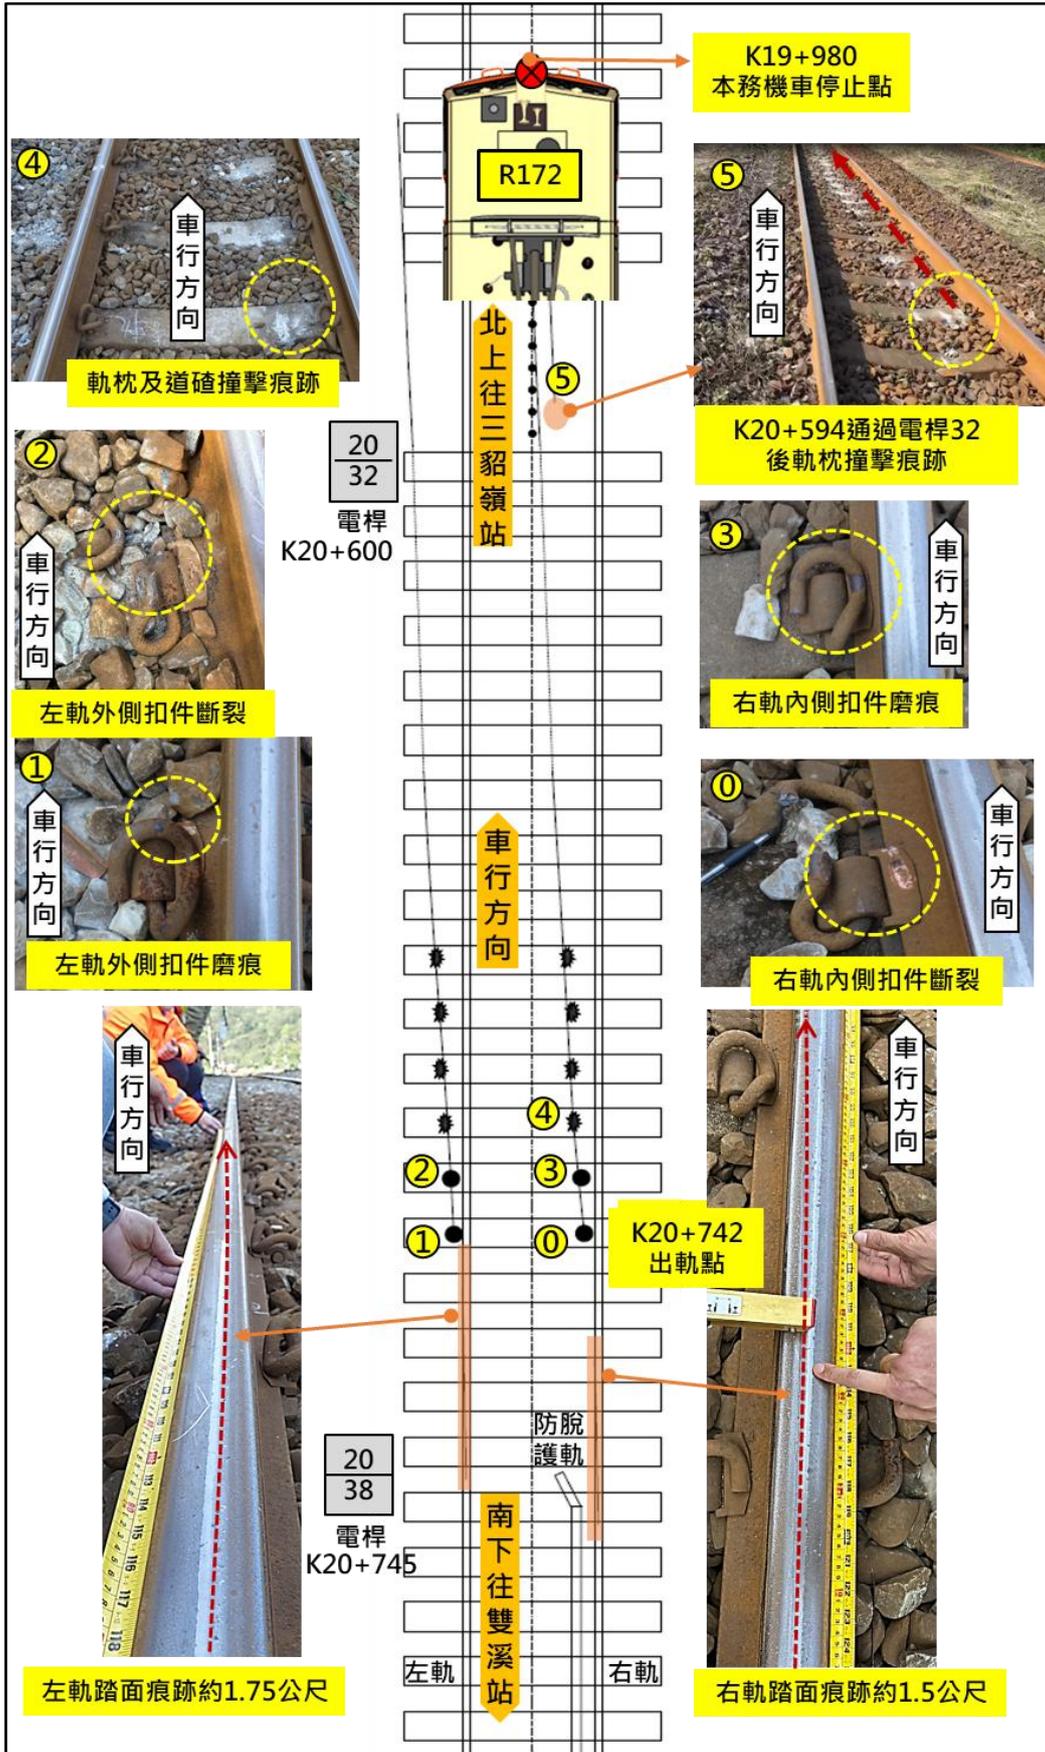
圖 1.3-1 事故路段軌道損害示意

事故列車於里程 K20+742 處出軌後，持續運行在軌道上至 K19+980 處停車，造成軌枕、道碴、扣件等設施損壞，如圖 1.3-1。

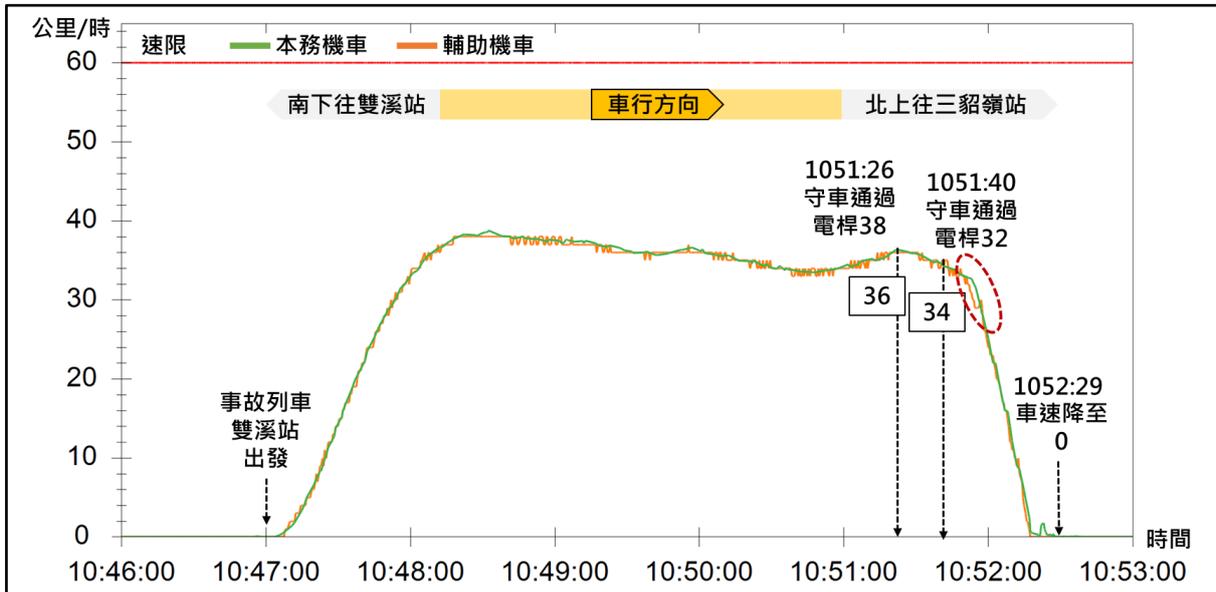
圖 1.8-1 事故列車 ATP 速度曲線

事故列車為貨物列車，其行車速限為 60 公里/時，於 1047:06 時自雙溪站出發；於 1052:29 時列車速度降至 0，期間未曾超速，速度曲線如圖 1.8-

觀察本務機車與輔助機車之速度曲線為相符，僅在 1051:50 時至 1051:56 時輔助機車的減速幅度明顯大於本務機車，如圖 1.8-1 紅圈處。

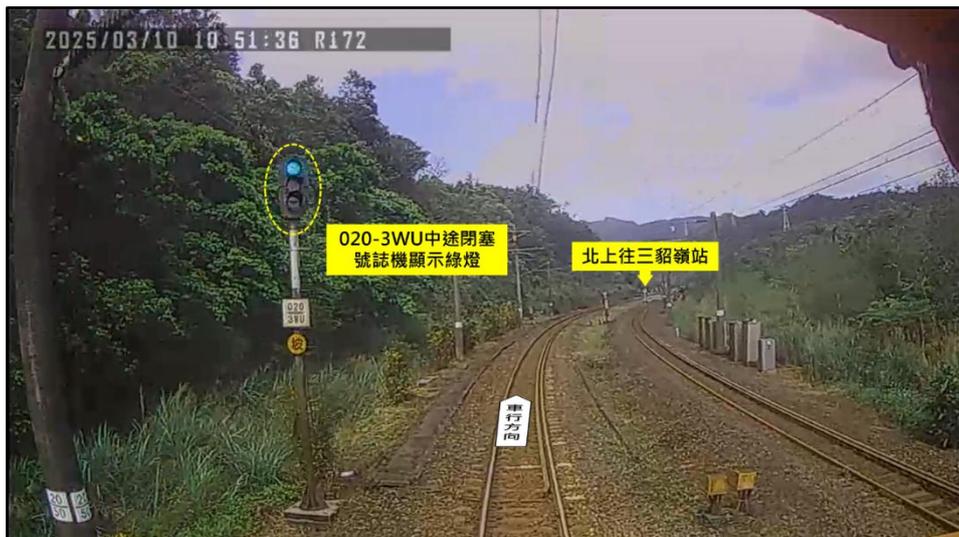
圖 1.9-3 西正線北上中途閉塞號誌機 020-3WU 顯示號誌

依事故發生當時本務機車車上監視器影像，事故貨物列車通過西線上行中途閉塞號誌機 020-3WU 之號誌顯示為綠燈，如圖 1.9-3。

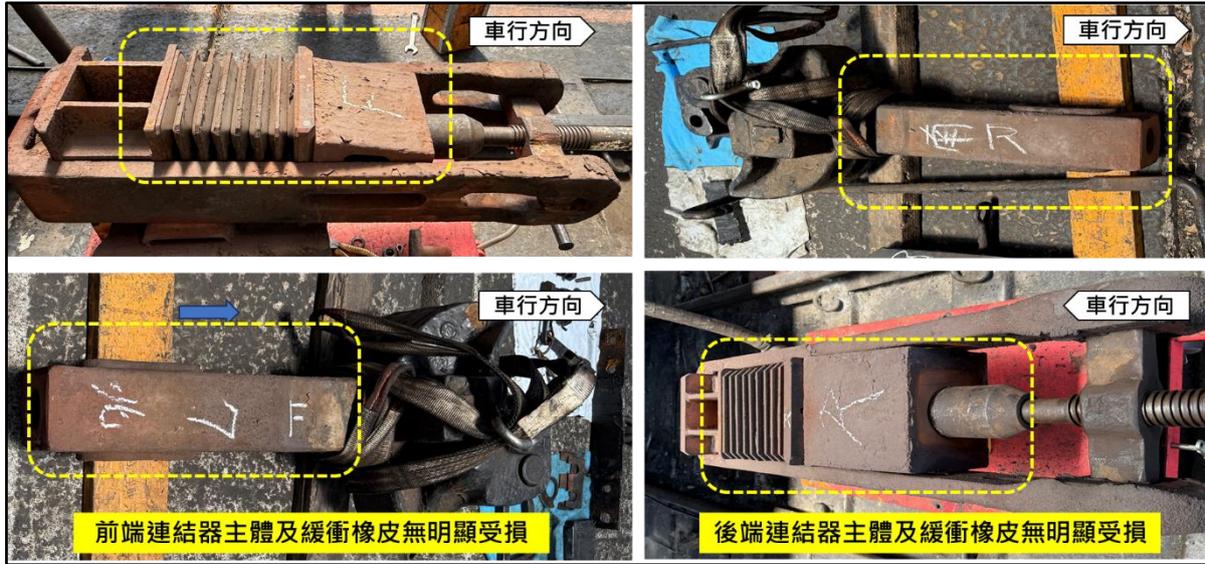
圖 1.10-2 前後端連結器主體結構及緩衝橡皮檢視結果

經調查人員現場檢視連結器主體結構(含緩衝橡皮)及框架，均未發現外觀有明顯變形現象或撞擊痕跡，如圖 1.10-2 及圖 1.10-3。

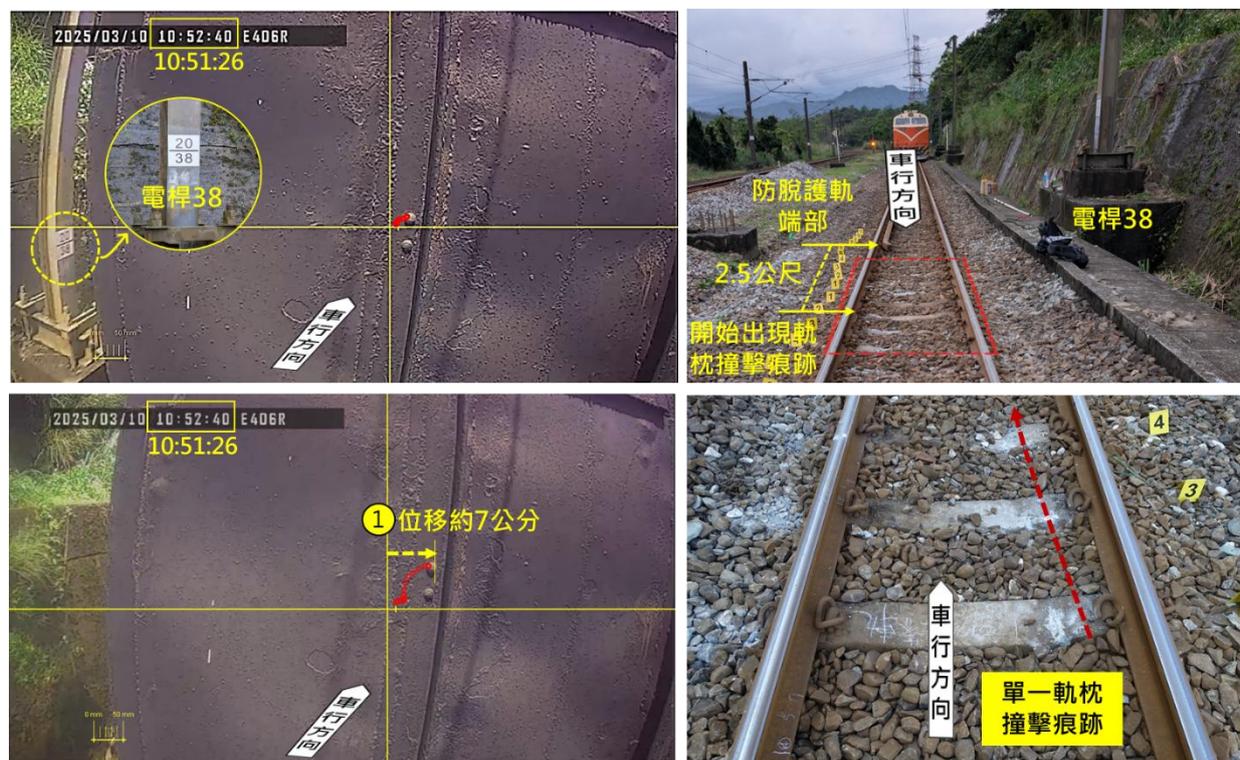
圖 1.10-6 守車於電桿編號 38 行車影像及軌枕撞擊痕跡

分析結果顯示，守車於 1051:26 時通過里程約 K20+745(電桿編號 38) 後，影像畫面之參考點向右移動約 7 公分，該位置調查人員經現場檢視，軌道上之軌枕確實有一條連續性撞擊痕跡產生，如圖 1.10-6，距離防脫護軌端部約 2.5 公尺，小於守車兩車輪組之軸距 3.9 公尺。

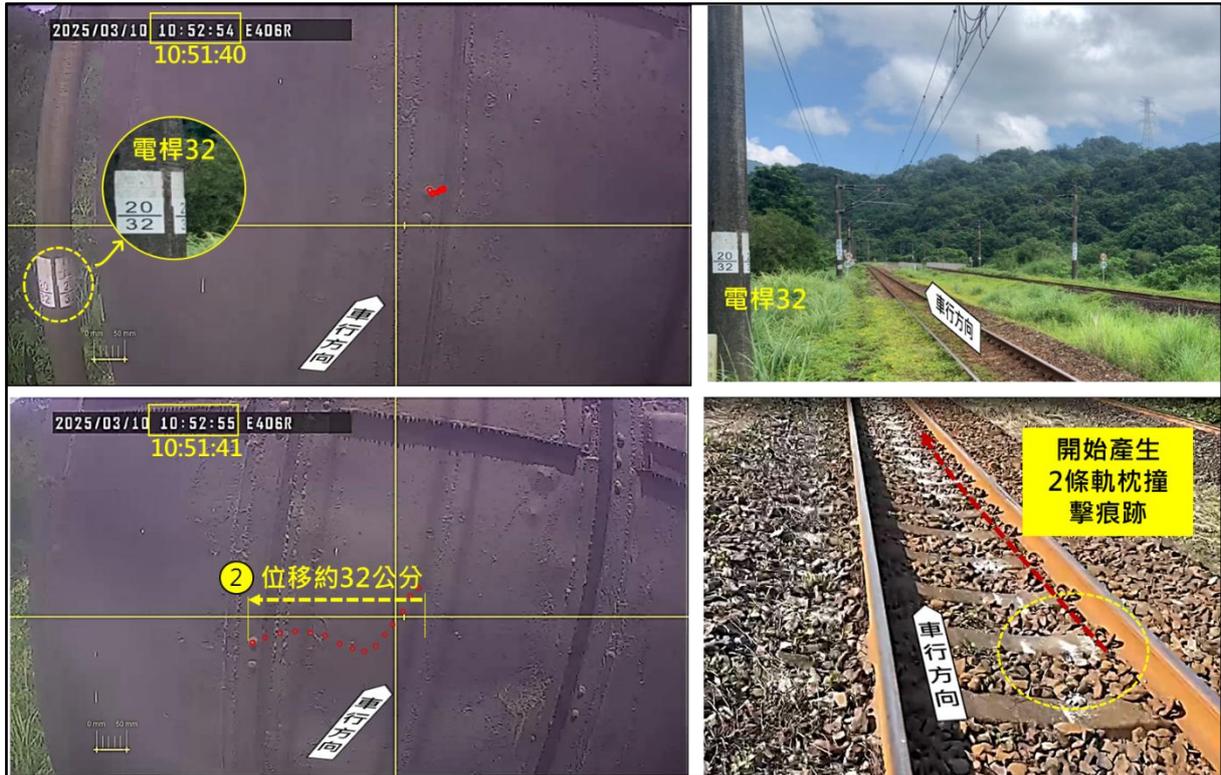
圖 1.10-7 守車於電桿編號 32 行車影像及軌枕撞擊痕跡

守車於 1051:40 時運行至里程約 K20+600(電桿編號 32)，於通過第 12 根軌枕時，里程約 K20+594，影像畫面之參考點由右向左移動約 32 公分，如圖 1.10-7，專案調查小組人員現場檢視軌道受損情形，亦發現軌枕出現新的連續性撞擊痕跡。
