國家運輸安全調查委員會

重大運輸事故 事實資料報告

山里站至鹿野站間正線出軌事故

報告編號：TTSB-RFR-26-03-001

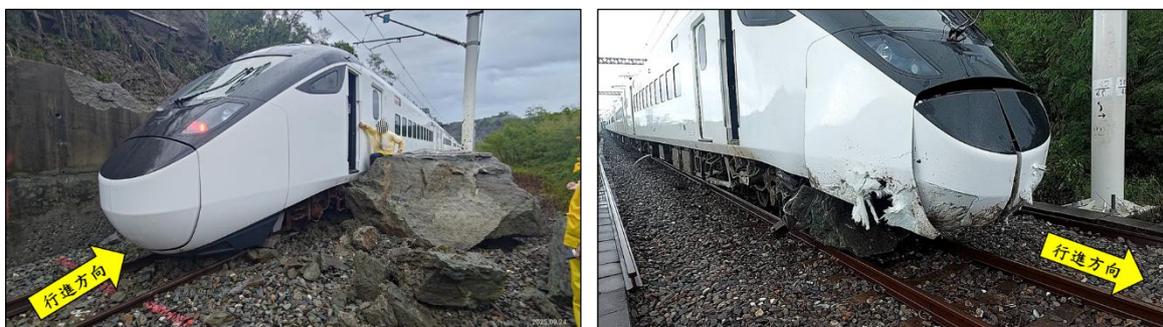
圖 1.1-2 事故現場

落石後，於 1332:42 時實施列車緊急緊軔，1332:44 時事故列車以 89 公里/時速度撞及入侵軌道區的落石，1333:04 時停於 K145+876 處。本次事故無人員傷亡，事故列車撞及落石後出軌現場如圖 1.1-2。

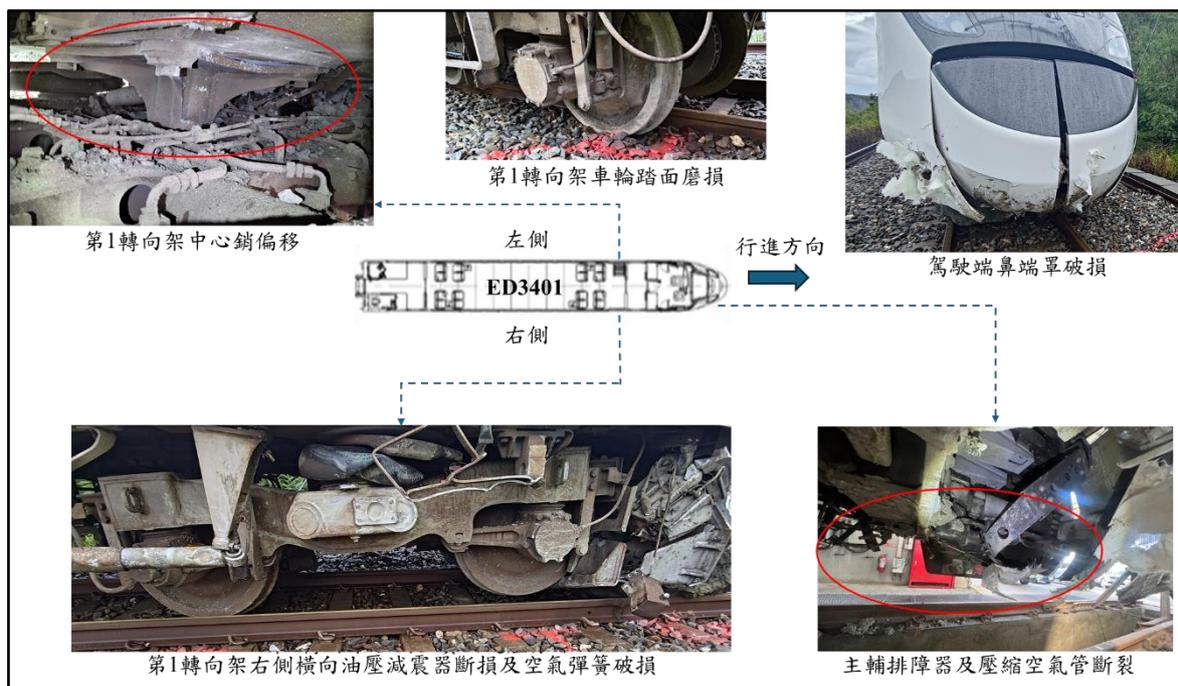
圖 1.3-1 第 1 車損害

本次事故造成事故列車第 1 車駕駛端(ED3401)鼻端罩、主輔排障器、壓縮空氣管及第 1 轉向架損壞及變形，如圖 1.3-1。其他車輛之車下右側設備因和落石磨擦亦產生損壞，如圖 1.3-2。

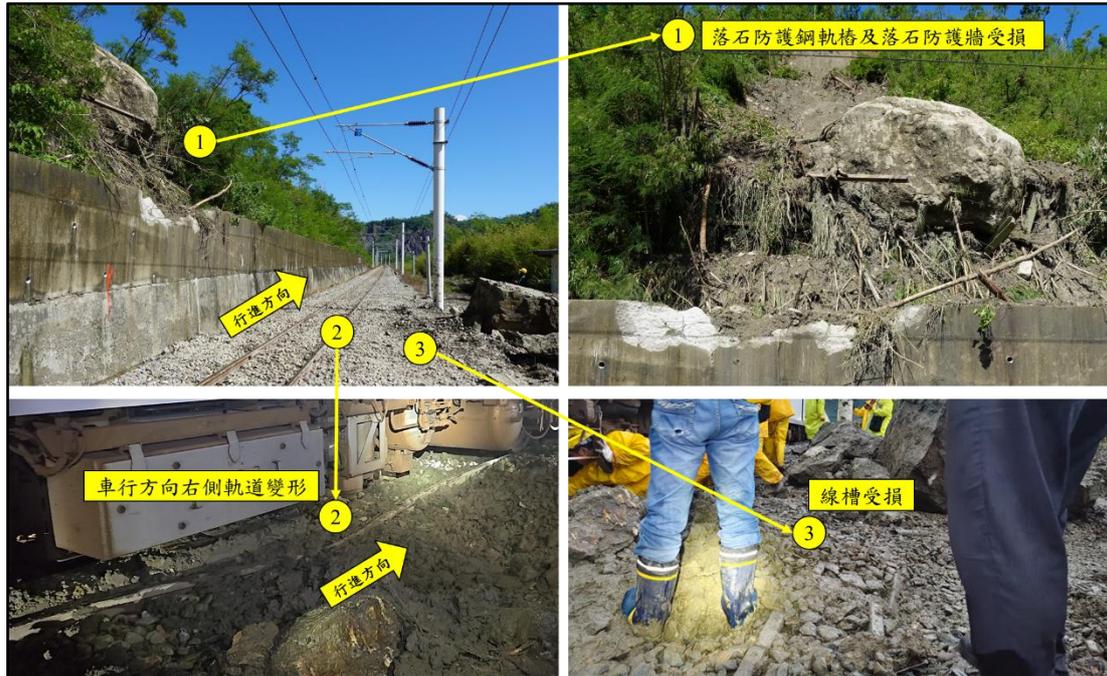
圖 1.3-3 路線及設備損害

入侵軌道區之落石造成邊坡之落石防護鋼軌樁、落石防護牆、線槽內纜線損壞，車行方向右側軌道變形及混凝土軌枕破損，如圖 1.3-3。

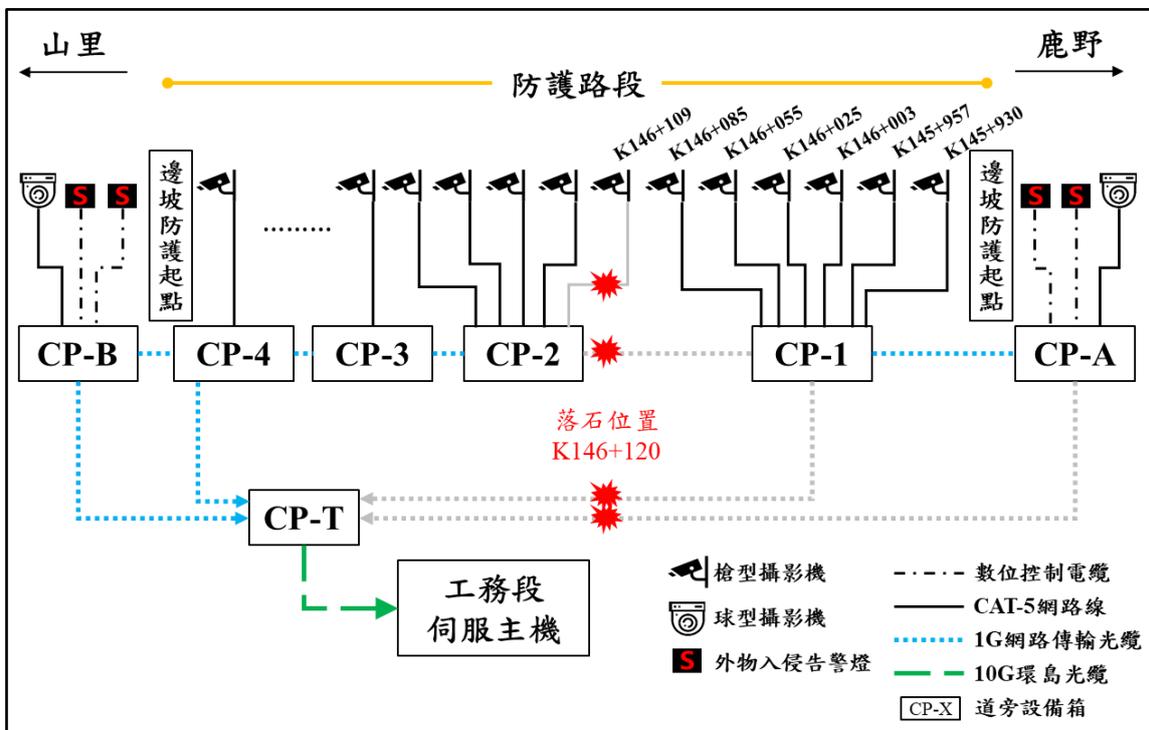
圖 1.6-3 山里站至鹿野站間外物入侵告警系統纜線中斷情形

本次事故落石掉落於 K146+120 處，造成位於 K146+109 處之槍型攝影機網路線及多條傳輸頻寬 1G 網路傳輸光纜毀損，導致 K146+109 至 K145+930 間共 7 支槍型攝影機影像傳輸中斷，如圖 1.6-3。

該系統平時使用市電供電，停電時切換發電機供電。事故當時現場仍有市電，但因攝影機的乙太網供電 (Power over Ethernet, PoE) 網路線遭落石砸損，導致攝影機供電中斷而失效。另事故當日，為現地光纜斷裂，與環島骨幹環無關。現地光纜並無備援設計，契約亦未要求。

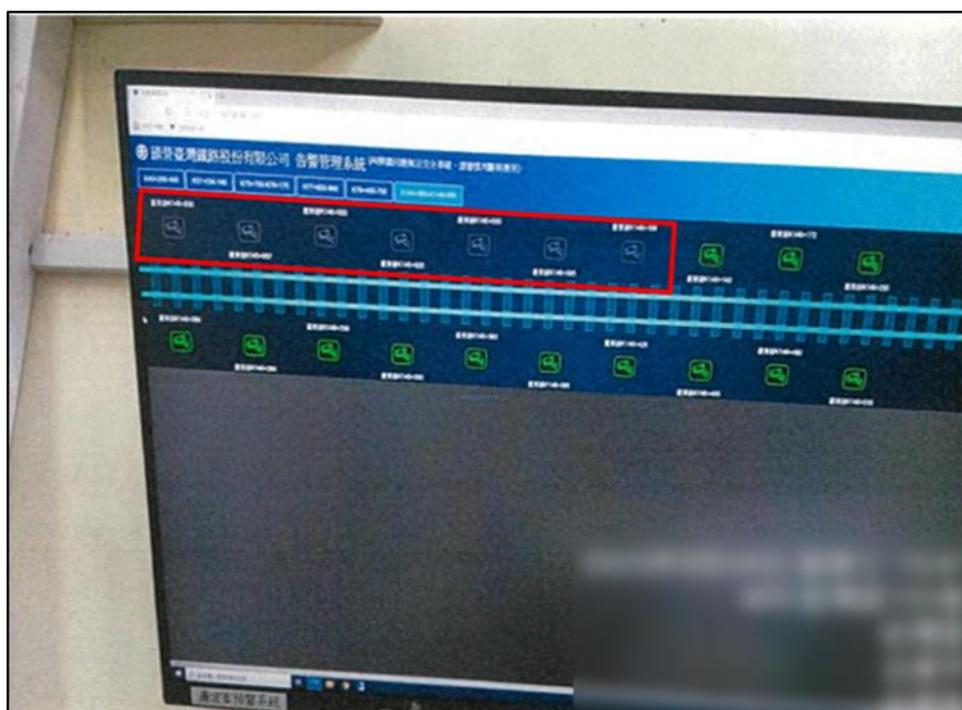
圖 1.6-4 告警管理系統顯示攝影機斷線畫面

臺東工務分駐所值班室值班人員約於 1335 時發現監視設備之告警管理系統有數支攝影機顯示斷線，其圖示呈現灰色，如圖 1.6-4，監視管理系統之部份畫面則出現黑屏，並顯示「已斷線」文字，如圖 1.6-5。臺東工務分駐所值班人員先詢問鹿野車站是否因停電導致系統斷線，後續欲通知中華電信查修時，於 1346 時接獲路線巡查人員於通訊軟體「東工值班通報群組」內通報事故列車撞及落石，該員於 1349 時於該群組回報監視管理系統畫面有斷線情形。

該員表示，當攝影機離線、斷線或畫面連續 30 分鐘以上無動作 (通常是夜間) 時，告警管理系統會將該攝影機以「反灰」圖示方式顯示，惟如監視管理系統輪播畫面未切換至該畫面，值班人員可能無法即時察覺。現行系統未設計離線提醒功能，契約內亦未要求，未來臺鐵可於後續維護契約中研議增設離線告警功能。

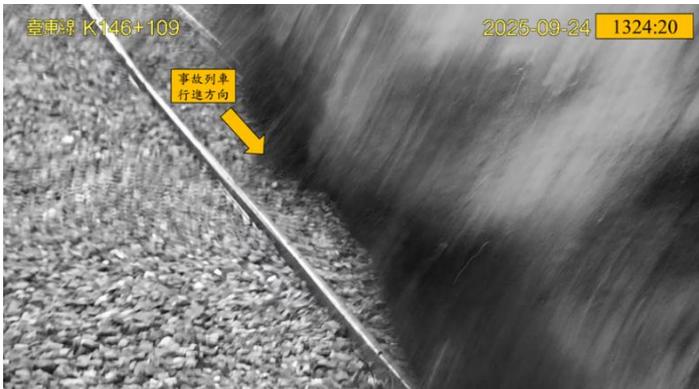
A close-up view of the train tracks. A large rock is falling from the right side of the frame towards the tracks. A yellow arrow points to the right, labeled '事故列車 行進方向'. The text '臺東線 K146+109' and '2025-09-24 1324:20' is visible.	落石自畫面右上方侵入。
1324:22 時

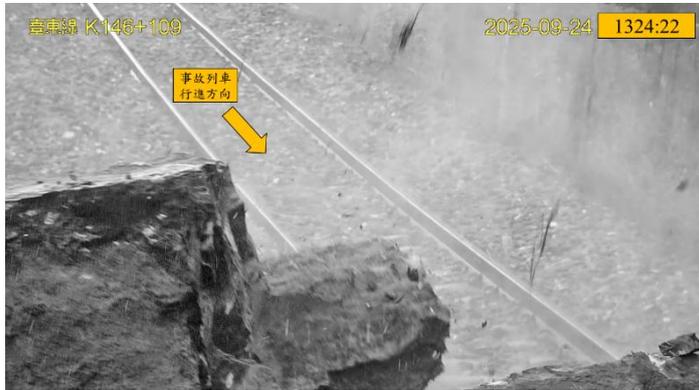
A close-up view of the train tracks. A large rock is rolling down the tracks from the right side. A yellow arrow points to the right, labeled '事故列車 行進方向'. The text '臺東線 K146+109' and '2025-09-24 1324:22' is visible.	落石持續向畫面左下方滾動。

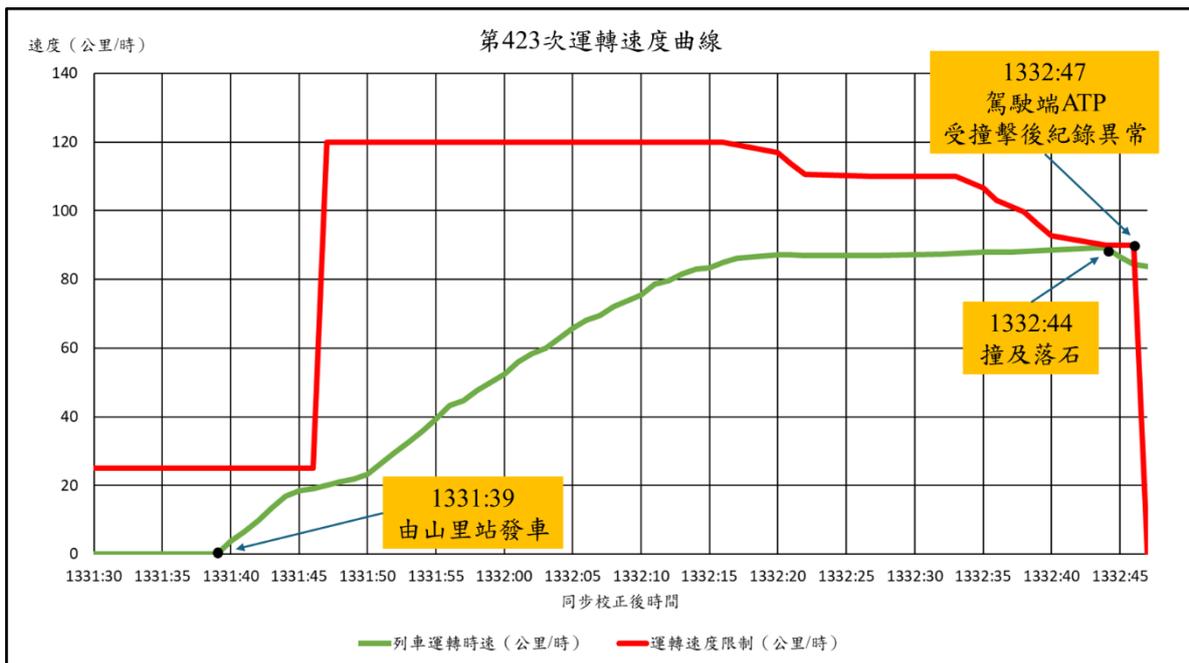
圖 1.9-1 事故列車運轉速度曲線

事故列車於 1331:39 時由山里站發車，於 1332:44 時撞及落石，速度約 89 公里/時，並導致後續紀錄異常。事故列車速度曲線如圖 1.9-1。

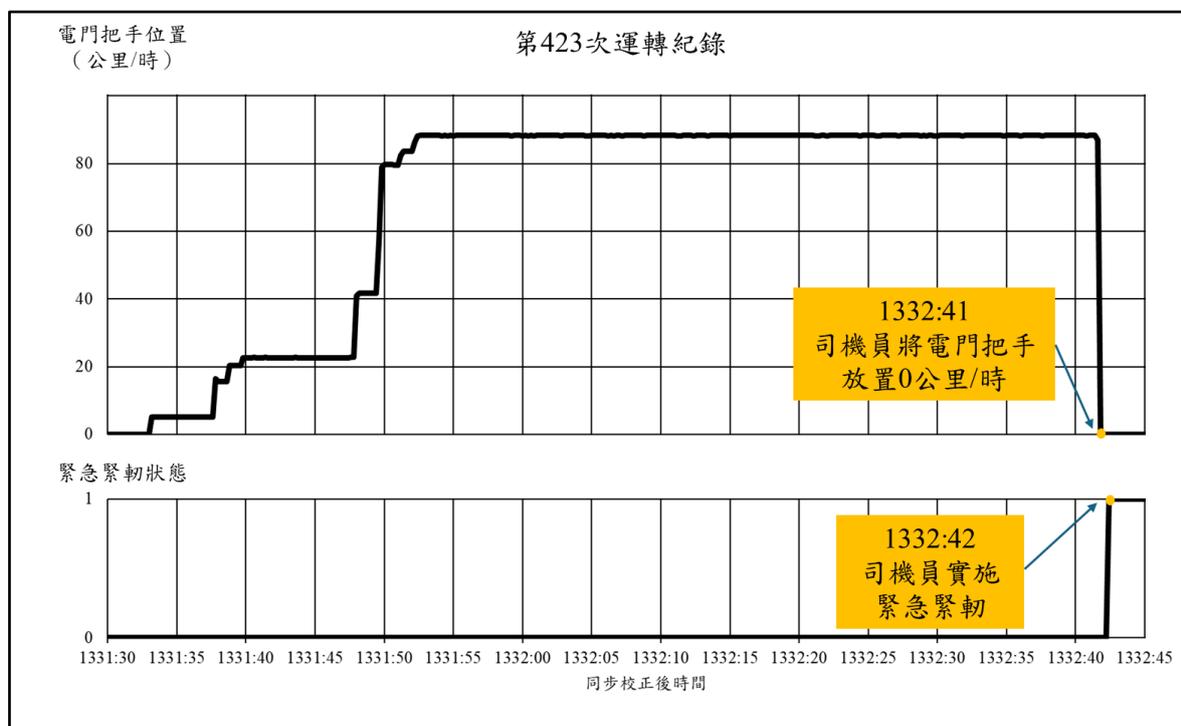
圖 1.9-2 事故列車運轉紀錄

1332:41 時，事故列車司機員將電門把手放置 0 公里/時位置；1332:42 時，實施緊急緊軔，運轉紀錄如圖 1.9-2。
