國家運輸安全調查委員會

重大運輸事故調查報告

1140303 廣承泰遊覽車臺北市民權東路二段
往東自撞事故

報告編號：TTSB-HOR-26-03-001

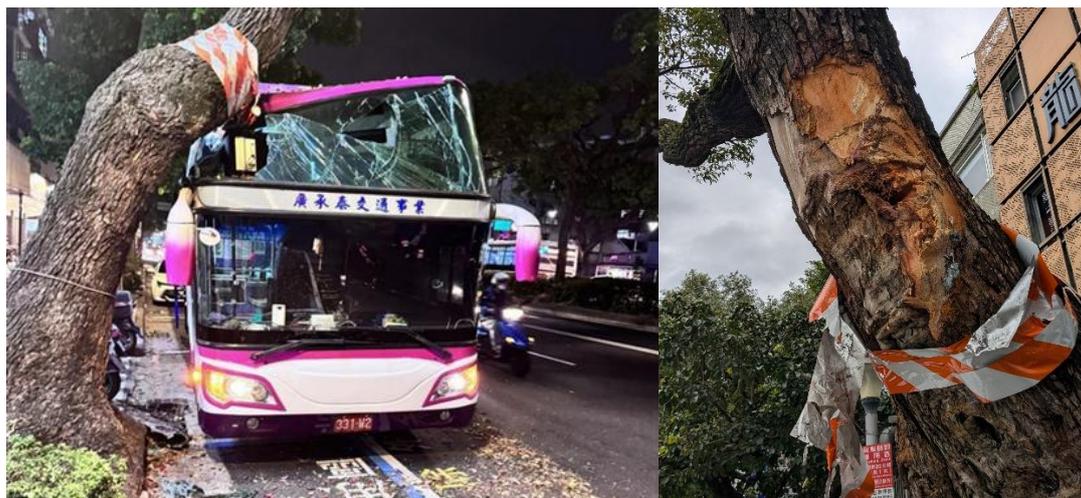
圖 1.1-2 事故現場及行道樹受損情形

1818:00 時，事故車輛停等於民權東路二段 166 號前之外側車道，右轉燈持續閃爍；1818:01 時，事故車輛起步；1818:06 時，事故車輛撞擊人行道行道樹，事故現場及行道樹受損情形如圖 1.1-2²。

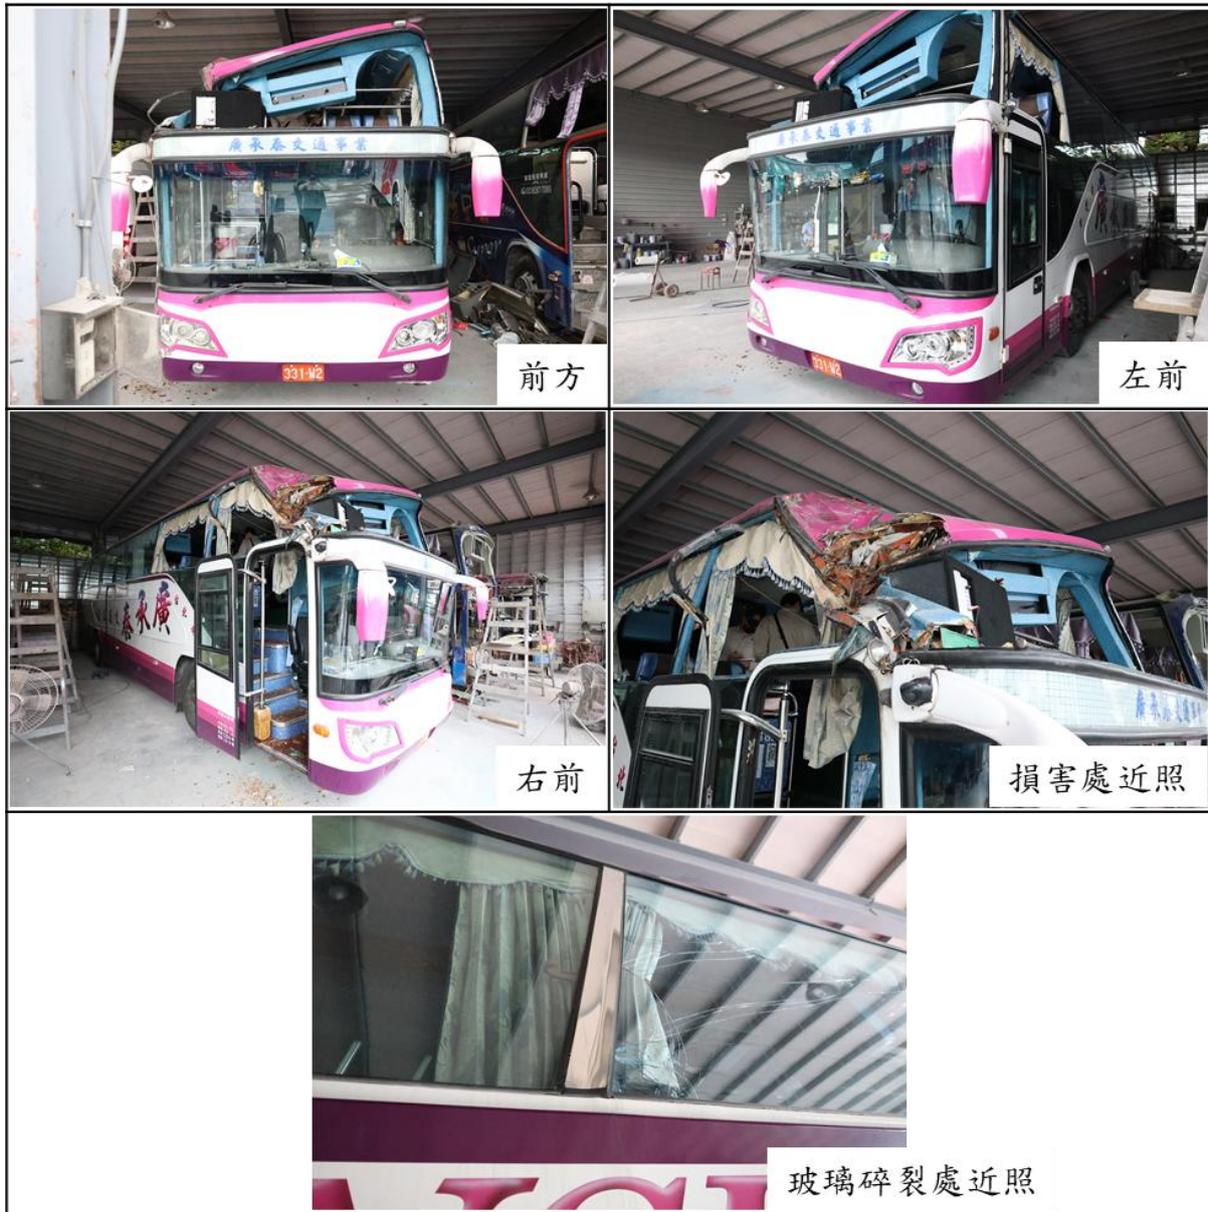
圖 1.3-1 事故車輛外部損害狀況

事故車輛外部主要受損區域為車身右前方之上層車體；右側 A 柱、右前側上方之骨架受損並扭曲變形、右前方車頂下陷、上層擋風玻璃及左右側第一面玻璃碎裂並掉落；事故車輛右側之上層骨架有向後位移之情況，右側之車身玻璃自角落碎裂，車體蒙皮之立柱部分亦受力凹陷。事故車輛之外部損害狀況詳圖 1.3-1。

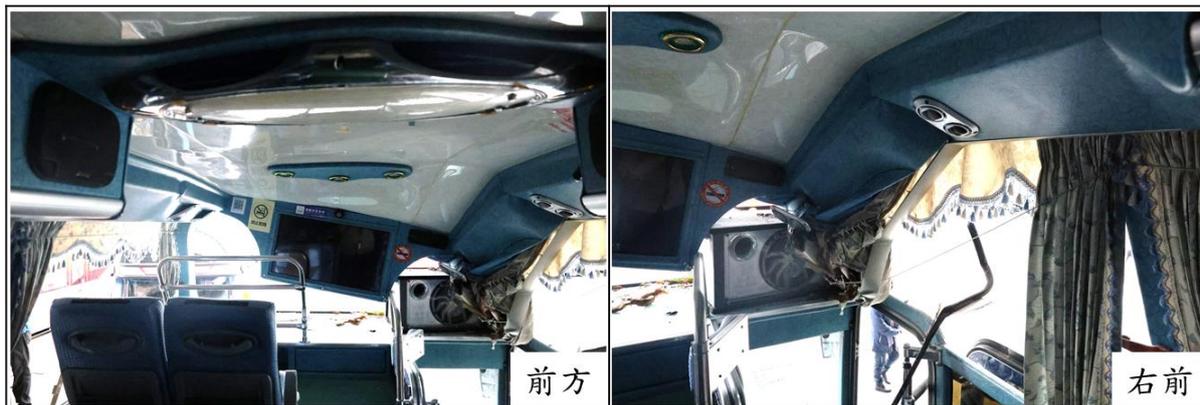
圖 1.3-2 事故車輛內部損害狀況

事故車輛內部主要受損區域為車輛右前方(前門上方)位置；撞擊後受外力擠壓，事故車輛內裝向下凹陷(詳圖 1.3-2)。

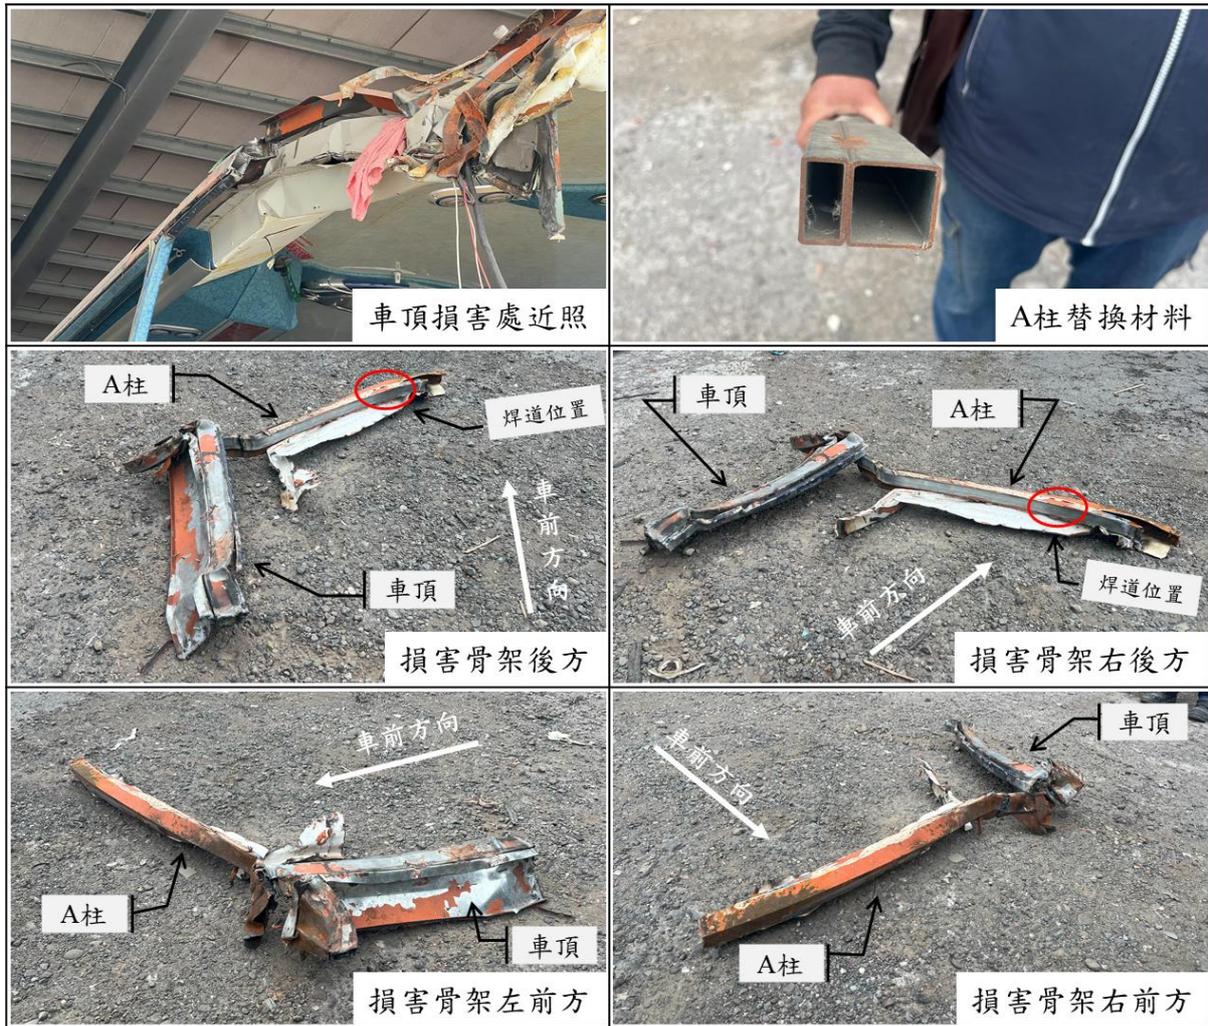
圖 1.3-3 事故車輛骨架損害狀況

為釐清事故車輛之骨架狀況，以及其是否有依照設計圖完成施工，專案調查小組遂於民國 114 年 3 月 28 日會同達興汽車車體製造股份有限公司⁶（以下簡稱達興）之負責人，至事故車輛放置處辦理骨架損害情況檢視，損害情況如圖 1.3-3 所示。

其中變形之骨架位置係前門上方之車頂及 A 柱，車頂位置之骨架係由 40 公釐 X 20 公釐之方形鋼打造；A 柱之骨架係由一 40 公釐 X 40 公釐之方形鋼與另一 40 公釐 X 20 公釐之方形鋼以焊接方式打造而成，與骨架設計圖之說明相符；另焊接處經檢視未有銲道未填滿、未完全熔合或表面未除渣等銲接不良現象，撞擊後亦無自焊道斷裂之情況。後續事故車輛欲進行維修之骨架材料係由鼎旺逕向達興訂購，亦符合骨架設計圖之規定。

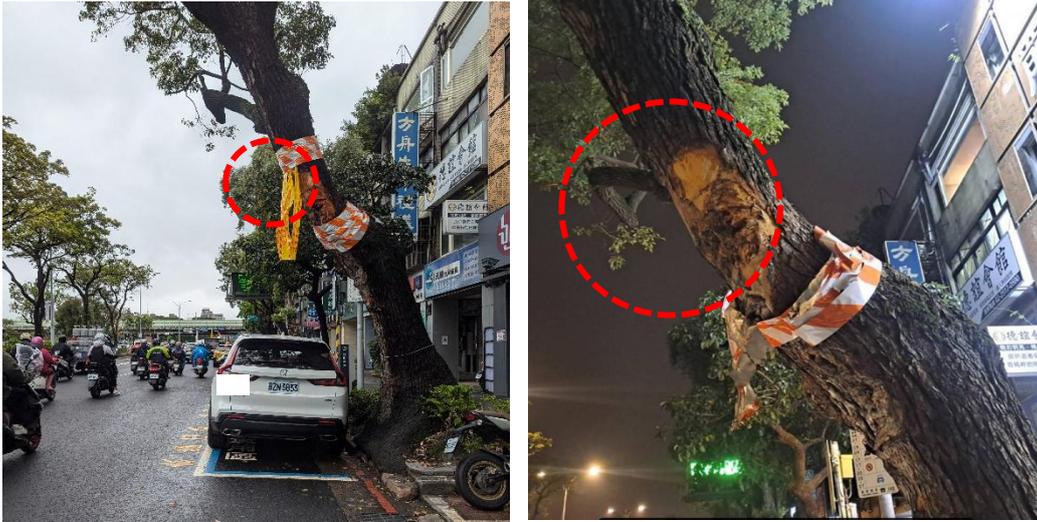
圖 1.4-1 行道樹遭撞擊位置及損害狀況

遭撞行道樹樹種為樟樹（樹籍編號⁷JS0151210006），其主幹遭撞擊位置距離車道鋪面垂直高度約為 3.0 至 3.5 公尺處，損害狀況詳圖 1.4-1。

該株樟樹由於枝下高已傾斜於道路上，因此有遭大車撞擊的新傷口，目前腐朽深度為表層，無公安立即性，另考量下方亦有曾遭車輛撞擊的舊傷口，建議目前進行傷口定期監測，採原地保留並施以樹冠高度降低 1/2、冠幅縮小 1/2 之減重修剪緩解措施，同時強化傷口持續監測其健康情形。對於根基部有異常膨大情形，表有內部中空，建議進行應力波檢測²⁰，若檢測內部腐朽空洞達危木等級則再建議考慮移除。

公園處於 3 月 17 日依據前揭會勘結論委託台灣樹木保育公司進行應力波檢測，檢測結果為結構嚴重裂化面積比例達 25%，顯示樹木內部有腐朽空洞情形。公園處於 3 月 21 日依據專家學者建議進行樹冠幅修剪之緩解措施；並於 4 月 21 日依據台灣樹木保育公司所提供應力波檢測結果，及樹木基盤不良、樹幹健康受損（包含傷口及腐朽症狀）、樹木傾斜及受撞擊等現況，已有「樹木結構受損且已無法回復」情形，判定為重大危害樹木進行移除。

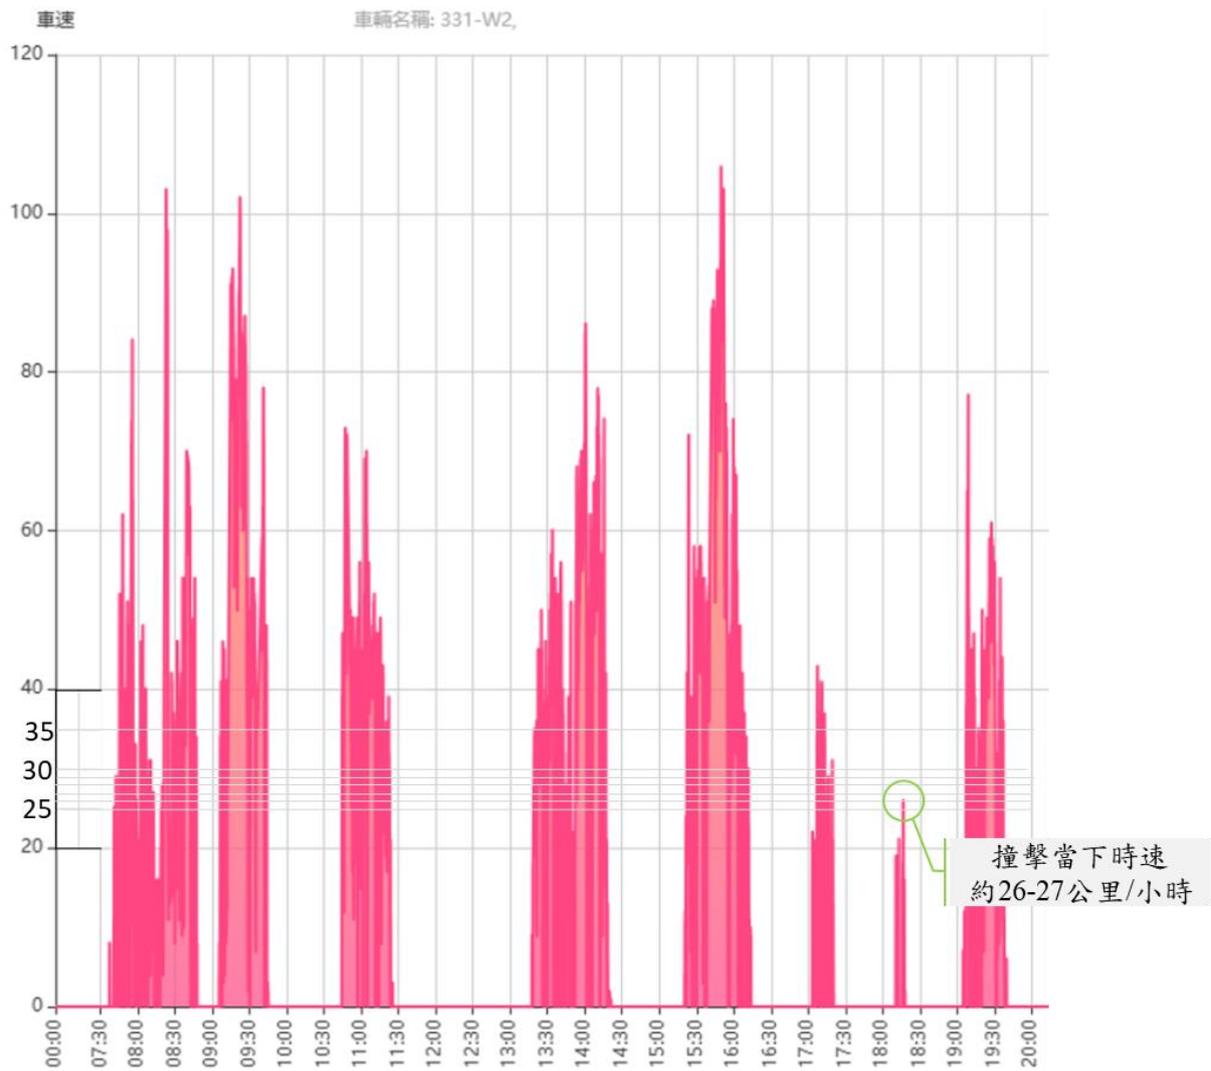
圖 1.9-1 事故車輛數位行車紀錄器資料

依據廣承泰提供之數位式行車紀錄器資料，匯出紀錄圖表如圖 1.9-1，該資料無詳細之車速點位數據，專案調查小組繪製刻度比對後，推估事故車輛於 1816:36 時至 1816:46 時¹³之間撞擊行道樹時之車速約為 26 至 27 公里/小時。

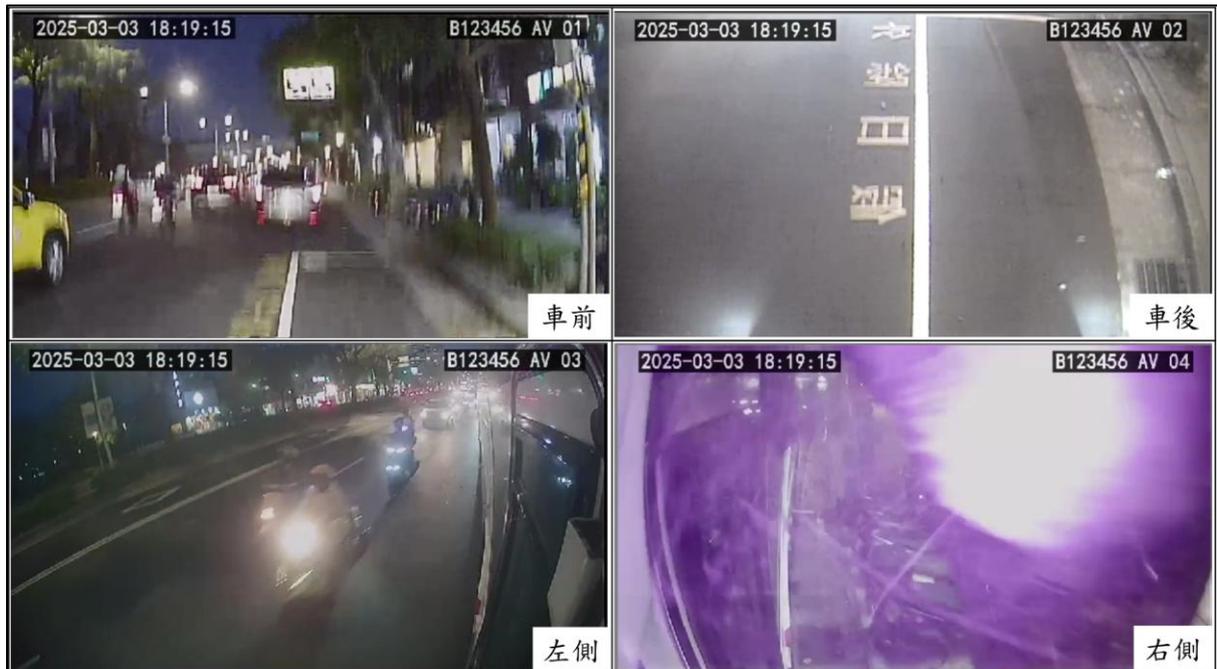
圖 1.9-2 事故當下之行車視野輔助系統影像

事故車輛之行車視野輔助系統共有 4 個鏡頭，分別為車輛前方、後方、左側及右側影像，畫面時間未隨 GPS 時間進行調整，事故發生當下時之行車視野輔助系統影像如圖 1.9-2。

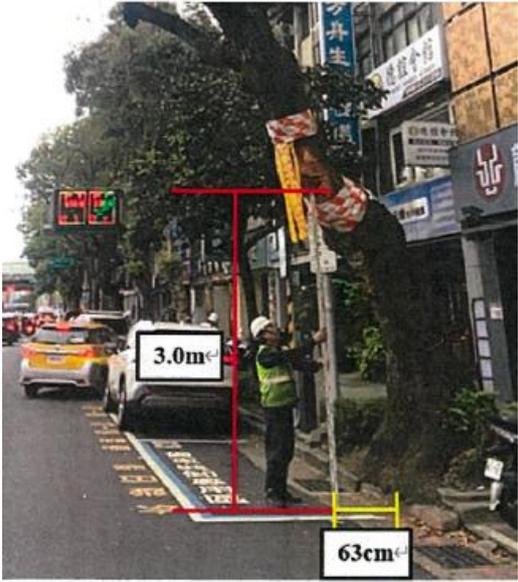
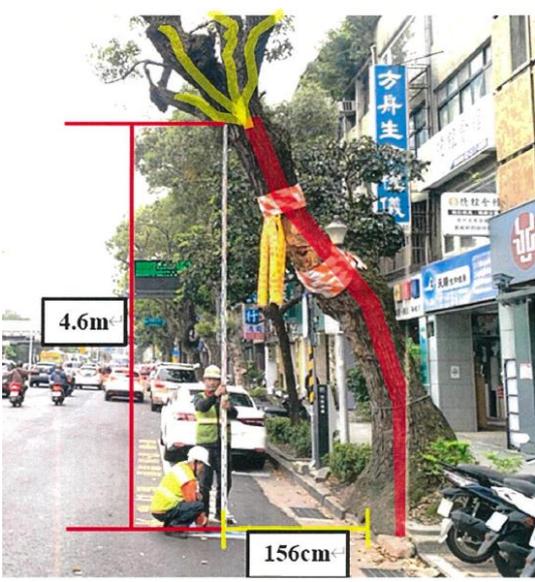
圖 2.2-1 遭撞行道樹主幹傾斜狀況

依據臺北市政府工務局公園路燈工程管理處量測資料，遭撞行道樹之主幹向北傾斜懸挑至車道，遭撞位置距離車道鋪面垂直高度為 3.0 公尺，至路緣石水平距離為 0.63 公尺，傾斜度為 21.00%；另該樟樹主幹高 4.6 公尺位置之鉛垂線至路緣石水平距離為 1.56 公尺，傾斜度為 33.91%，詳圖 2.2-1。

<p>行道樹主幹遭撞擊位置傾斜度 (21%)</p>	<p>行道樹主幹淨高 4.6 公尺處傾斜度 (33.91%)</p>

遭撞擊之行道樹主幹的生長狀況不符內政部「市區道路及附屬工程設計規範」中車道上方淨高應大於 4.6 公尺的要求，部分樹幹已向車道空間內延伸。依據臺北市政府「臺北市樹木修剪作業規範」規定，公園處應修除樹冠下側枝條，以保持車道側 4 至 4.6 公尺之淨高，然遭撞行道樹係為主幹生長歪斜，而非枝下側枝，故無法透過修剪作業確保行道樹之淨高。
