國家運輸安全調查委員會

重大運輸事故 事實資料報告

1140723 旺昌聯結車於新北市萬里區景美路往北與
國光客運對撞事故

報告編號：TTSB-HFR-26-03-001

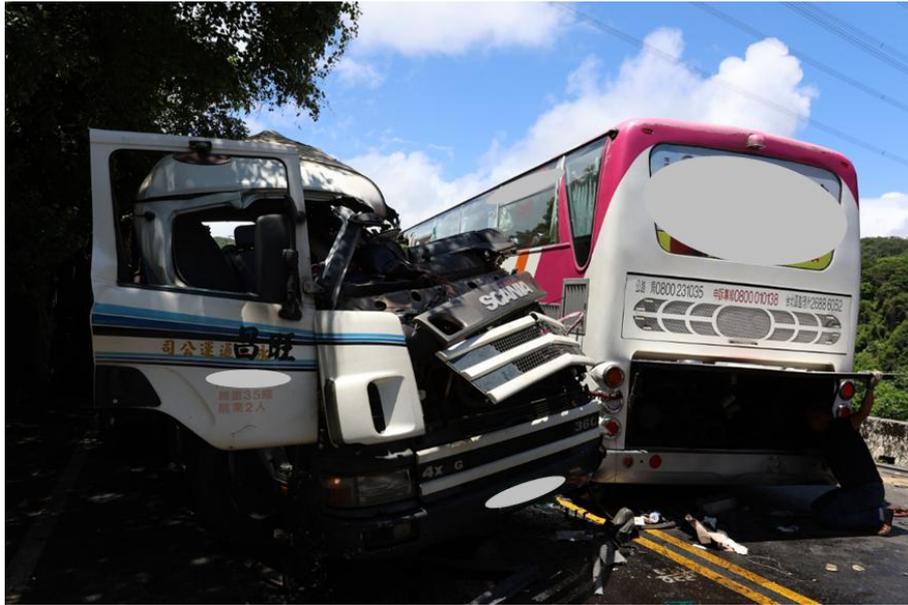
圖 1.1-2 事故現場照片

沿途下坡路段，事故車輛車速持續增加，0747:59 時，事故車輛右彎過程中車身偏出右側路面邊線，過彎後修正至車道內，0748:17 時，事故車輛再次右彎，車身偏出邊線甚至壓至邊溝上，之後再次修正至車道內，0748:21 時，事故車輛第 3 次右彎再次壓至邊溝，近乎貼近右側擋土牆，此時車速約 65 公里/小時，0748:24 時曳引車車頭向左回正，但後方半拖車仍繼續向左傾斜，0748:25 時半拖車翻覆至路面上，曳引車車頭受到半拖車之拉力亦向左傾斜，同時跨越分向限制線，此時車速約 70 公里/小時，整車持續向前滑行並撞上對向車道之事故大客車，造成事故大客車上 1 名乘客死亡、16 名乘客受傷，事故駕駛員及大客車駕駛員亦受傷，事故現場照片如圖 1.1-2。

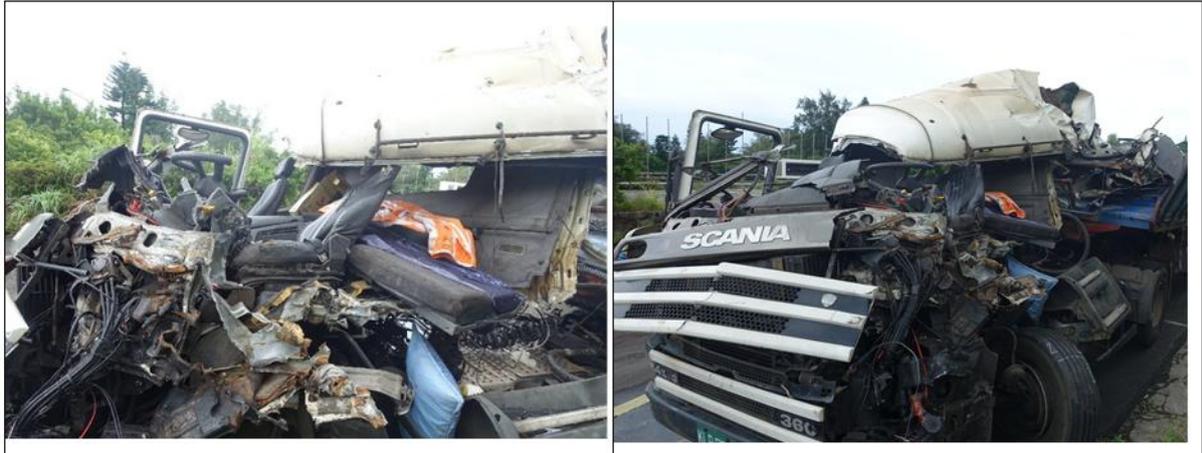
事故車輛曳引車駕駛室結構嚴重變形，半拖車車斗前方擋板損壞，半拖車車斗右前方發現事故大客車左側 A 柱殘骸，損害情況如圖 1.3-2。

事故車輛駕駛室結構嚴重變形

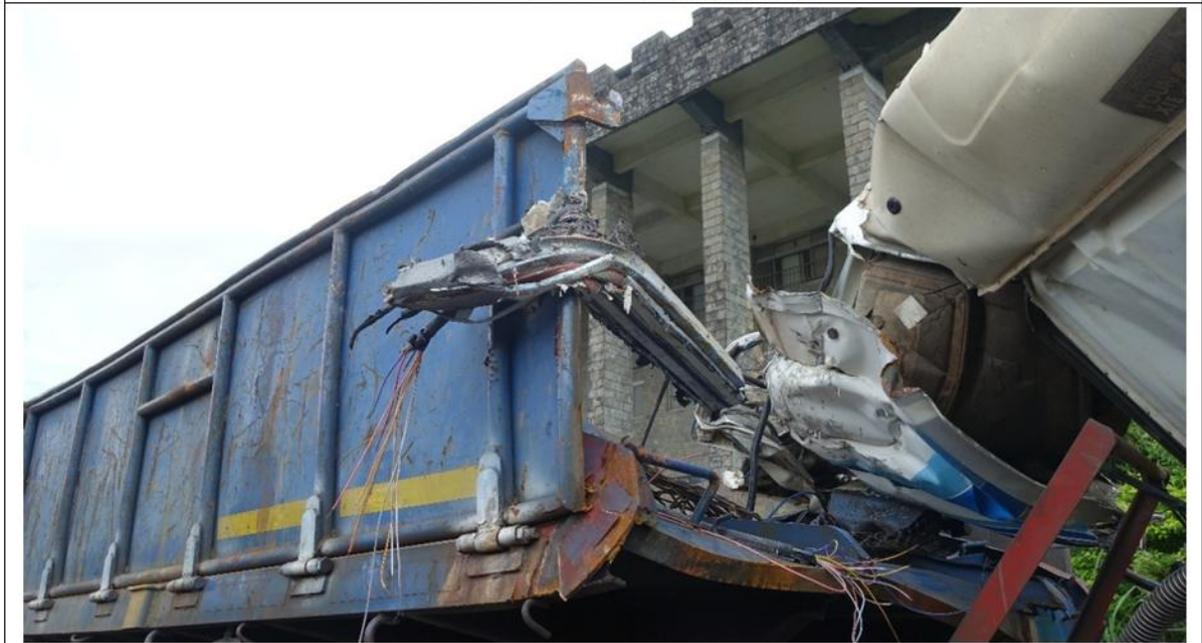
事故車輛車斗右前方發現事故大客車左側 A 柱殘骸

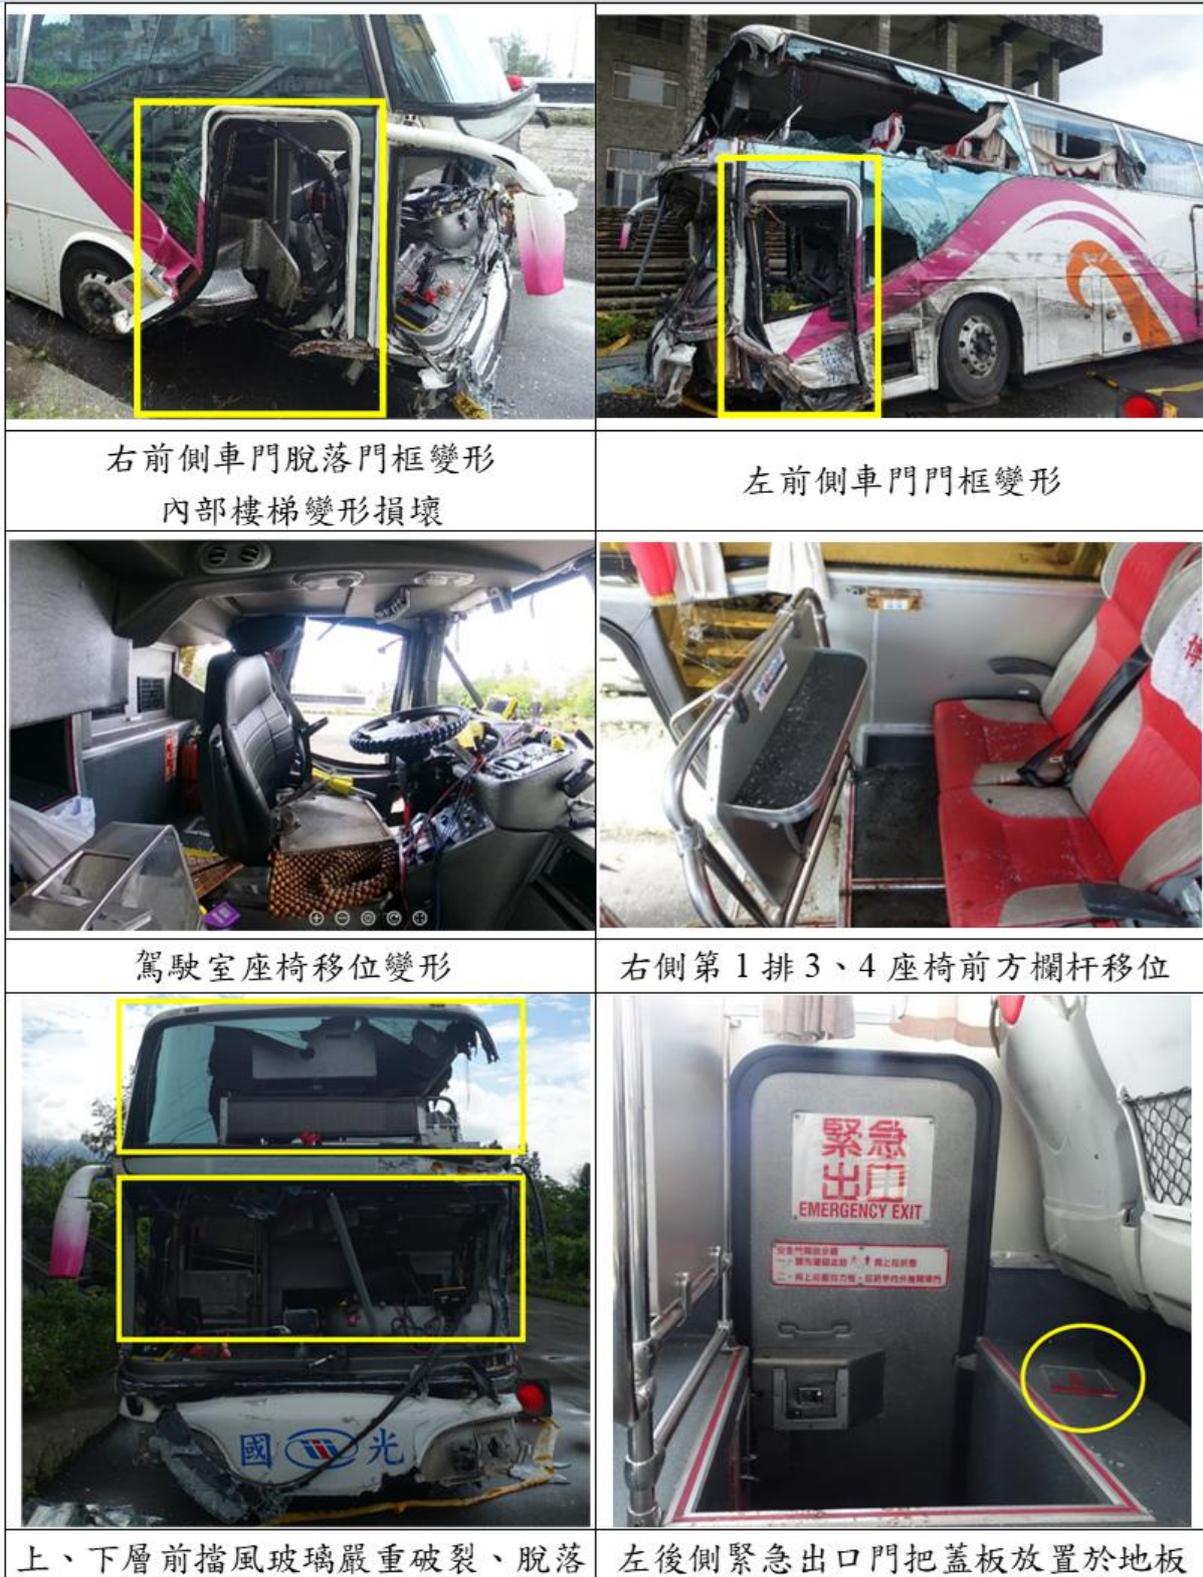
圖 1.3-3 事故大客車內部損害情況

事故大客車右前側車門脫落、內部樓梯變形損壞，左前側車門門框變形，右後側車門及左後側緊急出口開關功能正常，緊急出口門把蓋板放置於通道旁地板；左側 A 柱斷裂，B 柱斷裂彎折、D 柱破損。駕駛座座椅移位變形，右側第 1 排編號 3、4 座椅前方欄杆靠走道部分移位，其餘座椅外觀檢查無異常狀況；上、下層前擋玻璃、左側編號 1、2、3、4 號玻璃破損；事故大客車內外部損害情況如圖 1.3-3、圖 1.3-4。

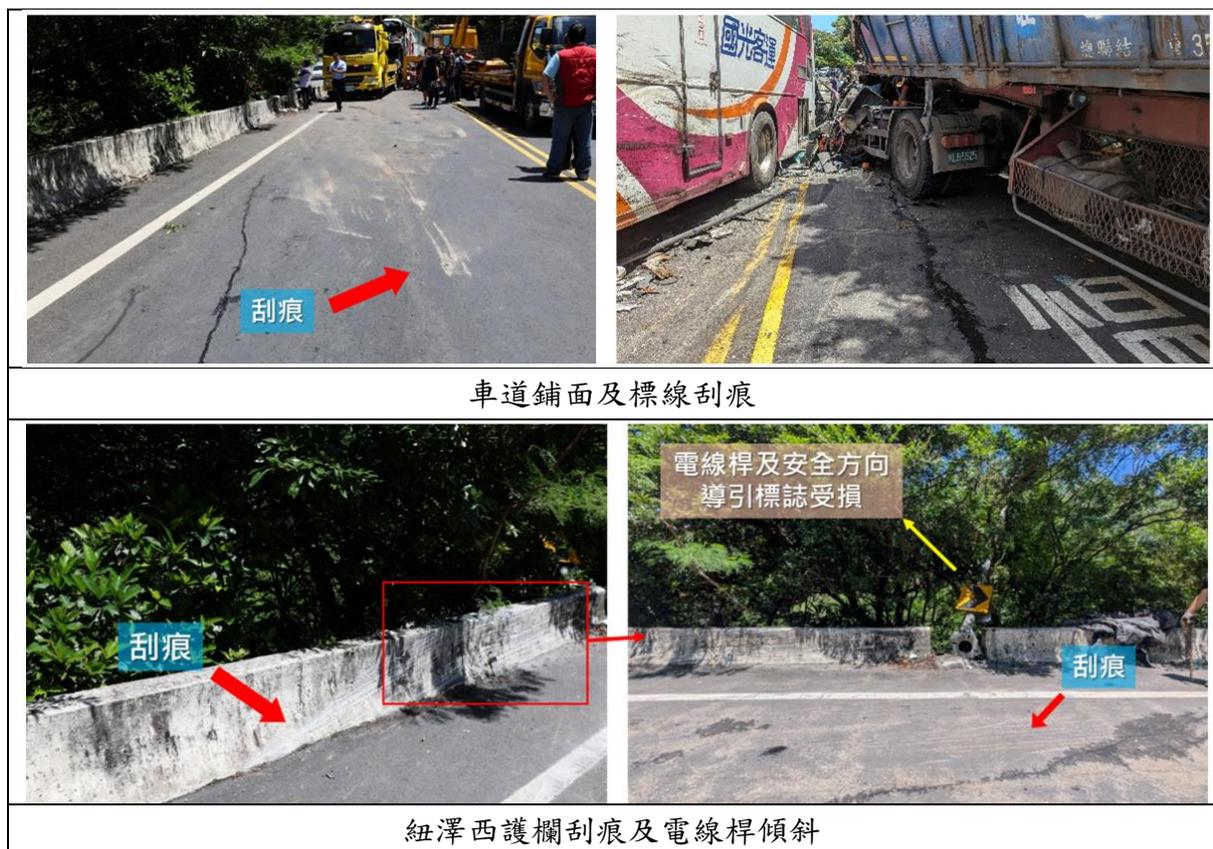
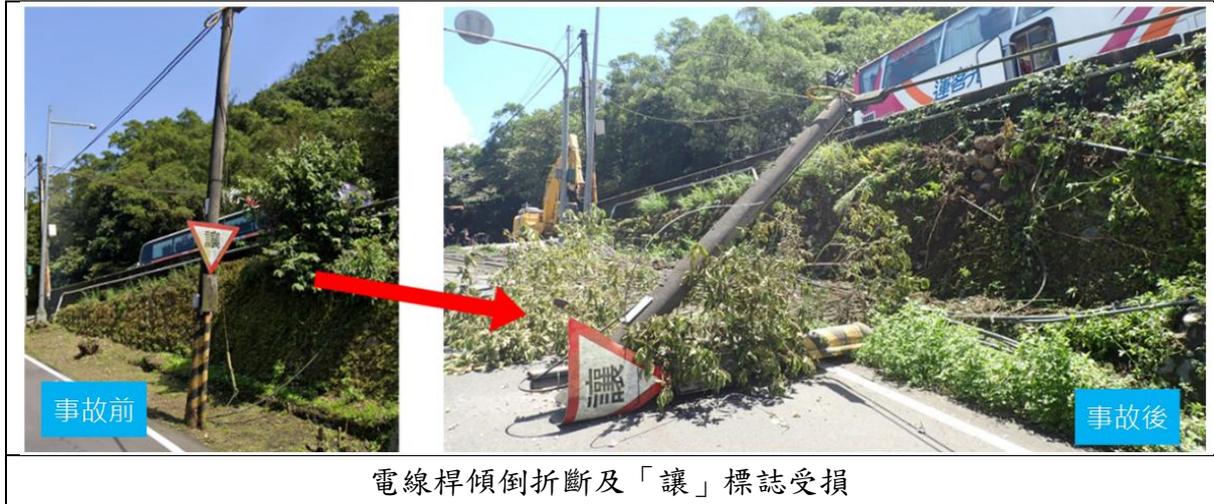
圖 1.4-1 事故路段道路設施損害情況

本次事故因事故車輛翻覆鋼條散落，造成景美路南向道路設施損壞，包含車道鋪面及標線刮痕、路側紐澤西護欄、2 座電線桿及「讓」標誌受損，詳圖 1.4-1。

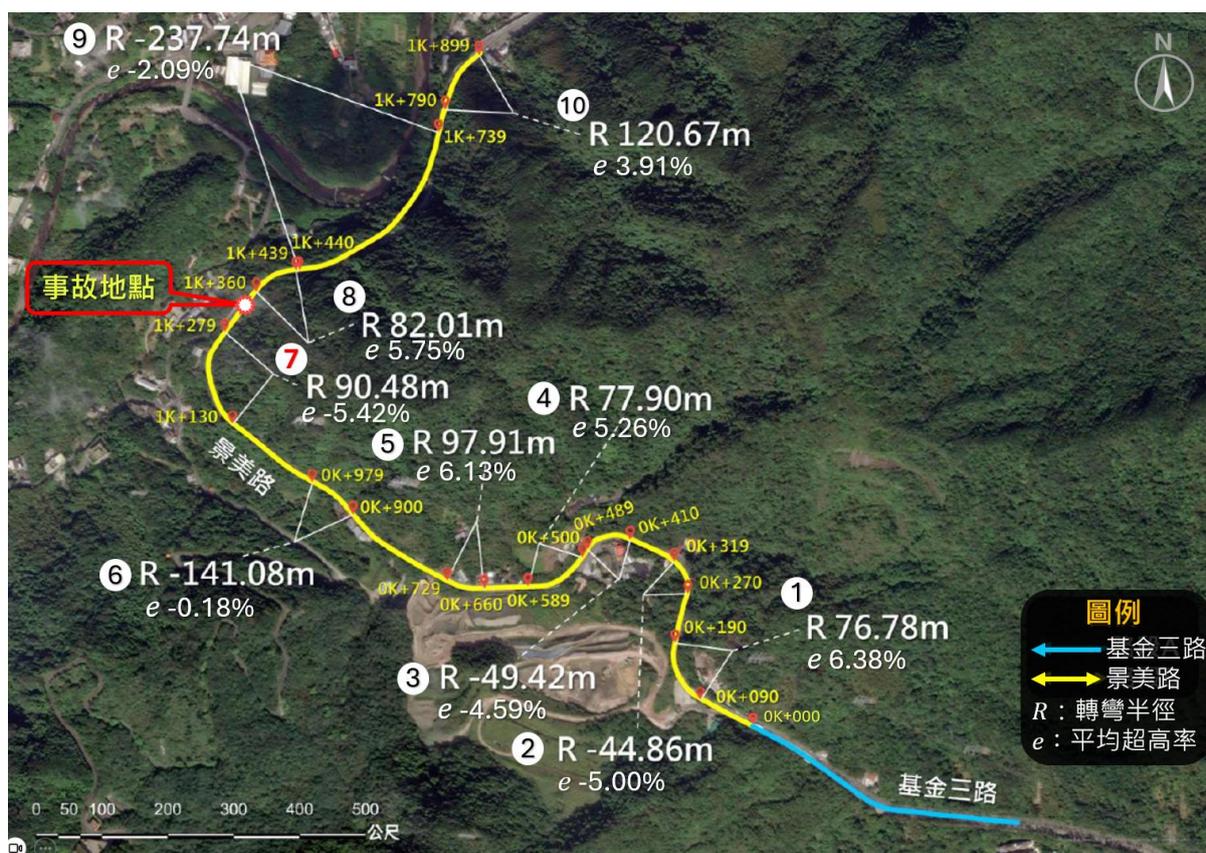
圖 1.8-1 事故路段道路線形量測結果

事故地點位於新北市萬里區景美路磚廠公車站前，由於景美路養管單位無法提供原竣工圖資，事故後本會委託儀衡工程技術顧問股份有限公司（以下簡稱儀衡）進行事故路段之里程、縱向坡度、橫向坡度（超高率、路拱）及轉彎半徑等數據資料量測。景美路路段量測長度共 1.9 公里，往北長下坡路段平均坡度約 7%，該路段共有 10 組平曲線，轉彎半徑介於 40 公尺至 240 公尺，詳圖 1.8-1 黃色標示處、表 1.8-1 及附錄 1，依據儀衡量測結果，事故路段之幾何條件與交通工程設施如下：

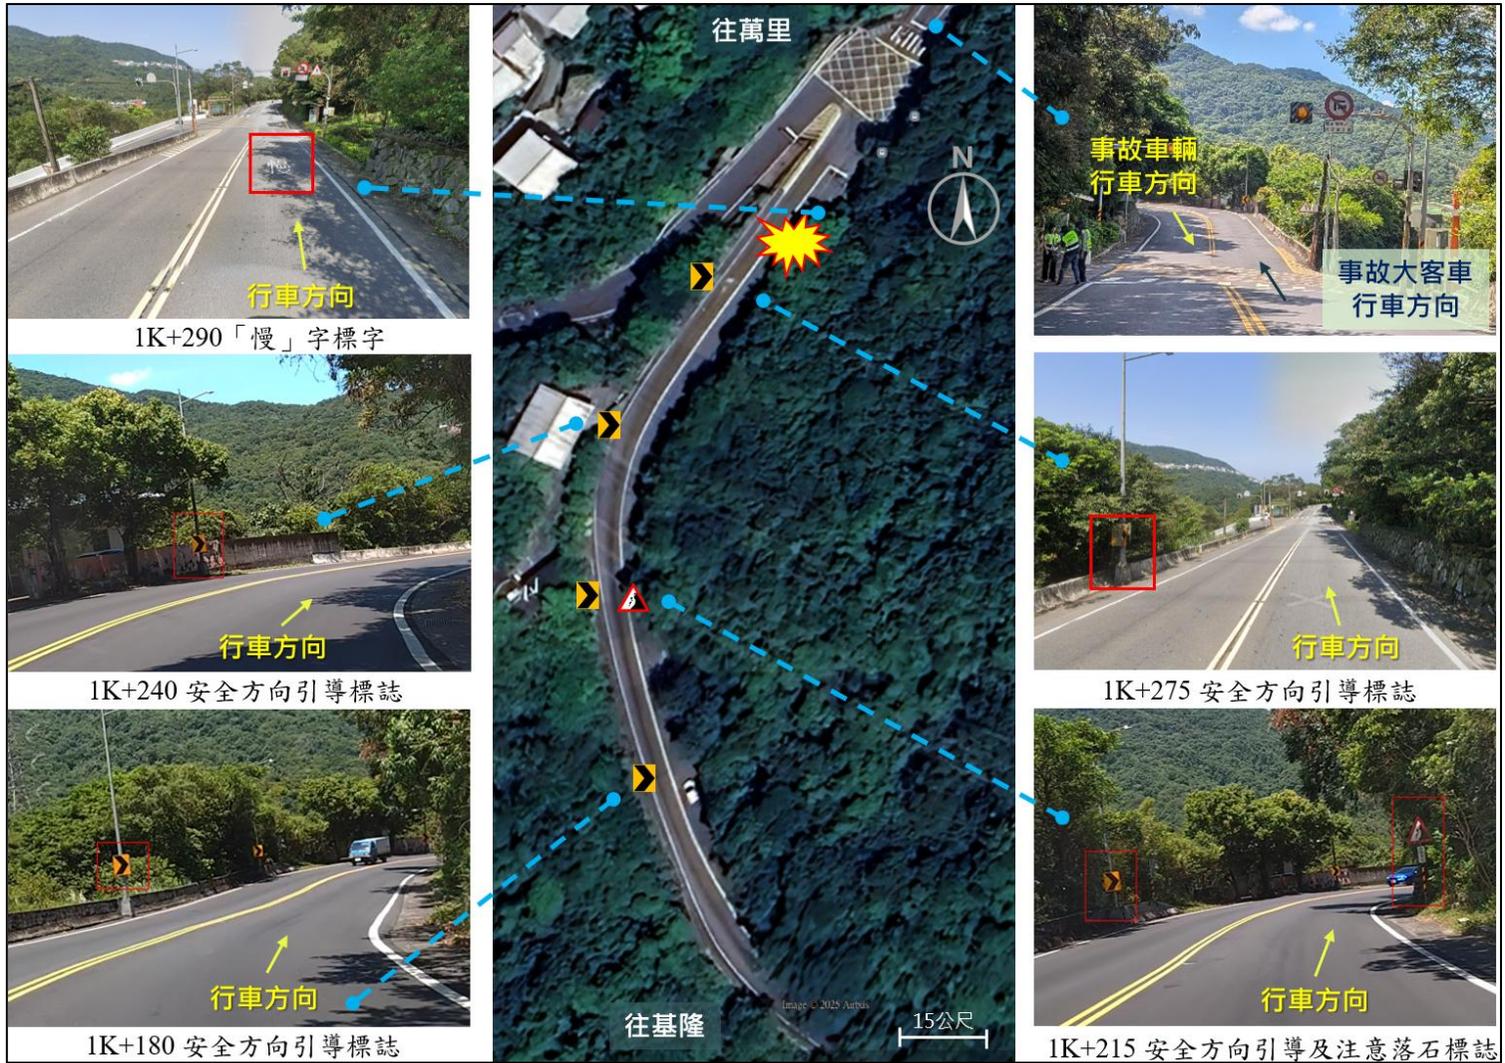
圖 1.8-3 事故路段車道與交通工程設施設置現況

1. 標誌：第 7 組平曲線路段（事故地點前之下坡右彎道）設置 4 面安全方向導引標誌（輔 2）²⁴及 1 面注意落石標誌（警 46）²⁵，設置位置詳圖 1.8-3。
2. 標線：車道兩側繪製白實線（路面邊線）、道路中央繪製雙黃線（分向限制線），及「慢」字²⁶警告標線。

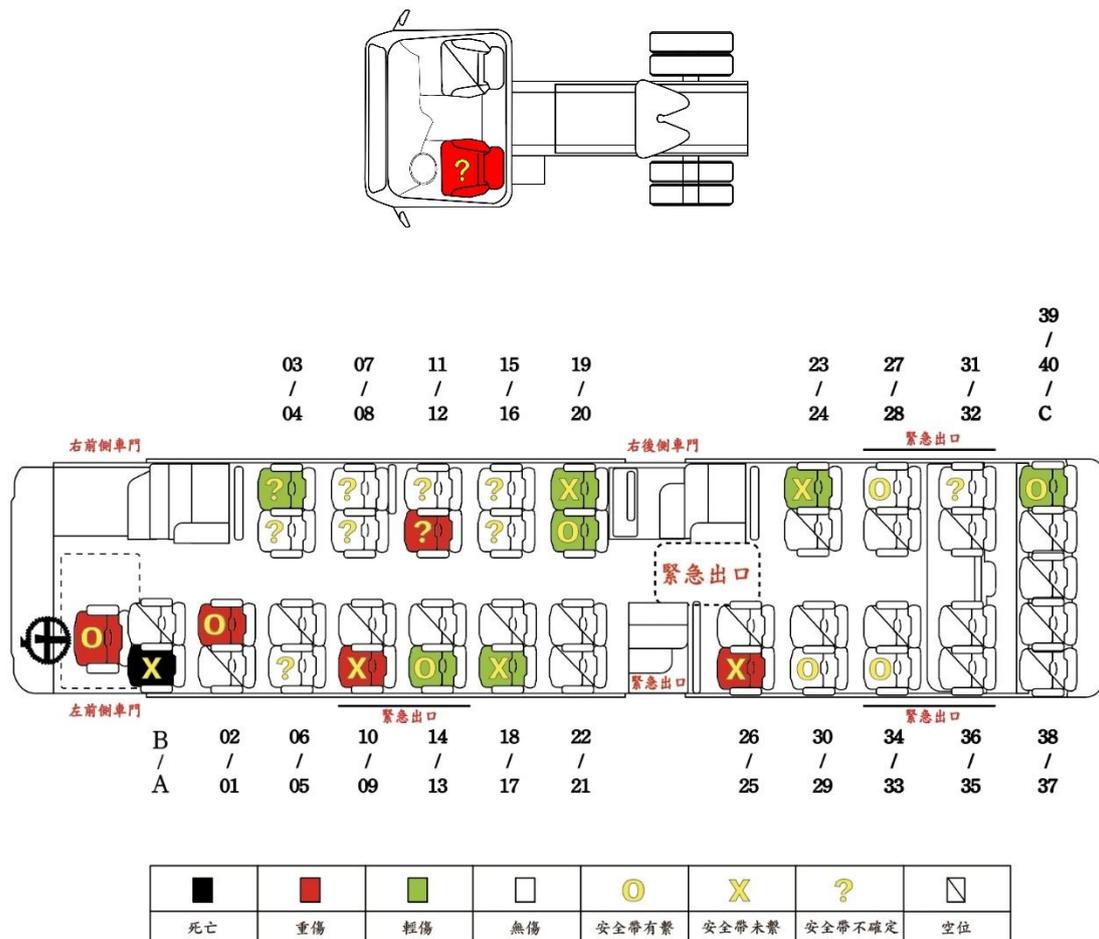
圖 1.11-1 乘員座位、傷勢分布及安全帶使用示意圖

另依據事故駕駛員、事故大客車駕駛員及受傷乘客訪談紀錄、金山分局調查筆錄，以及事故大客車行車視野輔助系統影像紀錄，整理事故車輛及事故大客車傷亡乘員座位、傷勢分布及安全帶使用情形如圖 1.11-1。事故駕駛員不確定是否有繫安全帶；事故大客車駕駛員及 7 名乘客有繫安全帶，6 名乘客未繫安全帶，10 名乘客不確定是否有繫安全帶；共計 8 名乘員有

繫安全帶、6 名乘員未繫安全帶、11 名乘員不確定是否有繫安全帶。

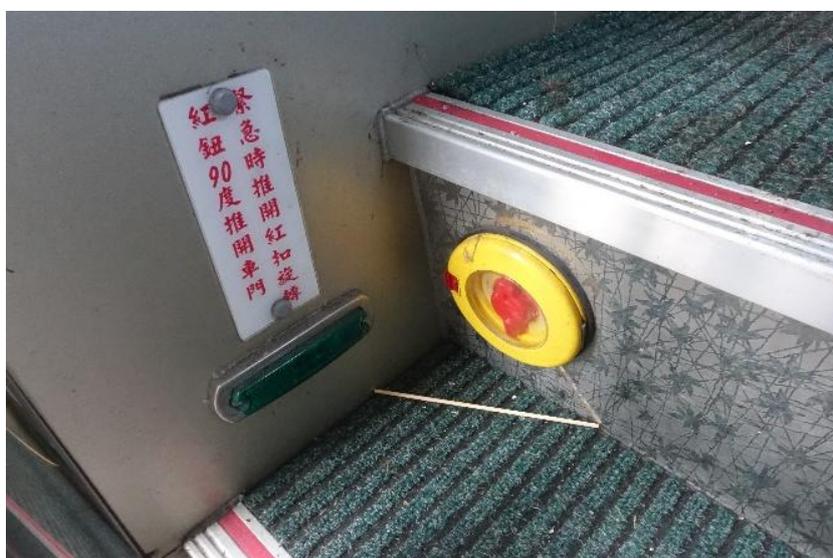
圖 1.12-1 右後側車門緊急手動開關及操作說明

另事故大客車配置 3 具滅火器²⁹、4 具車窗擊破器³⁰等安全設備，以及 5 處緊急出口³¹；右後側車門開關功能正常，於樓梯處設有緊急手動開關並標註操作方式（如圖 1.12-1）。依據乘客訪談紀錄及專案調查小組檢視事故大客車結果，事故後部分乘客曾嘗試使用滅火器及車窗擊破器，因緊張而無法提起滅火器後放棄，3 具滅火器均維持原固定位置（乘客區滅火器均放置於圓形底座，如圖 1.12-2）；原固定於座位號碼 31 座位椅背上方之車窗擊破器，已被取下放置於座位號碼 31/32 杯架上（如圖 1.12-3），其餘車窗擊破器均維持原固定位置；事故後由乘客打開左後側緊急出口，所有乘客均由左後側緊急出口離開事故車輛。
