國家運輸安全調查委員會

重大運輸事故 事實資料報告

內政部空中勤務總隊 AS365N3 型機

於大甲溪河口上空訓練時駕駛艙儀表板冒煙事故

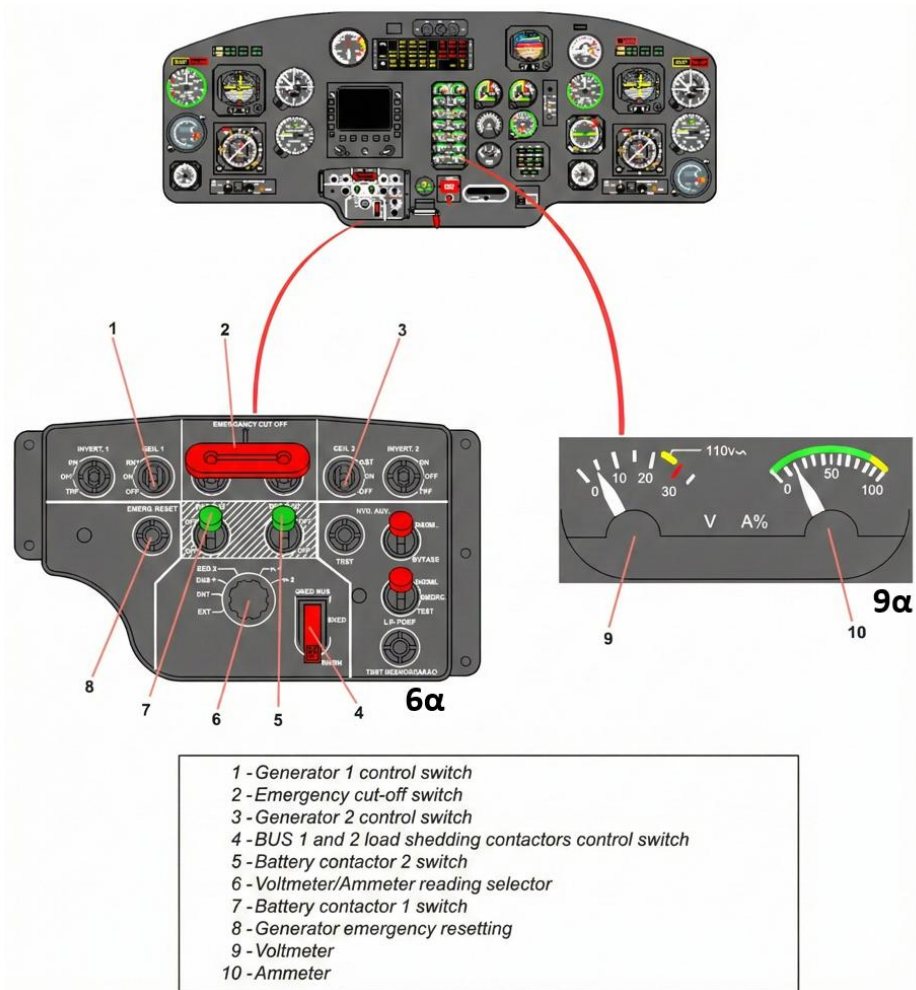
圖 1.6-2 電力系統控制面板與監測儀表

1825 時，訓練期間駕駛艙前方儀表板中央下方區域短暫冒出火花，並伴隨電氣線路燒焦異味。飛航教師立即中止訓練，操控航機右轉朝陸地飛航，並檢視駕駛艙電力系統儀表，發現兩具發電機及電瓶電壓顯示均為零。經組員研判，後續未再出現火花或異味，遂依座艙冒煙緊急程序處置，關閉加溫系統、開啟窗戶、增加指示空速，並向臺中機場塔臺申請返場落地。

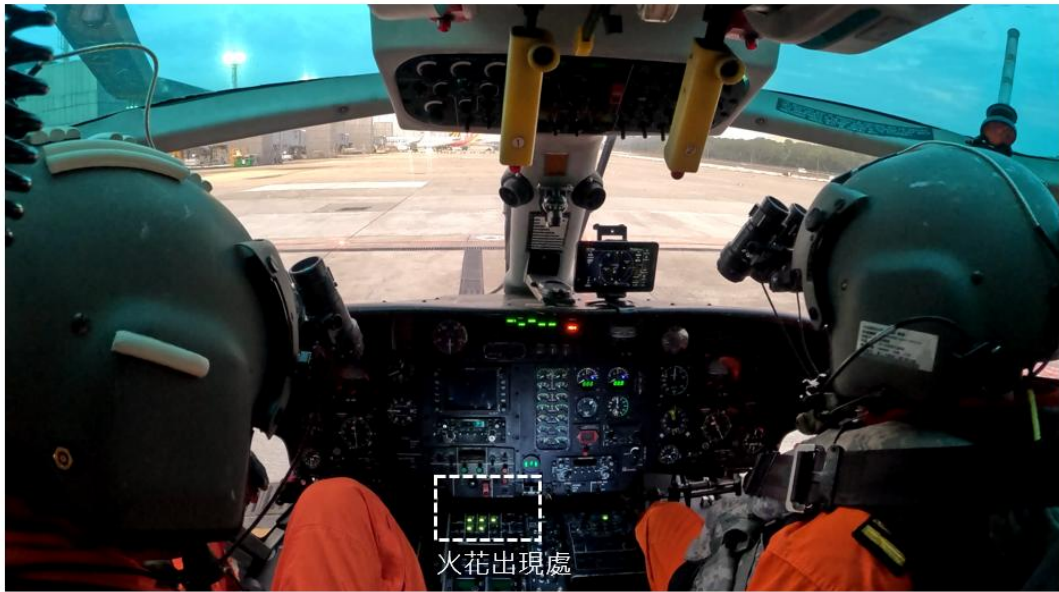
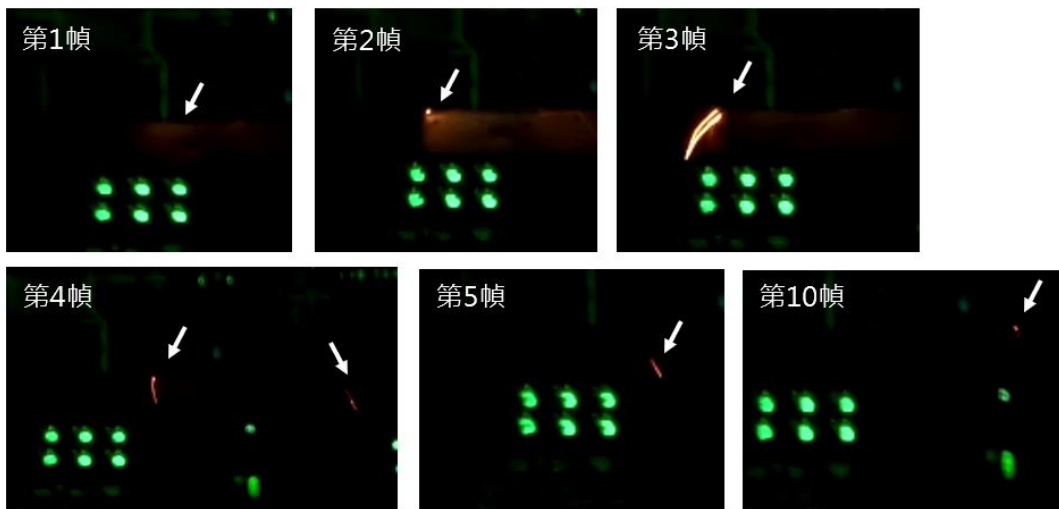
圖 1.14-1 機載攝影機火花影像

調查小組於 114 年 12 月 8 日前往空勤總隊臺中駐地進行事故航機勘查，根據空勤組員描述，飛行過程中於駕駛艙前方儀表板中央下方區域目擊火花，伴隨聲響及煙霧，持續時間不到 1 秒即消失；檢視機載攝影機影像，火花出現於影片 0113:21 時，約為當地時間 1826:02 時，該影片解析度為每秒 30 幀，平均每幀 0.033 秒，火花出現至完全消失共歷經 10 幀畫面，其中第 6~9 幀未見火花，推算持續時間約為 0.33 秒。火花出現位置及影像截圖詳見圖 1.14-1。

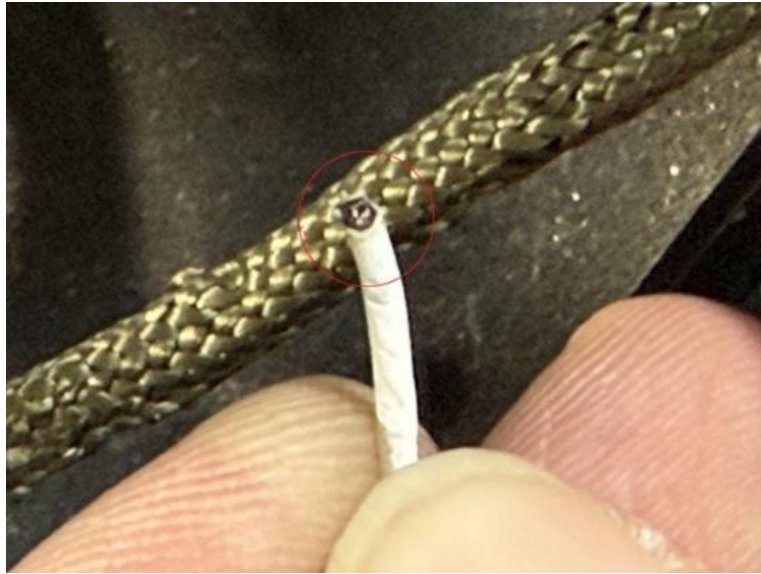
圖 1.14-2 導線斷開處之熔斷現象

- 6α 電力控制面板後方電線斷開（線路編號 2PJ1）；
- 受損線路下方靜壓軟管金屬接頭頸部有燒灼痕跡；
- 選擇旋鈕在各檔位均無電壓指示。

因燒損電線未被保存，調查小組依據維修時拍攝影像及維修人員描述，該導線絕緣外皮破損且芯線外露，呈熔斷現象（詳圖 1.14-2）。另調查小組取下靜壓軟管後，以具備元素分析模組之電子顯微鏡檢視金屬接頭頸部區域（詳圖 1.14-3, A），表面可見熔陷凹點（詳圖 1.14-3, B）以及摩擦痕跡（詳圖 1.14-3, C），凹點及摩擦區域表面經元素分析均檢出 10%以下銅元素殘留，未受損表面則為不含銅元素之氧化鋁。
