**國家運輸安全調查委員會重大鐵道事故調查初步報告**  
**RAILWAY OCCURRENCE PRELIMINARY REPORT**  
**Taiwan Transportation Safety Board**

檔案資訊 FILING INFORMATION			
標題簡述 Headline	1150313 臺鐵 R203 號柴電機車和仁站調車時衝撞貨物列車事故 The Collision Involving TRC Diesel-Electric Locomotive No. R203 During Shunting at Heren Station		
事故簡稱 Occurrence name	臺鐵和仁站衝撞事故 The Collision at TRC Heren Station	調查案號 Occurrence identification	TTSB-R0-26-03-002
主任調查官 Investigator in-charge	洪偉喆 Wayne Hung		
電話 Telephone	+886-2-7727-6256	電子郵件 Email	wayne@ttsb.gov.tw
調查程度 Scope of investigation	完整 Full		
類別 CLASSIFICATION			
事故類別 Occurrence category	鐵路：其他造成人民生命、財產重大影響，且經運安會認定有調查之必要 Railway system: Other events that cause significant impact on people's lives or property and the TTSB deems it necessary to investigate		
時間 WHEN			
當地時間 Local time	2026/03/13 08:45		
地點 WHERE			
事故發生位置 Location of occurrence	和仁站 Heren Station		
緯度 Latitude Deg/Min/Sec	24 度(°) 14 分(')16 秒(")N		
經度 Longitude Deg/Min/Sec	121 度(°) 42 分(')36 秒(")E		
天氣資料 WEATHER DATA			
天候 Type of weather	晴天 Sunny	氣溫 Temperature	18.5°C

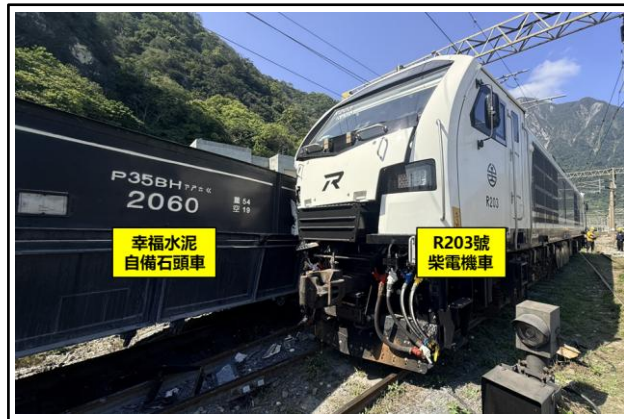
民國 115 年 3 月 13 日 8 時 45 分，國營臺灣鐵路股份有限公司（以下稱臺鐵公司）編號 R203 之柴電機車（以下稱事故機車）於花蓮縣和仁車站調車時，與鄰近股道運轉中之幸福水泥股份有限公司（以下稱幸福水泥公司）貨物列車發生衝撞（如圖 1），造成貨物列車 2 節車廂出軌（如圖 2），本次事故無人員傷亡。

圖 1 臺鐵公司 R203 號柴電機車與幸福水泥公司貨物列車衝撞情形

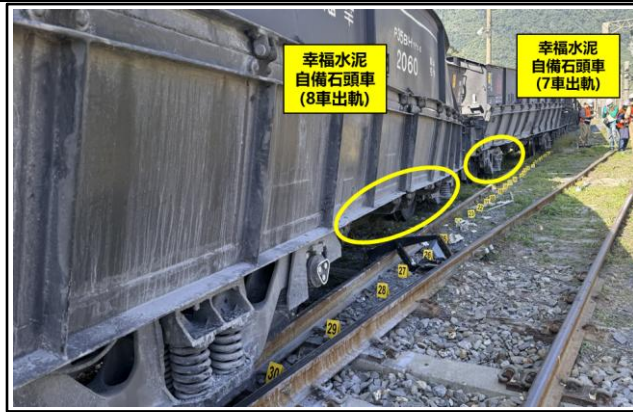
圖 2 幸福水泥公司貨物列車 2 節車廂出軌

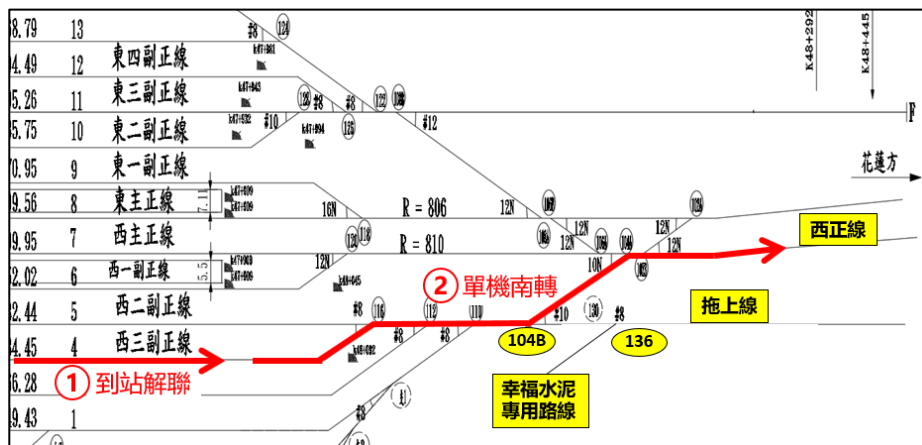
事故當日，臺鐵公司第 7434 次貨物列車由事故機車牽引，自東澳站出發抵達和仁站第 4 股道，經解聯事故機車與貨物車廂後，事故機車以單機方式繼續運轉，預定由和仁站第 4 股道南端調車至西正線（如圖 3）。該調車作業，由 1 名司機員及 1 名機車助理於事故機車後端駕駛室內駕駛，另有 1 名調車員司於前端駕駛室內進行引導，以推進運轉方式執行調車。

圖 3 R203 號柴電機車預定調車路線

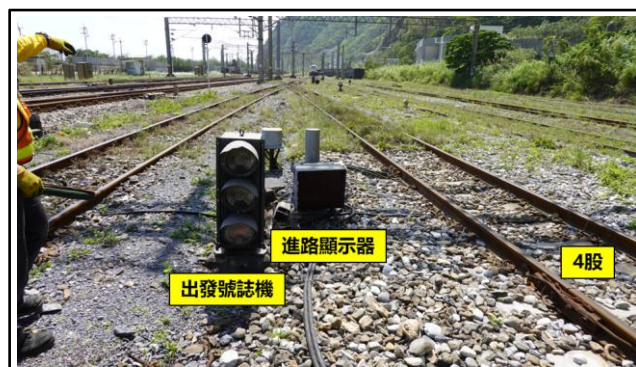
號誌員於設定調車路徑時，將路徑設定通往拖上線而非原預定之西正線。調車員司看見第 4 股道出發號誌機顯示准許調車號誌後（如圖 4），以行車調度無線電通知司機員開始執行調車。依訪談紀錄，調車員司表示當時位於出發號誌機旁，具指示進路開通方向功能之進路顯示器並未顯示。

圖 4 出發號誌機及進路顯示器

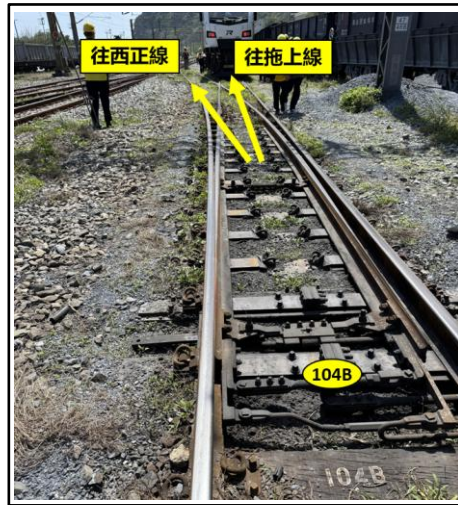
調車員司於事故機車通過 104B 道岔時（如圖 5），發現該道岔開通方向係通往拖上線而非西正線，以行車調度無線電通知司機員停車，惟事故機車最終仍與拖上線調車中之幸福水泥公司貨

圖5 和仁站 104B 道岔

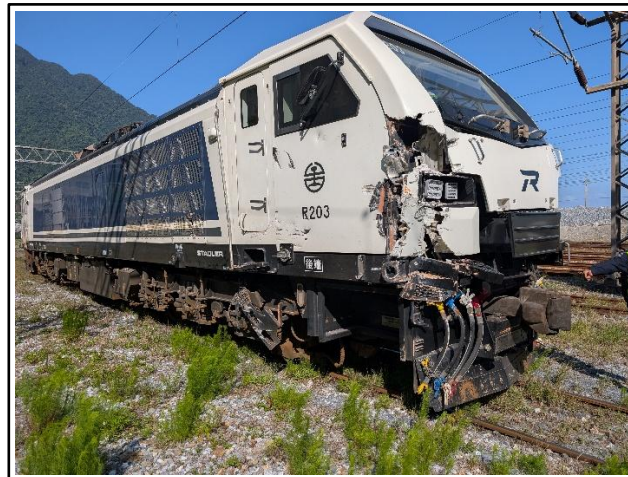
物列車發生衝撞，導致幸福水泥公司貨物列車第7車、第8車共計2節車廂出軌，及事故機車車頭損壞（如圖6）。

圖6 R203 號柴電機車車頭損壞
