# 重大鐵道事故調查初步報告

## RAILWAY OCCURRENCE PRELIMINARY REPORT

檔案資訊 FILING INFORMATION			
標題簡述 Headline	1150312 臺鐵第 114 次車自強號新左營站正線火災事故 TRC's Train No.114 fired at Xinzuoqing Station		
報告國 State reporting	中華民國 Taiwan	最初登入報告 日期 Date entered	2026-04-12
報告檔案編號 State file number	49575	報告機關 Reporting org	國家運輸安全調查委員會 Taiwan Transportation Safety Board (TTSB)
報告代號 Report identification	TRC 114	報告狀態 Report status	初步報告 Preliminary
報告者 Reporter's name	后振宇 Jason Hou		
電話 Telephone	+886-2-7727-6261	電子郵件 Email	hcy@ttsb.gov.tw
調查程度 Scope of Investigation	完整 Full		
類別 CLASSIFICATION			
事故等級 Occurrence class	第一級 Class 1		
事故分類 Occurrence category	鐵路：正線火災事故 Railway system: Train Fire on mainline		
時間 WHEN			
當地時間 Local date	2026-03-12 08:21		
地點 WHERE			
事故發生位置 Location of occurrence	高雄市新左營站 Xinzuoqing Station in Kaohsiung City		
緯度 Latitude Deg/ Min/ Sec	22 度(°) 41 分(')12.7 秒(")N		
經度 Longitude Deg/ Min/ Sec	120 度(°) 18 分(')24.4 秒(")E

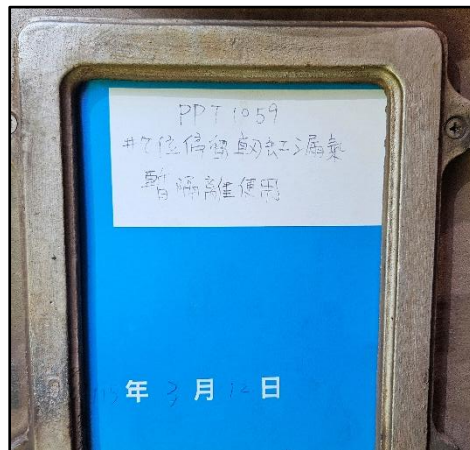
事故當日，臺鐵人員於潮州基地執行事故列車出庫檢查時，發現第 2 車（PPT1059）停留軀缸出現漏氣情形，即隔離該車停留軀機，並於車廂與車廂間插入故障卡片記錄故障情形（如圖 1）及通報事故列車保養單位七堵機務段。

圖 1 故障卡片

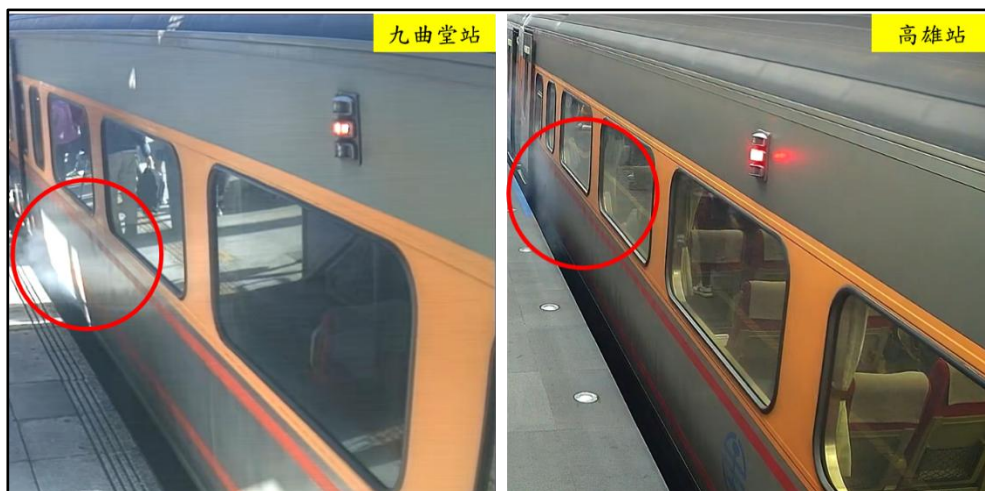
事故列車於 0730 時自潮州站開車，依沿線車站監視器影像紀錄顯示，事故列車停靠九曲堂站及高雄站時，第 2 車車底已有冒煙情形（如圖 2）。當事故列車進入新左營站時，第 2 車車底已可見明火（如圖 3）；列車停靠新左營站第二月台後，臺鐵人員發現第 2 車車底第 2 軸處有明火，即使用滅火器予以撲滅。

圖 2 事故列車於九曲堂站及高雄站時車底出現冒煙情形

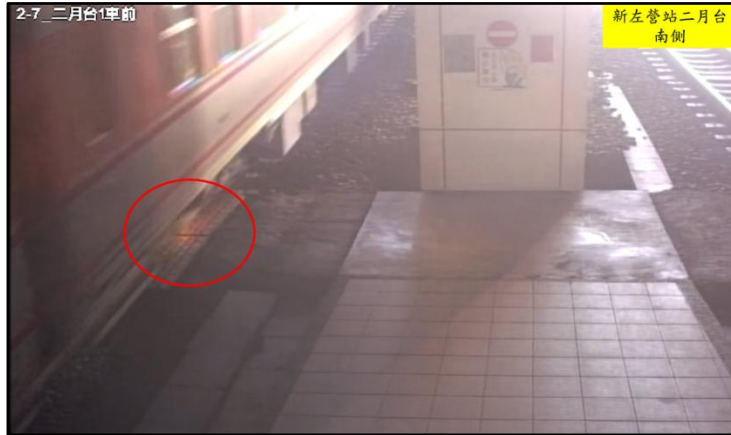
圖 3 事故列車抵達新左營站時車底可見明火
