# 國家運輸安全調查委員會

## 重大運輸事故 調查報告

1140303 廣承泰遊覽車臺北市民權東路二段  
往東自撞事故

報告編號：TTSB-HOR-26-03-001

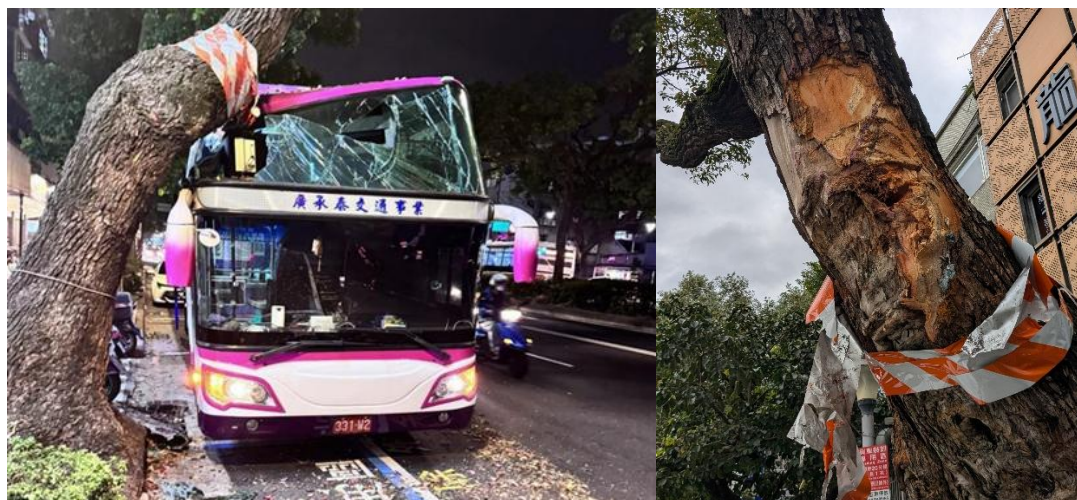
圖 1.1-2 事故現場及行道樹受損情形

1818:00 時，事故車輛停等於民權東路二段 166 號前之外側車道，右轉燈持續閃爍；1818:01 時，事故車輛起步；1818:06 時，事故車輛撞擊人行道行道樹，事故現場及行道樹受損情形如圖 1.1-2<sup>2</sup>。

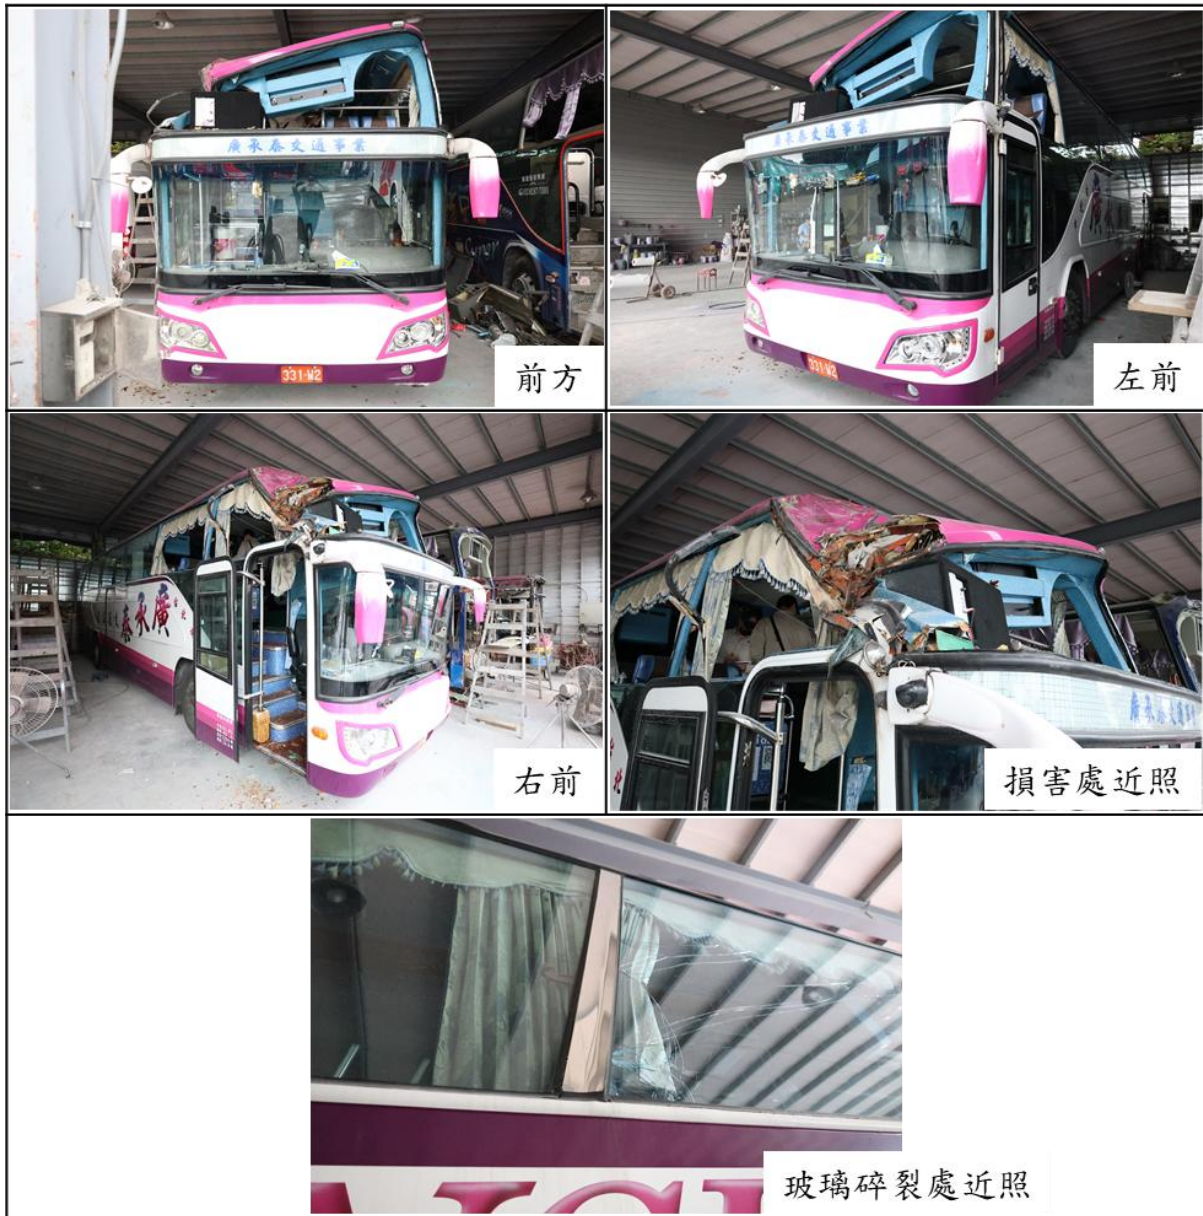
圖 1.3-1 事故車輛外部損害狀況

事故車輛外部主要受損區域為車身右前方之上層車體；右側 A 柱、右前側上方之骨架受損並扭曲變形、右前方車頂下陷、上層擋風玻璃及左右側第一面玻璃碎裂並掉落；事故車輛右側之上層骨架有向後位移之情況，右側之車身玻璃自角落碎裂，車體蒙皮之立柱部分亦受力凹陷。事故車輛之外部損害狀況詳圖 1.3-1。

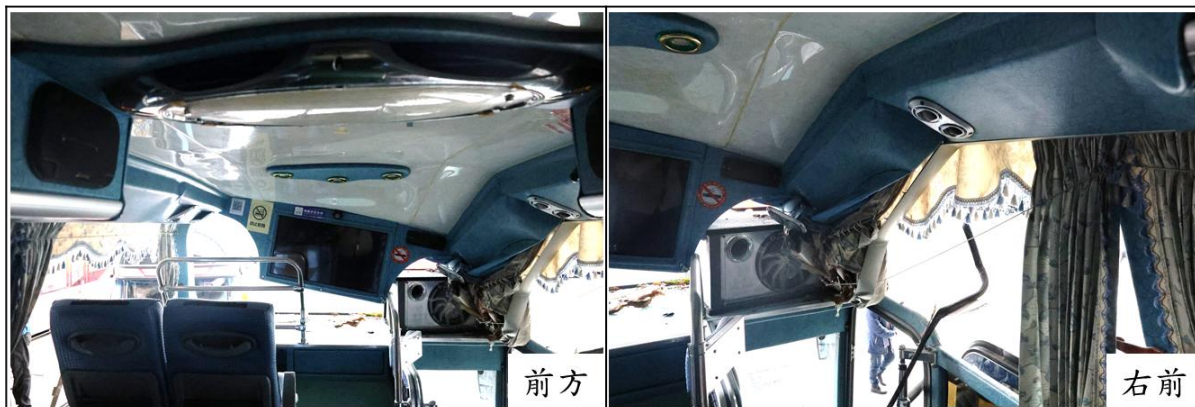
圖 1.3-2 事故車輛內部損害狀況

事故車輛內部主要受損區域為車輛右前方(前門上方)位置；撞擊後受外力擠壓，事故車輛內裝向下凹陷(詳圖 1.3-2)。

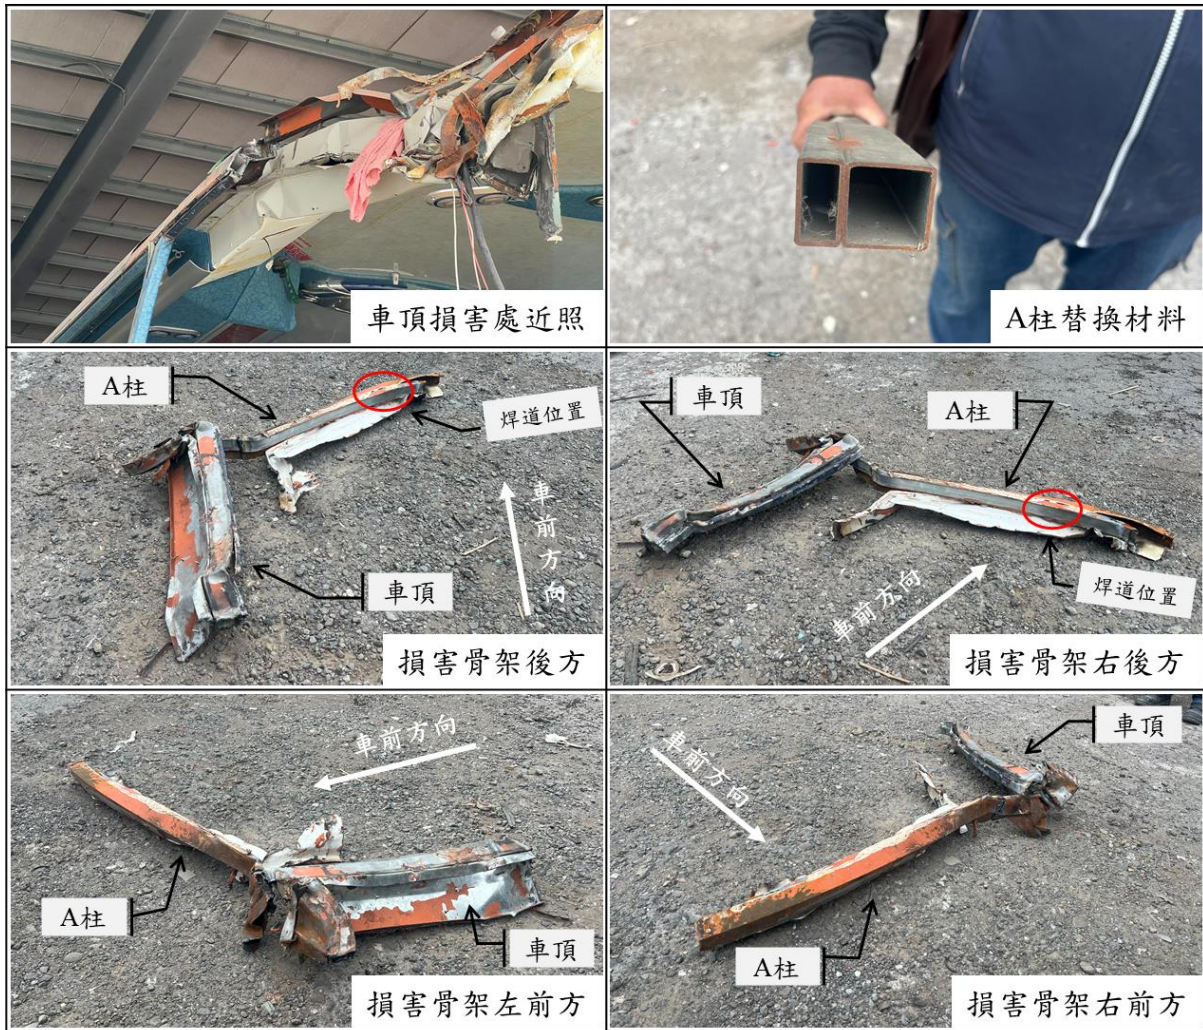
圖 1.3-3 事故車輛骨架損害狀況

為釐清事故車輛之骨架狀況，以及其是否有依照設計圖完成施工，專案調查小組遂於民國 114 年 3 月 28 日會同達興汽車車體製造股份有限公司<sup>6</sup>（以下簡稱達興）之負責人，至事故車輛放置處辦理骨架損害情況檢視，損害情況如圖 1.3-3 所示。

其中變形之骨架位置係前門上方之車頂及 A 柱，車頂位置之骨架係由 40 公釐 X 20 公釐之方形鋼打造；A 柱之骨架係由一 40 公釐 X 40 公釐之方形鋼與另一 40 公釐 X 20 公釐之方形鋼以焊接方式打造而成，與骨架設計圖之說明相符；另焊接處經檢視未有銲道未填滿、未完全熔合或表面未除渣等銲接不良現象，撞擊後亦無自銲道斷裂之情況。後續事故車輛欲進行維修之骨架材料係由鼎旺逕向達興訂購，亦符合骨架設計圖之規定。

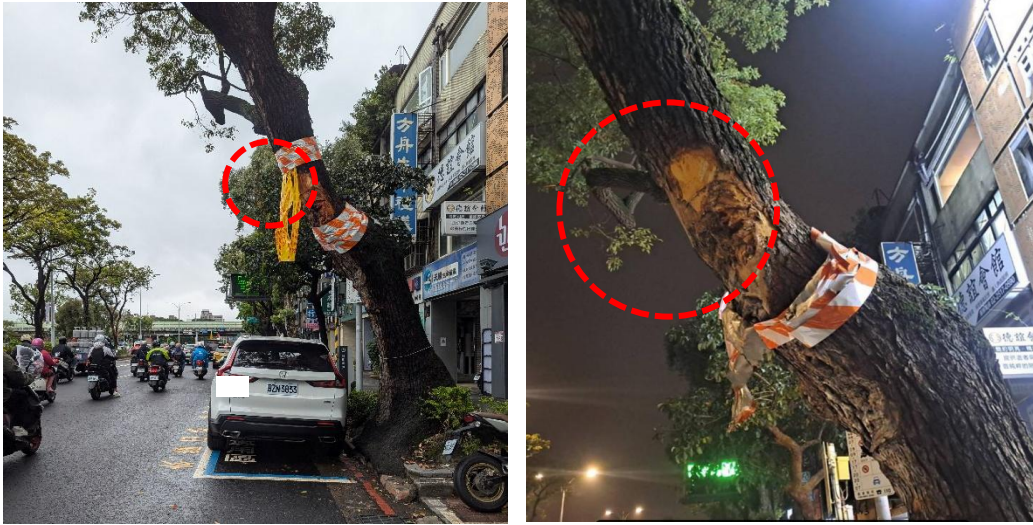
圖 1.4-1 行道樹遭撞擊位置及損害狀況

遭撞行道樹樹種為樟樹（樹籍編號<sup>7</sup>JS0151210006），其主幹遭撞擊位置距離車道鋪面垂直高度約為 3.0 至 3.5 公尺處，損害狀況詳圖 1.4-1。

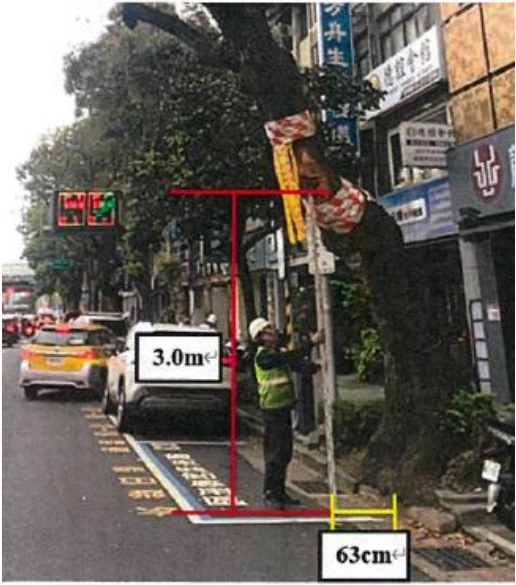
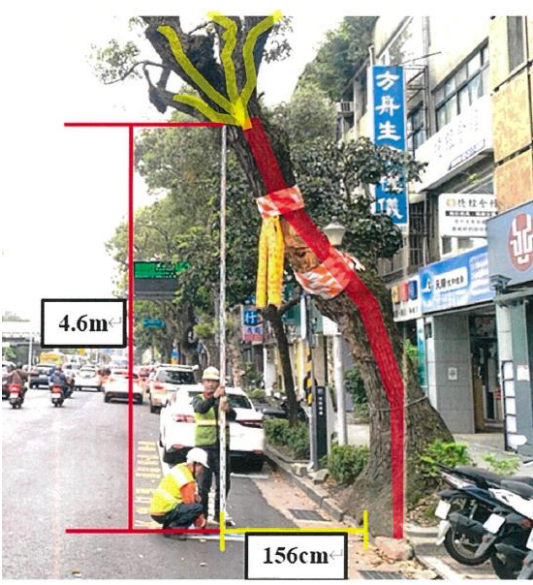
圖 2.2-1 遭撞行道樹主幹傾斜狀況

依據臺北市政府工務局公園路燈工程管理處量測資料，遭撞行道樹之主幹向北傾斜懸挑至車道，遭撞位置距離車道鋪面垂直高度為 3.0 公尺，至路緣石水平距離為 0.63 公尺，傾斜度為 21.00%；另該樟樹主幹高 4.6 公尺位置之鉛垂線至路緣石水平距離為 1.56 公尺，傾斜度為 33.91%，詳圖 2.2-1。

<p>行道樹主幹遭撞擊位置傾斜度 (21%)</p>	<p>行道樹主幹淨高 4.6 公尺處傾斜度 (33.91%)</p>

1. 強化行道樹淨高管理機制，於巡查及樹木安全評估作業中納入對道路淨高之系統性檢核，並建立必要的修剪準則與處置程序，避免行道樹入侵車道而造成車道淨高不足的情況發生。
2. 重新配置或調整外側車道時，可參照「市區道路及附屬工程設計規範」，檢視車道邊線與行道樹等公共設施之安全淨距及淨高，並適時修剪行道樹或調整車道配置，以降低行道樹遭受碰撞的風險。

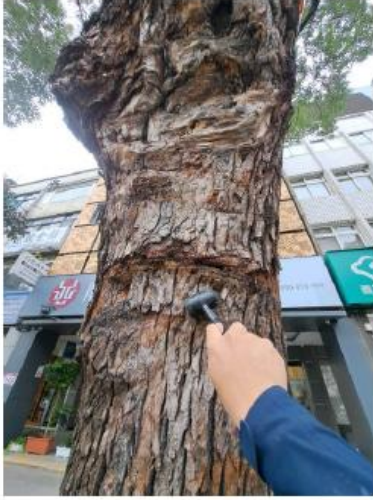
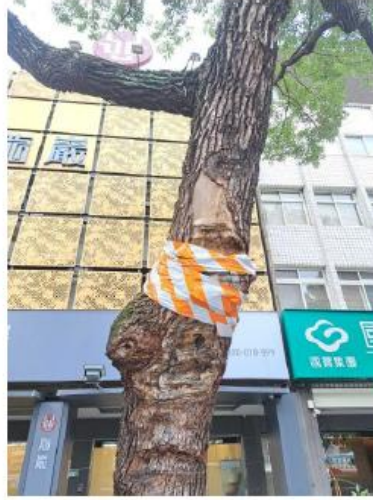
缺陷照

樹木健康度評估結果總扣分為 45 分，其中樹木傾斜狀況為扣 3 分（15 度 < 主幹傾斜 ≤ 30 度）。有 1 關鍵因子為傷口直徑 20 公分以上且無法癒合產生腐朽。

1. 環境公共安全風險度為高風險，原因為主要幹道/學校及市場周圍的道路/樹木可能遭受撞擊或公共安全疑慮。
2. 經評估本樹木為 C 級（中風險）。
3. 評估後建議處理方式：持續巡查或觀察、進一步儀器檢查（發現存在樹洞但難以觀察或測量樹洞內部者及存在嚴重外部傷口、樹皮缺損者）。
