國家運輸安全調查委員會

重大運輸事故 調查報告

1121012 長弘次氯酸鈉罐槽車台 2 線往東貢寮路段
翻覆事故

報告編號：TTSB-HOR-24-11-001

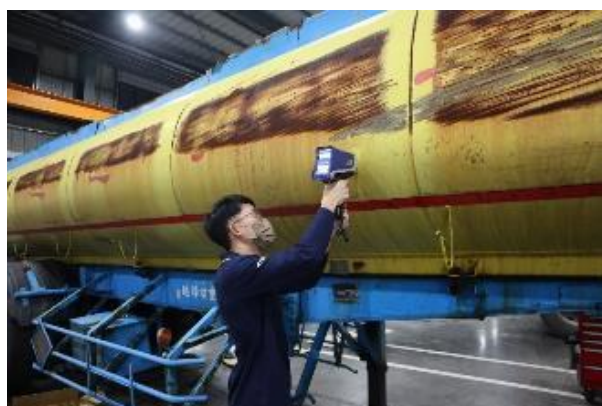
圖 1.3-3 罐槽體厚度及材質量測情形

調查小組於民國 113 年 1 月 30 日進行罐槽體厚度及材質檢視，確認事故車輛罐槽體之前方端板、罐槽體、及人孔蓋座之厚度為 4.4 至 9 公釐；罐

頂護板為 4.4 公釐，均符合中華民國國家標準（CNS） 3591 公路油罐車罐體（以下簡稱 CNS 3591）之厚度規範¹⁶；罐槽體材質經檢測後為鋼板材質（Fe 超過 90%、P 及 S 低於 0.05，符合 CNS 3591 規範），檢視過程如圖 1.3-3，同日檢視罐槽體無設置防波板¹⁷，如圖 1.3-4。

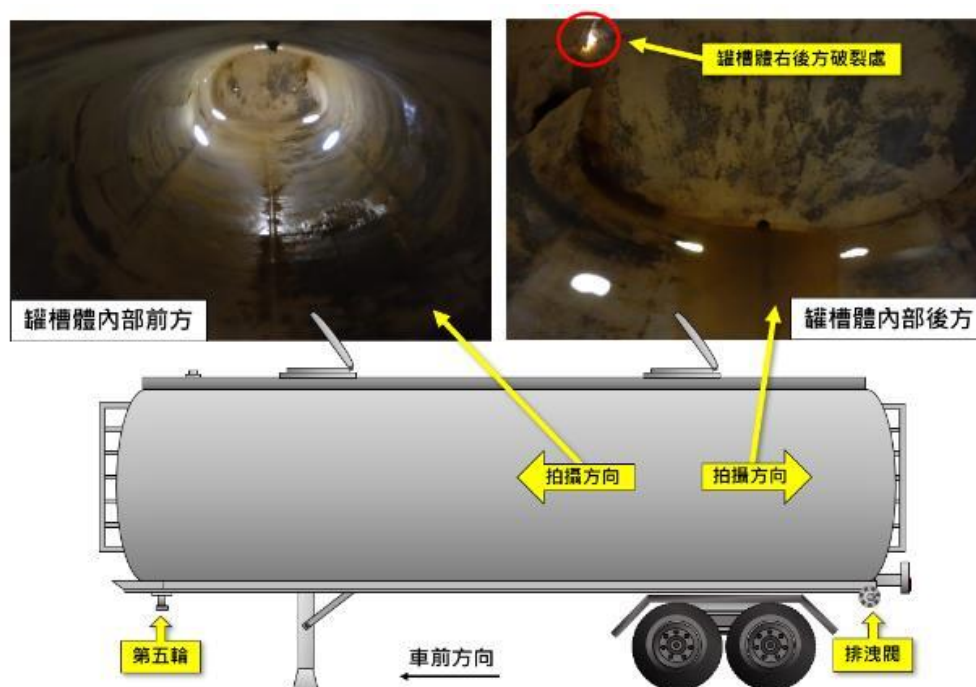
圖 1.3-4 事故車輛罐槽體示意圖及內部拍攝照片

¹⁷ 防波板之設計旨在避免半拖車因載運液體之晃動而造成車輛行駛不穩定，詳 2.2.1 節之說明。

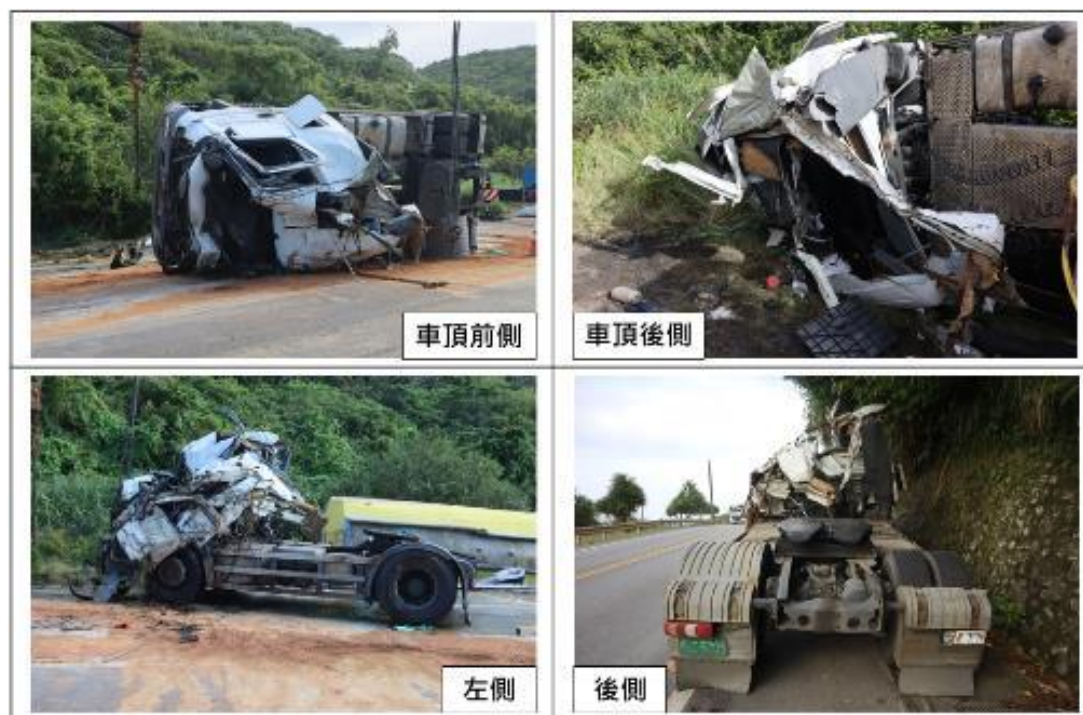
圖 1.3-5 事故曳引車受損情形

事故曳引車駕駛室變形、車頂凹陷、左側車門車框變形；前方擋風玻璃、兩側車窗碎裂，事故曳引車受損情形如圖 1.3-5。

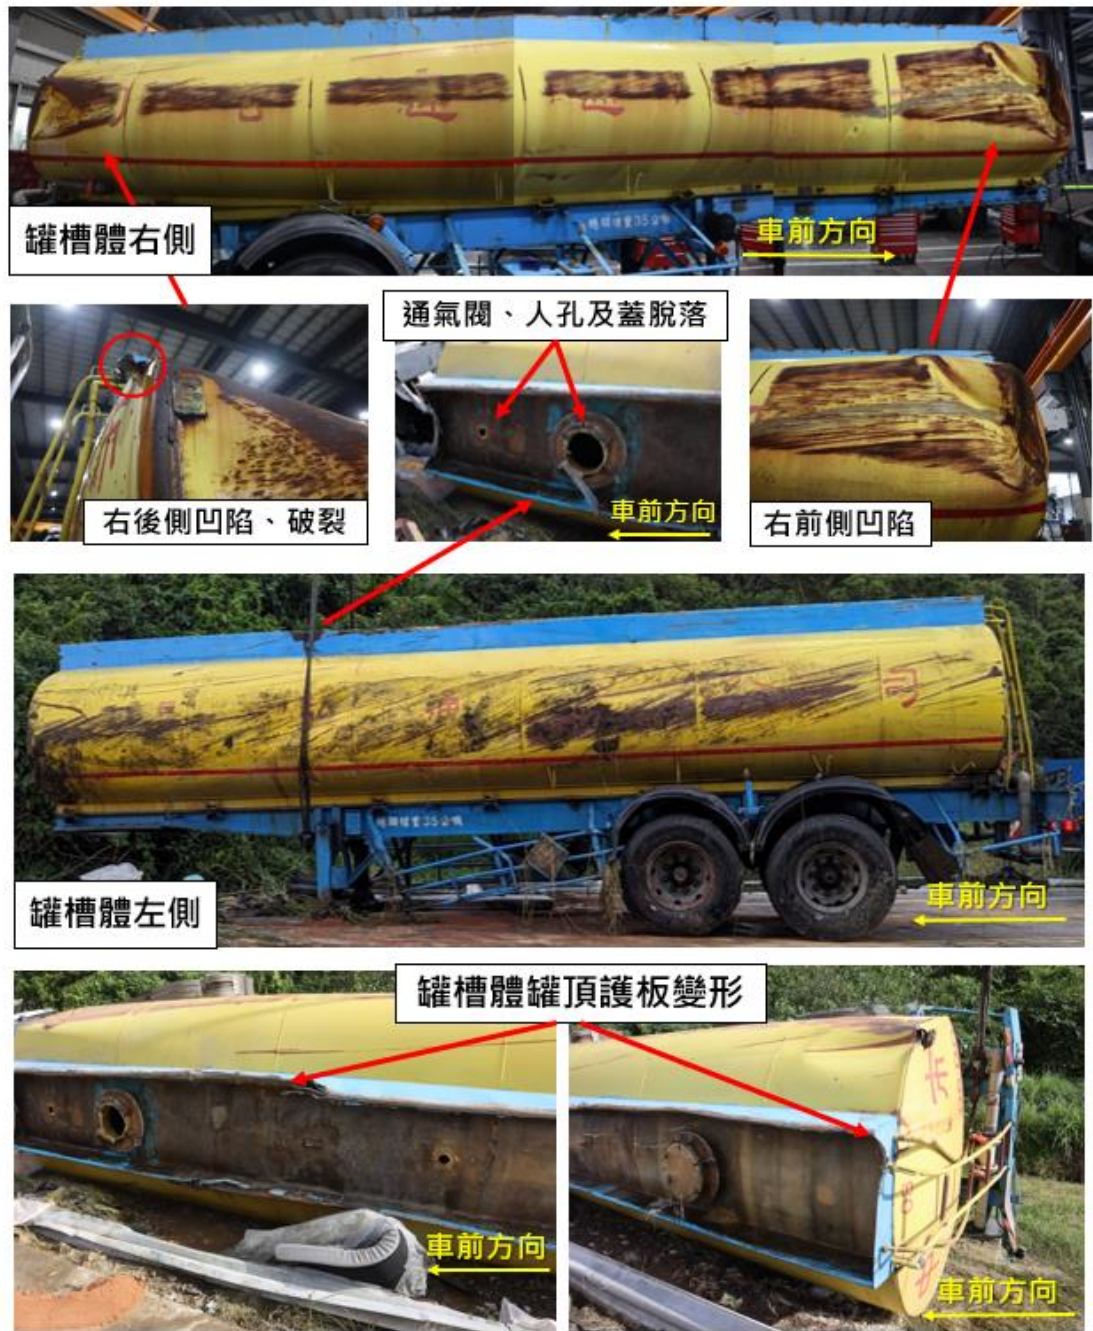
圖 1.3-6 事故半拖車及罐槽體受損情形

事故半拖車及罐槽體左右兩側皆有大面積磨損痕跡，罐槽體右前側及右後側凹陷、右後側破裂、罐頂護板變形、罐頂前側人孔蓋脫落及兩處通氣閥脫落，次氯酸鈉即由破損及罐頂脫落處洩漏。罐槽體受損情形如圖 1.3-6。

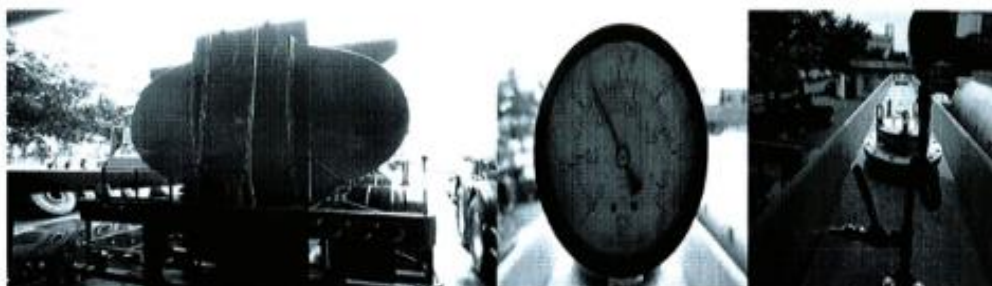
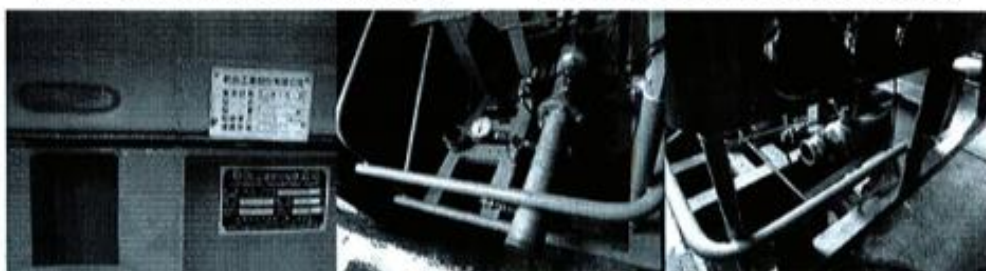
圖 1.6-1 事故半拖車罐槽體竣工檢驗情形

事故半拖車之罐槽體於民國 102 年 6 月於乾佑竣工檢驗情形如圖 1.6-1，民國 111 年 6 月 30 日於河威工業有限公司（以下簡稱河威）辦理最近一次檢驗情形如圖 1.6-2。

為探究事故車輛翻覆與罐槽體之關係，調查小組於事故後檢視事故車輛相關情形，發現事故車輛除超重外，其罐槽體未裝設防波板與防翻滾裝置，經比對民國 102 年與 111 年之罐槽體拓印資料(詳圖 1.6-1 和圖 1.6-2)，以及民國 102 年竣工檢查照片和事故車輛照片，發現事故車輛並非原竣工車輛；另依據業者訪談紀錄，業者表示罐槽體可能因裝卸料時使用不慎導致受壓變形破裂，因此重新打造新的罐槽體，但業者並未依規定辦理罐槽體變更登記，故以下就未裝設防波板與防翻滾裝置對事故車輛翻覆之影響、常壓罐槽體管理以及營運業者載運管理等議題進行探討：

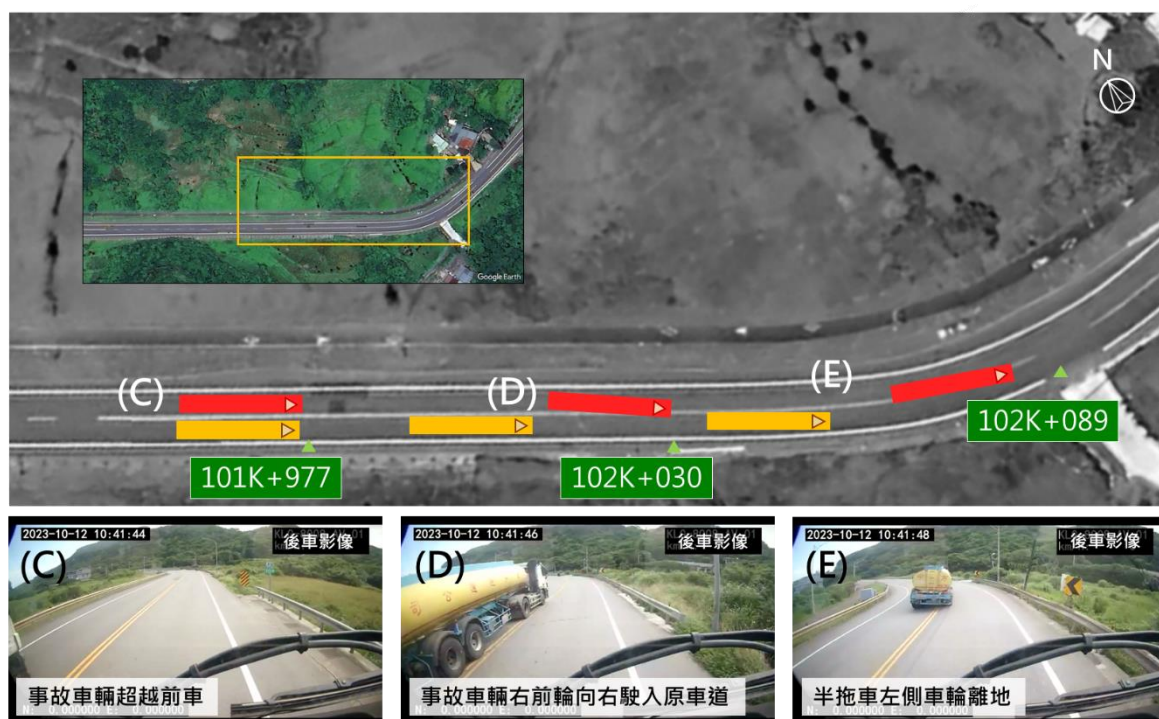
圖 2.1-3 事故階段 II 車輛姿態示意圖

行經 102K+035 至 102K+047 區間時，事故駕駛員向左轉動方向盤約 90 度進入彎道，此時仍有約莫三分之二左側車身位於對向車道，轉彎期間煞車燈短暫亮起 0.7 秒後熄滅，車速依舊維持 70 公里/小時；行經 102K+050 處時，半拖車開始向右傾斜，其左側車輪亦逐漸騰空離地（如下圖 2.1-3 (E)所示），然此時曳引車仍依預定路徑行駛，輪胎亦持續貼地移動。

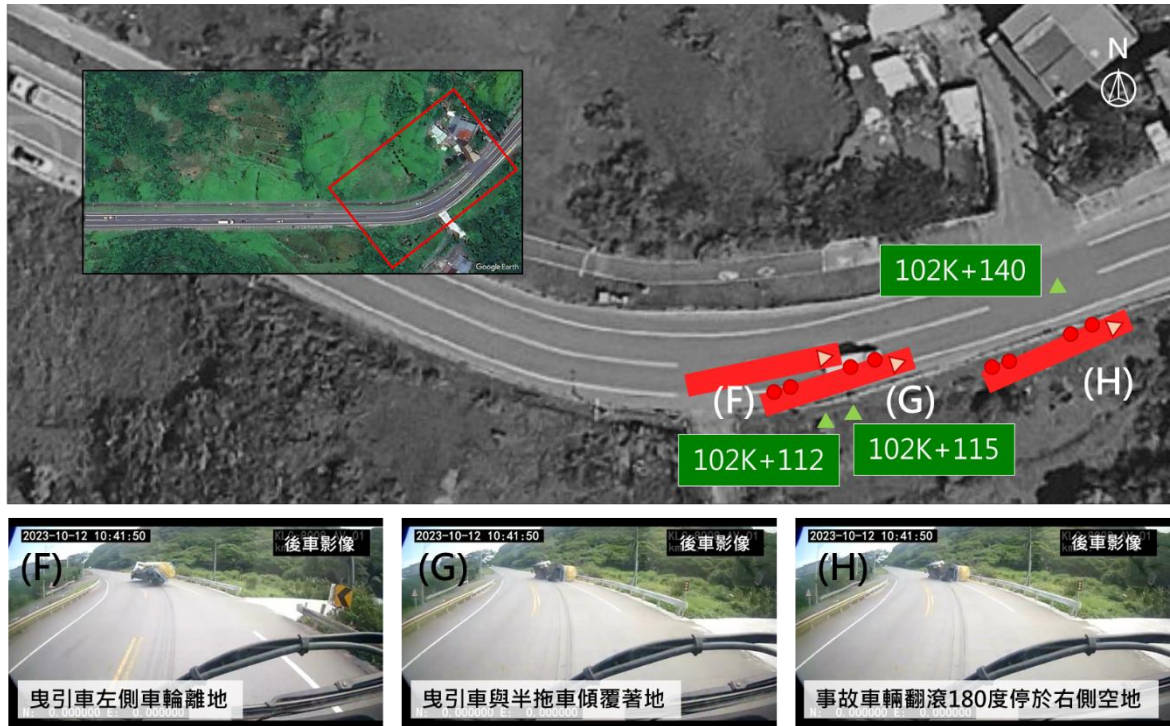
圖 2.1-4 事故階段 III 車輛姿態示意圖

當半拖車向右之傾斜角度逐漸增加，在行經平曲線頂點 102K+089 處後，曳引車受半拖車向右傾倒之拉力影響，使得左側車輪逐漸騰空離地（如下圖 2.1-4 (F)所示）；隨後曳引車與半拖車之輪胎皆於 102K+115 處傾覆著地（如下圖 2.1-4 (G)所示），最終事故車輛翻滾 180 度後靜止於 102K+140 處右側路肩外之草地（如下圖 2.1-4 (H)所示）。

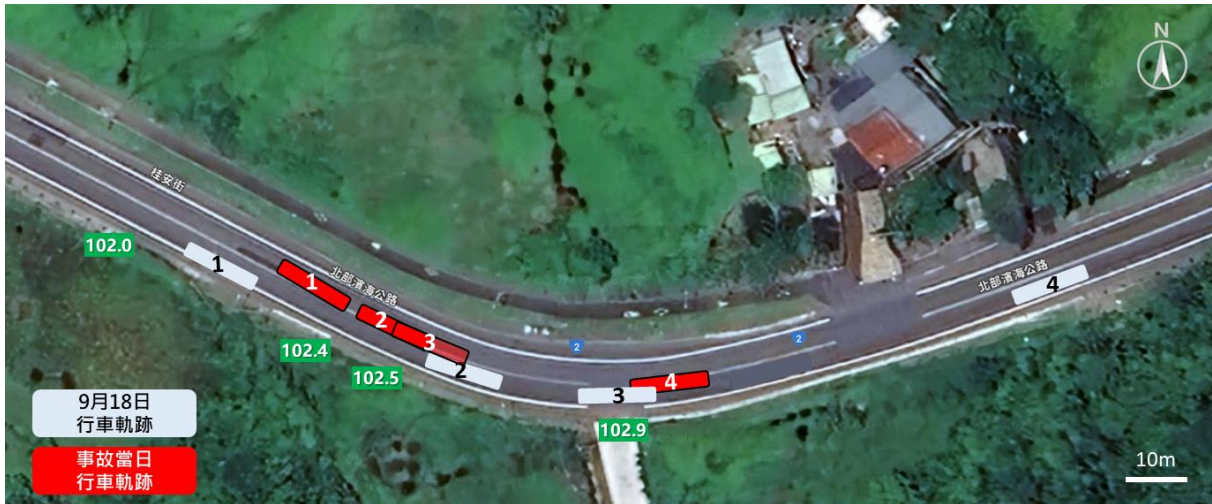
圖 2.1-5 兩趟次之行車軌跡示意圖

調查小組透過事故車輛之行車視野輔助系統影像，比對事故駕駛員於民國 112 年 9 月 18 日（約事故發生前一個月）行駛事故路段相同彎道時之行車軌跡，當時以空車、GPS 車速約為 64 至 66 公里/小時之狀態，穩定行駛於往宜蘭方向之車道上，自事故駕駛員開始向左轉動方向盤至方向盤回正所用時間約 7.54 秒，行駛距離約 140 公尺。而事故當日事故車輛因超車逆向行駛於對向之車道上，GPS 車速約為 69 至 70 公里/小時，與前一趟次相比，事故駕駛員較晚開始向左轉動方向盤，但卻以較快的速度將方向盤轉至約 90 度，也較快將方向盤回正，所用時間約 3.40 秒，行駛距離僅 65 公尺，且事故當日方向盤轉向角度略多於前一趟次。兩趟次之行車軌跡如圖 2.1-5，轉向操作狀況如表 2.1-1，方向盤轉向角度示意如圖 2.1-6。

經比對兩次行車軌跡及轉向角度，可看出事故當日在相對較短的距離及時間內，以較大的幅度操作方向盤，且尚未完全進入彎道即開始將方向盤回正，相較於過往行經相同路段之轉彎過程，顯示事故車輛於事故當天的轉向操作過於急躁且未依道路平面線形行駛，以近似「急轉彎」之操作進入彎道。
