# 國家運輸安全調查委員會

## 重大運輸事故 調查報告

1121021 健全遊覽車國道 3 號往南古坑路段側撞事故

報告編號：TTSB-HOR-25-04-001

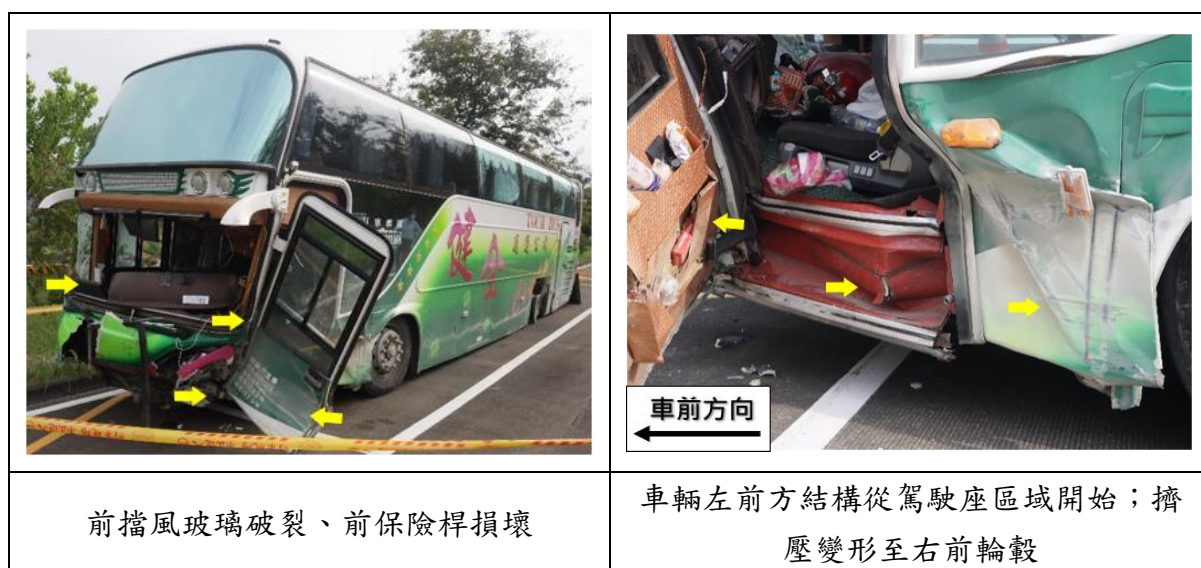
圖 1.3-1 車體損害情形 (1)

事故大客車左前側、前側撞擊內側護欄，前擋風玻璃破裂、前保險桿損壞，車輛前方結構從駕駛座區域開始擠壓變形至右前輪轂，損害情形如圖 1.3-1。

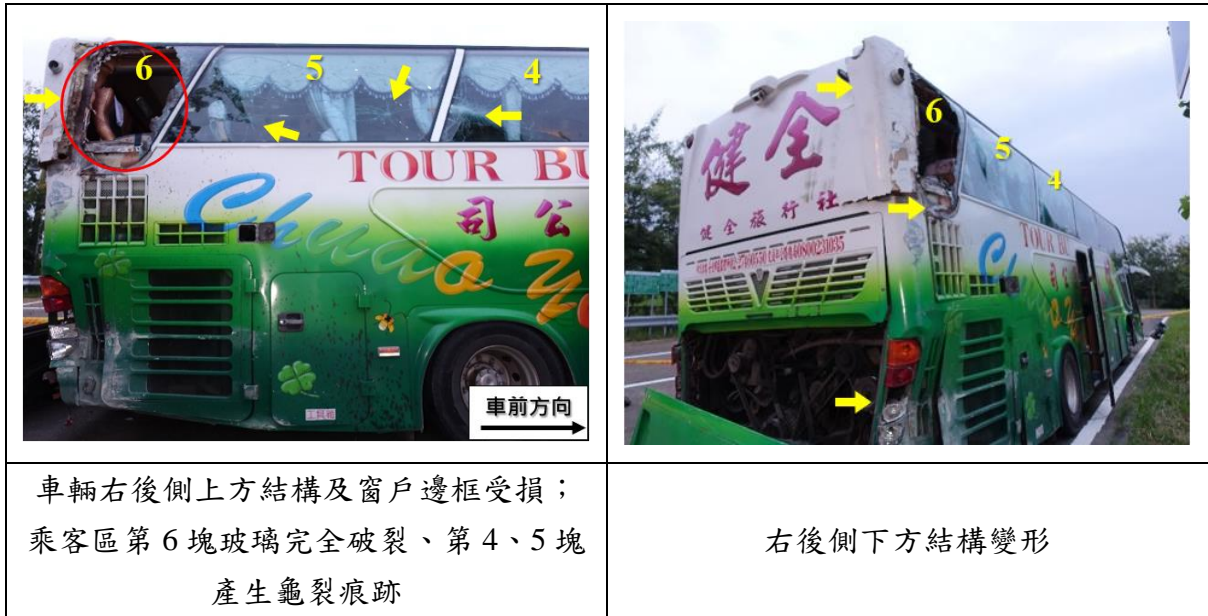
圖 1.3-2 車體損害情形 (2)

事故大客車右後側上方撞擊隔音牆，車輛右後側上方結構及窗戶邊框受損，右後側下方撞擊外側護欄，結構變形，乘客區第 6 塊玻璃完全破裂、第 4、5 塊產生龜裂痕跡，損害情形如圖 1.3-2。

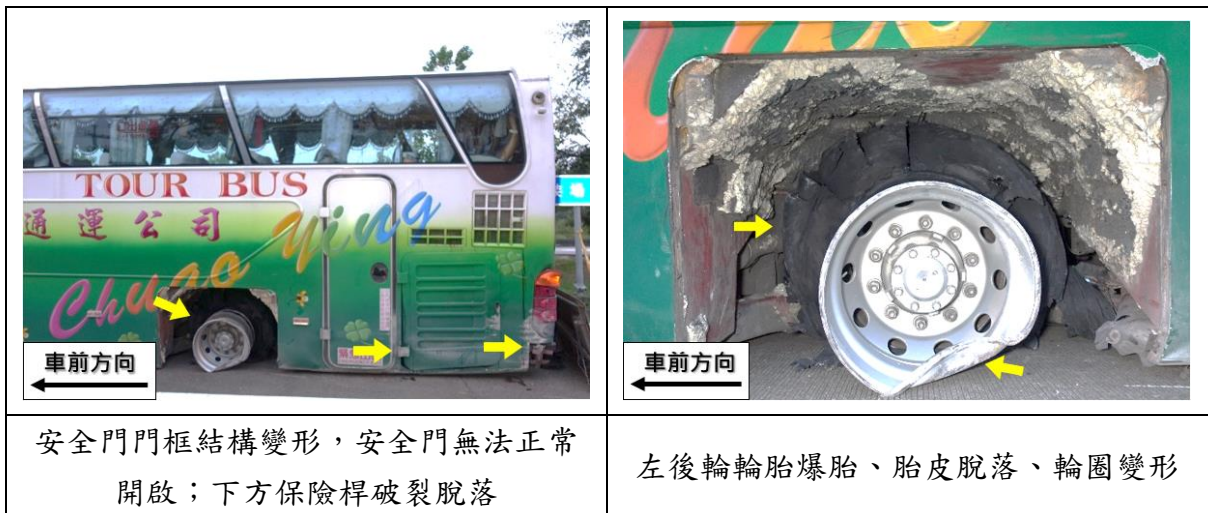
圖 1.3-3 車體損害情形 (3)

事故大客車左後側擦撞內側護欄，左後輪輪胎爆胎、胎皮脫落、輪圈變形及擠壓安全門門框結構，門框結構變形，安全門無法正常開啟；下方保險桿破裂脫落，損害情形如圖 1.3-3。

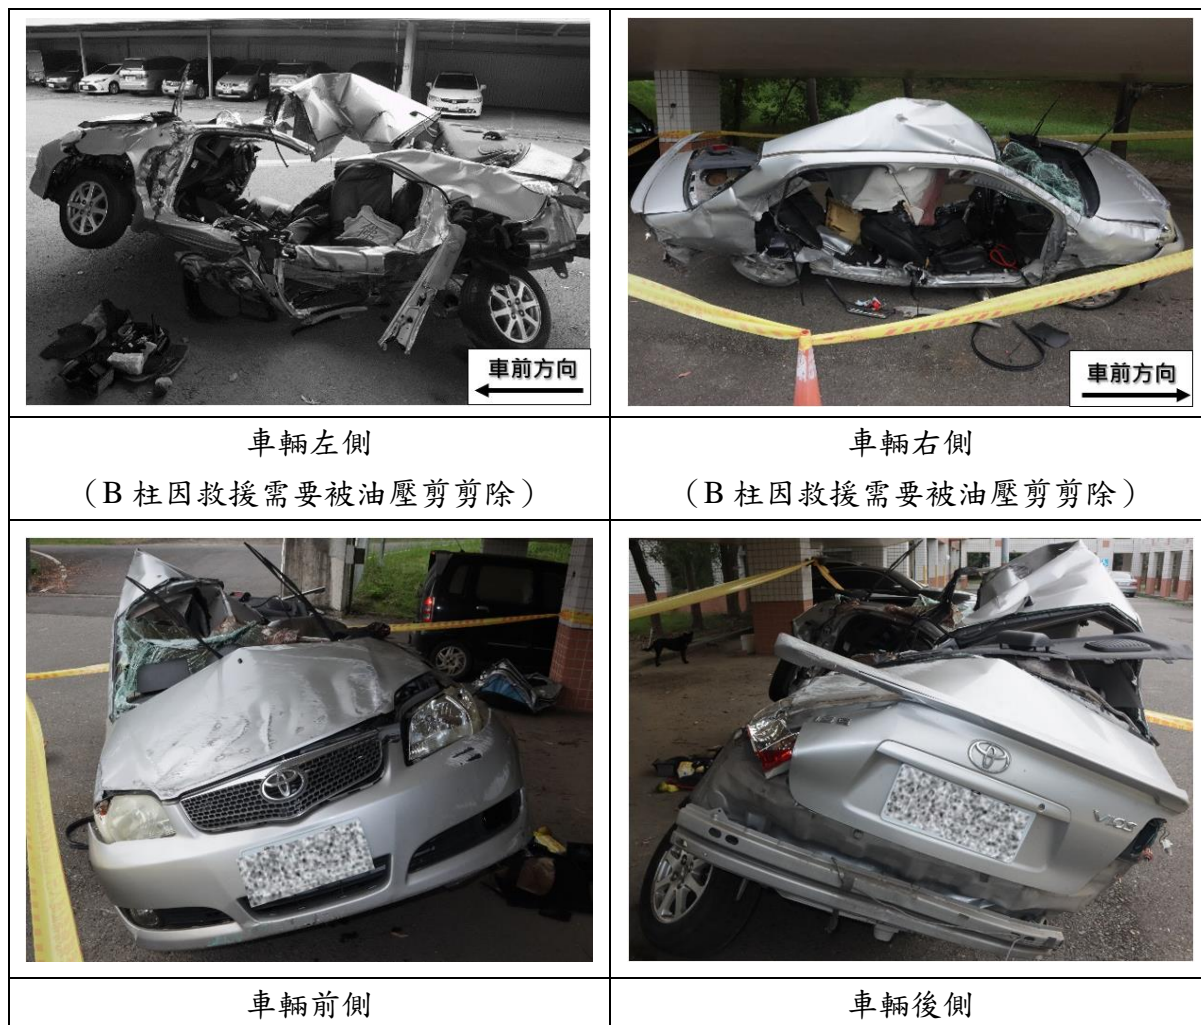
圖 1.4-1 事故小客車損害情形

事故小客車遭事故大客車撞擊後持續被推撞至外側護欄，並受事故大客車擠壓後造成車室（Passenger Compartment）<sup>13</sup>變形，事故小客車損害情

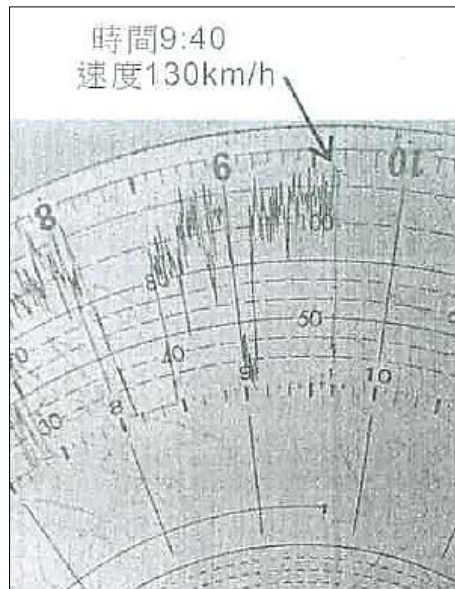
圖 1.9-1 事故大客車行車紀錄卡

紀錄紙時間 0940 時<sup>25</sup> 最高速度為 130 公里/小時<sup>26</sup>。

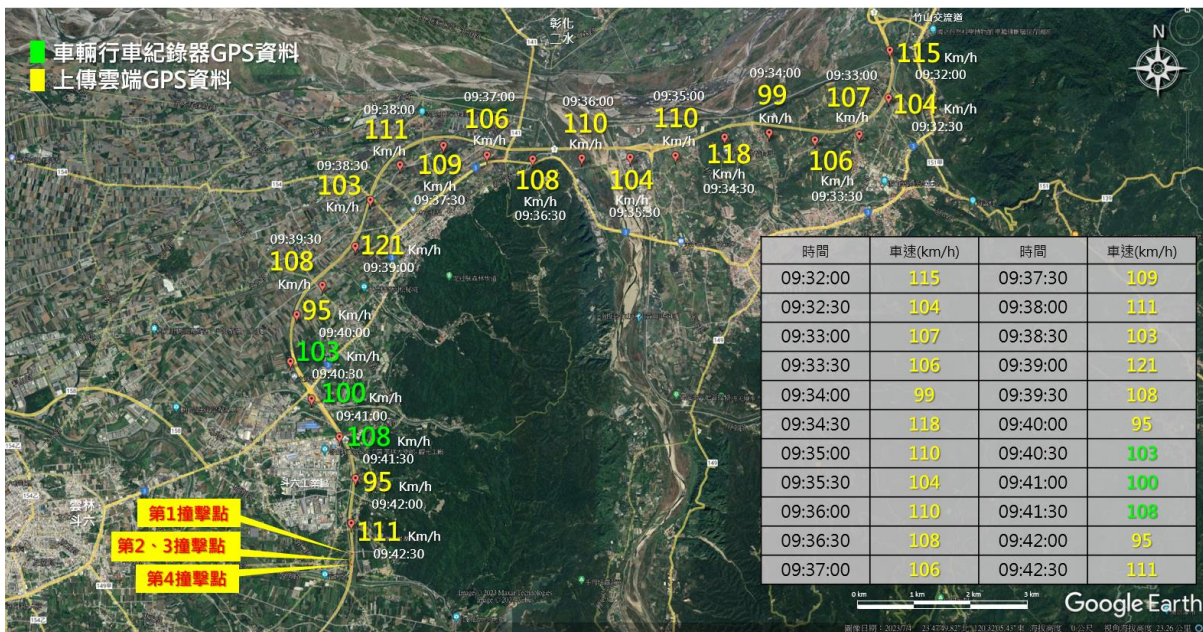
圖 1.9-2 事故大客車最後 10 分鐘 GPS 軌跡資料

路每 30 秒回傳 1 次資料至公路局遊覽車客運動態資訊管理系統，但上傳雲端之 GPS 資料有部分遺漏，調查小組另依據健全提供之事故大客車 GPS 設備資料，彙整發生事故前最後 10 分鐘 GPS 軌跡資料如圖 1.9-2 所示。最後一筆紀錄資料時間為 0942:30 時，速度為 111 公里/小時，為撞擊內側護欄前 20 秒紀錄資料（事故大客車撞擊內側護欄時間為 0942:50 時），故此速度非實際撞擊當下之車速。

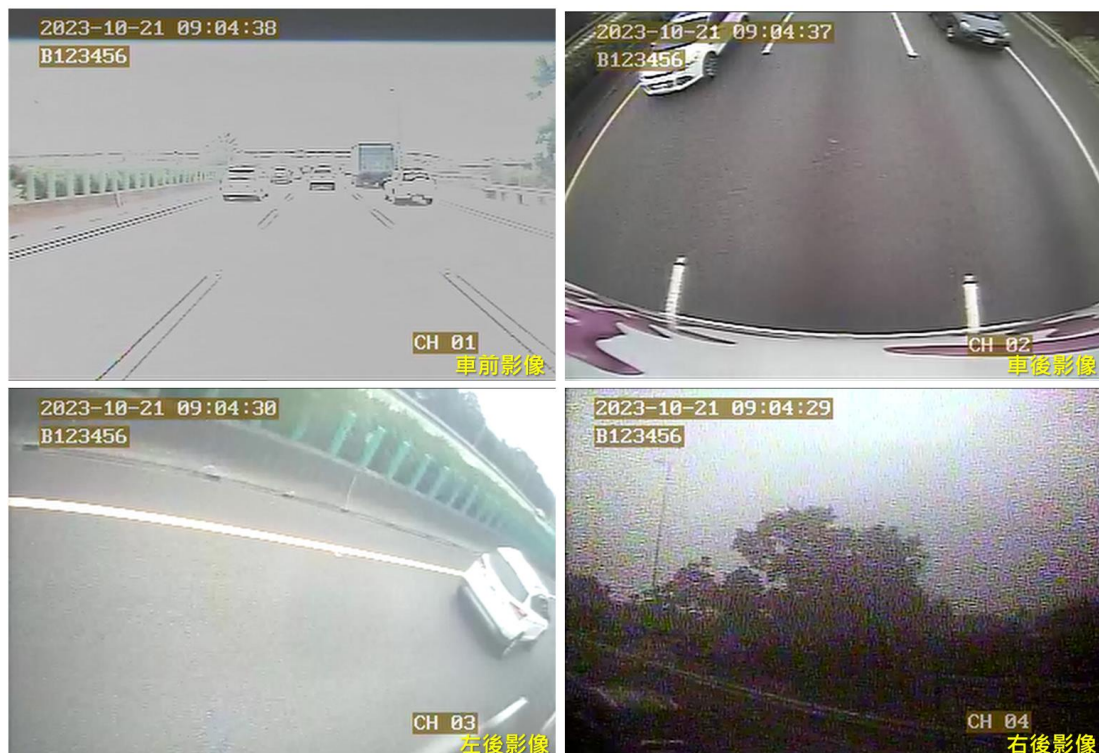
圖 1.9-3 事故大客車最後之影像

事故大客車共安裝 2 台行車視野輔助系統，其中型號 SMD-4421 之行車視野輔助系統無任何影像紀錄；另無型號之行車視野輔助系統影像畫面為記錄車前、車後、左右側影像，事故大客車各鏡頭之最後影像如圖 1.9-3，其中最後影像畫面為車前影像，時間為 0904:38 時，未錄得事故過程。

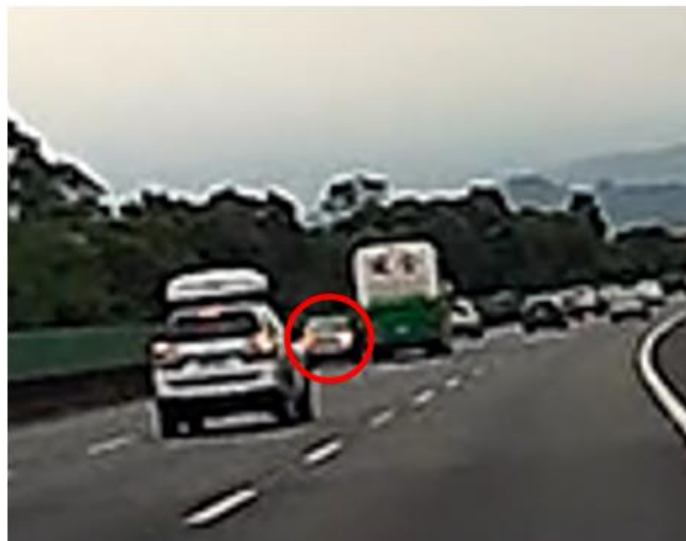
0942:48

事故大客車左後方碰撞內側車道之自用小客車右前方保險桿  
（右側方向燈持續閃爍）

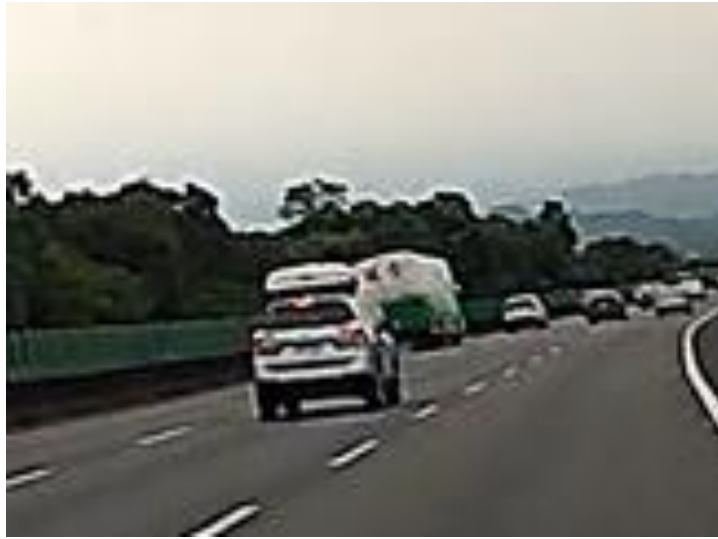
0942:50

事故大客車撞擊內側護欄，車身左傾

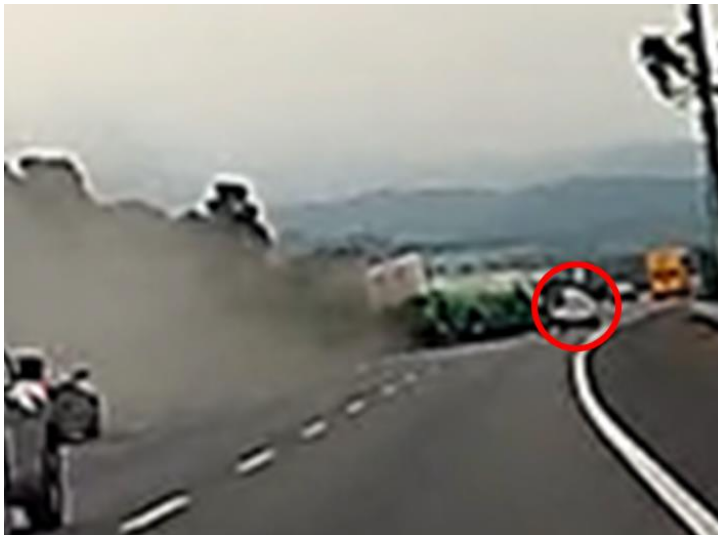
0942:53

事故大客車右側車頭撞擊外側車道之事故小客車

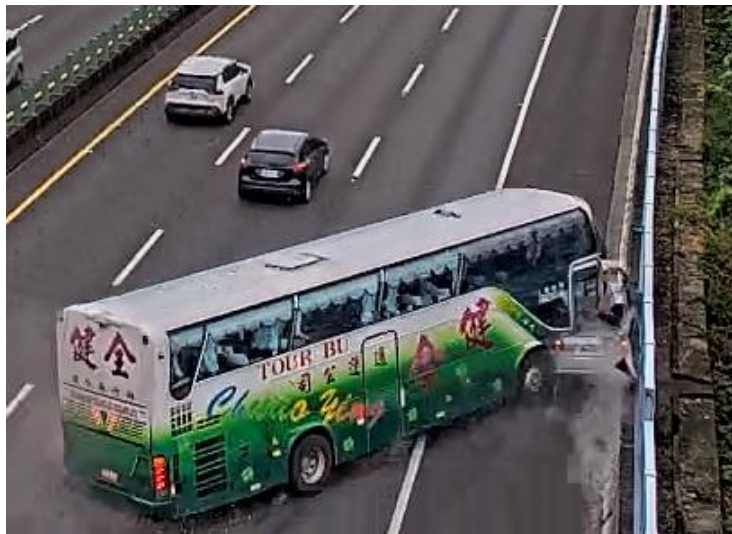
0942:54

事故大客車擠壓事故小客車至 263K+788 處外側護欄

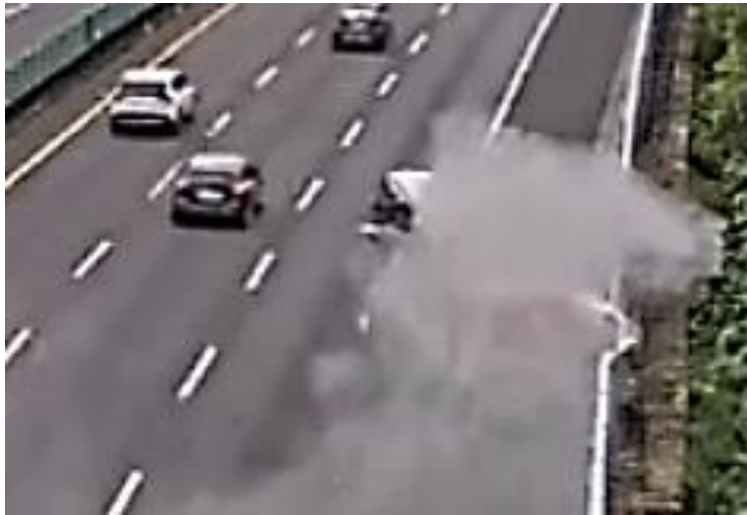
0942:55

事故大客車車身轉正後車尾向右撞擊外側護欄與隔音牆

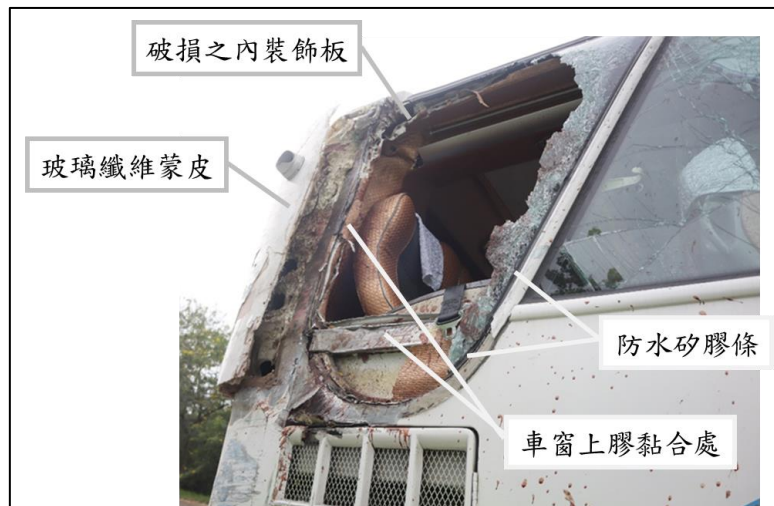
圖 2.3-1 事故大客車右側最後一排第 6 塊玻璃損害狀況

依據 1.3.3 節車輛損害狀況、1.11.3 節人員傷亡及使用安全帶情形，及相驗屍體證明書資料，事故大客車撞擊後車輛結構殘留空間仍保持完整，車身上方有蒙皮受損之情況<sup>50</sup>，車體骨架並未有明顯受損；車身右後側上方結構及窗戶邊框受損、第 12 排（最後一排）座椅旁之玻璃（第 6 塊）完全破裂<sup>51</sup>（如圖 2.3-1）。

檢視事故現場受撞擊之隔音牆及護欄旁地面，仍留有車窗玻璃碎片及人體組織<sup>52</sup>，比對事故大客車受損情形，顯示事故發生時，因事故大客車撞擊事故小客車後，再撞擊外側護欄致車窗玻璃破裂產生缺口，坐於第 12 排右側乘客雖已繫妥安全帶，然仍造成該乘客撞擊隔音牆結構，導致頭部嚴重外傷致死。

事故大客車安裝之膠合玻璃符合安審辦法之檢測要求，惟事故大客車撞擊外側護欄與隔音牆時，車身撞擊力已大幅超過玻璃本身能夠承受之力量，而使車窗玻璃破裂產生缺口。

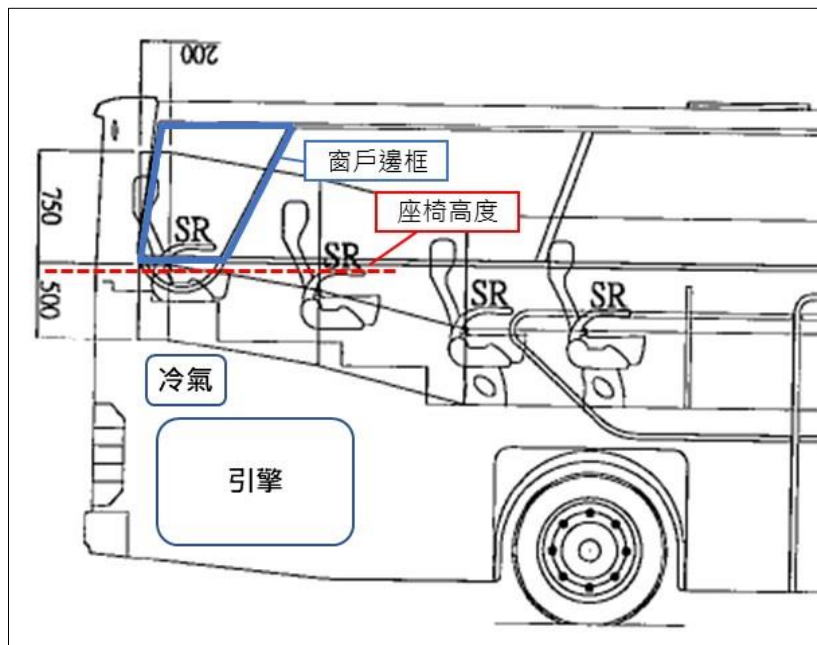
圖 2.3-3 乘客座椅高度

依據我國安審辦法附件二車輛規格規定中，有關 M2、M3 類<sup>55</sup>車輛乘客座椅等車身各部規格規定，訂有「乘客座椅前方為階梯，或前方為安全門通道或車門通道者，以及設於駕駛室上方之最前方乘客座椅，有對應設置欄杆或保護板」及「針對鉸鍊式安全窗之窗框應裝設距車內地板高 65 公分之防護裝置，以防範乘客掉出車外」等相關規定，但對於最後一排乘客座椅高度約與車窗邊框底部齊高之狀況則未有規定。
