國家運輸安全調查委員會

調查報告

1121130 小客車使用先進駕駛輔助系統於國道 1 號
往北大雅路段追撞工程緩撞車事故

報告編號：TTSB-HOR-24-11-002

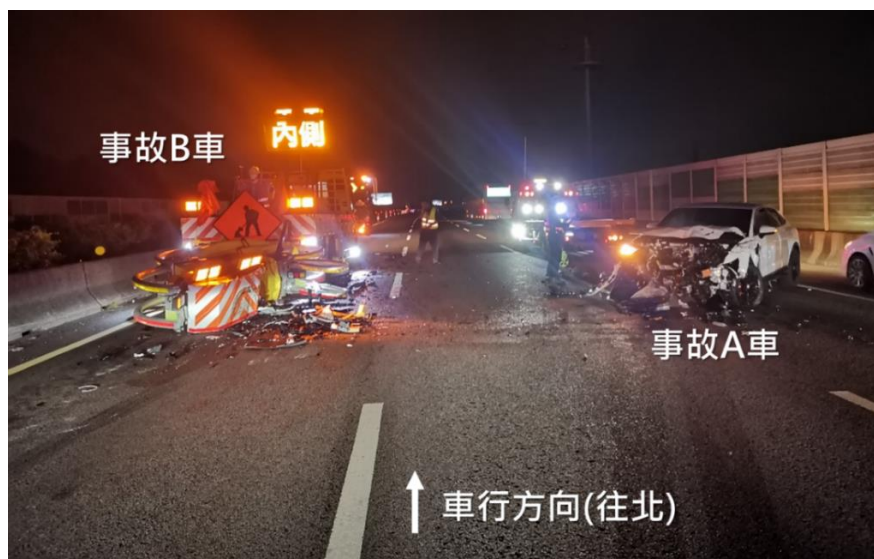
圖 1.1-2 事故現場

事故 B 車為自用大貨車，為施工標誌車車尾附掛緩撞設施之車型，事故當天執行國道 1 號增設銜接台 74 線系統交流道工程之內側車道施工標誌裝設作業，約 2120 時停駐於施工車隊最末端，車上資訊看板顯示內側封閉訊息並開啟警示燈及蜂鳴器，當時車上僅有駕駛員 1 人，其到達定位開始作業不久後，即遭事故 A 車從後方追撞（事故現場照片如圖 1.1-2）。

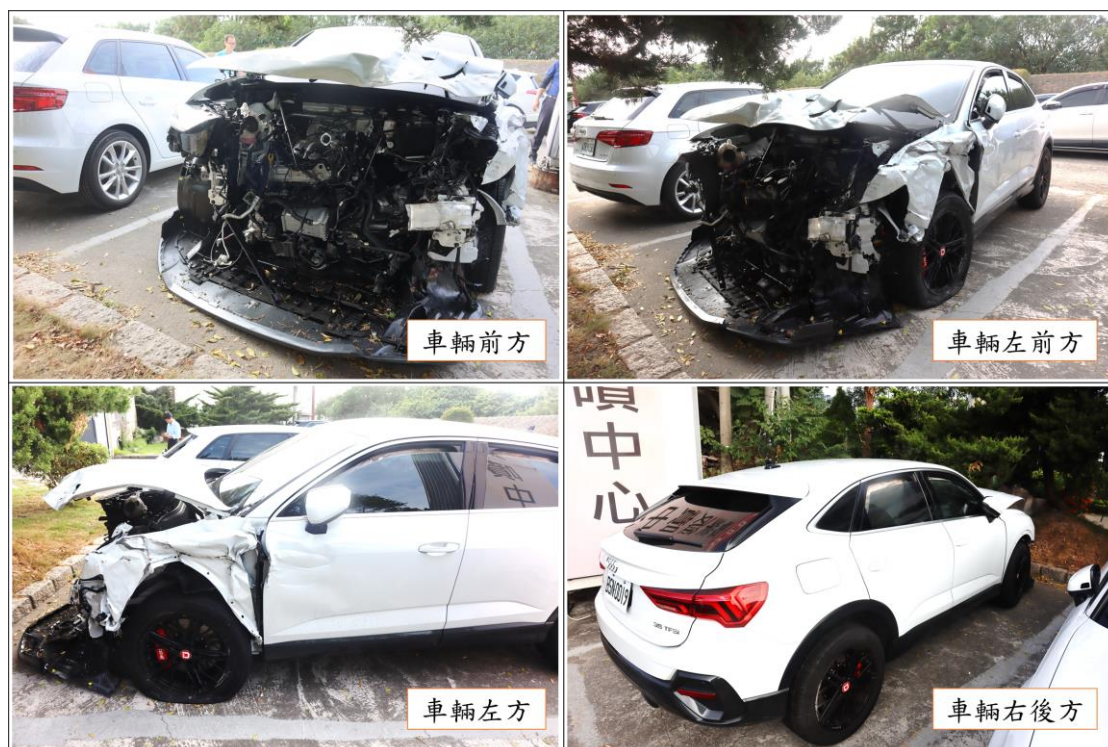
圖 1.3-1 事故 A 車損害情形

事故 A 車引擎蓋、前保險桿、左右側葉子板及駕駛側車門、大燈、氣壩及下護板等受損；引擎室內包含水箱、引擎等設備受損；右後方輪圈及左後方避震器受損；車內空氣囊（Airbag，俗稱安全氣囊）除雙前座側面氣囊（Side Airbag）外皆全數展開，事故 A 車受損情形如圖 1.3-1。

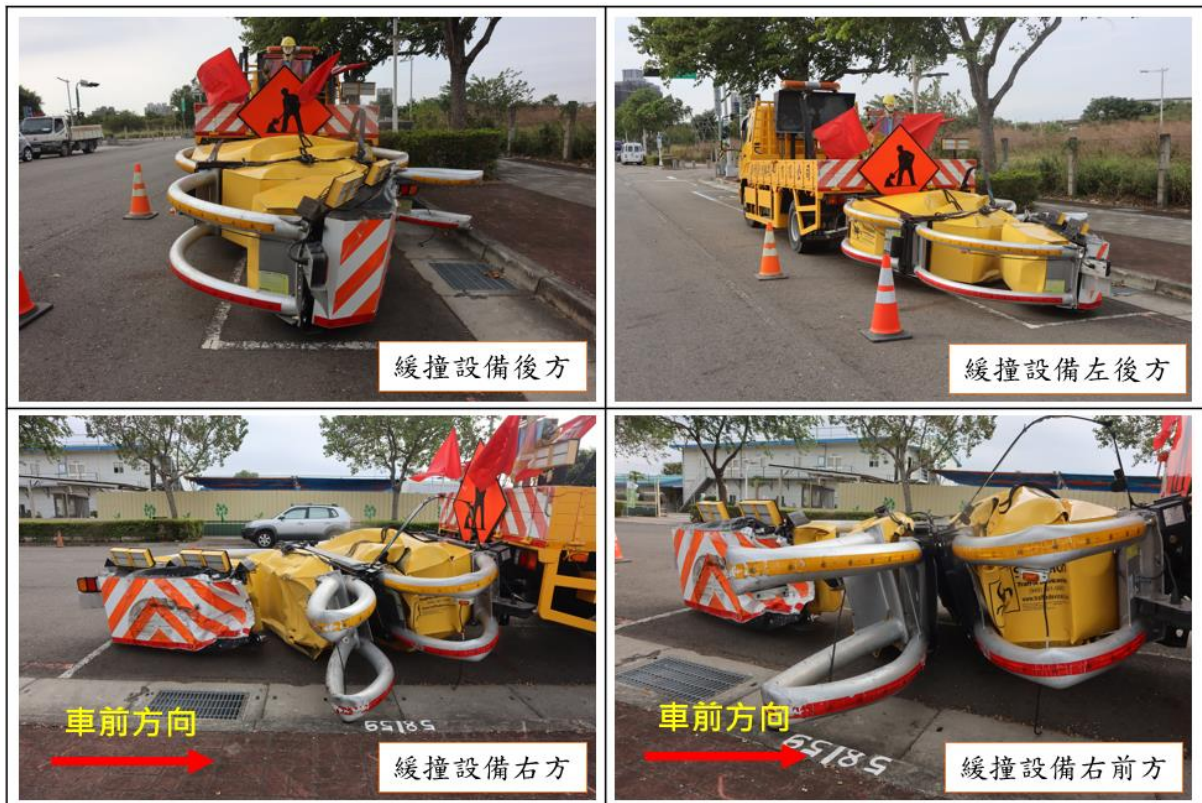
圖 1.4-3 緩撞設施損害情形

事故 B 車除車尾之緩撞設施受損外，其餘未受損；緩撞設施（結構如圖 1.4-2）受撞擊處主要為右後方，2 節能量吸收桶受撞擊導致凹陷及破裂、右後側鋁製管框架彎曲；緩撞設施與車身連結處、鋁製管框架與能量吸收桶連結處皆有變形脫落之情況，緩撞設施受損情形如圖 1.4-3 所示。

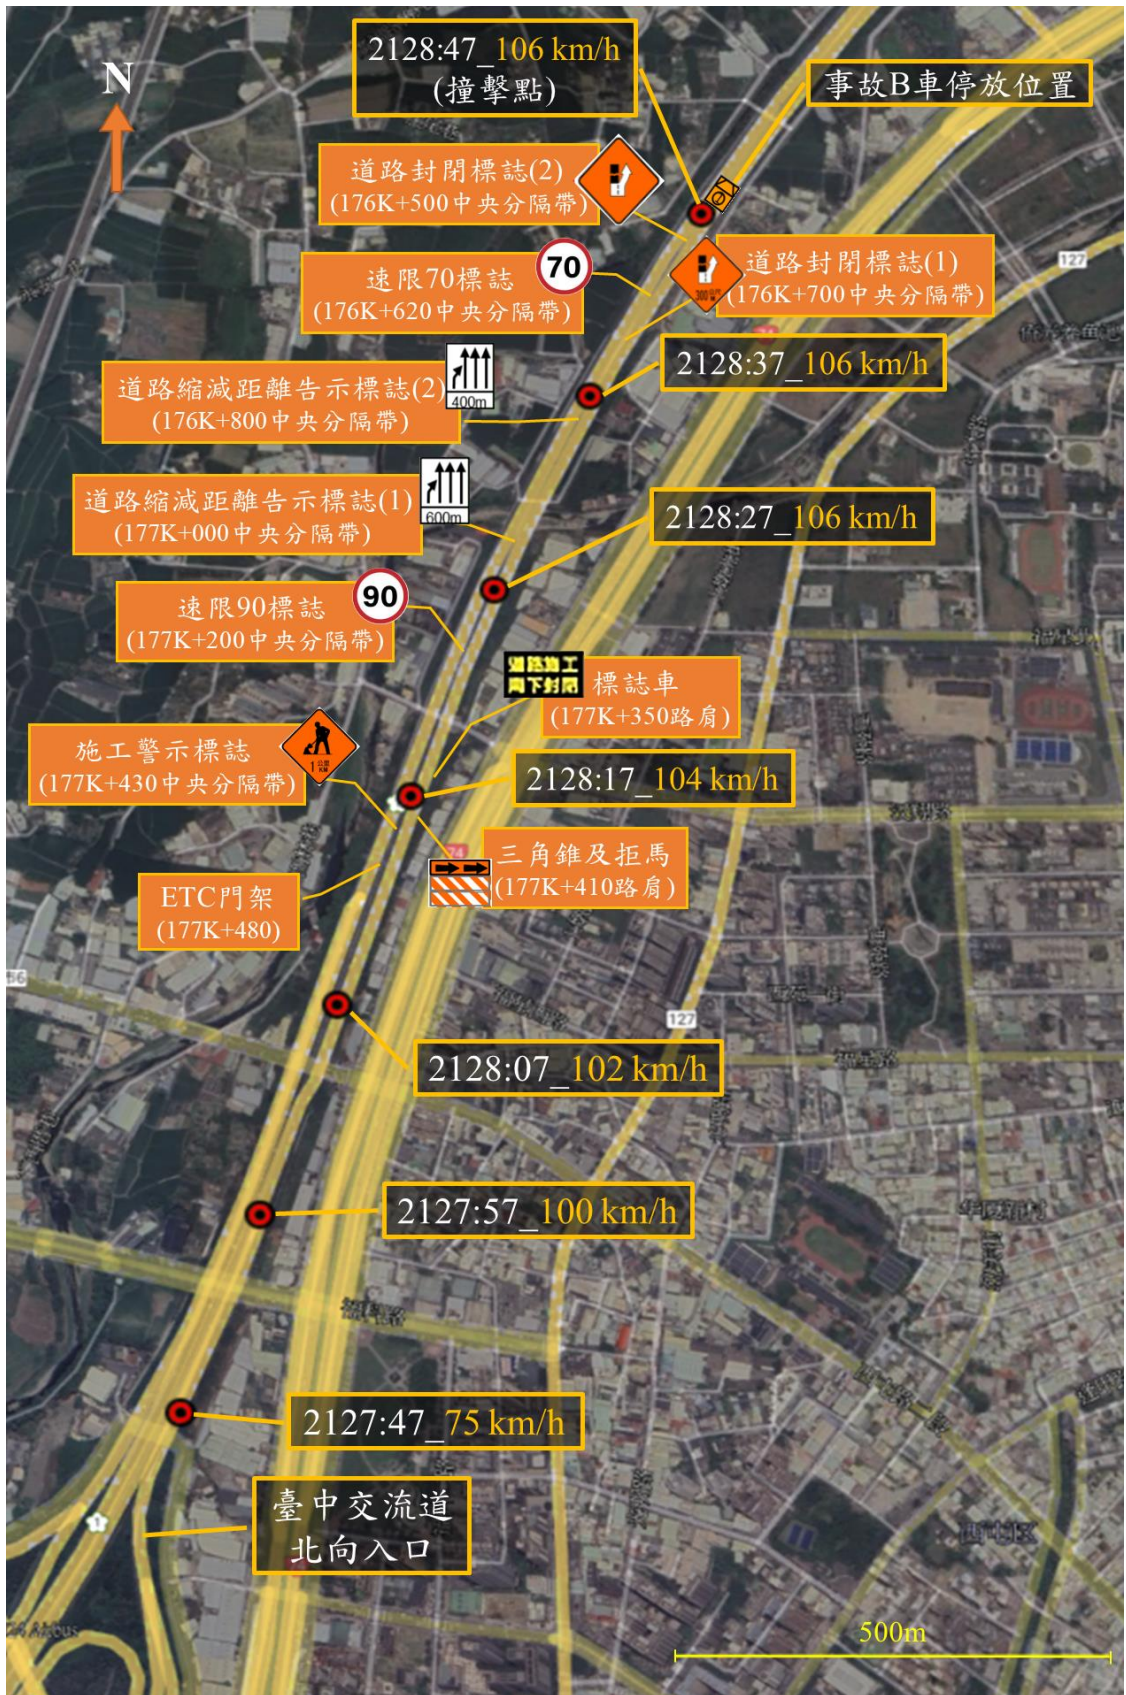
圖 1.9-1 事故 A 車撞擊前 1 分鐘軌跡資料及路側警示設施分布圖

依據事故 B 車行車紀錄器影像，2127 時事故 A 車行經大雅路段內側車道 178K 處，2128:15 時事故 A 車行經 177.4K 處，開始通過沿途布設之交通維持設施²，事故駕駛員表示當時未發現有相關警示設施，僅直視車前方向並略有恍神狀況；2128:29 時行經 177K 處，前方車輛已變換至中線車道，直至事故發生前，已無其他車輛行駛於事故 A 車與事故 B 車之間；至 2128:47 時事故駕駛員始發現停駐於 176.4K 處之事故 B 車，惟當時距離僅約 5 公尺，雖有向右急轉方向盤，但仍閃避不及撞上事故 B 車。

依據事故 A 車之行車紀錄器之全球定位系統 (Global Positioning System, GPS) 資料，含 GPS 時間 (每 10 秒 1 筆)、車速、經度及緯度，其事故前最後 1 分鐘之 GPS 資料，經與行車紀錄影像及路側警示設施分布情形套疊後之行車軌跡，如圖 1.9-1 所示。

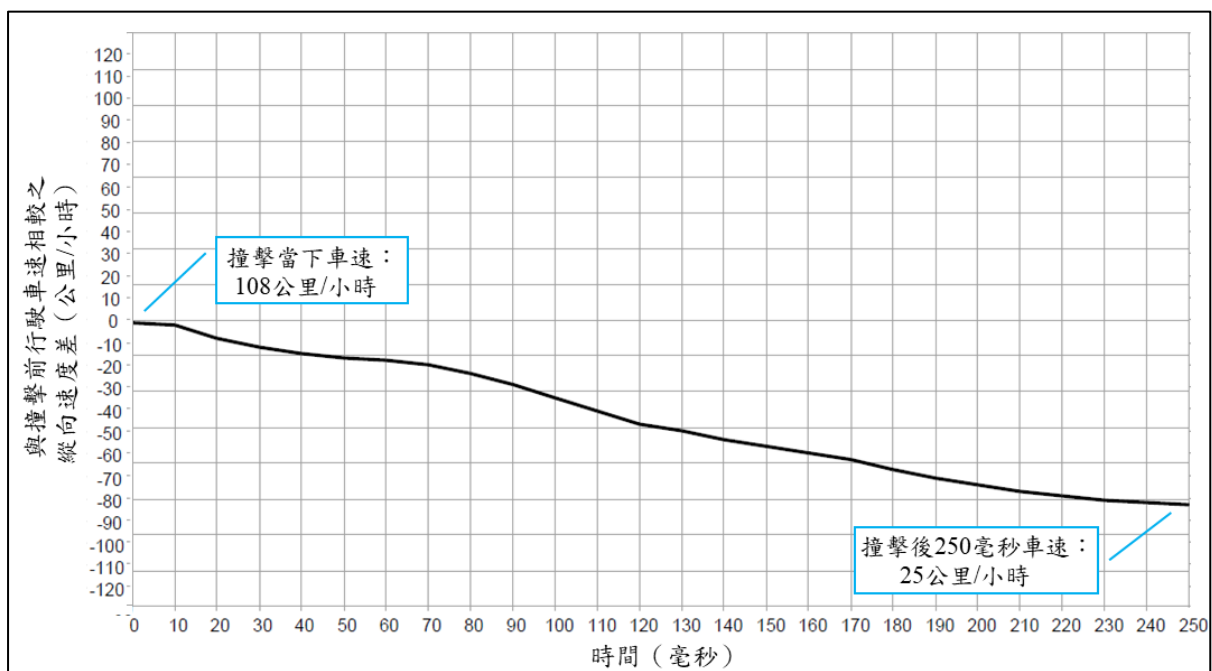
圖 1.9-2 事故 A 車撞擊後與撞擊前行駛車速相較之縱向速度差

調查小組於事故隔日完成 EDR 紀錄資料下載，事故 A 車之 EDR 型式為空氣囊控制模組 (Airbag Control Module, ACM)，彙整 EDR 報告後，其內容包含事故 A 車撞擊事故 B 車後，與撞擊前行駛車速相較之縱向（行進方向）速度差及加速度變化，如圖 1.9-2¹²及圖 1.9-3 所示；表 1.9-2 為事故 A 車撞擊事故 B 車前 5 秒之引擎轉速、車速、駕駛是否踩踏油門或煞車，以及各項穩定系統之開啟¹³與做動狀況等。

¹² 圖 1.9-2 所示之速度差為 0 表示與撞擊前行駛之車速無差異；縱軸往下之負數則表示，事故車輛之車速相較撞擊前行駛之車速下降。

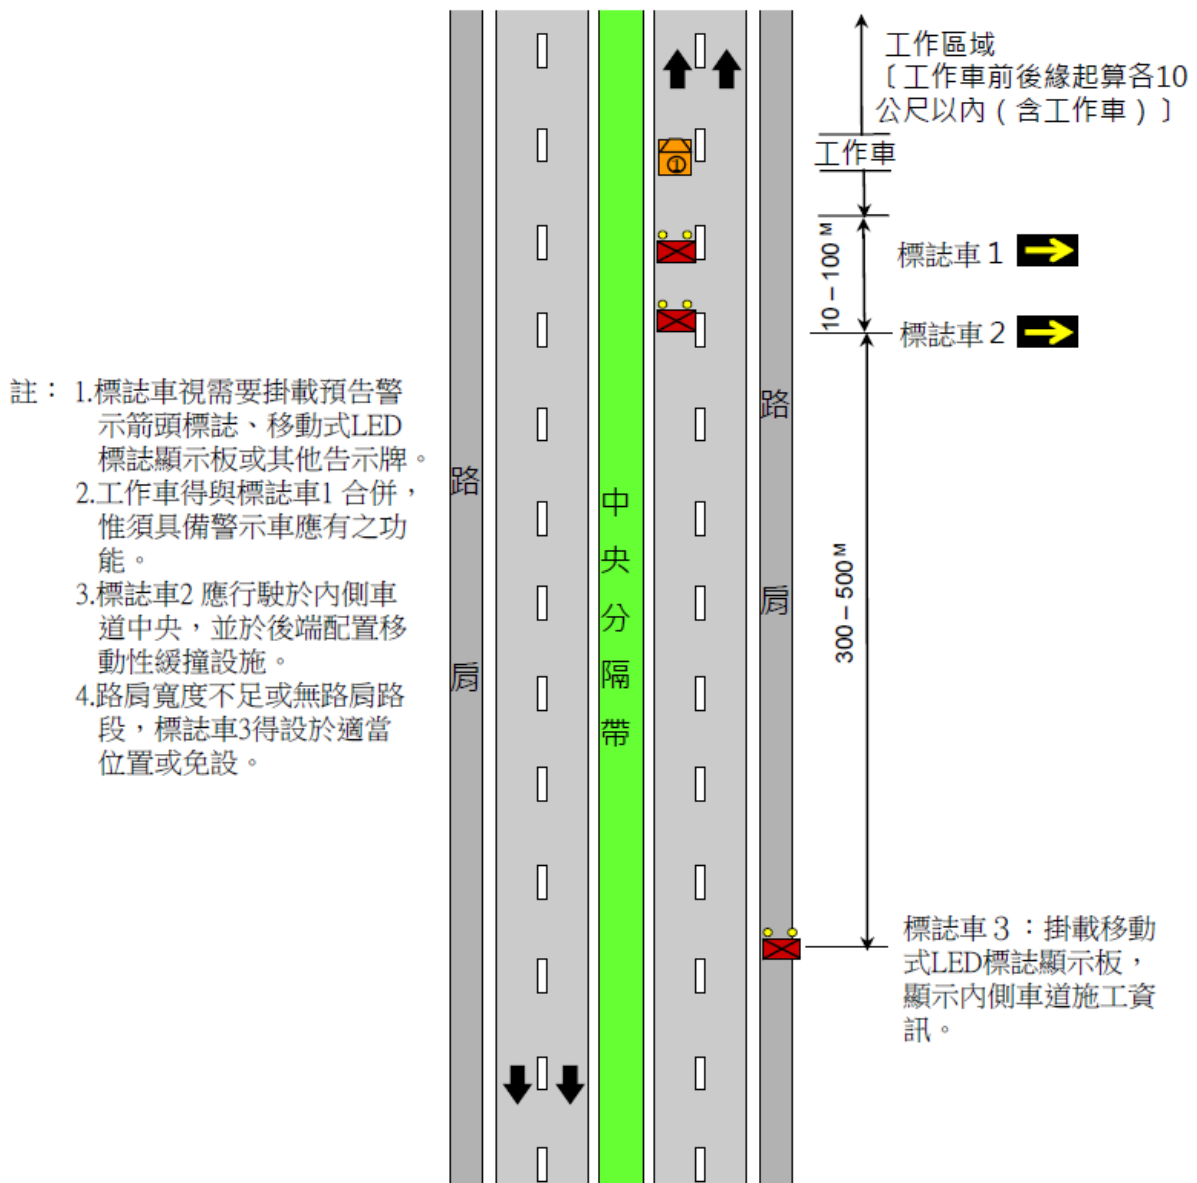
圖 1.14-2 移動性施工內側車道交通管制設施布設圖

為執行上述中期性施工交通管制設施布設，施工單位申請移動性施工執行臨時牌面安裝及翻轉作業，依據「施工之交通管制守則」規定，其交通管制設施布設圖，詳圖 1.14-2，事故發生時其交通管制設施布設為工作車與標誌車 1 合併，標誌車 2 後端配置移動性緩撞設施並行駛於內側車道，施工路段外側路肩布設標誌車 3¹⁶，工作車及標誌車上之警示設備詳表 1.14-2。事故發生前交通管制設施布設作業時序如表 1.14-3。事故當天移動式施

工之交通管制設施布設過程，係工作車（含標誌設施）、標誌車 2（配置緩撞設施）前後隨行，由臺中交流道北上匝道駛入國 1 北上主線外車道，再由主線外車道變換至中間車道、內車道之作業位置。

1. 強化移動性內側車道施工之交通管制設施布設方式，使行駛於內側車道

之駕駛員可容易辨識交通管制設施之警示訊息，以降低追撞工程緩撞車之風險。

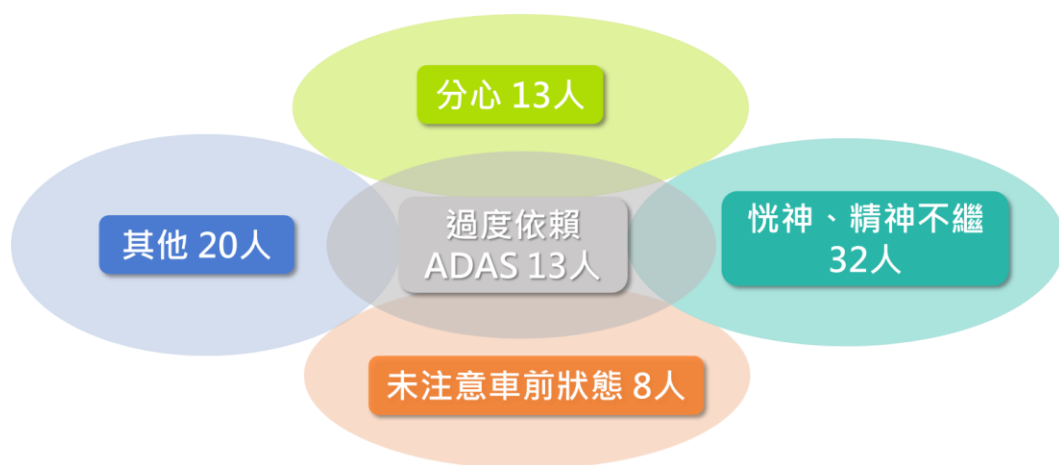
圖 2.1-1 啟用 ADAS 功能之事故可能肇因

在這 73 件有開啟 ADAS 功能之事故中，事故駕駛員明確提及事故當時恍神或精神不濟者有 32 位（44%）、分心從事其他行為者（使用手機、撿拾物品等）有 13 位（18%），而僅提及未注意車前狀況者有 8 位（11%），其他則為原因不明或來不及反應者有 20 位（27%）；而在這 74 位事故駕駛員中自認有依賴 ADAS 者或認為 ADAS 對於此狀況應要有煞停或警示功能者有 13 位（18%）。有啟用 ADAS 功能事故之可能肇因彙整資料如圖 2.1-1。

事故原因統計結果顯示，約有 32 位（44%）使用 ADAS 之事故駕駛員有恍神或精神不濟的狀況；約有 21 位（29%）使用 ADAS 之事故駕駛員處於分心或未能注意車前狀況，在有開啟 ADAS 功能之事故中，共有 53 位（71%）之案例與 ADAS 無直接關聯，僅 13 位（18%）事故駕駛員認為與 ADAS 有關（依賴 ADAS 或認為 ADAS 應要煞停或警示）。

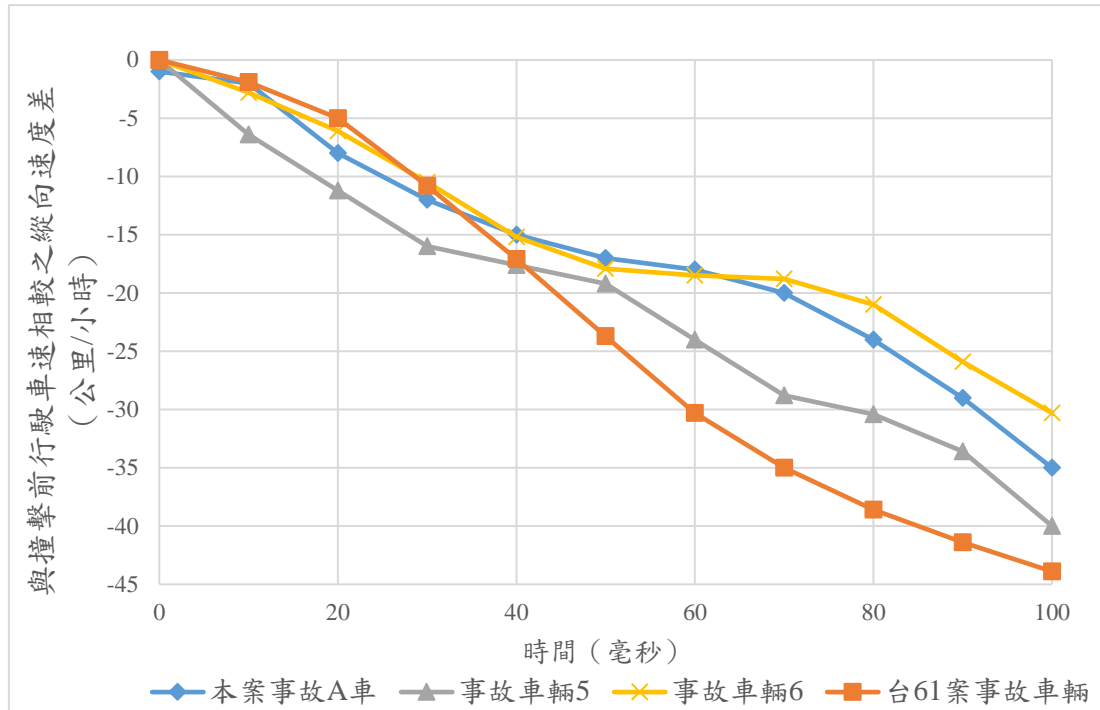
圖 2.2-1 撞擊後與撞擊前行駛車速相較之縱向速度差比對圖⁴¹

追撞工程緩撞車之事故車輛（本案事故 A 車、後續蒐集之事故車輛 5 及事故車輛 6）車重分別為 1,538 公斤、1,800 公斤及 1,660 公斤，相較台 61 案之事故車輛（1,520 公斤）為重，撞擊速度除事故車輛 6 外亦較台 61 案為高，惟前者撞擊後產生之平均加速度及最大加速度量值，皆較後者為低；事故 A 車及事故車輛 5 在撞擊工程緩撞車之初，由於較高之撞擊速度產生較大之瞬時加速度（圖 2.2-2 中斜率較大），後續因緩撞設施發揮作用，使得加速度逐漸降低，皆顯示相較於直接撞擊未配置緩撞設施之車輛，緩撞設施的能量吸收設計，可以有效減少追撞時造成之衝擊力。
