# 國家運輸安全調查委員會

## 重大運輸事故 調查報告

1140125 電動小客車國道 1 號往南楊梅休息站匝道  
自撞後起火事故

報告編號：TTSB-HOR-26-04-001

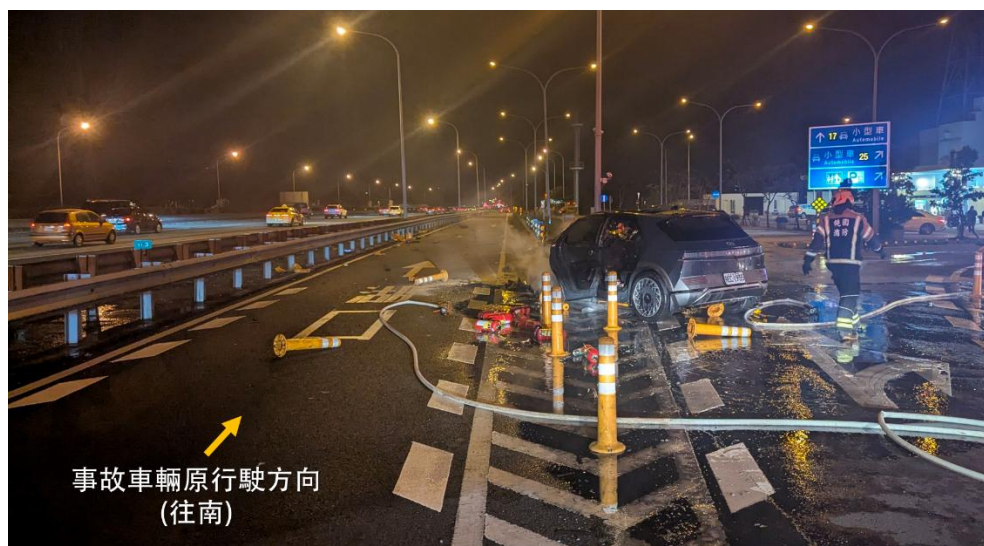
圖 1.1-2 事故現場圖

線車道<sup>2</sup>前，事故車輛行駛於內側穿越性匝道（速限 60 公里/小時）準備通過楊梅休息站，以約 100 公里/小時之速度向右偏駛出原匝道並行駛於楔形槽化線上，車頭直接撞上楊梅休息站前之分隔島鼻端並起火燃燒，事故現場照片如圖 1.1-2。

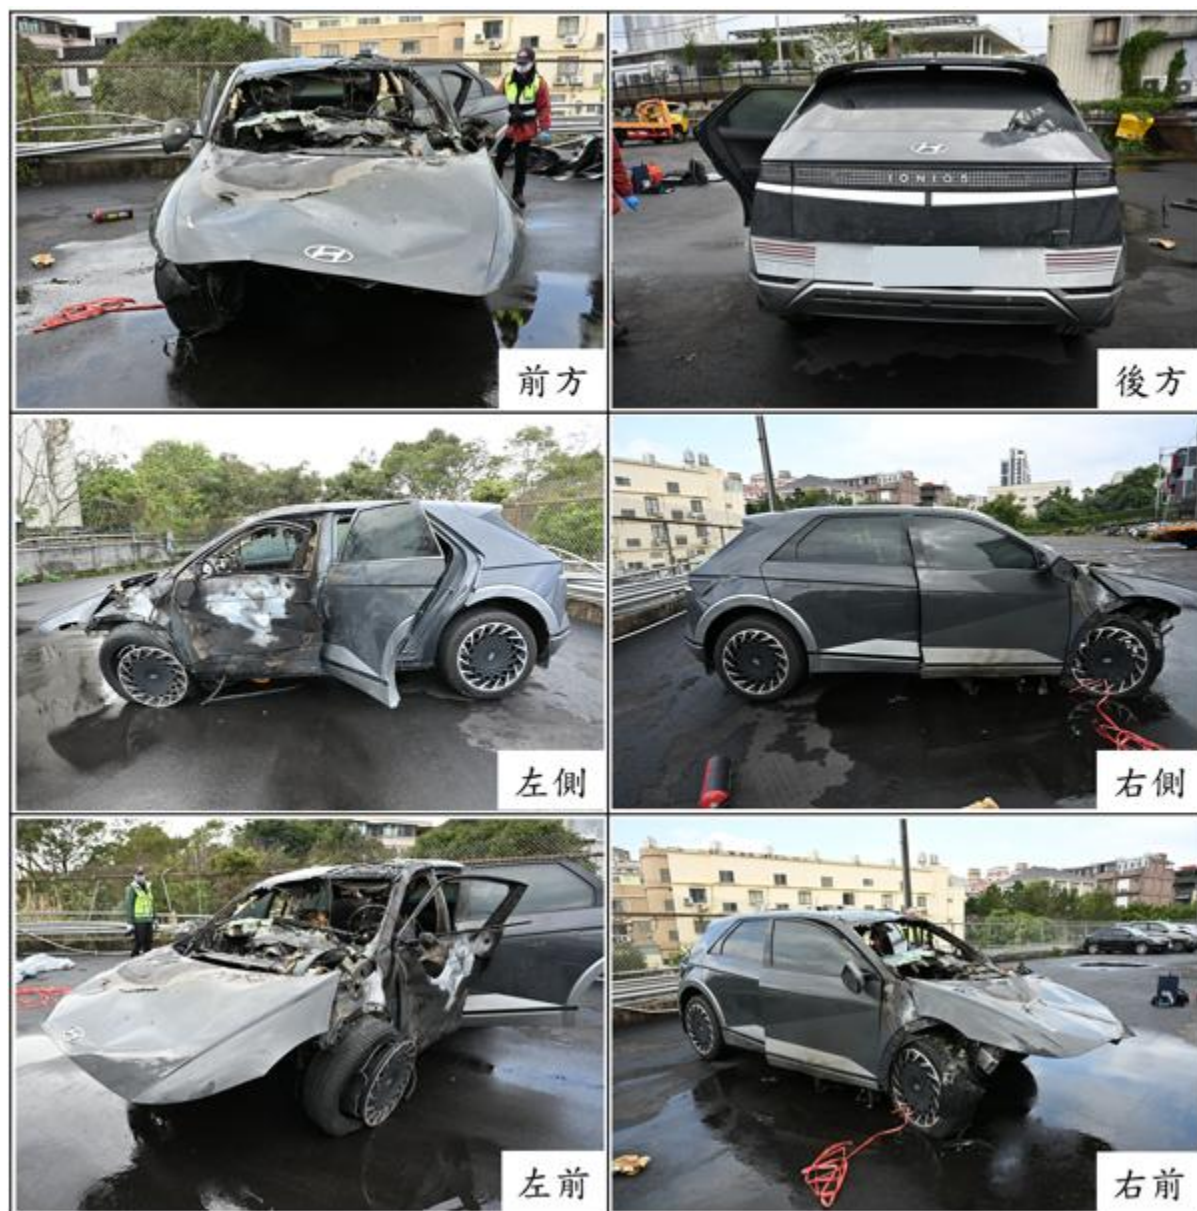
圖 1.3-1 事故車輛外部損害狀況

事故車輛外部主要受損區域為車身前方與底盤，車身前方之前電機（馬達）室嚴重受損及凹陷、前電機被推擠至事故車輛之防火牆內；車身底盤

之高壓電池組<sup>8</sup>外殼前方凹陷至電池組之第一排螺栓位置；後續由於事故後火災（Post-crash Fire），使事故車輛之前電機室燒燬，高壓電池組之前半段亦有燃燒痕跡，並持續延燒至車內。事故車輛之外部損害狀況詳圖 1.3-1。

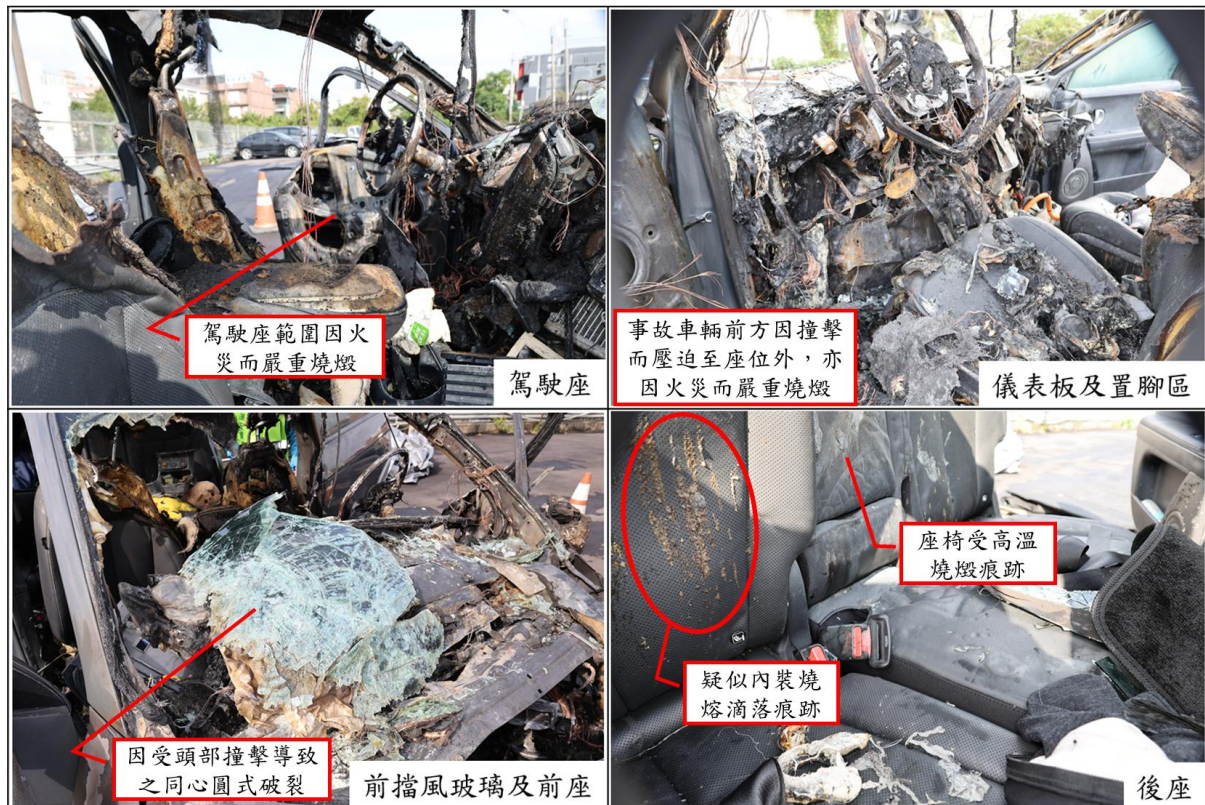
圖 1.3-2 事故車輛內部損害狀況

事故車輛內部主要受損區域為車輛前座及頂蓬位置，雙前座乘客置腳空間受前方電機（馬達）推擠，儀錶板及前擋風玻璃嚴重受損變形，此外，副駕駛座前方玻璃出現同心圓狀破裂；車輛前方及左前門內裝嚴重燒燬，雙前座座椅、中央扶手與頂蓬有燃燒之跡證，後座座椅上亦有疑似因頂蓬受熱後融化滴落痕跡。事故車輛之內部損害狀況詳圖 1.3-2。

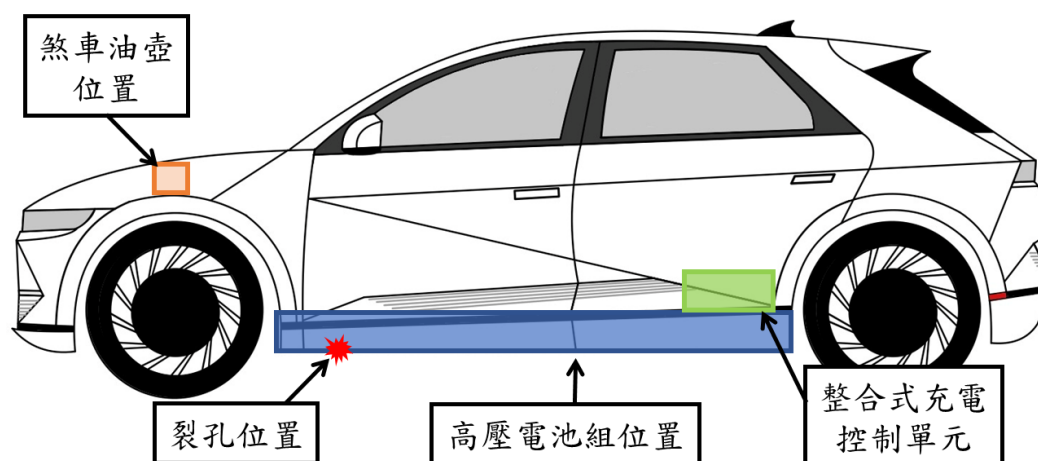
圖 1.3-3 高壓電池組及煞車油壺相對位置示意圖

依據專案調查小組現場檢視結果，事故車輛之高壓電池組有燒燬之跡證，且駕駛座下方及副駕駛座下方明火出現處，與事故車輛底盤前方之裂孔位置相符；電機（馬達）室出現火光之位置則與煞車油壺位置相符。事故車輛電池及煞車油壺相對位置如圖 1.3-3 所示。

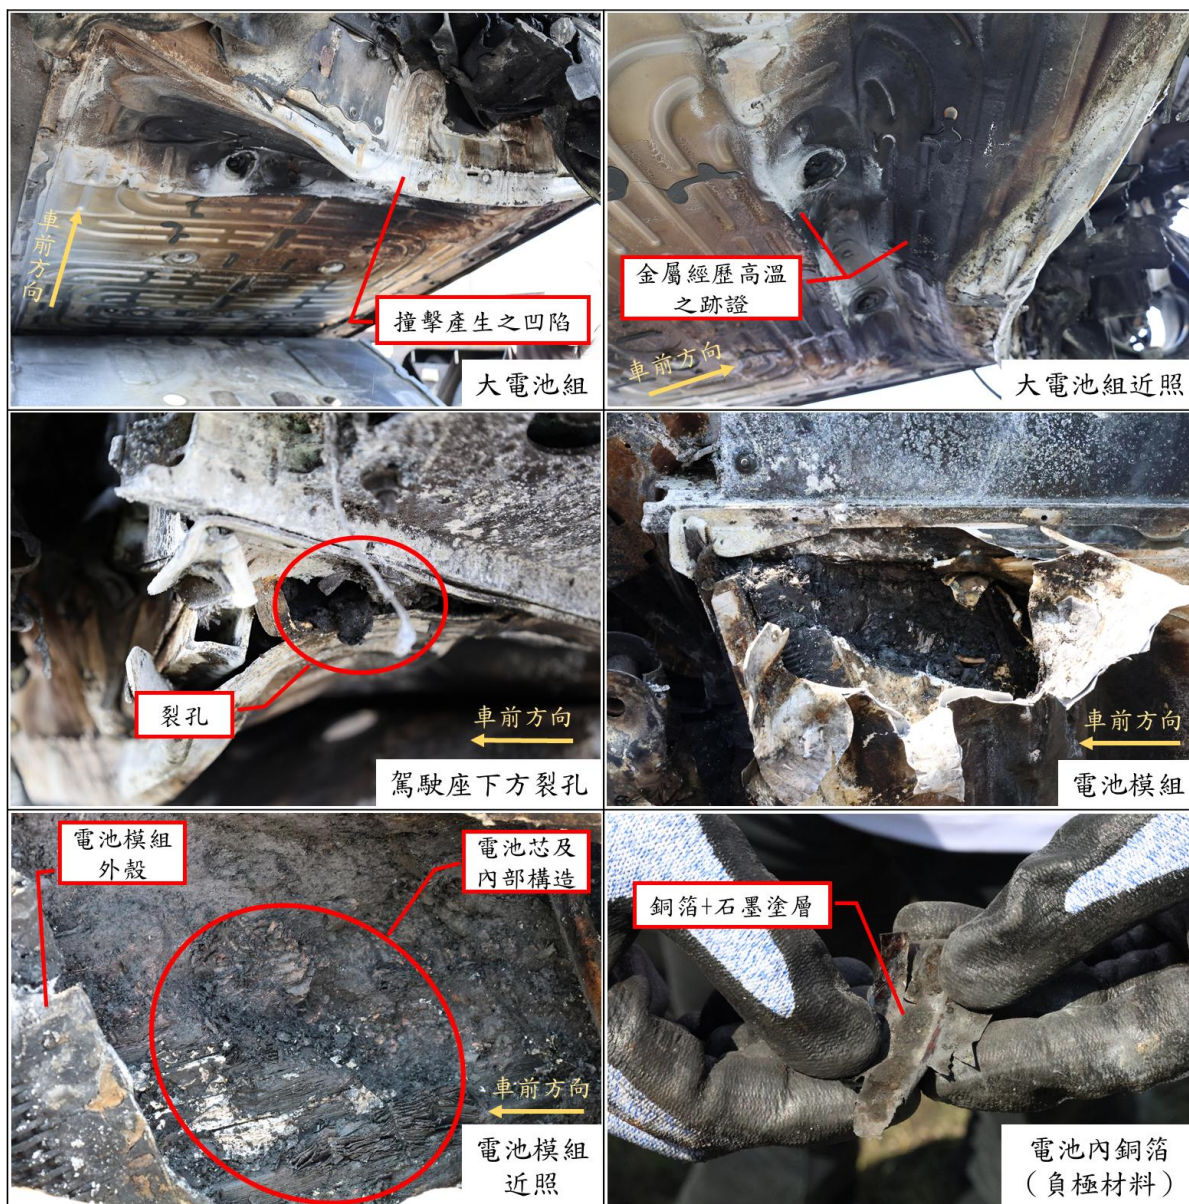
圖 1.3-4 高壓電池模組損害狀況

依據圖 1.3-4 之損害情況，由其左上圖之高壓電池組可見金屬外殼明顯受擠壓凹陷，右上圖底盤凹陷處及其後方有大面積焦黑等受高溫跡證，凹陷處後方受熱痕跡較不明顯，未有火勢延燒至後方高壓電池模組之跡象。另左中圖底盤之高壓電池組金屬外殼受擠壓後產生裂孔；高壓電池模組燒

燬情形及內部材料如右中圖、左下及右下圖所示。

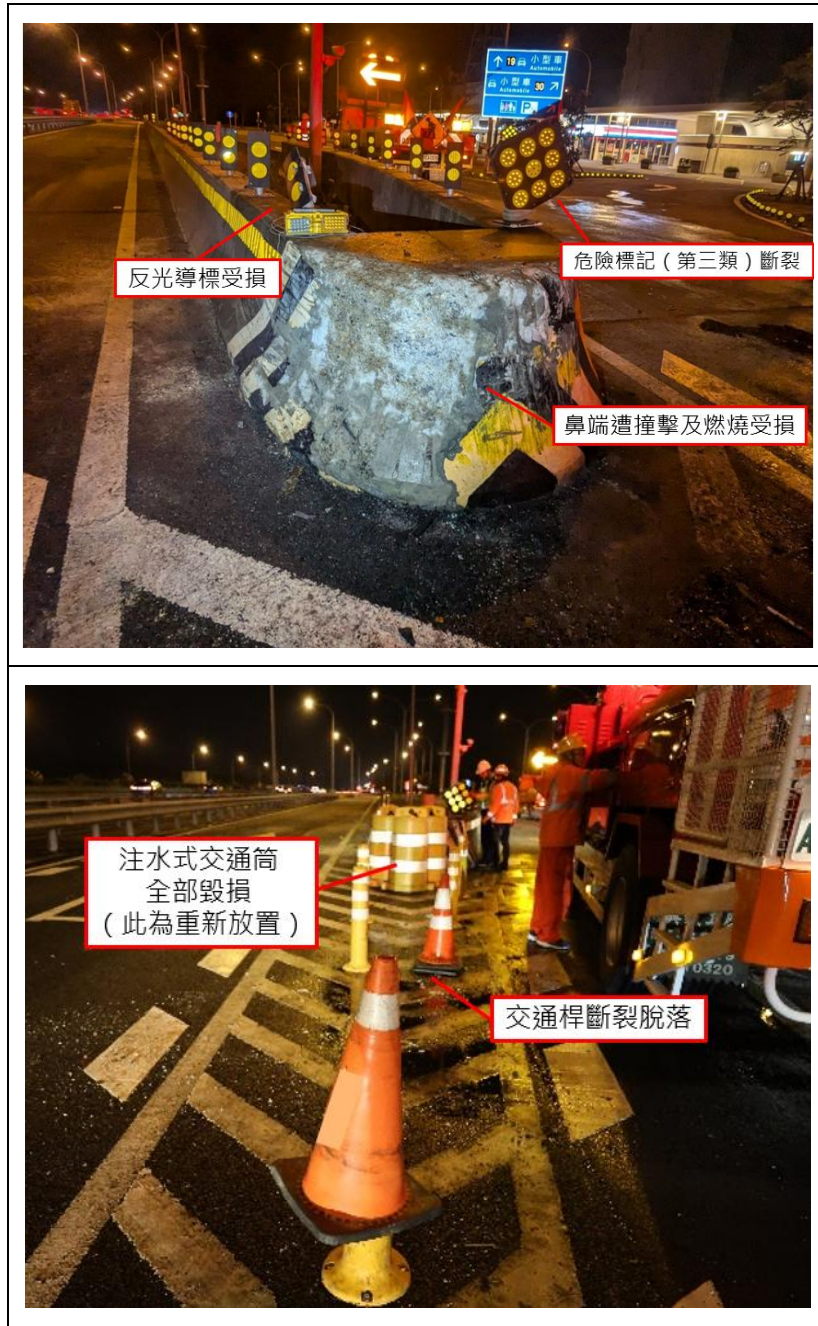
圖 1.4-1 道路設施損壞情形

事故車輛撞擊楊梅休息站湖口穿越性匝道及楊梅休息站匝道之分隔島，鼻端遭撞擊及燃燒受損、危險標記（第三類）斷裂、反光導標受損、注水式交通筒毀損、交通桿斷裂脫落，詳圖 1.4-1。

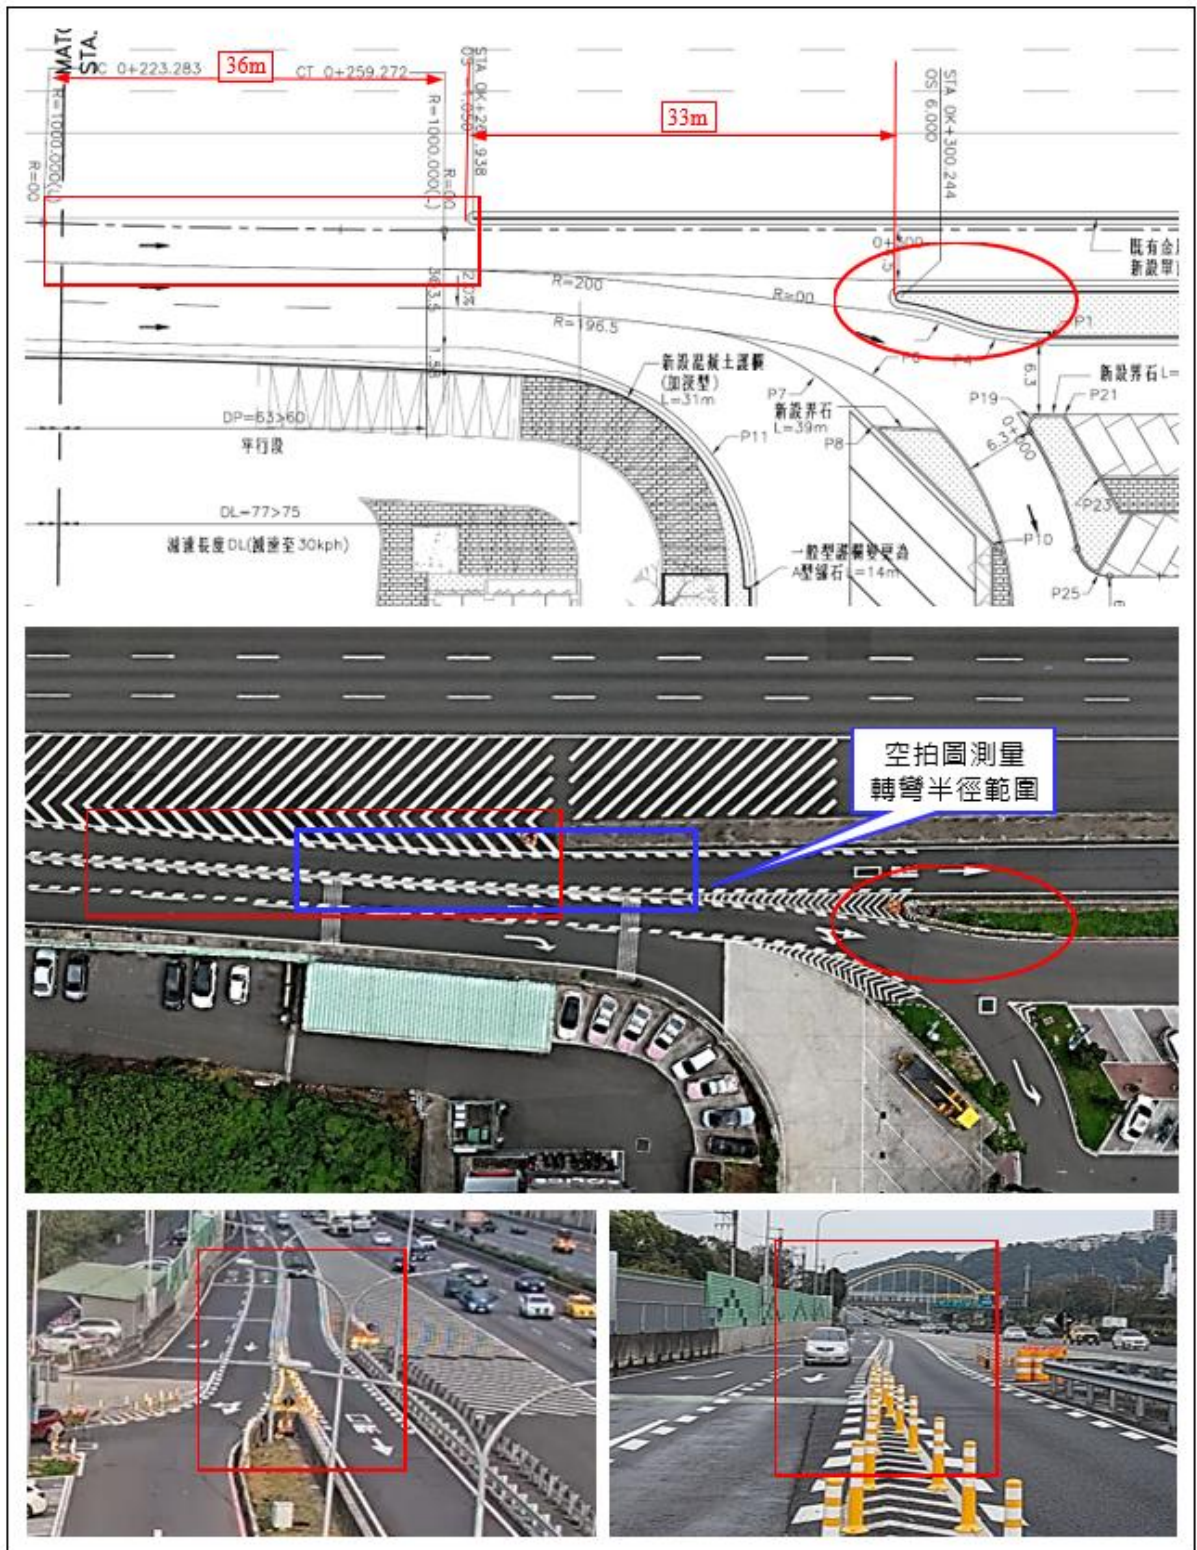
圖 1.8-7 楊梅休息站入口匝道線形檢視

1. 依據楊梅休息站竣工圖其穿越性匝道 71K+003 至 71K+226 為直線路段，71K+226 至 71K+262<sup>11</sup>路段轉彎半徑為 1,000 公尺（平曲線長度 36 公尺），71K+262 至 71K+437 為直線路段；比對本會空拍圖、現場照片及 CCTV 影像，該路段之平曲線自 71K+240 至 71K+276 間，轉彎半徑介於 350 至 850 公尺（平曲線長度約 35 公尺），詳圖 1.8-7。依公路路線設計規範規定，設計速率 60 公里/小時，單曲線或單曲線加緩和曲線之最短長度（容許最小值）為 85 公尺。
2. 楊梅休息站小型車停車場入口匝道內側分隔島為水滴狀設計，入口前車道規劃為直線接右彎短平曲線（約 20 公尺長），轉彎半徑為 24.5 至 25 公尺，再接直線區內道路，詳圖 1.8-7。

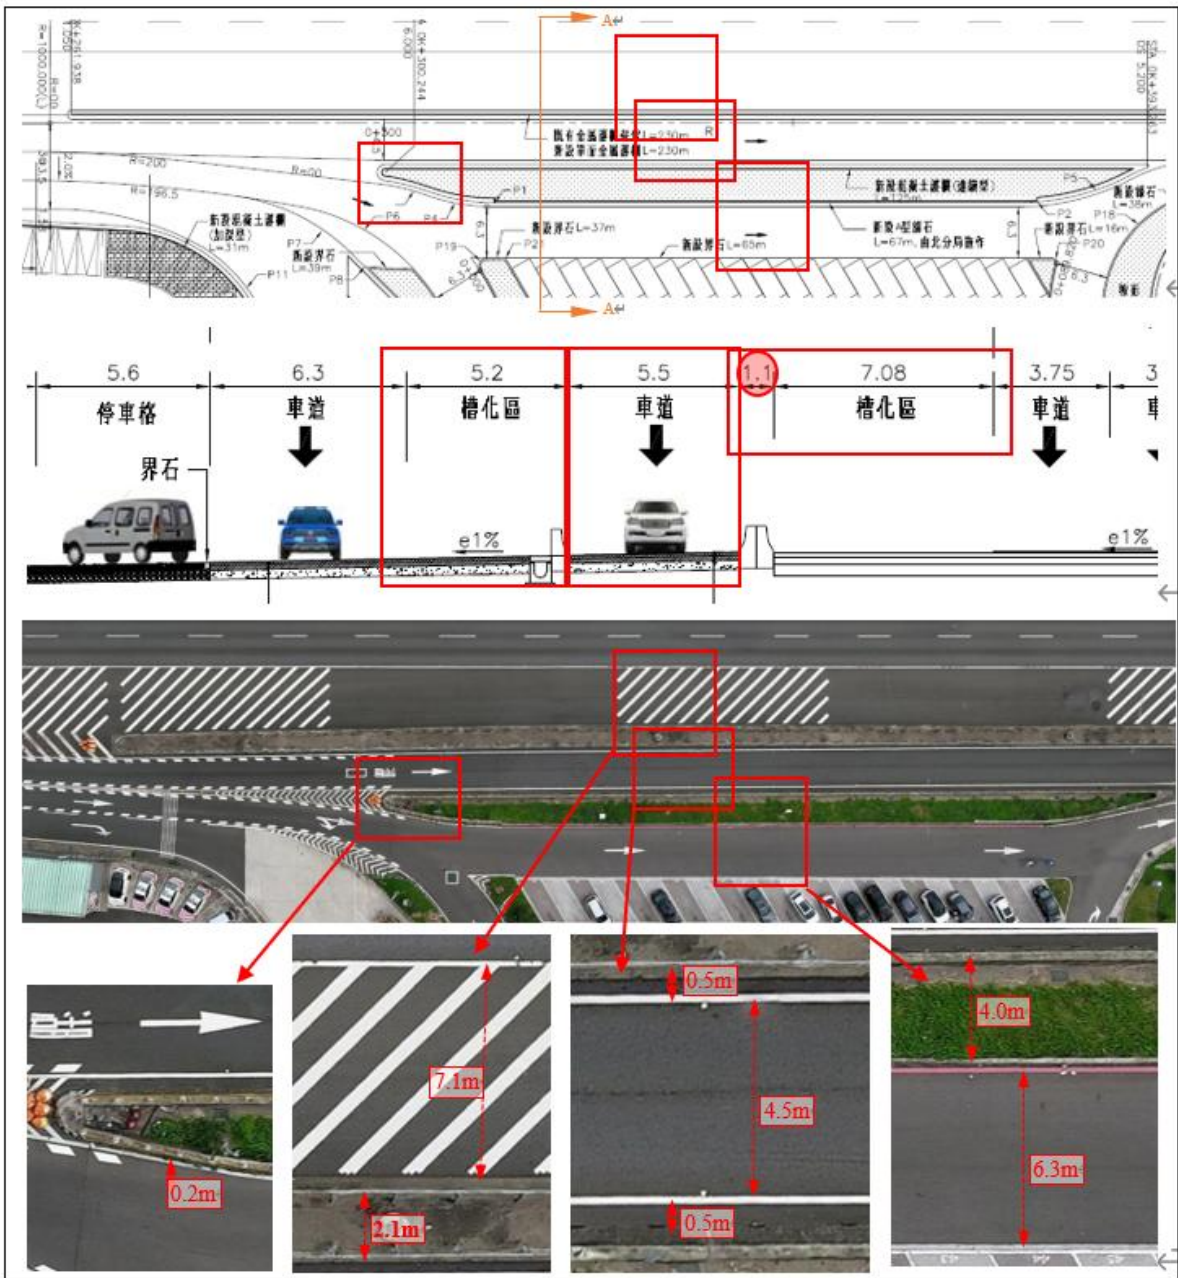
圖 1.8-8 楊梅休息站入口匝道橫斷面配置檢視

1. 楊梅休息站小型車停車場入口匝道左側水滴狀分隔島，從鼻端寬度 1.5 公尺，單邊漸變至寬 4.0 公尺，路肩 0.2 公尺，楔形槽化線直線導引車流至分隔島前接短平曲線，詳圖 1.8-8。
2. 國 1 主線與楊梅休息站穿越性匝道間分隔島，竣工圖配置為 1.1 公尺，現況依空拍圖量測為 2.1 公尺。穿越性匝道往北偏移 1 公尺，詳圖 1.8-8。
3. 楊梅休息站穿越性匝道竣工圖配置為 5.5 公尺，現況匝道寬 4.5 公尺，內外側路肩各 0.5 公尺，詳圖 1.8-8。公路路線設計規範規定，匝道行車道最小寬度 4.3 公尺（中型半聯結車）、匝道每側路肩不得小於 0.5 公尺，右側路肩宜大於 1.8 公尺。
4. 楊梅休息站穿越性匝道與小型車停車場入口匝道間分隔島，竣工圖配置為 5.2 公尺，現況依空拍圖量測為 4.0 公尺，詳圖 1.8-8。

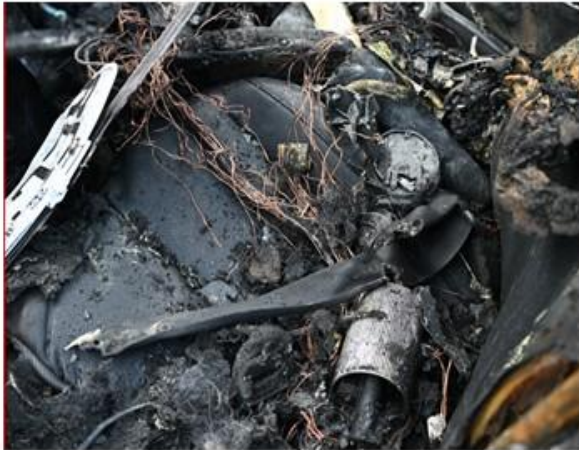
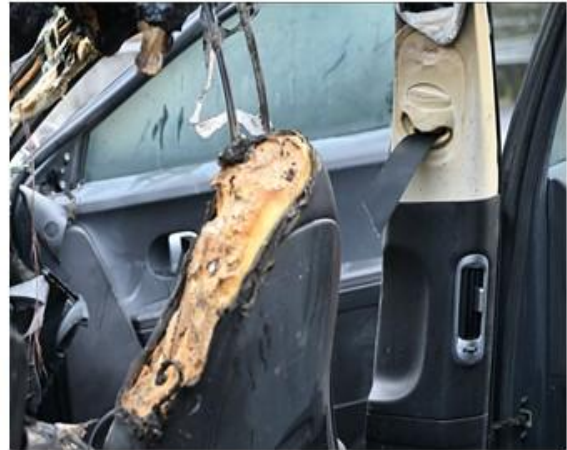
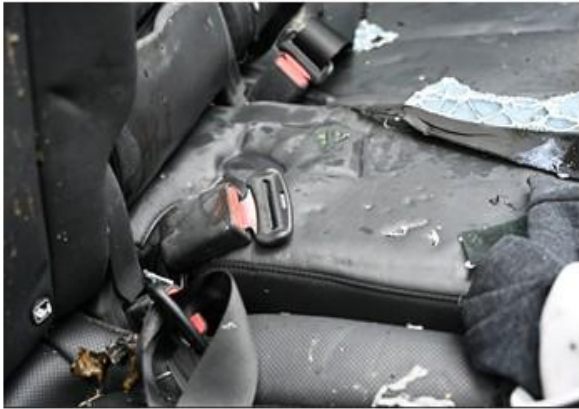
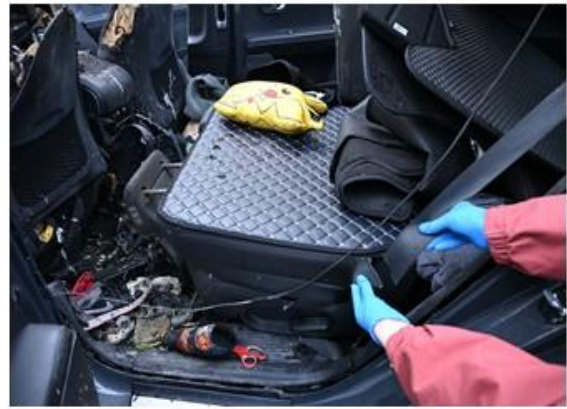
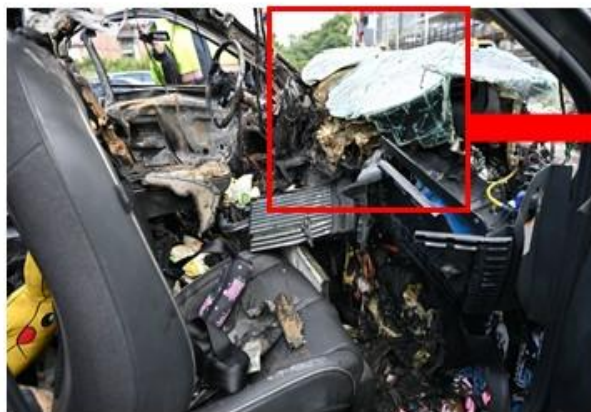
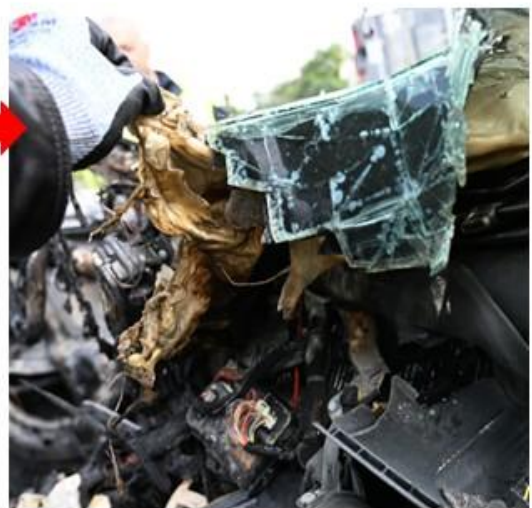
圖 1.12-2 事故車輛被動安全配備檢視結果

- 安全帶：依楊梅分隊道路交通事故調查卷宗，事故後楊梅分隊員警檢視車內安全帶插扣皆插於插板中；另前、後座安全帶皆有被切斷之痕跡（圖 1.12-2）。
- 兒童安全座椅：經檢視事故車輛未配置兒童安全座椅。
- 輔助氣囊：右前座輔助氣囊有作動（圖 1.12-2），左前座輔助氣囊

區域因明顯燒損未能辨識作動情形；前、後座側邊輔助氣囊經檢視皆未作動。

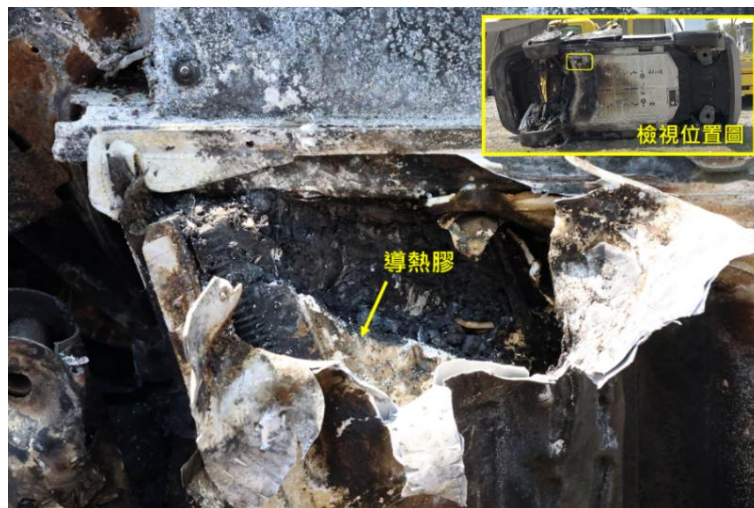
圖 2.3-1 高壓電池組裂縫拆開檢視情形

事故發生後，檢視高壓電池組前端受撞擊之裂縫處，發現內部除外圍仍殘留有導熱膠外（詳圖 2.3-1），部分電池組成燒成焦黑狀態，但仍可辨識電池內部層片狀的結構，如銅金屬合金之電極集電片<sup>26</sup>（詳圖 2.3-2）。此區域電池內部其他物質，如聚合物電解液、石墨碳材、隔離膜等有機物，在高溫下均燃燒殆盡，只剩下焦炭；另正極以鎳鈷錳酸鋰為基礎的三元材料，燃燒後亦成為焦炭。

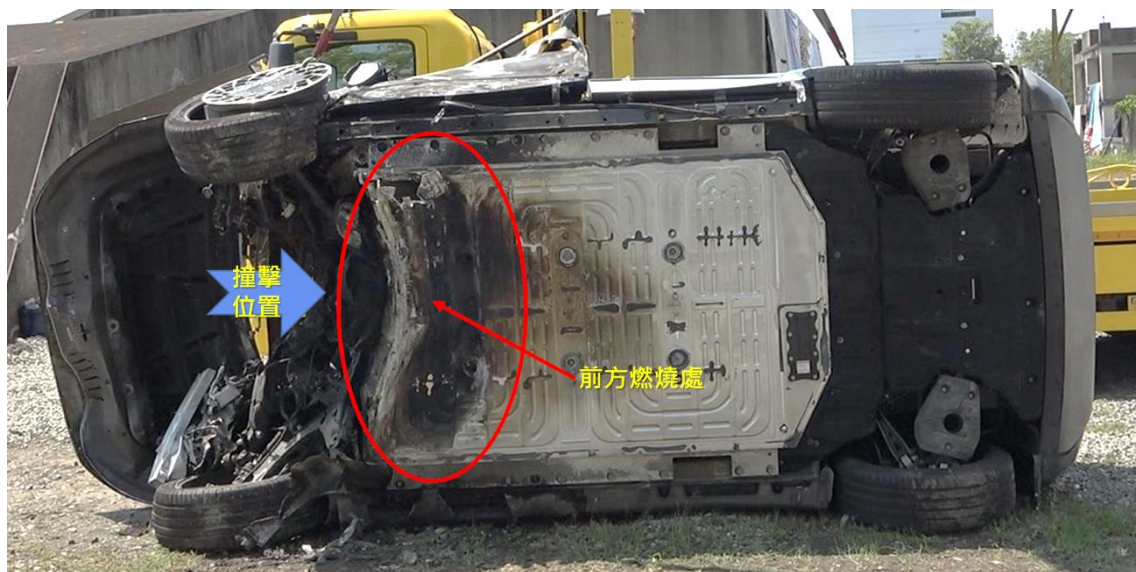
圖 2.3-3 事故車輛撞擊處和電池燃燒處

依據上述檢視情形，裂縫處高壓電池組內部電芯僅殘留銅金屬集電片，其餘均燒成焦炭，顯示事故發生時電池內部經歷相當高的燃燒溫度；事故後，高壓電池組金屬外殼受擠壓處顏色為深焦黑，越往外圍焦黑程度越淡，顯示火勢沒有擴及全部的電池模組（如圖 2.3-3）。

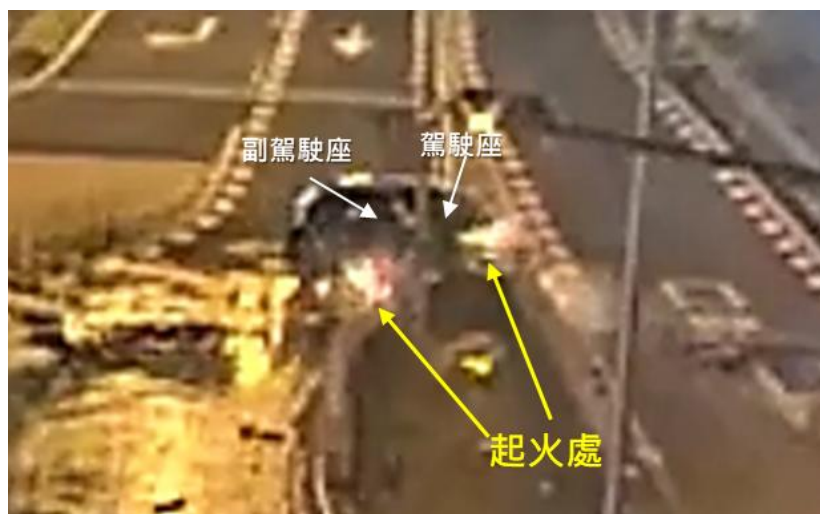
圖 2.3-4 事故車輛現場燃燒圖

近前輪的地方竄出，比對高壓電池組裂縫處燃燒情形，顯示高壓電池組於撞擊時受到外力擠壓，電池外殼變形並擠向內部電池芯，造成電池正負極隔膜破裂，正負極接觸產生大量熱能導致瞬間起火燃燒，火勢由破損處向外噴出。如圖 2.3-4。

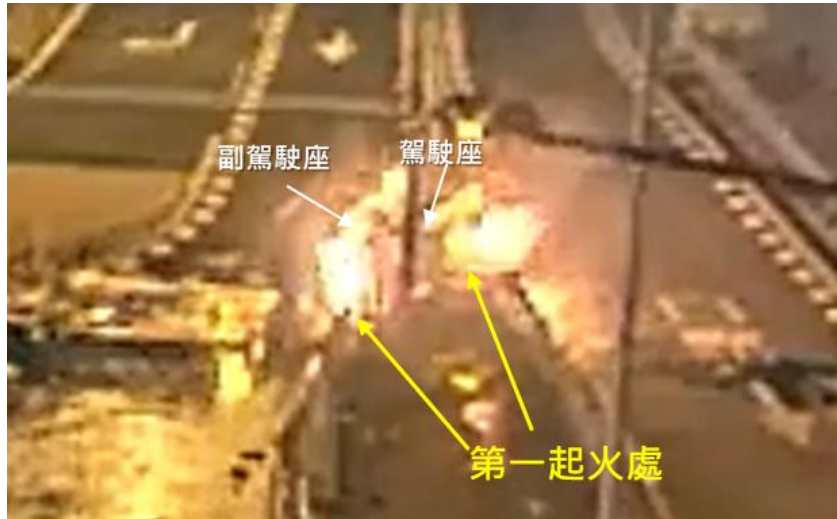
圖 2.3-5 事故車輛火勢延燒圖

事故車輛撞擊分隔島鼻端後，高壓電池組於撞擊時受到外力擠壓，電池外殼變形並擠向內部電池芯，造成電池正負極隔膜破裂，正負極接觸產生大量熱能導致瞬間起火燃燒，火勢由破損處向外噴出，引燃電機室洩漏之電動機（馬達）機油及煞車油等油料，導致車輛電機室後方至駕駛儀表板上方劇烈燃燒，如圖 2.3-5。電機室洩漏之油料引燃起火並無法造成電池內部產生高溫燃燒，由此亦可證實高壓電池組先遭受撞擊後起火燃燒，再因電機室洩漏之油料延燒至車輛前半部。

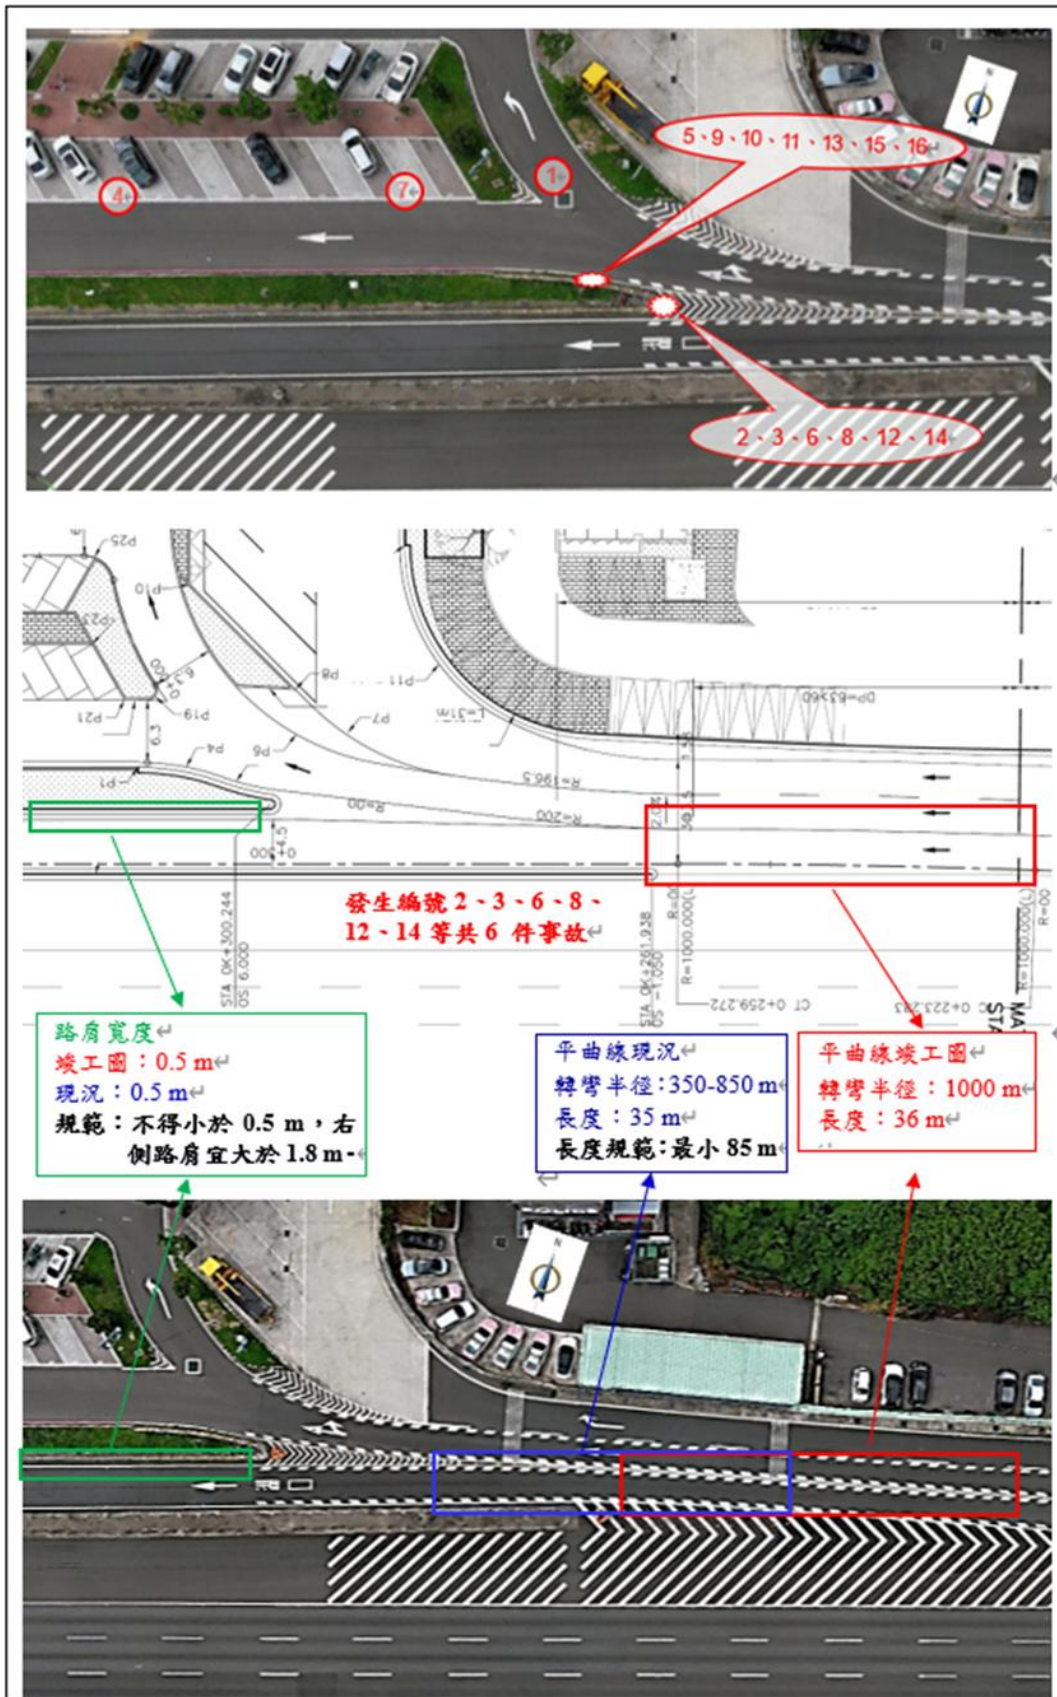
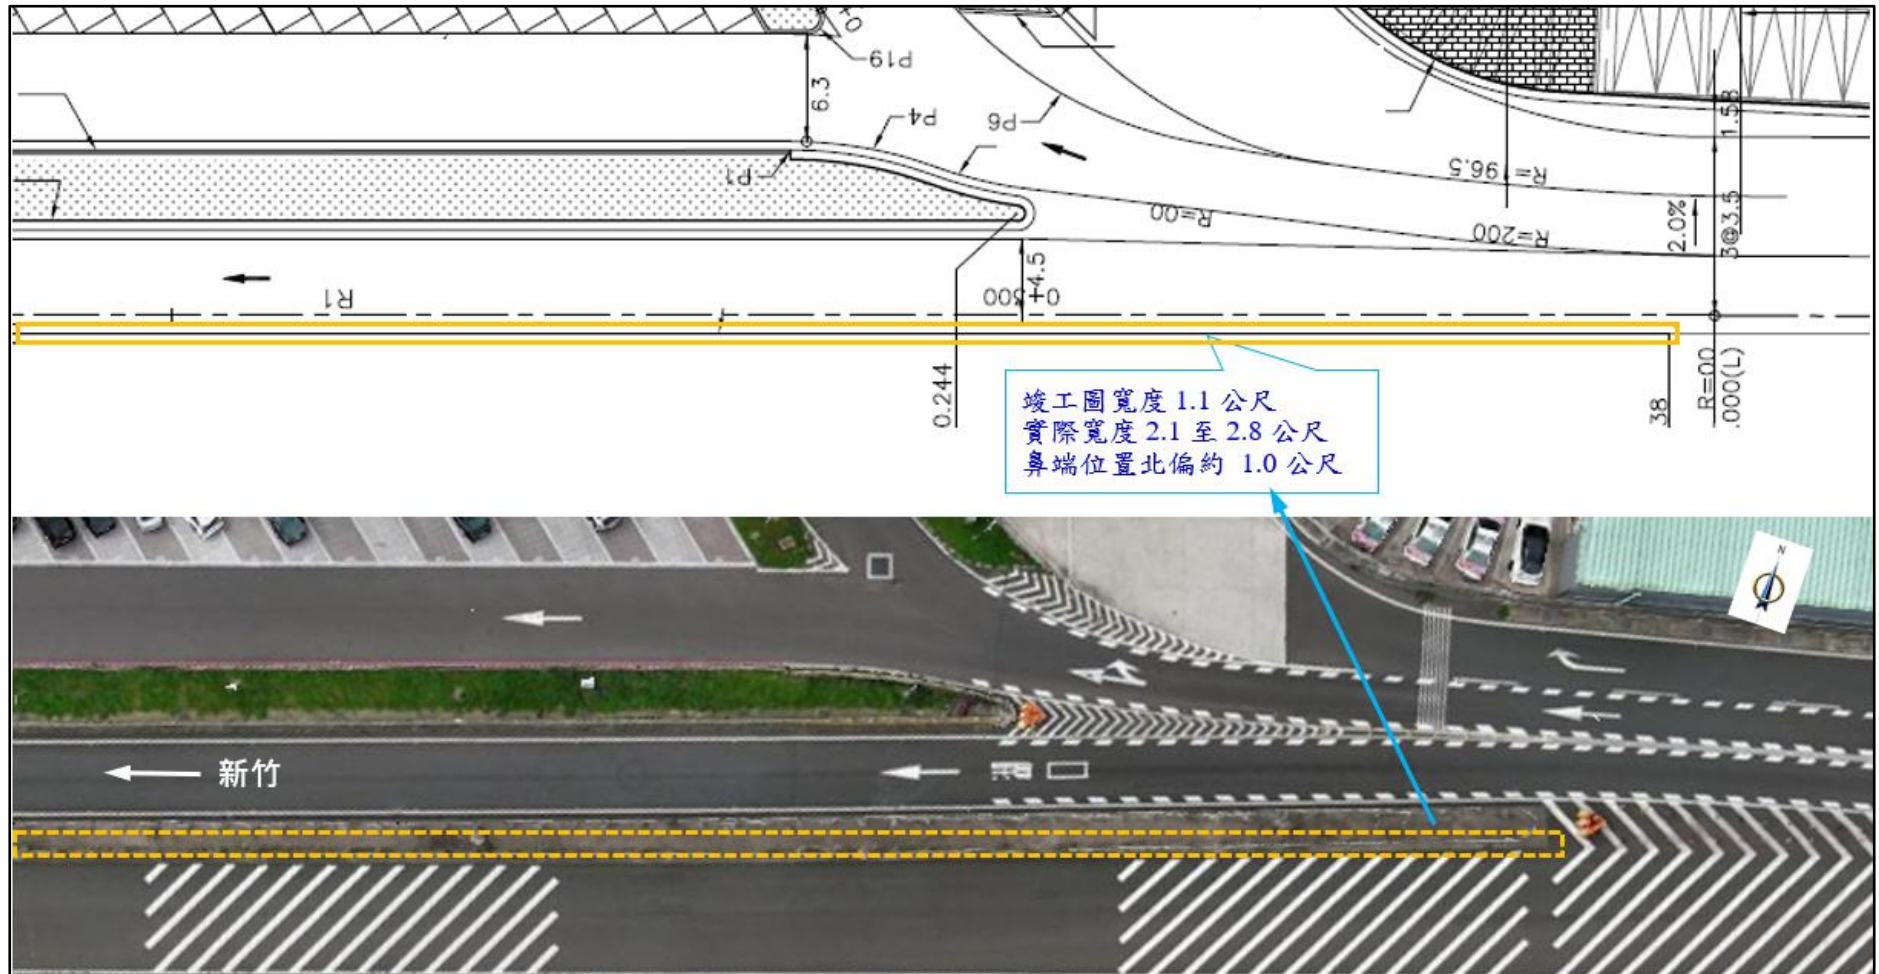
圖 2.4-3 楊梅休息站穿越性匝道左側分隔島幾何條件

造成該路段竣工圖線形與實際線形之差異，主要係因穿越性匝道與國 1 主線間之分隔島，竣工圖配置為直線，寬度 1.1 公尺；而依專案調查小組空拍圖量測，分隔島寬度為 2.1 公尺至 2.8 公尺往北側增加 1.0 至 1.7 公尺，且起點鼻端向北側偏移約 1 公尺，詳圖 2.4-3。該分隔島鼻端現況實際位置與竣工圖北偏約 2.7 公尺，致使穿越性匝道之平曲線位置往西平移至兩分隔島間且轉彎半徑減小。

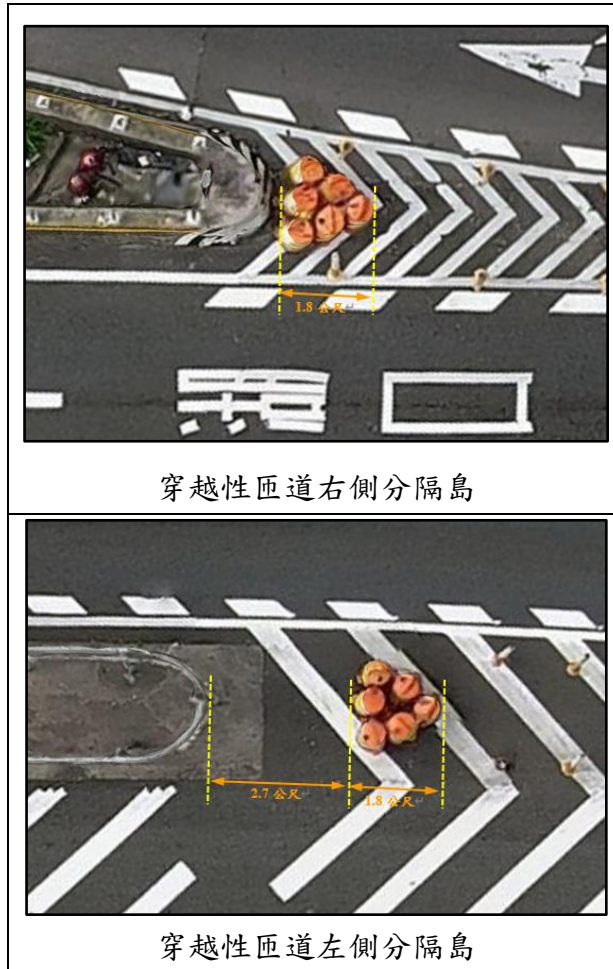
圖 2.4-4 兩分隔島前注水式交通筒

另檢視穿越性匝道兩側分隔島鼻端前之交通桿和注水式交通筒，可為行車動線導引與警示效果，兼具有部分碰撞緩衝作用，惟此非屬「高速公路交通工程手冊」所規範必要之碰撞防護設施，如圖 2.4-4，其分別配置 6 顆注水式交通筒以正三角形方式排列，長度約 1.8 公尺。但本會認為若能依該手冊所建議之標準設置碰撞防護設施，或可降低車輛撞擊分隔島鼻端之損害程度。

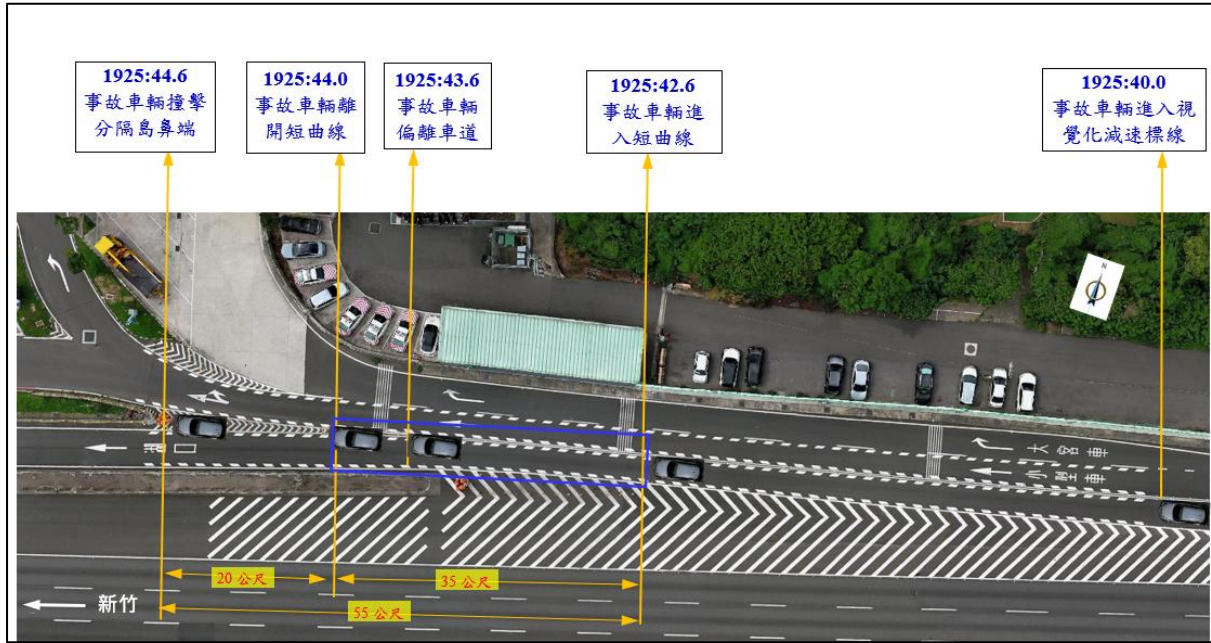
圖 2.4-5 事故車輛撞擊分隔島鼻端前行車時序

綜整事故車輛撞擊穿越性匝道分隔島鼻端前之行車時序，1925:42.6 時，事故車輛進行左彎短曲線，此時距離鼻端為 55 公尺；1925:43.6 時，事故車輛偏離車道；1925:44.0 時，事故車輛離開短曲線，此時距離鼻端為 20 公尺；1925:44.6 時，事故車輛撞擊鼻端，如圖 2.4-5。事故車輛自進入左彎短曲線至撞擊鼻端，行駛距離約 55 公尺，歷時僅約 2 秒，由上述資料可知，該左彎短曲線緊鄰鼻端前方，若事故駕駛員在此路段超速，且於通過短曲線時出現偏離車道情形，將難於短時間內完成行駛方向修正。

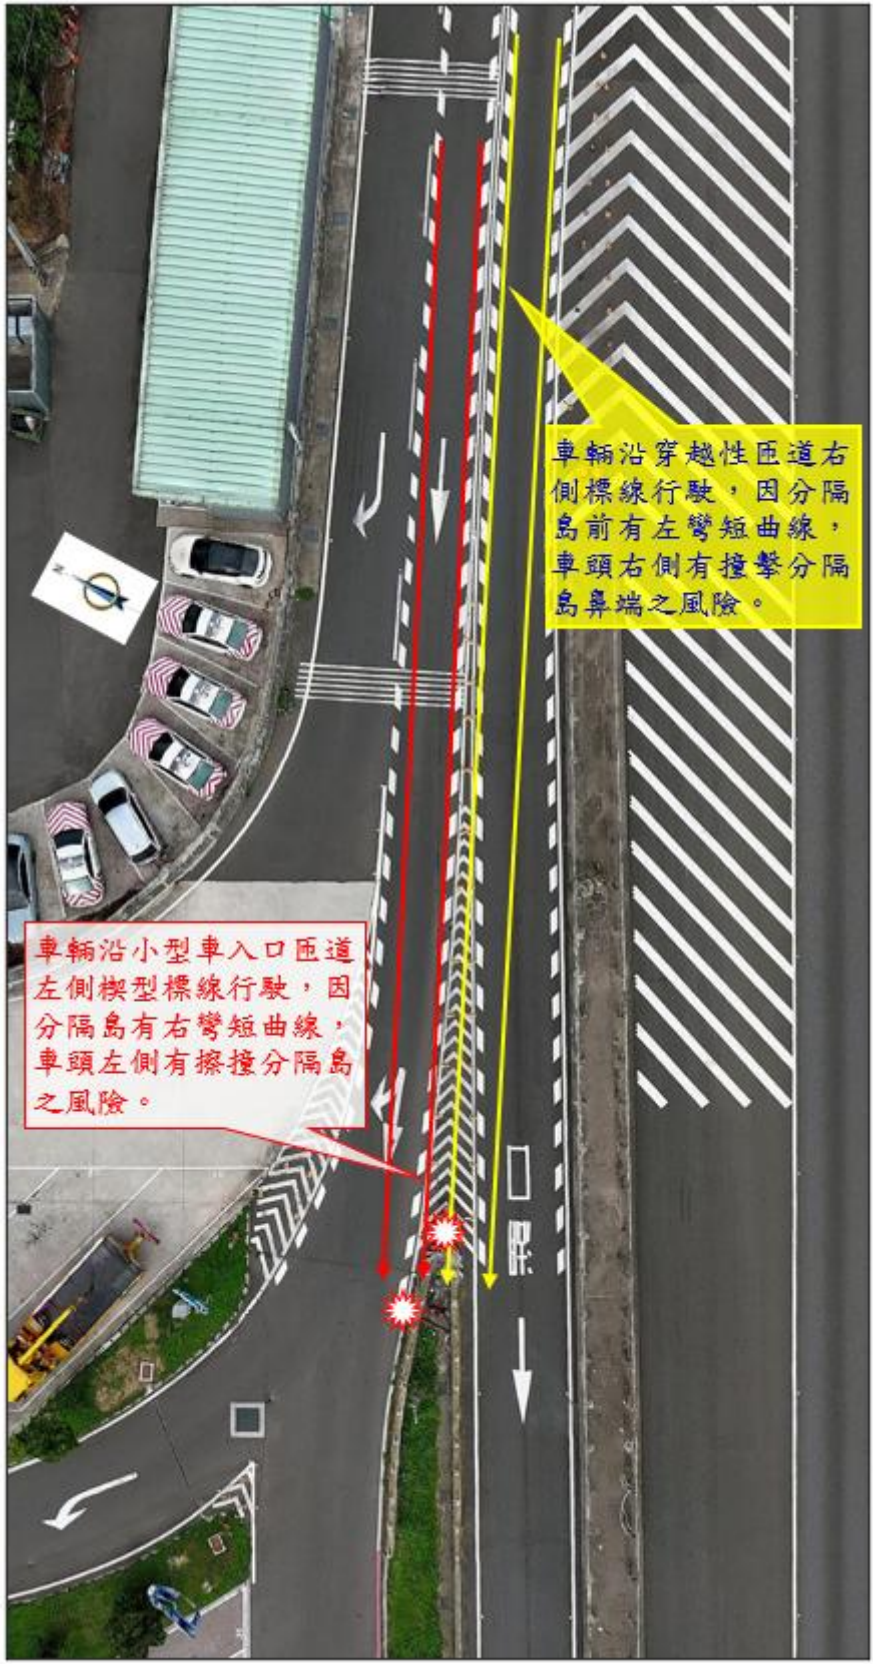
圖 2.4-6 匝道分隔島存在短曲線風險

依據前述分析，一般車輛自五楊高架段內車道行駛，行經穿越性匝道與主線間分隔島並進入長度約 35 公尺之左彎短曲線時，由於左側路肩僅 0.5 公尺，駕駛人可能因接近左側分隔島而產生向右偏駛之操作；當駕駛人出現超速、過度依賴自動駕駛輔助系統或精神不濟等情形時，反應時間可能不足，易進一步向右偏離車道，如圖 2.4-6。另該短曲線末端至右側分隔島鼻端距離僅約 20 公尺，且匝道右側路肩寬度同為 0.5 公尺，整體道路幾何配置對車輛操作較為不利，而交通工程設施未能有效緩和上述風險，致車輛易發生撞擊分隔島鼻端之情形。

1. 於新建道路工程或重大道路設施改善計畫中，導入道路安全檢核機制，

主動辨識道路規劃、設計之交通安全潛在風險，如短曲線、路肩不足及動線複雜等，並透過道路幾何線形及交通工程設施等進行改善，以提升整體道路交通安全。

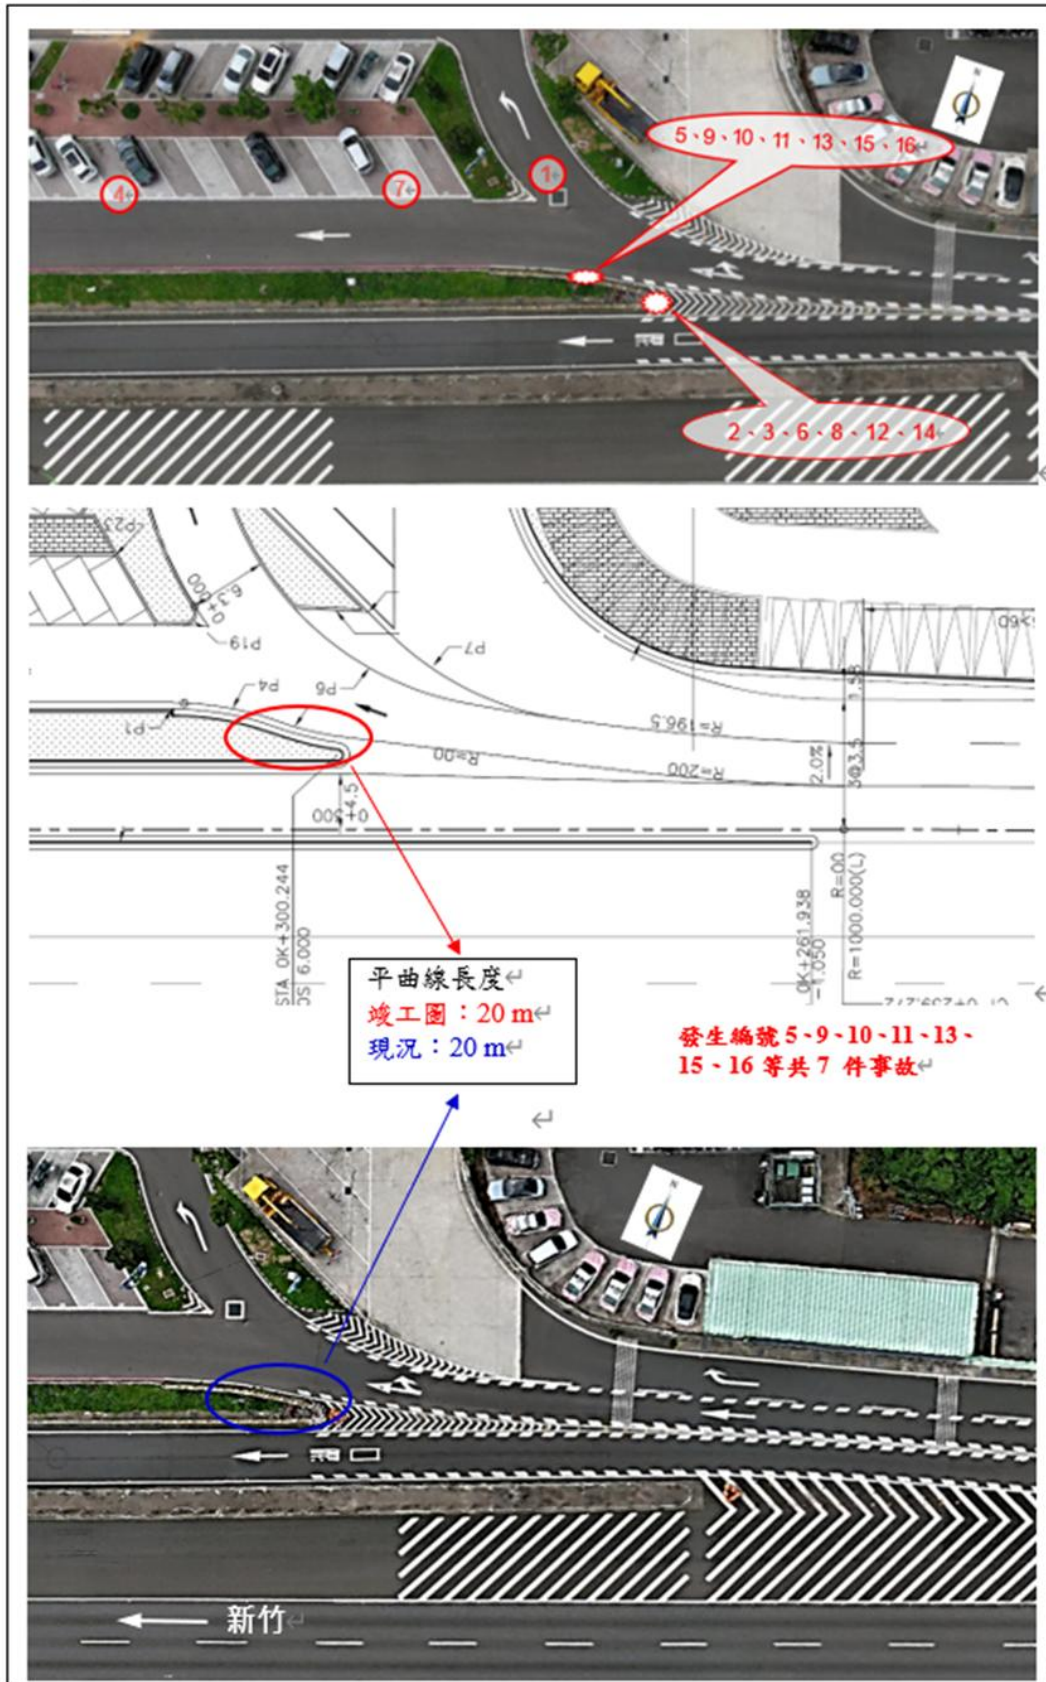
圖 2.4-7 楊梅休息站入口匝道幾何條件

一般車輛自五楊高架段外側車道沿楊梅休息站小型車停車場入口匝道前楔形槽化線行駛時，左側楔形槽化線銜接長度僅約 20 公尺之右彎短曲線，且車道及楔形槽化線未修正該右彎短曲線，於駕駛人未能即時察覺前方路況變化之情況下，可能產生車輛向左偏移並擦撞分隔島之風險。

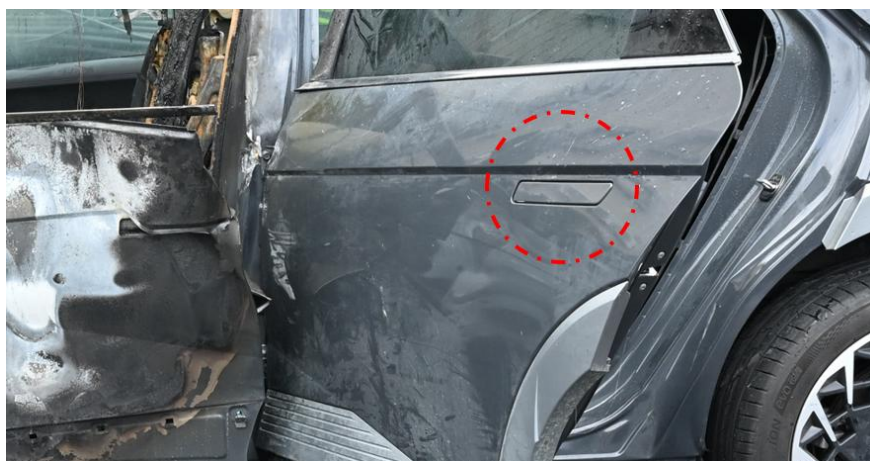
圖 2.5-1 事故車輛車外門把圖

依 1.3.1 節、1.15.3 節，事故車輛型式為 IONIQ 5，所有車門於事故後已自動解鎖且有機械式門鎖機構可自外部開啟，惟車外門把係隱藏於車門表面並與車身齊平。基於隱藏式門把未提供開啟者手部抓握開啟處，亦未於門把上提供明顯的視覺線索或開啟提示(圖 2.5-1)，可能增加未使用過隱藏式門把開啟經驗之人員，因缺乏該類門把開啟知識<sup>32</sup>而誤認車門仍上鎖或未知開啟方式，進而延長車內受困或失能乘員脫困獲救時間。
