國家運輸安全調查委員會

重大運輸事故 事實資料報告

1140616 大都會客運電動公車於臺北市松山區
敦化北路往北起火事故

報告編號：TTSB-HFR-26-01-001

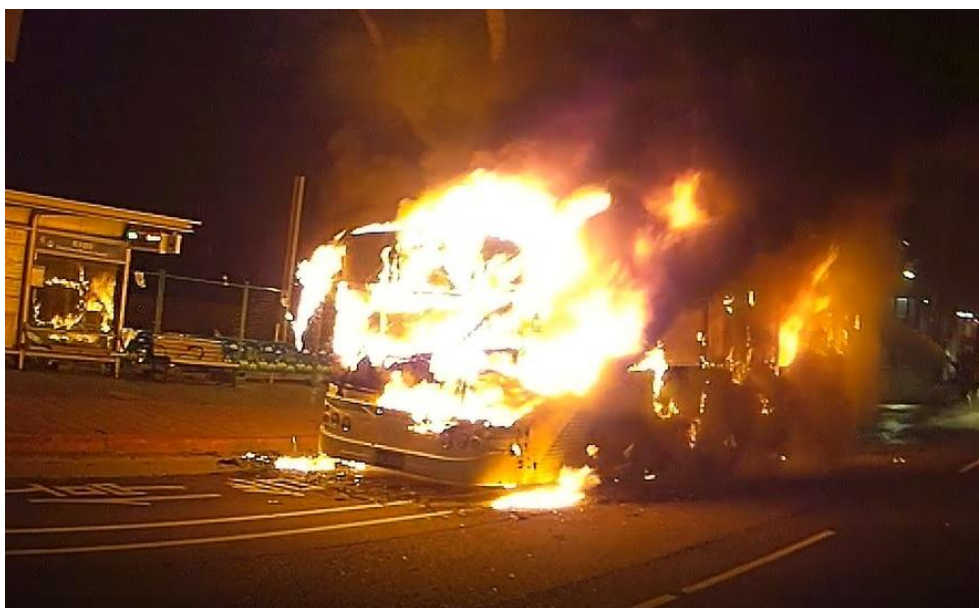
圖 1.1-2 事故車輛起火燃燒狀況

另依據人員訪談紀錄及事故地點道路閉路電視攝影機（Closed-Circuit Television, CCTV）影像顯示，2045 時事故駕駛員返回車上，發現「電池警告」燈號從黃燈轉為「電池異常」紅燈⁸，認為不應該再繼續行駛，故下車再次聯繫中和站站務員確認，在通話過程中，2047:21 時事故車輛發出爆炸聲響，1 秒後車輛右後側開始冒出白煙，再 5 秒後冒出火光開始燃燒，2052 時消防人員抵達現場，火勢於 2101 時撲滅，事故現場如圖 1.1-2、圖 1.1-3。

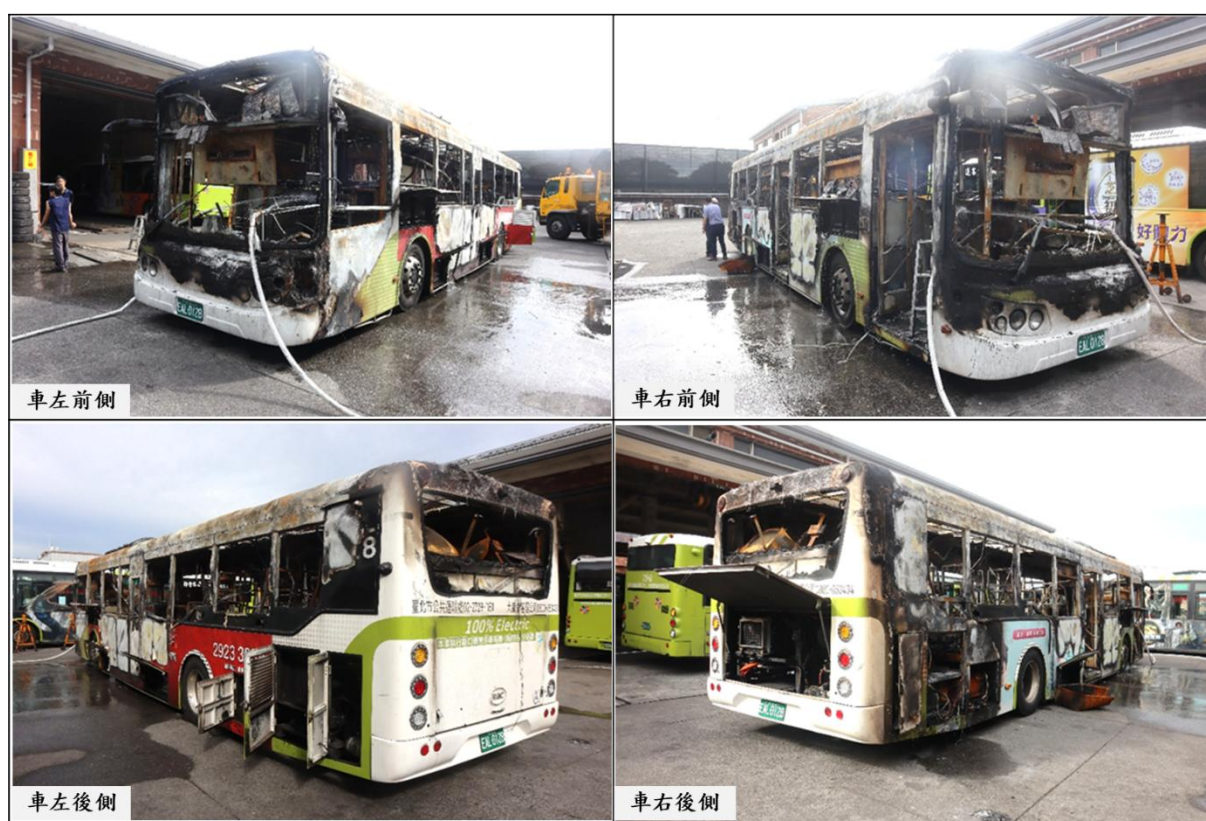
圖 1.3-7 事故車輛外側損害情形

依據專案調查小組現場勘查及臺北市政府消防局火災原因調查鑑定書（以下簡稱火調報告），事故車輛上半部均有受火燒毀情形，所有車窗均已受燒破裂。其中車身右後側受損嚴重，依據火調報告指出：「右側車身車殼在L電池包放置處受損最劇烈，且該處呈現以電池包放置處為低點的V形火流痕跡，而L電池包的箱蓋亦顯示該區域燃燒最為猛烈。」事故車輛外側損害情形詳圖 1.3-7。

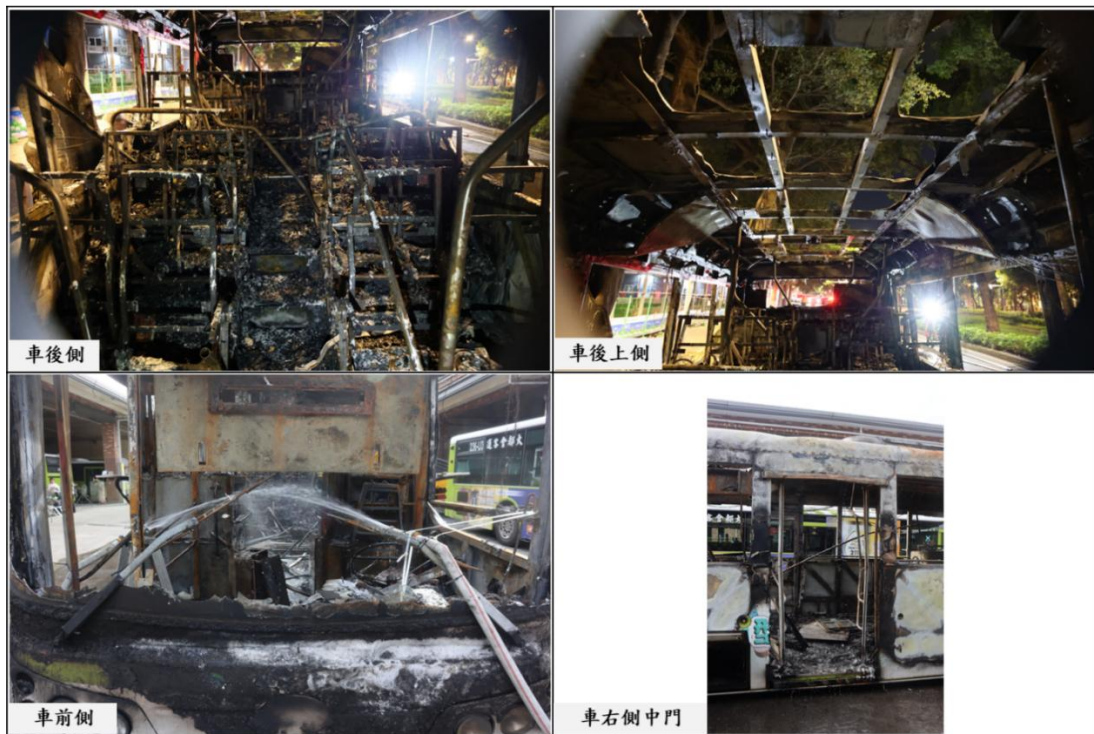
圖 1.3-8 事故車輛內側損害情形

依據火調報告指出：「車輛內殘存的金屬車體、車架，以及乘客站立區域的立位區扶手金屬支架，均呈現後側受燒燬較為嚴重的情形。座椅的殘存骨架以靠右後側窗戶處的座椅骨架受燒燬最為嚴重。而車頂及車身車殼的燃燒痕跡，均呈現上半部靠右後側受燒燬較嚴重的狀況。」事故車輛內側損害情形詳圖 1.3-8。

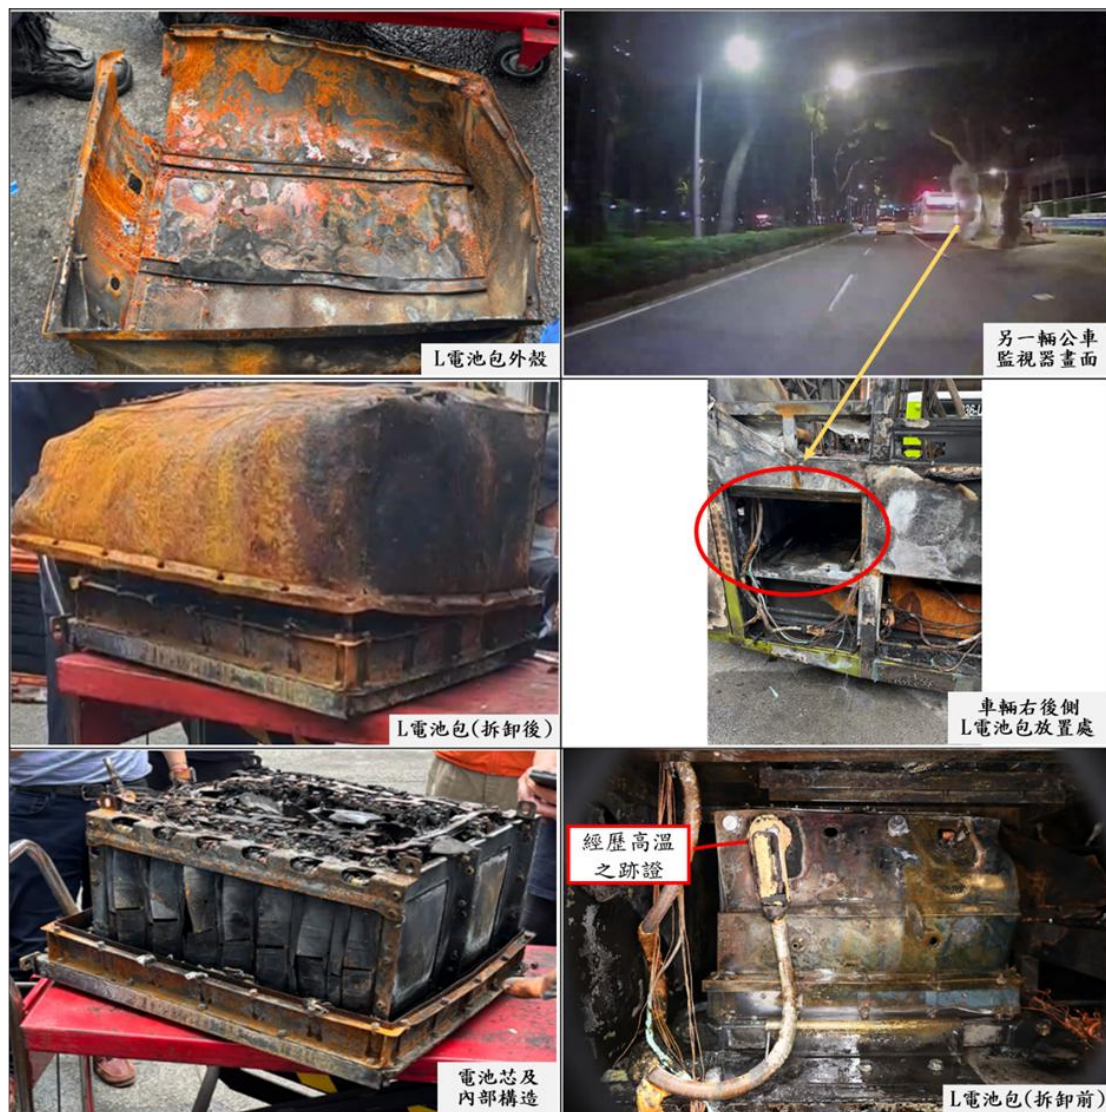
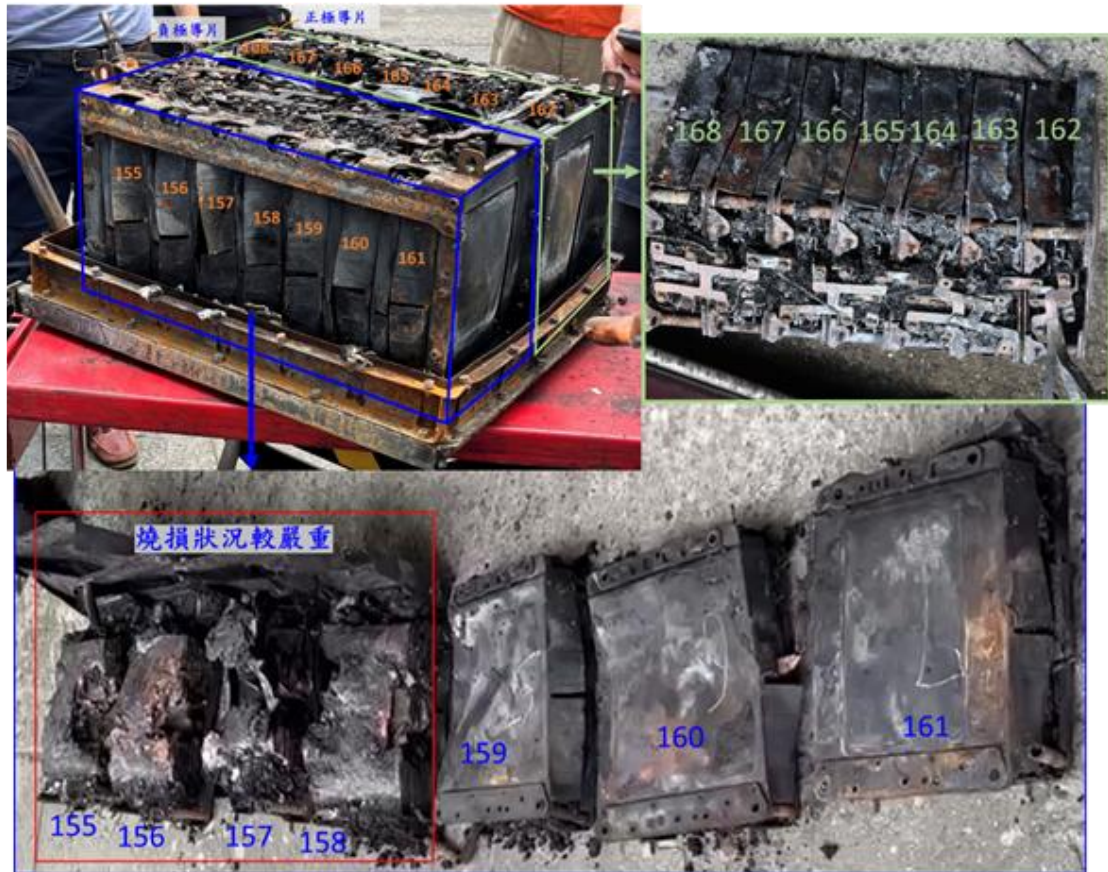
事故後專案調查小組檢視 12 個電池包，L 電池包受損最為嚴重，經拆解檢視 L 電池包，金屬外殼靠右前側受燒爆裂、變形嚴重。其中以第 155 至 158 號電芯模組受燒變形較嚴重。其中第 157 號電芯模組內部的銅箔極板受燒最嚴重，且有銅箔極板受燒噴出的情形。事故車輛 L 電池包損害情形詳圖 1.3-9、圖 1.3-10。

綜合上述對照結果，顯示 L 電池包為本次事故之起火核心，其餘電池包僅受延燒影響。

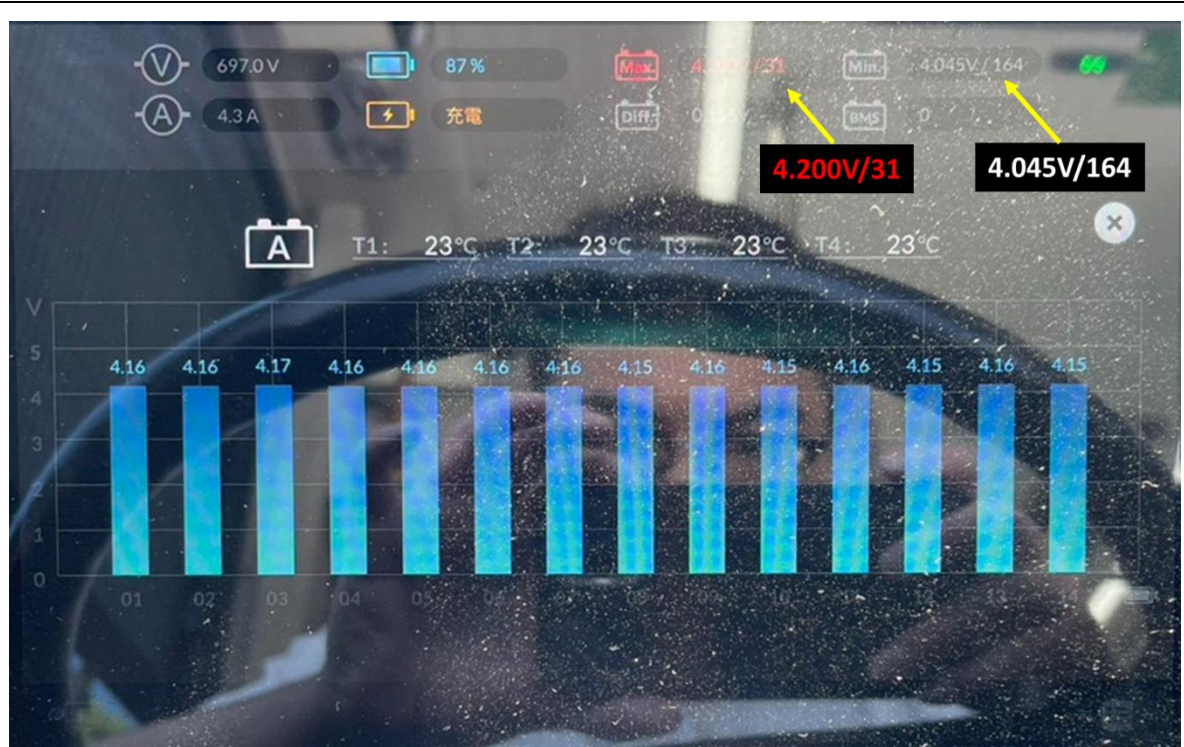
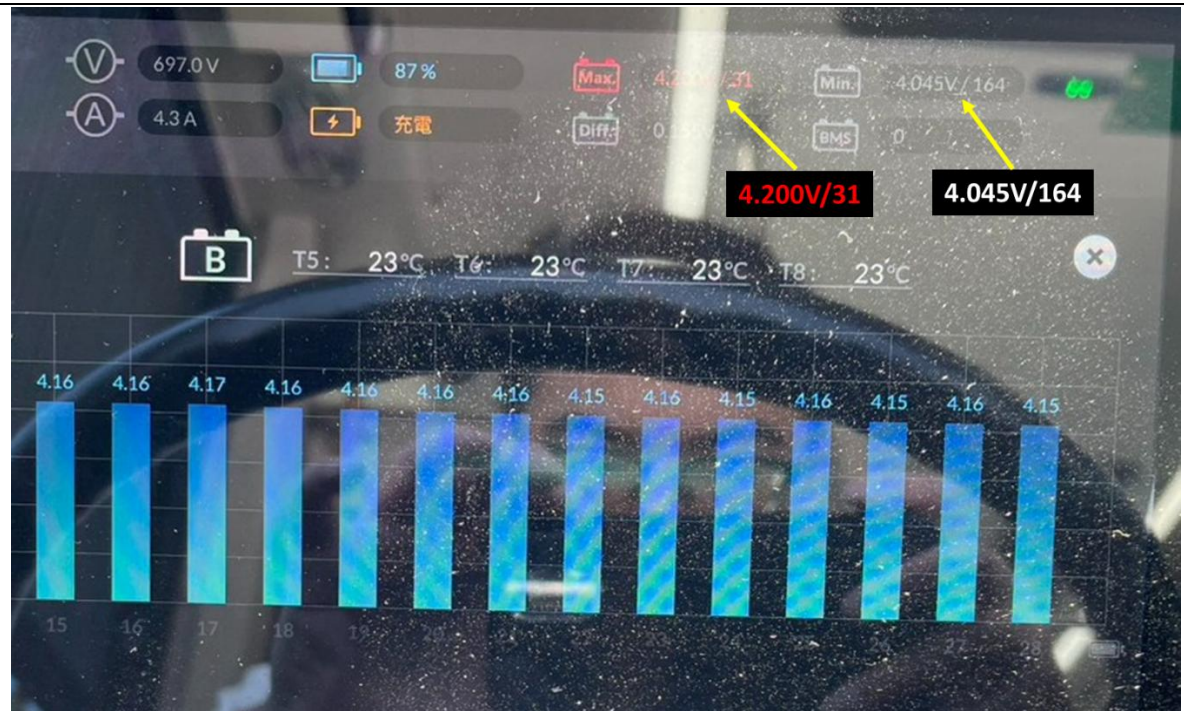
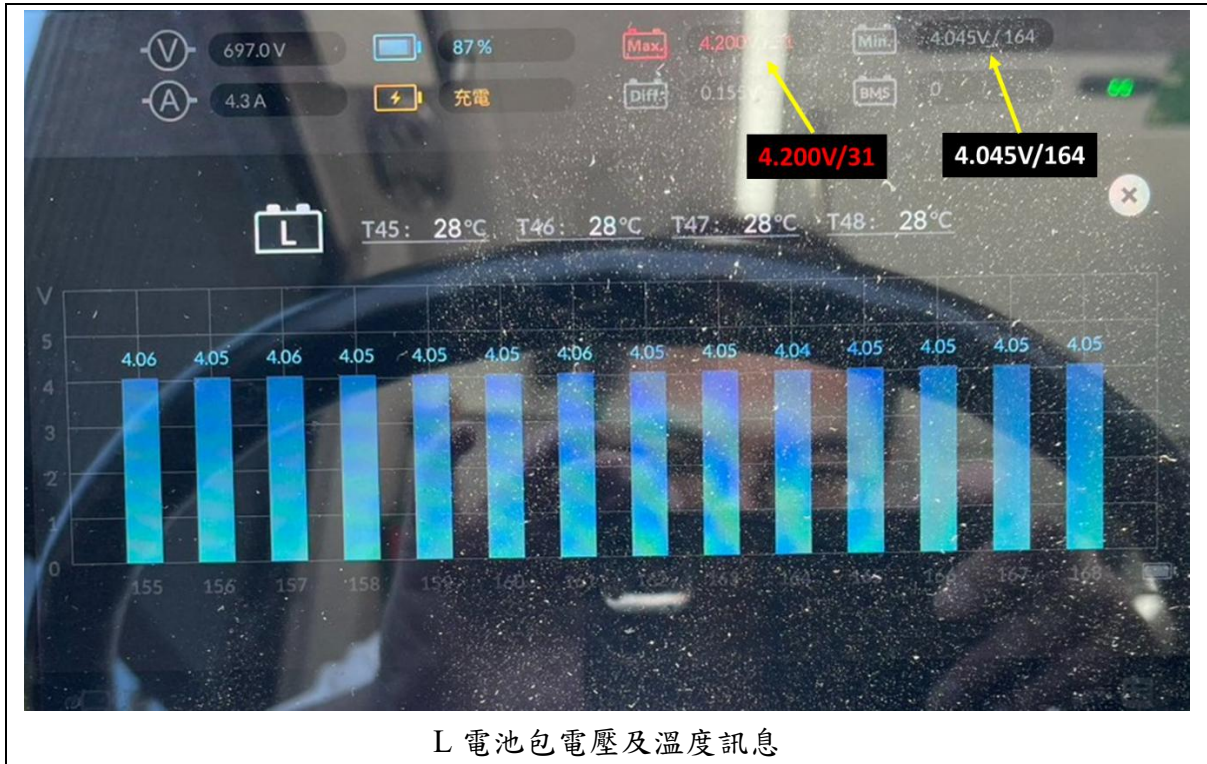
圖 1.6-1 事故前一日事故車輛 A、B、L 電池包電壓及溫度訊息

照片顯示 A 與 B 電池包的電芯模組電壓皆為 4.15 或 4.16 伏特，L 電池包僅為 4.05 或 4.06 伏特，單體電壓最高為第 31 號電芯模組（位於 C 電池包），電壓為 4.200 伏特，單體電壓最低為第 164 號電芯模組（位於 L 電池包），電壓為 4.045 伏特，兩者壓差為 0.155 伏特。依據訪談紀錄，華德維修技師說明依其經驗法則，當電芯模組電壓壓差達 0.1 伏特以上時，即不屬於合理範圍。

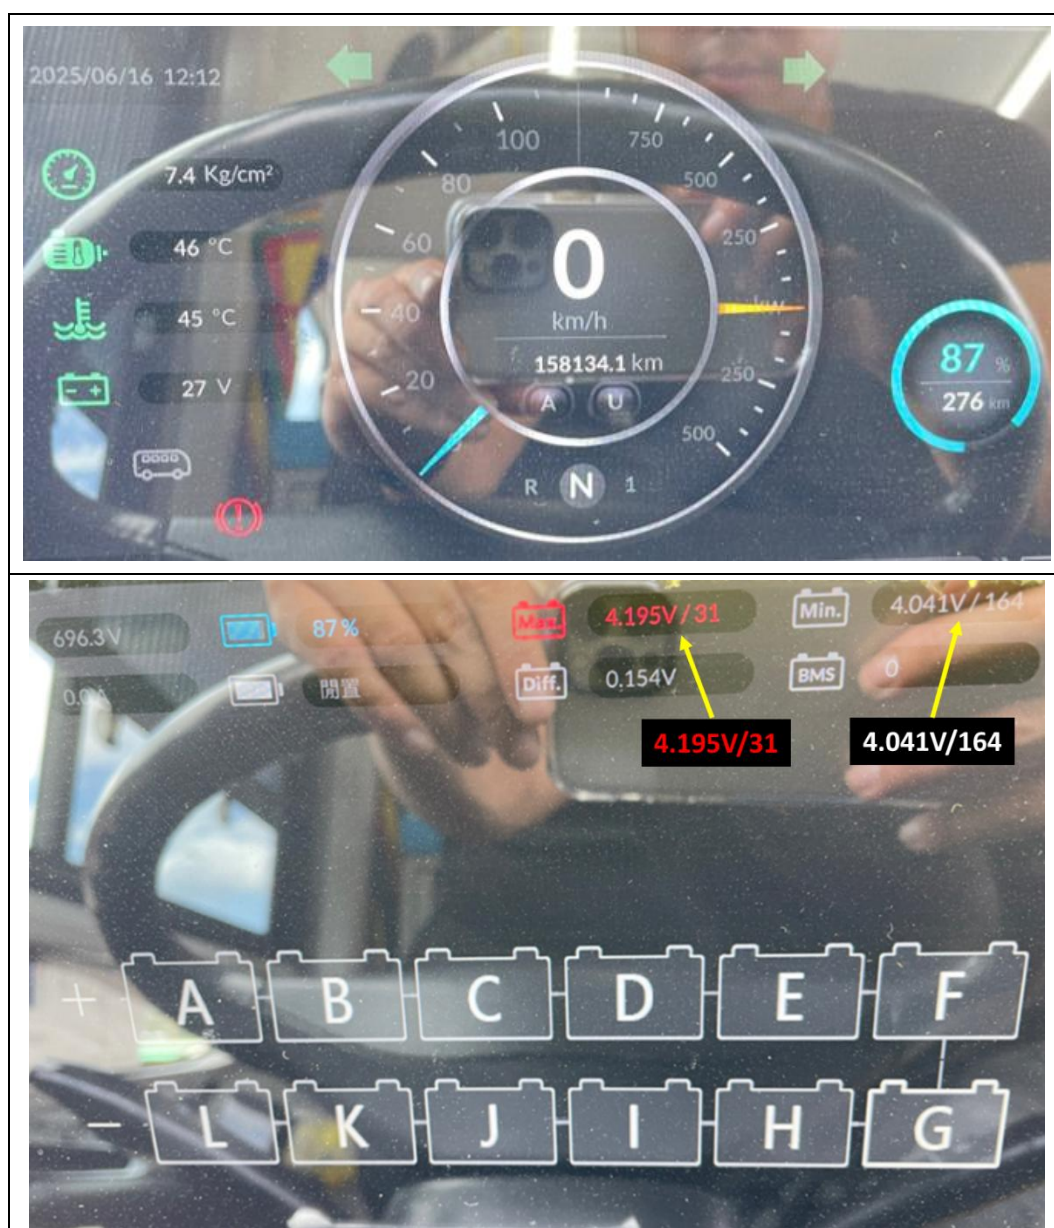
圖 1.6-2 事故當日華德維修技師於維修時拍攝之 HMI 畫面

期間華德維修技師進入事故車輛並拍攝 HMI 畫面（詳圖 1.6-2），照片顯示最高電壓 4.195 伏特、最低 4.041 伏特，最大壓差達 0.154 伏特，SOC 為 87%，再次確認 L 電池包異常須進行更換。

L 電池包更換程序於 1238 時完成，並使用專用檢測儀器檢查電芯模組電壓、溫度及繼電器狀態後，開啟 24 伏特低壓系統檢查接線，無異常後再開啟高壓系統。依據訪談紀錄，華德維修技師判斷電芯模組最高電壓約 4.2 伏特，接近滿電狀態，因此維修完成後並未進行充電程序，此時 SOC 顯示回升至 88%至 89%。更換完成後進行車輛前進與後退的動態測試，確認開啟車輛電源（又稱上電）功能及行駛正常。關於維修單上記載「更換後有充電」的情況，華德維修技師澄清為誤植，實際上因 L 電池包電芯模組電壓已達 4.2 伏特，故未進行充電作業。

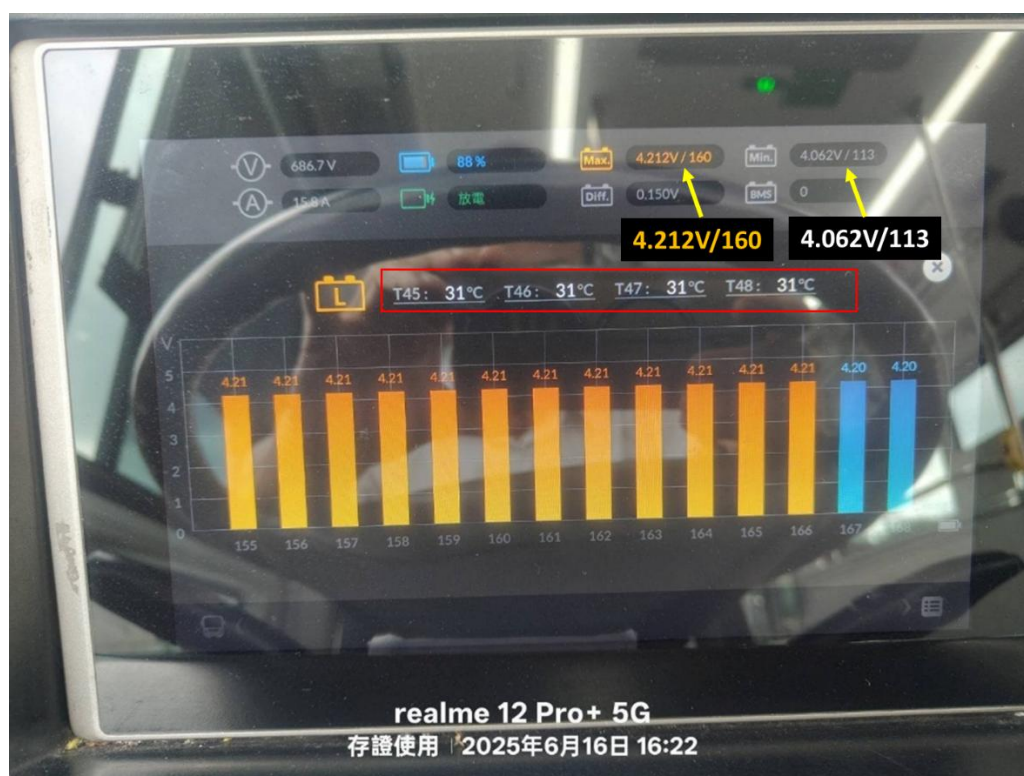
圖 1.9-7 L 電池包 HMI 訊息畫面

圖 1.9-7 顯示，L 電池包中共計有 12 個電芯模組電壓達 4.21 伏特、SOC 為 88%、單體最高電壓 4.212 伏特發生在第 160 個電芯模組、單體最低電壓 4.062 伏特發生在第 113 個電芯模組、最高及最低電壓差為 0.15 伏特、第 45 組至第 48 組溫度感測器溫度皆為攝氏 31 度。

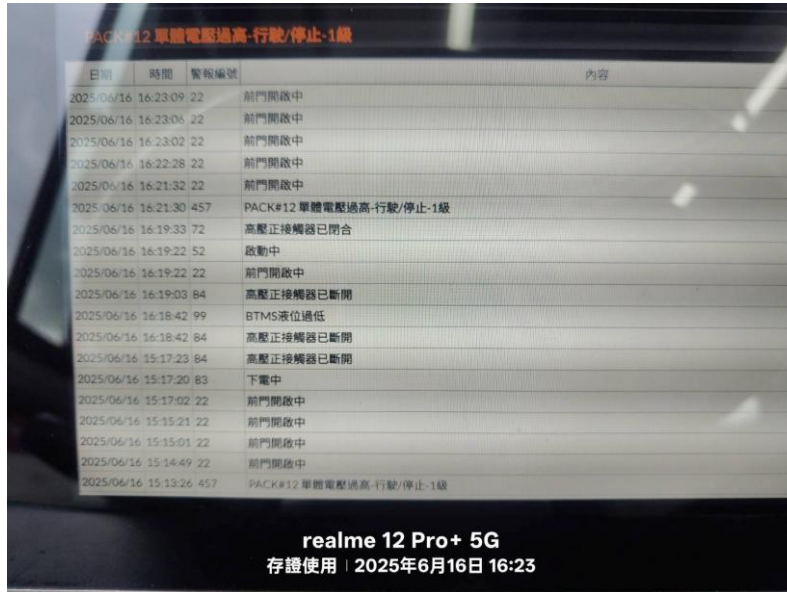
圖 1.9-8 HMI 告警訊息畫面

圖 1.9-8 顯示，1513:26 時、1621:30 時，曾出現「PACK#12 單體電壓過高-行駛/停止-1 級」告警訊息，1618:42 時，曾出現「BTMS 液位過低」告警訊息。

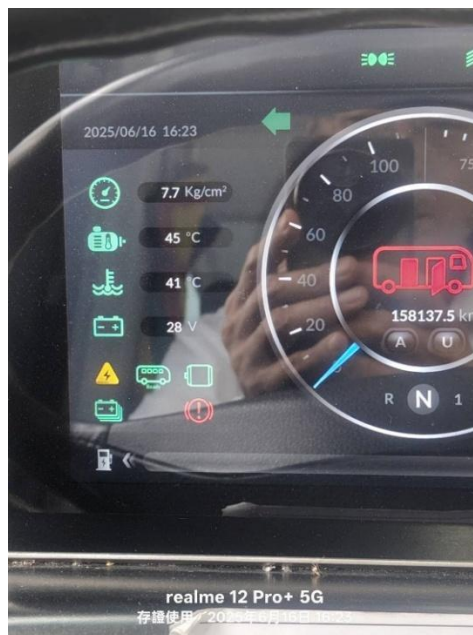
圖 1.9-9 HMI 「大電系統警告」黃燈

圖 1.9-9 顯示，1623 時，曾出現「大電系統警告」黃燈。

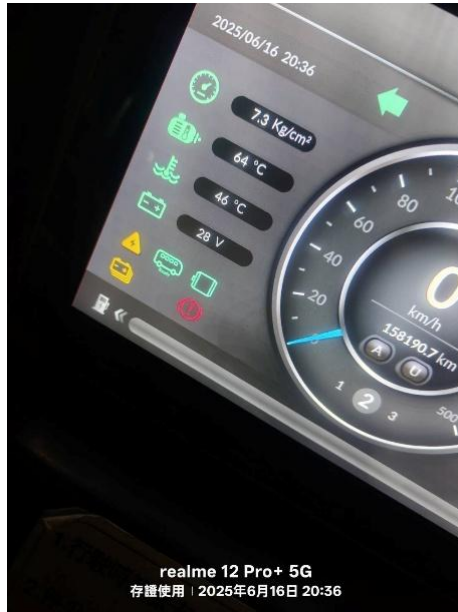
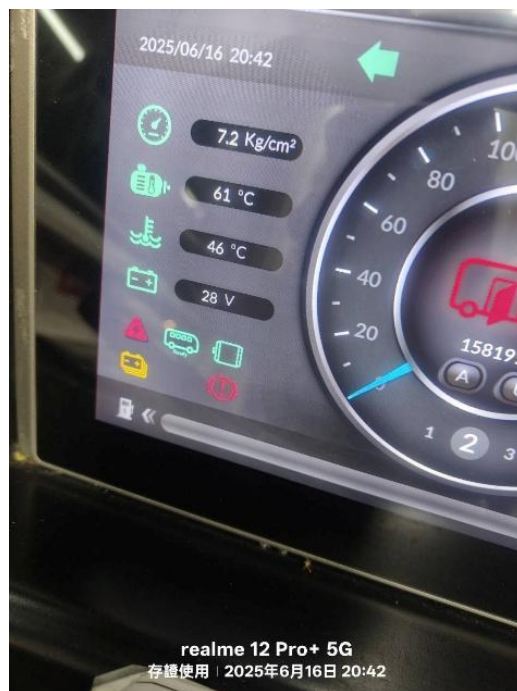
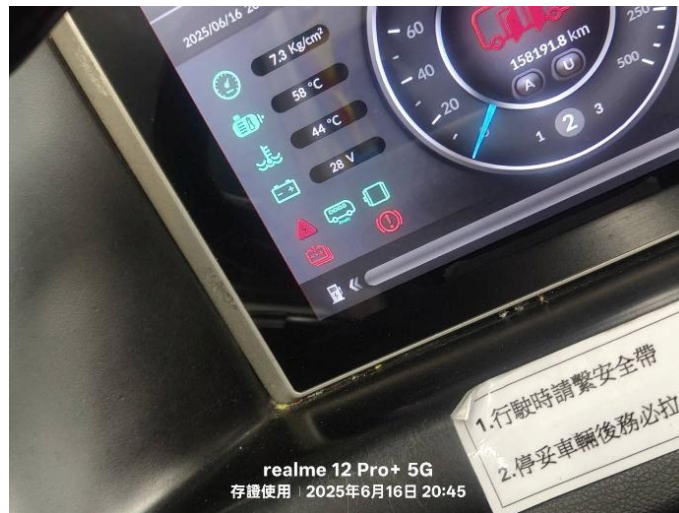
事故發生前，事故駕駛員曾拍攝 HMI 畫面，如圖 1.9-10 至圖 1.9-12，其中 2036 時顯示「大電系統警告」黃燈及「電池警告」黃燈，2042 時顯示「大電系統異常」紅燈及「電池警告」黃燈，2045 時顯示「大電系統異常」紅燈及「電池異常」紅燈。

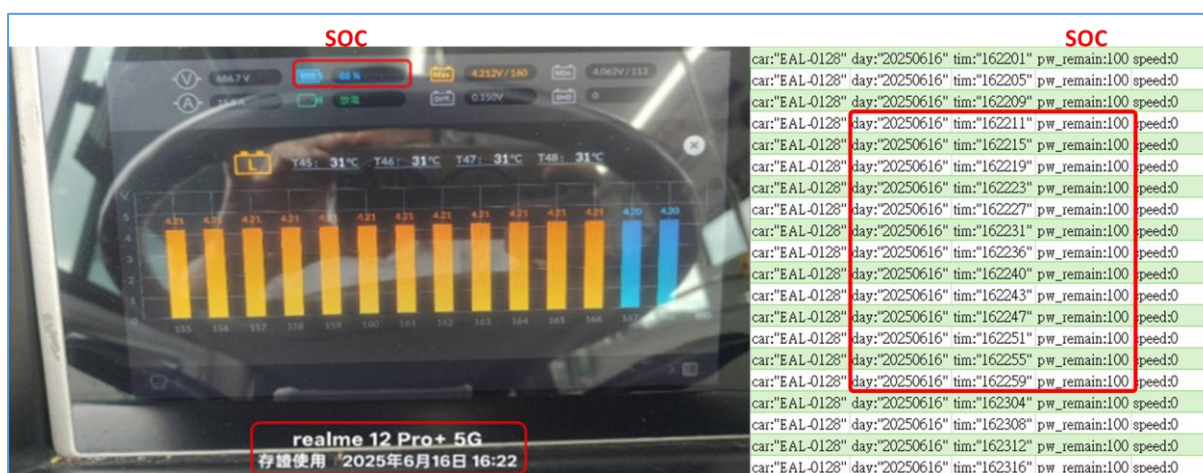
圖 1.9-13 圖左為 HMI 頁面，圖右為公路局管理平台之紀錄資料

專案調查小組在比對事故前由事故駕駛員所拍攝之 HMI 頁面之 SOC 資訊及公路局電動大客車營運數據監控管理平台中所紀錄 SOC 資訊時，發現二者數值並不相同：於事故當日 1622 時，HMI 頁面中所顯示之 SOC 為 88%，而公路局電動大客車營運數據監控管理平台之紀錄則為 100%，如圖 1.9-13 所示。

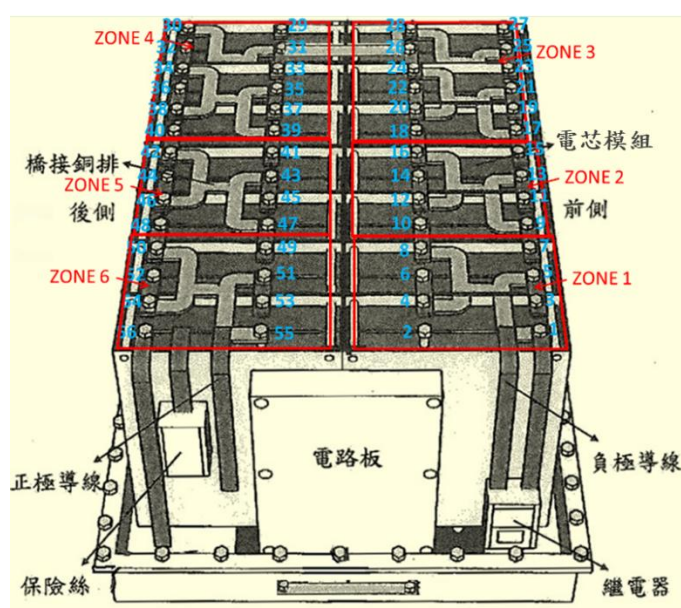
圖 1.13-2 電池包測試之螺桿編號與溫度分區

專案調查小組於民國 114 年 12 月 10 日會同華德及車王電至臺中梧棲廠區，使用與本次事故同一機型之未使用整新電池包³⁶進行拆解與測試，檢測結果螺桿扭力無異常，且目視檢查螺桿與電極導片間無縫隙，但於特定螺桿位置存在電阻值偏高現象(本次測試為螺桿 48-50 號之阻值)，並以 300 安培持續進行 5 分鐘放電測試，測試後出現局部溫升顯著高於其他區域之情形，圖 1.13-2 為電池包測試之螺桿編號與溫度分區示意圖。

鬆開電極導片後，並依改善之螺桿鎖固步驟，確保電極導片充分貼合，發現電阻值下降，溫升趨勢回復一致，顯示異常原因係源自於組裝後接觸阻抗問題。

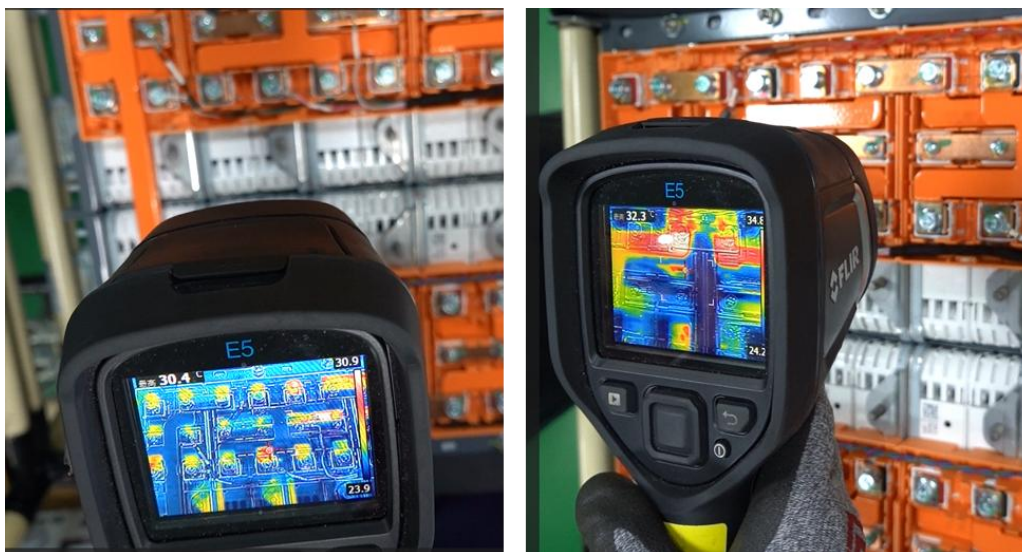
圖 1.13-3 Zone 1-4 溫度變化

圖 1.13-3 為 Zone 1-4 溫度變化，圖 1.13-3 左圖顯示測試前約攝氏 30 度，圖 1.13-3 右圖顯示放電後約攝氏 32 至 34 度。

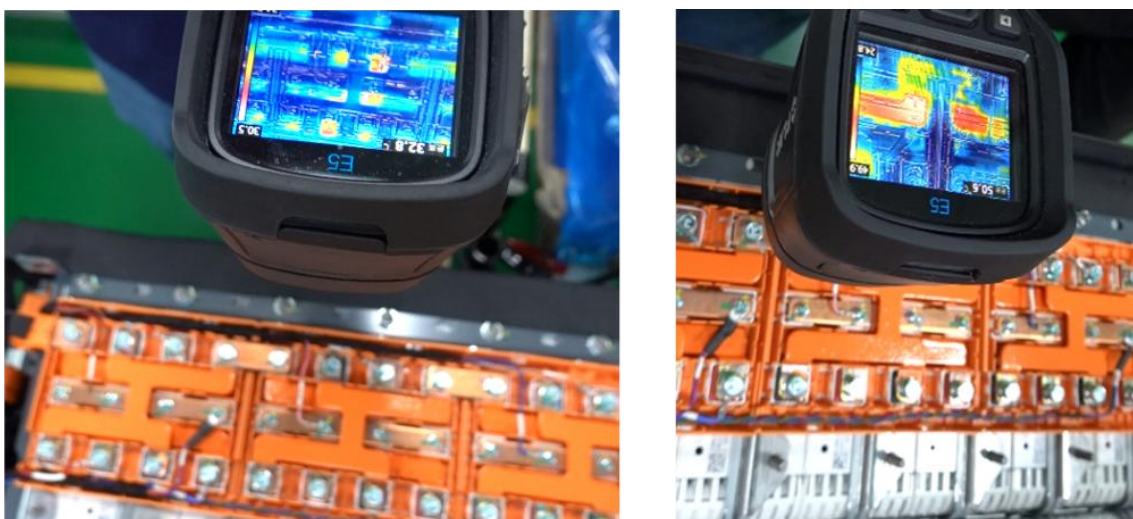
圖 1.13-4 Zone 5-6 溫度變化

圖 1.13-4 為 Zone 5-6 溫度變化，圖 1.13-4 左圖顯示測試前約攝氏 30 至 32 度，圖 1.13-4 右圖顯示放電後約攝氏 50 度。

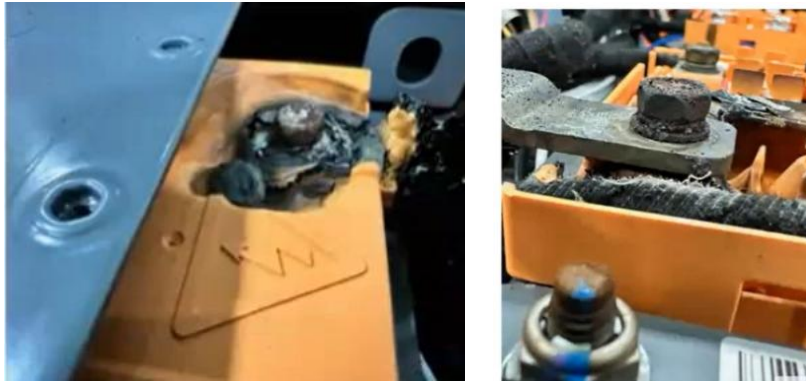
圖 1.15-1 EAL-0696 車輛 L 電池包發現電極導片上方保護蓋融化

經查，中鹿客運於民國 112 年 12 月 9 日執行車牌號碼 EAL-0696 之車輛首次試運行。後台數據顯示，車輛於 0642 時上電開始行駛，經短暫停止怠速後再於 0828 時繼續行駛，於 1200 時 L 電池包溫度升至攝氏 45 度，後於 1240 時溫度升至攝氏 50 度，觸發動力電池溫度過高警報，車輛自動限制輸出功率，此時電池組平均溫度攝氏 25 度；1315 時溫度升至攝氏 55 度，觸發動力電池溫度超高警報，車輛輸出功率限制降至 0%，駕駛員靠邊停車並進行斷電處置，此時電池組平均溫度攝氏 25.5 度。後經華德維修技師檢修發現車輛電池組之 L 電池包於第 155 號電芯模組於組裝時，使用之鎖固程序為在螺桿尚未貼合導片前直接以高扭力鎖固，可能使螺桿歪斜、咬牙、滑牙，或導片壓傷、變形，造成負極導片虛接，接觸阻抗異常、通電後溫度異常升高，融化電極導片上方保護蓋（如圖 1.15-1）。

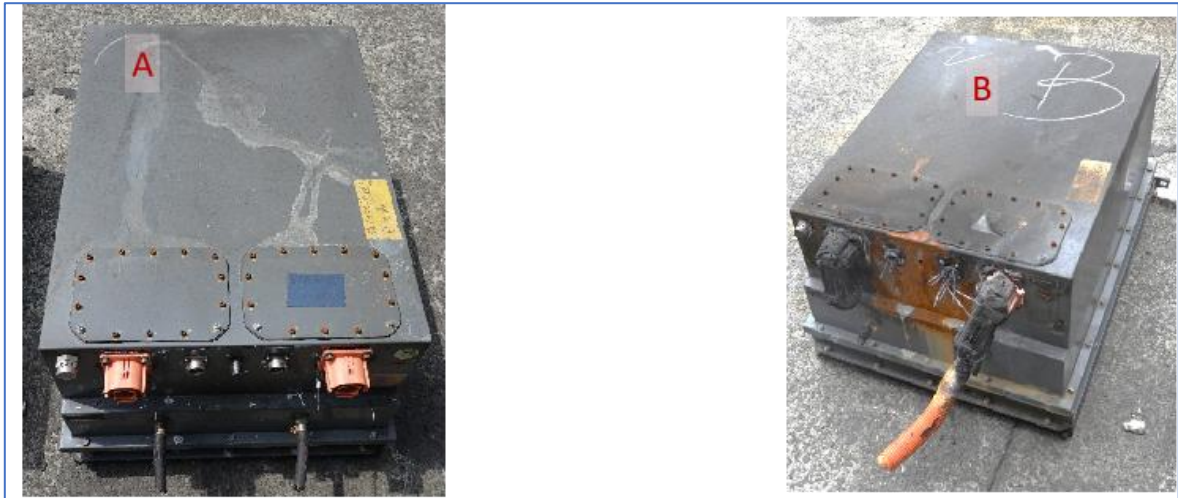
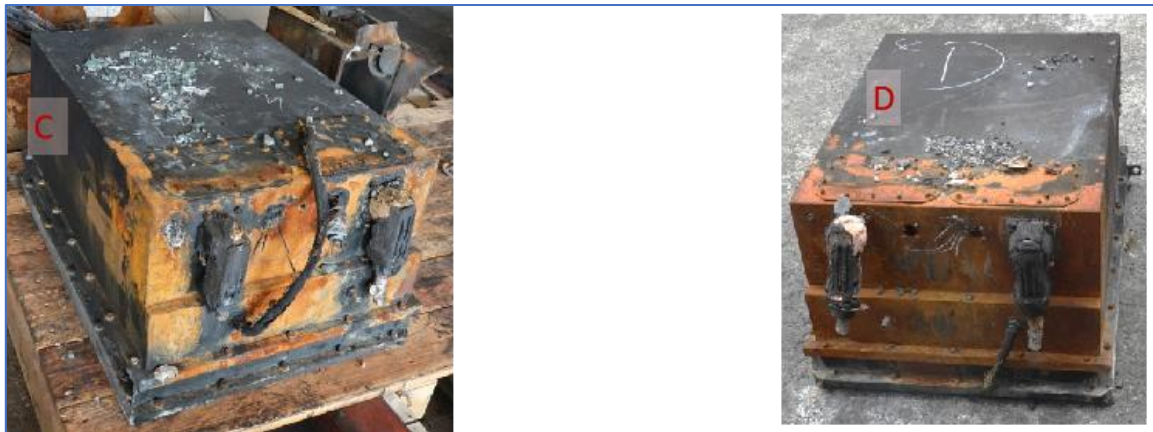
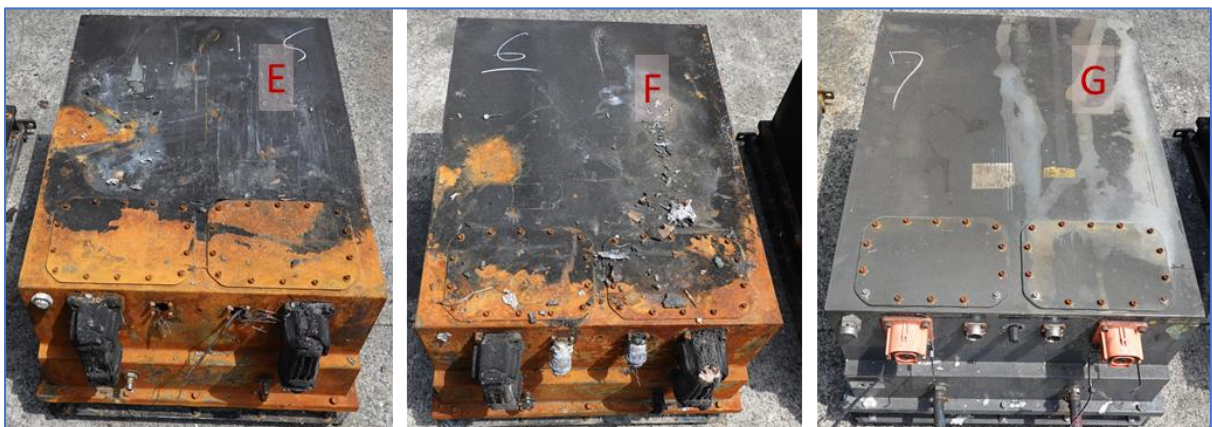
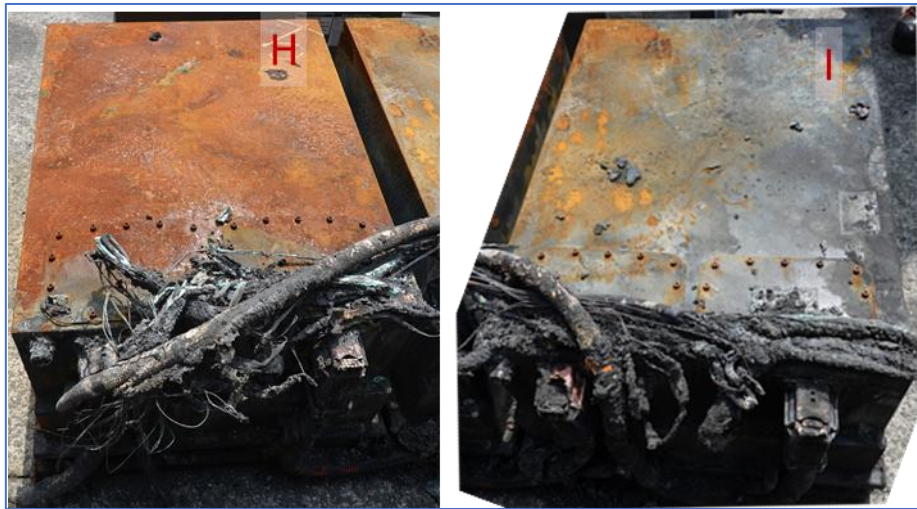
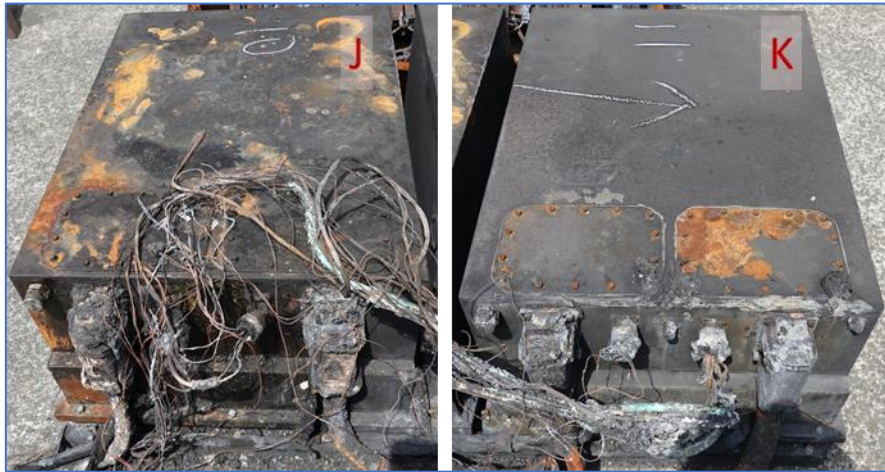
電池包	外殼狀態	正負極／接頭狀態	變形／燒損特徵
A	完整，無燒痕	正負極與接頭正常	無變形
B	受燒變色	接頭有燒痕	無明顯結構變形
C	受燒變色	接頭有燒痕	無明顯結構變形
D	受燒變色	接頭有燒痕	無明顯結構變形
E	受燒變色	接頭有燒痕	無明顯結構變形
F	受燒變色	接頭有燒痕	無明顯結構變形
G	完整，無燒痕	正負極與接頭正常	無變形
H	外殼燒痕明顯	接頭受燒	外殼局部膨脹

電池包	外殼狀態	正負極／接頭狀態	變形／燒損特徵
I	受燒變色	接頭有燒痕	無明顯結構變形
J	受燒變色	接頭有燒痕	無明顯結構變形
K	受燒變色	接頭有燒痕	無明顯結構變形
L	嚴重燒損	接頭燒熔、脫落	由內而外爆裂、膨脹變形
