國家運輸安全調查委員會

1141105 詠勝 2 號漁船於香港外海船員傷亡事故調查報告

調查報告編號：TTSB-MOR-26-05-001

發布日期：中華民國 115 年 5 月 5 日

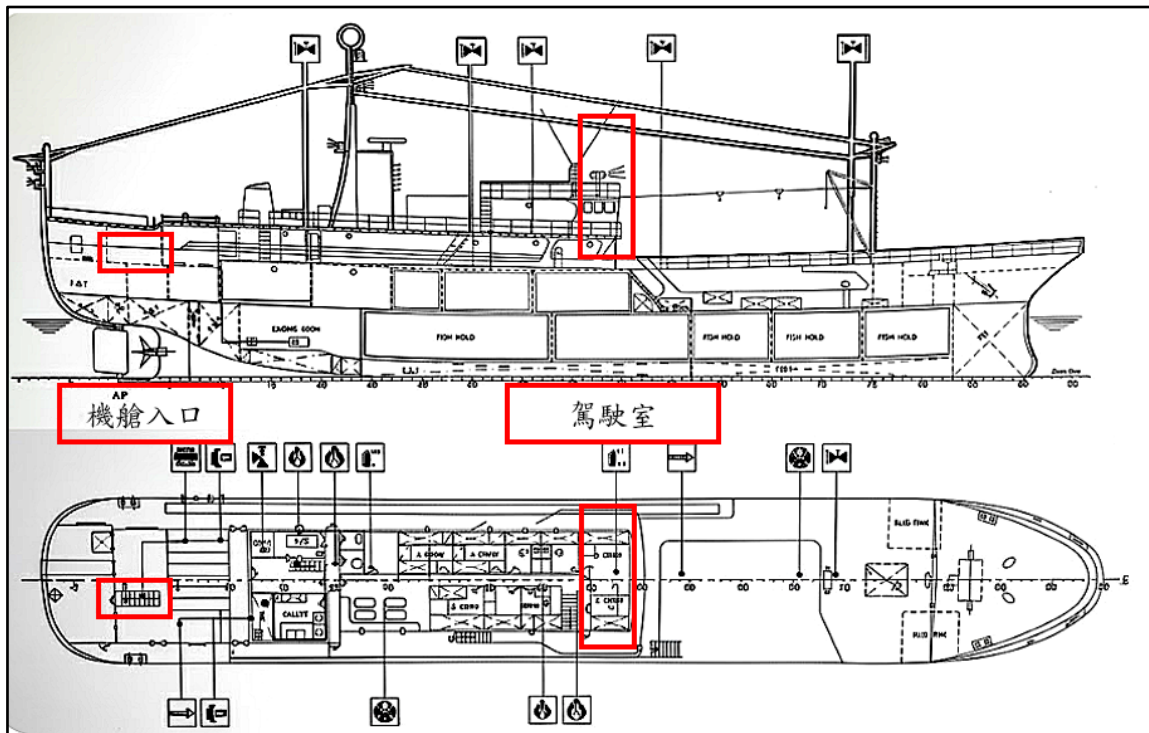
圖 3 「詠」船之駕駛室與機艙入口位置圖

依據本會調查小組現場勘查及「詠」船船長解說，機艙入口處甲板與下層甲板設有一具樓梯共 9 個階梯垂直落差約 2 公尺，階梯寬度約 0.7 公尺。配電盤位於第 8 個階梯上方約 1.8 公尺處。

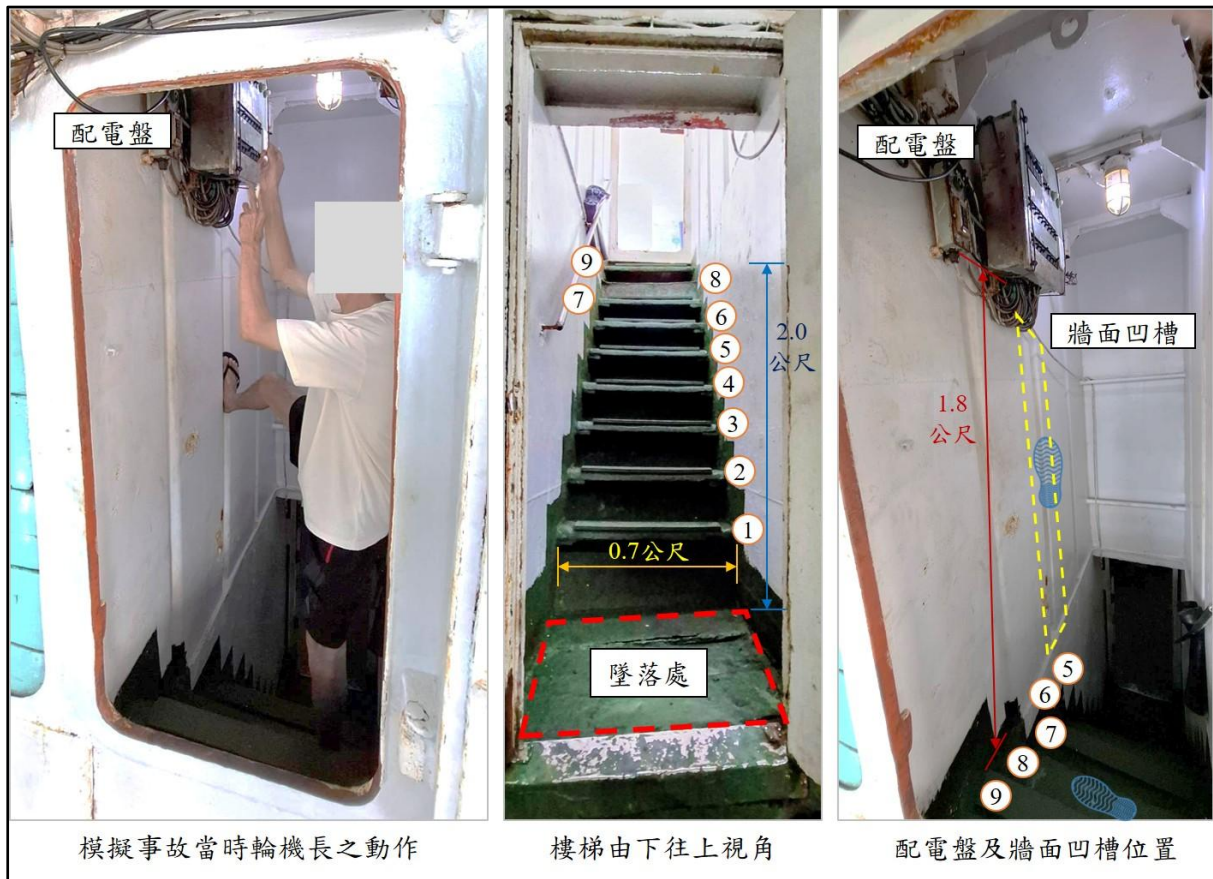
圖 4 「詠」船船長模擬事故發生經過之示意圖

輪機長作業時左腳踩於第 8 個階梯，右腳踩於牆面之條型金屬凹槽處（第 5 個階梯上方約 0.8 公尺，該凹槽寬度約 10 至 12 公分，深度約 2 公分），「詠」船船長模擬事故時輪機長作業時之姿勢，詳圖 4。

受訪者表示,事後詢問與A船員有關事故經過,A船員回答:「與輪機長一起工作,大俾當時在樓梯上維修配電盤,右腳踏著牆壁凹槽,左腳站在第8個階梯(詳圖4),突然跌下樓梯撞到頭,並且昏迷。」於是A船員就近找B船員去通知受訪者,A船員即坐在地上抱著輪機長並呼叫他。

兩人到達機艙樓梯入口後，因為該配電盤位於樓梯的牆上。因為配電盤的門軸損壞，維修結束後，輪機長要求受訪者協助扶著配電盤門板，輪機長則舉起雙手以尼龍繩固定。當時輪機長左腳踩在第 8 階樓梯，右腳踏在艙壁垂直凹槽以固定身體，舉高雙手維修配電盤。此期間，受訪者站立在輪機長左側約一個身體寬度的第 9 階樓梯。作業時未目視輪機長具體的維修過程，輪機長突然失去平衡並向右側下方墜落至樓梯最下方。

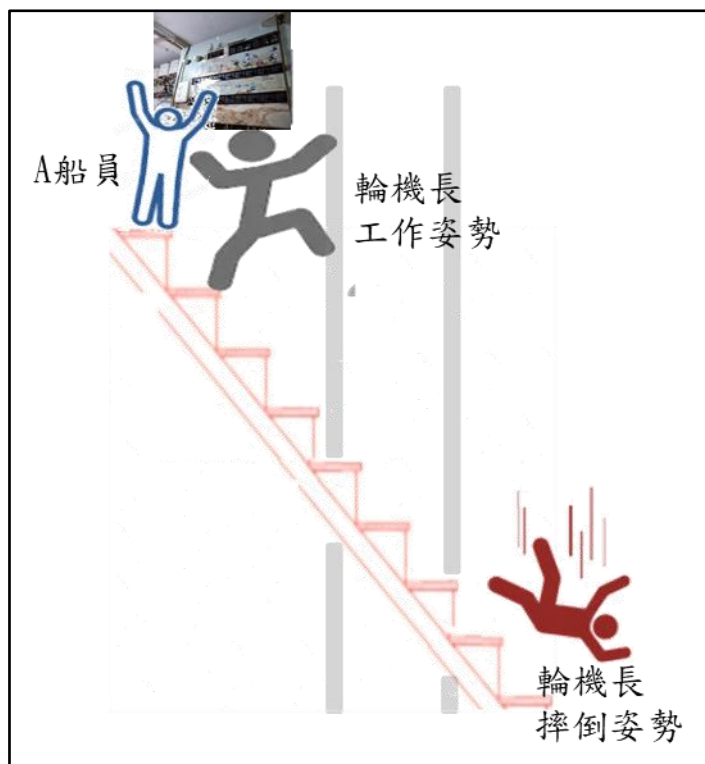
圖 5 輪機長工作姿勢與樓梯踏面示意圖

114 年 11 月 5 日約 0010 至 0020 期間，「詠」船輪機長於船尾機艙入口樓梯間進行配電盤維修作業發生墜落事故，經檢視配電盤與該樓梯間（如 1.8 節）之空間配置，不易架設梯架或工作平台。該配電盤設置於船尾機艙入口樓梯上方牆面，距離第 8 階樓梯踏面垂直高度約 1.8 公尺。以輪機長之身高（163 公分）不易進行配電盤之維修作業，且站立處樓梯踏面至樓梯底部高度差約 1.8 公尺，存在墜落風險。

「詠」船輪機長身高 163 公分，配電盤離第 8 階樓梯踏面高度約 1.8 公尺，輪機長維修配電盤時需抬高手臂，為保持身體平衡，且侷限於階梯踏面，其左腳站於第 8 階踏面，右腳則踩於牆面條型金屬凹槽（踩踏處離第 5 階踏面上方約 0.8 公尺）。依與其一起作業之 A 船員訪談紀錄，輪機長在作業時，突然失去平衡，向右墜落至樓梯下方（詳圖 5）。經檢視輪機長右腳所踩踏之條型金屬凹槽處，其表面係圓弧狀，腳踩於其表面滑動可能性高，因此輪機長在作業期間，其右腳與牆面凹槽間之支撐可能先失效，單（左）腳無法維持平衡，便向右側墜落至梯間底部平台，過程中其頭部碰撞樓梯，並有少量出血。事故發生後，經現場急救並後送到醫院搶救，仍宣告死亡。

綜上，「詠」船輪機長未進行維修作業風險評估，即於具墜落風險之樓梯間執行配電盤維修，且未設置防墜落防護設施，作業時以一腳踩踏樓梯踏面、另一腳踩於牆面凹槽之不穩定姿勢施工，過程中右腳於牆面凹槽滑動失去支撐，致墜落至樓梯底部。墜落過程中疑似頭部碰撞樓梯，造成頭部出血並陷入昏迷，經現場急救後送醫院搶救，仍因傷重不治。

1. 強化船隊人員維修作業程序並加強安全宣導，確保船員於進行設備維修時能提供必要之防墜落防護設施，以確保船員人身安全⁸。(TTSB-MSR-26-05-001)
