國家運輸安全調查委員會

1140519 裕有漁船於南印度洋作業時人員失蹤事故 調查報告

調查報告編號：TTSB-MOR-26-05-002

發布日期：中華民國 115 年 5 月 7 日

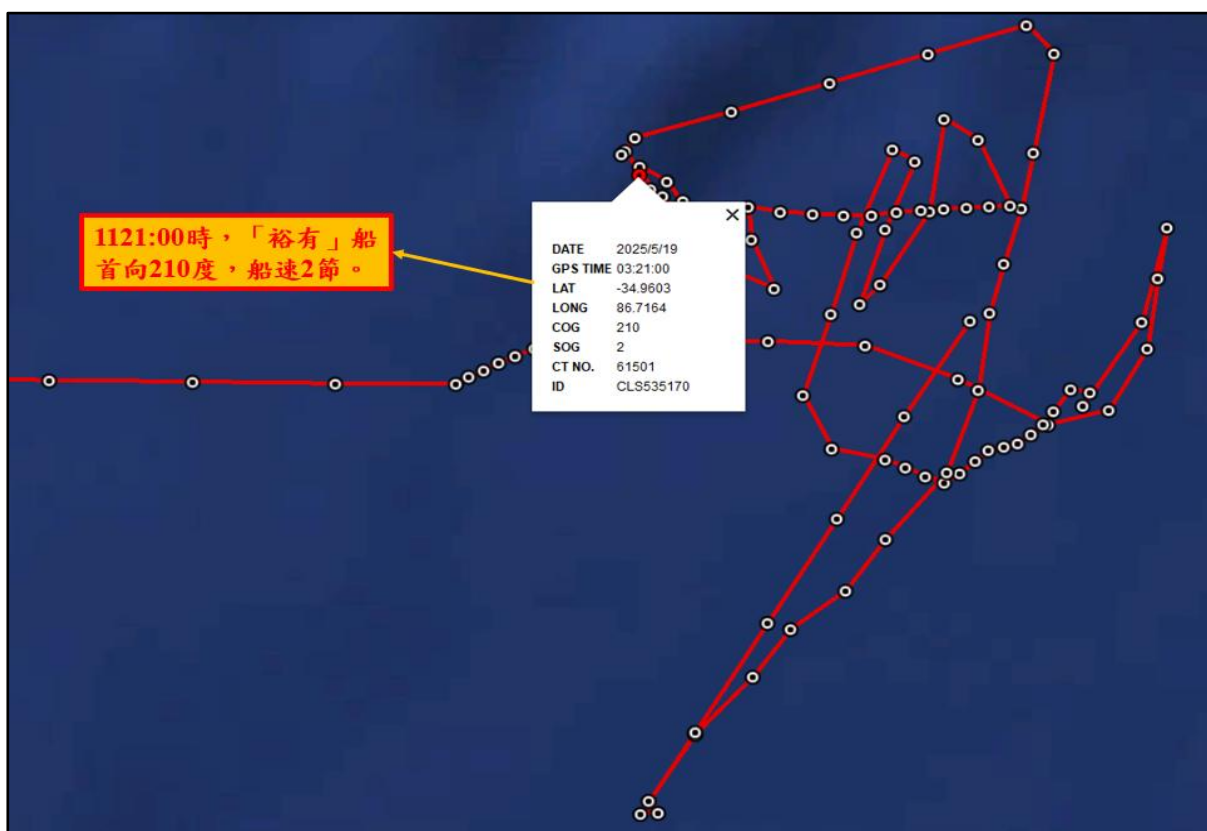
圖 1.1-3 「裕有」搜尋航跡圖及事故時的船舶動態（VMS 航跡紀錄）

依據 1.9.1 節船長訪談紀錄與 1.5 節天氣及海象資料，「裕有」於事故當時是停俾、前後吃水各為 1.5 公尺及 1.8 公尺之狀態；海象情況為風力 5 級，浪高約 2 公尺，稍大湧浪，海流強勁，天氣晴，能見度良好。另，依據船員訪談、CCTV 影像紀錄（詳圖 1.6-9 至圖 1.6-15，水下工作船員、浮球及救生圈與「裕有」相對距離的改變），及 VMS 航跡紀錄（詳圖 1.1-3，約於 1121:00 時，「裕有」航向 210 度，船速 2 節），可以判斷當時風流大約是由船尾往船首的方向流動，雖然「裕有」當時已經停俾，但是因風流影響，「裕有」仍以約 2 節速度前進，所以當水下工作船員由右舷船尾下水後，該員與安全繩及空氣管快速往船尾方向移動，加上當時湧浪約 2 公尺與船尾吃水接近，船體受湧浪的影響上下起伏，因此水下工作船員下水後與船體之間的運動相對不穩定，可能造成安全繩及空氣管與船舶螺旋槳纏繞，當水下工作船員下水後約 5 分鐘，確保安全的船員拉動安全繩時發現已斷裂，亦無法拉動空氣管。

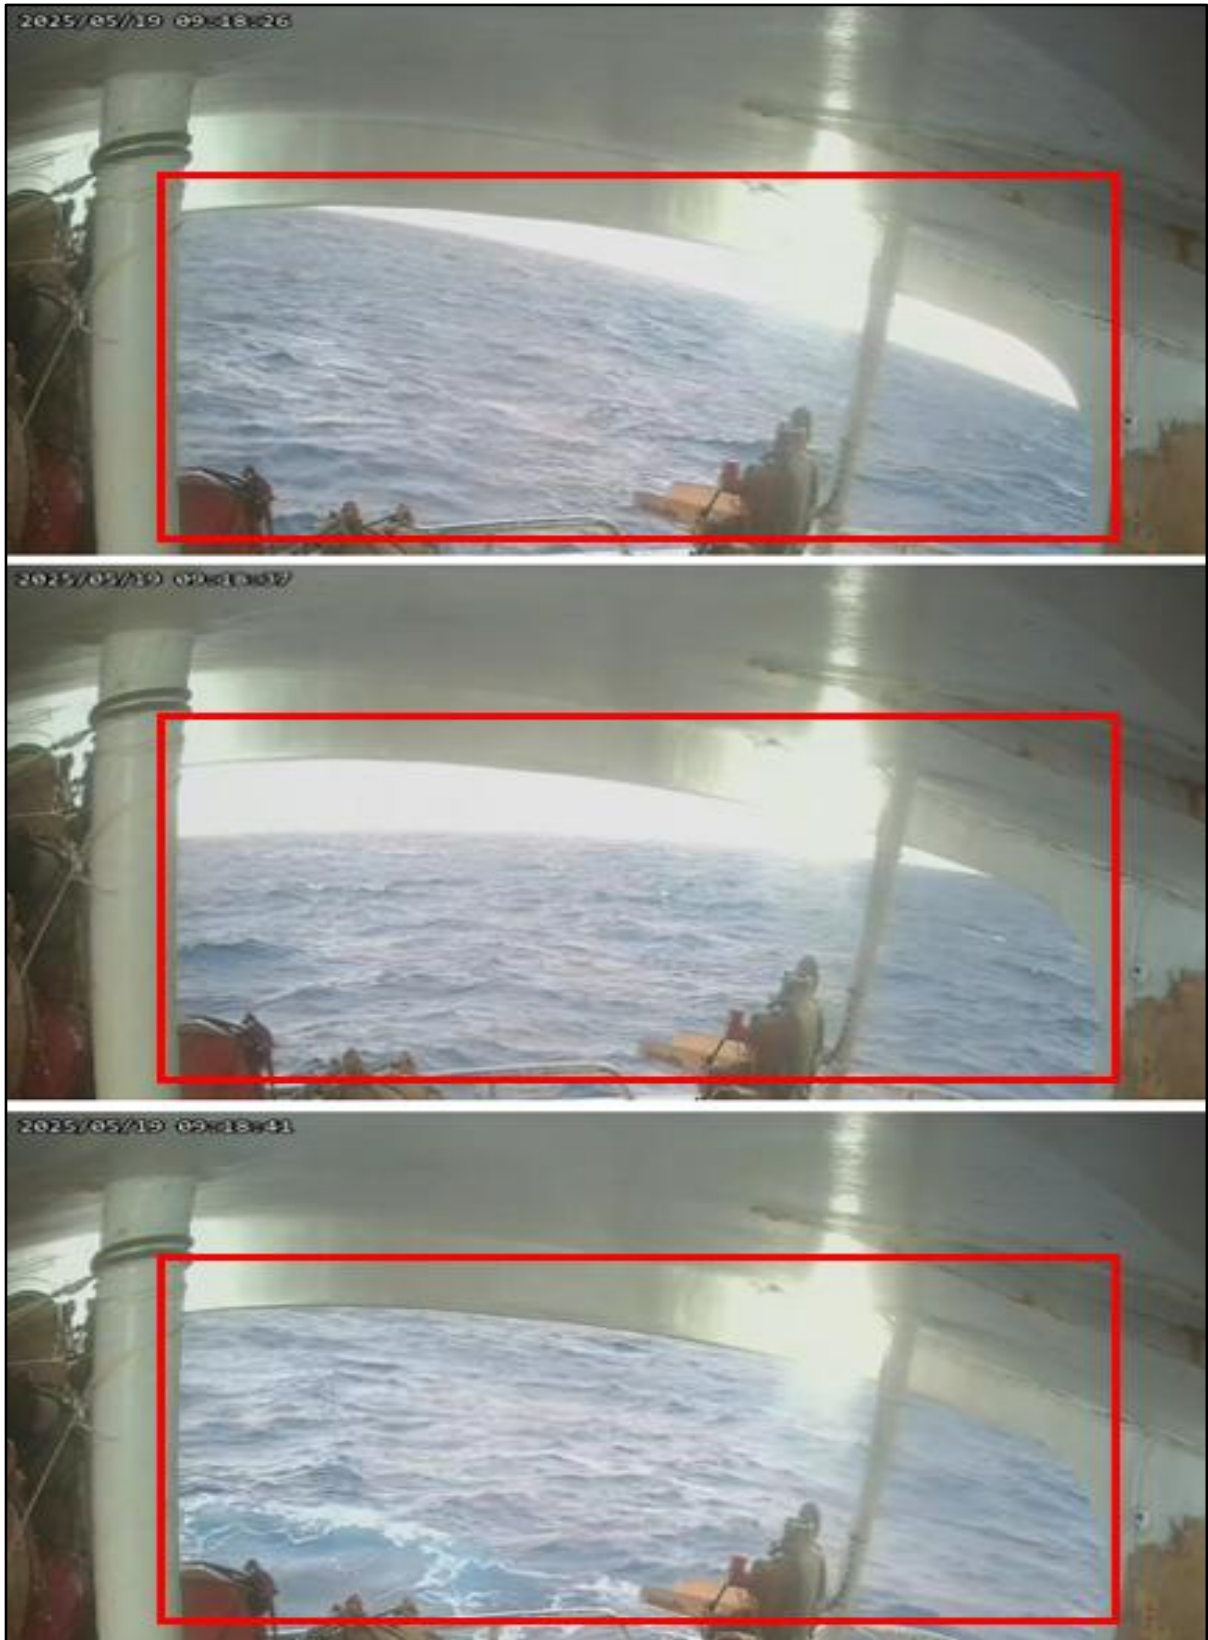
依據 VMS、船員與觀察員訪談紀錄、事故當時的閉路電視（Closed-Circuit Television, CCTV）影像如圖 1.5-1 及圖 1.5-2，估計事故當時海象情況為風力 5 級，浪高約 2 公尺，稍大湧浪，海流強勁，天氣晴，能見度良好。

圖 1.5-1 「裕有」事故當時的海況及船體起伏影像變化-1
(船尾 CCTV，1118:26 至 1118:41)

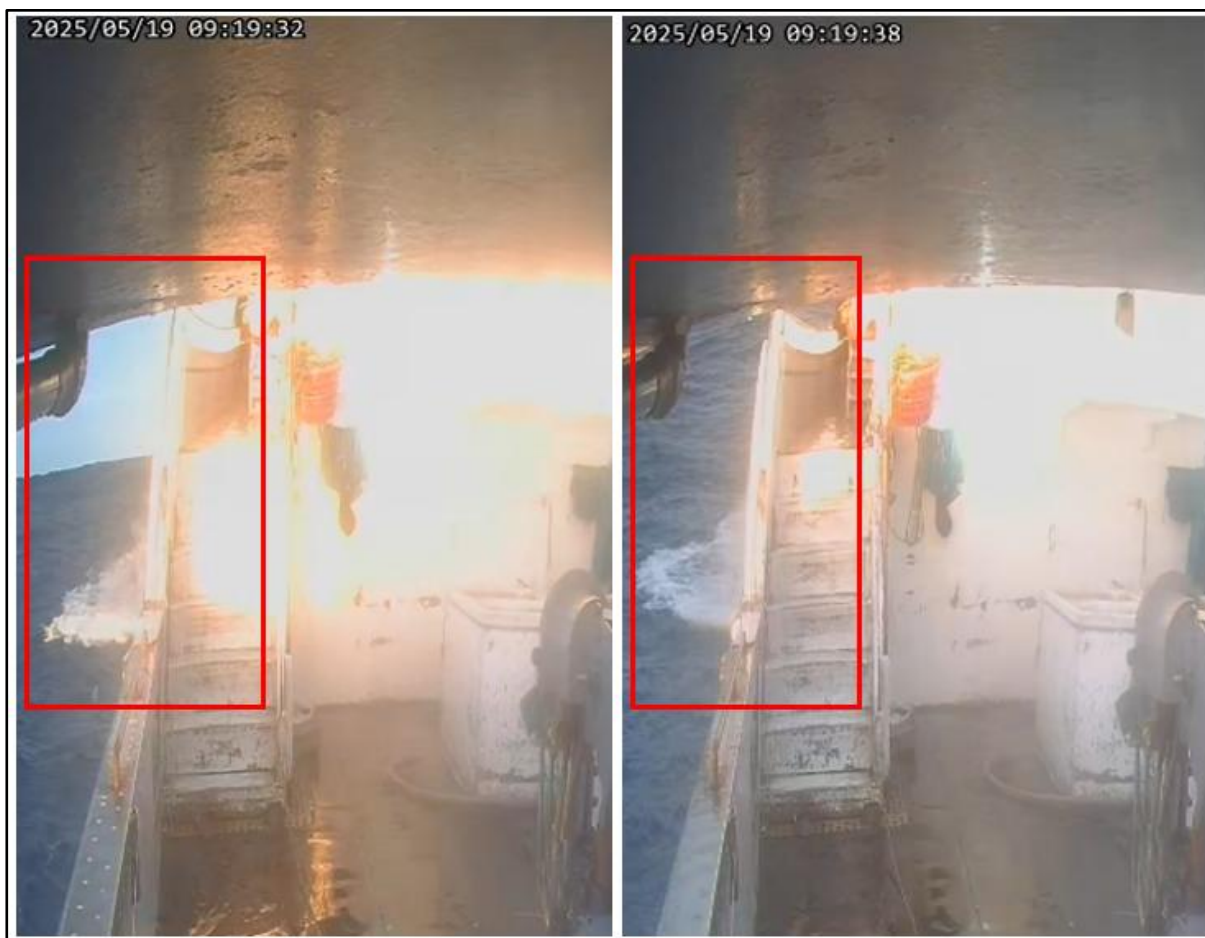
圖 1.5-2 「裕有」事故當時的海況及船體起伏影像變化-2
(右船中往船尾方向拍攝之 CCTV，1119:32 至 1119:38)

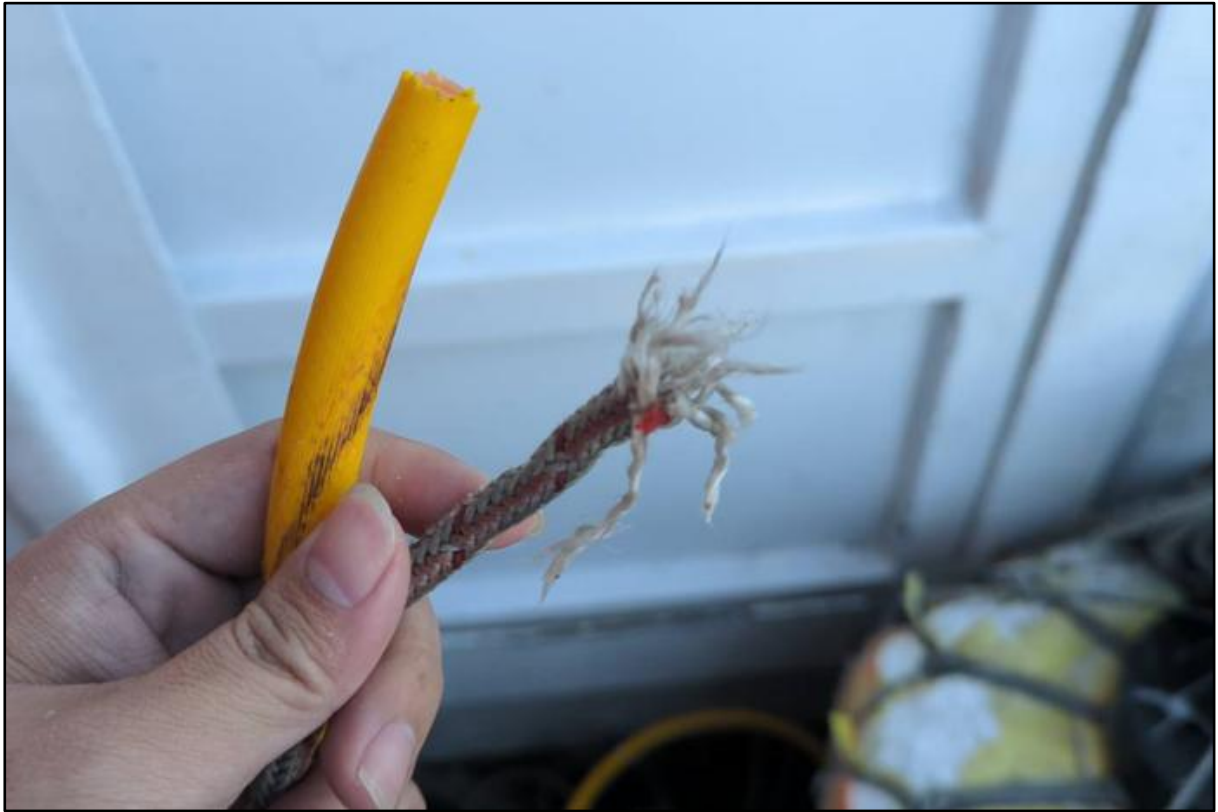
船方收回的安全繩及空氣管斷面如圖 1.6-2，觀察員攜帶回臺之證物如圖 1.6-3，安全繩為直徑約 8 mm 的編織繩，空氣管的外徑約 12 mm 的高壓空氣管。

圖 1.6-2 「裕有」收回的安全繩及空氣管斷面（漁業署提供）

推測水下工作船員可能於行動受限且供氣受影響之情況下，為求自救而使用刀具割斷安全繩，脫離與船舶之連結以浮出海面呼吸。（詳 1.6.1、1.6.2 及 1.9 節）

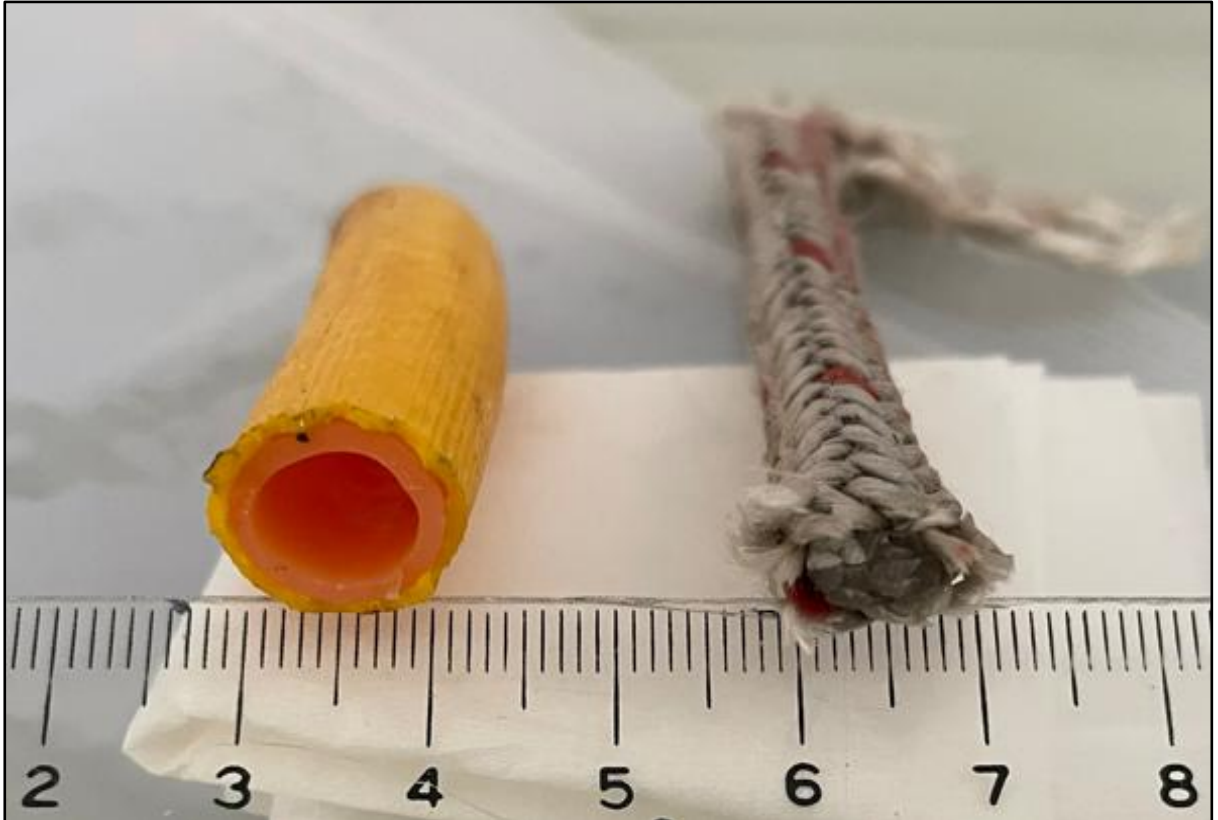
圖 1.6-3 事故當時的安全繩及空氣管之外徑示意圖（漁業署提供）

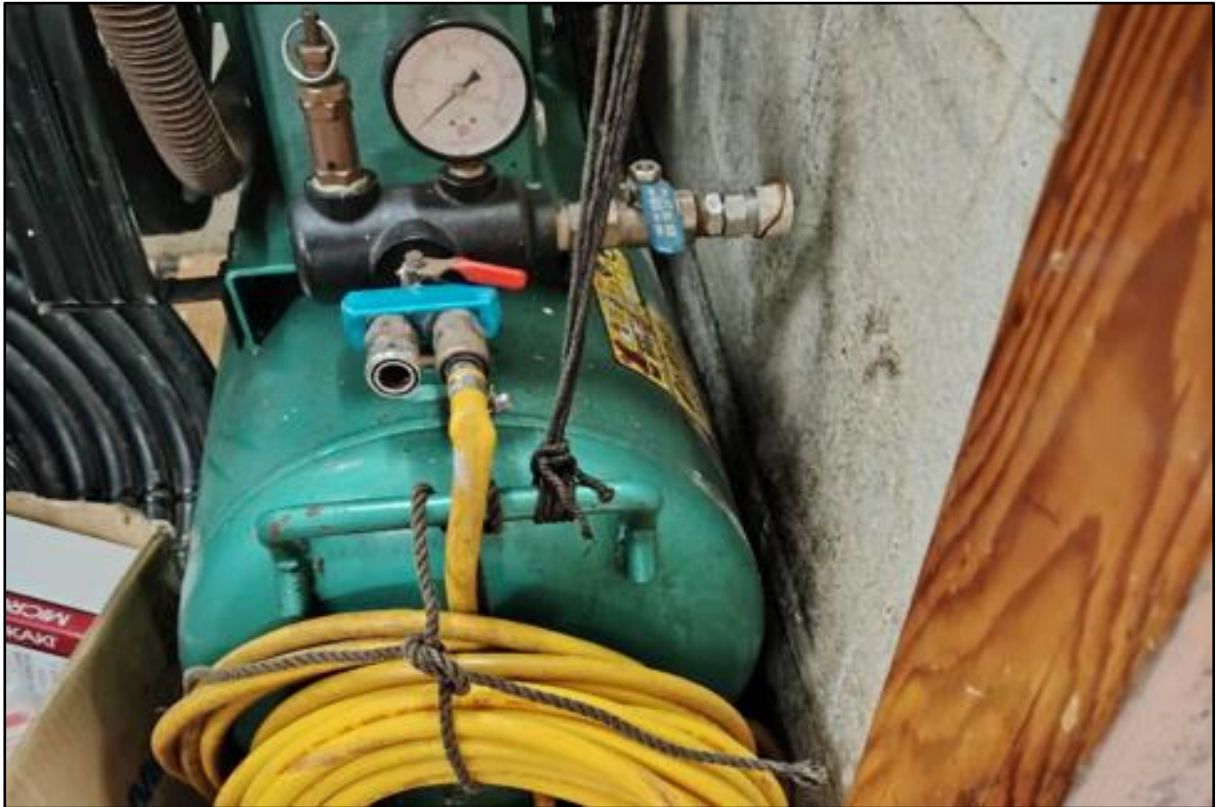
事故當時供應空氣至面罩的空氣壓縮機及空氣管照片如圖 1.6-4，並無空氣調壓閥等其他設備。另，因「裕有」船上只配備 1 組供氣面罩，而當時水下工作所使用的供氣面罩已遺失，船東遂提供其他友船所使用之相同類型的供氣面罩照片如圖 1.6-5。

圖 1.6-4 「裕有」供氣至面罩的空氣壓縮機及空氣管（船東提供）

水下工作船員下水作業係穿著自己的長袖衣物，將剪刀、鏟刀、鋸子等工具及安全繩綁在身上，安全繩另一端則繫在船上另一名船員身上，配戴不含減壓閥及過濾器的空氣管式的供氣面罩就下水工作。以上顯示「裕有」未配置必要之呼吸用具及潛水設備供水下工作船員使用，也缺乏緊急救生設備（例如 PLB、MSLD 或是無線電浮標⁹等定位裝置）。

1. 遵守職業安全衛生設施規則第 286-1 條規定，針對所屬漁船執行水下清除絞網或絞繩作業時，提供船員必要之呼吸用具、潛水、緊急救生及連絡通訊等設備¹¹。（TTSB-MSR-26-05-004）
2. 制定船員執行水下清除絞網或絞繩作業之程序及裝備檢查表，並落實船員作業前檢查機制，以確保水下作業安全¹²。（TTSB-MSR-26-05-005）

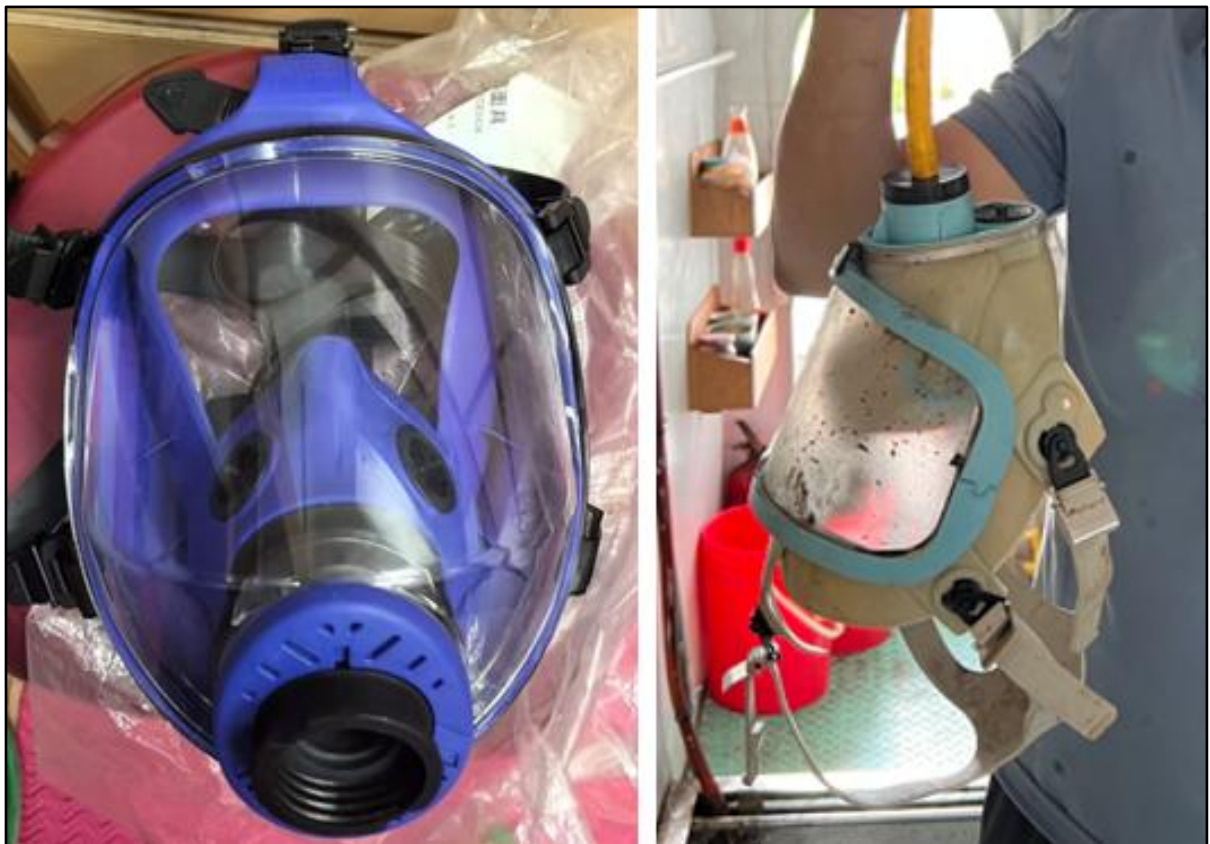
圖 1.6-5 「裕有」事故當時使用相同類型之供氣面罩（船東提供）

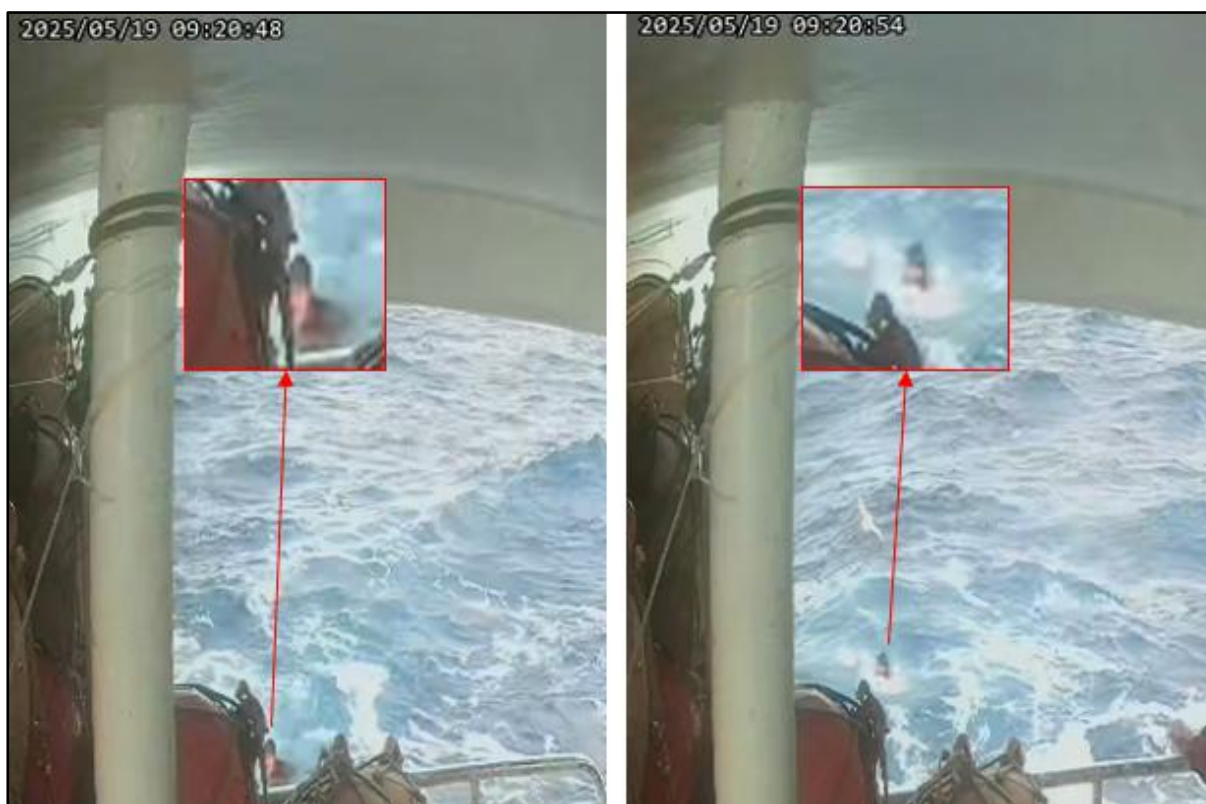
圖 1.6-9 船員發現水下工作船員浮出海面 (1120:48 時及 1120:54 時)

水下工作船員割斷安全繩及上浮至海面之後，因「裕有」仍因風流影響而快速移動，導致「裕有」逐漸遠離該員，雖然船長及船員快速拋下 4 顆帶繩的浮球，然因船舶持續約以 2 節速度往前移動，浮球很快就被「裕有」拖行，最後，船員丟下 1 個救生圈，依照 CCTV 的紀錄估算，救生圈位置距離該員應超過 80 公尺（詳圖 1.6-9 及圖 1.6-13，係依照 CCTV 紀錄的時間差約 78 秒與 2 節船速推算）。（詳 1.9.5 節）

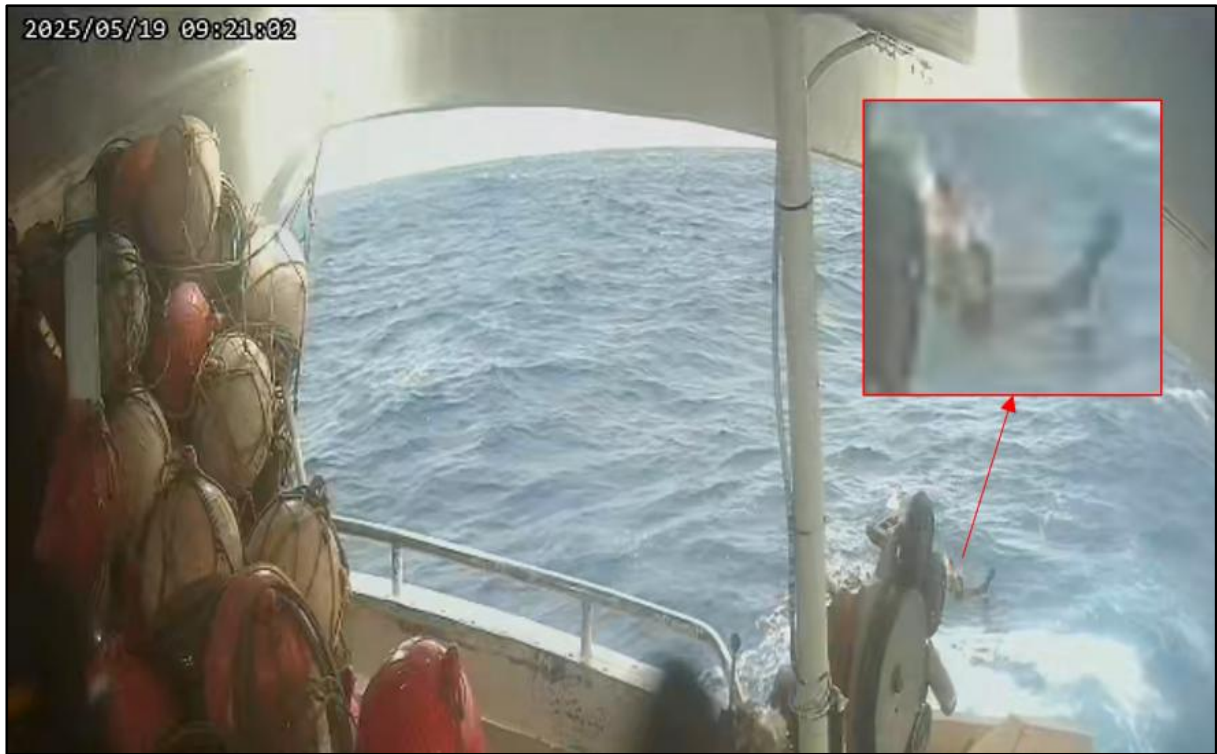
圖 1.6-10 水下工作船員尚有意識及揮動手臂（1121:02 時）

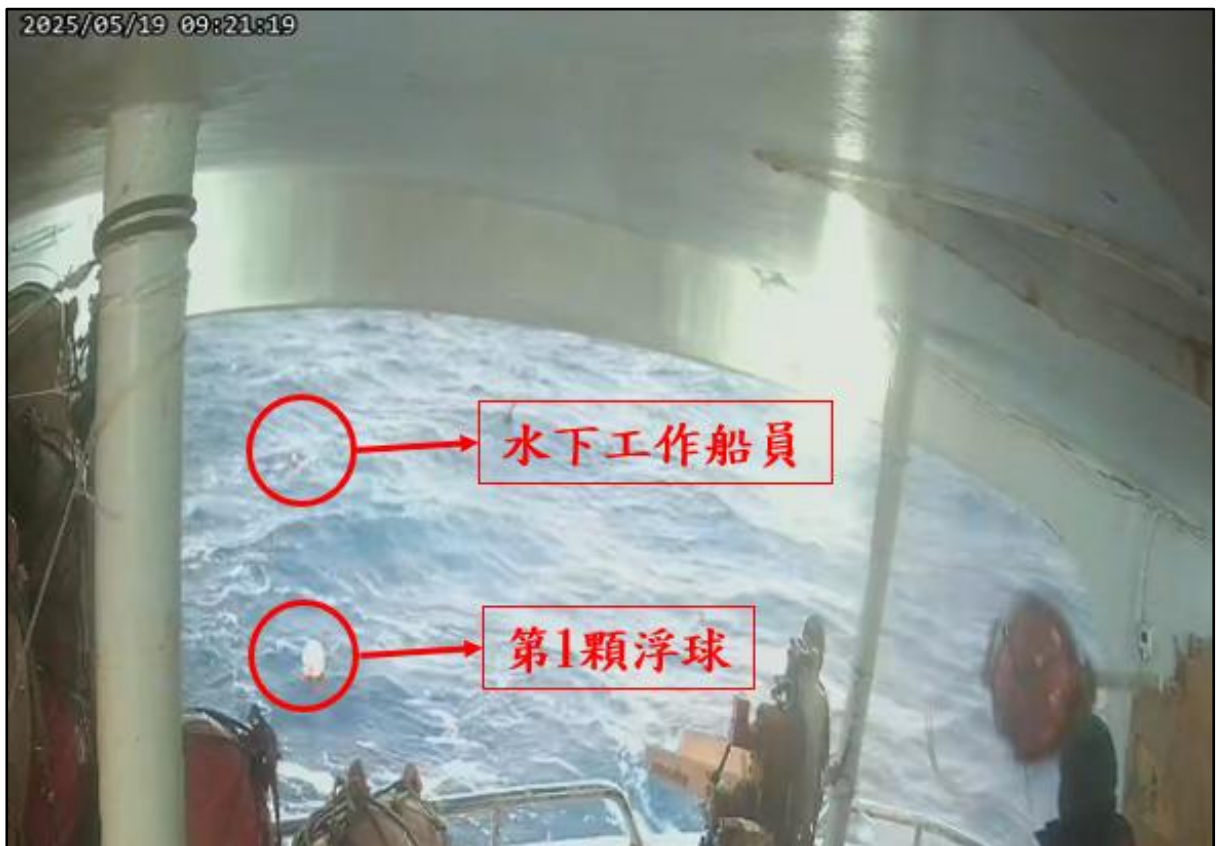
圖 1.6-11 水下工作船員與第 1 顆浮球的距離（1121:19 時）

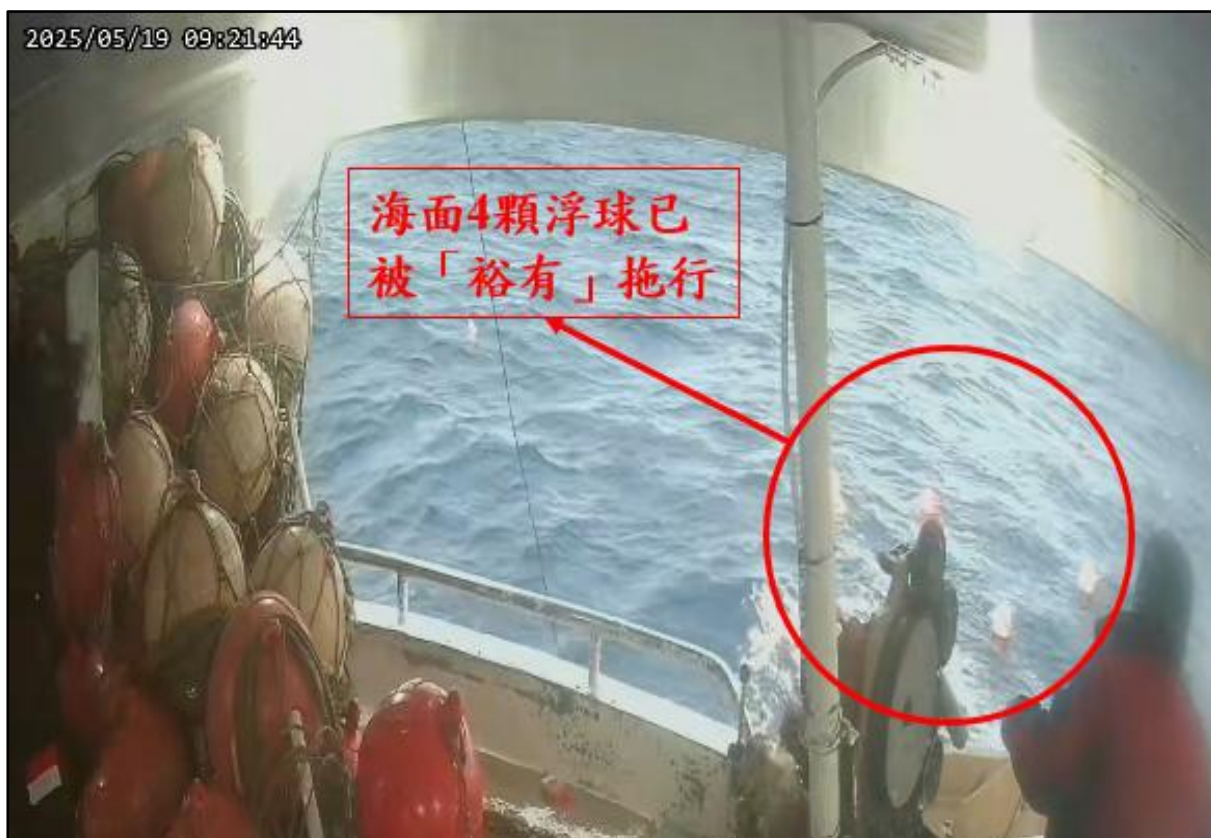
圖 1.6-12 海面的浮球已被「裕有」拖行（1121:44 時）

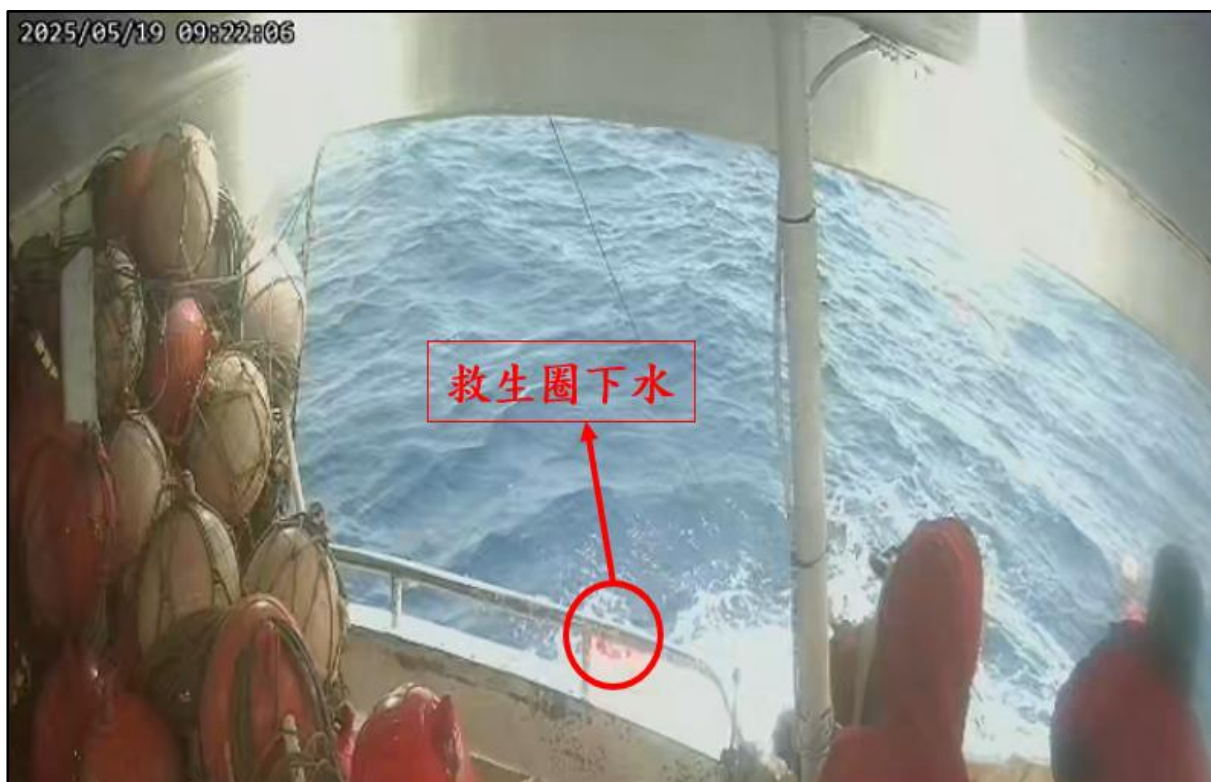
圖 1.6-13 船員拋下 1 個救生圈（1122:06 時）

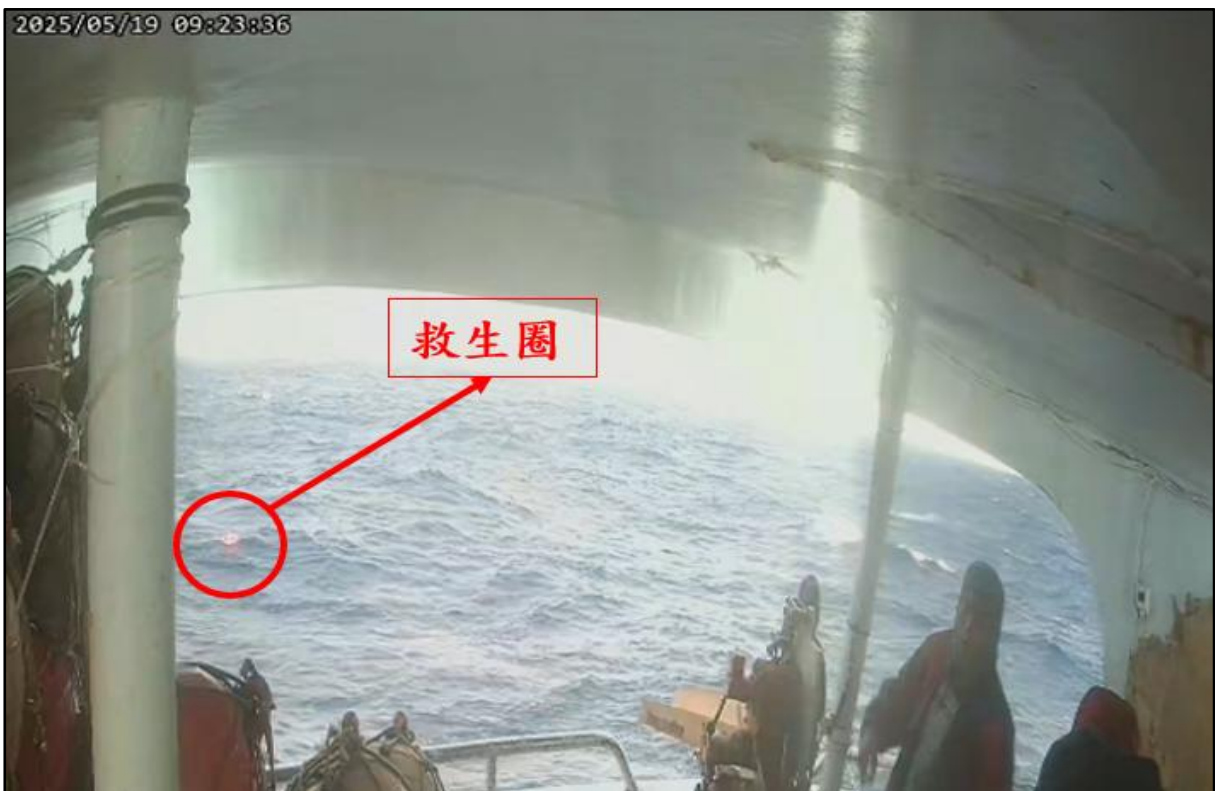
圖 1.6-15 海流強勁，「裕有」與救生圈逐漸拉開距離（1123:36 時）

水下工作船員於作業時未穿著潛水服¹⁰，致意外發生時難以持續浮在海面等待救援，且未能及時取得救生圈，並受海流之影響逐漸遠離「裕有」。當船長約於 5 分鐘後動俸，及操縱「裕有」約於 15 分鐘後回到上述救生圈旁，已不見該員的蹤影。另外，水下工作船員作業時，也未配置定位裝置，無法透過先進之科技裝置獲得相關救援。

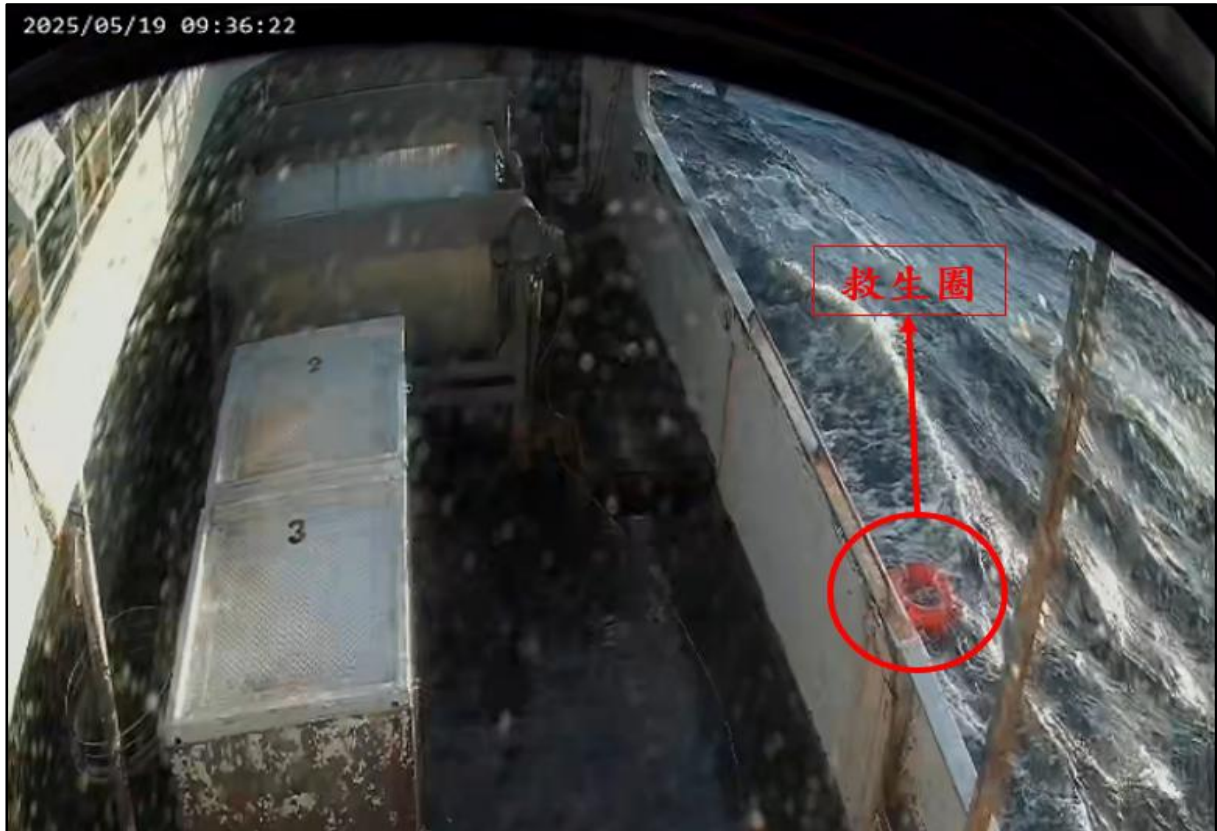
圖 1.6-16 船長操縱「裕有」右舷回到救生圈處（1136:22 時）
