國家運輸安全調查委員會

重大運輸事故 調查報告

1140125 電動小客車國道 1 號往南楊梅休息站匝道
自撞後起火事故

報告編號：TTSB-HOR-26-04-001

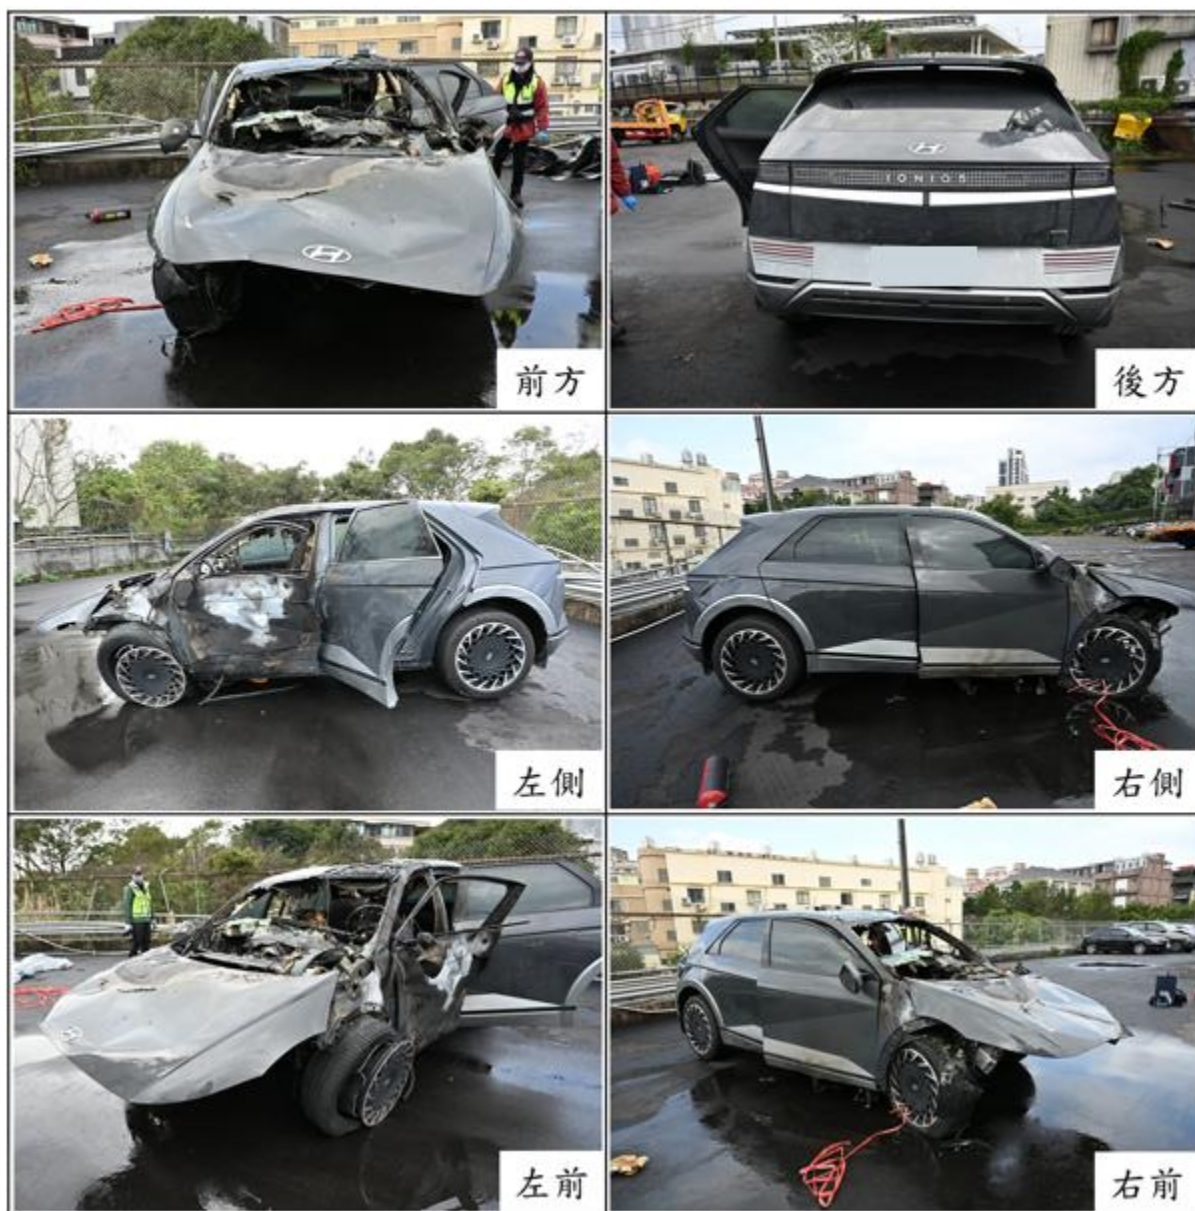
圖 1.3-1 事故車輛外部損害狀況

事故車輛外部主要受損區域為車身前方與底盤，車身前方之前電機（馬達）室嚴重受損及凹陷、前電機被推擠至事故車輛之防火牆內；車身底盤

之高壓電池組⁸外殼前方凹陷至電池組之第一排螺栓位置；後續由於事故後火災（Post-crash Fire），使事故車輛之前電機室燒燬，高壓電池組之前半段亦有燃燒痕跡，並持續延燒至車內。事故車輛之外部損害狀況詳圖 1.3-1。

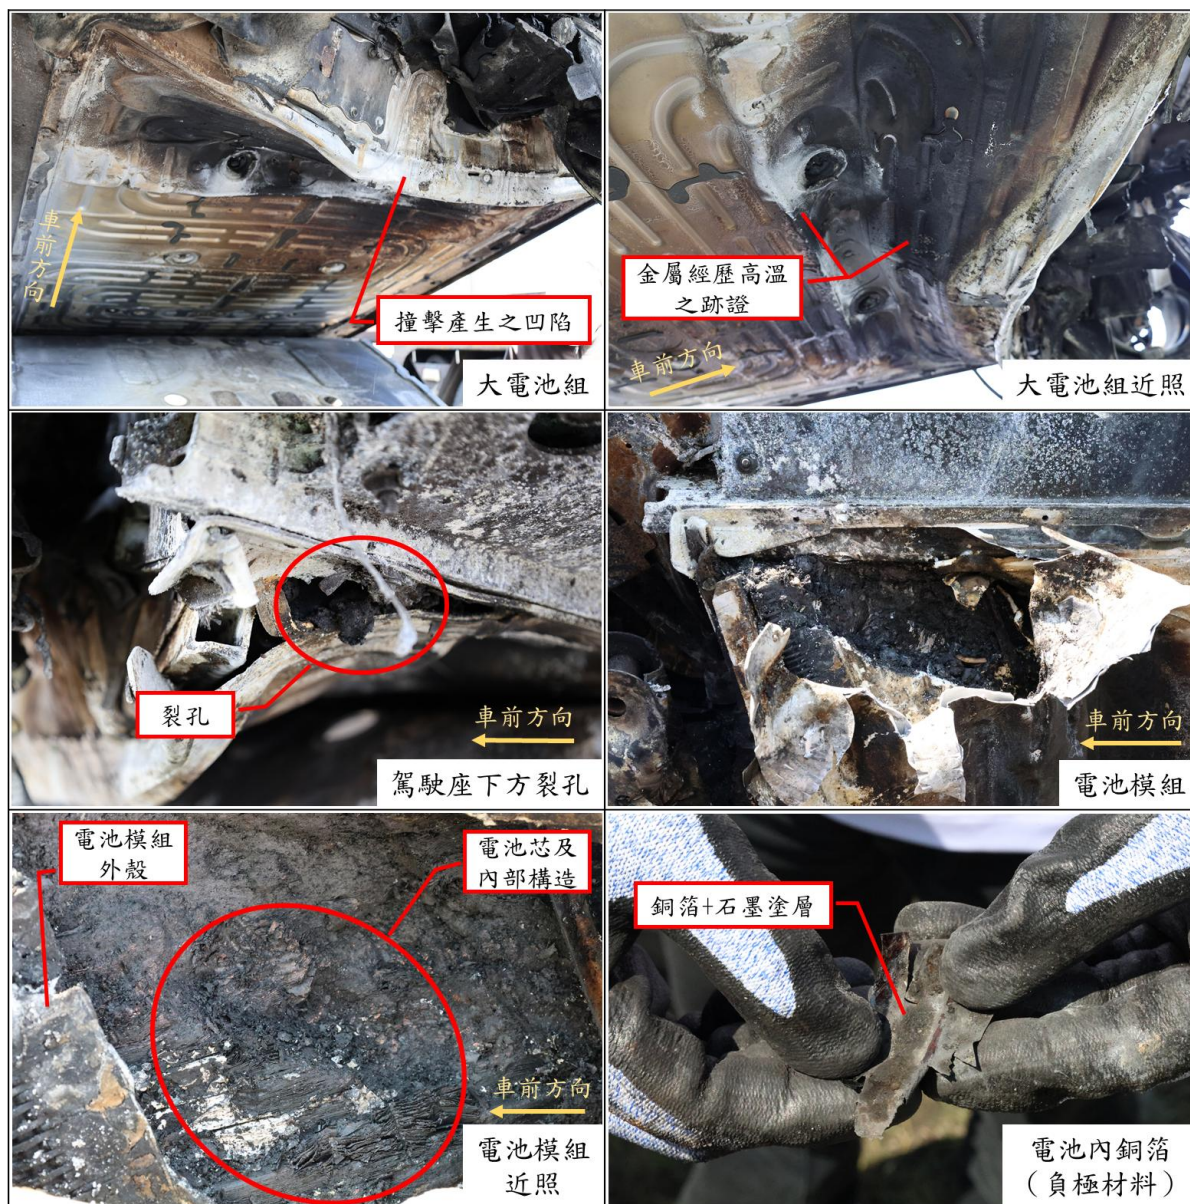
圖 1.3-4 高壓電池模組損害狀況

依據圖 1.3-4 之損害情況，由其左上圖之高壓電池組可見金屬外殼明顯受擠壓凹陷，右上圖底盤凹陷處及其後方有大面積焦黑等受高溫跡證，凹陷處後方受熱痕跡較不明顯，未有火勢延燒至後方高壓電池模組之跡象。另左中圖底盤之高壓電池組金屬外殼受擠壓後產生裂孔；高壓電池模組燒

燬情形及內部材料如右中圖、左下及右下圖所示。

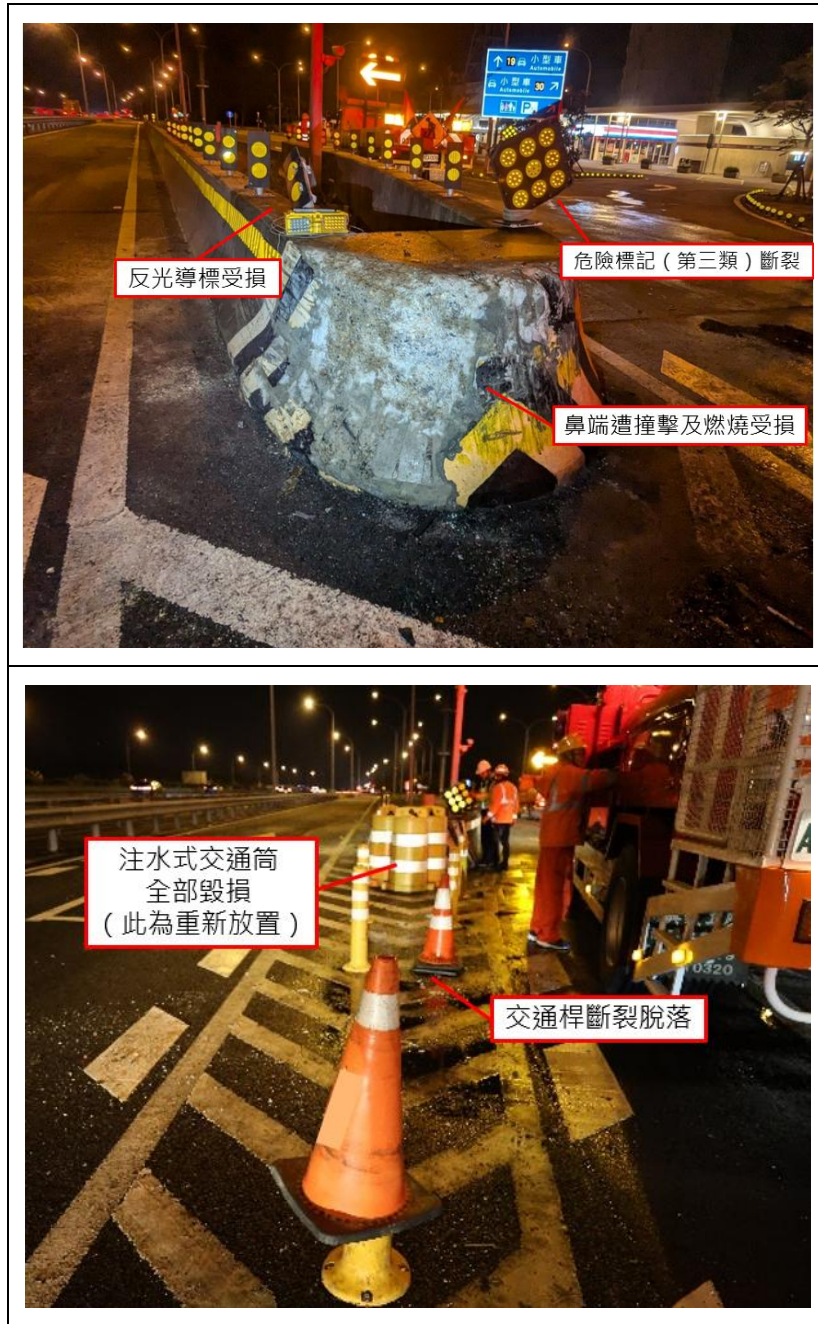
圖 1.4-1 道路設施損壞情形

事故車輛撞擊楊梅休息站湖口穿越性匝道及楊梅休息站匝道之分隔島，鼻端遭撞擊及燃燒受損、危險標記（第三類）斷裂、反光導標受損、注水式交通筒毀損、交通桿斷裂脫落，詳圖 1.4-1。

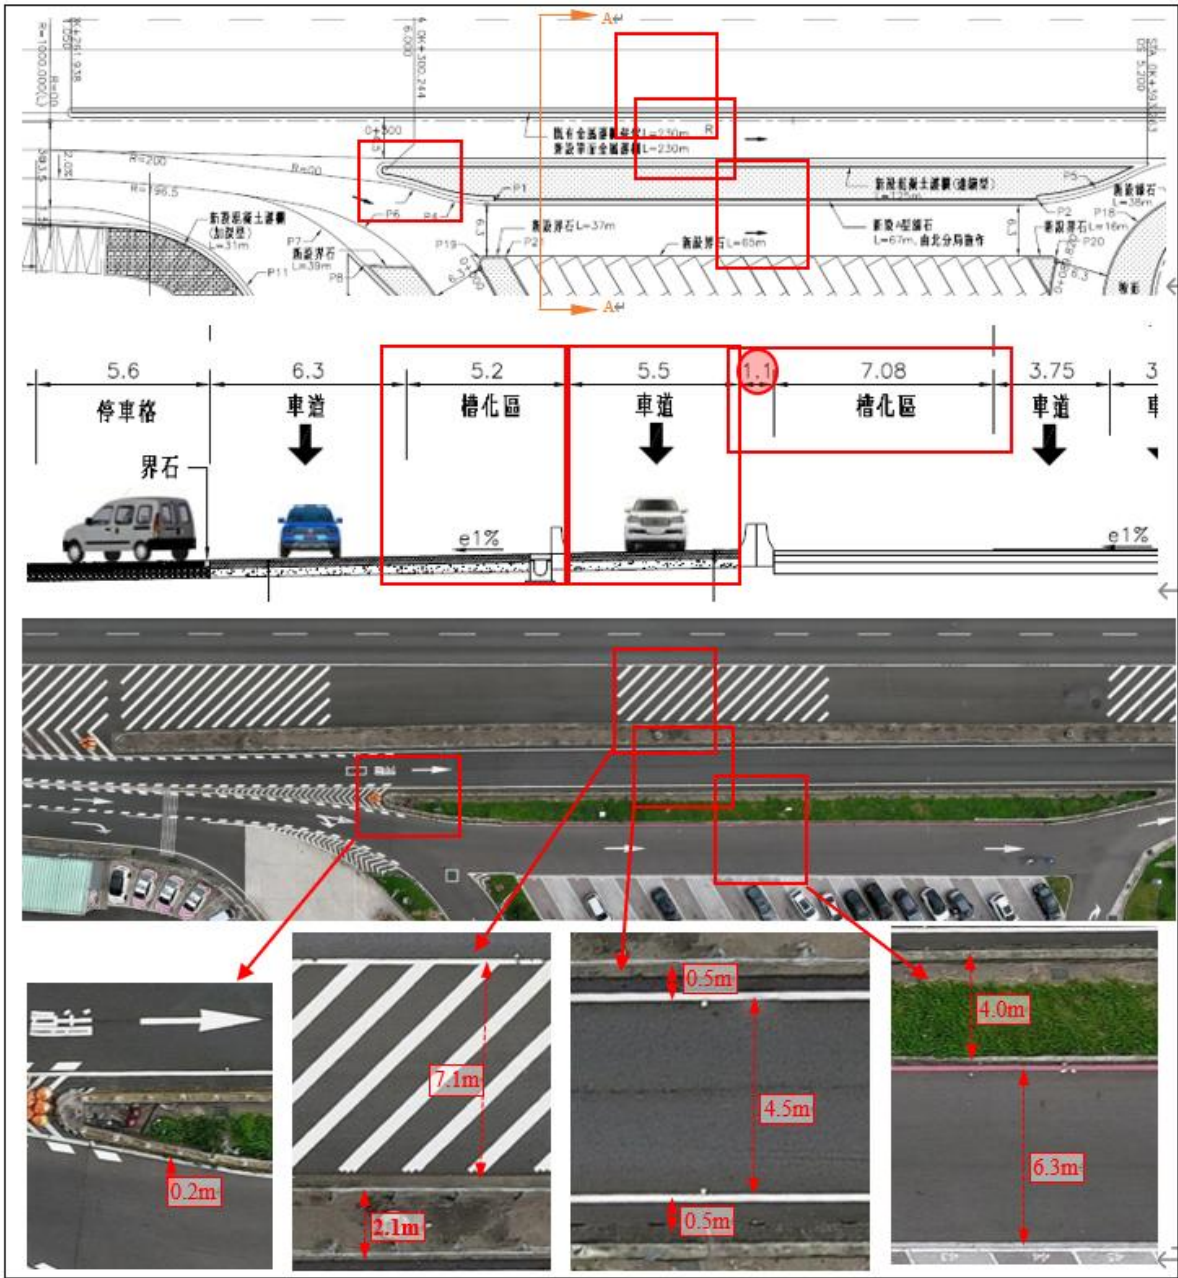
圖 1.8-8 楊梅休息站入口匝道橫斷面配置檢視

1. 楊梅休息站小型車停車場入口匝道左側水滴狀分隔島，從鼻端寬度 1.5 公尺，單邊漸變至寬 4.0 公尺，路肩 0.2 公尺，楔形槽化線直線導引車流至分隔島前接短平曲線，詳圖 1.8-8。
2. 國 1 主線與楊梅休息站穿越性匝道間分隔島，竣工圖配置為 1.1 公尺，現況依空拍圖量測為 2.1 公尺。穿越性匝道往北偏移 1 公尺，詳圖 1.8-8。
3. 楊梅休息站穿越性匝道竣工圖配置為 5.5 公尺，現況匝道寬 4.5 公尺，內外側路肩各 0.5 公尺，詳圖 1.8-8。公路路線設計規範規定，匝道行車道最小寬度 4.3 公尺（中型半聯結車）、匝道每側路肩不得小於 0.5 公尺，右側路肩宜大於 1.8 公尺。
4. 楊梅休息站穿越性匝道與小型車停車場入口匝道間分隔島，竣工圖配置為 5.2 公尺，現況依空拍圖量測為 4.0 公尺，詳圖 1.8-8。

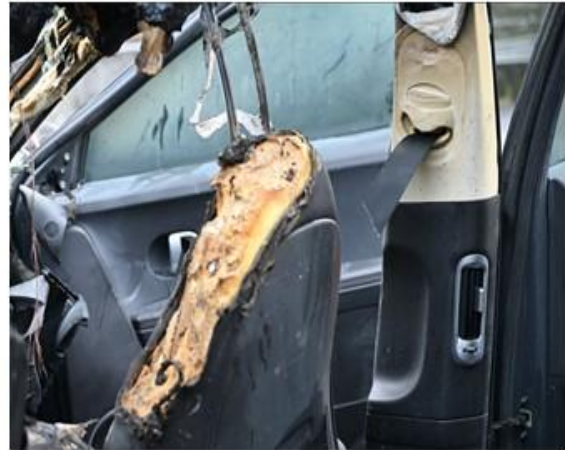
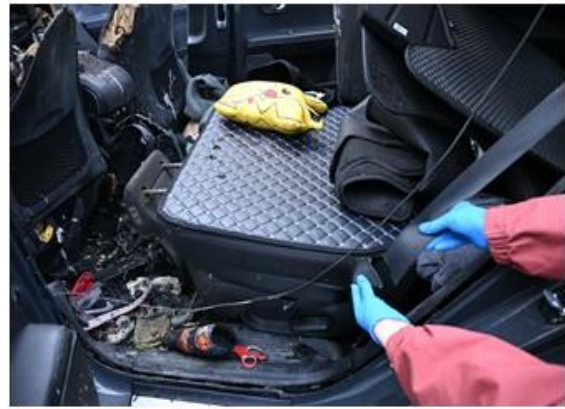
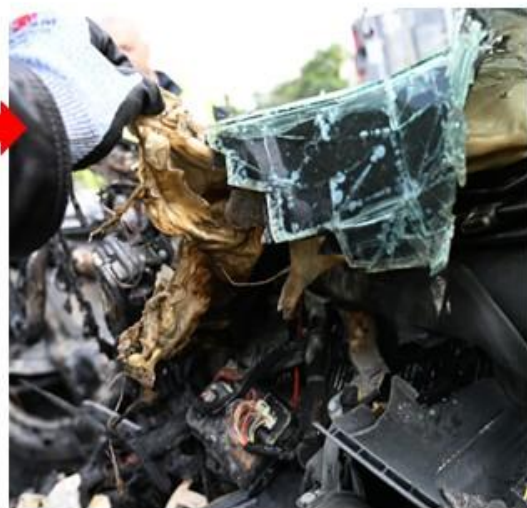
圖 1.12-2 事故車輛被動安全配備檢視結果

- 安全帶：依楊梅分隊道路交通事故調查卷宗，事故後楊梅分隊員警檢視車內安全帶插扣皆插於插板中；另前、後座安全帶皆有被切斷之痕跡（圖 1.12-2）。
- 兒童安全座椅：經檢視事故車輛未配置兒童安全座椅。
- 輔助氣囊：右前座輔助氣囊有作動（圖 1.12-2），左前座輔助氣囊

區域因明顯燒損未能辨識作動情形；前、後座側邊輔助氣囊經檢視皆未作動。

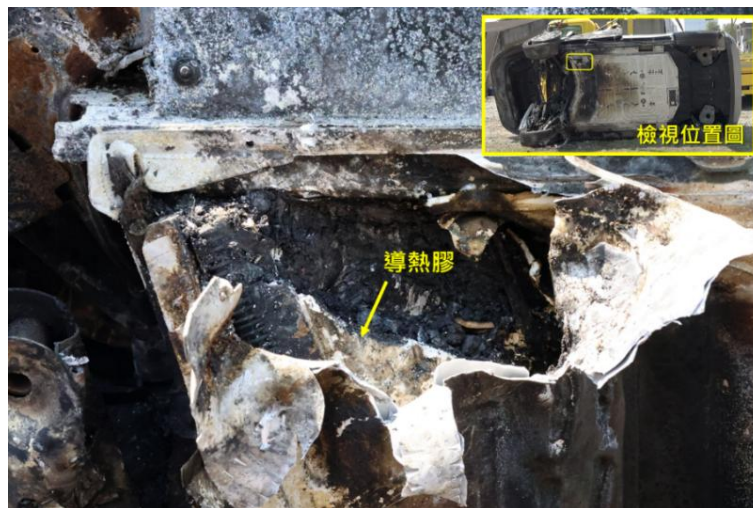
圖 2.3-1 高壓電池組裂縫拆開檢視情形

事故發生後，檢視高壓電池組前端受撞擊之裂縫處，發現內部除外圍仍殘留有導熱膠外（詳圖 2.3-1），部分電池組成燒成焦黑狀態，但仍可辨識電池內部層片狀的結構，如銅金屬合金之電極集電片²⁶（詳圖 2.3-2）。此區域電池內部其他物質，如聚合物電解液、石墨碳材、隔離膜等有機物，在高溫下均燃燒殆盡，只剩下焦炭；另正極以鎳鈷錳酸鋰為基礎的三元材料，燃燒後亦成為焦炭。

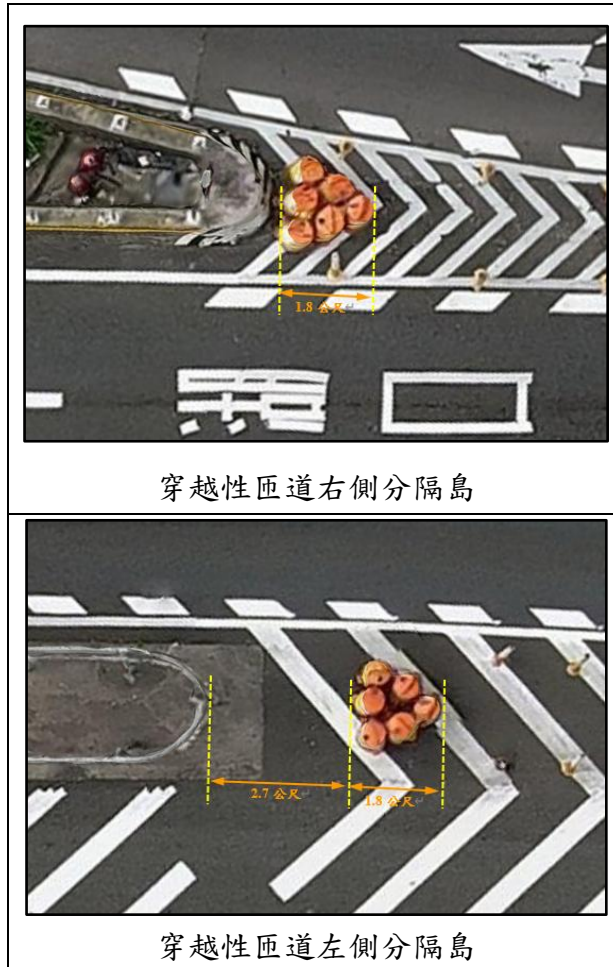
圖 2.4-4 兩分隔島前注水式交通筒

另檢視穿越性匝道兩側分隔島鼻端前之交通桿和注水式交通筒，可為行車動線導引與警示效果，兼具有部分碰撞緩衝作用，惟此非屬「高速公路交通工程手冊」所規範必要之碰撞防護設施，如圖 2.4-4，其分別配置 6 顆注水式交通筒以正三角形方式排列，長度約 1.8 公尺。但本會認為若能依該手冊所建議之標準設置碰撞防護設施，或可降低車輛撞擊分隔島鼻端之損害程度。

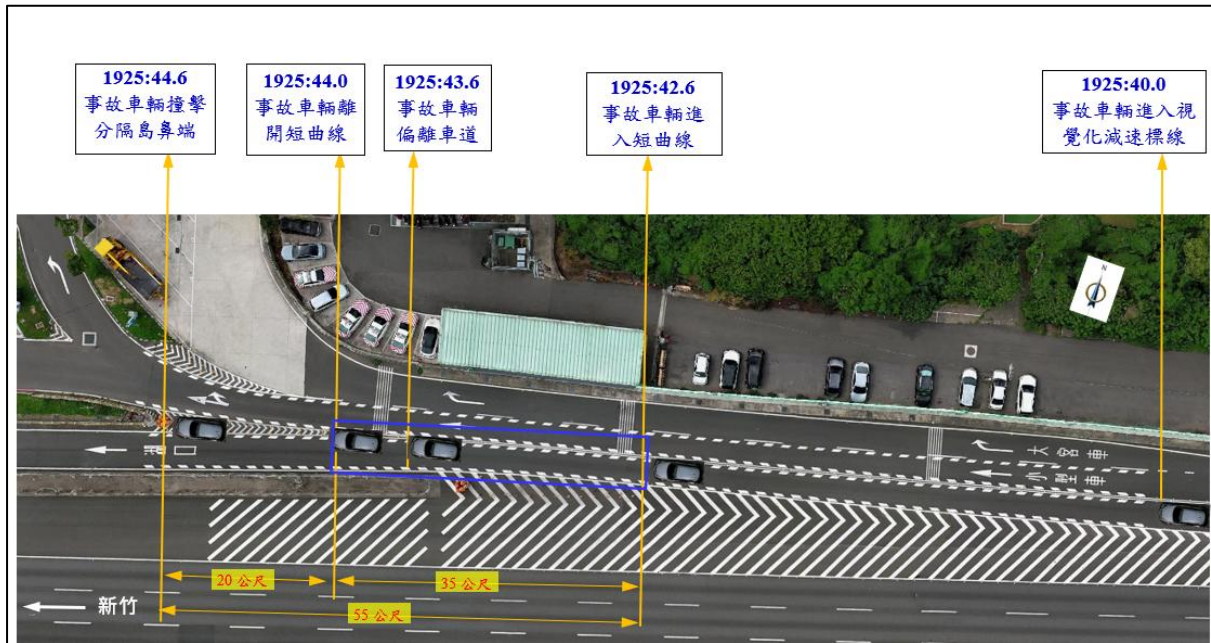
圖 2.4-5 事故車輛撞擊分隔島鼻端前行車時序

綜整事故車輛撞擊穿越性匝道分隔島鼻端前之行車時序，1925:42.6 時，事故車輛進行左彎短曲線，此時距離鼻端為 55 公尺；1925:43.6 時，事故車輛偏離車道；1925:44.0 時，事故車輛離開短曲線，此時距離鼻端為 20 公尺；1925:44.6 時，事故車輛撞擊鼻端，如圖 2.4-5。事故車輛自進入左彎短曲線至撞擊鼻端，行駛距離約 55 公尺，歷時僅約 2 秒，由上述資料可知，該左彎短曲線緊鄰鼻端前方，若事故駕駛員在此路段超速，且於通過短曲線時出現偏離車道情形，將難於短時間內完成行駛方向修正。

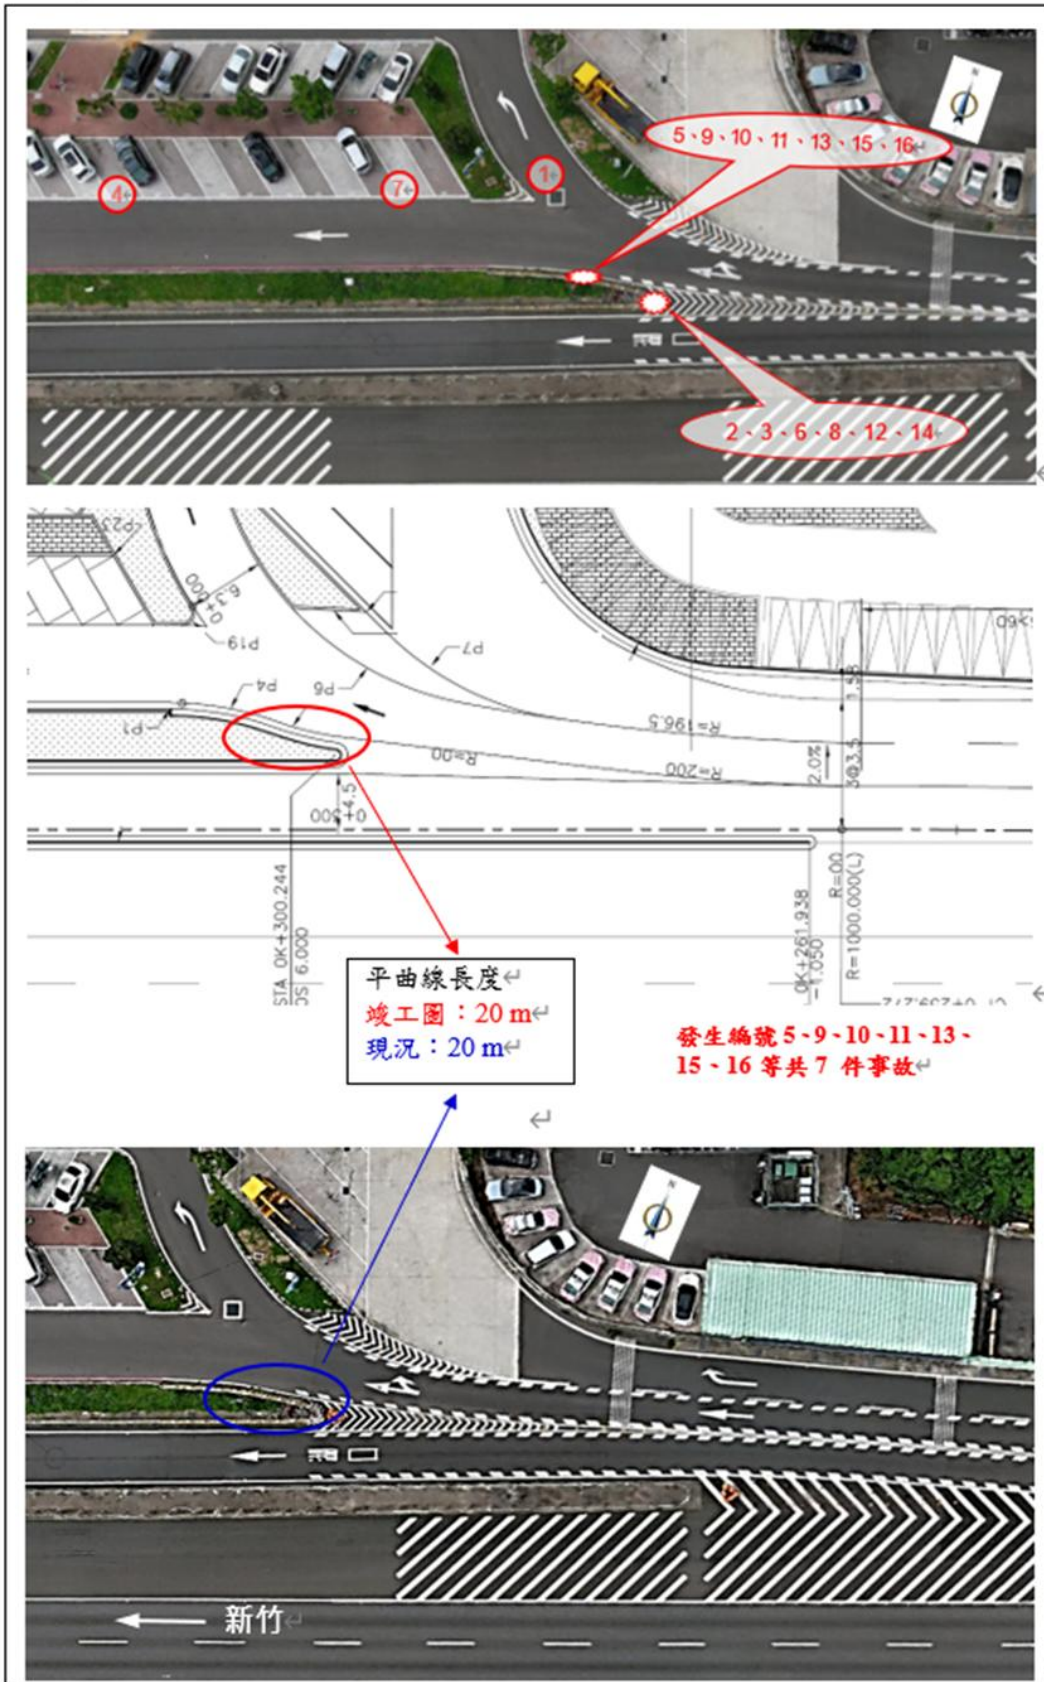
圖 2.4-7 楊梅休息站入口匝道幾何條件

一般車輛自五楊高架段外側車道沿楊梅休息站小型車停車場入口匝道前楔形槽化線行駛時，左側楔形槽化線銜接長度僅約 20 公尺之右彎短曲線，且車道及楔形槽化線未修正該右彎短曲線，於駕駛人未能即時察覺前方路況變化之情況下，可能產生車輛向左偏移並擦撞分隔島之風險。
