# 國家運輸安全調查委員會

## 1140607 雜貨船鑫豐於金門縣烏坵北風碼頭進港靠泊時擱淺事故 調查報告

調查報告編號：TTSB-MOR-26-05-003

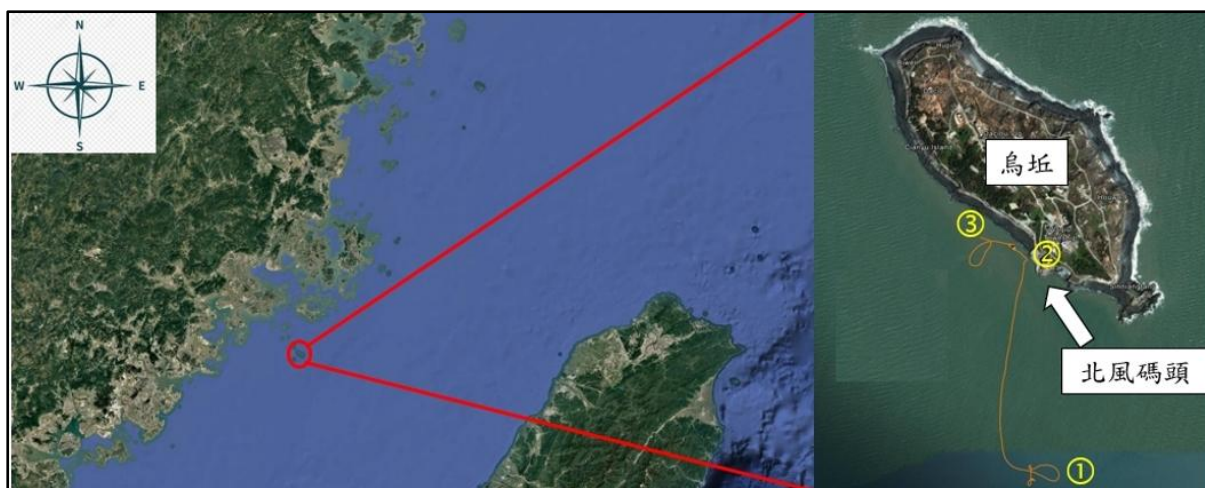
圖 1.1-2 事故發生位置示意圖

於民國 114 年 6 月 7 日 0500 時，鑫豐輪於北風碼頭南方約 0.5 浬處下錨（如圖 1.1-2①），等待船東通知靠泊。於同日 1700 時，船長收到船東以行動電話通知「1900 可靠泊碼頭」。約 1806 時，船長命令船首尾人員及機艙主機備便，起錨航行接近北風碼頭靠泊。約 1838 時，船長未有效操控船舶姿態接近北風碼頭，決定使用倒俾重新執行靠泊作業。約 1842 時，於船舶倒俾過程中，左船尾觸礁造成船體破損機艙進水（如圖 1.1-2②）。約 1909 時，船長決定於北風碼頭外側約 100 公尺處下錨，嘗試排除機艙進水問題及進行堵漏作業（如圖 1.1-2③）。

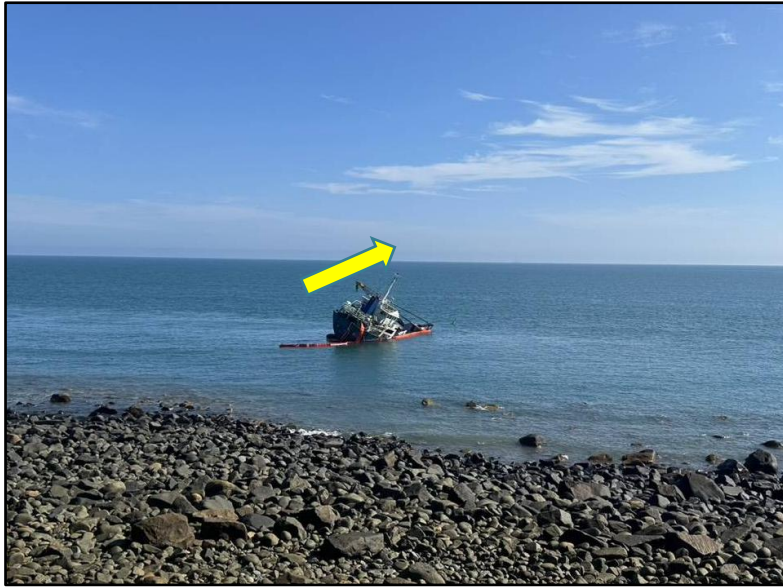
圖 1.1-3 鑫豐輪擱淺現場照片<sup>4</sup>（箭頭方向為船首向）

於民國 114 年 6 月 8 日 0050 時，船長通知海巡署安檢所宣告棄船。約 0139 時，烏坵守備大隊派遣兩棲橡皮艇接駁 9 名人員離船。約 0200 時，接駁人員登岸安頓於鄉公所休息，未造成人員傷亡。最終，鑫豐輪於烏坵北風碼頭西側 150 公尺處擱淺（如圖 1.1-3），未造成環境污染，船東決定原地拆解船體。

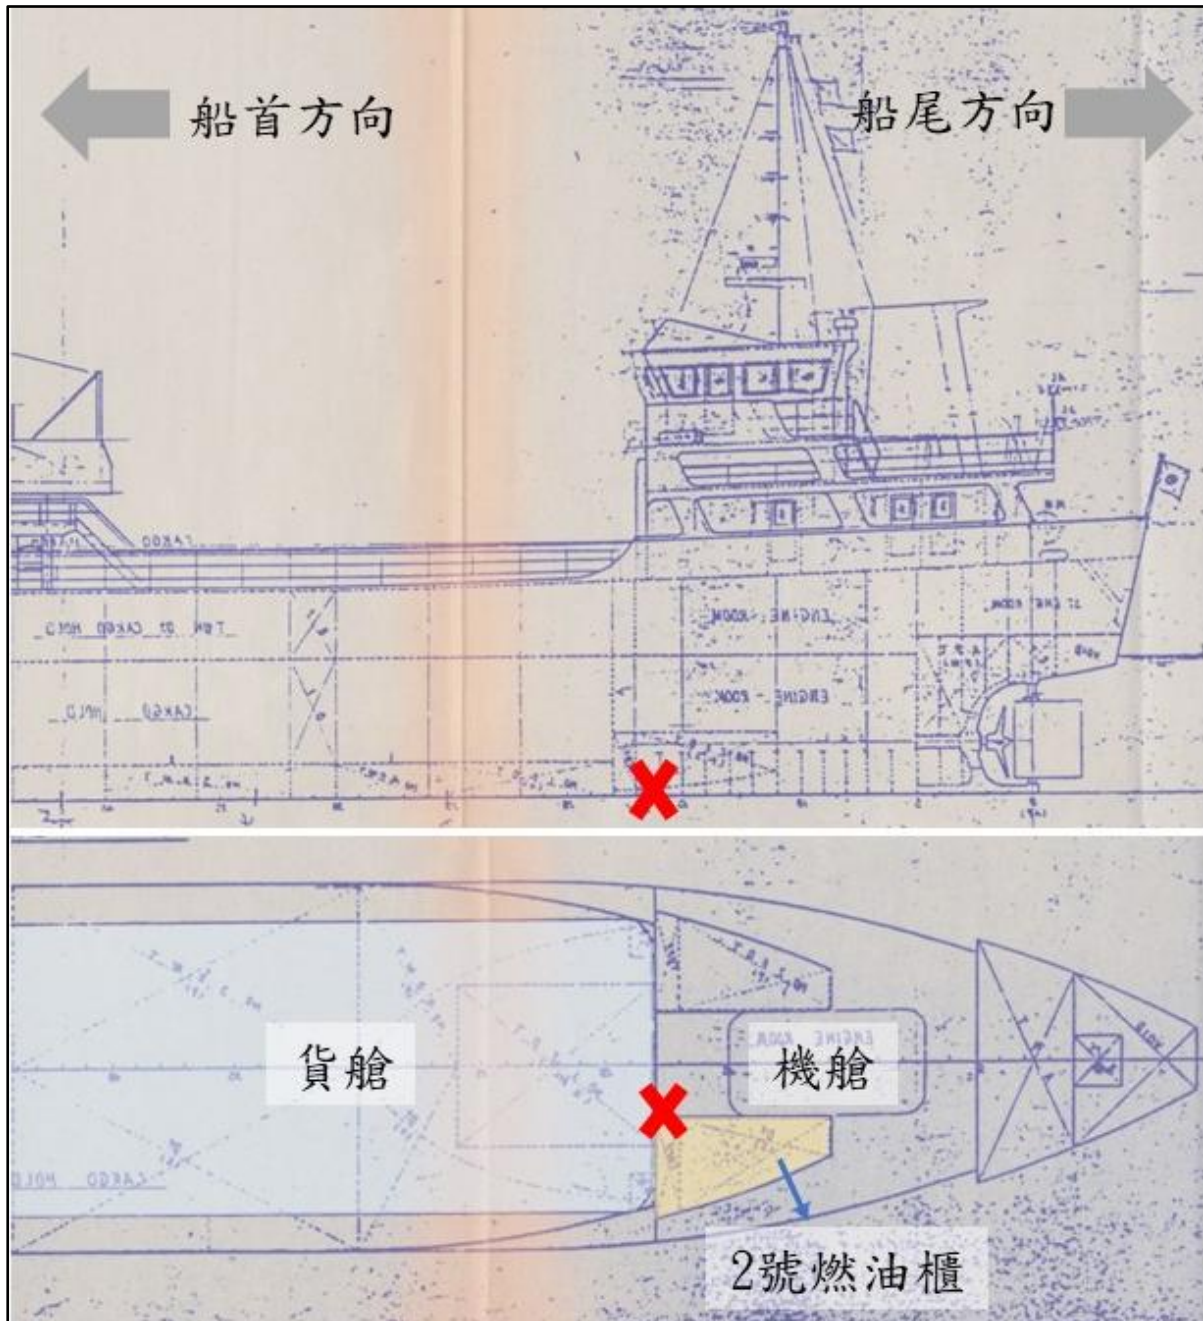
圖 1.3-1 鑫豐輪船體破損位置示意圖

船體破損位置為船尾左舷靠近機艙處，2 號燃油櫃靠近貨艙隔板艙底處（如圖 1.3-1 紅色 X 處所示），造成機艙進水。

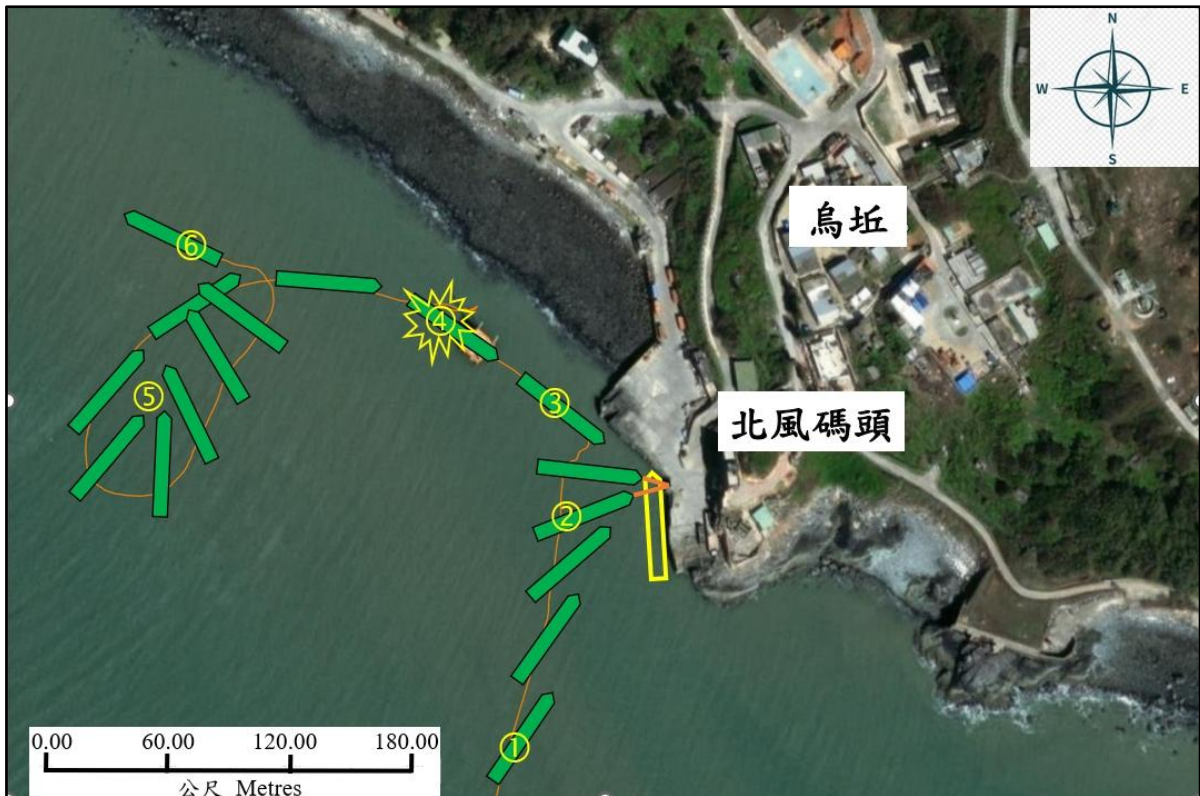
圖 1.7-1 鑫豐輪事故期間航跡示意圖

- 1806 時 船長命令船首尾人員及機艙主機備便，起錨航行接近北風碼頭靠泊（如圖 1.7-1，黃色船舶標示為預計靠泊位置）。
- 1824 時 鑫豐輪位於北風碼頭西南方（如圖 1.7-1①）。
- 1834 時 鑫豐輪船首纜帶上北風碼頭纜樁（如圖 1.7-1②，橘色線條為船首纜），其位置為纜樁由南往北之第 5 個。（如圖 1.7-2）。

- 1838 時 鑫豐輪姿態不佳船尾未能貼近北風碼頭，船長決定倒俾退出碼頭，重新執行靠泊作業。（如圖 1.7-1③）。
- 1842 時 鑫豐輪左船尾觸礁造成船體破損機艙進水（如圖 1.7-1④）。
- 1848 時

| 船長調頭遠離淺灘（如圖 1.7-1⑤）。

- 1904 時
- 1909 時 船長於北風碼頭外側下錨，排除機艙進水及嘗試堵漏（如圖 1.7-1⑥）。

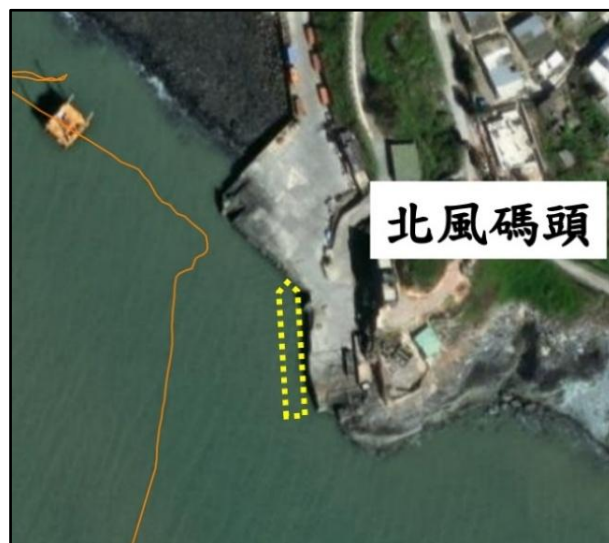
圖 2.2-1 鑫豐輪預計靠泊位置（黃色虛線處）

鑫豐輪事故航次預計以右舷靠泊北風碼頭（如圖 2.2-1 所示，黃色虛線處）。由於該碼頭未配置引水人或拖船協助，係由船長自行操控船舶執行靠泊作業，船長於船舶接近碼頭期間，應持續觀察及評估風向、風力與潮流方向對船舶姿態之影響，妥善控制船首向，使船首與船尾能平行貼近碼頭。若發現船舶接近碼頭之姿態與預定靠泊方向產生過大角度偏差，船長應及早放棄靠泊作業，將船舶操控至安全水域，重新評估環境條件後，再以合適之船舶姿態重新接近碼頭，以展現良好船藝（Good Seamanship）確保船舶安全靠泊。

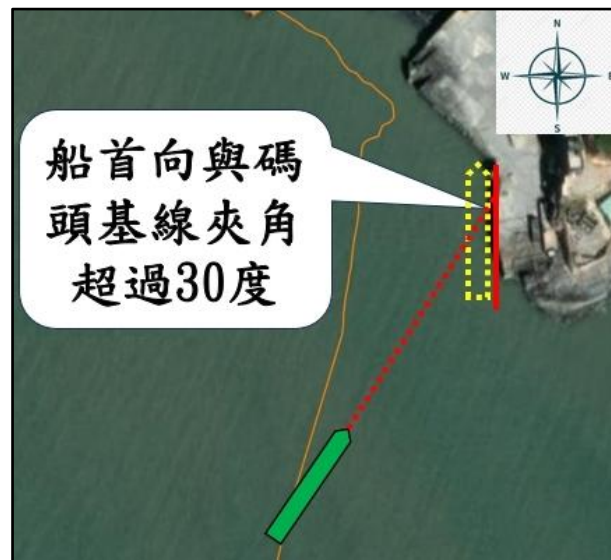
圖 2.2-2 鑫豐輪船首向與碼頭角度示意圖 (一)

1824 時，船長操控船舶抵達北風碼頭西南方海域。此時船舶已受西北向漲潮流影響，船尾開始向順時針方向偏轉，致船首向與碼頭基線夾角超過 30 度(如圖 2.2-2)。該情況顯示潮流已使船舶接近碼頭之姿態產生偏移，若持續接近碼頭，將可能增加操縱困難及風險。

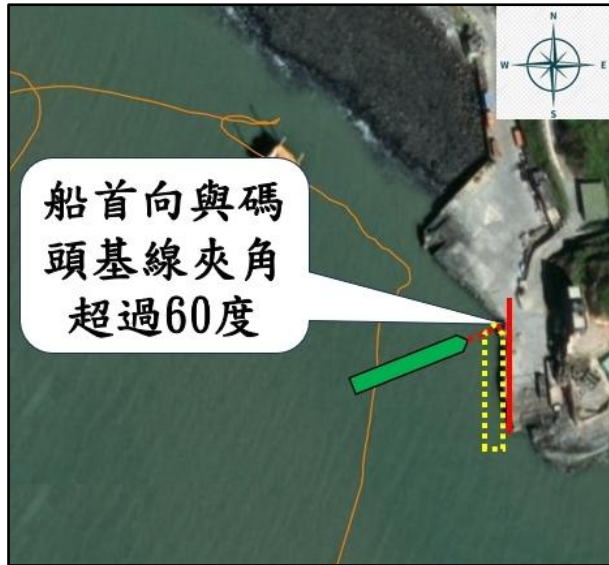
圖 2.2-3 鑫豐輪船首向與碼頭角度示意圖（二）

1834 時，船長持續操控船舶接近碼頭，惟船尾仍持續向順時針方向偏轉，船首向與碼頭基線夾角已超過 60 度(如圖 2.2-3)，船尾與碼頭距離逐漸加大，使船尾人員無法投擲撇纜繩 (Heaving Line)。在此情況下，船舶已逐漸進入操縱上之險境，若持續執行靠泊作業，將增加操縱風險。

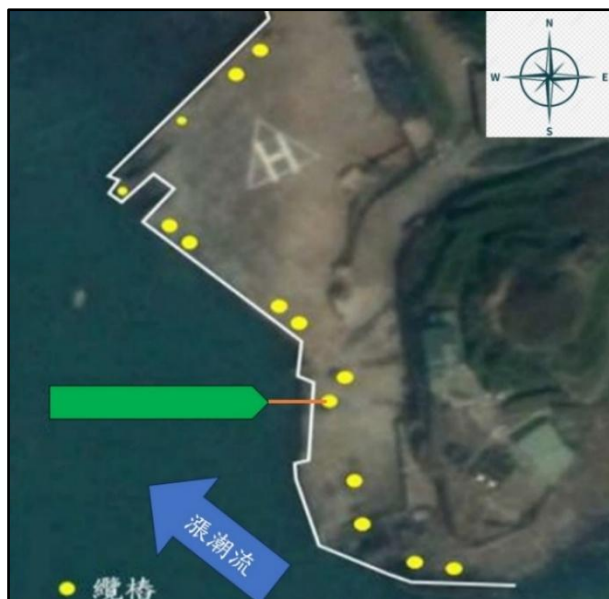
圖 2.2-4 鑫豐輪船首纜帶纜位置示意圖

然而，船長仍下令船首人員拋擲撇纜繩至岸上，由岸上人員帶上船首纜。此舉使船舶受船首纜牽制，進一步加劇船尾向順時針方向偏轉，船尾與碼頭距離持續擴大，船尾人員亦無法將撇纜繩拋至岸上。當船首與北風碼頭呈接近直角位置時(如圖 2.2-4)，岸上人員發現船舶接近淺水區並通知大副，大副隨即透過無線電通報船長。船長此時才決定放棄靠泊作業，下令解掉船首纜並以倒俾方式退出碼頭。惟此時船舶已接近淺水區，操縱空間有限。

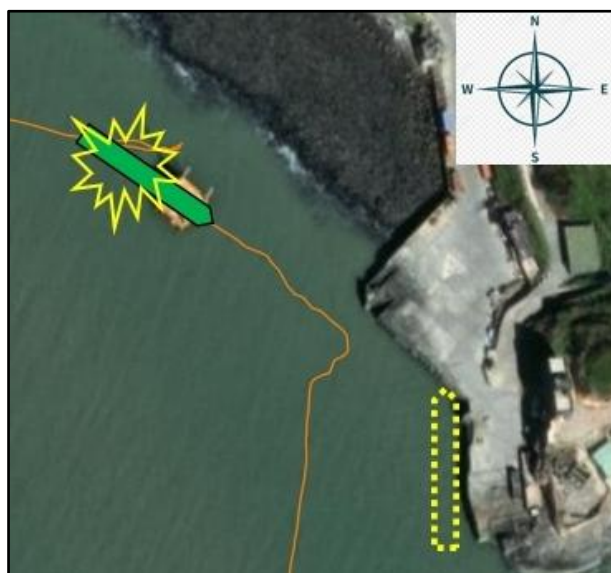
圖 2.2-5 鑫豐輪船尾觸礁位置示意圖

在倒俾退出過程中，船舶持續受到西北向漲潮流推移，逐漸偏向北方淺水區，最終船尾左舷觸礁（如圖 2.2-5），造成船體破損並導致機艙進水。船長隨即於北風碼頭外側下錨，進行堵漏與排水作業。惟於翌日凌晨評估後，確認無法有效控制及排除機艙進水情形，遂決定棄船，最終鑫豐輪擱淺於北風碼頭西側約 150 公尺處。

綜上，鑫豐輪於北風碼頭執行靠泊作業期間，受西北向漲潮流影響，船長未能適當操控船舶姿態，船尾持續向順時針方向偏轉，導致船舶接近碼頭之姿態逐漸偏離預期方向，使船尾與碼頭距離增加，船尾人員無法順利帶纜。船長於船舶姿態已明顯偏離且操縱空間受限之情況下，仍持續嘗試靠泊作業，直至船舶接近淺水區後始決定放棄靠泊並倒俾退出。惟倒俾過程中船舶持續受漲潮流推移至淺水區，最終船尾左舷觸礁，造成船體破損機艙進水，並擱淺於北風碼頭附近水域。

1. 強化新任船長職前訓練，如碼頭靠泊操作建議注意事項，且協助取得計畫靠泊碼頭之注意事項及水域資訊，應視情況安排見習訓練，提升船舶航行安全<sup>10</sup>。(TTSB-MSR-26-05-010)

1. 彙整烏坵北風碼頭可公開之航行參考資料，提供非軍租船舶船長於核准靠泊碼頭前進行風險評估使用，以降低船舶靠泊作業風險<sup>12</sup>。(TTSB-MSR-26-05-012)
