國家運輸安全調查委員會

重大運輸事故 事實資料報告

1141008 亞通客運國道 1 號往北泰山路段

報告編號：TTSB-HFR-26-06-001

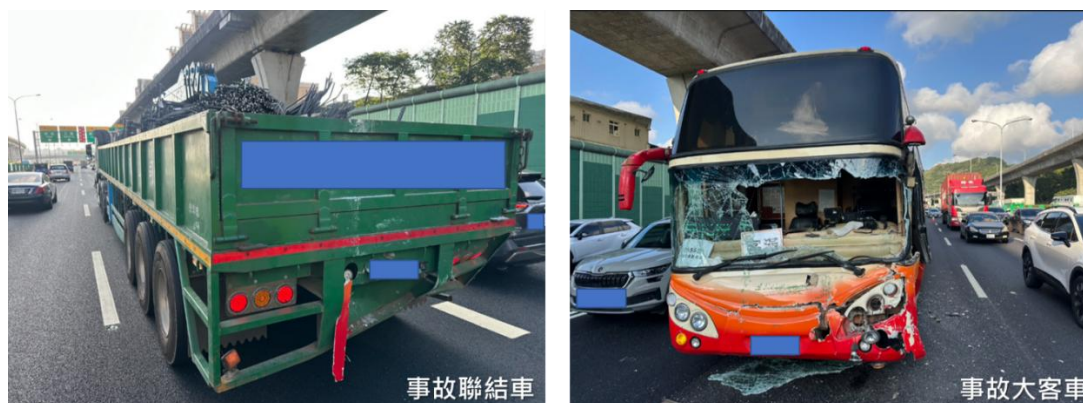
圖 1.1-2 事故現場照片

事故聯結車當日係載運協新鋼鐵有限公司 (以下簡稱協新) 之鋼筋 (總重約 42.6 噸), 欲送往臺北市北投區。依據行車視野輔助系統及高速公路閉路電視攝影機 (Closed-Circuit Television, CCTV) 影像顯示, 約 0650:10 時, 事故聯結車由第 3 車道向右變換至銜接國道 1 號高架之車道 (以下簡稱第 4 車道), 此時第 4 車道前方已有回堵車流, 0650:17 時事故聯結車車頭開始向左變換車道, 0650:19 時車頭進入左側第 3 車道 (與後方事故大客車距離約 80 公尺), 車速約 19 公里/小時; 0650:25 時事故聯結車已進入第 3 車道, 但車頭尚未完全回正, 此時即遭事故大客車由後方撞上, 事故聯結車當時車速約 16 公里/小時, 遭撞後往前滑行約 40 公尺後停下。事故現場照片如圖 1.1-2。

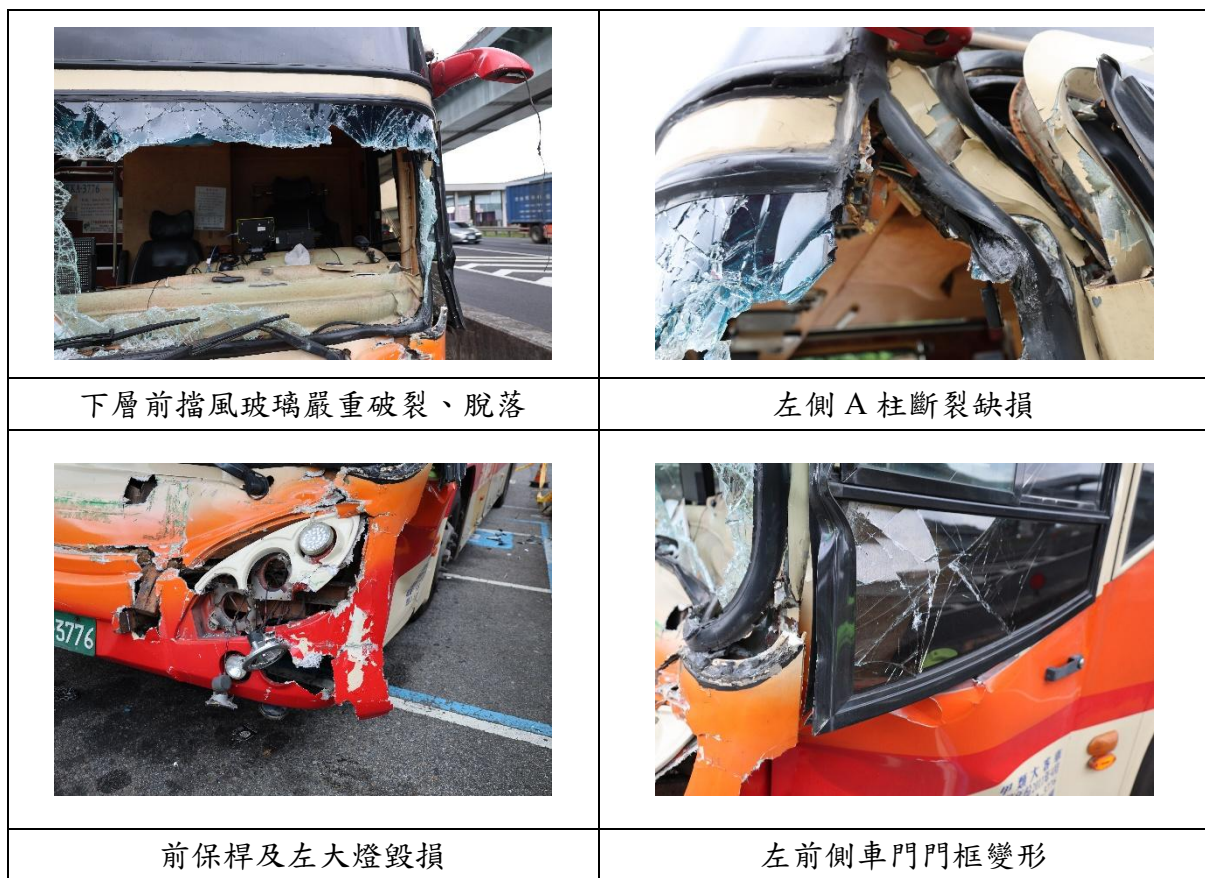
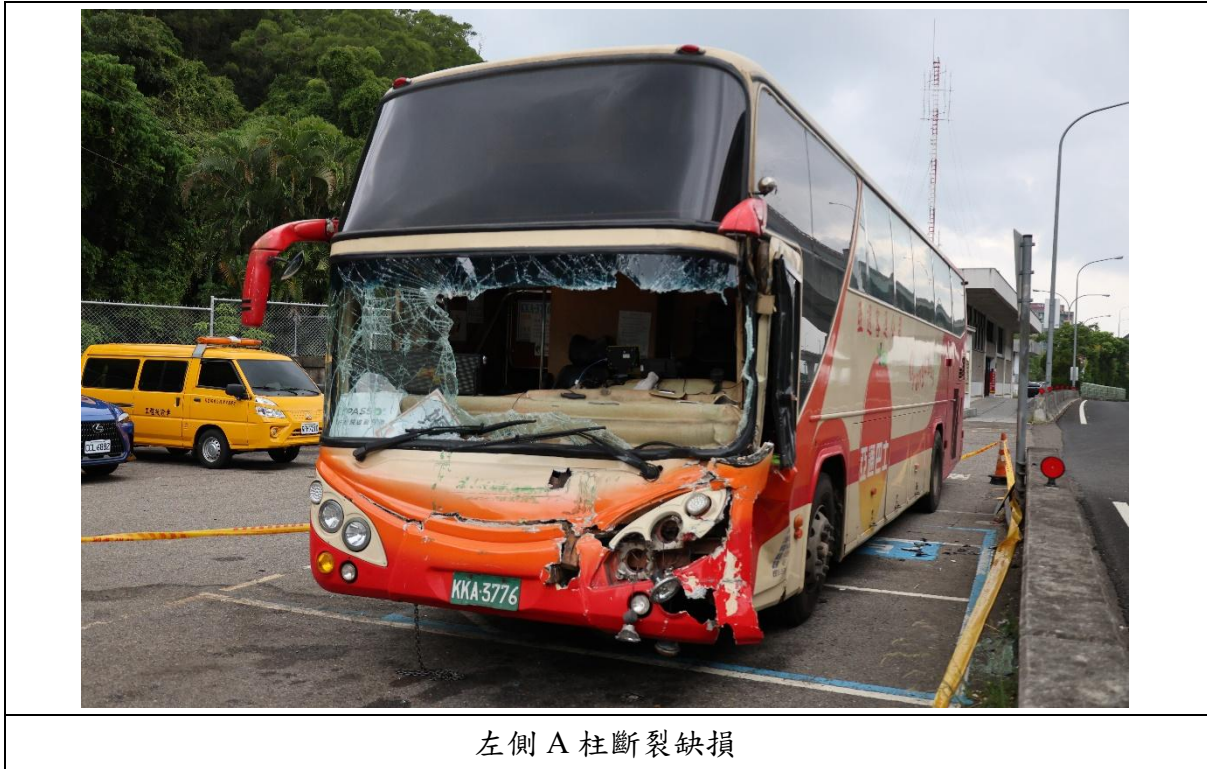
圖 1.3-2 事故大客車損害情況

事故大客車下層前擋風玻璃、前保桿及左大燈破裂，左側 A 柱斷裂產生變形，左前側車門門框變形；事故大客車受損情況如圖 1.3-2。

左側 A 柱斷裂缺損

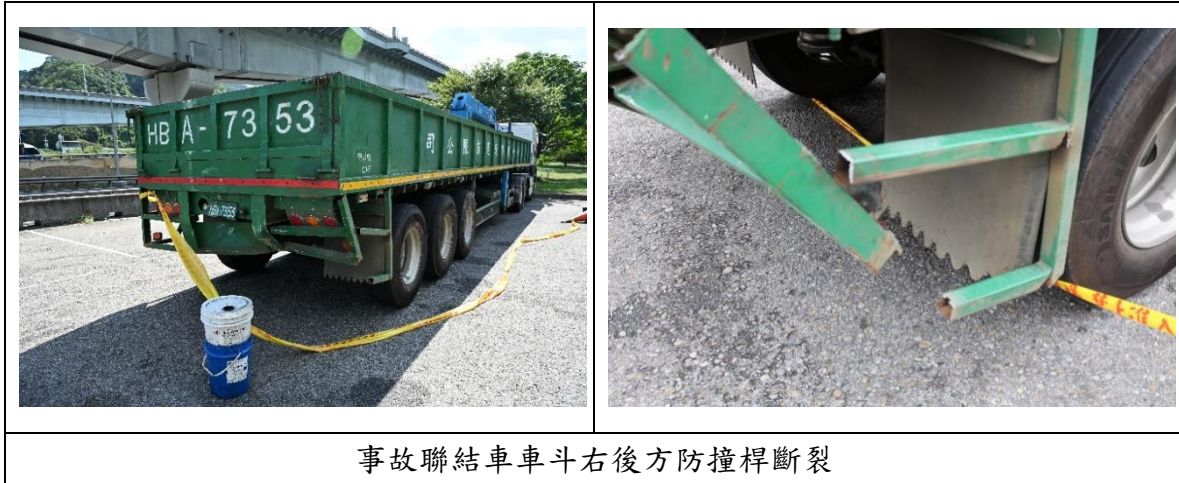
圖 1.3-4 事故聯結車損害情況

事故聯結車於半拖車車斗右後方防撞桿損壞，受損情況如圖 1.3-4。

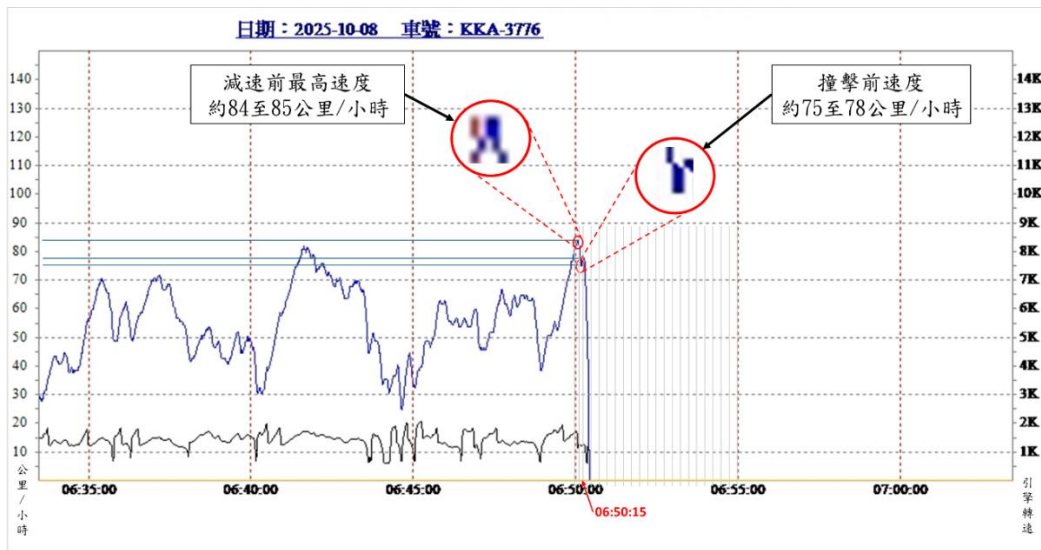
圖 1.9-1 事故大客車數位行車紀錄器資料

事故大客車數位式行車紀錄器之事故當日資料自 0633:00 時至 0651:00 時，共計記錄 18 分 0 秒；圖 1.9-1 之資料係以每 15 秒為刻度製成。依據圖 1.9-1 之資料，事故大客車於事故發生前 0650:00 至 0650:15 時，減速前最

高速度約 84 至 85 公里/小時，撞擊前車速約 75 至 78 公里/小時。

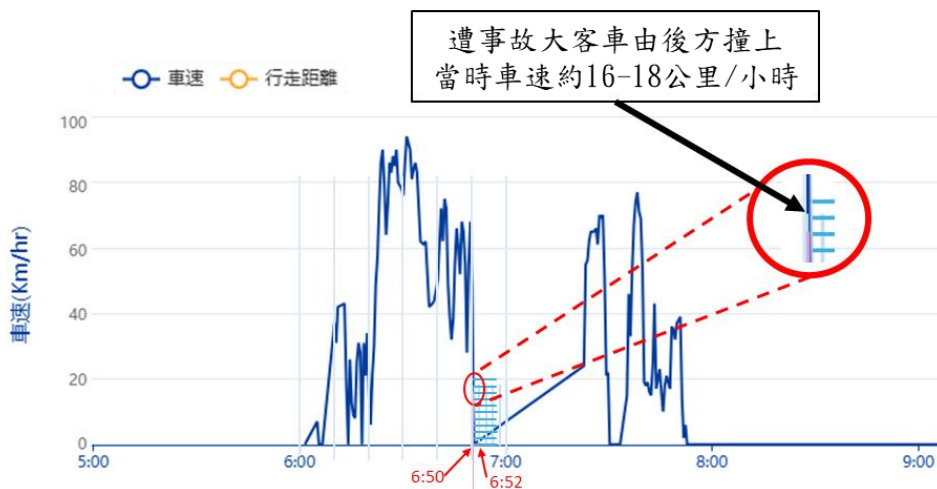
圖 1.9-2 事故聯結車數位行車紀錄器資料

事故聯結車數位式行車紀錄器之事故當日資料自 0601:34 時至 0752:45 時，共計記錄 111 分 11 秒；圖 1.9-2 之資料係以每 2 分鐘為刻度製成。依據圖 1.9-2 之資料，推估事故聯結車於事故發生時，時間約為 0650 至 0652 時，車速約 16 至 18 公里/小時。

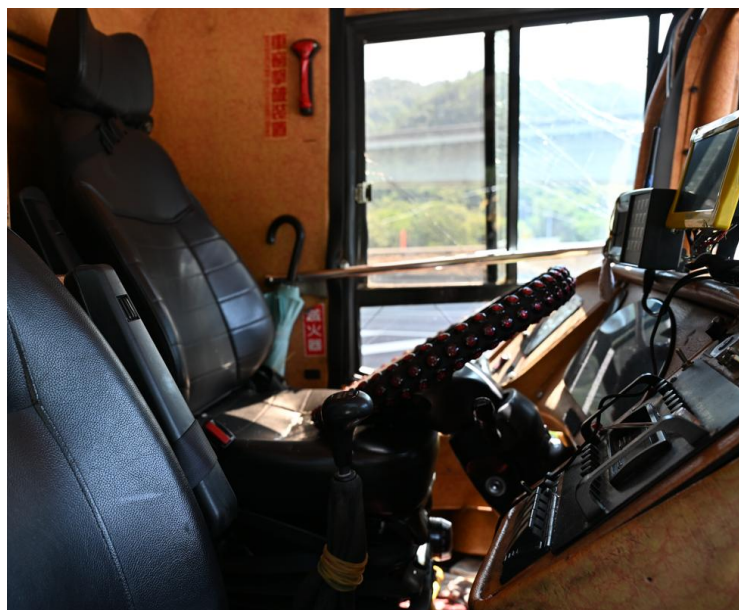
圖 1.12-2 事故大客車駕駛座空間受方向盤擠壓圖

事故大客車駕駛員因車輛撞擊造成頭部挫傷與頸部扭傷，且受到撞擊後駕駛室方向盤向後擠壓而造成腕部挫傷。事故後事故大客車駕駛員檢視車輛損害時出現雙腳無力、昏沉、意識模糊、無法清楚聽到外界聲音等不適狀況。

事故後，事故大客車駕駛員因撞擊造成方向盤向內擠壓而受困（如圖 1.12-2），自行脫困後用手機通報亞通調度站（以下簡稱調度站），至乘客座位區確認乘客受傷情形，隨後開啟危險警告燈並離開事故大客車，將交通錐置於車後，再依調度站指示拍照記錄車輛受損情況。事故聯結車駕駛員於事故後撥打 110 報案，隨後進入事故大客車查看乘客，並將受傷乘客人數回報勤務指揮中心。
