國家運輸安全調查委員會

1140609 散裝船明鴻於高雄港離泊過程中觸碰碼頭事故 調查報告

調查報告編號：TTSB-MOR-26-06-001

發布日期：中華民國 115 年 6 月 10 日

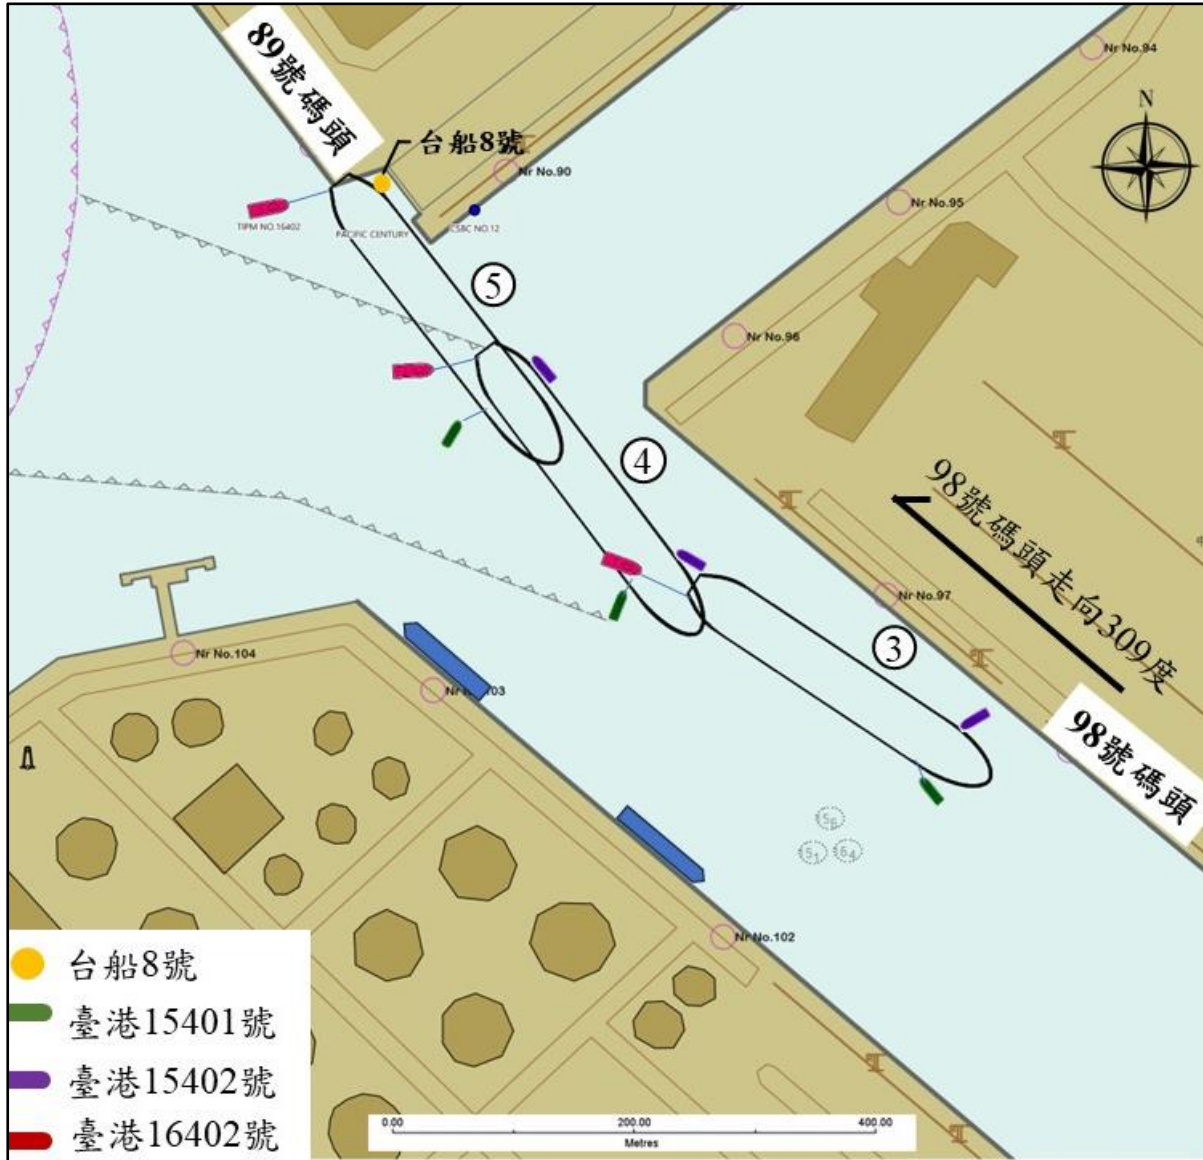
圖 1.1-4 明鴻輪船尾向左偏轉跡示意圖

為修正船首姿態，主領引水人令右艏拖船（臺港 15401 號）由先前拖拉船首改為推頂，使該輪船首向碼頭側偏移；惟隨船首逐漸向碼頭接近，船長即向引水人提出操作安全疑慮，顯示其已察覺橫向餘裕空間縮減。其後，引水人改令左艏拖船（臺港 15402 號）推頂船首，使該輪船首再次向海側移動遠離碼頭。因該輪已處於倒俾狀態，俾葉產生之橫向推力使船首向右轉動，此一左船首拖船推頂所施加之橫向力，可能進一步增加原有轉向趨勢，使船尾偏移方向朝碼頭側行進；於此同時，引水人亦改令右艉拖船（臺港 16402 號）原朝後 45 度角後拖，調整為朝船尾方向後拖，即圖 1.1-4③所示。

該輪配合主機倒俾操作（期間曾短暫停俾），使船舶持續處於後退航行狀態，後退速率逐步增加，最高約達 2.8 節。期間，該輪 COG 持續往碼頭側轉向，後退航跡亦隨之偏移，逐漸由原先朝迴船池方向，轉為接近 89 號碼頭側。於上述操作過程中，當明鴻輪船尾逐步退出 98 號碼頭西側轉角時，

其 COG 已朝碼頭側偏移，該後退方向於當時作業位置已具目視可辨識性，且船尾與 89 號碼頭轉角間之距離約為 200 公尺（約 0.1 浬）。此時，該輪仍處於後退航行狀態，船速約達 2.5 節，且後續持續增加。在距離有限且後退速率持續增加之情況下，船舶航跡修正所需之反應時間與橫向空間相對縮減，後續可供調整之操縱餘裕隨之降低。

綜上，明鴻輪於離泊過程中，尚未建立足夠橫向距離的情況下，即進入持續後退航行狀態；期間受拖船推頂左船首，配合長時間倒俾操作之下，使該輪後退速率逐步增加，COG 持續朝 89 號碼頭方向偏移。當船尾距 89 號碼頭轉角約 0.1 浬、後退速率已達約 2.5 節時；其後引水人雖立即調整拖船配置並採取全速進俾及拋緊急錨等應急措施，但船舶在橫向空間及可供修正時間均已受限的情況下，逐步接近 89 號碼頭，最終導致觸碰碼頭事故發生，亦致「台船 8 號」工作船進水後沉沒。

1. 強化引水人於進出港領航作業中之操縱判斷與風險辨識能力，透過持續訓練及案例研討（如：橫向距離、倒俾／後退航行之啟動條件與監控重點等），以增進領航作業之安全性。¹⁰（TTSB-MSR-26-06-001）
2. 強化引水人於領航作業期間與船長之「持續資訊交換」機制，當船舶運動態勢或航跡偏離原定計畫時，能及時辨識與修正。¹¹（TTSB-MSR-26-06-002）

1. 檢視既有安全管理與靠離泊作業準則，落實各船隊船長於引水人領航期間持續掌握船舶運動態勢，當發現引水人之操縱判斷或措施可能影響航行安全時，應依船長最終責任原則，主動介入、指示修正或必要時接手操縱，以確保船舶航行安全。¹²（TTSB-MSR-26-06-003）
2. 檢視既有作業程序於實務操作中之執行情形，並研議強化其落實方式，使駕駛臺團隊於引水人領航作業中，能依程序內容，結合船速、對地航向（Course over Ground, COG）、航跡、相對位置等重要資訊，支援引水人及船長之操縱判斷。¹³（TTSB-MSR-26-06-004）

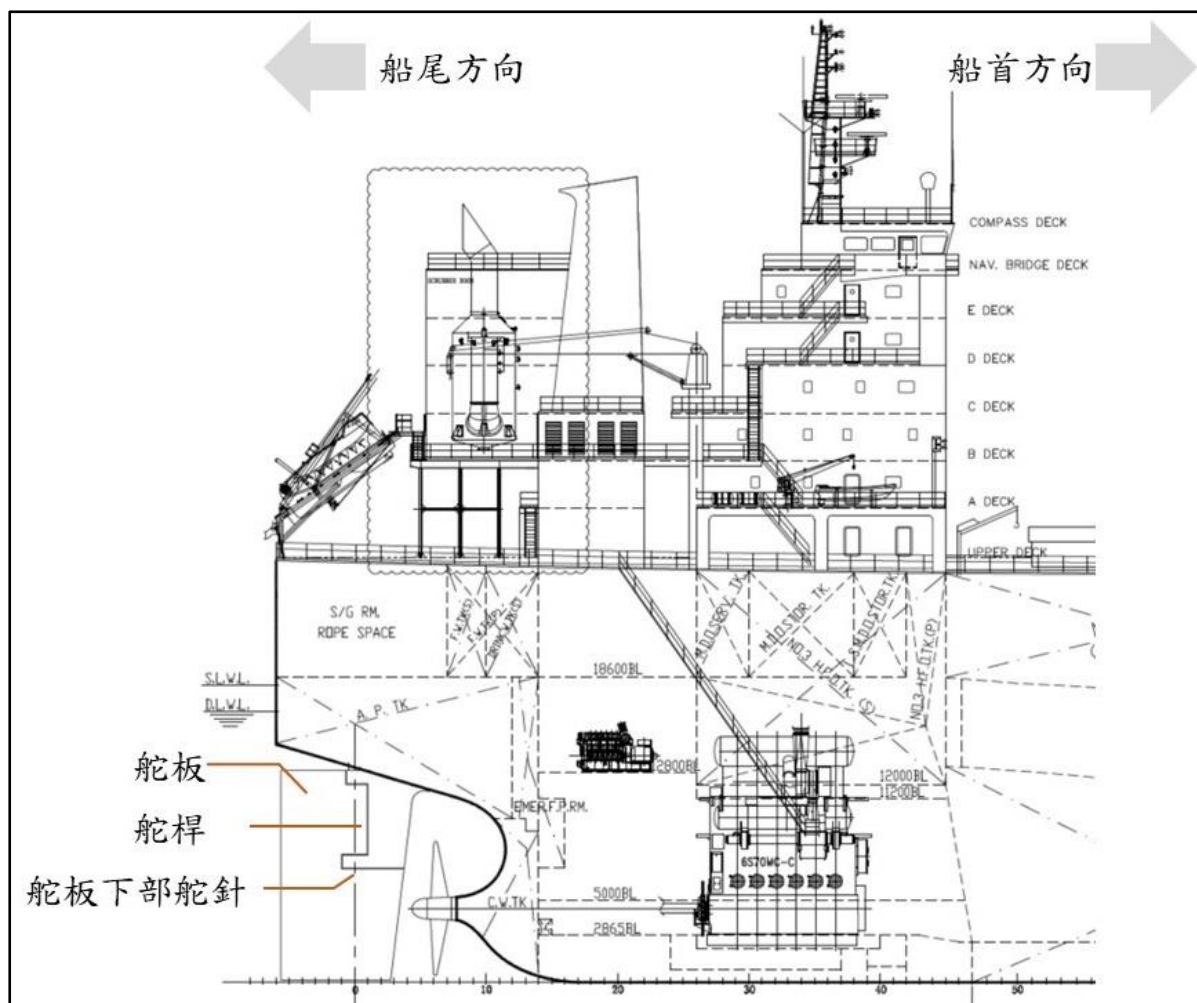
圖 1.3-1 明鴻輪損壞位置圖

依據勞氏船級社 (Lloyd's Register, LR) 檢驗報告⁸，明鴻輪舵板有凹陷與擦痕、舵桿 (Rudder Bar) 輕微彎曲、船底船殼未發現凹陷及擦痕。明鴻

輪損壞位置如圖 1.3-1。事故後經勞氏船級社測試，主機及操舵裝置皆正常。

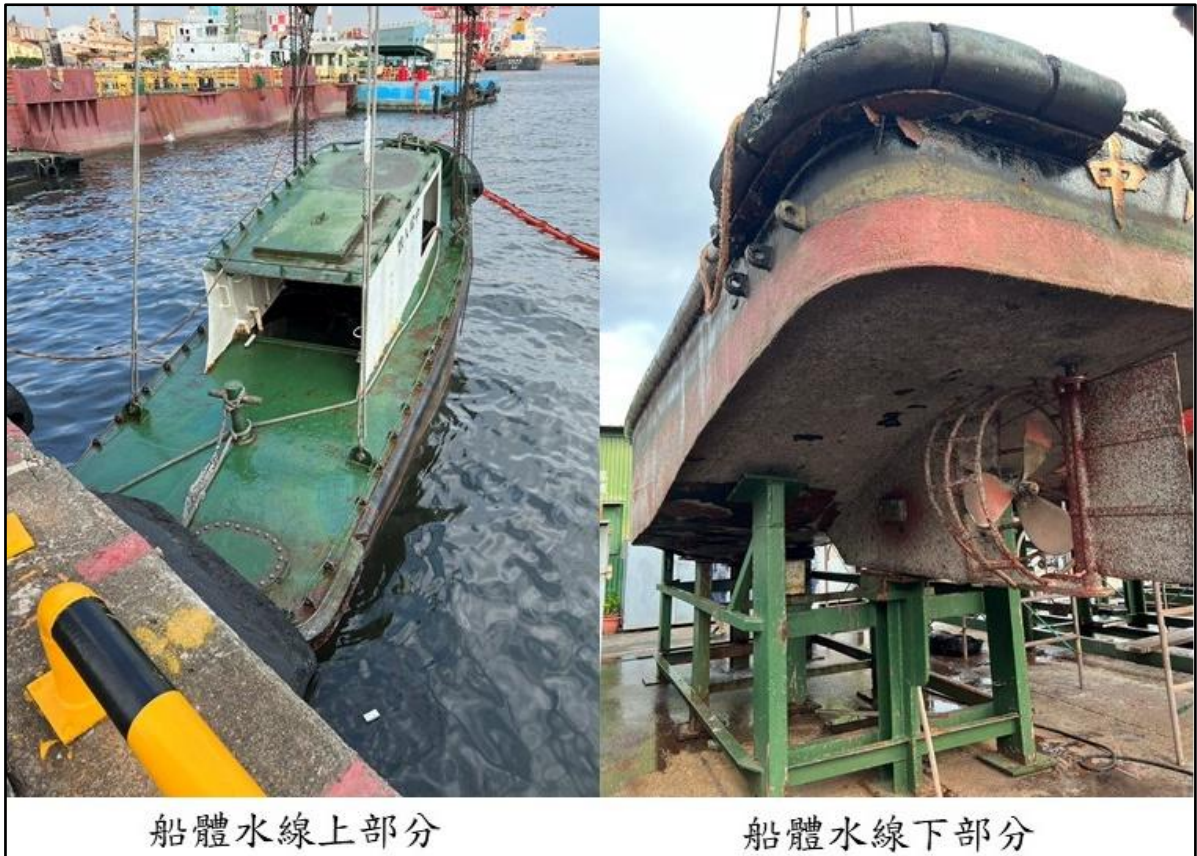
圖 1.3-2 台船 8 號損害照片

依據台船之損壞報告及調查小組取得之照片，「台船 8 號」打撈上岸後，船艙浸水，船體無明顯損害。(如圖 1.3-2)

此時明鴻輪緊急進俾所產生之俾葉排出流，直接沖擊停泊於 89 號碼頭之「台船 8 號」工作船，造成其船體產生劇烈橫搖，並導致大量水流湧入船艙。該船於短時間內大量進水，浮力與穩度迅速喪失，隨即翻覆沉沒。

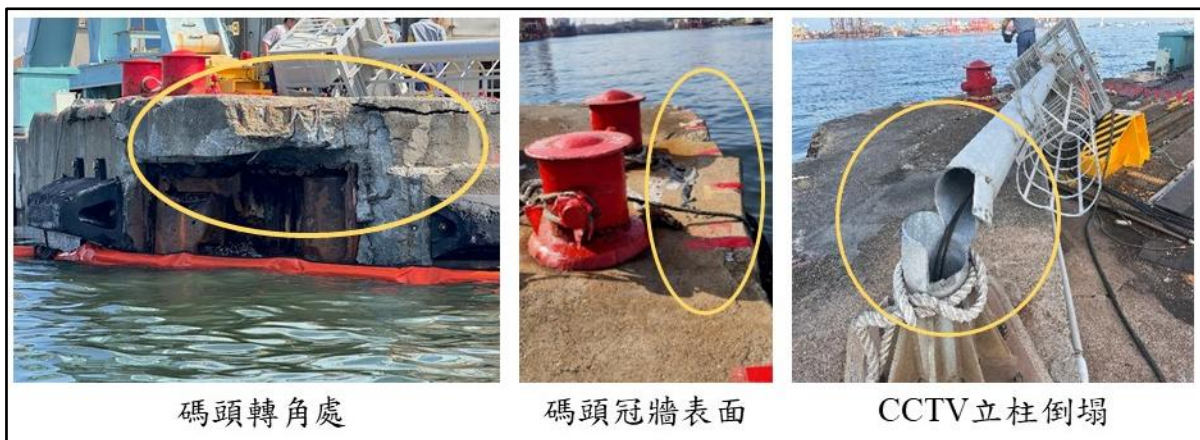
圖 1.3-3 89 號碼頭損害現場照片

依據台船之碼頭損害報告，89 號碼頭轉角處下方之結構鋼板裂開、碼頭冠牆表面保護層剝落且鋼筋外露、岸上閉路監視系統（Closed-Circuit Television, CCTV）立柱倒塌及 CCTV 損壞，如圖 1.3-3。

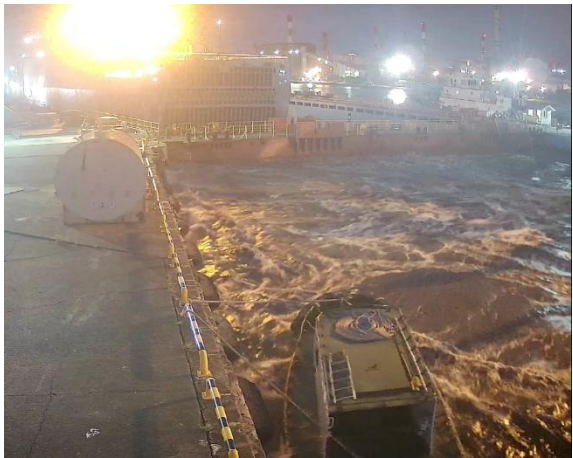
<p>1. 「台船 8 號」開始受到明鴻輪螺旋槳俾葉流沖擊。</p>
1909:24

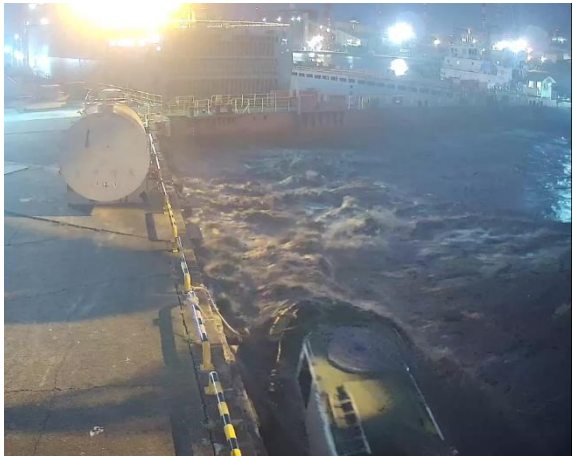
<p>1. 「台船 8 號」開始進水傾斜。</p>
1909:27

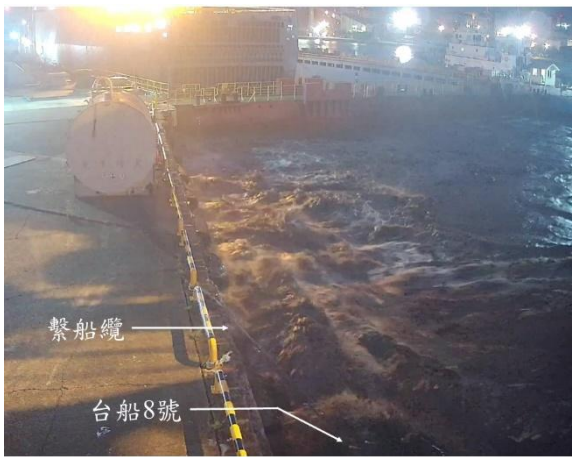
<p>1. 「台船 8 號」遭沖離泊位，僅靠船頭繫船纜固定。</p>

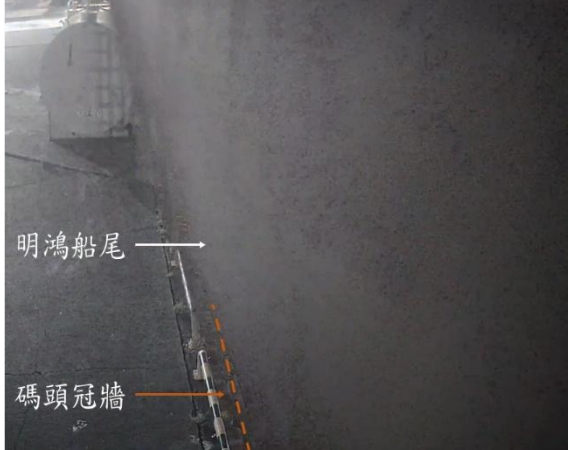
<ol style="list-style-type: none"> 1. 明鴻輪觸碰碼頭。
