國家運輸安全調查委員會

重大運輸事故 調查報告

1140523 忠正 7 號工作船於高雄港拖帶

報告編號：TTSB-MOR-26-06-002

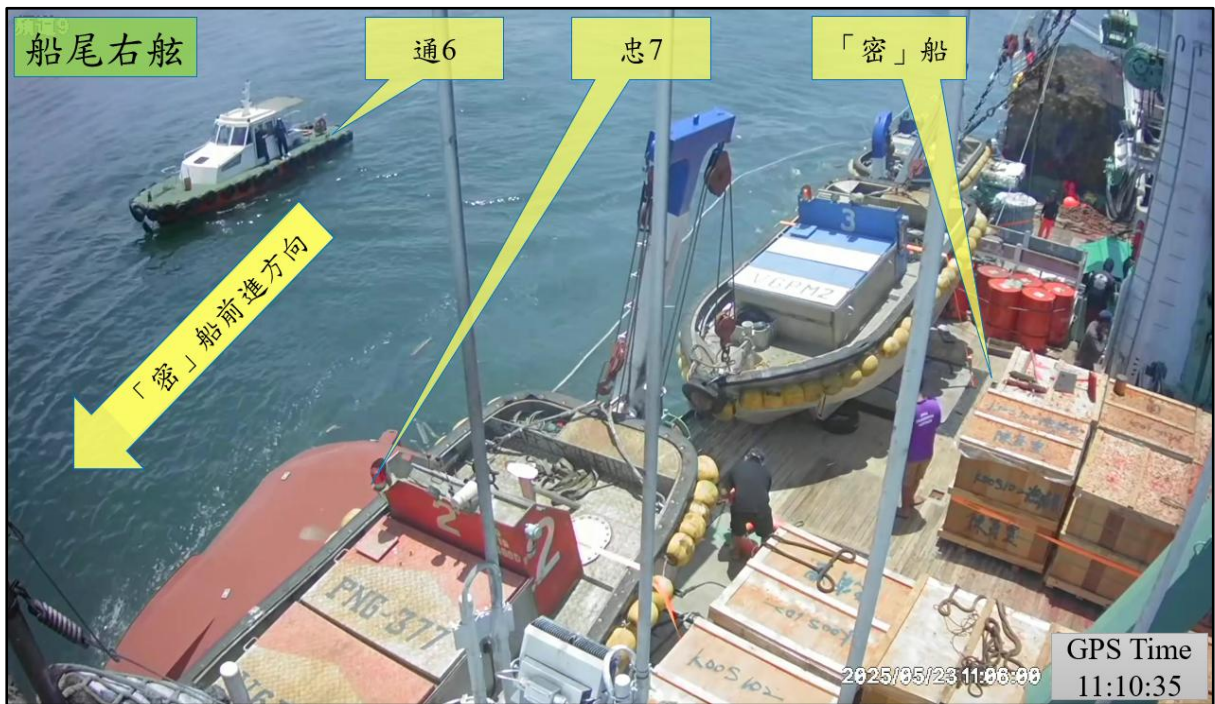
圖 1.1-4 「忠 7」翻覆時之影像

速約 3.4 節，「忠 7」則被拖拉至「密」船右舷船首旁。船體向左傾斜，1109:06 時翻覆（詳圖 1.1-4，取自「密」船 CCTV 之錄影截圖）。

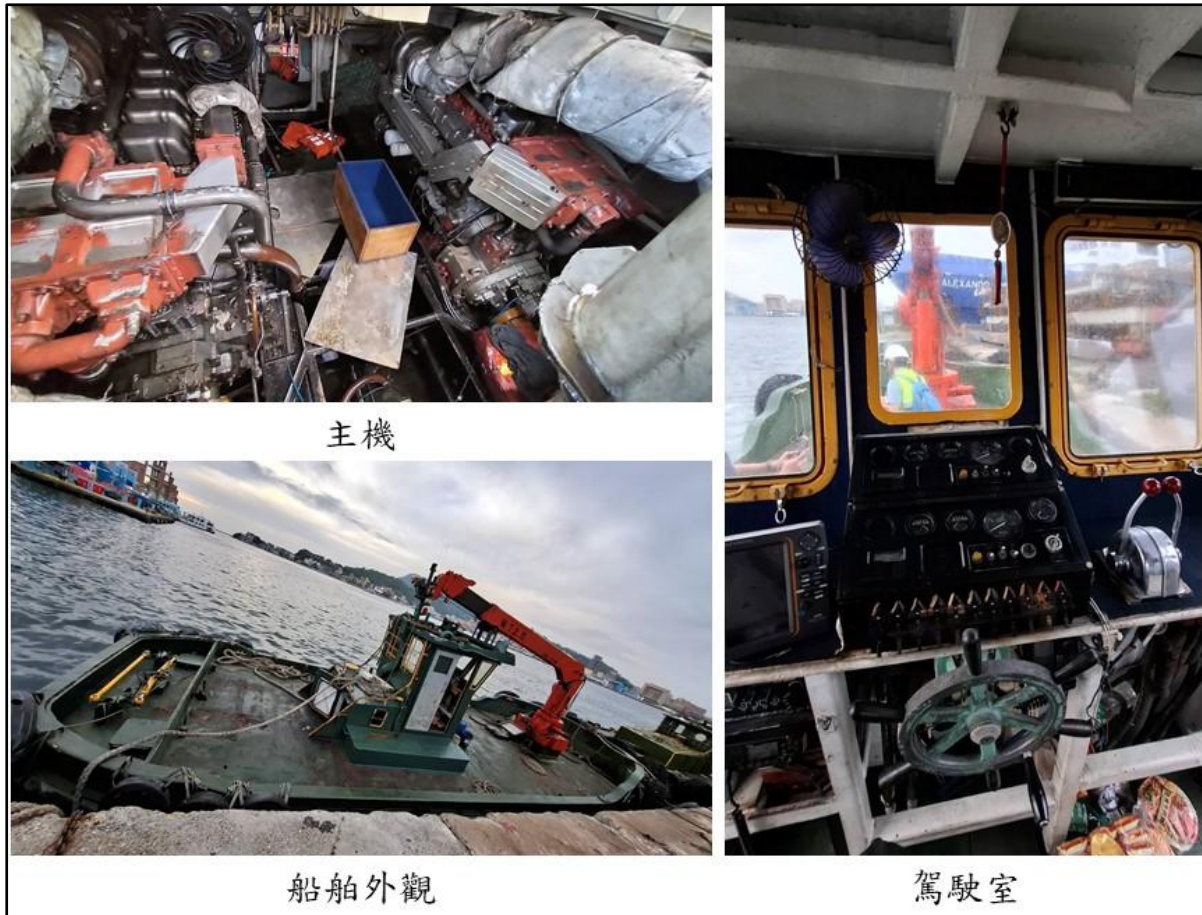
圖 1.3-1 「忠 7」現場勘查照片

依據現場勘查及第三方鑑定書⁸，「忠 7」船體結構有變形現象，駕駛室及機艙（包括航儀、電力系統及主機）遭水損（詳圖 1.3-1）。

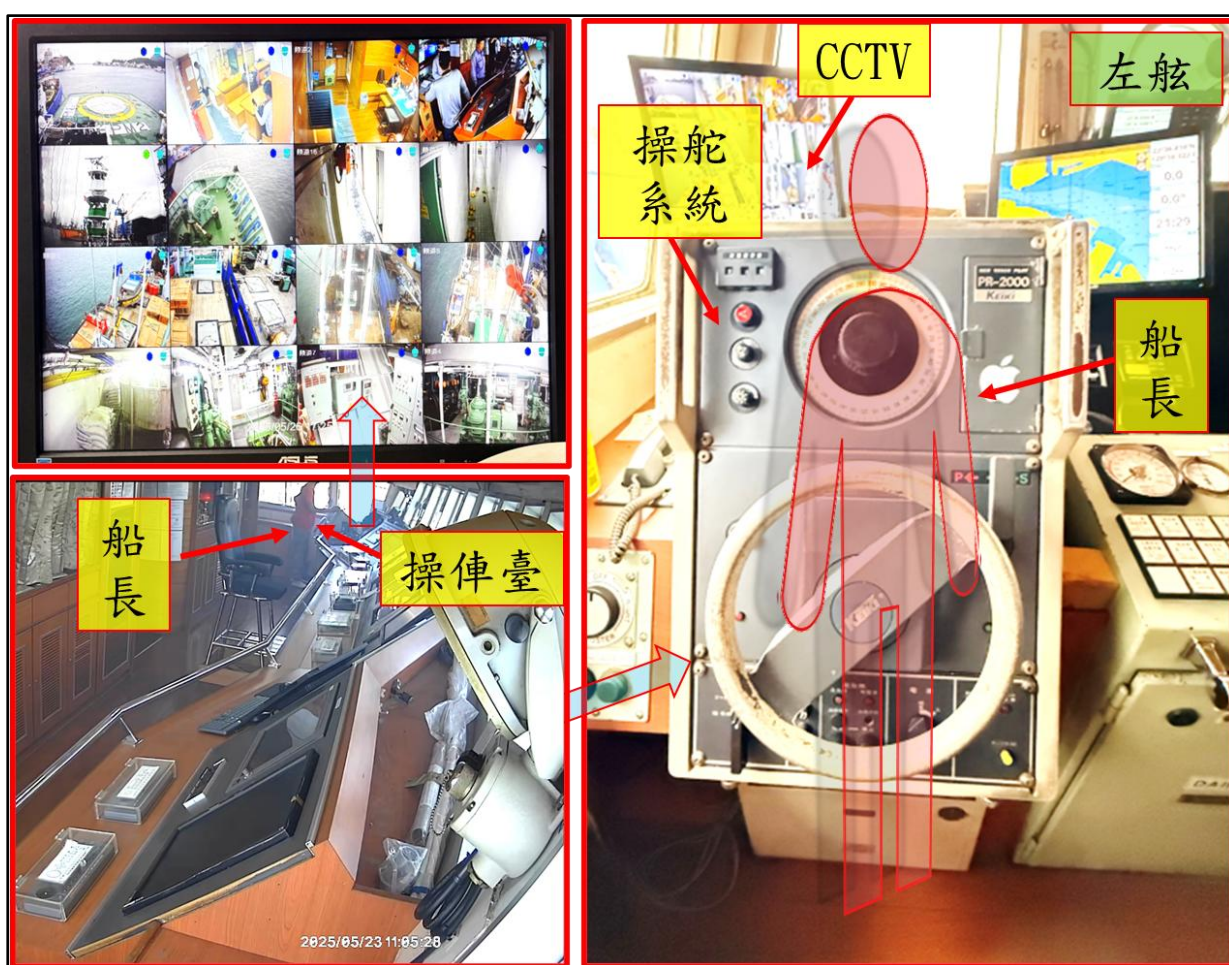
圖 1.7-1 「密」船駕駛臺航儀與當值人員配置圖

當日「密」船離港時，並無書面程序規定船長及船員的職責與工作分配。本事故發生期間，「密」船駕駛臺只有船長1名，並站立於左舷的操舵及操俾臺位置（詳圖 1.7-1）。根據「密」船駕駛臺布置圖，駕駛臺左、右舷的窗戶可開啟（詳圖 1.7-2）。

因於駕駛臺左側操俾掌舵，右舷視線受阻；當時使用船首推進器、配合左滿舵及小俾，緩慢將船外移後再動小俾前進，行駛未滿 100 公尺即發生工作船翻覆事故。動俾離開前看不到，亦不知工作船動態及帶纜時間。

1. 建立所屬船隊使用無線電通訊及我國強制引水港區內進出港之標準作業程序，確保港區作業期間通訊順暢，並維持駕駛臺與全船間之雙向聯繫；於解纜、拖帶及動俾等關鍵作業時，駕駛臺應配置足夠且分工明確之當值人力，以提升整體作業安全。

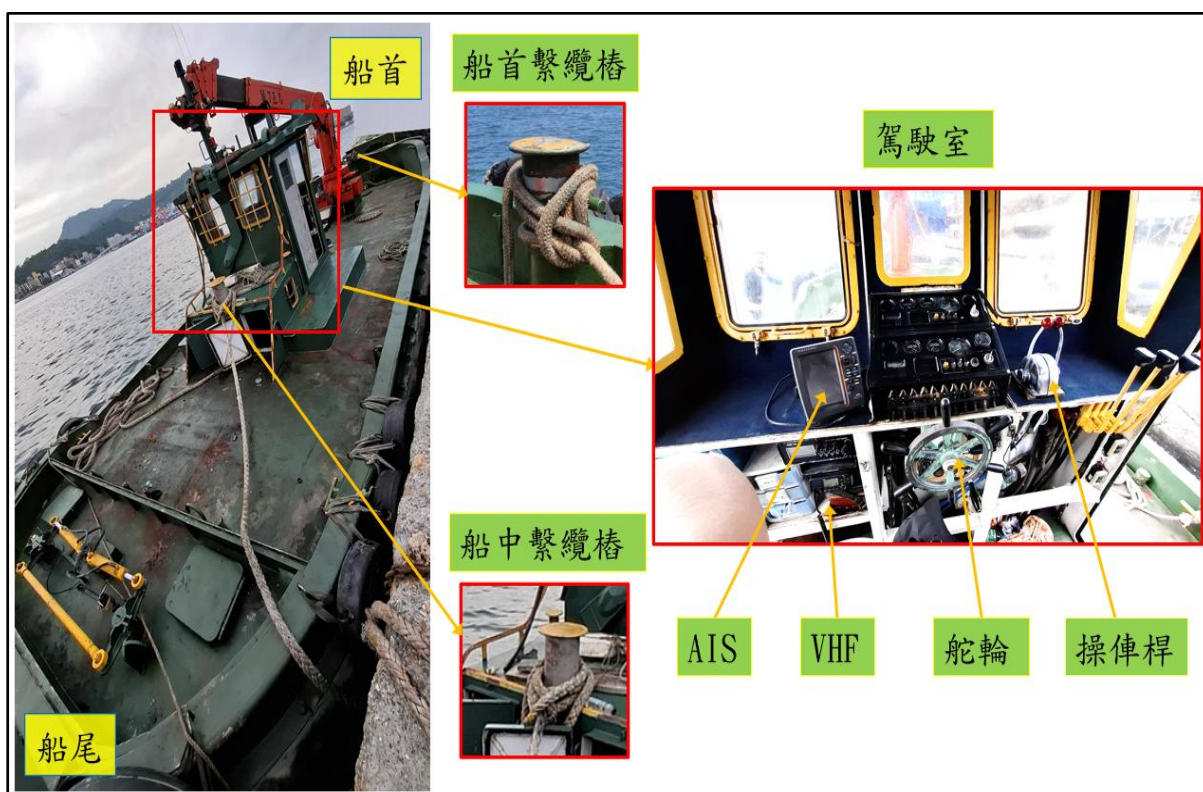
圖 1.7-7 「忠 7」駕駛室及船舶設備布置圖

受訪者事後判斷，因「忠 7」沒有巴拿馬導纜孔 (Panama Chock)，直接將「密」船的纜繩繫在纜樁上，容易導致危險，因為巴拿馬導纜孔是位於船頭正中間，使拖力作用點位於船首中心線，避免拖船受力打橫及翻覆，另外，「忠 7」也沒有配置快速脫鉤器，無法於緊急情況下快速釋放拖纜。

受訪者稱，「密」船船員放下船上纜繩，受訪者將纜繩繫於「忠 7」船中甲板繫纜樁（詳圖 1.7-7），纜繩長度約 10 至 12 公尺，並回報已帶妥。後見漁船排氣管冒黑煙、漁船離岸並燃放鞭炮，漁船船員躲避；漁船動俾前進致「忠 7」被拖行，纜繩吃力無法解開。受訪者回憶²¹，自駕駛詢問能否解纜至翻覆約 5 至 8 秒；翻覆後受訪者由右舷艙門游出並由交通船救起，另稱本船無快速脫鈎裝置，翻覆後由漁船船員割斷纜繩。

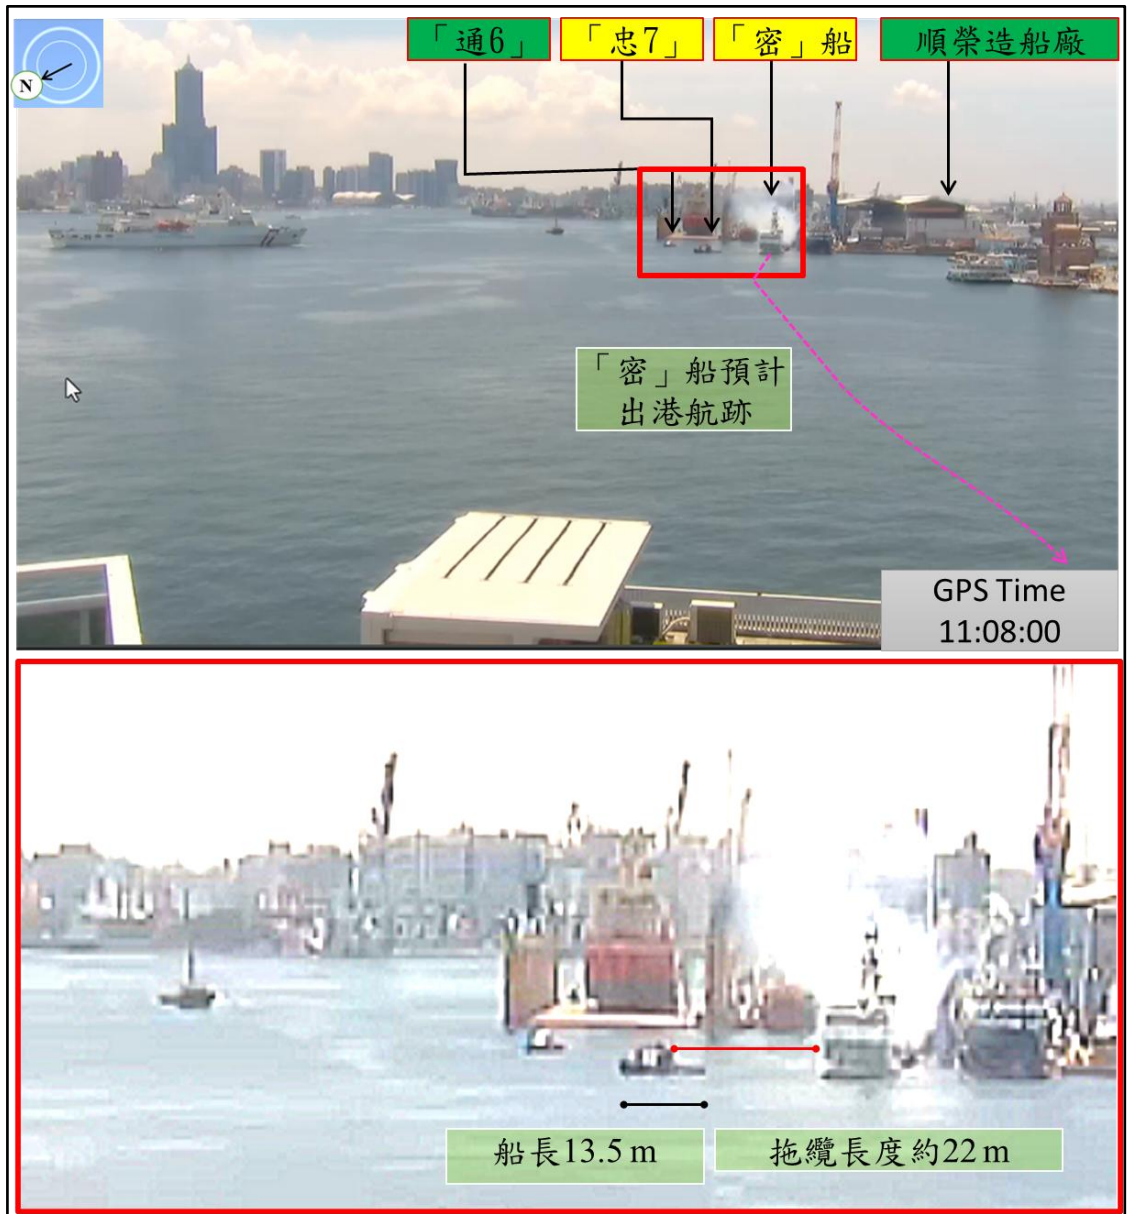
圖 1.10-2 「忠 7」拖拉「密」船之錄像截圖

24. 1108:00 時「忠7」拖纜長度約 22 公尺，詳圖 1.10-2。

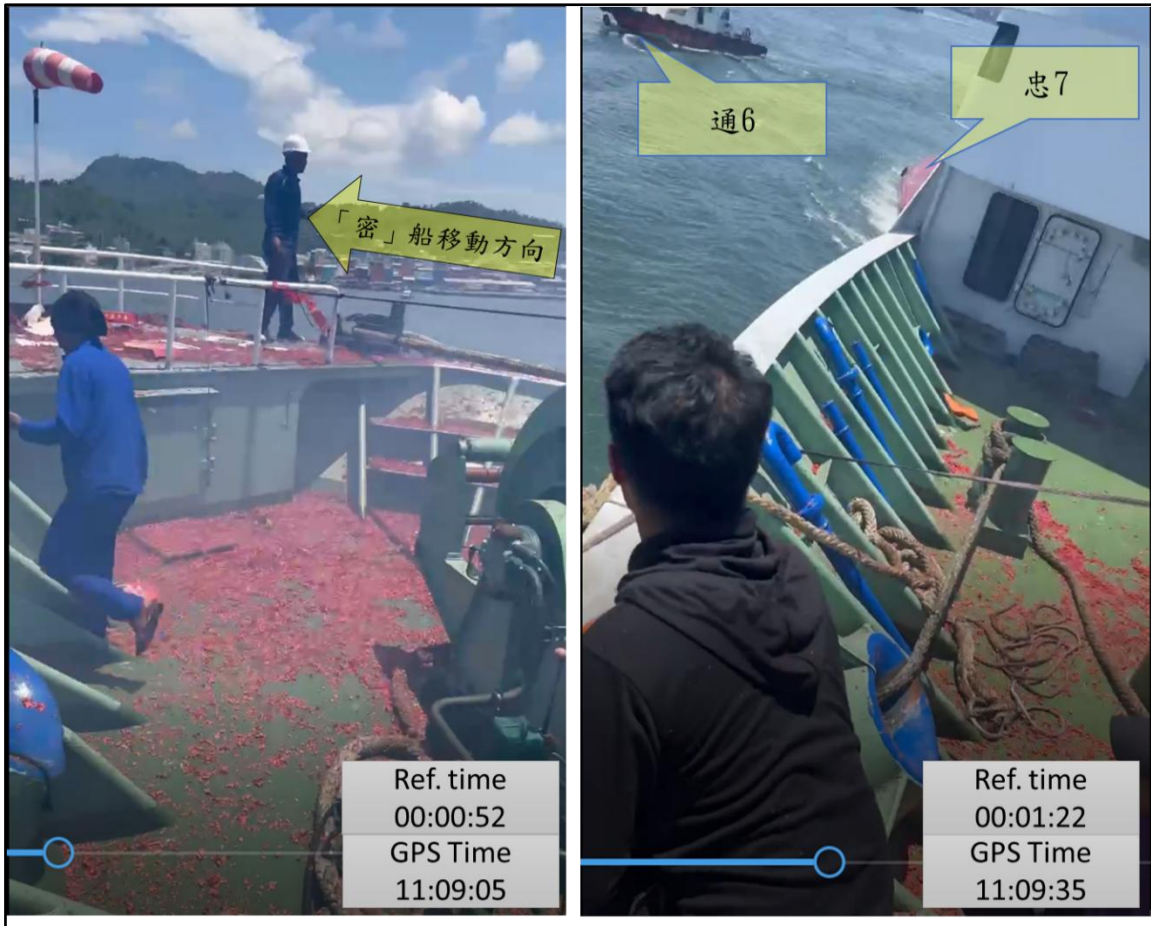
圖 1.10-3 「忠 7」翻覆時之錄像截圖（密船船員提供）

16. 1106:25 時，「忠 7」助手完成船首繫纜。
17. 1106:52 時，引水人甲使用 VHF 呼叫 VTS 及通報離開碼頭時間為 1105 時。
18. 1106:57 時，「密」船主機黑煙飄至船中。(即動俾)
19. 1107:13 時及 1107:21 時，「忠 7」駕駛使用 VHF 呼叫「密」船：「密克羅 102 船長有沒有收到」、「密克羅 102 船長」。「密」船均無回應。
20. 1107:23 時，「忠 7」開始拖拉「密」船船首。
21. 1107:25 時，「密」船船首及船尾開始燃放鞭炮，約持續 50 秒。
22. 1107:23 時至 1109:03 時，「密」船船速從 0.5 節增至 3.4 節，航向由 323 度轉為 308 度，詳圖 1.10-1。
23. 1107:59 時，「忠 7」開始拖拉「密」船之影像，詳圖 1.1-3。
24. 1108:00 時「忠 7」拖纜長度約 22 公尺，詳圖 1.10-2。
25. 1108:01 時及 1108:07 時，「忠 7」駕駛使用 VHF 第 14 頻道呼叫「密」船船長：「密克羅 102 船長有沒有收到不要動俾」、「密克羅 102 船長」。
26. 1108:43 時，「忠 7」駕駛最後一次呼叫「密」船船長：「... 停俾」。
27. 1108:51 時，警艇 P62 號駕駛使用 VHF 第 14 頻道向 VTS 通報：「那個 102 好像把拖船拖到翻船了」。
28. 1109:06 時，「密」船船首 1 名船員發現「忠 7」翻覆，並向操作臺呼叫。
29. 1109:05 時至 1109:35 時期間，「忠 7」翻覆(詳圖 1.10-3 及圖 1.10-

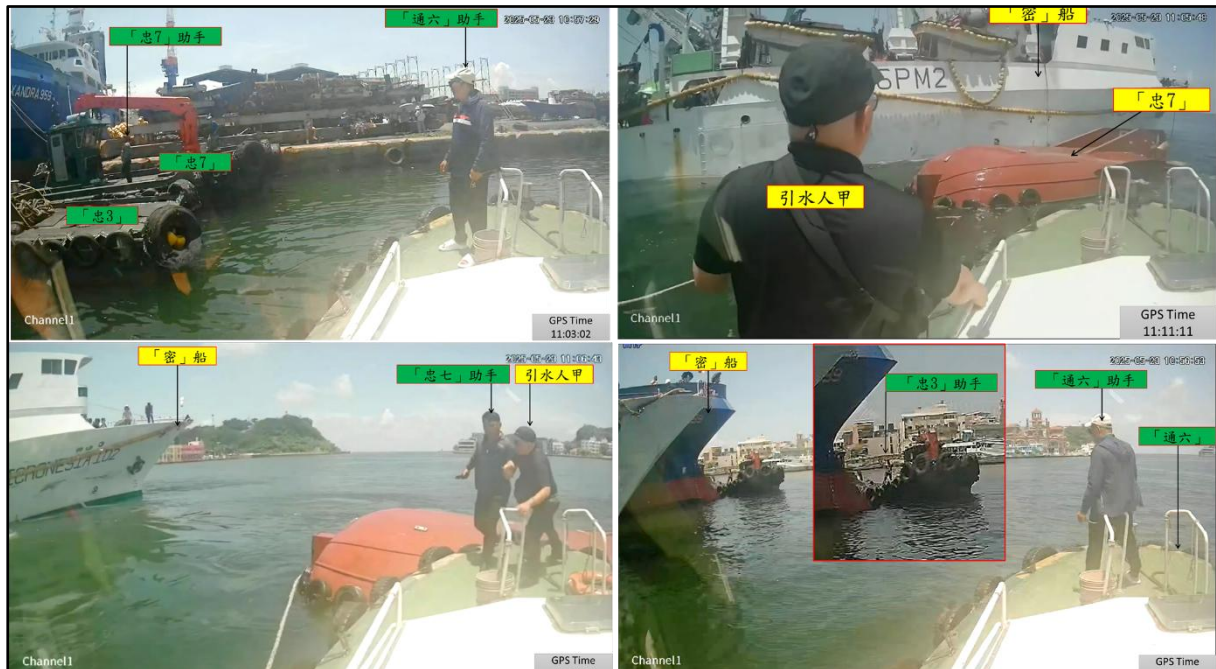
圖 1.14-1 作業期間相關人員未穿著救生衣之影像

3. 「忠 7」翻覆後，其駕駛未穿著救生衣，降低落海後之生還機會，終至溺水窒息死亡。

5 人均未著救生衣。

1. 督促所屬工作船之拖帶標準作業程序，確保港區通訊機制、拖纜長度與帶纜位置之原則，並研擬配置纜繩高張力狀態下可快速釋放裝置；並提升遭遇橫反拖時之應變措施，以降低拖帶作業風險。
2. 強化所屬船員安全教育與訓練，在船作業期間船員應全程穿戴相應個人防護裝備，以降低發生落水事件後風險。

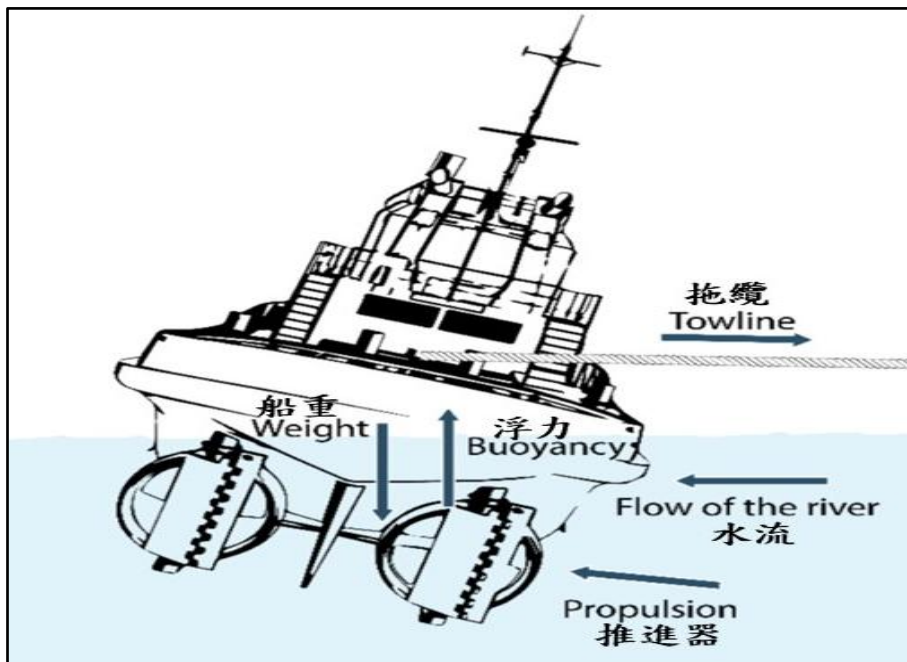
圖 1.19-1 被拖船於橫反拖時之受力示意圖

橫反拖係指拖船的拖纜纜繩受到被拖船（通常指大型船舶）的力，導致拖纜與拖船的船身呈橫向（幾乎垂直）時，拖船就會被拖曳著橫向移動，並且難以調整位置之現象。

在這種情況下，拖船的船體會因為水流的阻力及拖纜的橫向力而產生一個強大的轉向力矩（詳圖 1.19-1），使船體傾斜及浮力重心改變，如果不

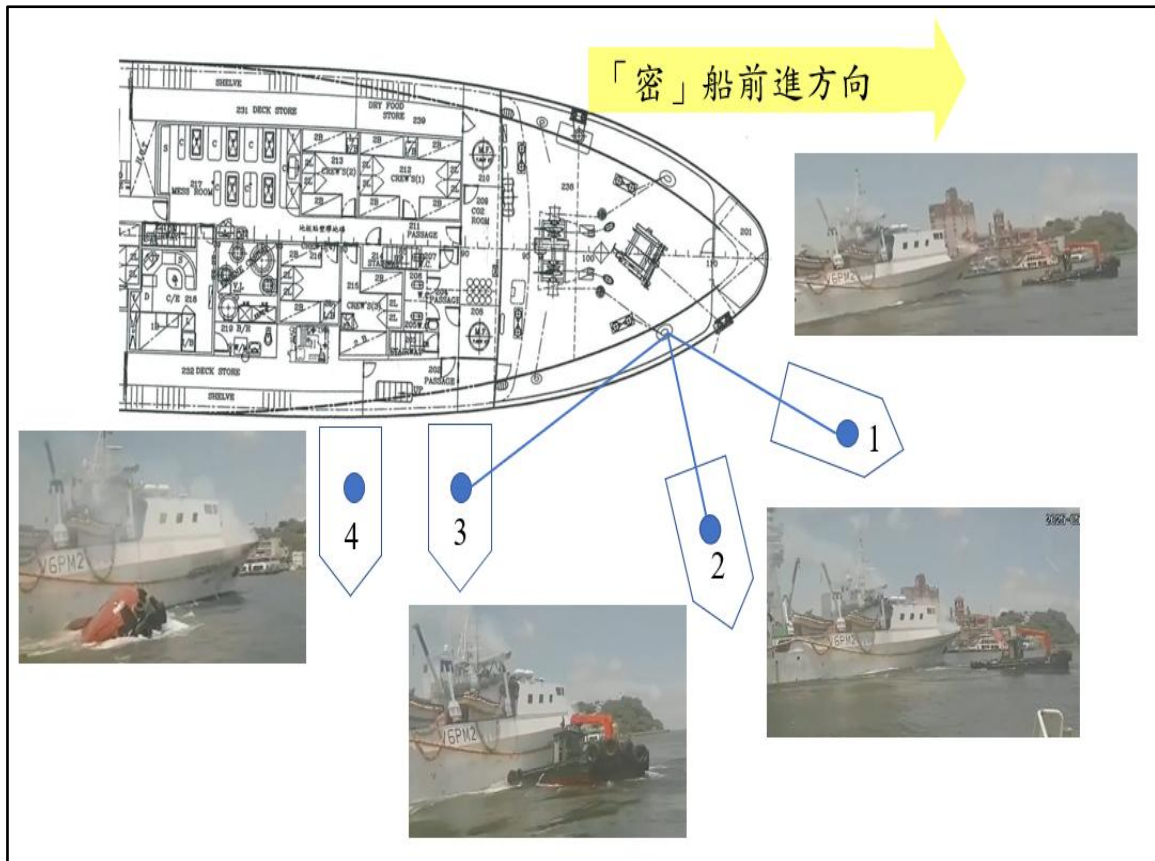
圖 1.19-2 「忠 7」拖帶「密」船過程中的相對船位變化

1. 「密」船動俾往前行駛，其航速及船身超過「忠 7」，使「忠 7」逐漸靠近「密」船，且「忠 7」船身逐漸與「密」船船身呈現垂直狀態。
2. 「忠 7」翻覆前，「忠 7」與「密」船呈現垂直狀態，並且「忠 7」船身向左傾側。
3. 「忠 7」翻覆前船身向左傾側且貼近「密」船右舷。
4. 「忠 7」翻覆。

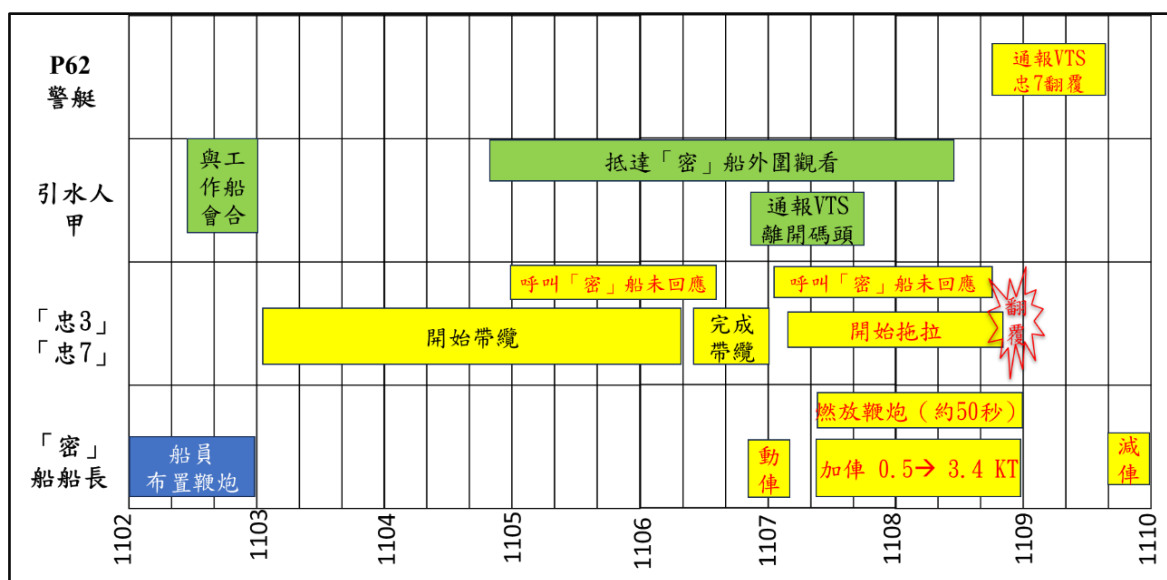
圖 2.2-1 「密」船、工作船及引水人甲於事故期間事件時序圖

事故前，引水人甲搭乘「通 6」前往「密」船船首水域，與工作船「忠 3」及「忠 7」短暫會合時間約 40 秒。依據「忠 7」助手與「忠 3」駕駛訪談紀錄，2 人均未提到引水人甲曾與工作船討論離泊與拖帶方式。會合後，工作船隨即前往「密」船右舷進行帶纜作業以協助離泊。此期間，引水人甲未與「密」船建立 VHF 通聯；引水人甲亦未向「忠 3」及「忠 7」告知其領航計畫。於「忠 7」及「忠 3」分別在「密」船右舷船首與船尾拖帶作業期間，「密」船船長在不知「忠 7」及「忠 3」已帶纜情況下，啟動主機前進，船速最高約 3.4 節。

依訪談紀錄及無線電語音抄件於事故期間事件時序圖(詳圖 2.2-1)，工作船曾於完成帶纜時呼叫「密」船船長，但未收到回應。1106:56 時，引水人甲並未登上「密」船，但以 VHF 第 14 頻道通報 VTS 操作員 1105 時離開碼頭。1107 時「密」船動俾後，「忠 7」駕駛又多次呼叫「密」船船長停俾，亦未收到回應，上述分析顯示「密」船船長未確實守聽港區指定 VHF 頻道。(詳附錄 1)

1. 強化引水人遵循引水法確實登輪領航，並於領航前與船長進行航行資訊交換，包括：拖船配置及動力使用限制，以降低領航作業風險。
