國家運輸安全調查委員會

重大運輸事故 調查報告

1140216 龍泰遊覽車新港鄉縣道 159 線往北
追撞事故

報告編號：TTSB-HOR-26-06-001

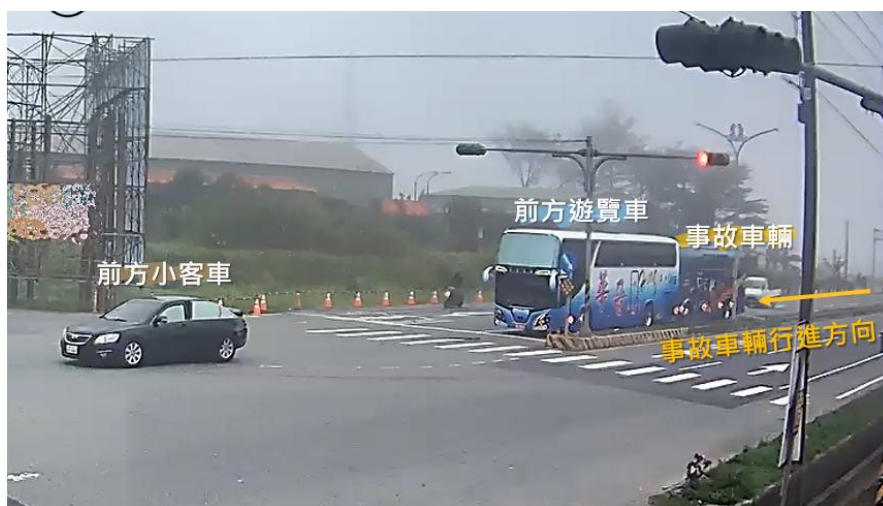
圖 1.1-2 事故現場照片

事故發生前，事故車輛跟隨屬同一進香團之前方遊覽車行駛於縣道 159 線（速限 60 公里/小時），行駛過程中事故駕駛員與隨團服務人員持續交談。0754:43 時，前方小客車因紅燈停等事故路口前，跟隨前方小客車之前方遊覽車亦逐漸降速，事故駕駛員分別於 0754:43.8 時及 0754:45.7 時撥動方向盤右下方之油壓減速器進行減速，然車速仍維持在 68 至 69 公里/小時，0754:46.6 時事故駕駛員踩下煞車踏板之車速約為 72 公里/小時²，0754:47 時，事故車輛約以時速 60 公里/小時³追撞前方遊覽車之車尾，使前方遊覽車再往前推撞前方小客車，事故現場如圖 1.1-2。

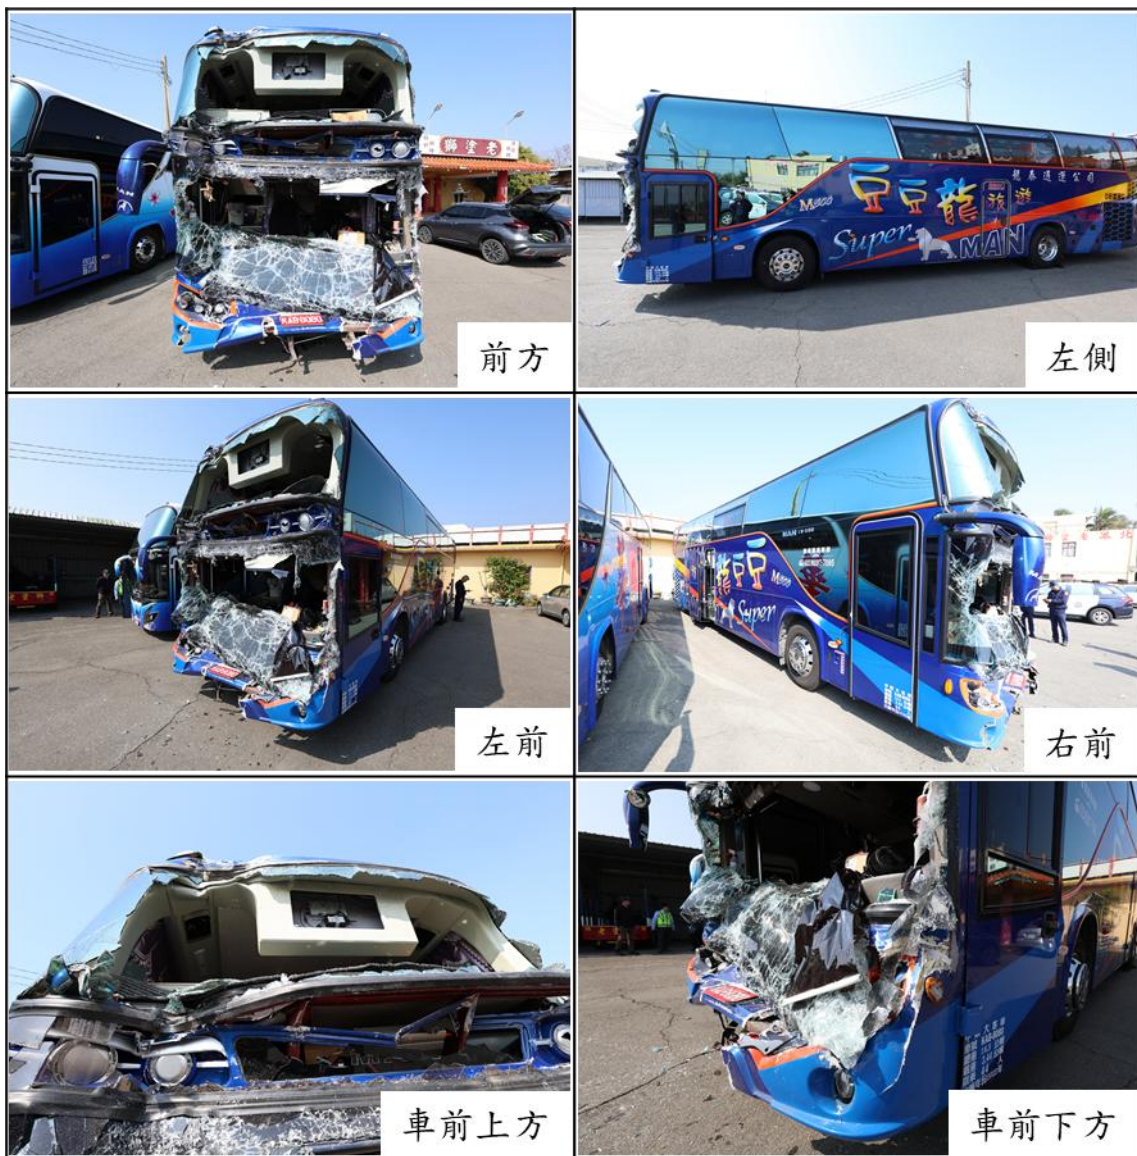
圖 1.3-3 事故車輛外部損害情況

事故車輛主要受損區域為車體前方，左側後照鏡斷裂，車前擋風玻璃破裂，兩側窗戶完好無損，車前結構嚴重受壓變形，外部損害情況詳圖 1.3-3。

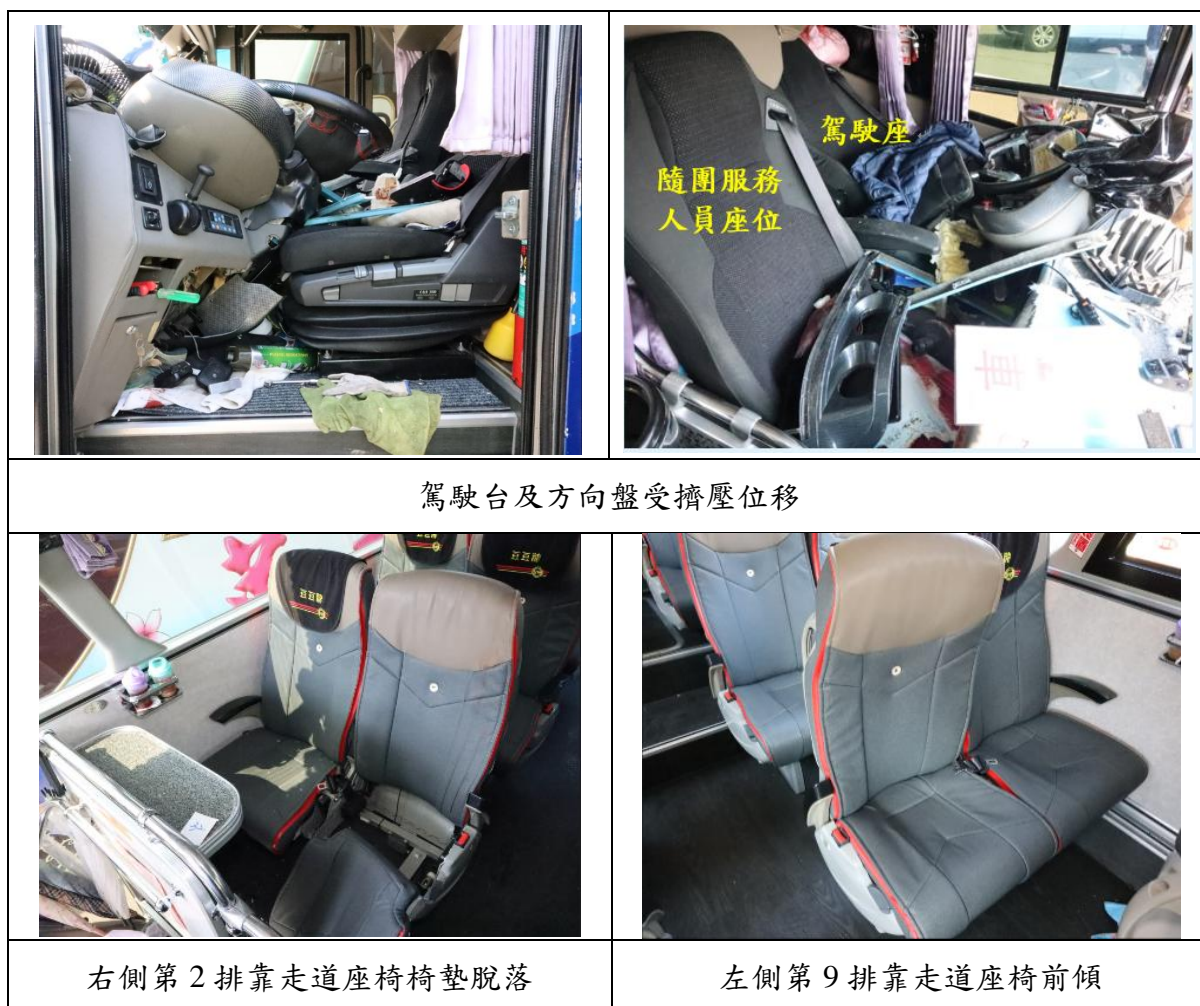
圖 1.3-4 事故車輛座椅損害情況

事故車輛駕駛台及方向盤受擠壓位移，駕駛座椅椅背亦有後傾情況，如圖 1.3-4；乘客座椅除右側第 2 排靠走道座椅椅墊脫落、左側第 9 排靠走

道座椅椅背前傾外，其餘均正常。另碎玻璃散布於第 1 排至第 5 排座位與地板區域。

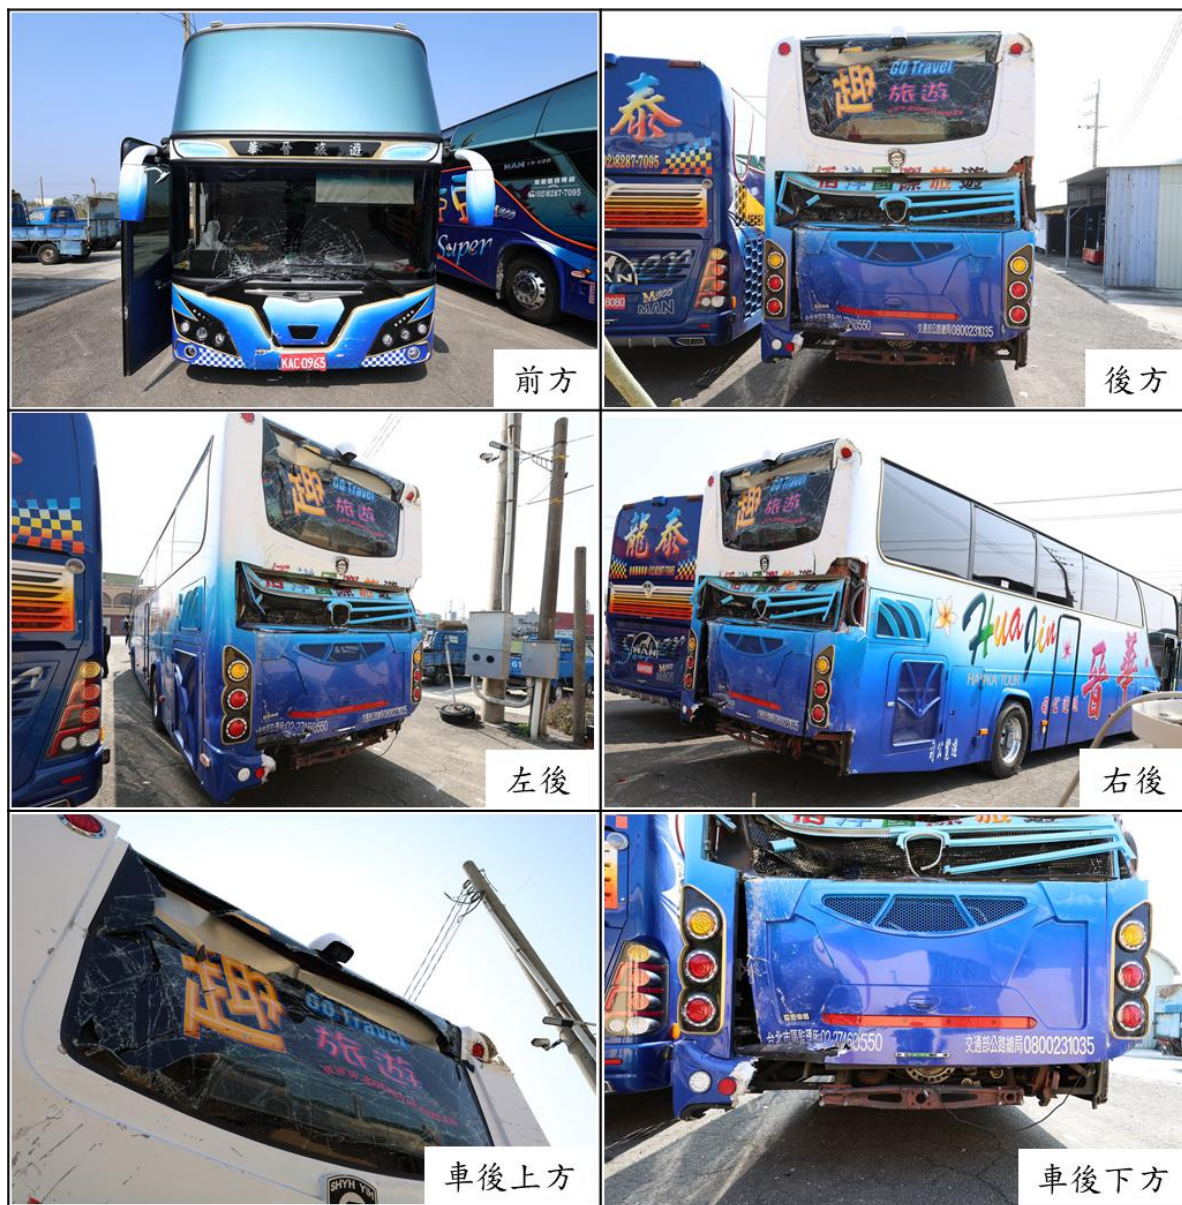
圖 1.4-1 前方遊覽車損害情況

前方遊覽車主要受損區域為車身後方及前方，其車後方骨架變形及蒙皮破裂、車後上方玻璃亦碎裂；另車前下方之蒙皮亦有破裂、並造成下層之擋風玻璃碎裂，前方遊覽車之損害情況詳圖 1.4-1。

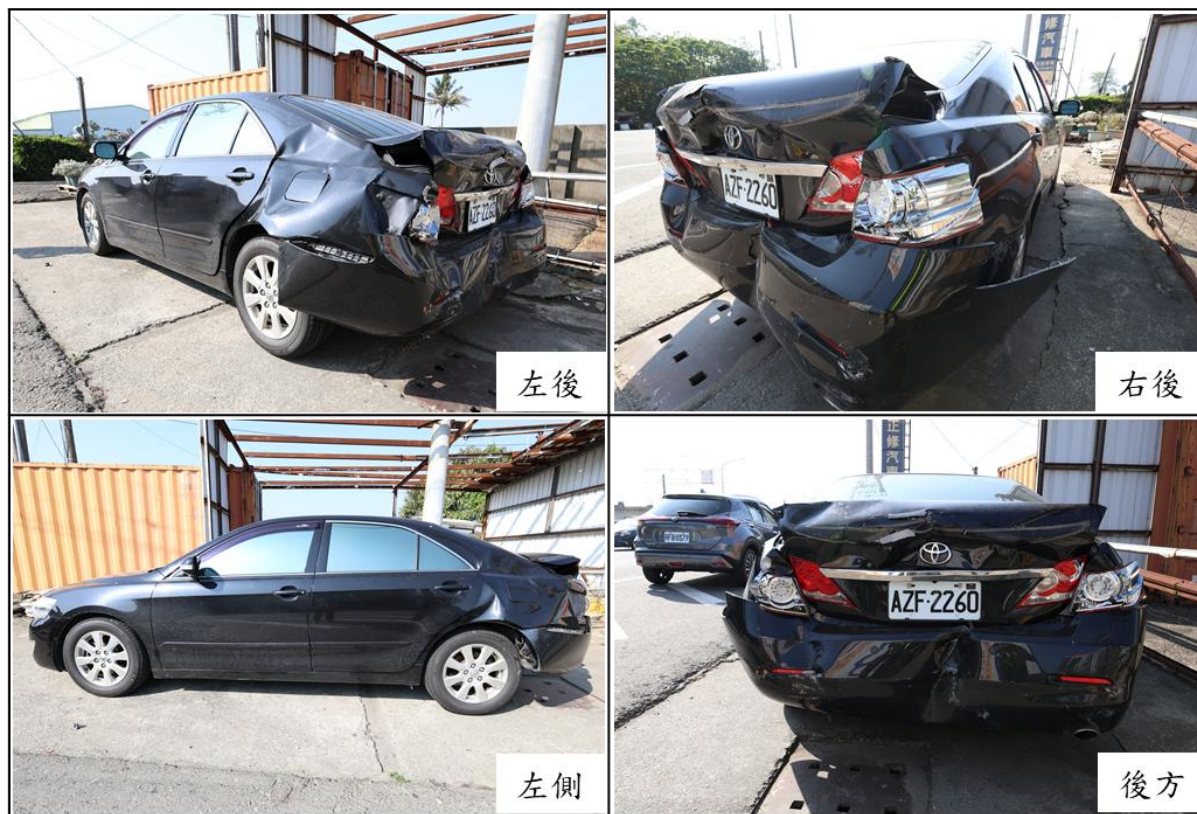
圖 1.4-2 前方小客車損害情況

前方小客車主要受損區域為車身後方，其車後方行李箱及保險桿之板金變形、左側 C 柱及後葉子板變形，前方小客車之損害情況詳圖 1.4-2。

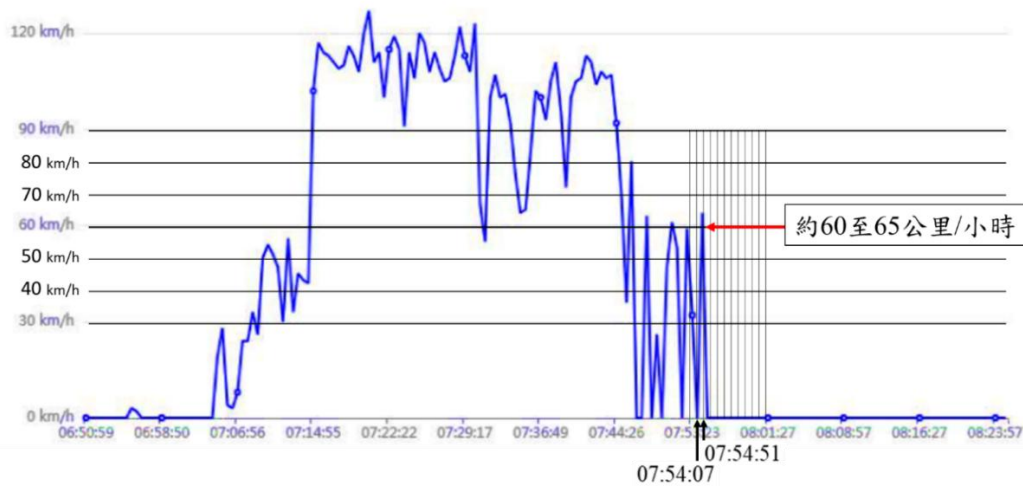
圖 1.9-2 事故車輛數位行車紀錄器資料

事故車輛數位式行車紀錄器之資料記錄間隔係 1 秒/筆，該資料自 0753:23 時至 0801:27 時，共計記錄 8 分 4 秒 (484 秒)；圖 1.9-2 之資料係以每 44 秒為刻度製成。依據圖 1.9-2 之資料，顯示事故車輛於 0754:47 時 (圖中第 2 刻度之左方) 撞擊前方遊覽車之車速約為 60 至 65 公里/小時¹⁷。

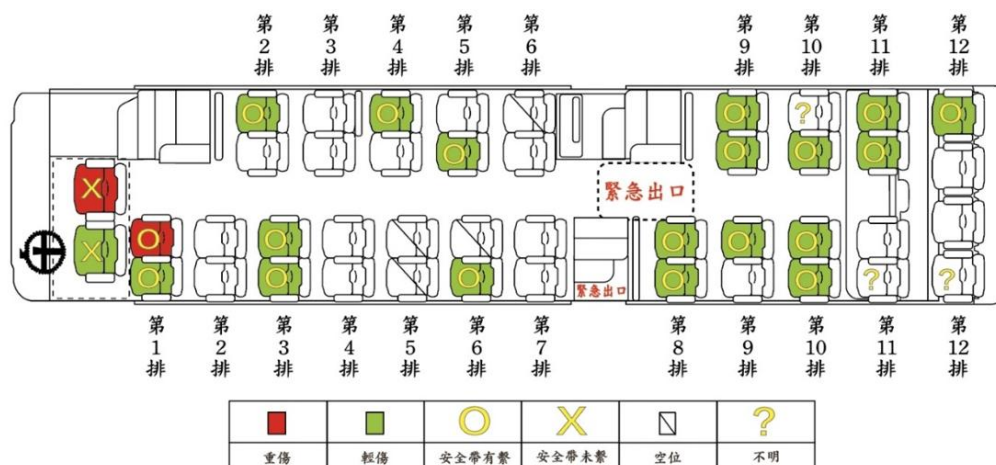
圖 1.11-1 事故車輛之乘員座位、傷勢分布及安全帶使用情形

本事故造成 27 人受傷，依據受傷乘員之診斷證明書，事故車輛計 23 名人員受傷（2 名重傷、21 名輕傷），其中隨團服務人員 1 人受重傷，傷勢為右側股骨幹閉鎖性骨折、左側股骨幹閉鎖性骨折、右側脛骨平台粉碎性閉鎖性骨折、臉部挫傷，另有 1 名乘客坐於左側第 1 排靠走道座位受重傷，傷勢為上唇撕裂傷、右側脛骨上端閉鎖性骨折、牙齒脫位，事故駕駛員 1 人與乘客 20 人受輕傷，傷勢以頭部、四肢與軀幹之挫傷或擦傷為主。

因有 2 名受輕傷乘客拒絕訪談，故無法得知三個位置中哪一個位置為空位。

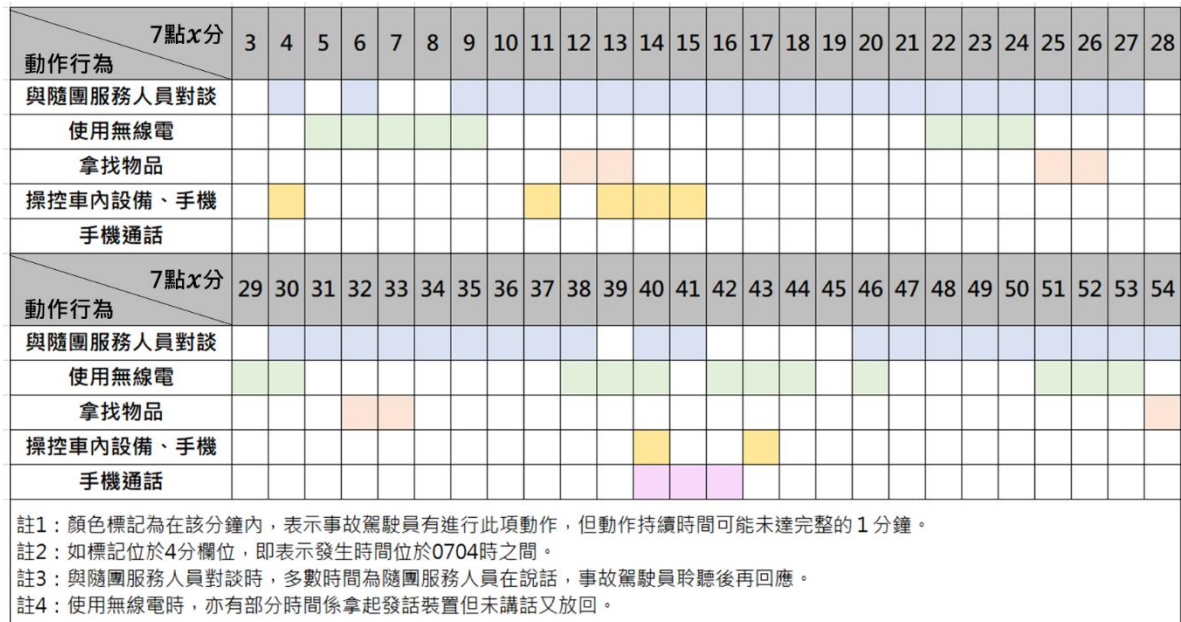
圖 2.1-1 事故駕駛員駕車過程中之動作行為時間示意圖

事故駕駛員當日駕車時間約 51.4 分鐘（0703:25 時至 0754:47 時），經檢視車內影像，事故駕駛員約有 31.5 分鐘在聆聽隨團服務人員講話或與其交談，約 10.2 分鐘使用無線電聆聽或對話，約 2.5 分鐘在尋找或拿取座位

周邊之物品，約 2.3 分鐘在操作遙控器、車上裝置按鈕或手機，另有約 1.2 分鐘使用擴音功能的手機通話，時間示意詳圖 2.1-1，時間統計表詳附錄 2。
