# 國家運輸安全調查委員會

## 1150207 漁船安豐 138 號於南大西洋船員傷亡事故

### 事實資料報告

調查報告編號：TTSB-MFR-26-07-001

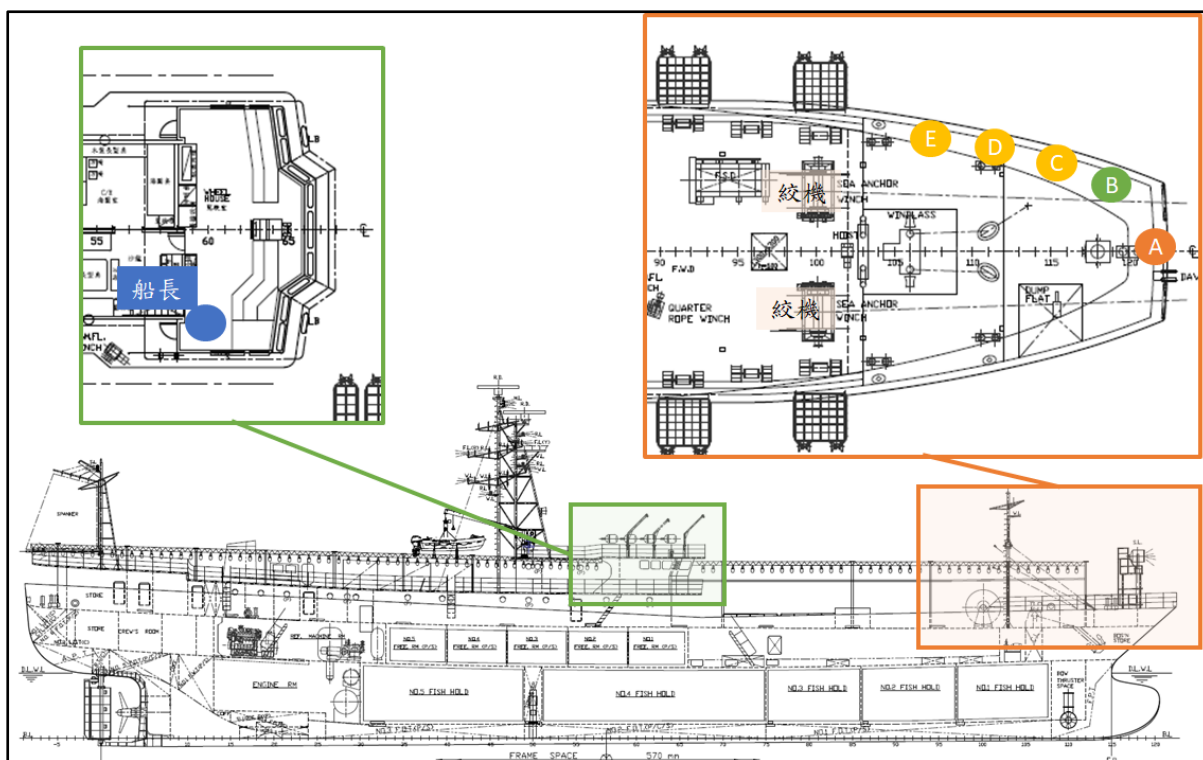
圖 1.5-1 船首處船員站位示意圖

事故當時，船長於駕駛臺操縱船舶，5 名船員於船首準備施放傘錨，另有 2 名船員於絞機操作位置。船首甲板 5 名船員於船首之相對站位如圖 1.5-1 所示，船員 A 為落水船員，位於正船首；船員 B 未受傷，船員 C 重傷、船員 D 與 E 輕傷，均位於船首左舷側。落水船員站位模擬示意圖，如圖 1.5-2。

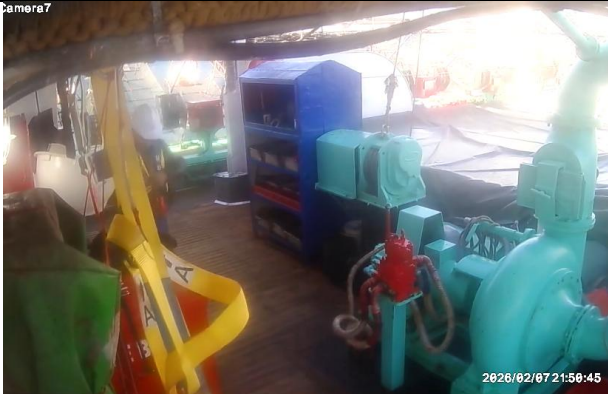
| 時 間 | 影 像 | 說 明 | 來 源 |
|---|---|---|---|
| 1050:45 | | <ol style="list-style-type: none"> <li>1. 船員 A 著裝準備前往船首進行收回傘錨作業。</li> <li>2. 船員 A 穿著安全帽及救生衣，未穿戴背負式安全帶。</li> </ol> | 7 號 |

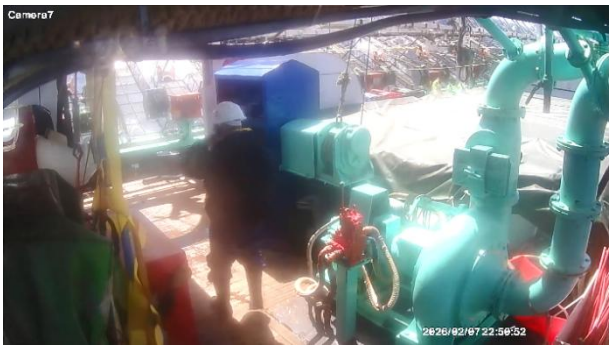
| 時 間 | 影 像 | 說 明 | 來 源 |
|---|---|---|---|
| 1150:52 | | <ol style="list-style-type: none"> <li>1. 船員 A 準備前往船首進行施放傘錨作業。</li> <li>2. 船員 A 穿戴安全帽及救生衣，未穿戴背負式安全帶。</li> </ol> | 7 號 |

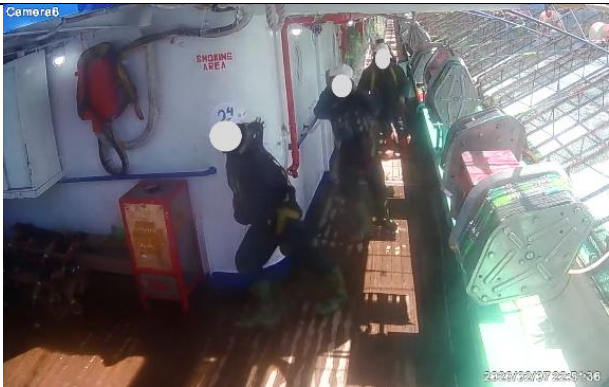
| 時 間 | 影 像 | 說 明 | 來 源 |
|---|---|---|---|
| 1151:36 | | <ol style="list-style-type: none"> <li>1. 船員前往船首進行施放傘錨作業。</li> <li>2. 船員穿戴安全帽、救生衣及背負式安全帶。</li> </ol> | 6 號 |

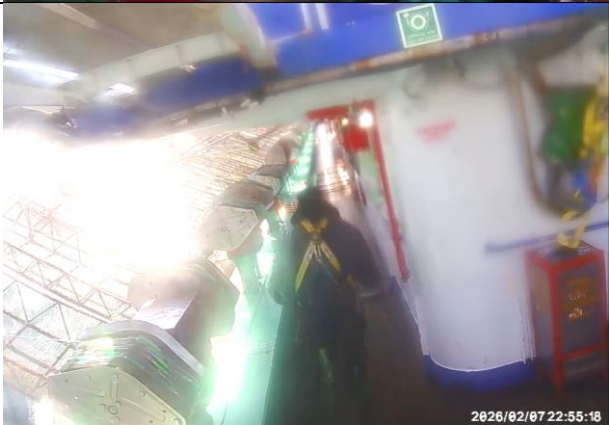
| 時 間 | 影 像 | 說 明 | 來 源 |
|---|---|---|---|
| 1155:18 | | <ol style="list-style-type: none"> <li>1. 船首作業之船員跑回住艙呼救。</li> </ol> | 2 號 |

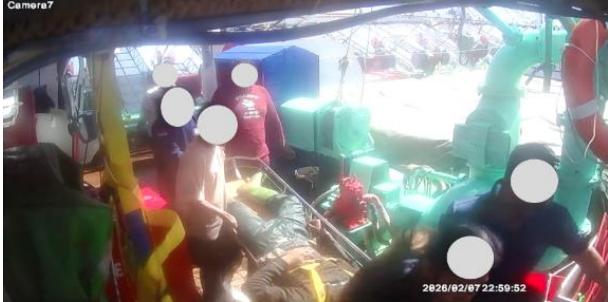
| 時 間 | 影 像 | 說 明 | 來 源 |
|---|---|---|---|
| 1159:52 | | 1. 船員將傷員搬運至住艙。<br>2. 該傷員有穿戴背負式安全帶。 | 7 號 |

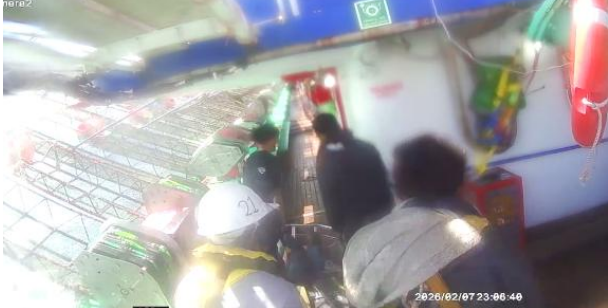
| 時 間 | 影 像 | 說 明 | 來 源 |
|---|---|---|---|
| 1206:40 | | 1. 船員將傷員搬運至住艙。<br>2. 該傷員有穿戴背負式安全帶。 | 2 號 |

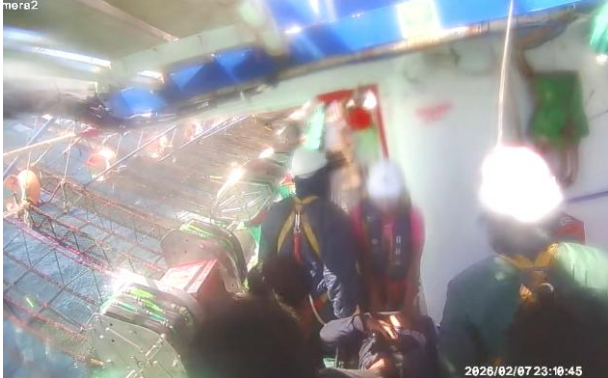
| 時 間 | 影 像 | 說 明 | 來 源 |
|---|---|---|---|
| 1210:45 | | 1. 船員將傷員搬運至住艙。<br>2. 該傷員之穿戴之背負式安全帶已被取下。 | 2 號 |

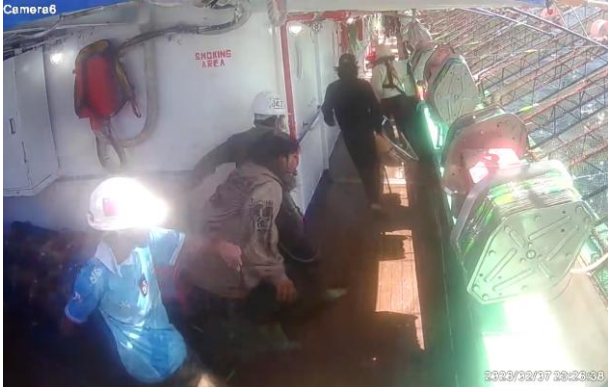
| 時 間 | 影 像 | 說 明 | 來 源 |
|---|---|---|---|
| 1226:38 | | 1. 船員攜帶擔架趕赴船尾；船員 A 於左舷船尾處被營救上船。 | 6 號 |
