# 國家運輸安全調查委員會

## 重大運輸事故 調查報告

1140516 國光客運大客車於桃園機場第一航廈巴士  
站出口自撞事故

報告編號：TTSB-HOR-26-07-001

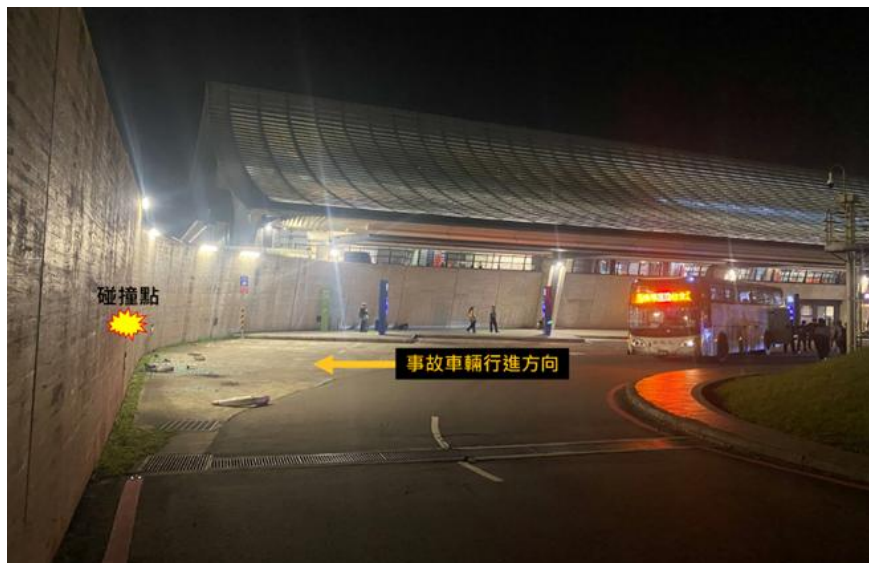
圖 1.1-2 事故現場（撞擊後）

另依據事故車輛行車視野輔助系統影像及桃園機場影像監視系統（Closed-Circuit Television, CCTV）影像，約 0134:49 時事故車輛發車離開桃園機場第一航廈巴士站第 4 月台停車格；0134:55 時事故駕駛員開始向乘客說明預計抵達時間，隨後事故駕駛員將右手舉起揮動並持續與乘客說話；0135:18 時事故車輛之車尾煞車燈在行經第 13 號月台之停車格處開始亮起（此時車速約為 45 公里/小時）；0135:22 時事故駕駛員右手放回方向盤後，便撥下排氣煞車撥桿，同時繼續向乘客說話（此時車速約為 38 公里/小時）；0135:23 時再撥下油壓減速器撥桿（此時車速約為 32 公里/小時）；0135:24 時事故駕駛員發出驚呼聲且身體向後打直，此應為踩下煞車踏板之動作，隨即事故車輛於 0135:25 時約以 20 公里/小時之速度撞擊轉彎處牆面，事故現場如圖 1.1-2<sup>3</sup>。

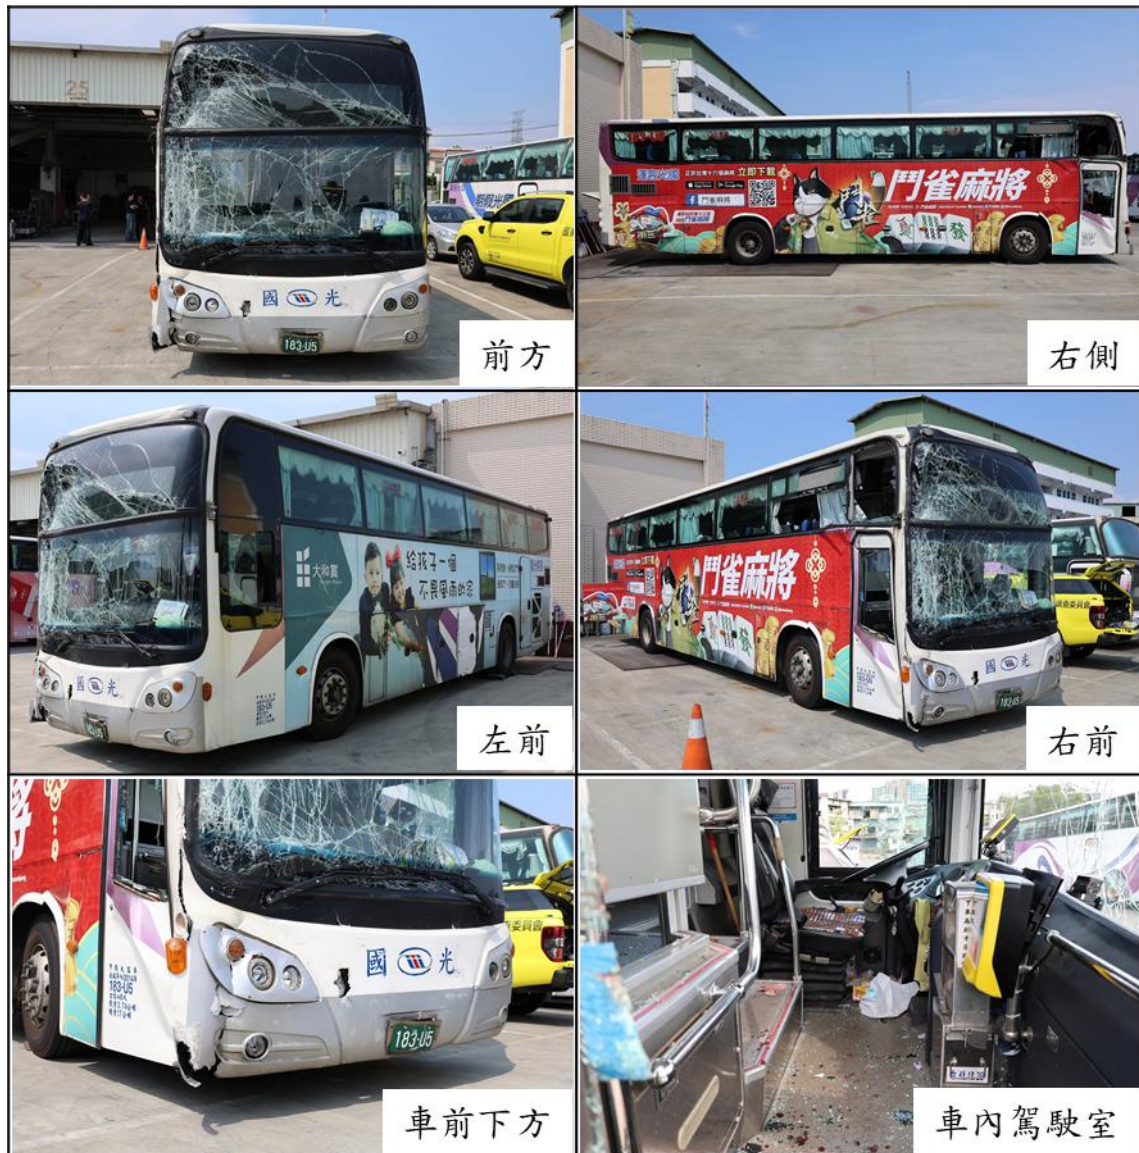
圖 1.3-2 事故車輛外部及駕駛室損害情況

事故車輛車體前方兩側後照鏡斷裂，車前擋風玻璃破裂，右側前 2 窗戶及左側駕駛窗戶破裂，前車門玻璃破裂，並因受壓變形致無法開啟，車前下保險桿因撞擊破裂，外部及駕駛室損害情況詳圖 1.3-2。

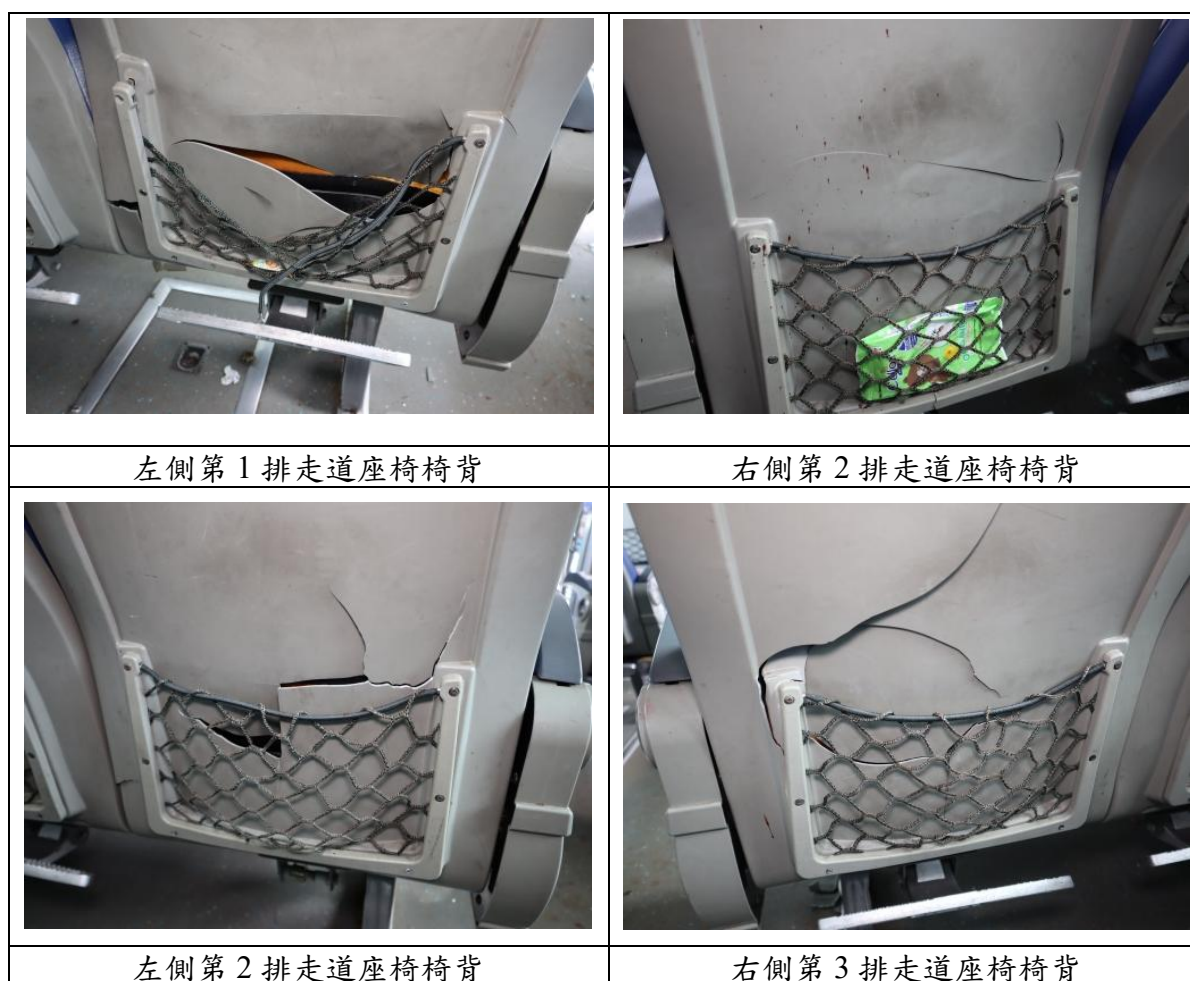
圖 1.3-3 車輛座椅椅背損害情況

事故車輛內部計有 17 個座位（左側：第 1 排走道、第 2 排走道與窗、第 3 排窗、第 4 排窗、第 5 排走道，右側：第 1 排窗、第 2 排走道、第 3 排走道、第 4 排窗、第 5 排走道與窗、第 6 排走道與窗、第 7 排走道與窗、第 8 排窗）椅背有破裂受損情況，其中椅背受損較嚴重為左側第 1 排走道、右側第 2 排走道、左側第 2 排走道及右側第 3 排走道之座椅，受損情況如圖 1.3-3。

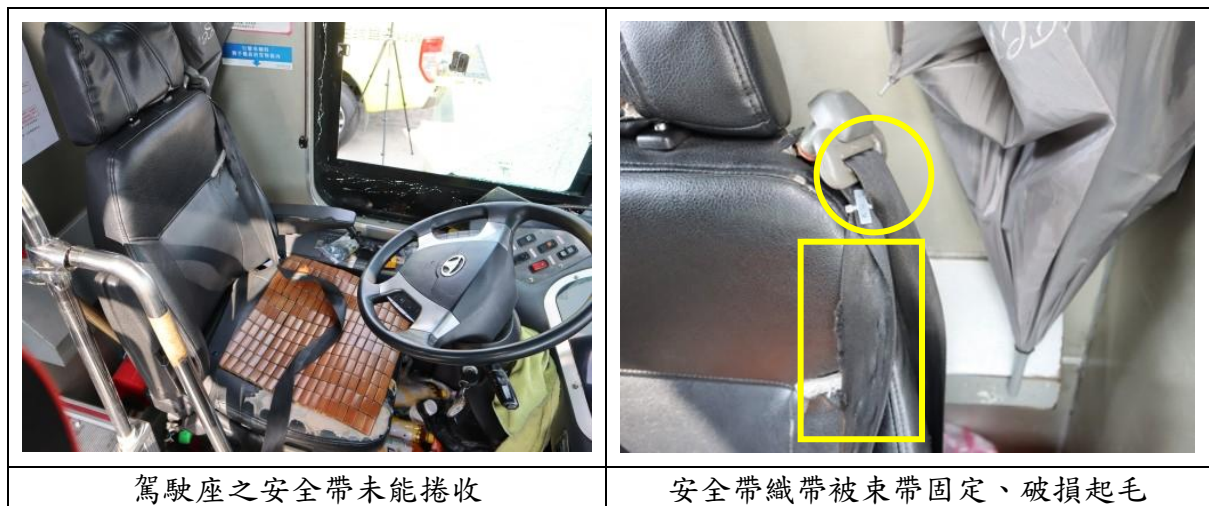
圖 1.3-4 駕駛座安全帶狀況

事故車輛駕駛座之安全帶被束帶固定未能捲收、表面呈現破損、邊緣磨損起毛，駕駛座安全帶狀況如圖 1.3-4，其餘乘客座椅之安全帶均無異常。

另依據 1.3.2.2 節，事故車輛駕駛座之安全帶表面呈現破損及邊緣磨損起毛，可能降低安全帶對駕駛員的保護效能。

國光客運明定駕駛員應依安全檢查表<sup>54</sup>完成發車前檢查，經檢視事故車輛安全檢查表，於「車廂內安全檢查、座椅安全帶」欄位檢查為「✓」，表示已檢查且設備完好；事故車輛事故前最近一次定期檢驗日期為 114 年 5 月 5 日，該次車輛檢驗紀錄表之「檢驗結果總評」欄位為「○」表示判定合格，「註記項目」欄位為空白。以上顯示，國光客運既有之發車前安全檢查與監理所之車輛定期檢驗，均未能發現事故車輛駕駛座安全帶之缺陷。

4. 事故駕駛員於桃園機場第一航廈發車後未繫安全帶；駕駛座安全帶以束帶固定並呈現鬆脫狀態，安全帶表面亦有破損及邊緣磨損起毛之狀況，且國光客運對事故車輛之安全檢查與定期檢驗時均未能發現，將降低安全帶對駕駛員的保護效能。（1.3.2.2、1.6.2、1.11.2、2.4.3）
5. 事故駕駛員係以中文提醒乘客繫妥安全帶；車輛內部標籤貼紙及旅客資訊系統使用外語之比例偏低且未有外籍語言宣導，不利於提醒外籍乘客繫妥安全帶。（1.14.4、2.4.2）
6. 事故車輛左後側安全門之緊急出口標識牌，中文字體每字大小未達法規所述至少 10 公分見方之要求，可能影響緊急出口標識之辨識效果。（1.14.5、2.4.4）

1. 強化駕駛員管理方式，以有效改正不安全之駕駛行為；並確實安排每半年之定期訓練或實車操作課程，使駕駛員能有正確之操作技能及煞車系統知識。
2. 檢視駕駛員排班與勤務規劃，以給予駕駛員足夠時間休息，並適度減少駕駛員處理駕車以外之工作，減少疲勞累積之機會。
3. 強化駕駛員行車時應正確使用安全帶及安全帶狀況檢查之管理機制，以確保駕駛員可確實受到安全帶之保護。
4. 行駛國際機場客運路線增加對外籍乘客繫妥安全帶之語音及文字宣導，並檢視各車輛緊急出口標識牌，確保各項規格符合法規要求，以達到緊急狀況時之辨識效果。

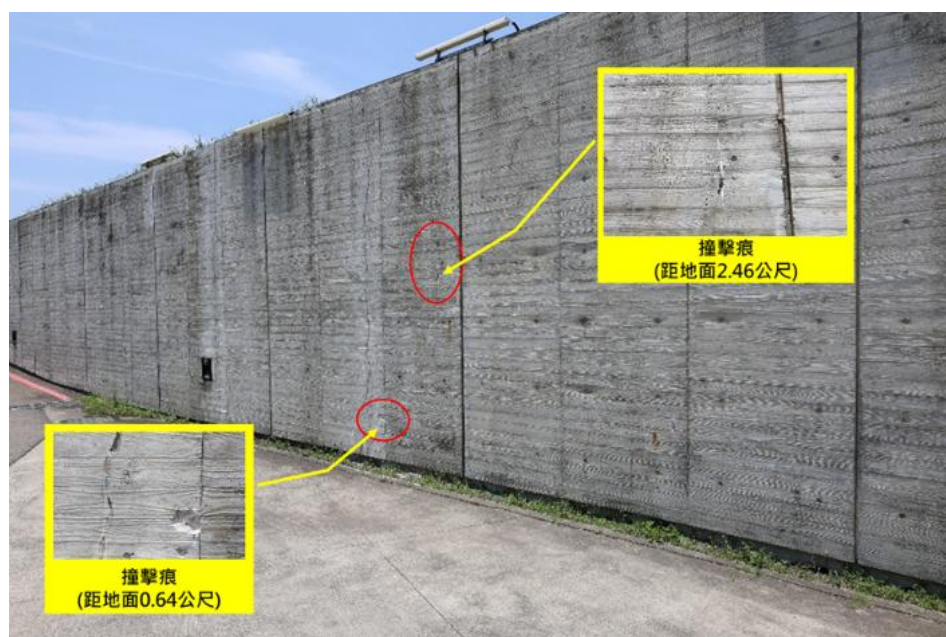
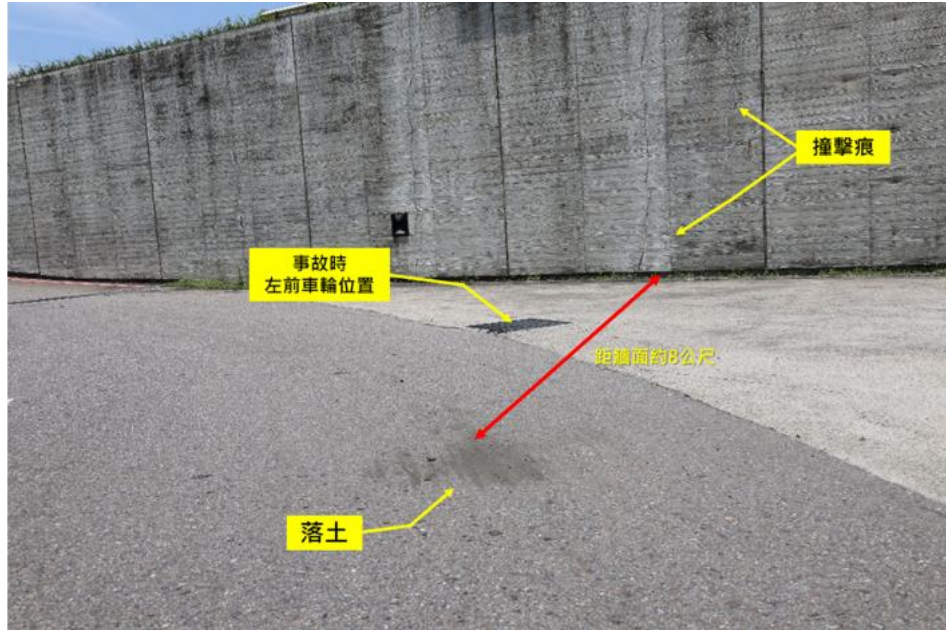
圖 1.4-1 車道擋土牆受損情況

本次事故另造成車道擋土牆之牆面損害，受損情況如下圖：

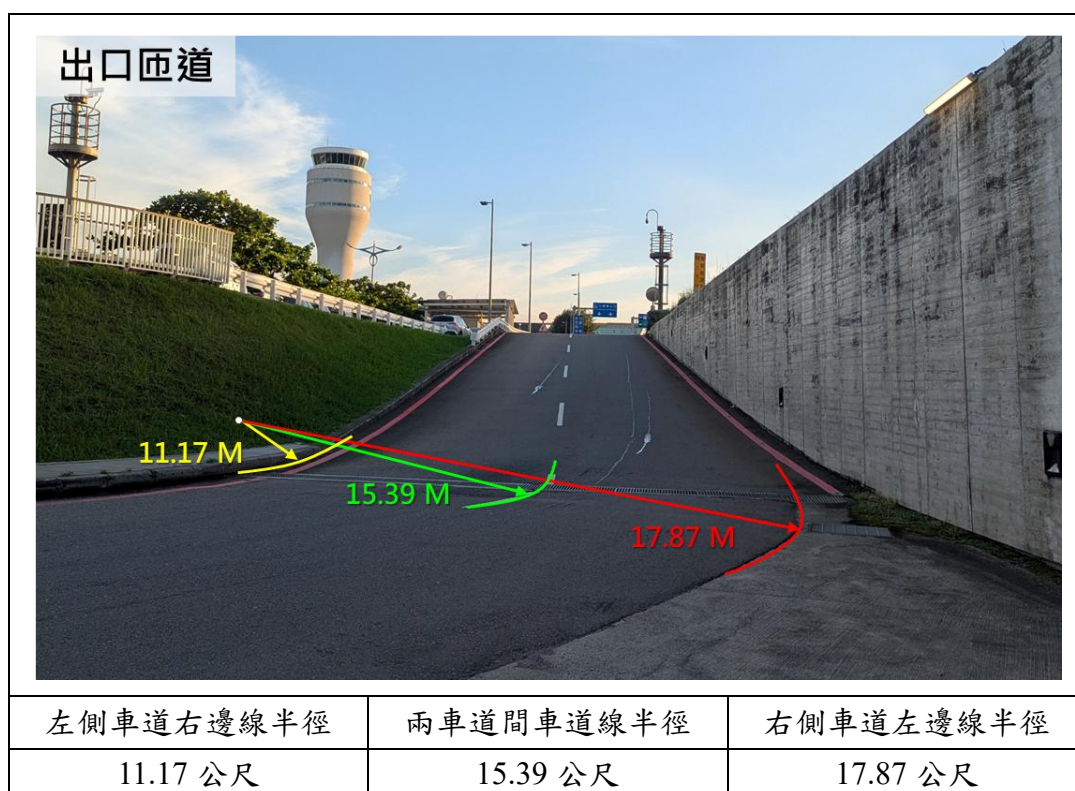
圖 1.8-3 出口匝道轉彎半徑示意圖

桃園機場第一航廈巴士站區現有入口及出口匝道之幾何條件，依據公路路線設計規範規定僅能滿足設計速率 25 公里/小時之標準值，惟目前機場第一航廈巴士站區道路速限訂為 50 公里/小時，將直接影響大型車輛轉向操作之順暢性及行車安全。

1. 依據公路路線設計規範之相關規定，檢視各航廈巴士站區道路之幾何條件，並配合調整站區道路之行車速限及設置相關交通工程設施，以提升大客車於巴士站區道路轉向之行車安全。

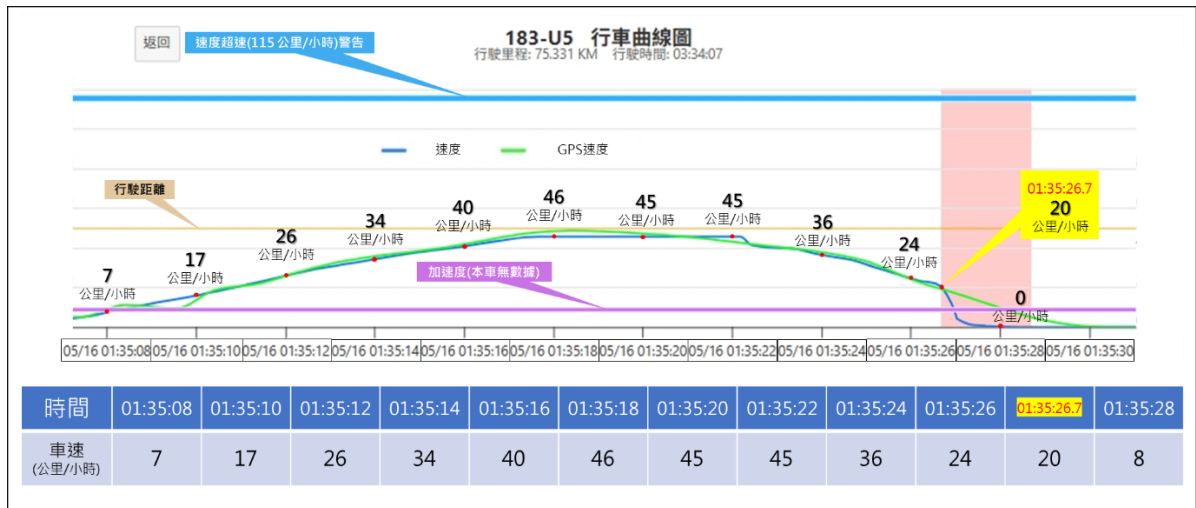
圖 1.9-1 事故車輛數位行車紀錄器資料

依據國光提供之數位式行車紀錄器資料，並以數位式行車紀錄器內之 GPS 時間作為參考，推估事故車輛於事故當日發車後，時間 0135:18.0 時，車速最高達約 46 公里/小時，事故發生時，時間約為 0135:26.7 時<sup>15</sup>，車速約 20 公里/小時。事故車輛數位行車紀錄器資料如圖 1.9-1 所示。

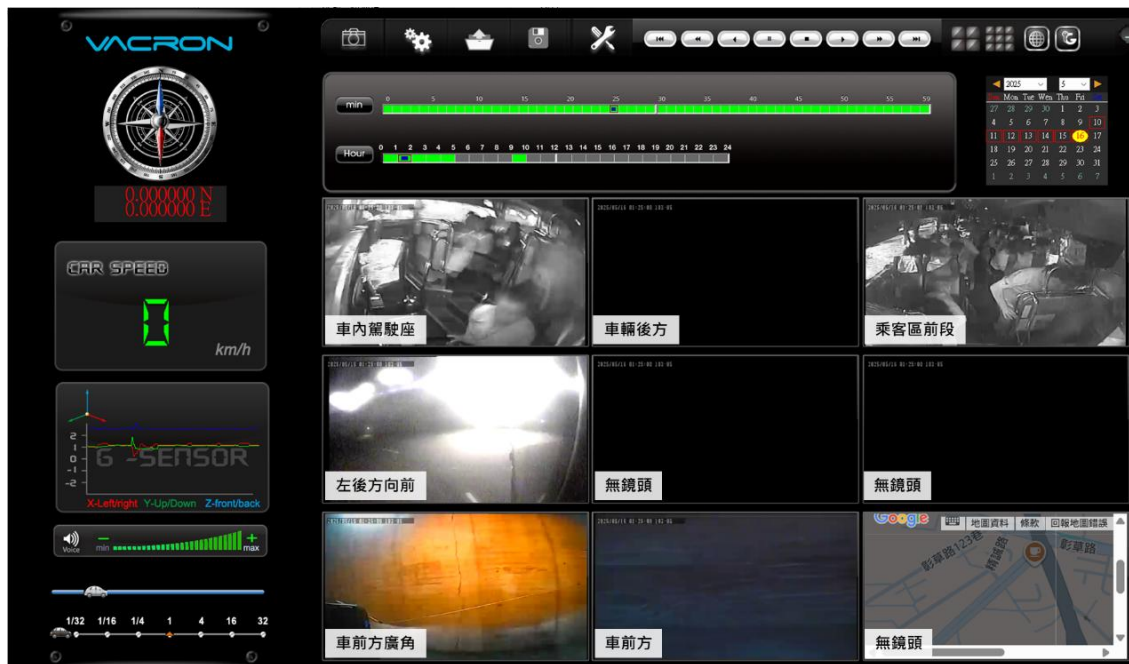
圖 1.9-2 事故發生時之行車視野輔助系統影像

事故車輛之行車視野輔助系統硬碟，該車之行車視野輔助系統共有 6 個鏡頭，分別為車內駕駛座、車輛後方、車內乘客區域前段、車輛左後向前、車輛前方廣角及車輛前方影像，事故發生時之行車視野輔助系統影像如圖 1.9-2。

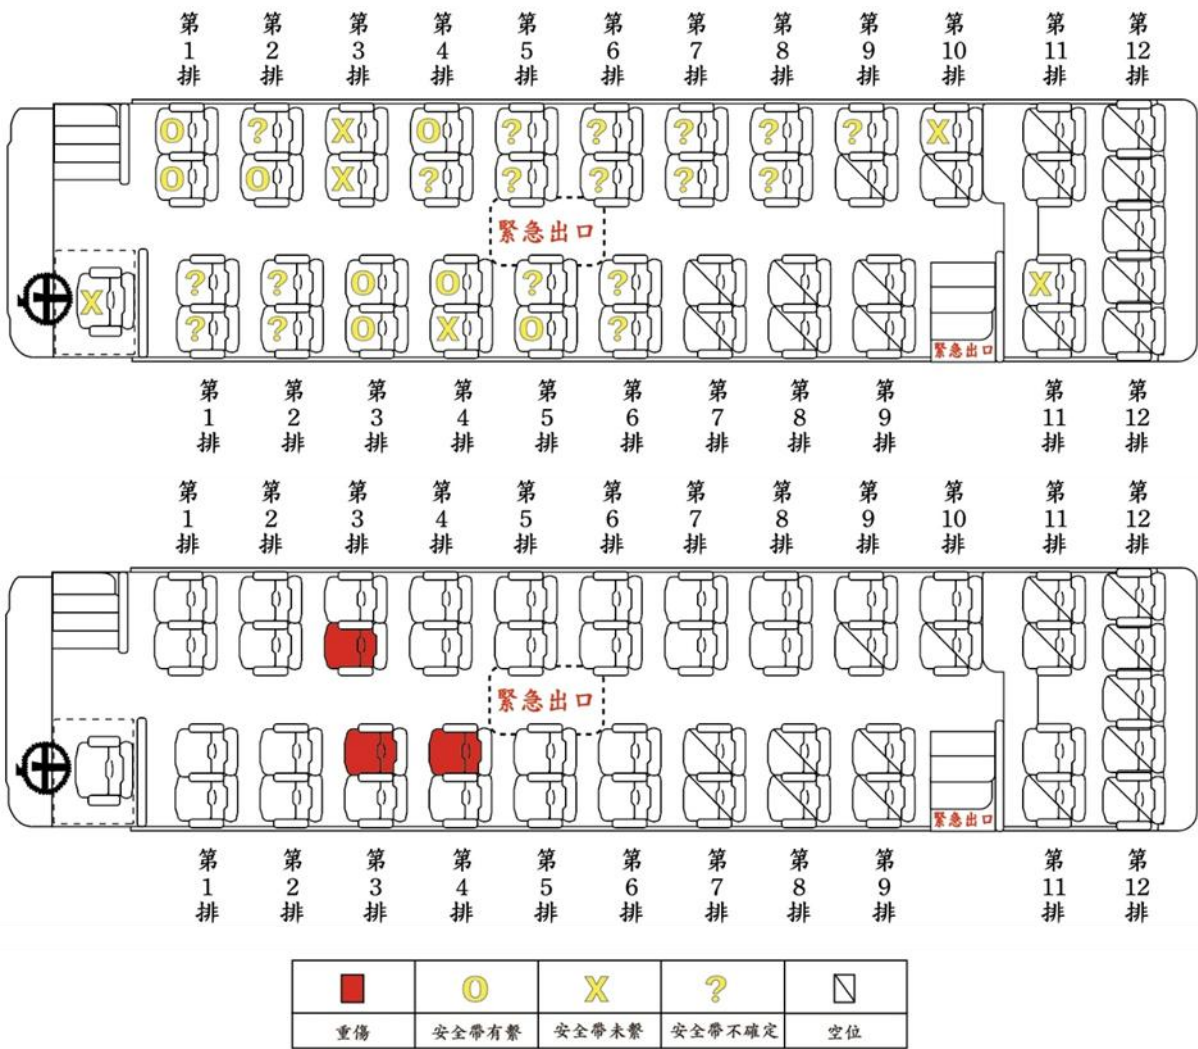
圖 1.11-1 事故車輛之乘員座位、傷勢分布及安全帶使用情形

受傷乘客電話訪談內容、航警局道路交通事故調查筆錄，以及事故車輛行車視野輔助系統影像紀錄，受傷乘員座位、傷勢分布及安全帶使用情形如圖 1.11-1。

註：■重傷4名，其中有1名外籍乘客無法確認其座位

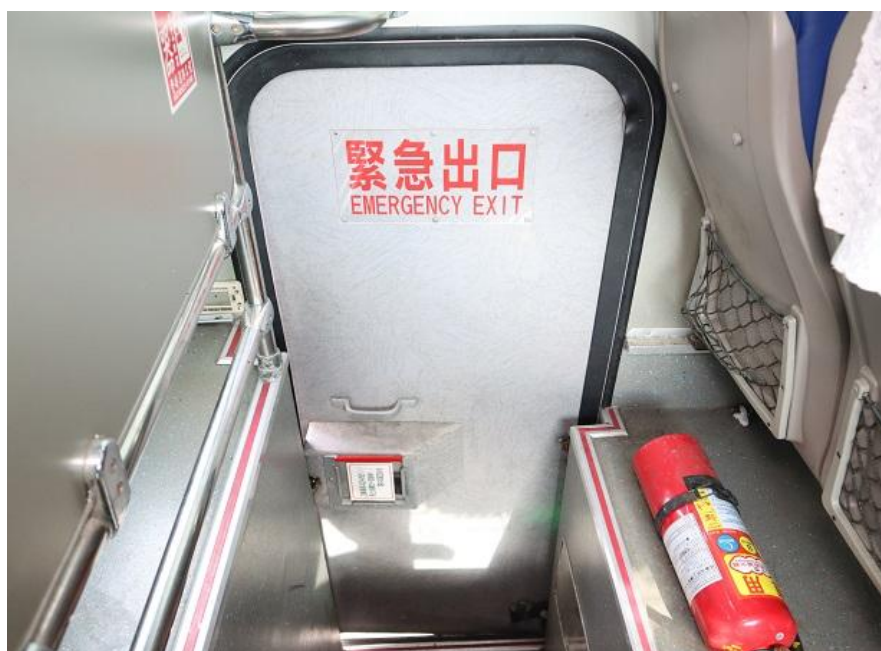
圖 1.12-1 事故車輛左後側緊急出口

另事故車輛配置 2 具滅火器、5 具車窗擊破器等安全設備，以及 6 處緊急出口<sup>17</sup>；依據受傷乘客電話訪談內容及行車視野輔助系統影像紀錄，事故後乘客係由左後側緊急出口（如圖 1.12-1）離開事故車輛，且所有滅火器及車窗擊破器均未使用。

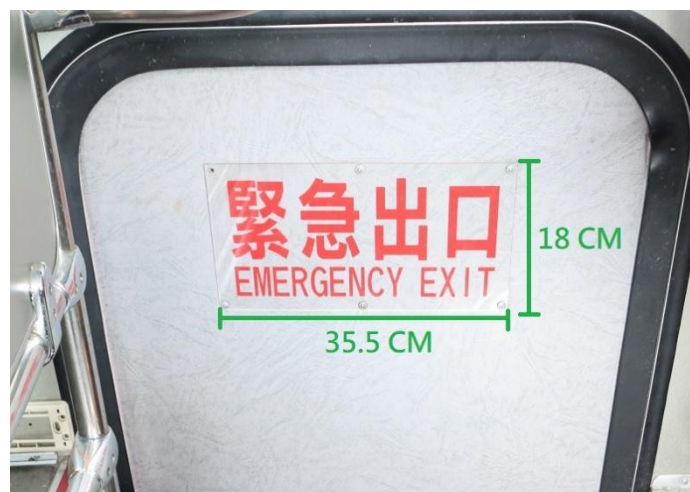
圖 1.14-1 緊急出口標識牌量測結果

6. 事故車輛左後側安全門之緊急出口標識牌，中文字體每字大小未達法規所述至少 10 公分見方之要求，可能影響緊急出口標識之辨識效果。

為確認事故車輛內部各部規格是否符合道路交通安全規則第 39 條第 21 項之相關規範，專案調查小組於民國 114 年 7 月 16 日至國光客運臺北保養廠針對事故車輛各部規格進行量測，除「安全門」標識各別字體不足 10 公分外（如圖 1.14-1），其餘量測結果均無異常。

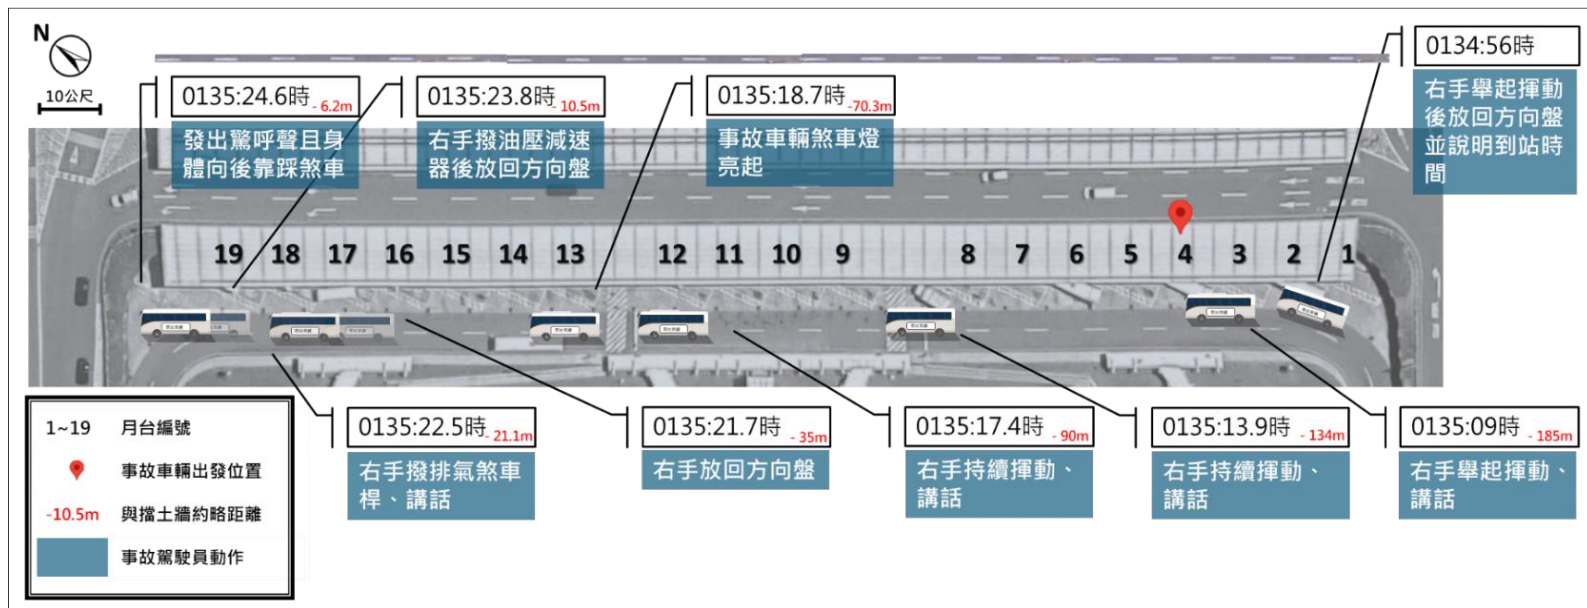
圖 2.1-1 事故駕駛員操作時序及車輛位置示意圖

0135:18.7 時事故車輛煞車燈亮起，此時事故駕駛員僅輕踩主煞車，車速稍微下降，此時事故車輛距離擋土牆約 70 公尺；0135:21 時事故駕駛員再度將右手置回方向盤，此時事故車輛距離擋土牆約 35 公尺；0135:22.5 時、0135:23.8 時事故駕駛員右手分別撥動排氣煞車及油壓減速器撥桿，此時事故車輛與牆面之距離分別約為 21 及 10 公尺，車速亦從 38 公里/小時逐漸下降至 32 小時/公里，然車身仍持續橫跨兩車道；0135:24.6 時事故駕駛員意識到即將撞擊牆面，其身體向椅背靠攏豎直、全力踩下主煞車，此時事故車輛與牆面之距離僅剩約 6.2 公尺；0135:25.7 時以約 20 公里/小時之速度撞上牆面。依據事故車輛行車視野輔助系統影像及數位行車紀錄器資料製作事故發生前操作及位置如圖 2.1-1、時間、距離及車速如表 2.1-1。

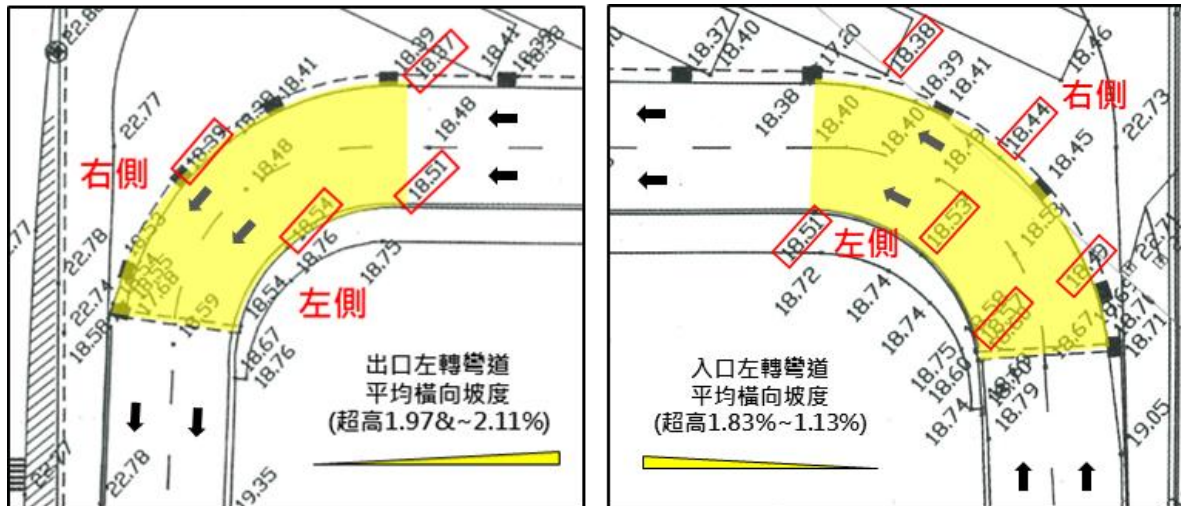
圖 2.3-1 入口及出口匝道之左轉彎道超高示意圖

另依公路路線設計規範建議（詳表 2.3-1）當主線及匝環道超高率在正常路拱 2.0%、轉彎半徑 20 公尺、超高率為 8%時之設計速率為 25 公里/小時；然桃園機場第一航廈巴士站區內道路現有入口及出口匝道之左轉彎路段並未配合其轉彎半徑設置超高，僅設置排水路拱，且其橫向坡度與匝道應設之超高率方向相反（橫向坡度為 1.13%至 2.11%間，由左側向右側傾斜），如圖 2.3-1，故本巴士站區內道路若將入口及出口匝道之左轉彎路段超高率重鋪至-8%（由右側向左側傾斜）時，其設計速率方可達 25 公里/小時。另本巴士站區出口匝道之左轉彎路段現況並未劃設外車道道路邊線與設置車流導引設施，若能於此路段劃設道路邊線及增設導引車流之交通工程設施（如方向導引輔助標誌及指向標線），將可提高駕駛者對道路環境的辨識度，提升該路段之行車安全。
