# 國家運輸安全調查委員會

## 重大運輸事故 調查報告

第 7501 次貨物列車

雙溪站至三貂嶺站間正線出軌

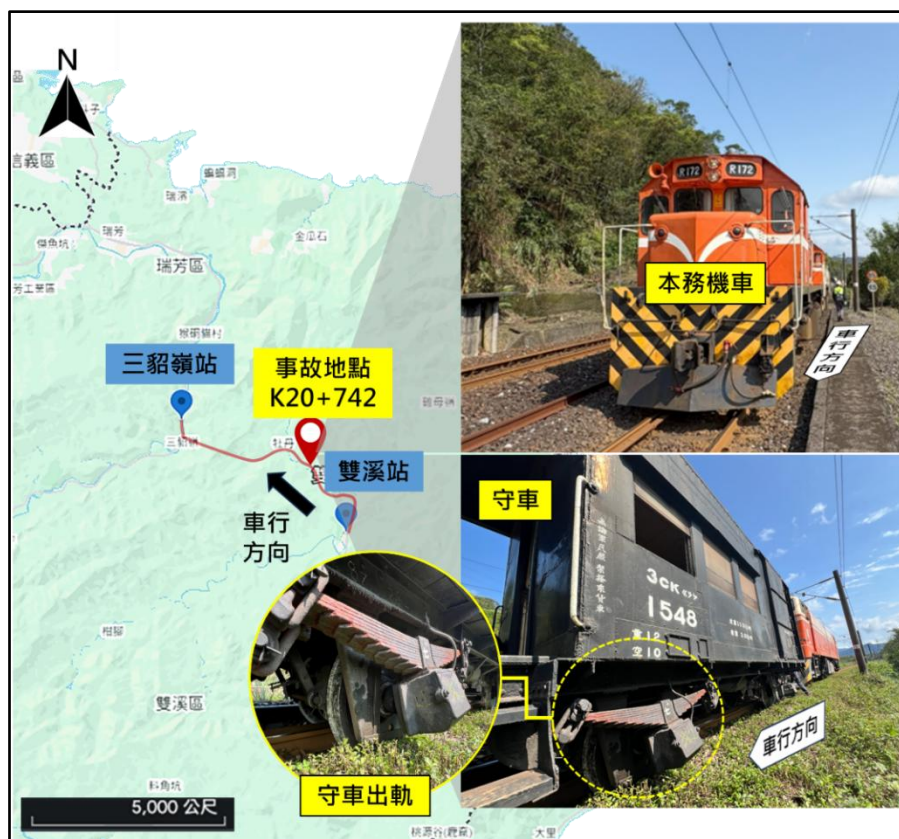
圖 1.1-1 第 7501 次車運行路線及事故現場照片

民國 114 年 3 月 10 日 1051:26 時<sup>1</sup>，國營臺灣鐵路股份有限公司（以下簡稱臺鐵公司）第 7501 次預計由花蓮站開往彰化站之貨物列車（以下簡稱事故列車）自宜蘭線雙溪站往三貂嶺站方向運行，於西正線里程 K20+742 發生守車<sup>2</sup>出軌，如圖 1.1-1。本次事故共造成 87 班次列車延誤，影響搭乘旅客約 16,105 人，及守車車輪組、軌道部分設施損壞，無人員傷亡。

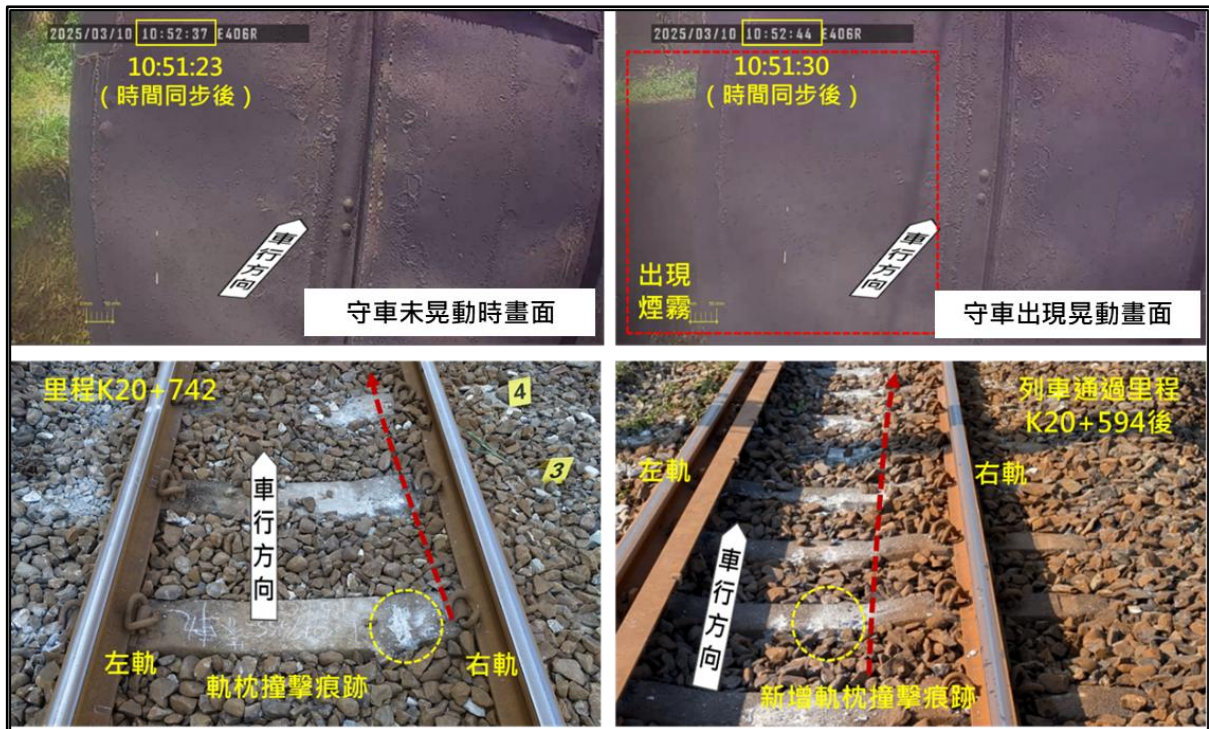
圖 1.1-2 輔助機車行車紀錄影像畫面及軌枕撞擊痕跡

1051:26 時事故列車行駛至西正線里程 K20+745 處，速度約 36 公里/時，依據輔助機車前端行車紀錄影像顯示，守車開始出現晃動及煙霧瀰漫情形。事故後依據現場檢視並比對行車紀錄影像發生守車晃動時之相對電桿位置，自里程 K20+742 起，軌道上之右軌內側軌枕及左軌外側道碴開始出現連續性撞擊痕跡，里程 K20+594 後，軌道之右軌內側軌枕出現新的撞擊痕跡，如圖 1.1-2。

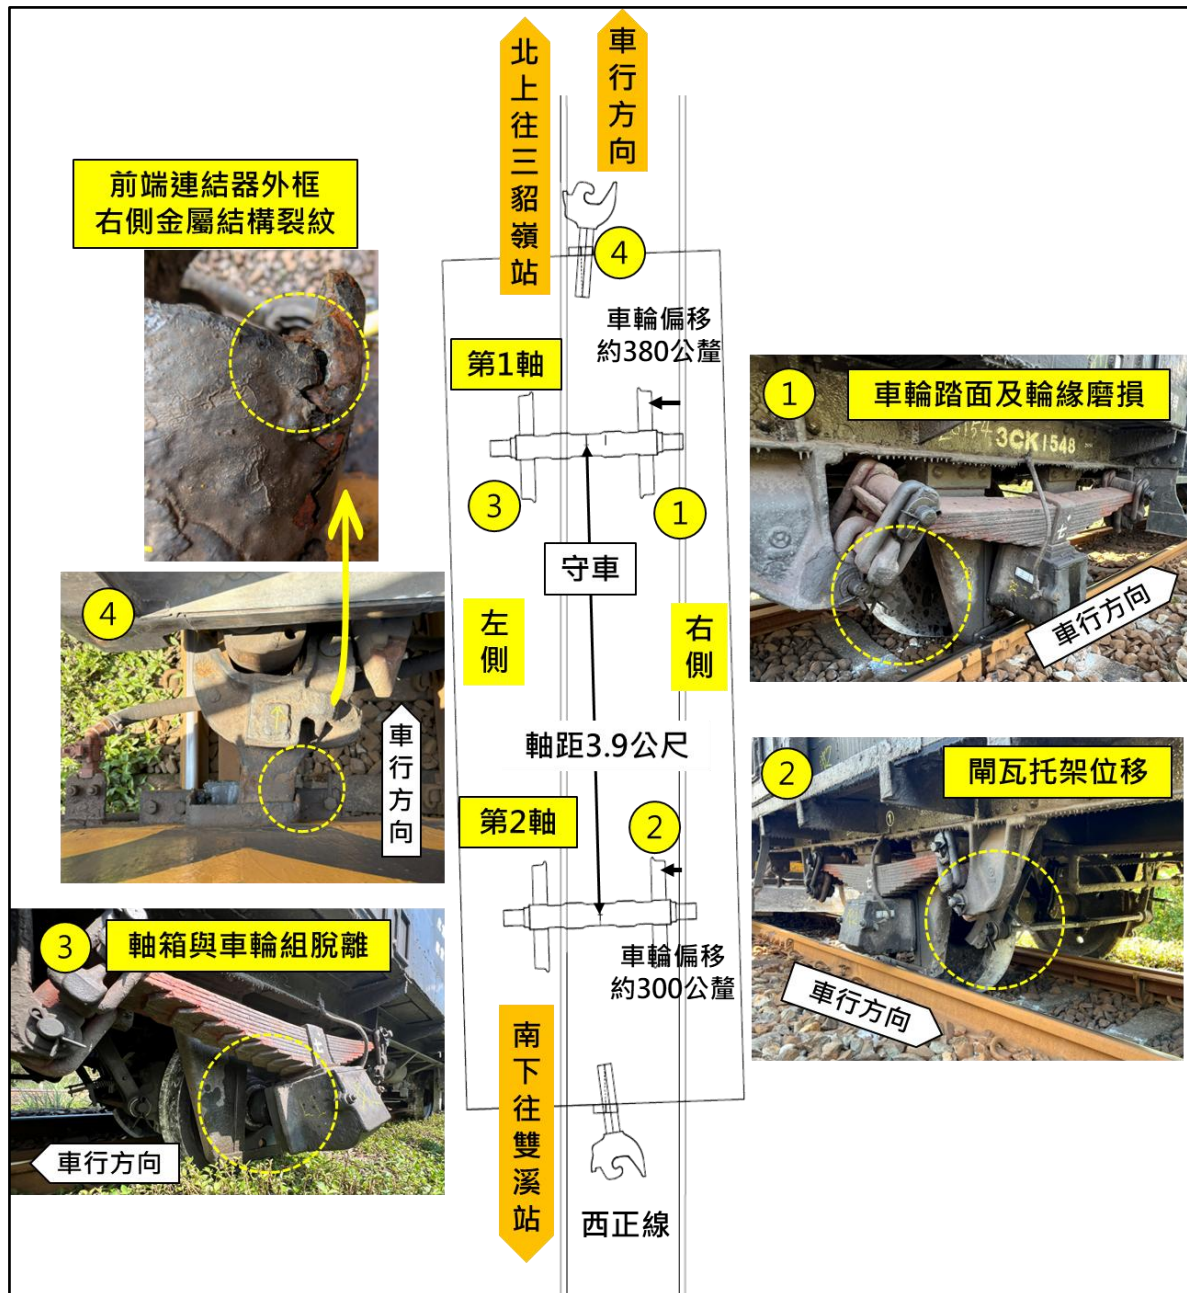
圖 1.2-1 守車損害狀態

於事故現場檢視事故列車，發現守車第 1 軸車輪組之車軸與軸箱脫離，靠近第 1 軸右側車輪旁之煞車氣源管路受擠壓變形，車輪踏面及輪緣磨損，第 2 軸閘瓦托架位移，如圖 1.2-1。

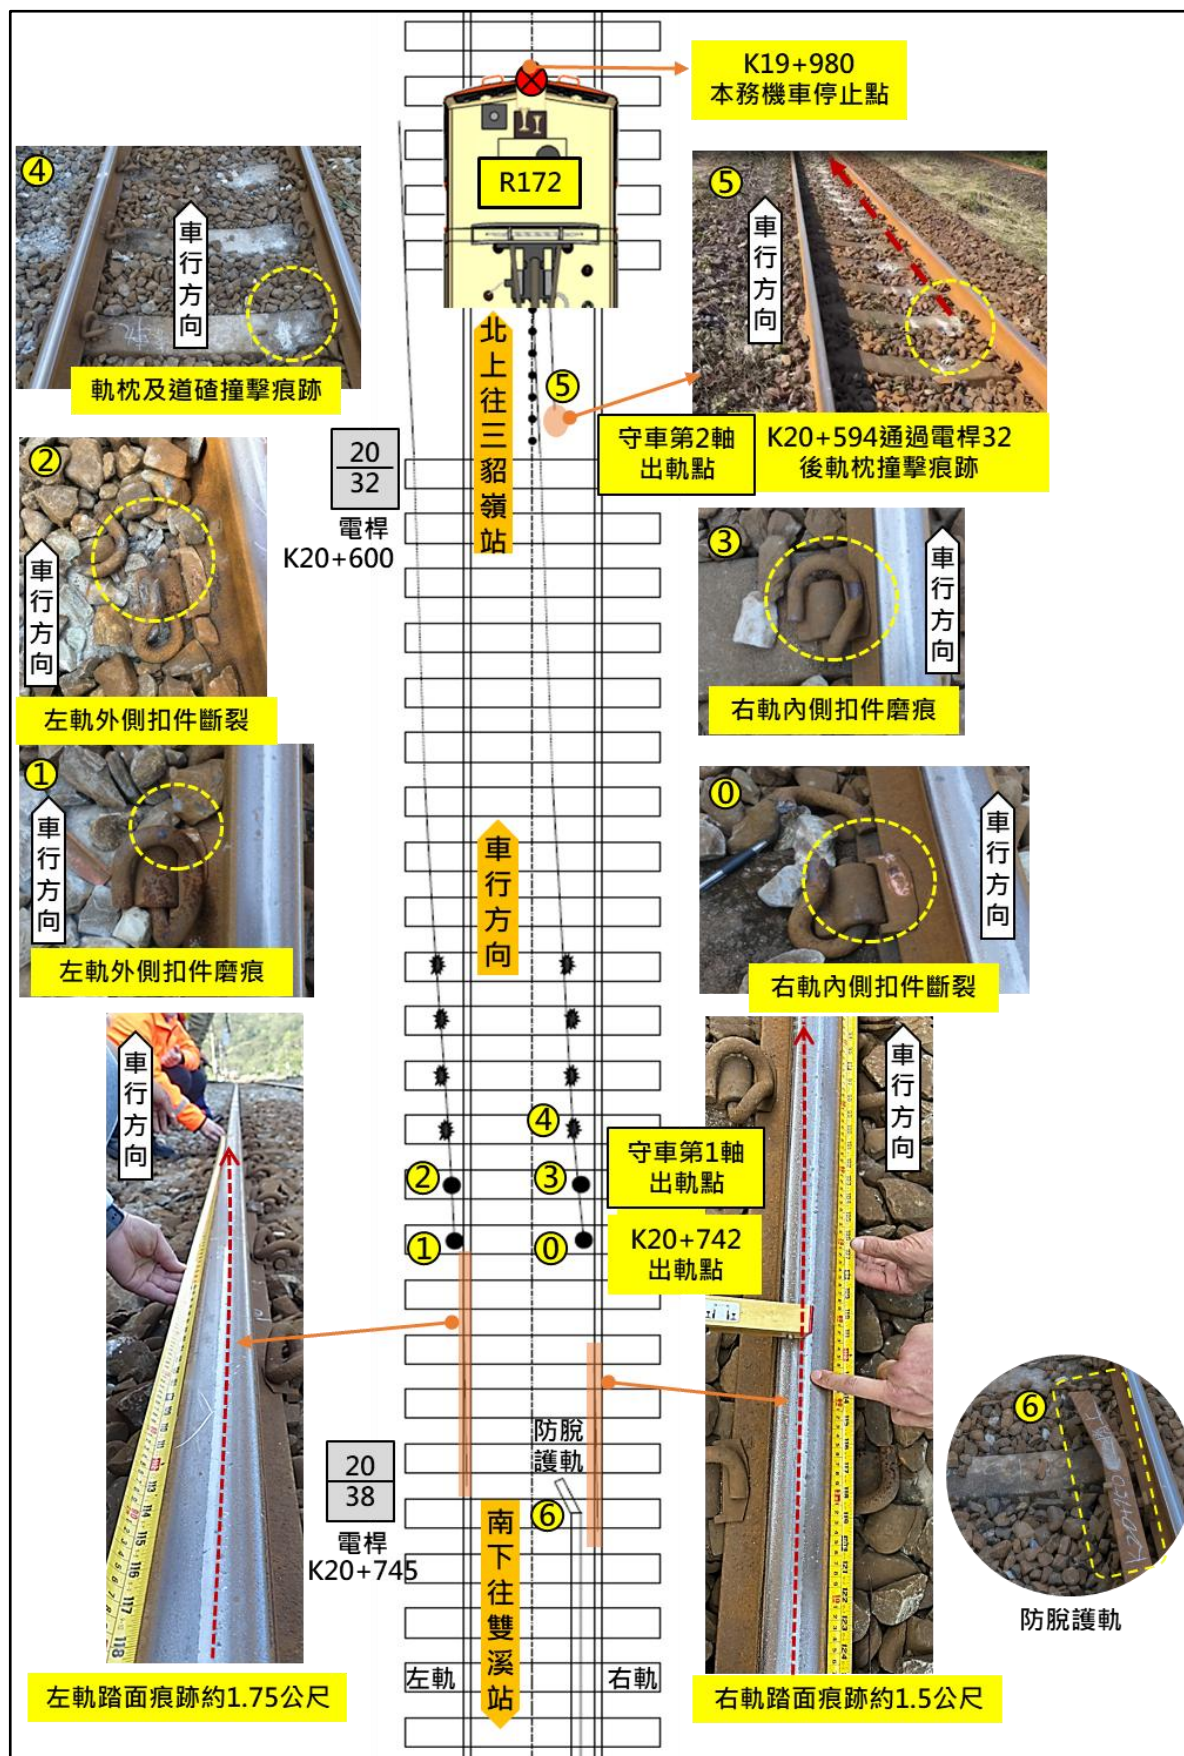
圖 1.3-1 事故路段軌道損害示意

事故列車於里程 K20+742 處發生守車出軌後，持續運行在軌道上至 K19+980 處停車，造成軌枕、道碴、扣件等設施損壞，如圖 1.3-1。

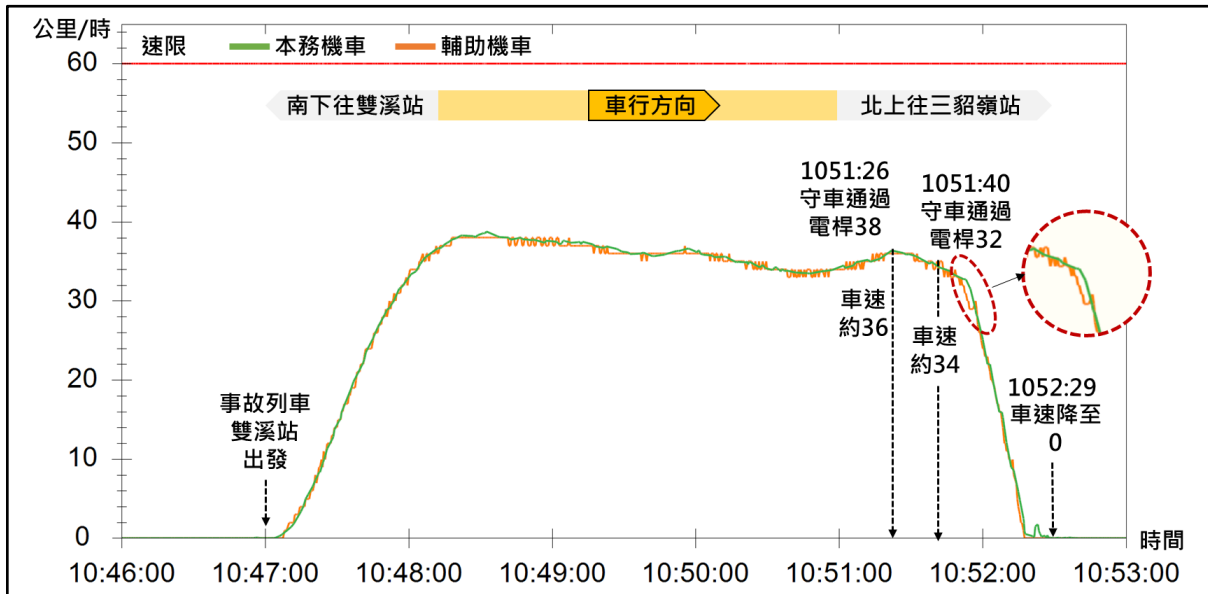
圖 1.8-2 事故列車 ATP 速度曲線

事故列車為貨物列車，其行車速限為 60 公里/時，於 1047:06 時自雙溪站出發；於 1052:29 時列車速度降至 0，期間未曾超速，速度曲線如圖 1.8-2。

觀察本務機車與輔助機車之速度曲線，僅在 1051:50 時至 1051:56 時輔助機車的減速幅度明顯大於本務機車，如圖 1.8-2 紅圈處，此時，守車 2 組車輪組均已出軌。

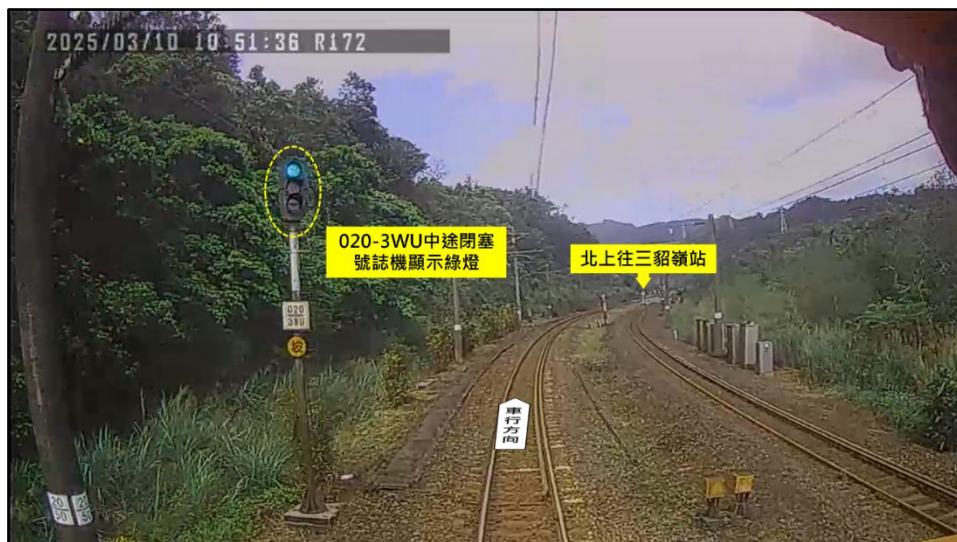
圖 1.9-3 西正線北上中途閉塞號誌機 020-3WU 顯示號誌

依據事故發生當時本務機車車上監視器影像，事故列車通過西正線北上中途閉塞號誌機 020-3WU 之號誌顯示為綠燈，如圖 1.9-3。

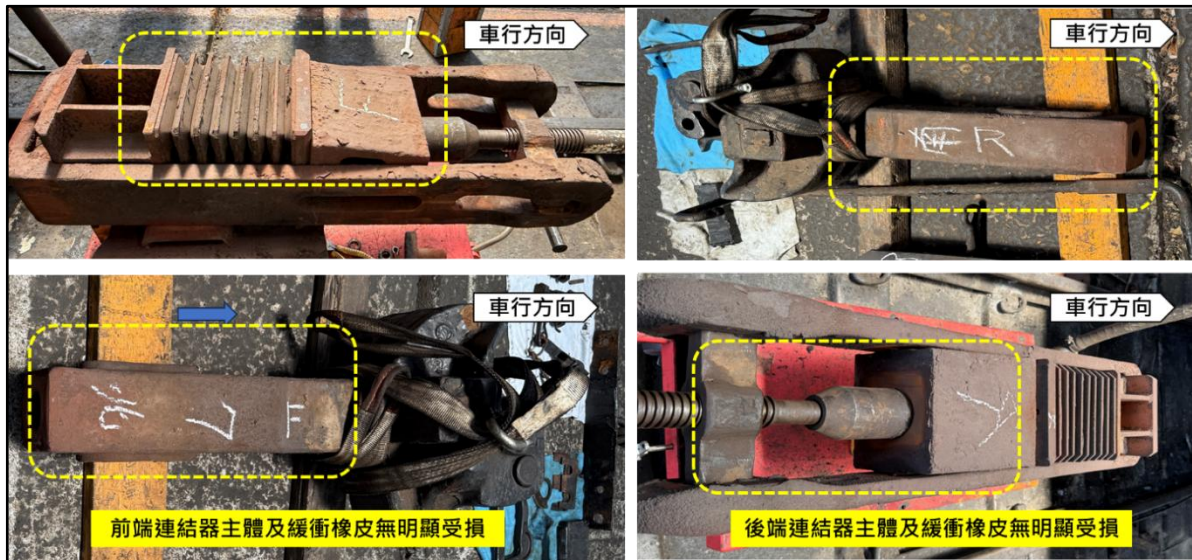
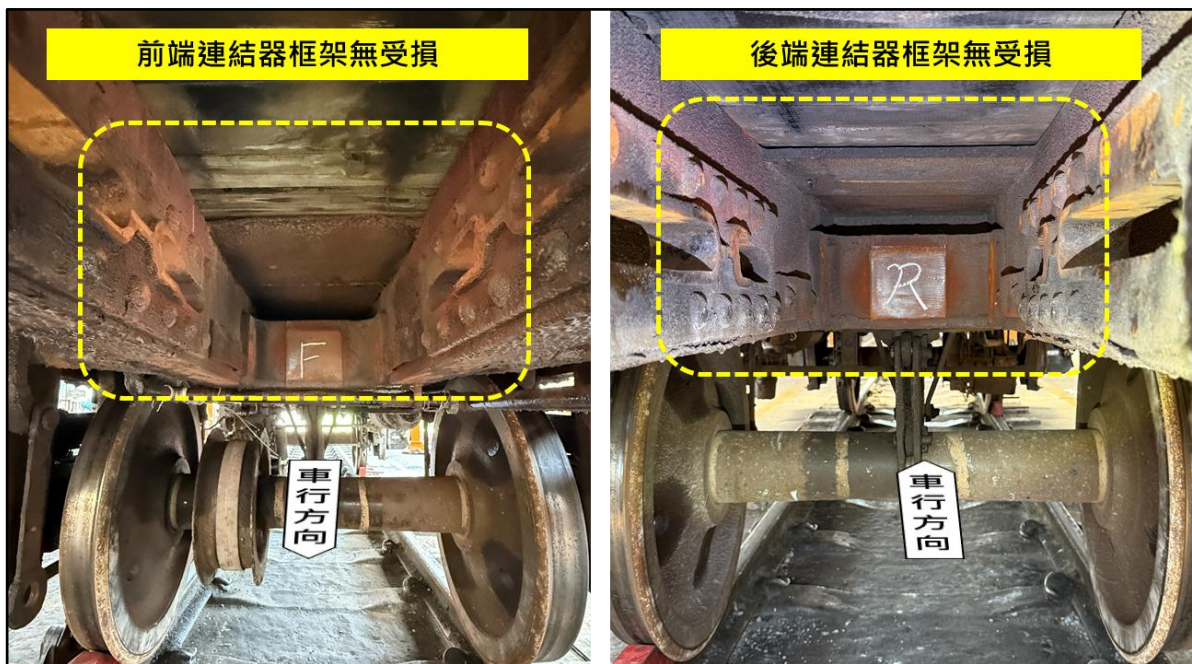
事故列車之守車連結器屬於柴田式一般型，安裝位置如圖 1.10-1。該連結器於民國 114 年 6 月 24 日至宜蘭機務段細部拆解後，現場檢視連結器主體結構（含緩衝橡皮）及框架，除表面有生鏽情形外，未發現外觀有變形現象及撞擊痕跡，如圖 1.10-2 及 1.10-3。

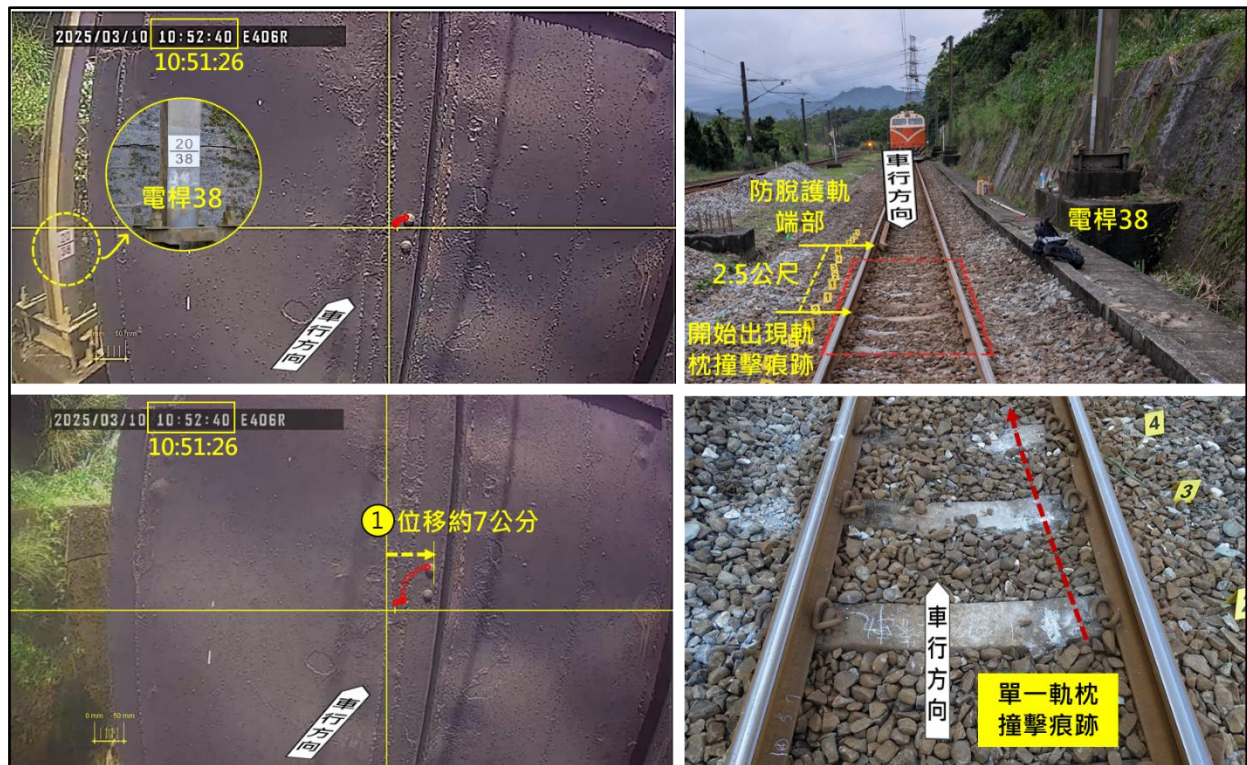
圖 1.10-6 守車於電桿編號 38 行車影像及軌枕撞擊痕跡

分析結果顯示，守車於 1051:26 時通過里程約 K20+745(電桿編號 38) 後，影像畫面之參考點向右移動約 7 公分，經與現場檢視結果比對；軌道上之軌枕存在一條因第 1 軸車輪組出軌後所形成之連續性撞擊痕跡，如圖 1.10-6，距離防脫護軌端部約 2.5 公尺，小於守車兩車輪組之軸距 3.9 公尺。

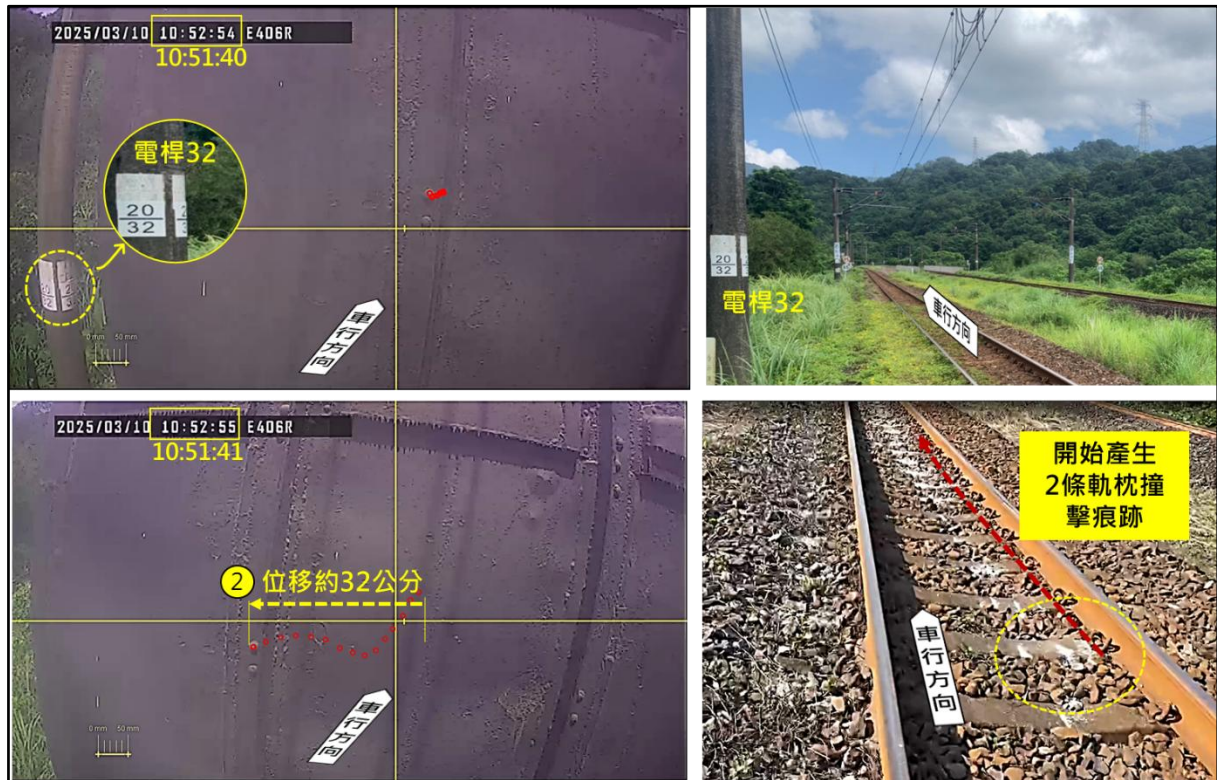
圖 1.10-7 守車於電桿編號 32 行車影像及軌枕撞擊痕跡

守車於 1051:40 時運行至里程約 K20+600(電桿編號 32)，於通過第 12 根軌枕時，里程約 K20+594，影像畫面之參考點由右向左移動約 32 公分，如圖 1.10-7，經與現場檢視軌道受損情形比對，亦發現該處軌枕有因第 2 軸車輪組出軌後所形成之連續性撞擊痕跡。

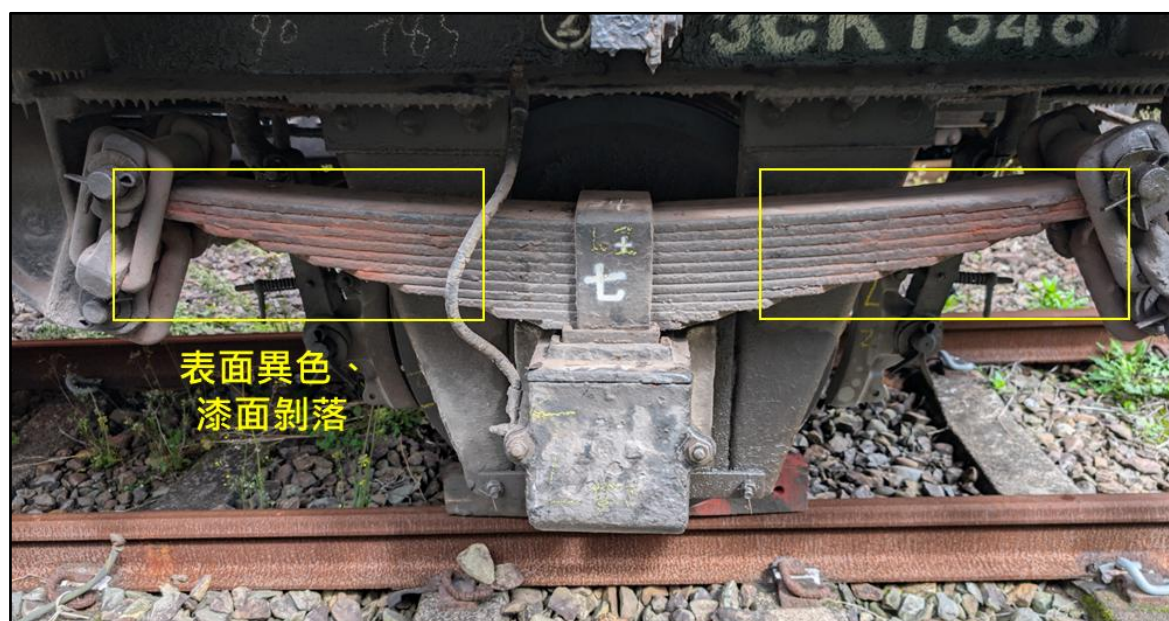
圖 1.10-11 守車擔簧外觀檢視

守車之懸吊系統採用擔簧型式（即葉片彈簧，leaf spring）支撐車廂重量，其擔簧結構係由 11 片寬度 125 公釐，厚度 13 公釐，長度漸變之弧形鋼板疊合而成，其減振原理係當車輛行經軌道不整路線時，擔簧撓度隨之變化，各擔簧鋼板間產生相對滑動，其摩擦作用可消耗振動能量達到減振效果；經檢視事故守車擔簧外觀，發現擔簧兩端防鏽漆面有剝落並伴隨表面磨損異色現象，如圖 1.10-11。

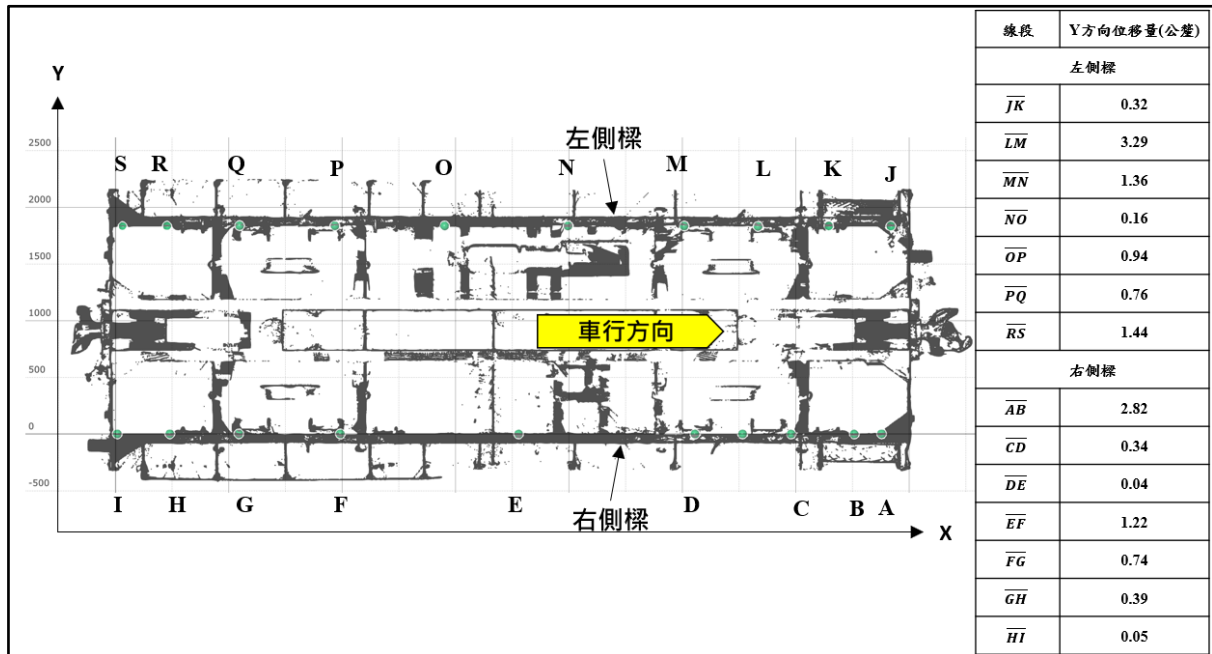
圖 1.10-12 車架結構側樑彎曲量檢視

有關事故守車車架結構之檢視，經採用 3D 雷射掃描設備，對守車之車架側樑結構進行掃描；以車行方向為基準，左與右側樑各標定 7 點進行橫向（Y 方向）位移量測，如圖 1.10-12，結果顯示右側樑最大為 2.82 公釐，左側樑最大為 3.29 公釐，均小於側樑允許最大彎曲量 15 公釐。

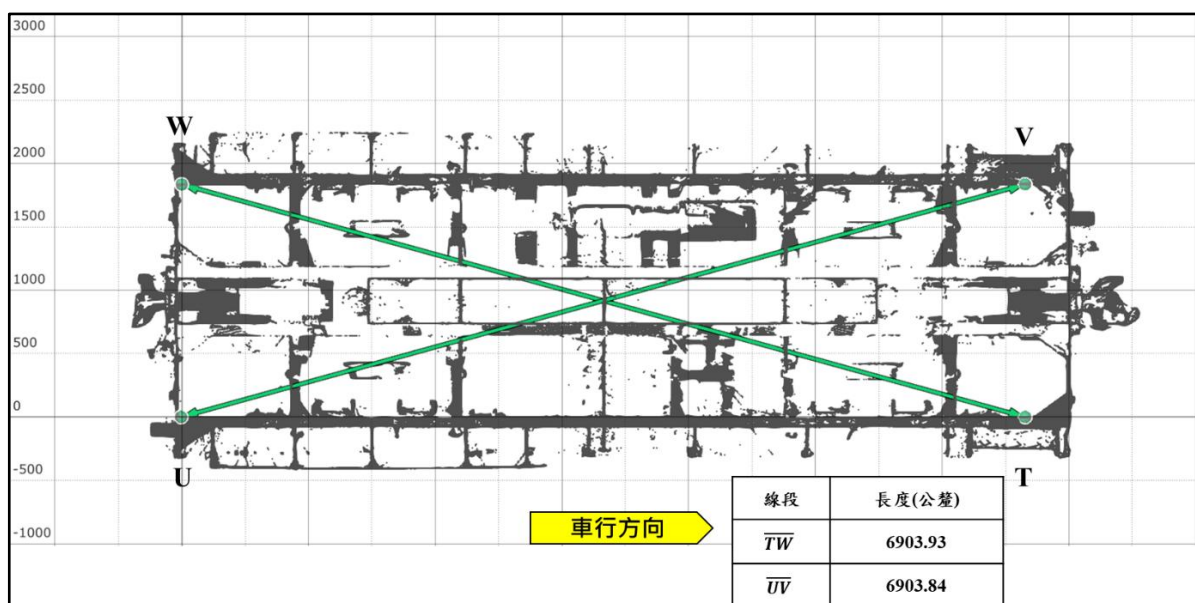
圖 1.10-13 車架結構對角線長度檢視

另由守車車架側樑兩側端部建立基準點，檢視兩對角線長度差異為 0.09 公釐，如圖 1.10-13。

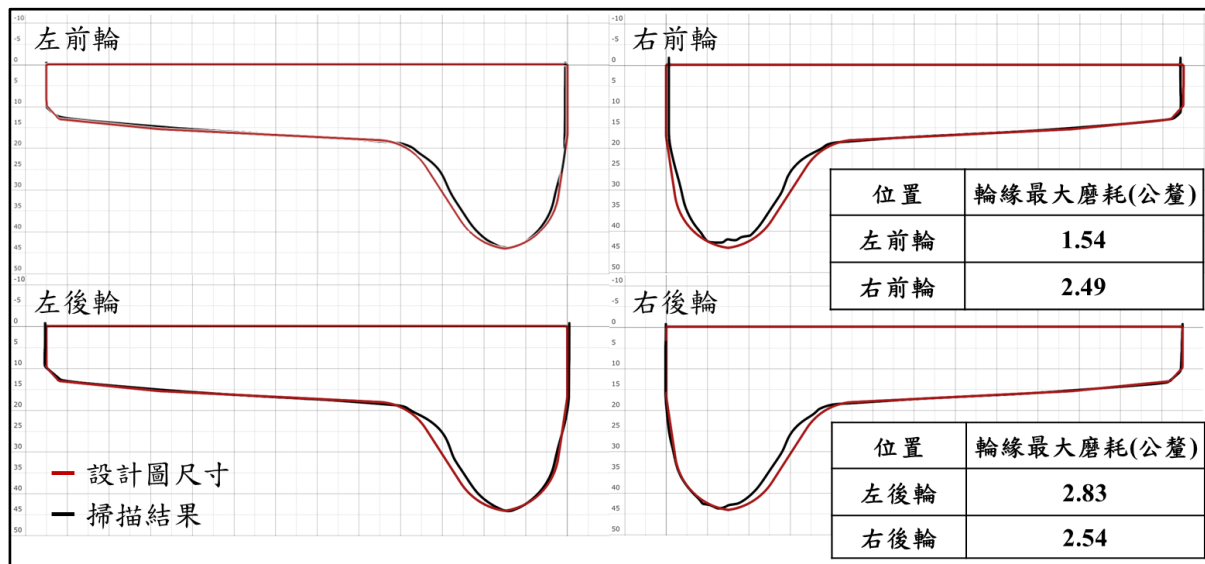
圖 1.10-14 車輪磨耗量檢視

守車之車輪採用基本型輪廓，經與設計圖比對，結果顯示車輪於輪緣處最大磨耗量為 2.83 公釐，如圖 1.10-14。

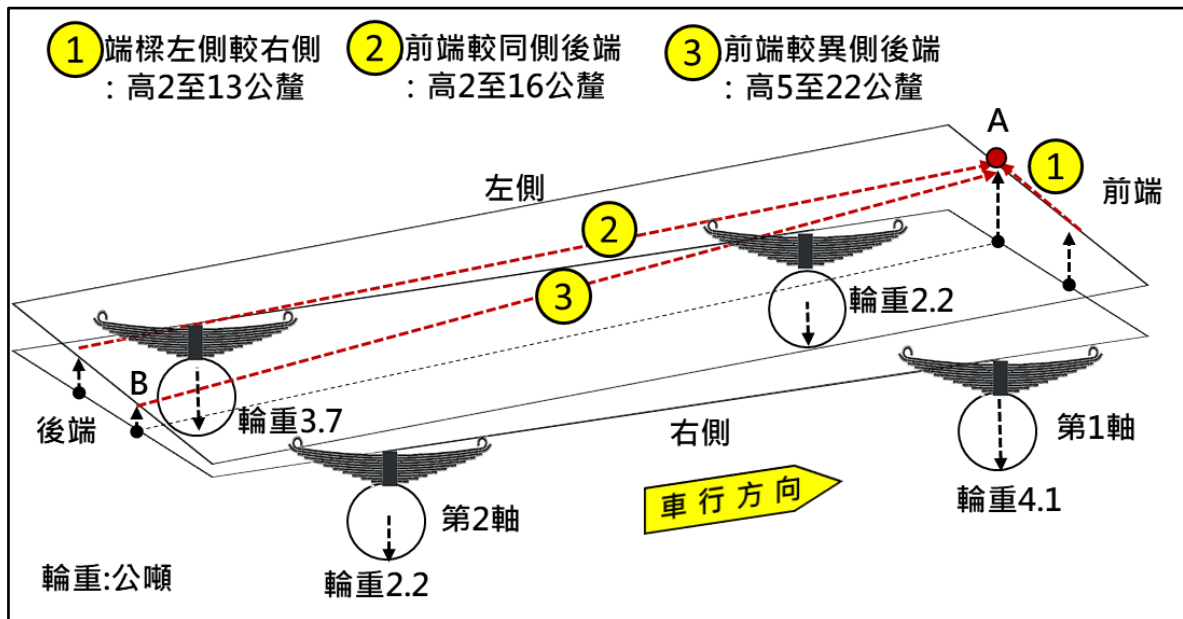
圖 2.1-1 車廂端樑高度差與輪重比對結果

依據 1.10.4 節，經調閱守車事故前檢修履歷，其車架端樑相關高度差（採用絕對值）均符合 1 級檢修標準（左右高度差 15 公釐、前後高度差 25 公釐）之容許範圍。惟進一步分析歷次數據後發現，該守車車架端樑長期呈現一定方向之高度差趨勢，包括橫向呈現左高右低（左側較右側高 2 至 13 公釐）、縱向呈現前高後低（前端較同側後端高 2 至 16 公釐），以及對角方向呈現前端高於異側後端（高度差 5 至 22 公釐）等情形，顯示車體結構或支撐狀態可能長期存在不均衡現象。

將前述三個方向之高度差綜合觀察後，可見事故守車整體呈現「左前高、右後低」之傾斜趨勢，其中第 1 軸左側擔簧前端 A 點為最高點，第 2 軸右側擔簧後端 B 點為最低點。此一端樑對角高度差可能使車廂重量於行駛過程中較易向右後側偏移，進而導致位於高點之第 1 軸左側車輪所承受之垂直載重相對減少，使該側車輪與鋼軌間之垂直作用力降低，於行駛過程中較易產生車輪上浮情形，並增加出軌風險，如圖 2.1-1。

綜上所述，守車端樑高度差雖仍在檢修標準容許範圍內，惟歷次檢修數據已呈現「左前高、右後低」之固定對角傾斜姿態，顯示該守車於事故前，其車廂底盤結構或擔簧支撐狀態可能已存在受力不一致情形，造成車廂傾斜並影響車輪載重分配及行駛穩定性。臺鐵公司守車端樑高度差採用量測數據之絕對值來判斷合格與否，未能進一步考量端樑實際傾斜方向及角度，不利於檢修人員掌握車廂水平的變化趨勢，因而無從發現事故前守車已存在車廂傾斜問題。

1. 評估將輪重納入車輛檢修指標並建立管理機制。(此項為既有之改善建議，相關分項執行計畫仍在列管中，本次為第 2 次提出，請參考前案改善建議編號 TTSB-RSR-25-07-003 併案辦理。)
2. 參考國際規範，建立輔助機車、長短車廂及守車之組合配置作業規定，及評估替代守車之同等功能裝置，以避免列車出軌可能性。
3. 重新檢視並明訂守車檢修標準，包括擔簧彈性檢測、端樑傾斜判定、作業方法及量測工具使用規範，以確保檢修基準一致。

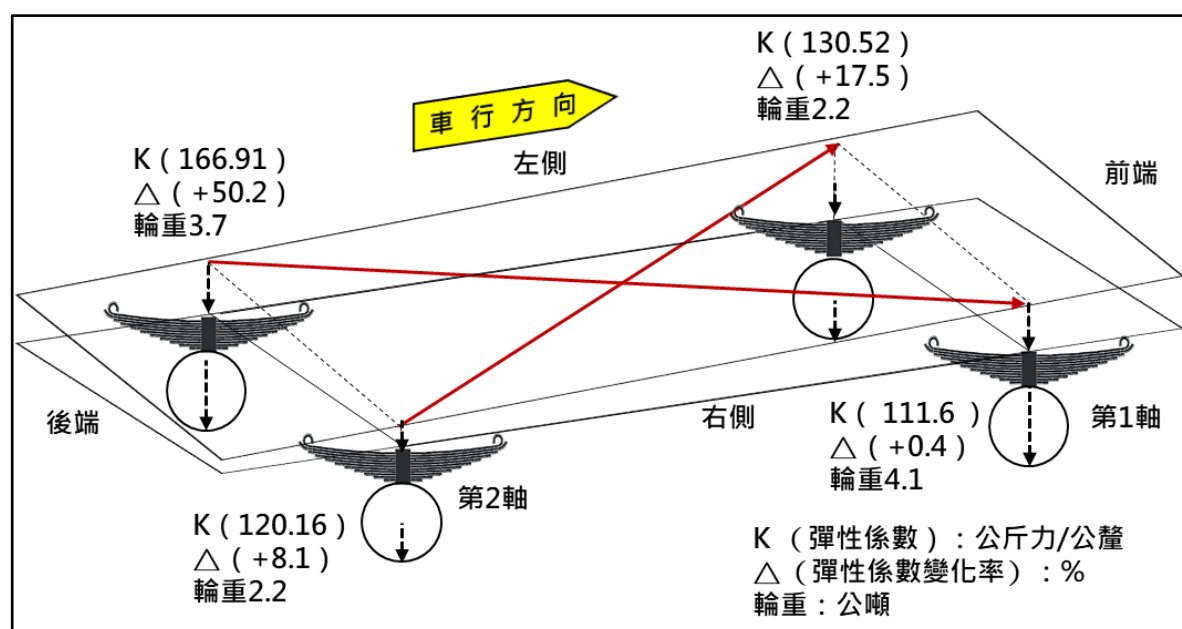
圖 2.1-2 守車擔簧彈性係數與輪重

已超出原配對標記「+」之標準值上限（111.11 公斤力/公釐）。其中，彈性係數最大出現在第 2 軸左側擔簧，為 166.91 公斤力/公釐，較標準值上限增加約 50%；最小值則出現在其對角位置之第 1 軸右側擔簧，為 111.6 公斤力/公釐。上述最大值與最小值分別位於同一對角線兩端，顯示該守車 4 組擔簧之支撐特性已有明顯差異。

經比對守車擔簧彈性係數與輪重關係，如圖 2.1-2，由於第 2 軸左側擔簧彈性係數最大，剛性相對較大，於承受車廂重量時較易形成優先支撐效果，使車廂產生向右前傾斜趨勢；相對地，其對角位置之第 1 軸右側擔簧須承受較大垂直載重。此結果使車廂重量集中於第 2 軸左側及第 1 軸右側所形成之對角線上，兩處輪重分別為 3.7 公噸及 4.1 公噸，造成對角方向之輪重承載不均。此支撐車廂重量不均衡之條件下，另一對角線之 2 組擔簧，即第 1 軸左側擔簧（彈性係數為 130.52 公斤力/公釐），以及第 2 軸右側擔簧（彈性係數為 120.16 公斤力/公釐）所對應之輪重皆降至 2.2 公噸，出現明顯輪重減輕（Wheel Unloading）現象，導致該處車輪與鋼軌間之垂直作用力降低影響行駛穩定性。

綜上所述，事故守車 4 組擔簧經長期使用，其彈性係數均已超過原訂

標準值上限，且最大與最小之擔簧彈性係數差將近 50%，形成對角線方向之輪重承載不均。因各支撐點受力分配失衡，破壞擔簧原應平均分擔車廂重量之功能，造成車廂向右前傾斜，致第 1 軸左側車輪與鋼軌間之垂直作用力減少，因而增加車輪上浮及出軌之風險。

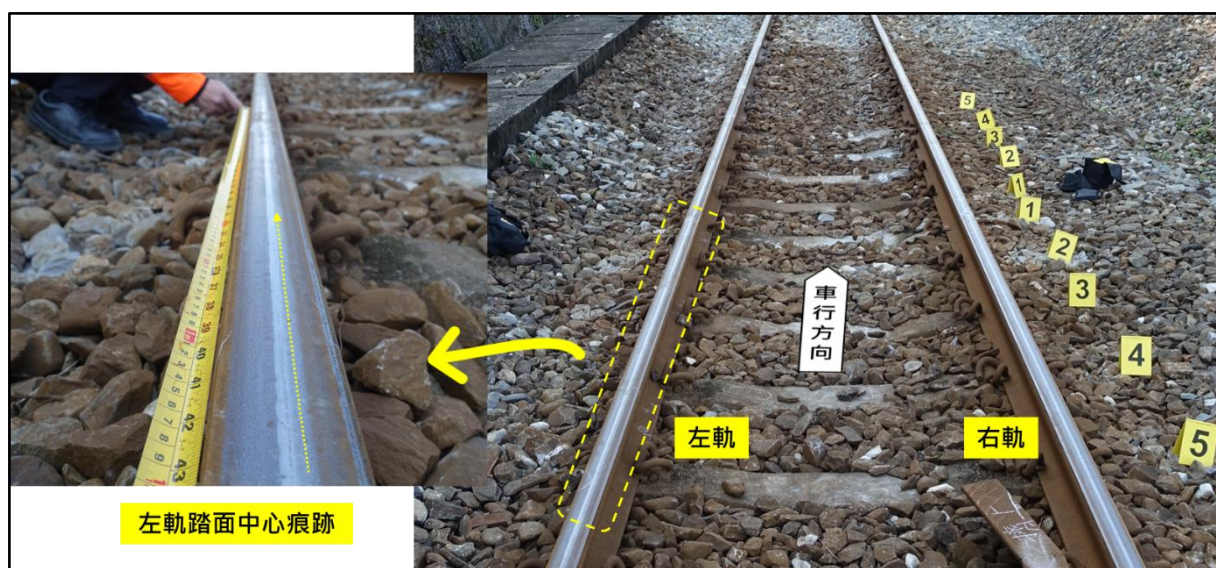
圖 2.1-3 出軌處左軌踏面中心痕跡

事故列車行經雙溪站與三貂嶺站間里程 K20+745 處時，守車第 1 軸左側車輪以輪緣接觸鋼軌踏面之狀態持續轉動約 1.75 公尺後，向軌道左側偏移出軌。出軌處鋼軌踏面之車輪摩擦痕跡係由踏面中心向外側延伸，鋼軌內側未見車輪爬軌或異常接觸痕跡，如圖 2.1-3，研判事故當時第 1 軸左側車輪可能已處於上浮或低垂直載重狀態，致車輪與鋼軌未能穩定貼合。

事故前，守車擔簧經長期使用老化後，彈性係數超出標準值上限最大達 50%，且車架端樑高度不一顯示車廂已呈現「左前高、右後低」之傾斜姿態，導致車廂對角輪重分配不均，使第 1 軸左側車輪對鋼軌之垂直力降低而產生車輪上浮之情形。另車輪組在行駛過程中，因車輪踏面具有錐度

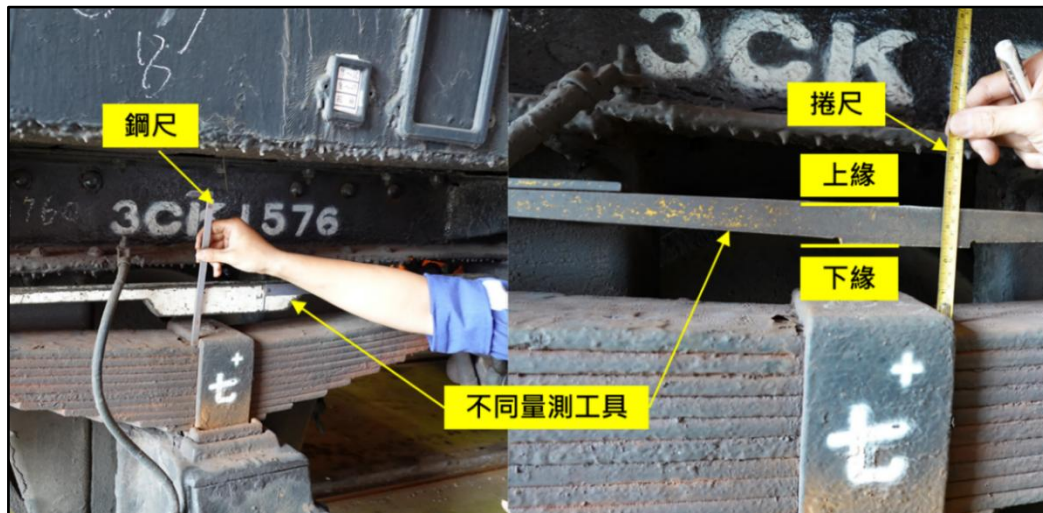
圖 2.2-1 守車擔簧拱高量測工具

經檢視事故守車 1 級檢修紀錄，發現 114 年 1 月份由花蓮機務段執行時，擔簧拱高量測值最大為 84 公釐、最小為 76 公釐，車廂前後端樑垂直距離最大為 782 公釐、最小為 767 公釐；2 月份由宜蘭機務段執行，擔簧拱高量測結果最大為 58 公釐、最小為 50 公釐，車廂前後端樑垂直距離最大為 1,020 公釐、最小為 1,010 公釐。前後兩次檢修時間相近，惟由不同機務段量測所得擔簧拱高及端樑垂直距離數值差異明顯，顯示量測基準作業方式可能存在不一致情形。

另臺鐵公司針對守車擔簧拱高量測作業，至少使用兩種不同型式之量測工具，且以捲尺或鋼尺判讀拱高垂直距離時，各機務段之讀數方式亦不一致；部分採計量測工具上緣讀數，部分則採計下緣讀數，如圖 2.2-1 所示。上述情形顯示，臺鐵公司對守車擔簧拱高及車架端樑高度之檢修作業，未建立一致之量測基準、標準作業程序及工具使用規範，使檢修數據無法確實反映車輛實際狀態。
