# 國家運輸安全調查委員會

## 重大運輸事故 事實資料報告

R203 號柴電機車

和仁站調車時衝撞貨物列車事故

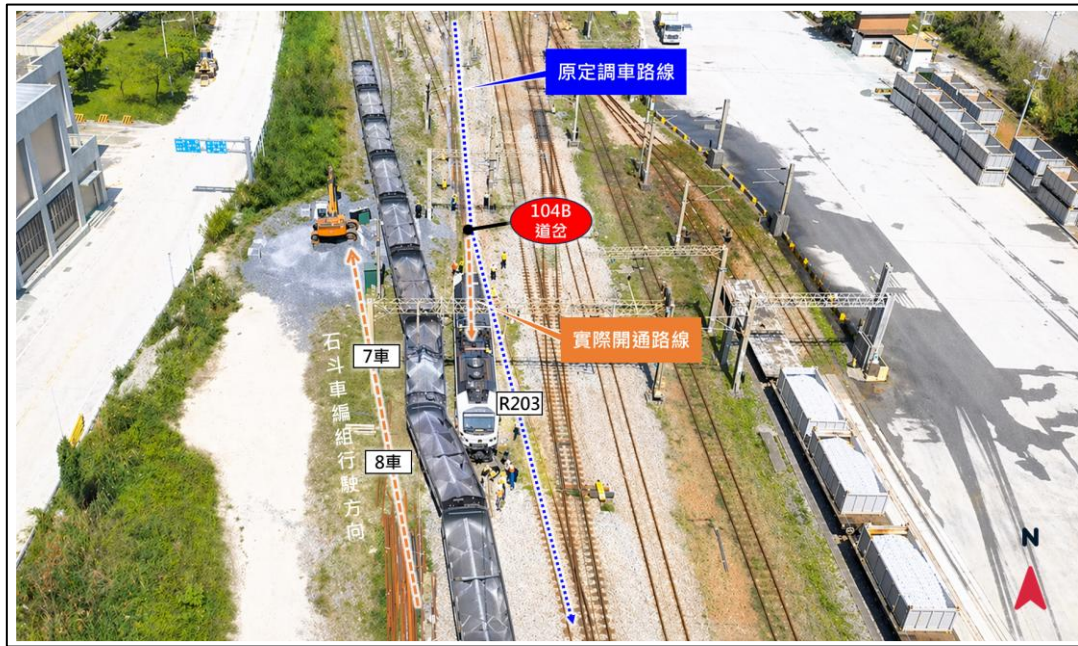
圖 1.1-2 本次和仁案列車衝撞位置空拍圖

當時幸福水泥股份有限公司（以下簡稱幸福水泥）一列石斗車編組，正由西南調車線經第 136 號道岔執行轉線，預定前往幸福水泥專用側線，事故機車在通過第 104B 號道岔後，持續往西南調車線移動，並於 0827:14 時以 15 公里/小時的速度，撞及該調車中的幸福水泥石斗車編組（如圖 1.1-2），造成該石斗車編組第 7 車第 2 轉向架、第 8 車第 1 轉向架出軌（如圖 1.1-3），本次事故未造成人員傷亡。

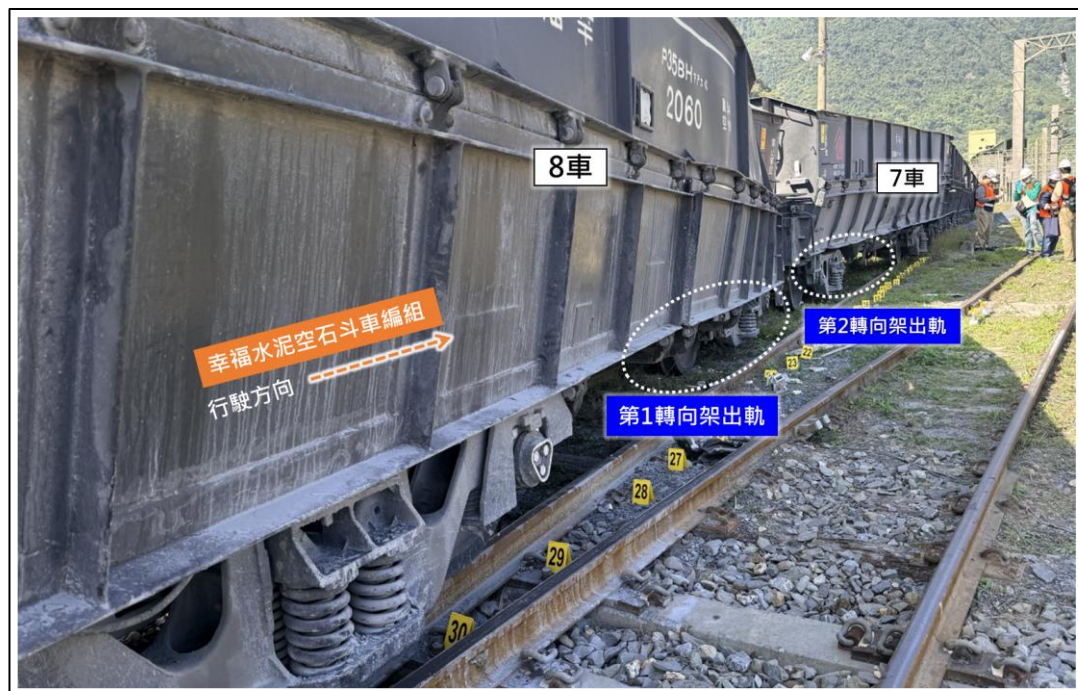
圖 1.1-3 本次和仁案石斗車出軌情形

民國 115 年 3 月 13 日，國營臺灣鐵路股份有限公司（以下簡稱臺鐵公司）第 7434 次貨物列車，由編號 R203 號柴電機車（事故機車）牽引 20 節石斗車，自宜蘭縣東澳站出發，前往花蓮縣和仁站。第 7434 次貨物列車抵達和仁站摘解石斗車後，R203 號柴電機車執行單機調車轉線作業，在調車轉線過程中，於和仁站西南調車線撞及調車中的幸福水泥石斗車編組，造成該石斗車編組第 7 車第 2 轉向架、第 8 車第 1 轉向架出軌，本次事故未造成人員傷亡。

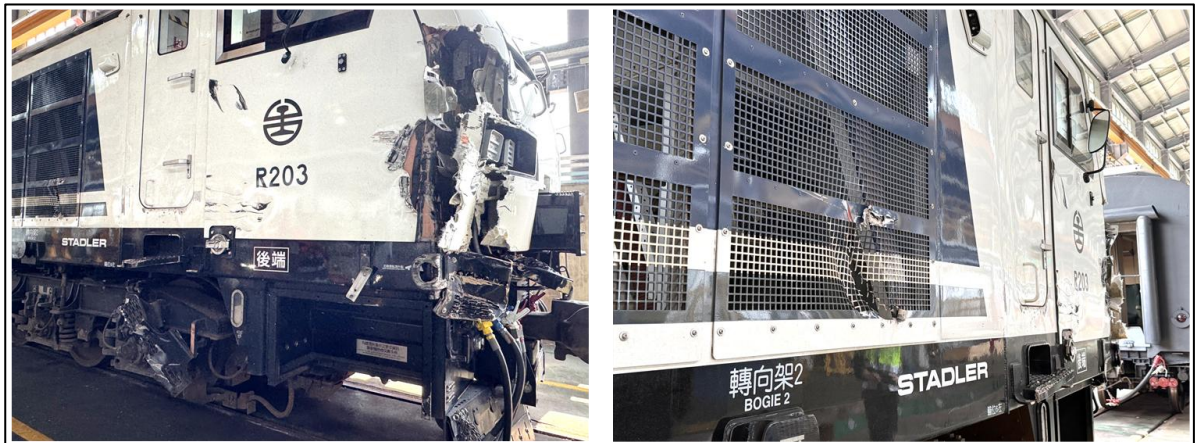
圖 1.3-1 R203 號柴電機車車體損害情形

事故機車損害主要集中於機車行進方向前端右側，衝撞造成車體右側中段的蒙皮破損、散熱外框破損等（如圖 1.3-1）；底部設備主排障器、副排障器有擦傷，但無嚴重變形（如圖 1.3-2）。

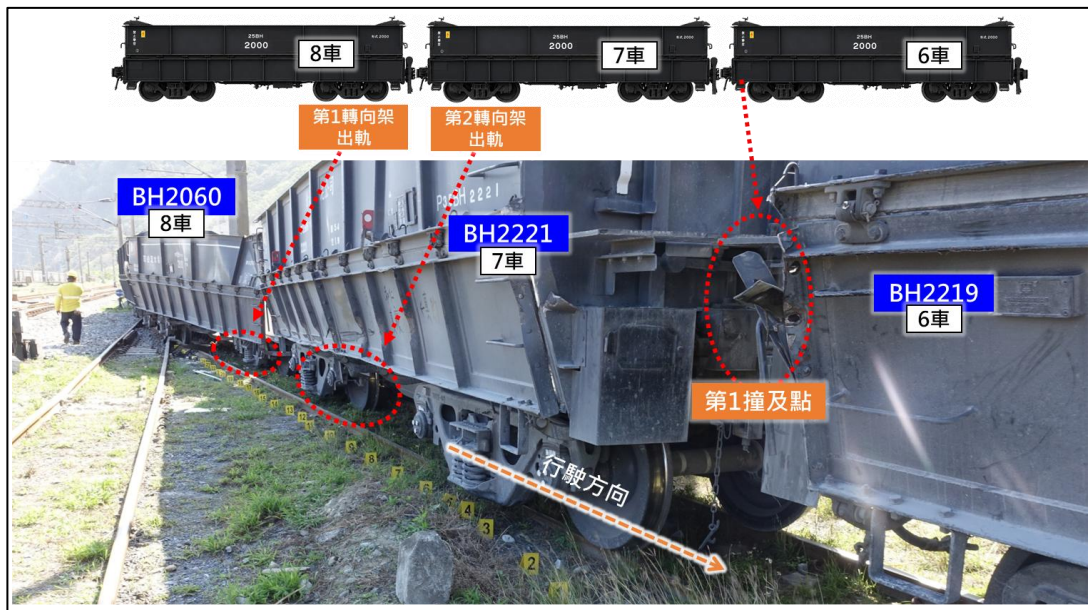
圖 1.3-3 幸福水泥石斗車損害情形

石斗車編組之第 6 車 BH2219 為與 R203 號柴電機車發生衝撞的第一接觸點，第 6 車主要損害為車斗外框架變形。因石斗車編組在撞及後持續朝北側移動約 9 秒鐘後停下，致後續第 7 車 BH2221、第 8 車 BH2060，因持續受到事故機車擠壓，除造成車輛出軌外，其車輛框架受損程度亦相較第 6 車嚴重（如圖 1.3-3）。

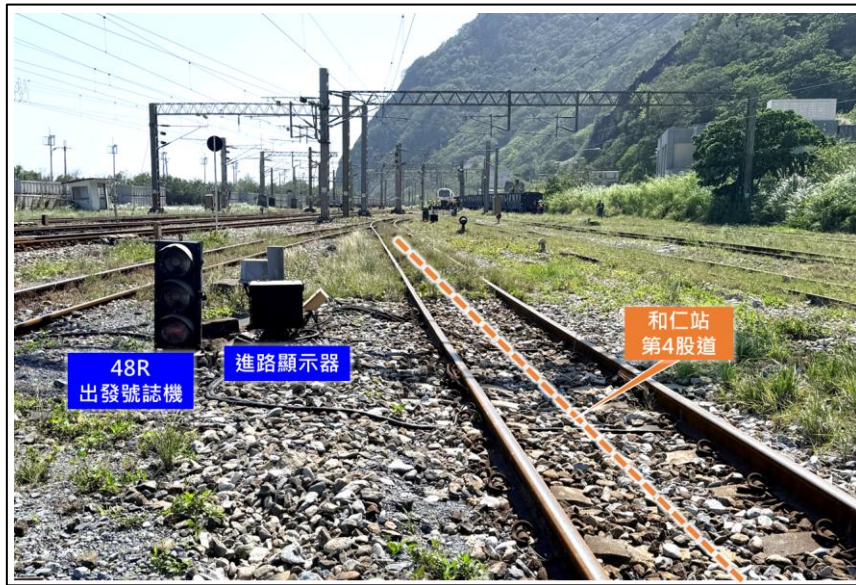
圖 1.6-4 和仁站第 4 股道下行第 48R 出發號誌機及進路顯示器

事故當時和仁站第 48R 出發號誌機附屬之進路顯示器為故障狀態，因此該號誌機僅能顯示調車號誌，但無法顯示實際開通之調車進路方向。本次事故發生後，經臺鐵公司清查，和仁站全站共計有 38 組進路顯示器，其中有 18 組為故障狀態。

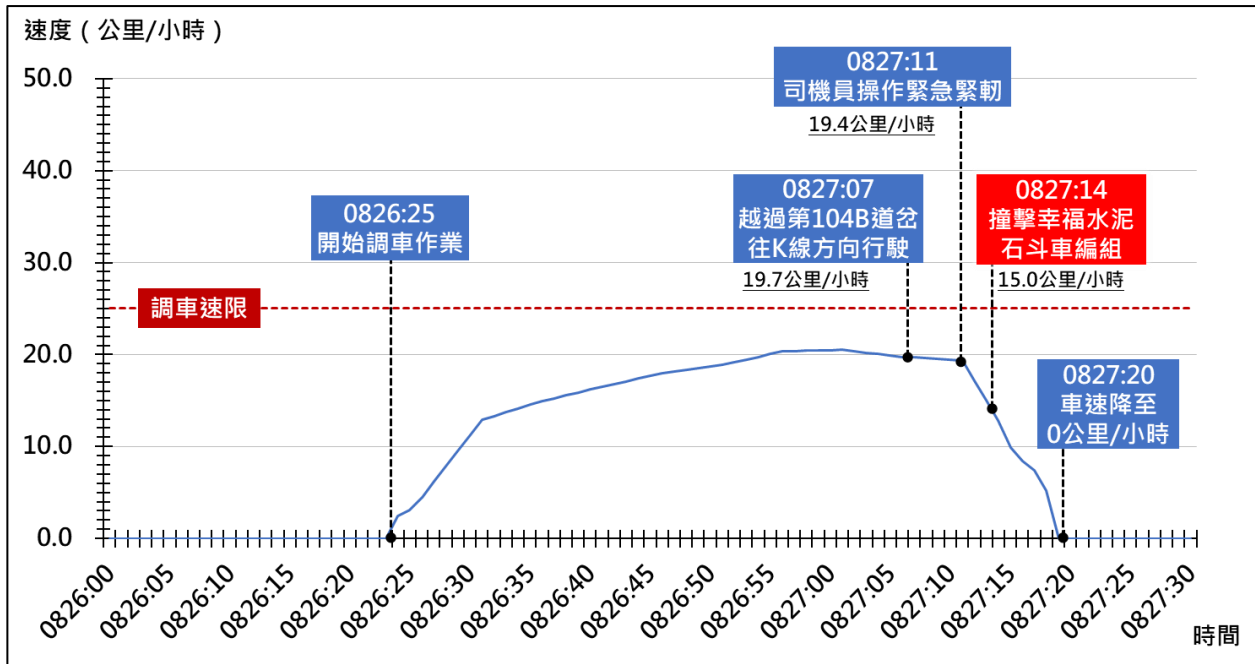
圖 1.10-1 R203 號柴電機車 ATP RU 紀錄

0826:25 時，R203 號柴電機車開始執行調車轉線作業，約於 0827:01 時車速最高達 20.5 公里/小時，0827:11 時 ATP RU 記錄到司機員操作緊急緊軔 (*VDX\_IN\_STATUS\_1: [EB oder(Available)]*)，此時車速為 19.4 公里/小時，經比對 R203 號柴電機車影像紀錄，機車前部約於 0827:14 時撞及幸福水泥石斗車編組，此時車速為 15.0 公里/小時，依據 ATPRU 紀錄，於撞及發生 6 秒 (0827:20 時) 後，車速降至 0 公里/小時，有關本次事故 ATPRU 紀錄重要內容，彙整如圖 1.10-1 所示。

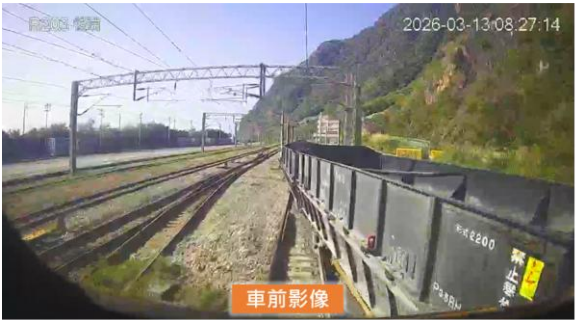
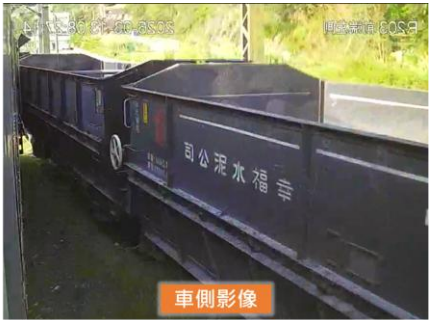
| R203 號柴電機車在西南調車線與幸福水泥石斗車編組衝撞 | |

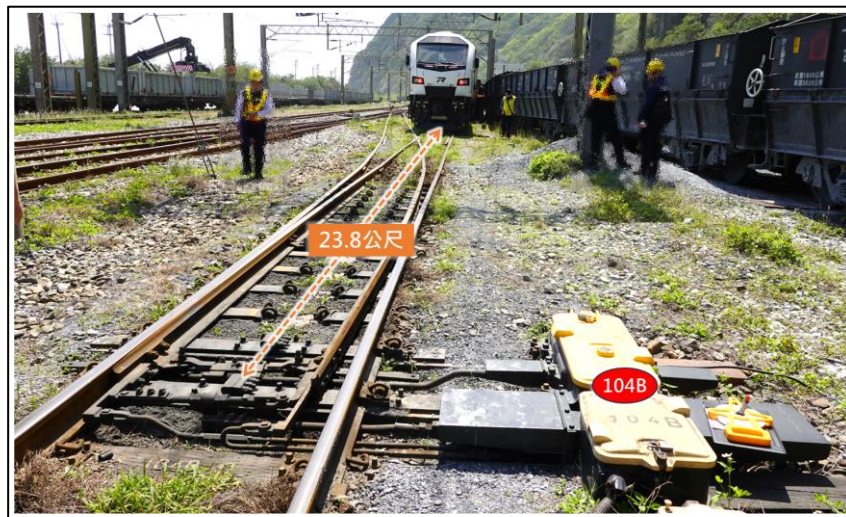
圖 1.11-1 R203 號柴電機車事故後停車相對位置-1

專案調查小組於事故當日以無人機進行現場空拍<sup>10</sup>測繪，R203 號柴電機車事故後停車位置，其機車後部距離第 104B 號道岔尖軌約 23.8 公尺（如圖 1.11-1），機車前部則已通過第 136 號道岔前之警衝標約 14.2 公尺（如圖 1.11-2），本次事故現場的整體相對位置如圖 1.11-3。

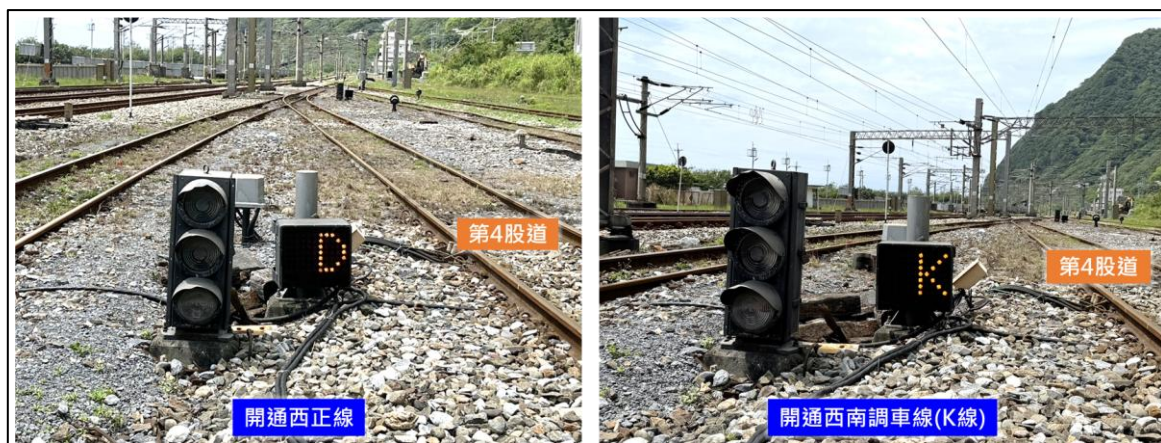
圖 1.12-1 和仁站第 48R 出發號誌機進路顯示器顯示情形

本次事故發生後，臺鐵公司已完成修復和仁站第 48R 出發號誌機附屬之進路顯示器，經實際設定號誌，將和仁站第 4 股道設定為准許調車且進路開通方向為西正線時，該進路顯示器會顯示「D」；另將第 4 股道設定為准許調車並將進路開通方向至西南調車線（K 線）時，該進路顯示器則會顯示「K」（如圖 1.12-1）。

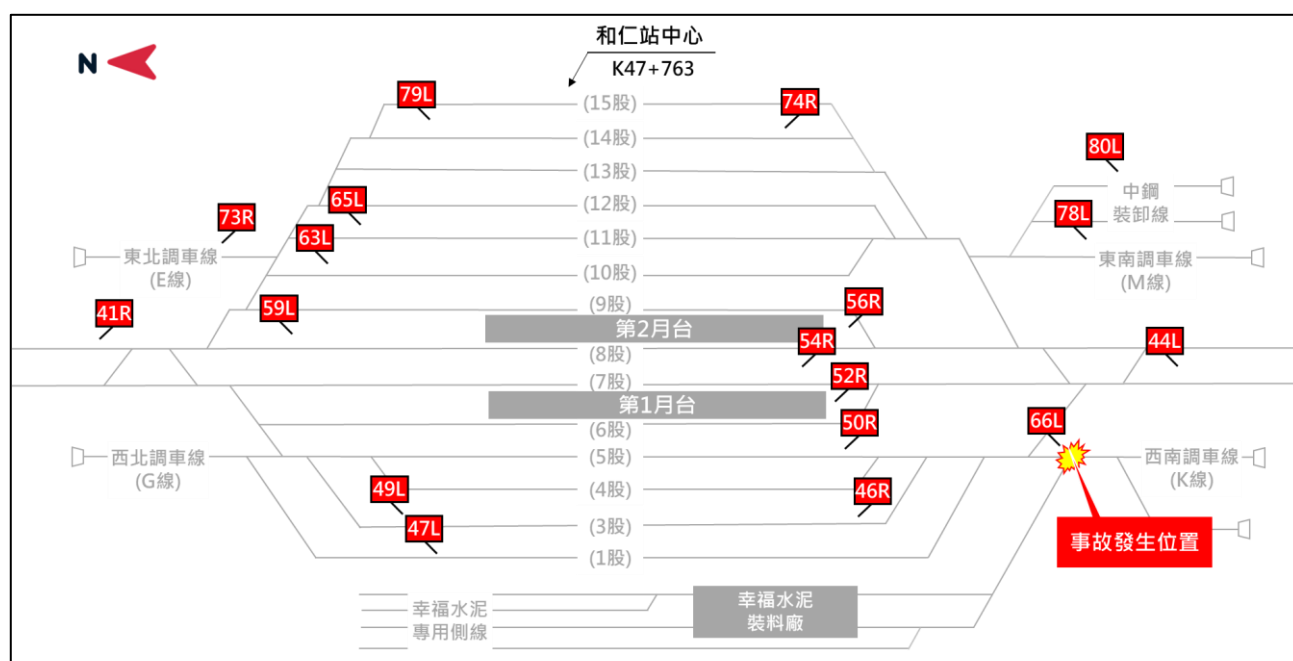
圖 1.13-1 和仁站進路顯示器故障位置

本次事故發生後，和仁站對全站共計 38 組進路顯示器進行全面清查，結果顯示其中 18 組為故障狀態（如圖 1.13-1）。依據訪談紀錄，和仁站員工均瞭解車站進路顯示器有故障情形，該問題已存在相當期間且常態化，致第一線人員逐漸習慣於進路顯示器故障狀態下，仍持續辦理調車作業。

有關進路顯示器故障通報情形，和仁站員工多表示，相關故障長期以來曾多次通報，惟未獲進一步處置，致後續不再持續通報，亦未於行車設備異常通報紀錄表中登載。另依訪談內容，車站無法由行車控制盤面直接

該員為電務分駐所主管，其轄區包含和仁站。針對和仁站第 4 股道下行出發號誌機附屬進路顯示器故障且長期未修復一事，該員表示，主要因為零組件缺料。原進路顯示器零組件係由日本原廠生產，惟原廠已停產，現改採臺灣製造之零組件，故障率相對較高。

另依訪談紀錄，臺鐵公司並無進路顯示器庫存備品，故於該設備故障時，僅能以翻修方式處理，在本次事故發生後，電務單位始以財物採購方式新購 40 台進路顯示器，供後續汰換及維修使用。

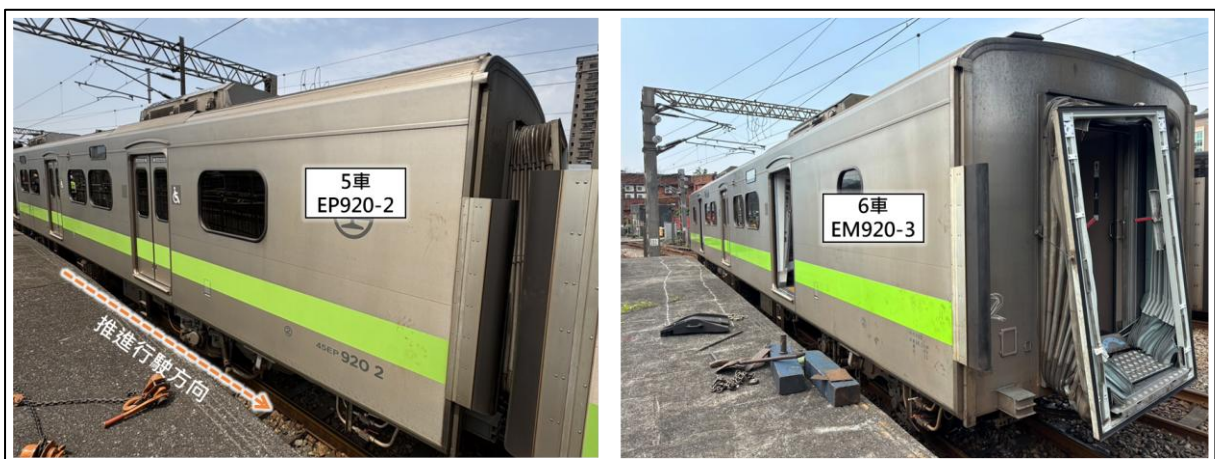
圖 1.16-2 本次七堵案事故列車出軌情形-1

2121:34 時，於編組接近連掛前，調車丁班調車工 A 仍無法透過行車調度無線電話發出調車號訊通知司機員停車，導致推進運轉中之 EMU920 電車組，以時速 13.2 公里/小時的速度，與停放於 W10 股之 EMU912 電車組發生衝撞，造成調車丁班調車工 A 受傷，EMU920 電車組第 1、5、6 節車廂出軌及 EMU912 電車組第 1 節車廂出軌（如圖 1.16-2、圖 1.16-3）。

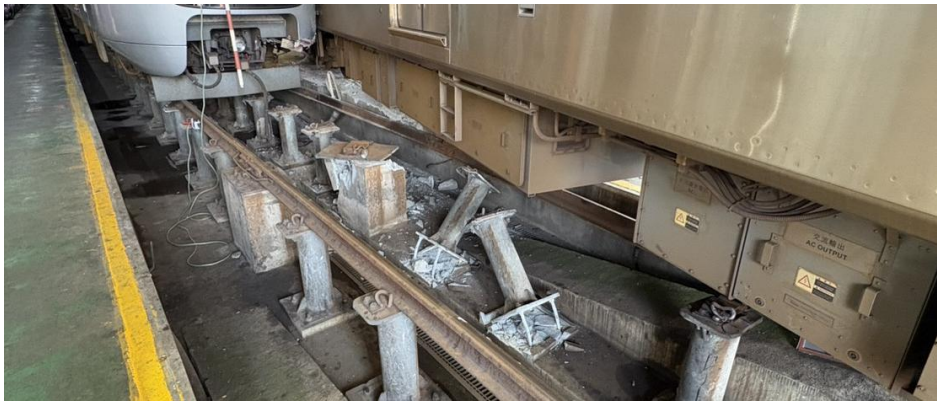
| 設備 | 損害內容 |
|---|---|
| 工務設備 | <p>W10 股道鋼軌損害及保養溝軌道支撐柱共 17 支損害</p> |

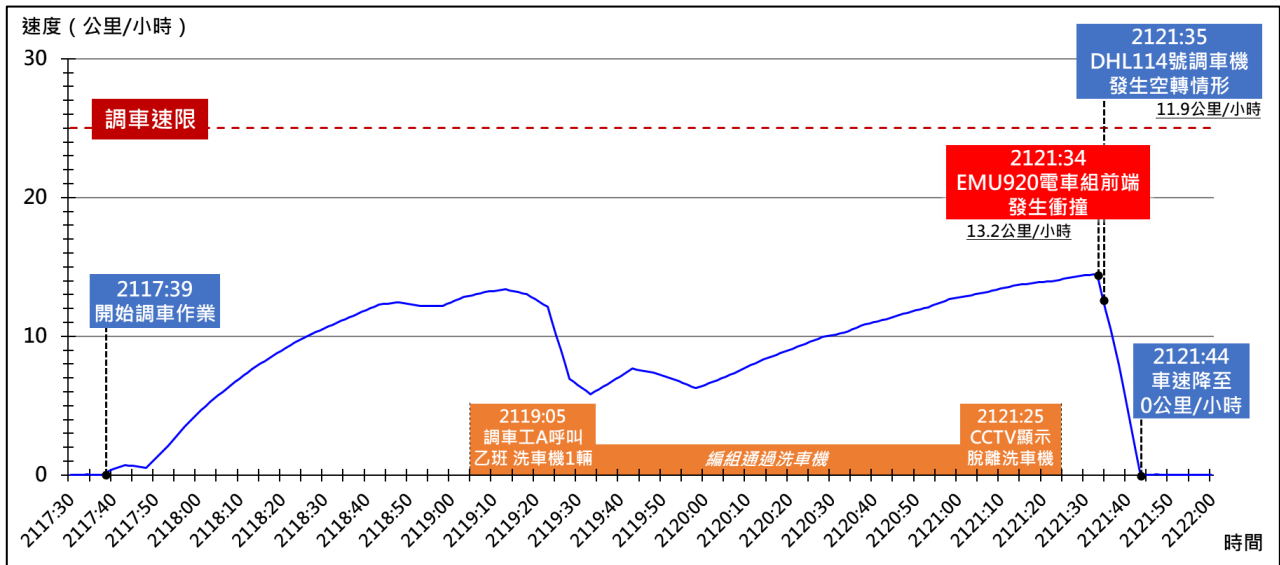
圖 1.16-6 DHL114 號調車機車 ATP RU 紀錄

依據七堵機務段維修庫口 CCTV 影像，於 2121:34 時，調車編組前方 EMU920 電車組與 W10 股道 EMU912 電車組發生衝撞，當時車速為 13.2 公里/小時，衝撞發生後車速明顯下降，於衝撞後 1 秒（2121:35 時），ATP RU 出現「MMI\_M\_WARNING:4」訊息，表示 DHL114 號調車機車發生空轉，後續於 2121:44 時，車速降至 0 公里/小時，衝撞至停車過程中，無緊急緊軔紀錄（如圖 1.16-6）。

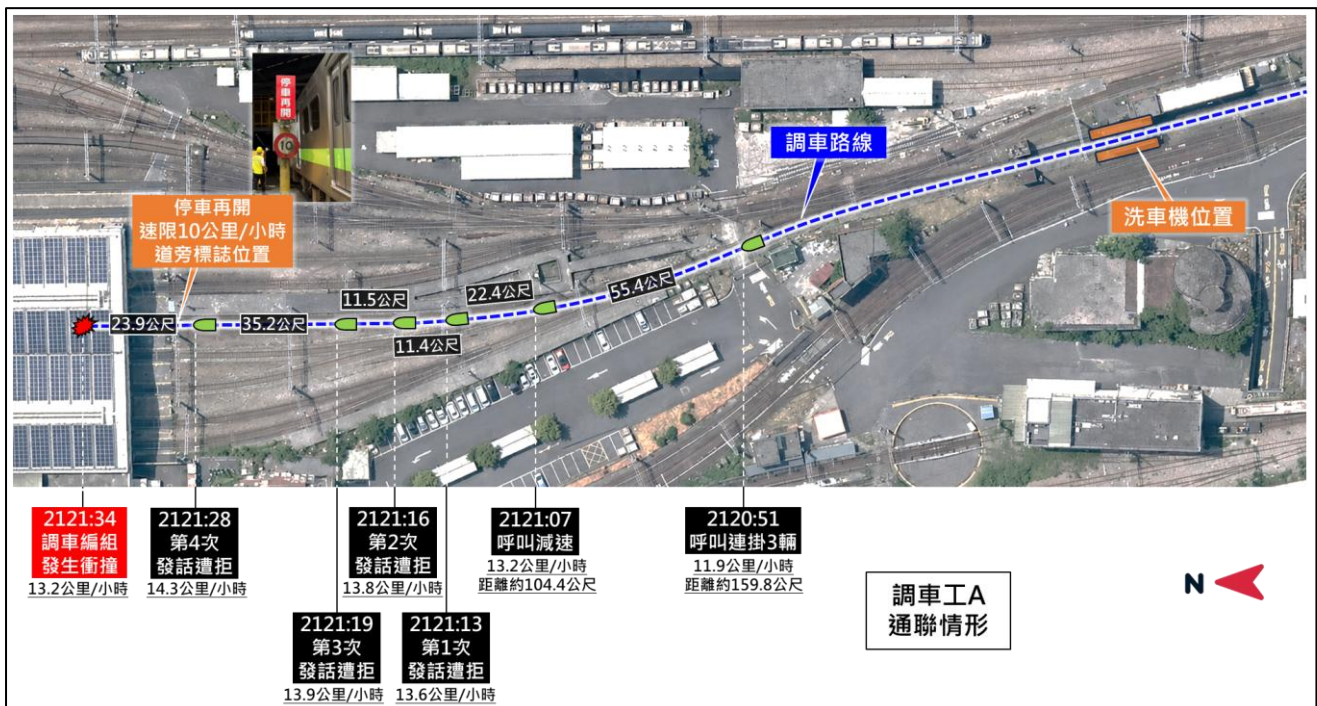
圖 1.16-7 調車丁班調車工 A 通聯發話相對位置

資料顯示調車丁班調車工 A 於 2120:51 時，在距離連掛前 159.8 公尺處呼叫「乙班 連掛 3 輛」，於 2121:07 時，在距離連掛前 104.4 公尺處呼叫「乙班減速 慢慢停車」，後續 4 次發話均因當時有其他無線電終端設備使用同群組正進行調車業務發話，致該調車丁班調車工 A 發話遭系統拒絕，調車編組於 27 秒後（2121:34 時）發生衝撞。
