國家運輸安全調查委員會重大鐵道事故調查初步報告  
RAILWAY OCCURRENCE PRELIMINARY  
REPORT

| 標題簡述<br>Headline | 1150729 臺鐵 E553 與 E505 電力機車七堵調車場調車時碰撞事故<br>The Collision Involving TRC's Electric Locomotives E553 and E505 During Shunting at Qidu Shunting Yard | | |
| 事故簡稱<br>Occurrence name | 臺鐵七堵調車場碰撞事故<br>The Collision at TRC Qidu Shunting Yard | 調查案號<br>Occurrence identification | TTSB-R0-26-07-001 |

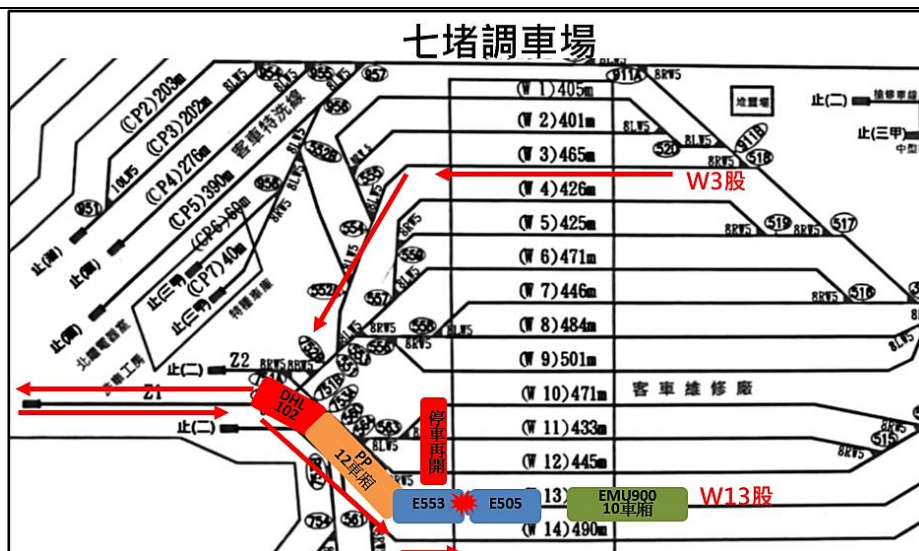
| 簡述 NARRATIVE |
|---|
| <p><b>一、 事故經過</b></p> <p>民國 115 年 7 月 29 日約 2340 時，國營臺灣鐵路股份有限公司一輛編號 DHL102 柴液機車由七堵調車場北端進入維修庫房 W3 股道，聯掛由 12 輛客車及 E553 電力機車組成之調車編組後，將該編組由 W3 股道向北調車至 Z1 股道。抵達 Z1 股道後，該調車編組改以推進運轉方式由 Z1 股道向南運轉進入維修庫房 W13 股道，預計與停放於該股道上之 E505 電力機車辦理聯掛。</p> <p>依現階段蒐集之資料顯示，調車編組曾於 W13 股道北端維修庫房入口處之「停車再開」標誌前一度停車，其後繼續向維修庫房內推進。當調車編組進入 W13 股道並接近 E505 電力機車時，現場調車員司以無線電呼叫司機員停車，惟編組仍持續向前移動，隨後位於編組前端之 E553 與 E505 電力機車發生碰撞。（調車路徑如圖 1）</p> |

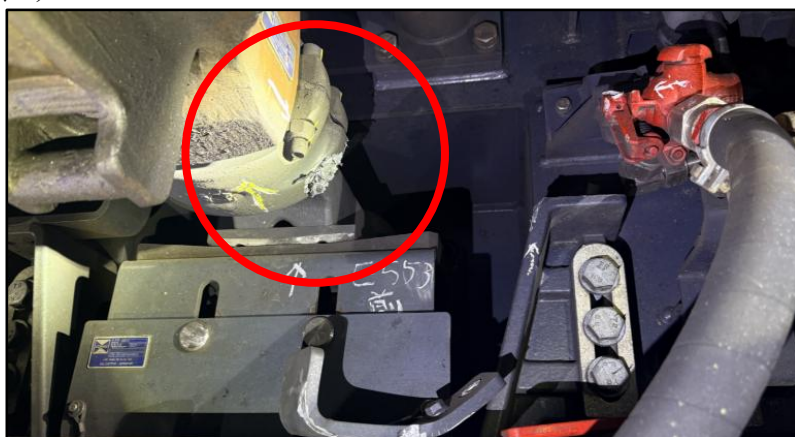
經初步現場勘查，E553 及 E505 電力機車之聯掛端均有設備受損情形，受損設備包括聯結器、聯結器限位裝置、煞車軔管考克、電氣跳線座，以及車頭周邊相關零組件。（設備受損情形如圖 2 至圖 4）

圖 2 聯結器受損

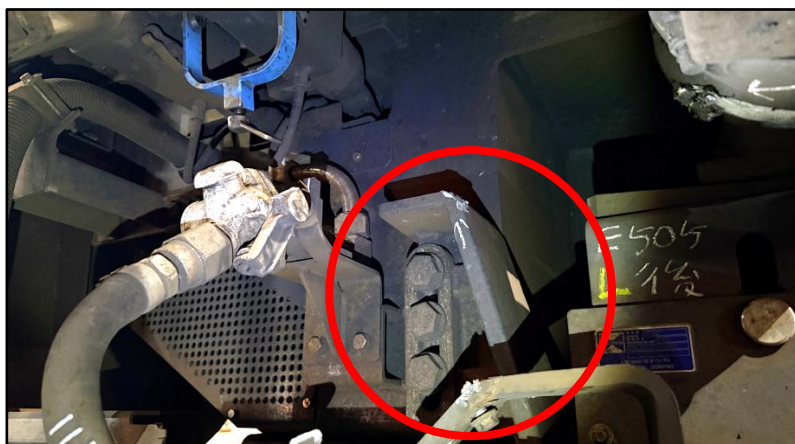
圖 3 聯結器限位裝置受損

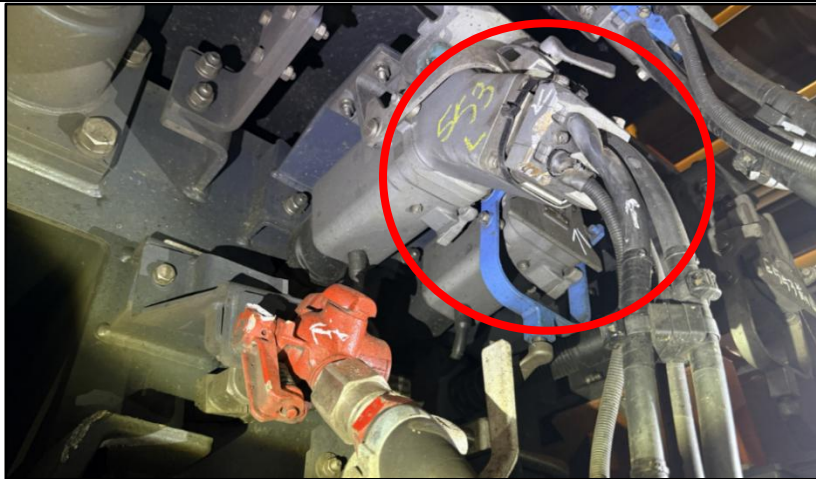
圖 4 電氣跳線座受損
