國家運輸安全調查委員會重大鐵道事故調查初步報告  
RAILWAY OCCURRENCE PRELIMINARY  
REPORT

| 標題簡述<br>Headline | 1150806 臺鐵普悠瑪編組樹林調車場調車時碰撞事故<br>The Collision Involving TRC' s Puyuma Trainset During Shunting at Shulin Shunting Yard | | |
| 事故簡稱<br>Occurrence name | 臺鐵樹林調車場碰撞事故<br>The Collision at TRC Shulin Shunting Yard | 調查案號<br>Occurrence identification | TTSB-R0-26-08-001 |

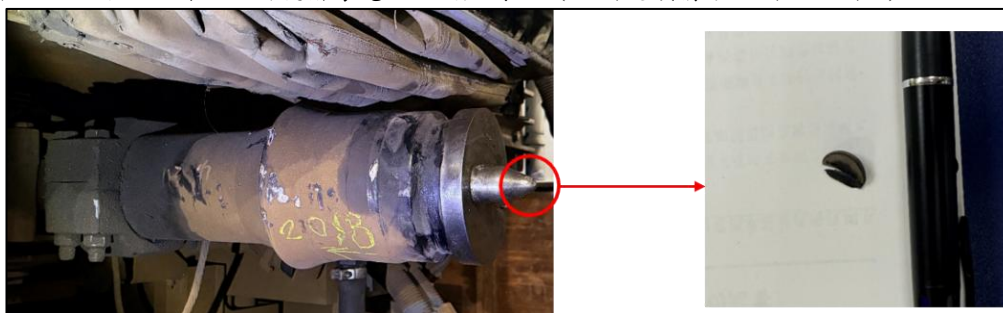
經初步現場勘查，普悠瑪列車編組第 6 及 7 車廂之聯掛端均有設備受損情形，受損設備包括聯結器、定心插銷、主儲氣槽考克及固定座等。（設備受損情形如圖 2 至圖 4）

圖 2 第 6 車廂聯結器及定心插銷毀損

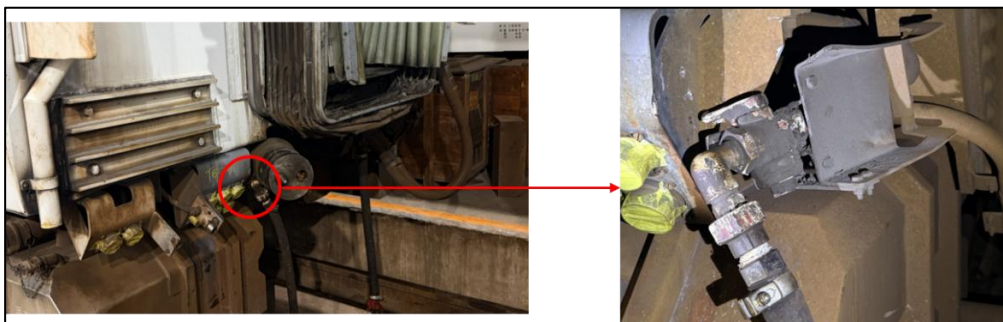
圖 3 第 6 車廂主儲氣槽考克及固定座毀損

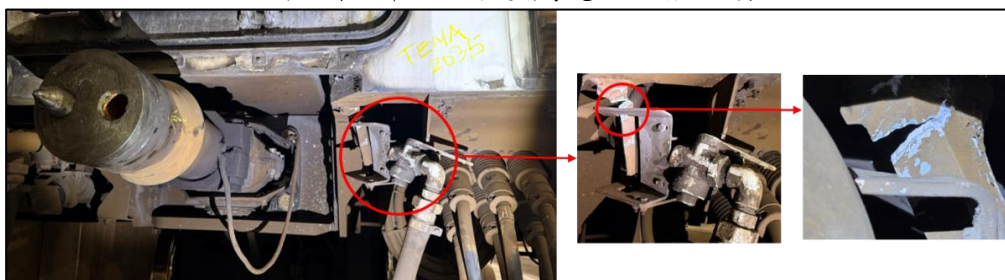
圖 4 第 7 車廂主儲氣槽考克歪斜及固定座毀損
