# 國家運輸安全調查委員會

## 重大運輸事故 事實資料報告

1150309 杉林溪遊園車於園區道路墜谷事故

報告編號：TTSB-HFR-26-10-001

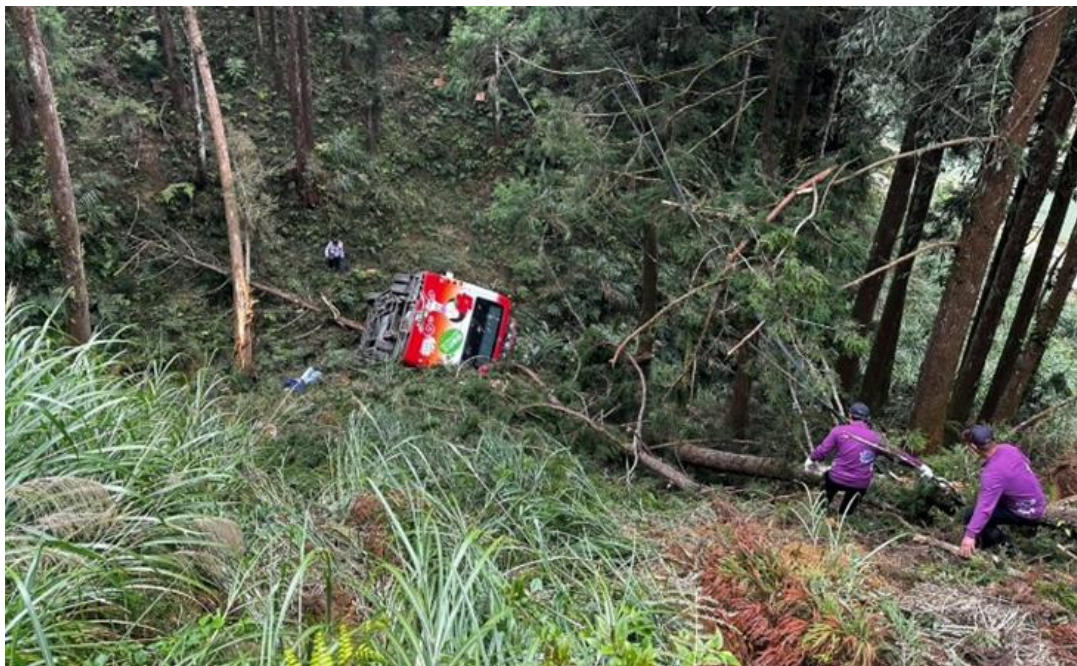
圖 1.1-2 事故現場照片

依據事故車輛行車視野輔助系統影像，事故車輛於 1210:35 時搭載 7 名乘客自紅樓出發，以平均 10 至 20 公里/小時之速度行駛約 0.9 公里後，於 1214:56 時進入事故地點前彎道；過彎後於 1215:03 時事故車輛出現加速之現象及聲音；1215:04 時事故駕駛員向車內乘客發出警示呼喊，並於 1215:05 時將車輛轉向左側擦撞山壁，此過程中車速約由 22 公里/小時增加至 40 公里/小時；事故車輛最終仍以約 23 公里/小時之速度於 1215:07 時衝出路外，翻落約 23 公尺深<sup>2</sup>之山谷，事故現場如圖 1.1-2。

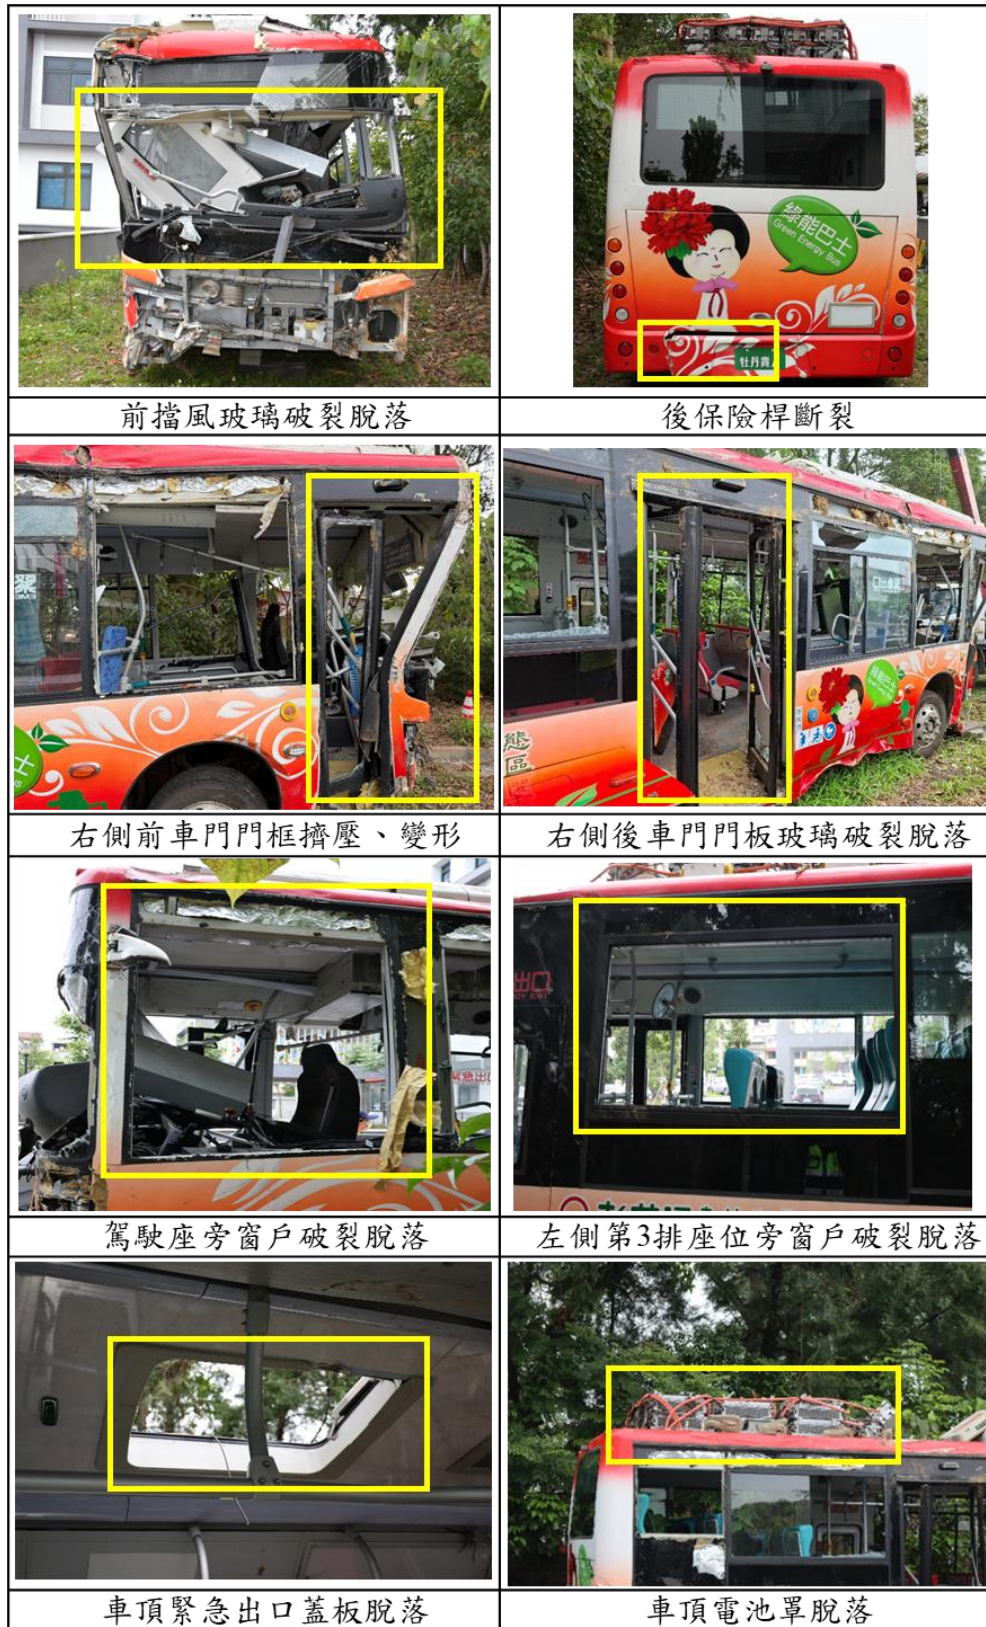
圖 1.3-1 事故車輛外部損害情形

依據專案調查小組現場勘查結果，事故車輛之前方受損最為嚴重，該車輛之車身結構扭曲、車身蒙皮破損、前門框結構擠壓、變形且門片脫落、電子路線牌之外罩破損、車前玻璃及右側後車門門板玻璃破裂脫落，駕駛座旁窗戶破裂脫落，左側後方緊急出口玻璃破裂脫落，車頂緊急出口蓋板脫落，車頂電池罩脫落。事故車輛外部損害情形詳圖 1.3-1 所示。

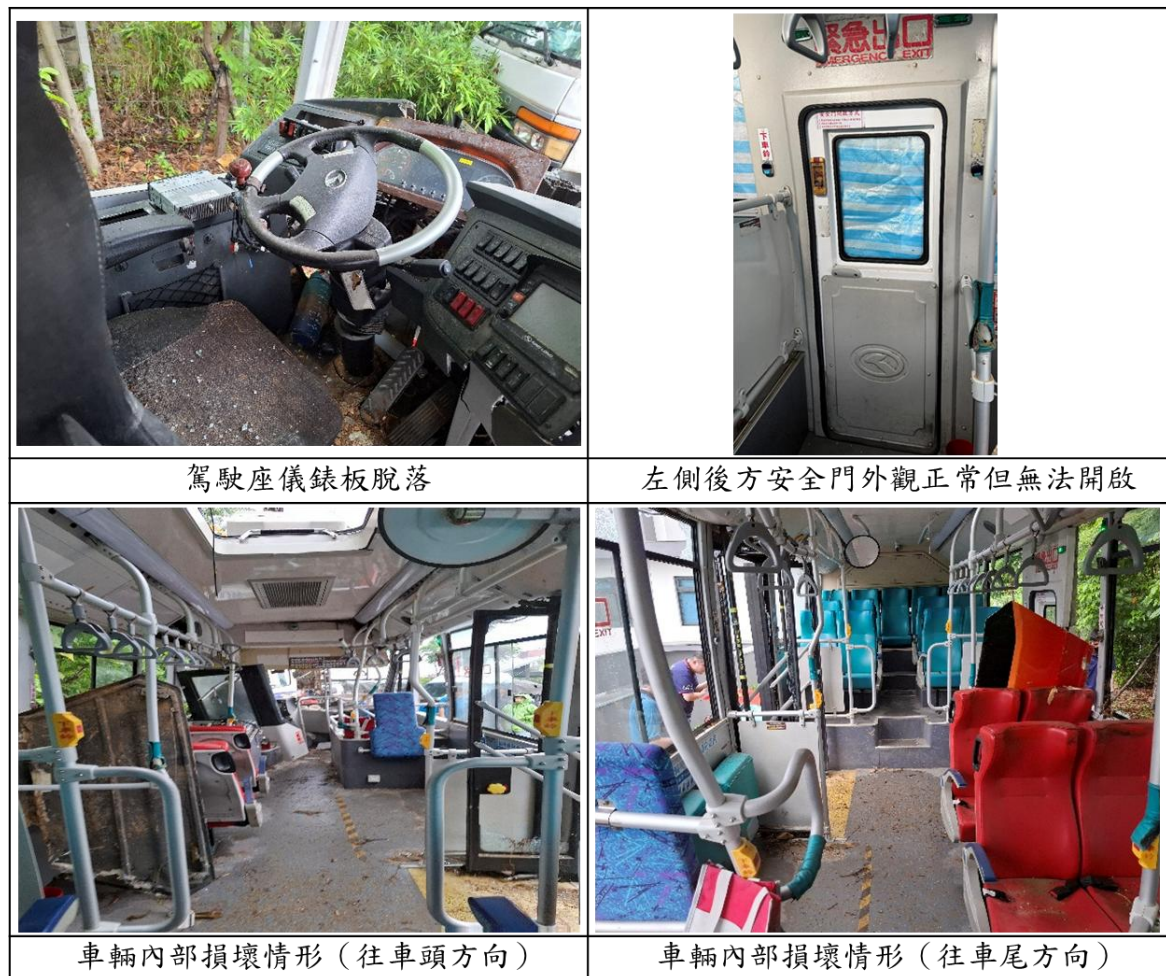
圖 1.3-2 事故車輛內部損害情形

事故車輛駕駛座儀表板脫落，左側後方安全門外觀無異常但無法開啟，受損情形如圖 1.3-2。

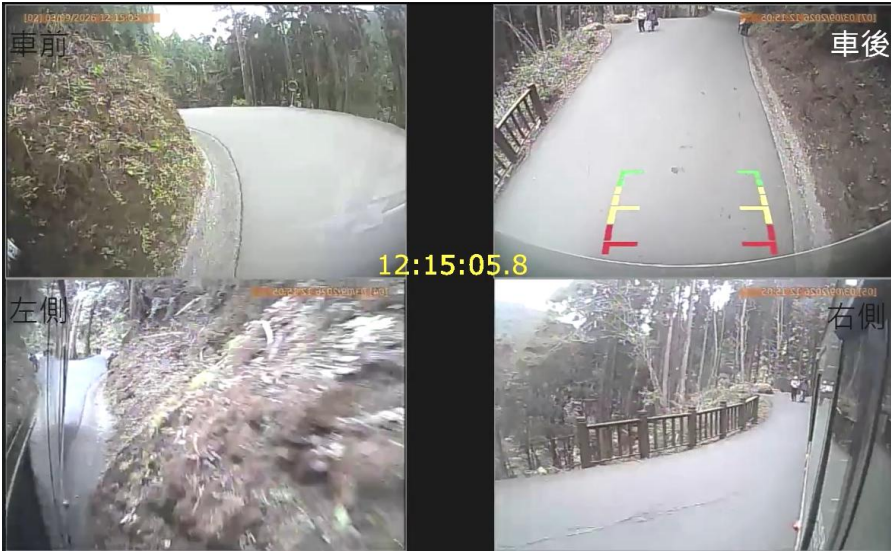
| 1215:05.8 | <div data-bbox="427 1368 1321 1917"></div> <p data-bbox="603 1921 1139 1962">事故車輛向左偏駛後撞擊路側之山壁。</p> |

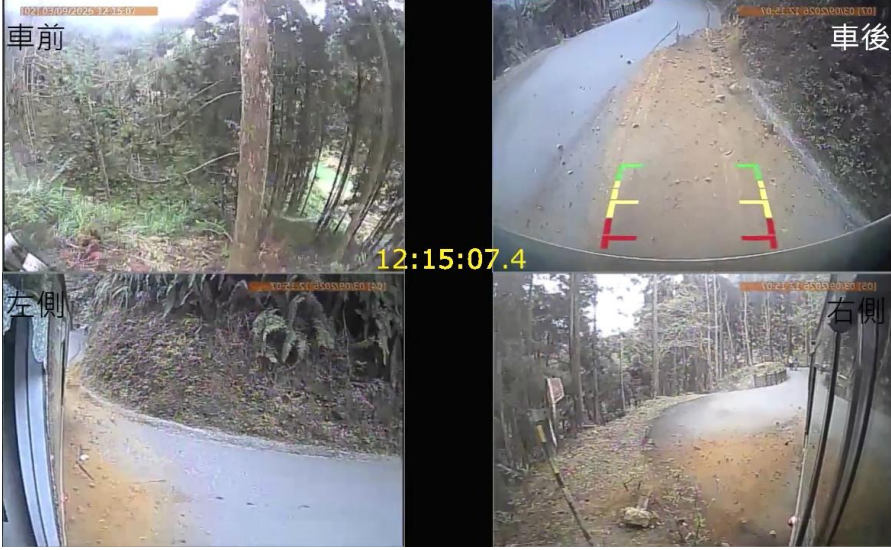
| 1215:07.4 | <p>事故車輛撞擊山壁後，持續向右偏駛並衝出路外。</p> |

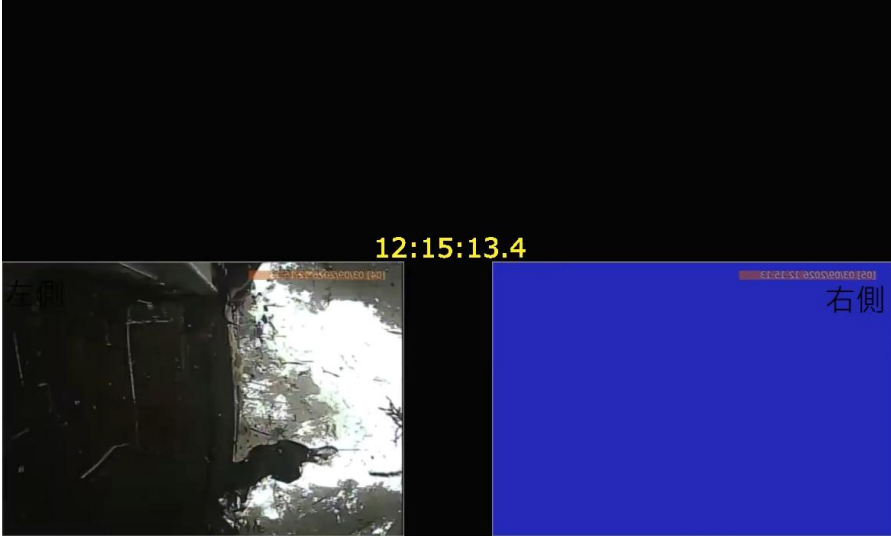
| 1215:13.4 | <p>事故車輛衝出路外後持續翻滾，於 1215:13.4 時畫面紀錄停止。</p> |

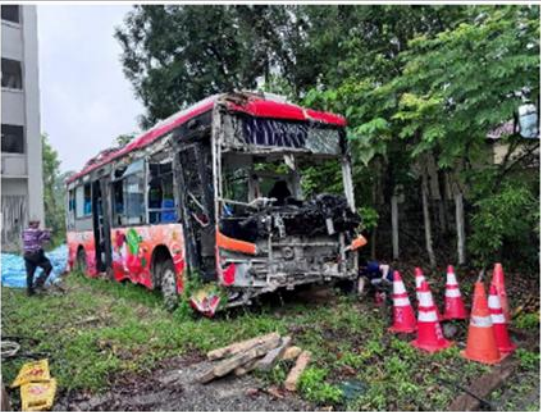
| 專案 | 照片 | 備註 |
|---|---|---|
| 車輛前臉 | | 除墜谷碰撞產生上車身變形痕跡，及車身下側直接撞擊產生斷裂，前方除霜機、低速蜂鳴器、燈具損毀，其餘無嚴重損毀狀態 |

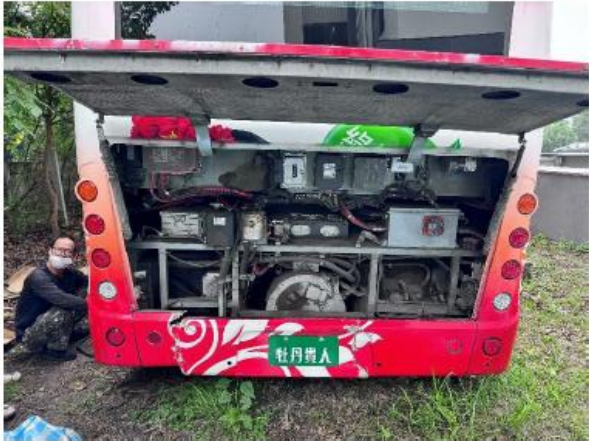
| <p>後艙狀態</p> | | <p>因車輛撞擊後墜谷，經吊裝過程產生後艙門變形，後艙內無主要部件受損情態</p> |

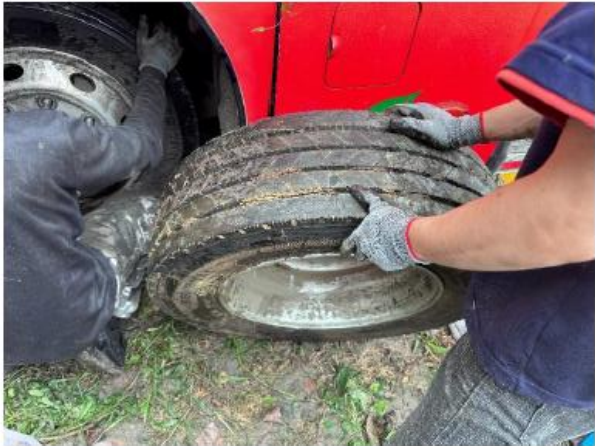
| <p>輪胎檢查</p> | | <p>全車共計六個輪胎無遺失狀態，胎紋皆大於磨損安全線</p> |

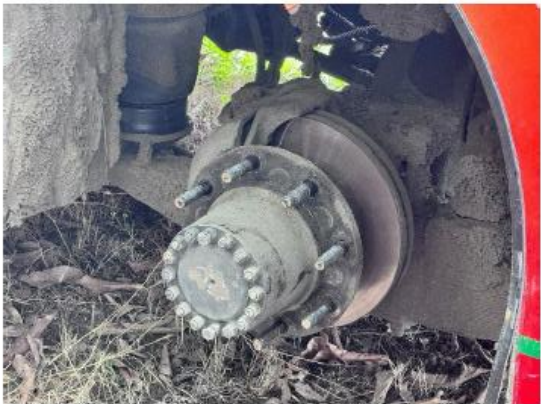
| 來令片檢查 | | 全車煞車來令片厚度皆大於來令片磨損警戒線，可確認來令片厚度足夠 |

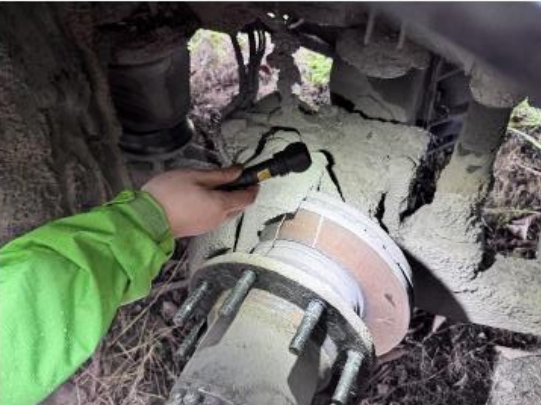
| 煞車迴路檢查 | | 全車主體氣路無毀損嚴重情態，於車輛中段因撞擊位置產生管路破損及凹折，當日採用快速接頭修復後，氣壓可慢速建立，經確認氣路迴路系統無特殊異常 |

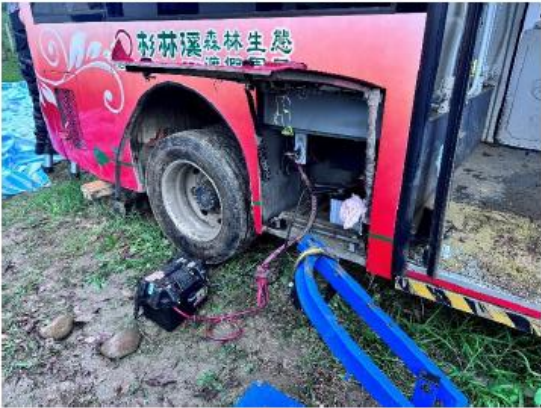
| 電路檢查 | | 全車低壓通信 CAN 線路無特殊損毀情態，車輛 24V 電瓶因撞擊後有單顆電池遺失，採電霸系統供電後，全車通信系統可建立，前方 LED 路牌可工作 |

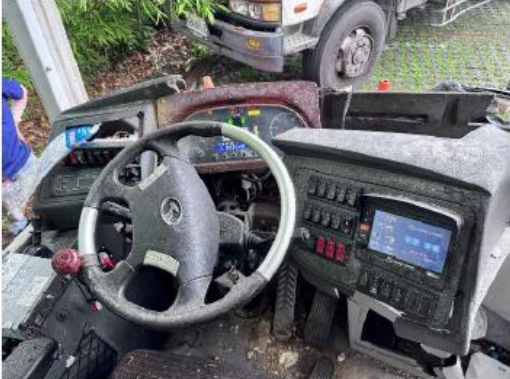
| 通信檢查/電腦診斷 | | 經通電後可建立整車低壓電路迴路，高壓系統因部分部件遺失顯示為 0，氣壓表及中間顯示幕資訊正常 |

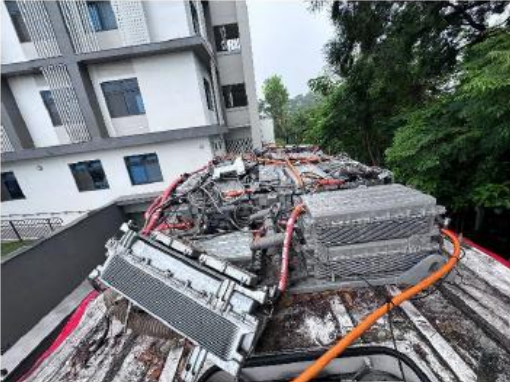
| 電池系統 | | 電池系統全車共有 32 顆，於撞擊或吊裝過程中有 1 顆脫離並毀損，高壓線路有單支路扯斷 |

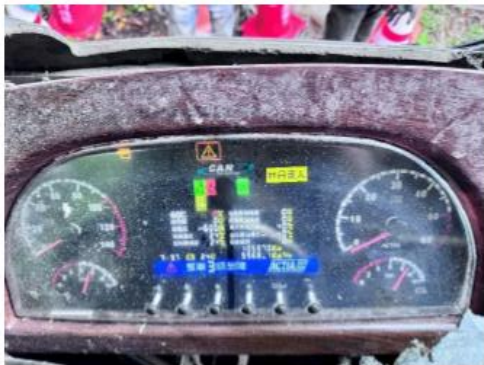
| 煞車儲存裝置能力/煞車踏板檢查 | | 車輛前後儲氣壓力可達 8bar 以上，經煞車踩踏測試能產生制動力並滿足能量儲存需求，煞車踏板無異常狀態 |

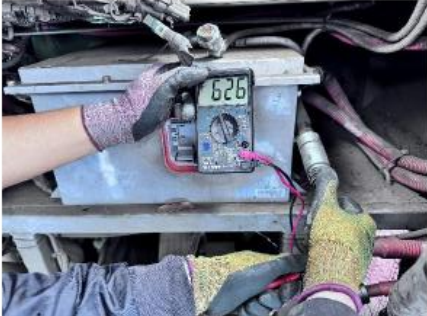
| 高壓迴路檢查 | | 全車共計兩支路，經確認可量測出 546v 及 626v 電壓存在，確認高壓主正及主負無毀損狀態，當日已拆除 MSD 保險絲 |

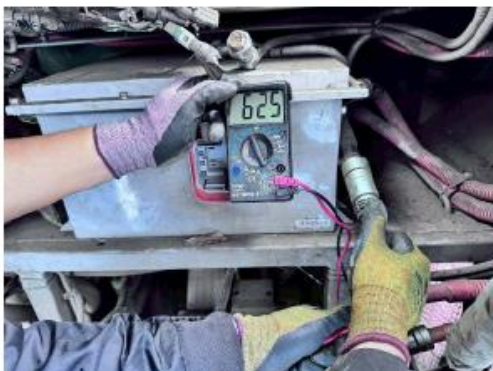
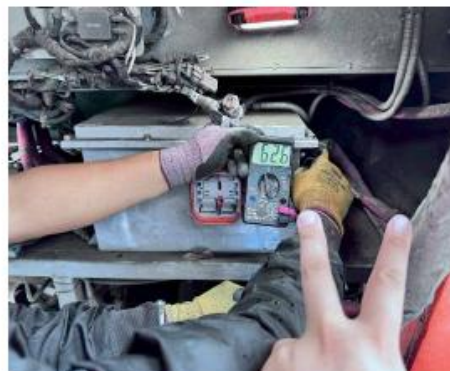
5 月 5 日經工程師現場檢查車輛電池，兩路電壓數值皆正常（參考附錄照片一），且後艙高壓部件接完整無損壞（參考附錄照片二），後續檢查車頂電池及線路，電池僅位移無破損（參考附錄照片三），線路僅部分低壓通訊線因電池位移有斷裂破損之情況（參考附錄照片三），並不影響電池高壓串接。

經檢查此車電池系統，量測 2 支路電池電壓仍能正常輸出 625Vdc 及 626Vdc，電池外觀亦無破損僅部分位移，可判斷該電池系統是正常安全的。

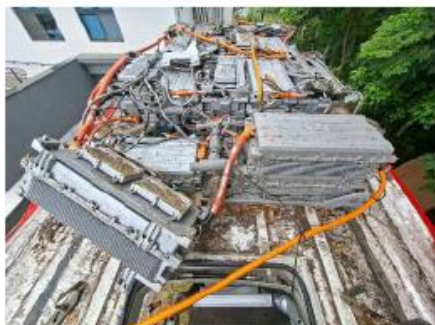
3-1 電池位移

連接 A 迴路第 16 號電池到 LECU 低壓通訊線束有破損之情形，B 迴路部分 LECU 遺失，A 迴路 16 號電池位移無破損，車輛部分 LECU 固定支架位移。
