# 國家運輸安全調查委員會

## 重大運輸事故 調查報告

優比速航空 5X61 班機

於臺灣桃園國際機場落地時發動機觸地

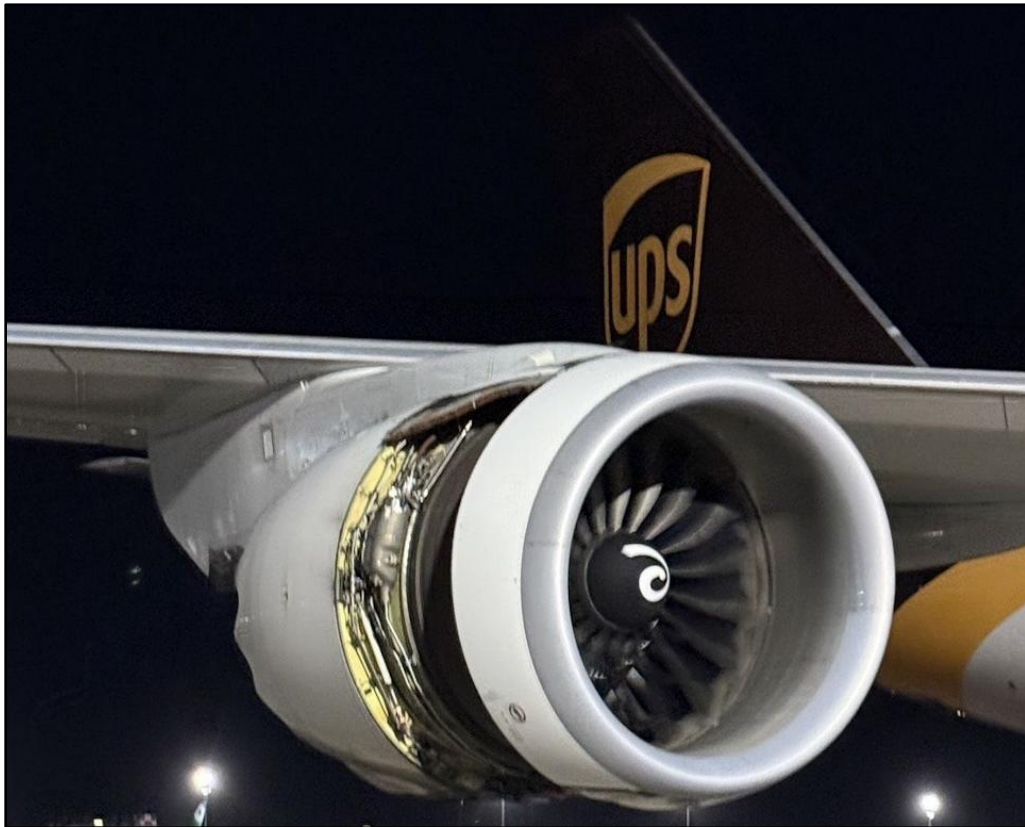
圖 1.1-1 4 號發動機受損之外觀情況

飛航組員於下機後進行地面檢查時，發現 4 號發動機受損，並向臺北塔臺通報本次事件。圖 1.1-1 顯示 4 號發動機受損之外觀情況，圖 1.1-2 顯示本次事故航班之飛航軌跡。

事故航機 4 號發動機下緣、4 號發動機外罩及 3 號發動機外罩因觸及跑道道面造成受損，脫落之組件另造成右側機翼與機身輕微受損。詳細資訊參閱第 1.12.1 節。

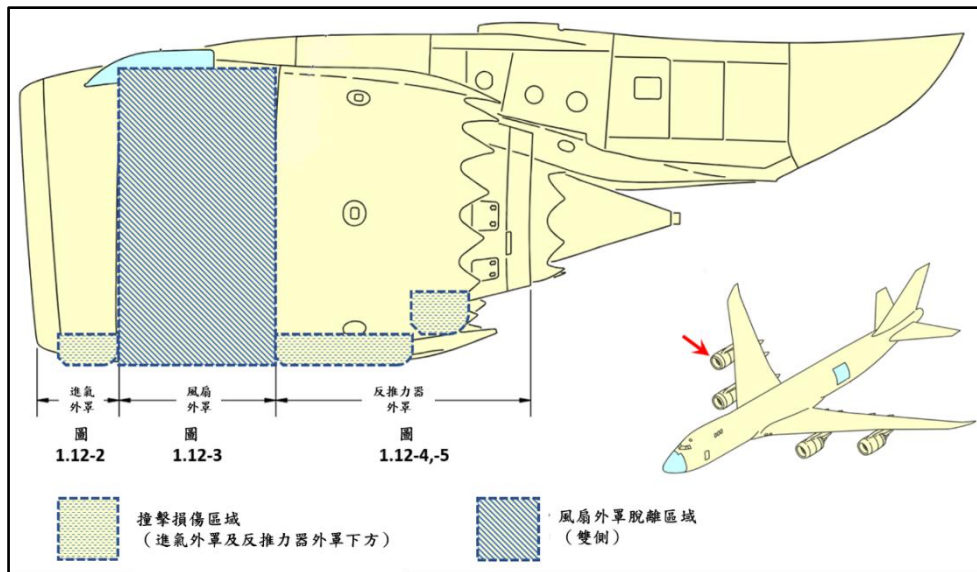
圖 1.12-1 4 號發動機外罩損傷區域

4 號發動機下方受到位移之進氣外罩與反推力器外罩推擠，導致風扇機匣後緣與反推力器外罩結合槽軌斷裂並分離。發動機下方多處管路與支撐架因擠壓而變形，安裝於齒輪箱上之氣體啟動機（Air Starter）因受力向上推擠，導致附件齒輪箱（Accessory Gearbox）後方殼體出現裂痕。

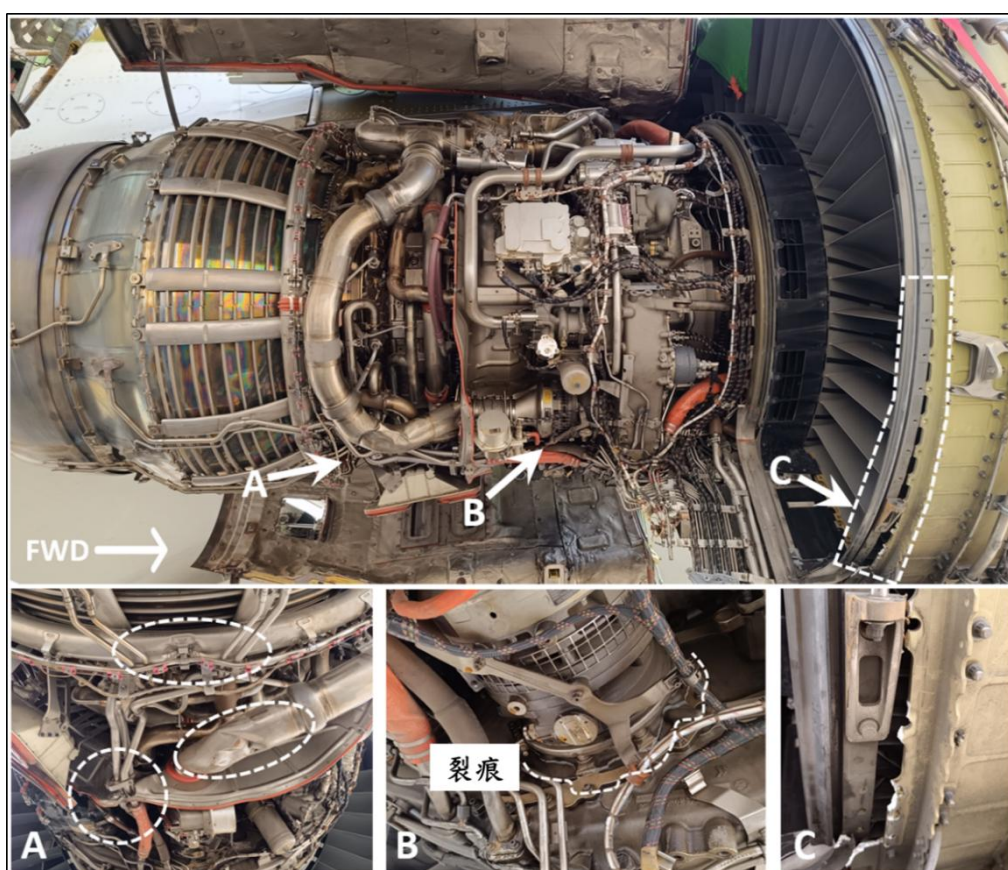
圖 1.12-5 4 號發動機損傷區域（右側視圖）

根據 FDR 所記錄之發動機參數，4 號發動機於下方受損後仍持續正常運轉，直至該機滑行進入停機坪後關車。資料另顯示，觸地撞擊後，4 號發動機滑油量約較其他發動機短少 5 夸脫（Quarts）。

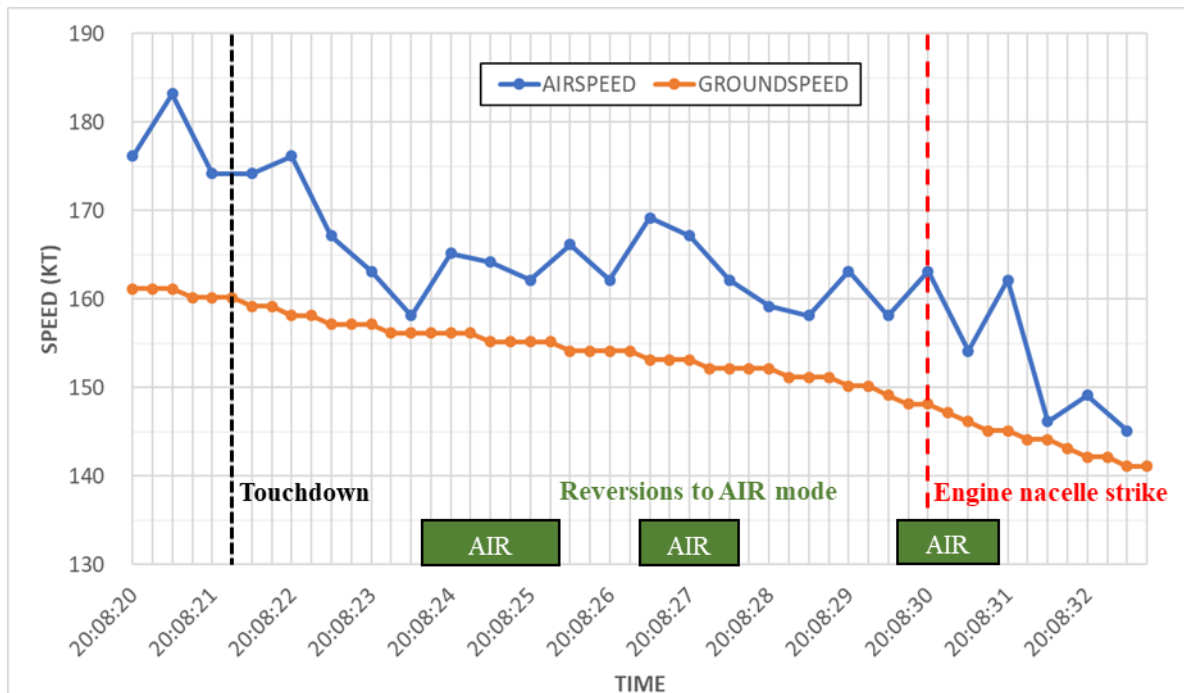
圖 2.2-3 落地滾行期間之空速與地速

雖然 AWOS 未能直接觀測到航機落地時所遭遇之惡劣風況，但 FDR 資料顯示，該機於落地滾行期間曾多次出現地速降低而空速增加之情形（詳見圖 2.2-3），顯示該機可能受到陣風影響。此風況，加上減速板延遲展開所造成之較高殘餘升力，可能導致該機空中/地面感測系統於主輪觸地後 3 度由「地面」模式回復至「空中」模式，並與右側機翼上揚趨勢有關。
